## **NOTA TÉCNICA Nº 15/2016/CGM /AUDI/NAC**

**ASSUNTO:** Ordem de Serviço nº 029/2016/CGM – Monitoramento das ações implementadas pela Secretaria Municipal de Infraestrutura Urbana e Obras - SIURB, em atendimento ao contido nos Relatório de Auditoria referente à O.S. 024/2014.

#### CEU São Mateus – Contrato 291/SIURB/NMPME/2013

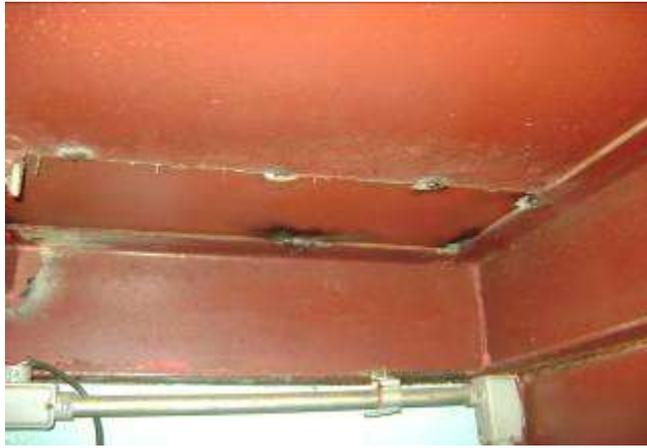
**Foto 1** Estrutura metálica reformada sem a respectiva pintura.

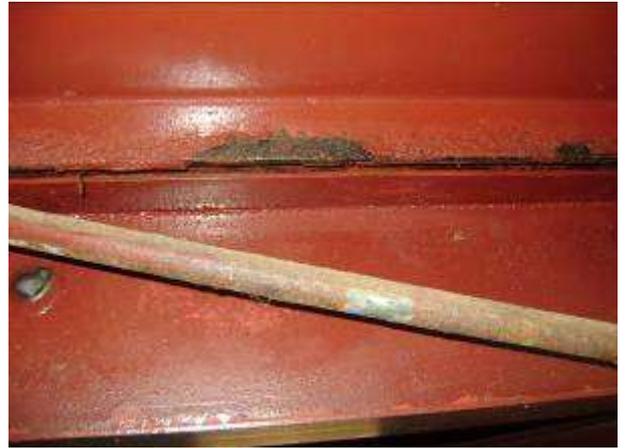
**Foto 2** - Estrutura metálica corroída pela ferrugem sem reforma.

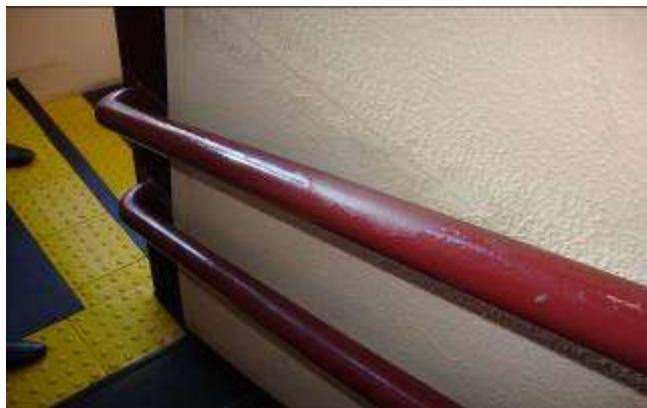
**Foto 3** – Tinta aplicada sobre a pintura antiga.

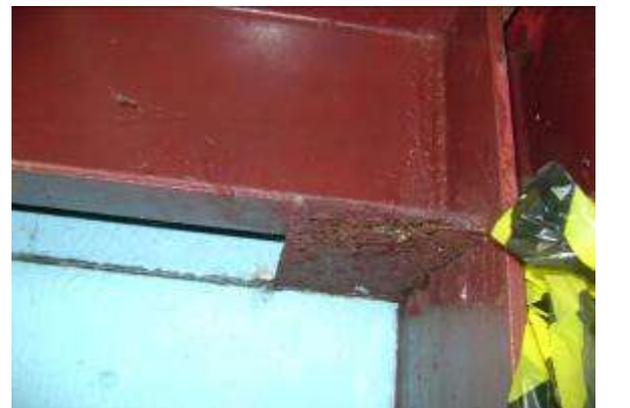
**Foto 4** – Estrutura metálica de sustentação corroída pela ferrugem e pintura sobre a ferrugem

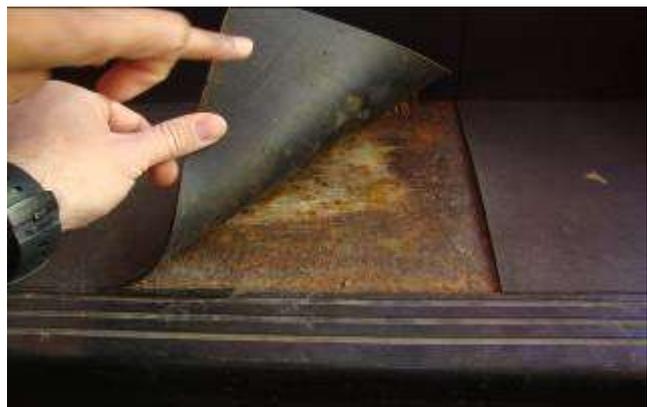
borracha se descolando, evidenciando a má qualidade do serviço executado. Segundo o gestor, para evitar o descolamento desses pisos, a EEC orientou os funcionários da limpeza para não lavarem os pisos com água. Destaca-se que o mesmo piso foi utilizado também na parte externa, área sujeita às chuvas, onde foram verificadas chapas de borracha totalmente soltas. Na solicitação inicial de 25/09/2012, a Unidade informou que o serviço foi executado parcialmente em 2011 no processo de manutenção da Construtora Almeida Sapata, detentora da Ata anterior, 013/SIURB/2010.

**Foto 5** – Chapa de borracha colada sobre a ferrugem, descolando facilmente.

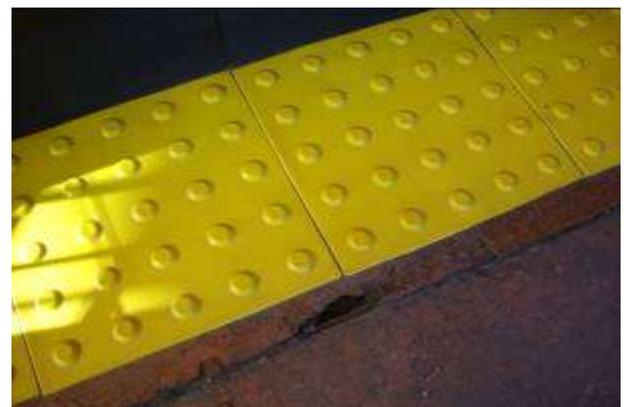
**Foto 6** – Piso podotátil, colado sobre chapas metálicas corroídas pela ferrugem.

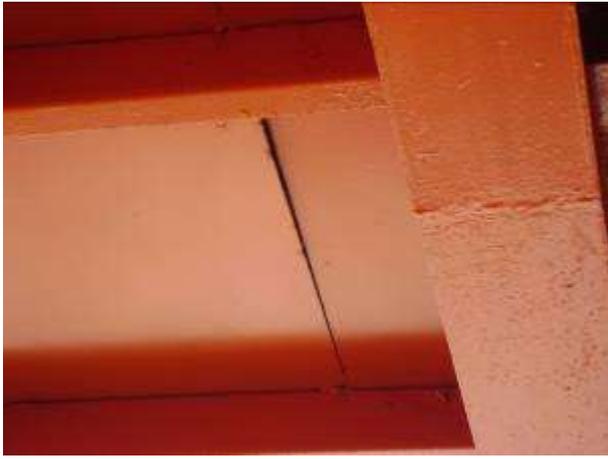
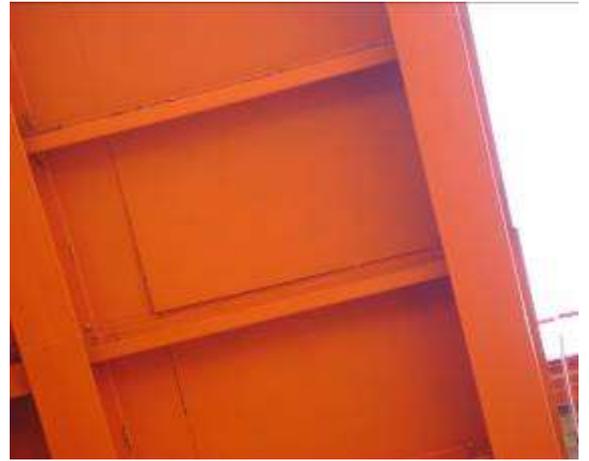
Entre a primeira e a segunda visita na Unidade, dias 06/08 e 03/09/2014, observou-se que serviços executados recentemente já apresentavam defeitos graves na execução, conforme fotos tiradas pela equipe durante a visita no dia 03/09/2014:

**Fotos 7 e 8** - Chapa metálica da Saída de Emergência, soldada durante a reforma, totalmente solta, comprometendo a segurança dos usuários. A área teve de ser interditada por questão de segurança

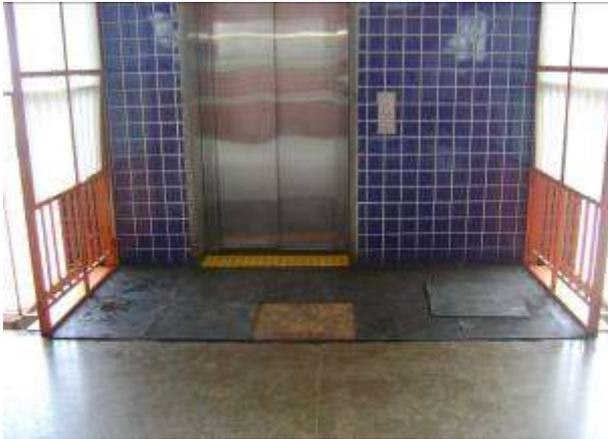
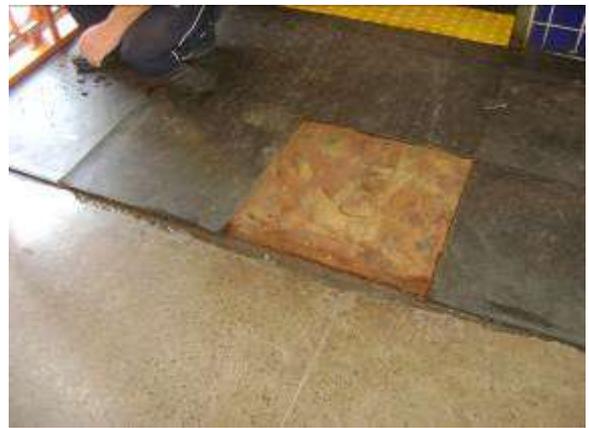
**Fotos 9 e 10** – Área de Acesso ao Elevador do Bloco Educacional com a chapa de borracha que foi substituída, totalmente solta.
