RUB: 8  
PREFEITURA DO MUNICÍPIO DE SÃO PAULO  
SUBPREFEITURA DE GUAIANASESTID 15575888  
fl. nº 02Atanacio de Los Santos Rojas  
Coord. de Gestão de P. Públicas  
R.P. 041.900.2  
SP-GUAIANASES

EM RESPOSTA AO SOLICITADO, PERTINENTE A ESTA UNIDADE SP-G/CPO/SPO, SEGUE CONSIDERAÇÕES COM RELAÇÃO AO TOCANTE À FISCALIZAÇÃO DO CONTRATO Nº 005/SP-G/2014.

**7. Possíveis fragilidades no tocante à Fiscalização do Contrato nº 005/SP-G/2014.**

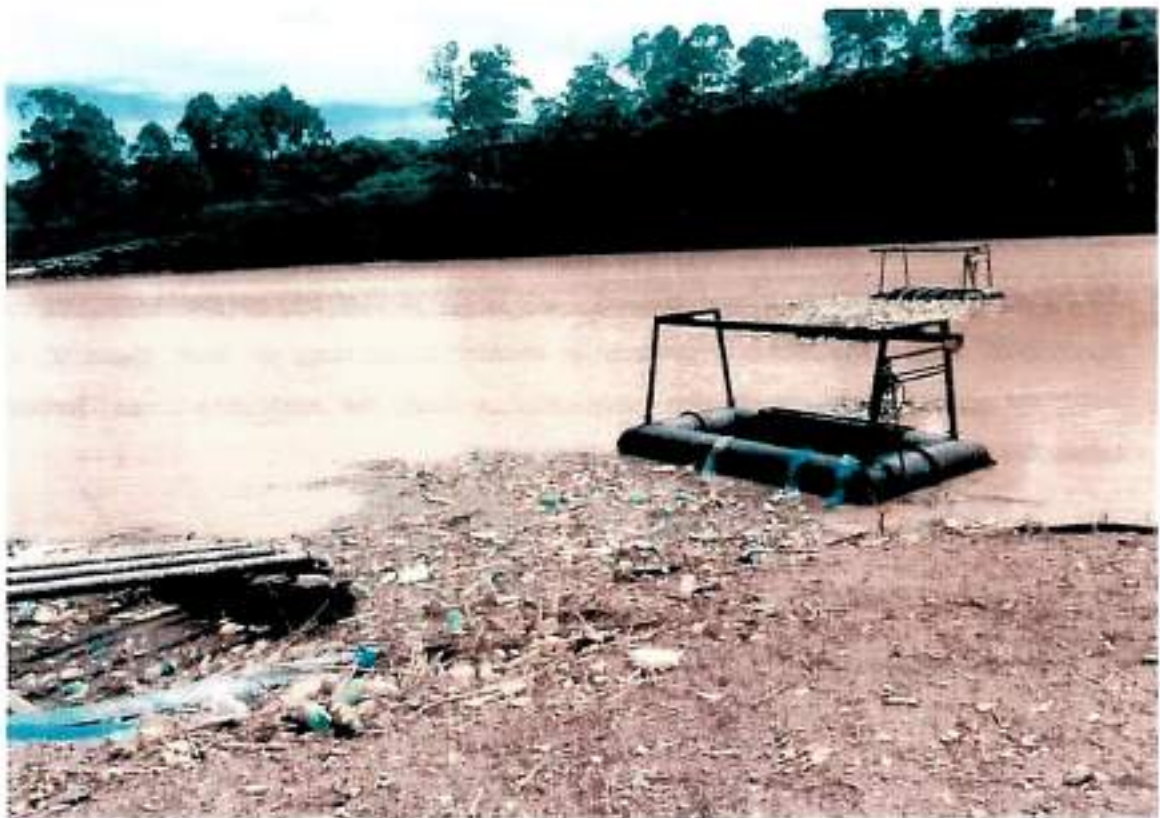
É comum o aparecimento de pequenos vazamentos, tanto nas conexões metálicas como no próprio corpo das mangueiras flexíveis, haja vista se tratar de um sistema móvel modular, que está em contato com rochas pontiagudas, e também, na época da ocorrência de cheias (conforme fotos abaixo), é comum o movimento de arrasto do Flutuante das Bombas e choques com diversos tipos de materiais a deriva nas águas, como por exemplo, grandes troncos de árvores, pneus, pedras, lama e demais detritos como plásticos, carcaças de animais e etc.

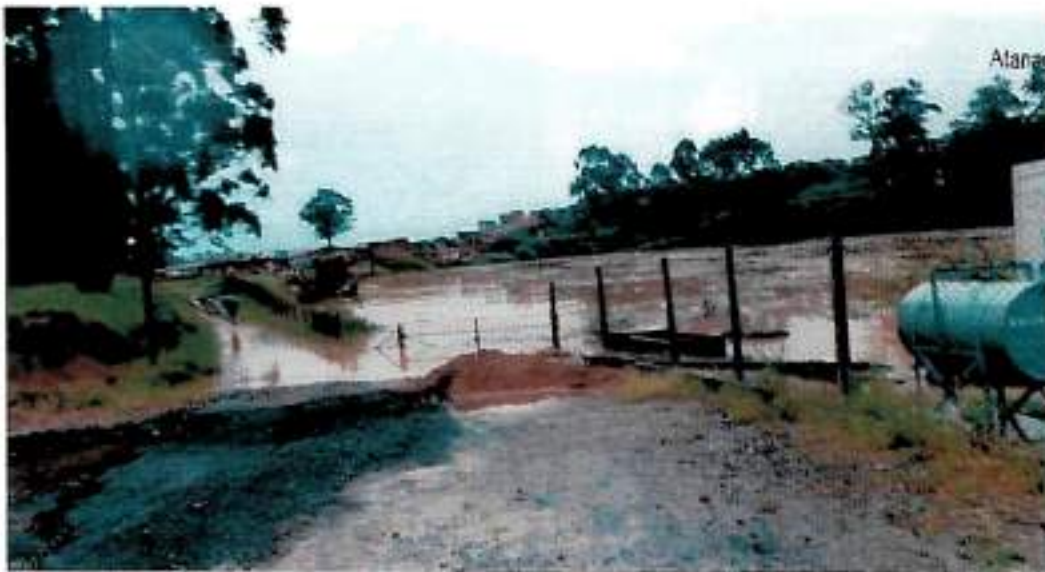
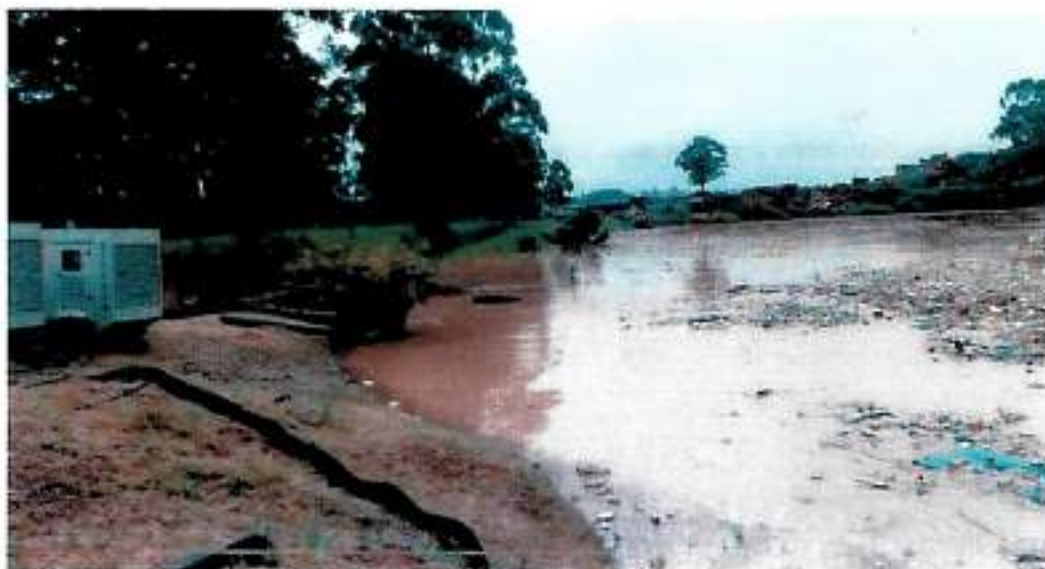
Através das fotos abaixo se verifica que todo o sistema de tubulação e as mangueiras ficaram submersos devido a grande quantidade de água armazenada no reservatório. (fotos fevereiro de 2016).

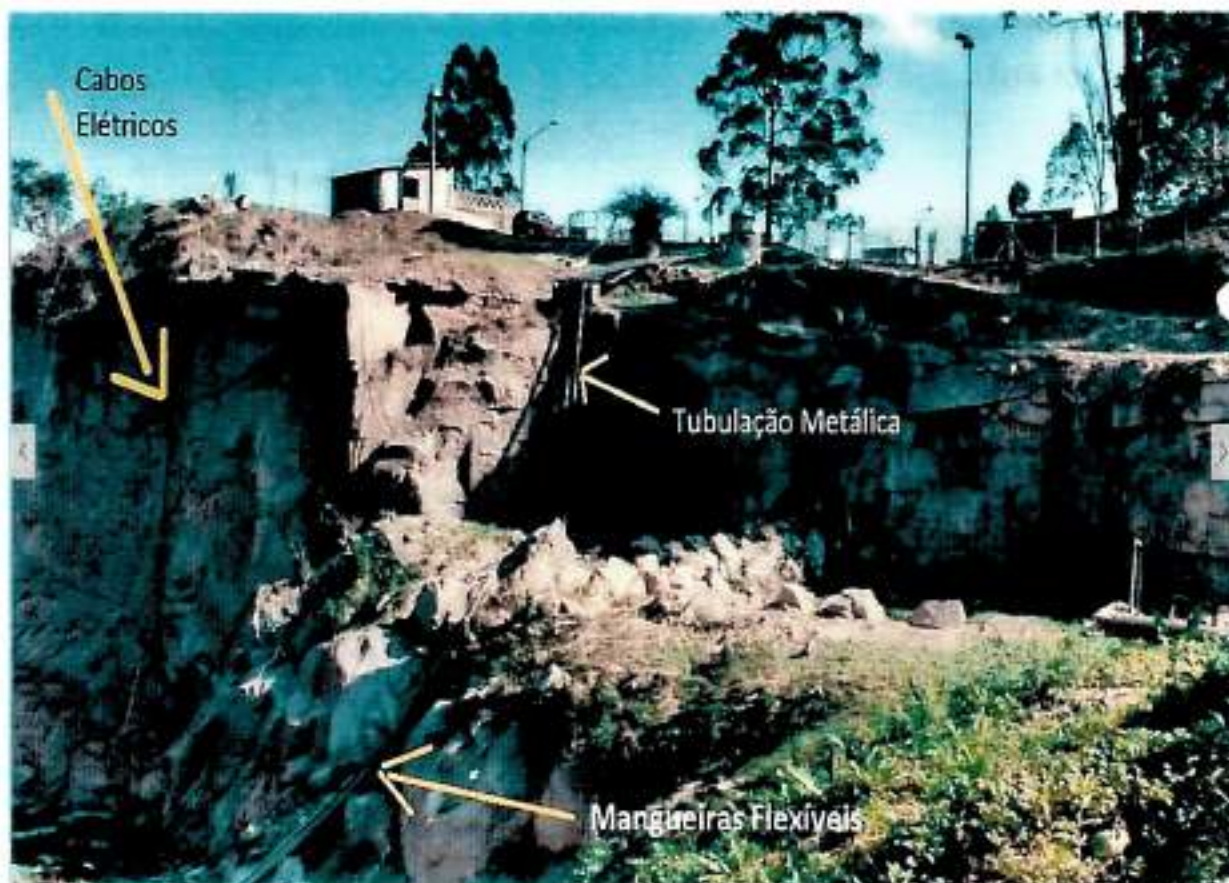
O vazamento pontual verificado nas três fotos do relatório da auditoria, não comprometeram a drenagem da Cava da Pedreira que esta sendo utilizada como Piscinão, o que não significa que não devem ser corrigidos. Abaixo segue a foto do local para ilustração:

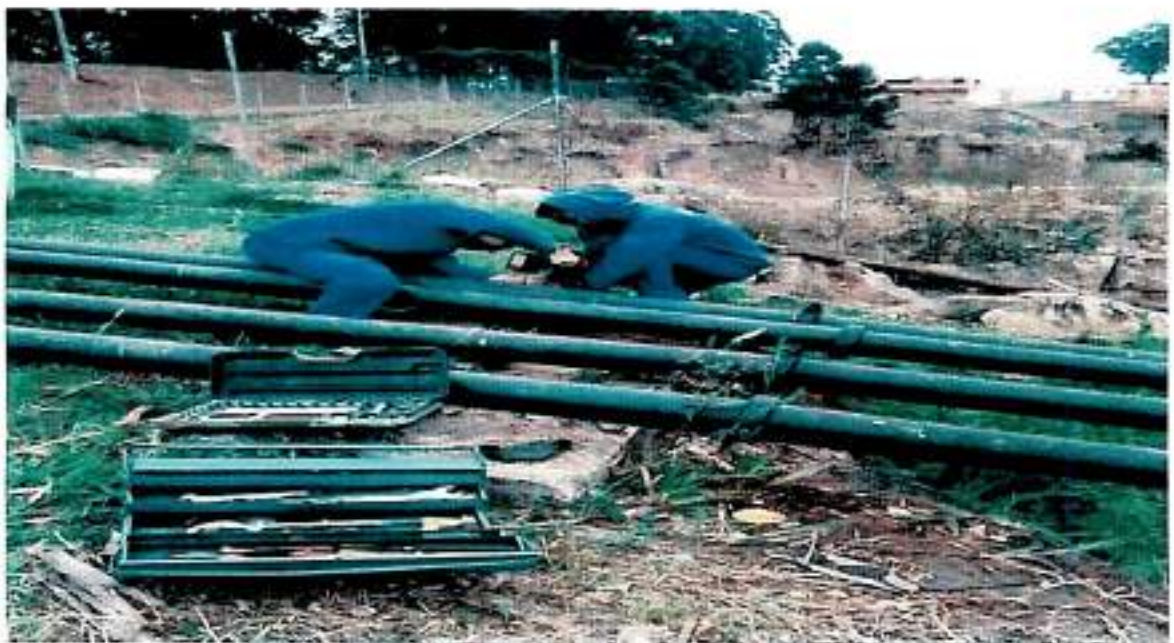
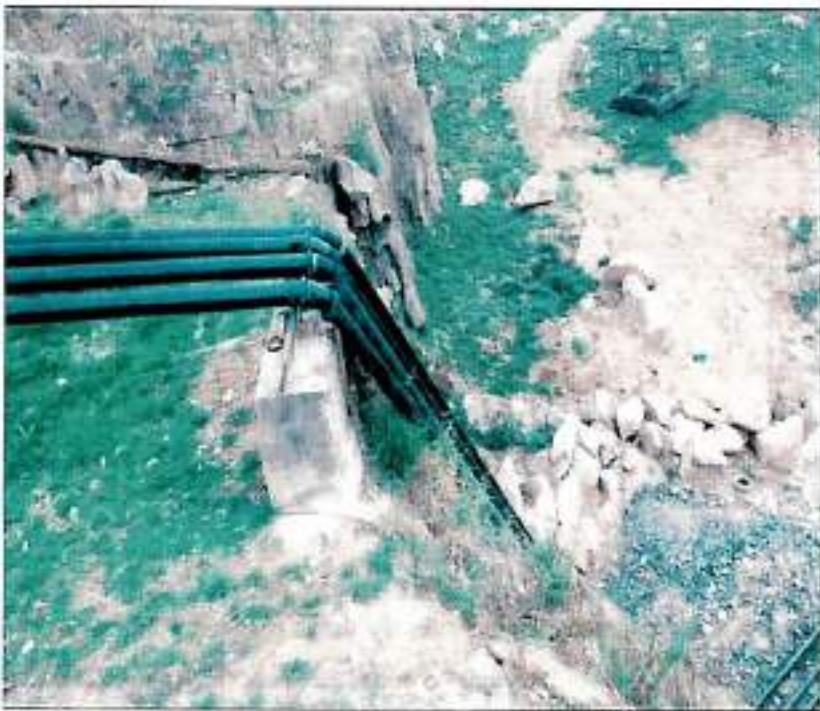
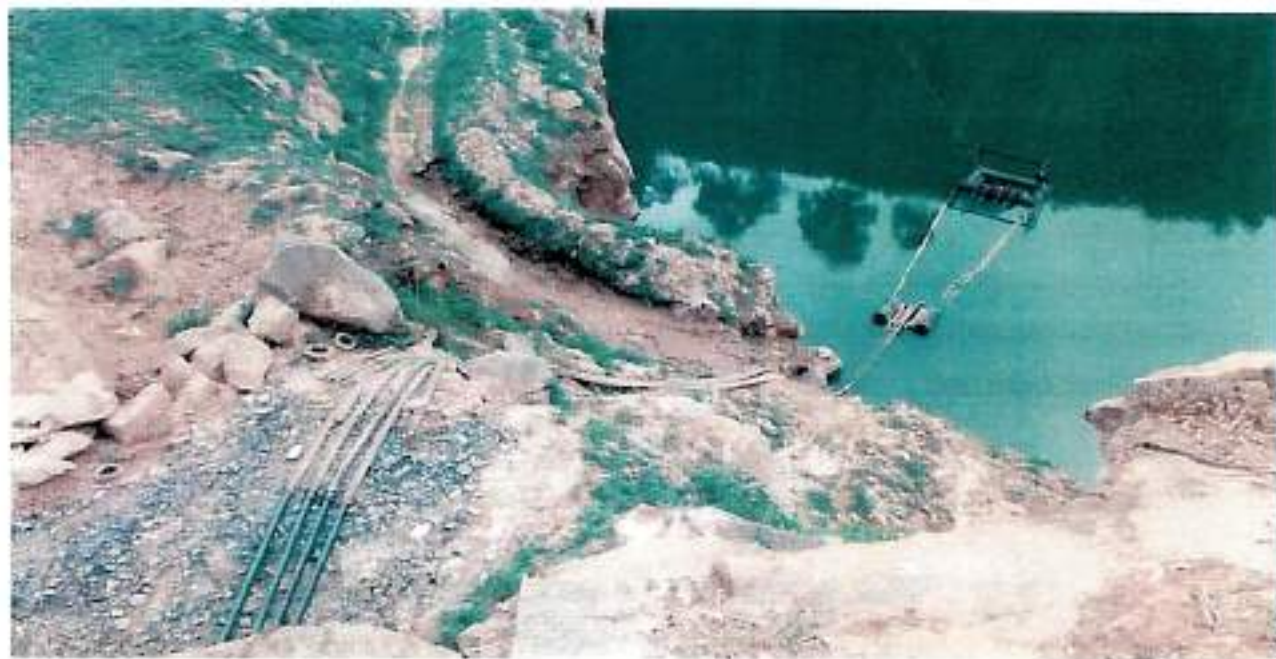
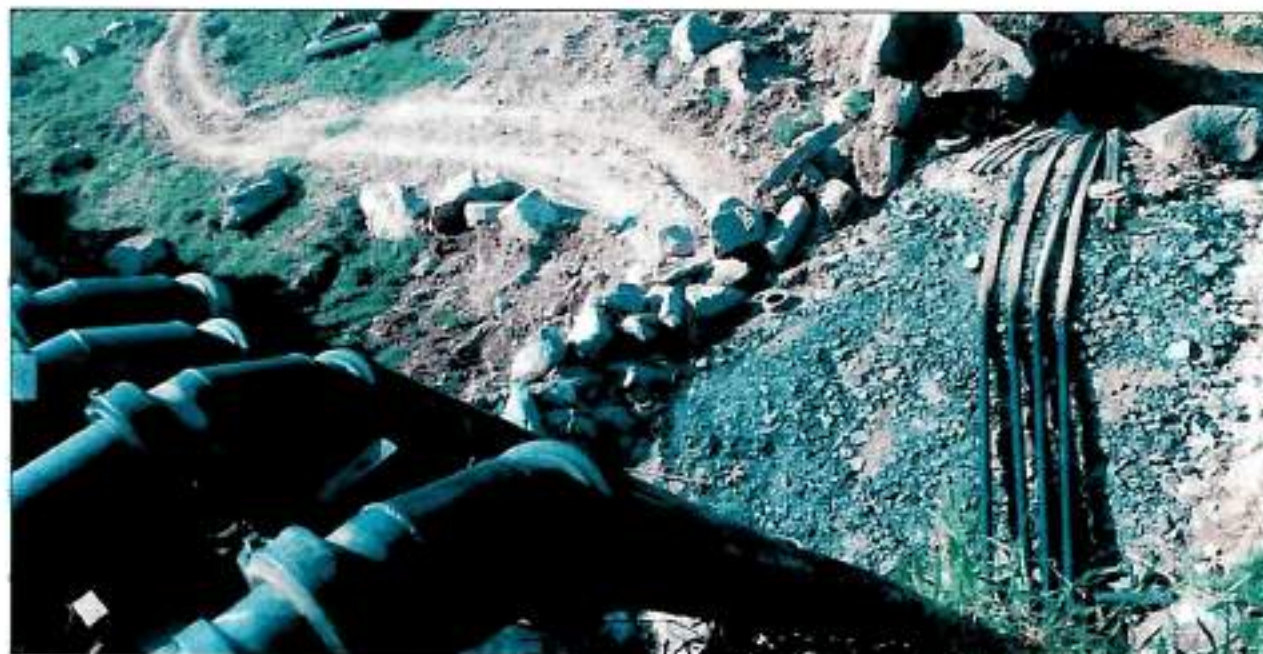
Os reparos na tubulação foram iniciados no mês de julho a pedido desta fiscalização, conforme fotos da execução da solução. Foram trocados os tubos flexíveis por tubulações metálicas para evitar o movimento natural e, conseqüentemente, diminuindo novos riscos de alguma avaria. Seguem abaixo fotos da fiscalização durante os trabalhos, serão juntadas no Processo Administrativo vigente essas informações pertinentes:

Correção dos vazamentos na tubulação já realizada no final do mês de Julho de 2016.

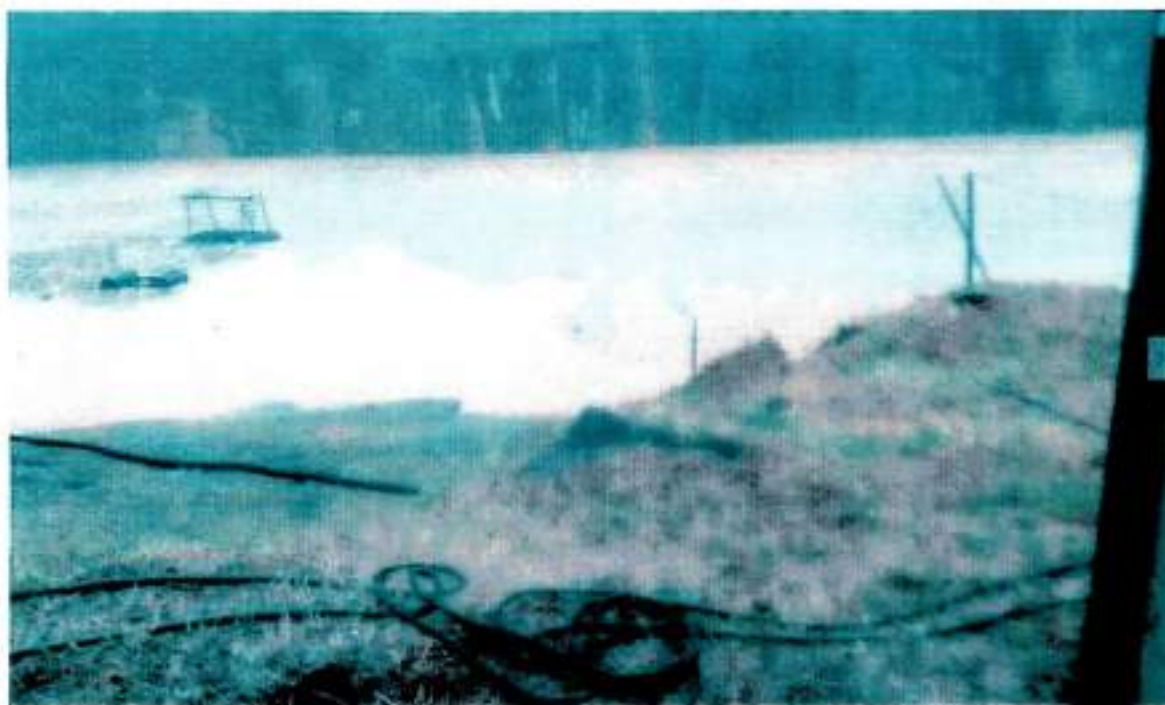
Em fevereiro de 2016, ocorreram fortes chuvas e o nível do piscinão extravasou criando uma situação de risco de inundações, diante de tal fato, a equipe técnica da subprefeitura entrou em estado de alerta, tomando as medidas necessárias e cabíveis. (Foto da situação da Cava nas cheias abaixo):

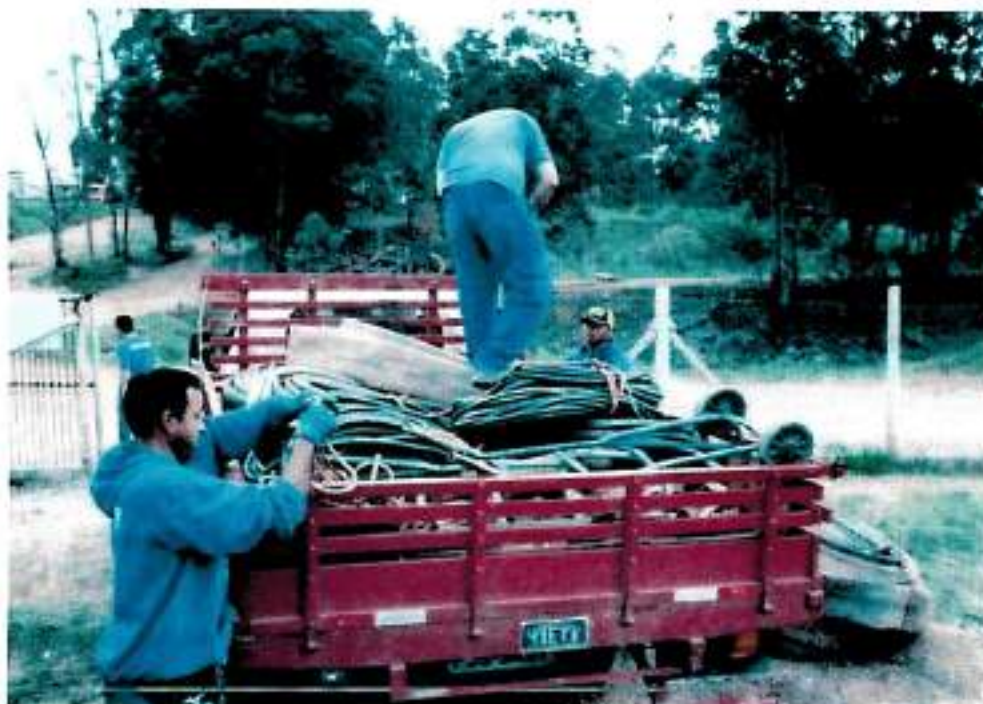
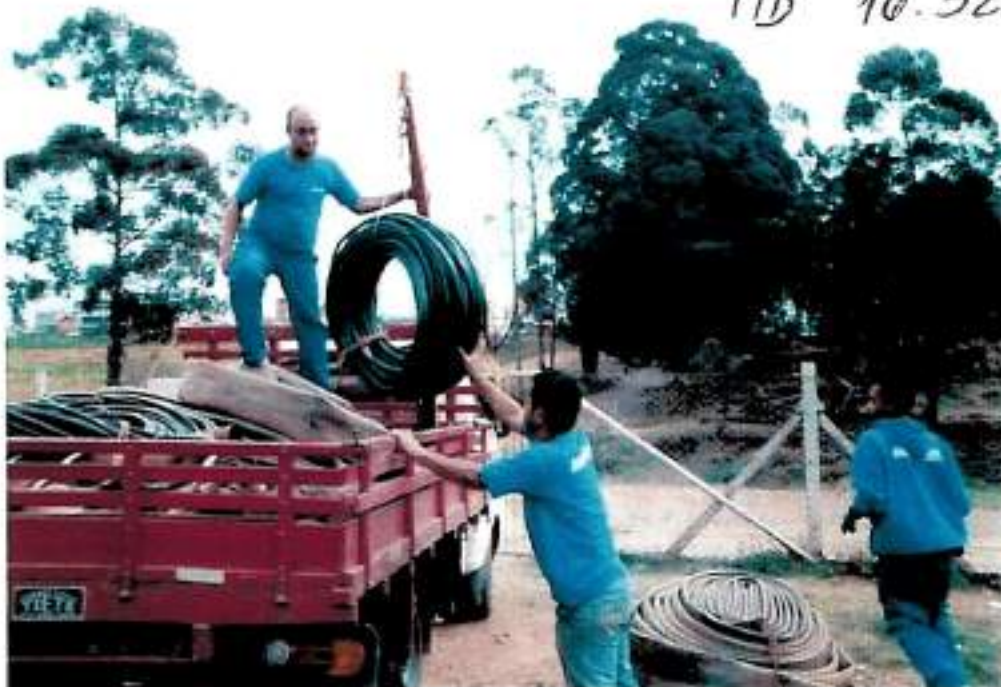
Informo ainda que neste ano houve perda de lances de cabos no interior do piscinão devido ao assoreamento e impacto de sobrenadantes durante o intenso período chuvoso.(vide fotos abaixo).

Durante o decorrer do contrato foram recolocados lances de cabos em alguns trechos e que a empresa realizou a reinstalação de cabos elétricos que foram furtados como, por exemplo, no dia 3 agosto de 2016. Incluiremos a devida documentação no Processo Administrativo.

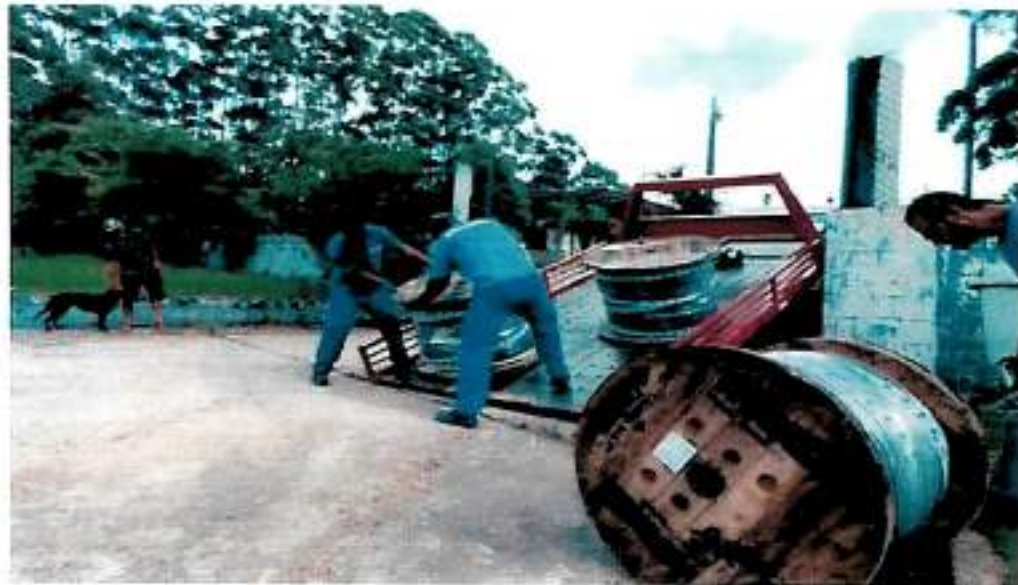
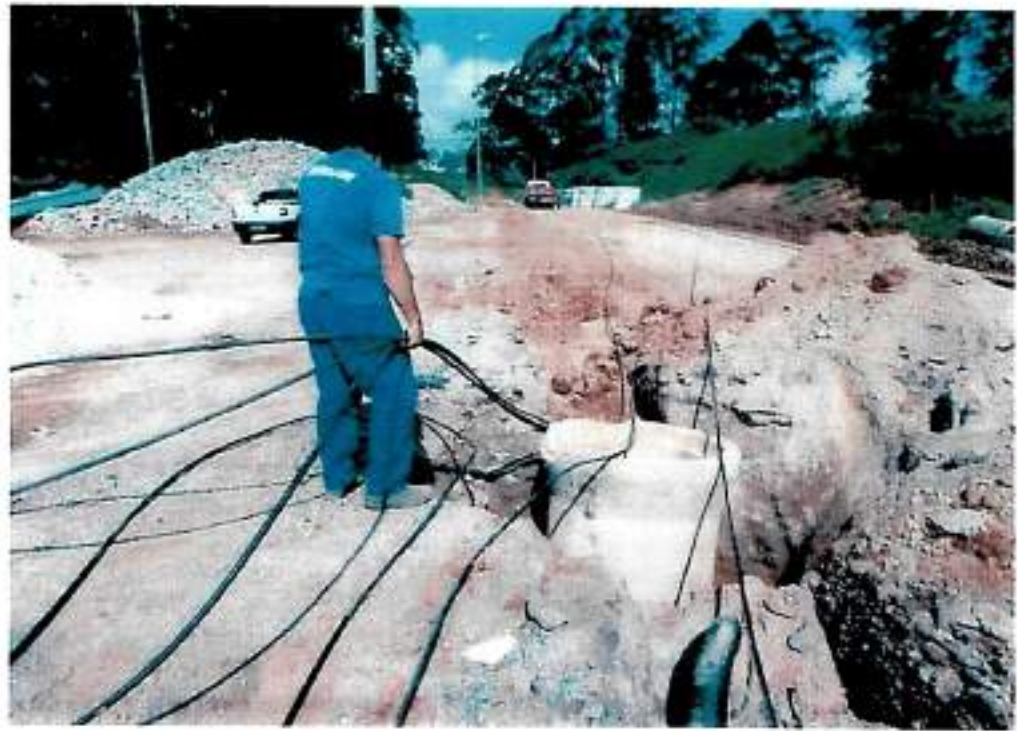
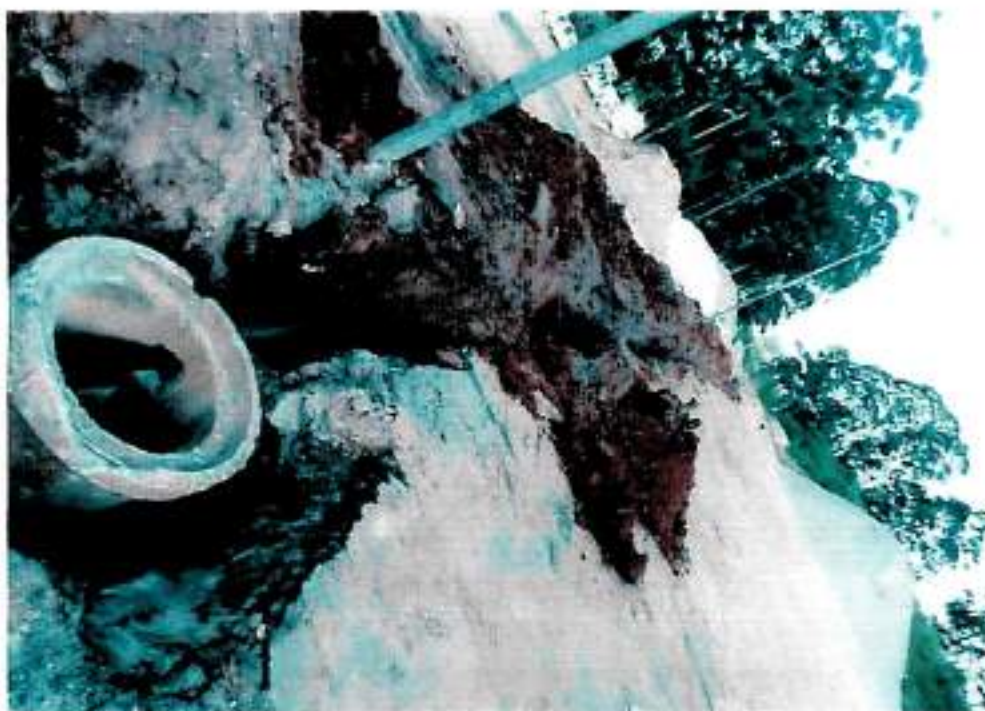
Apesar dessa fiscalização não figurar na época dos fatos, temos a informar que através de consulta aos arquivos fotográficos dessa supervisão, e ao Processo Administrativo PA: 2009-0.216.114-4, os mesmos apontam a substituição de 1350 metros, Vide fotos abaixo:

Será anexada documentação referente a trocas dos cabos como nota fiscal, relatórios, etc. no Processo Administrativo conforme apresentados pela empresa contratada.

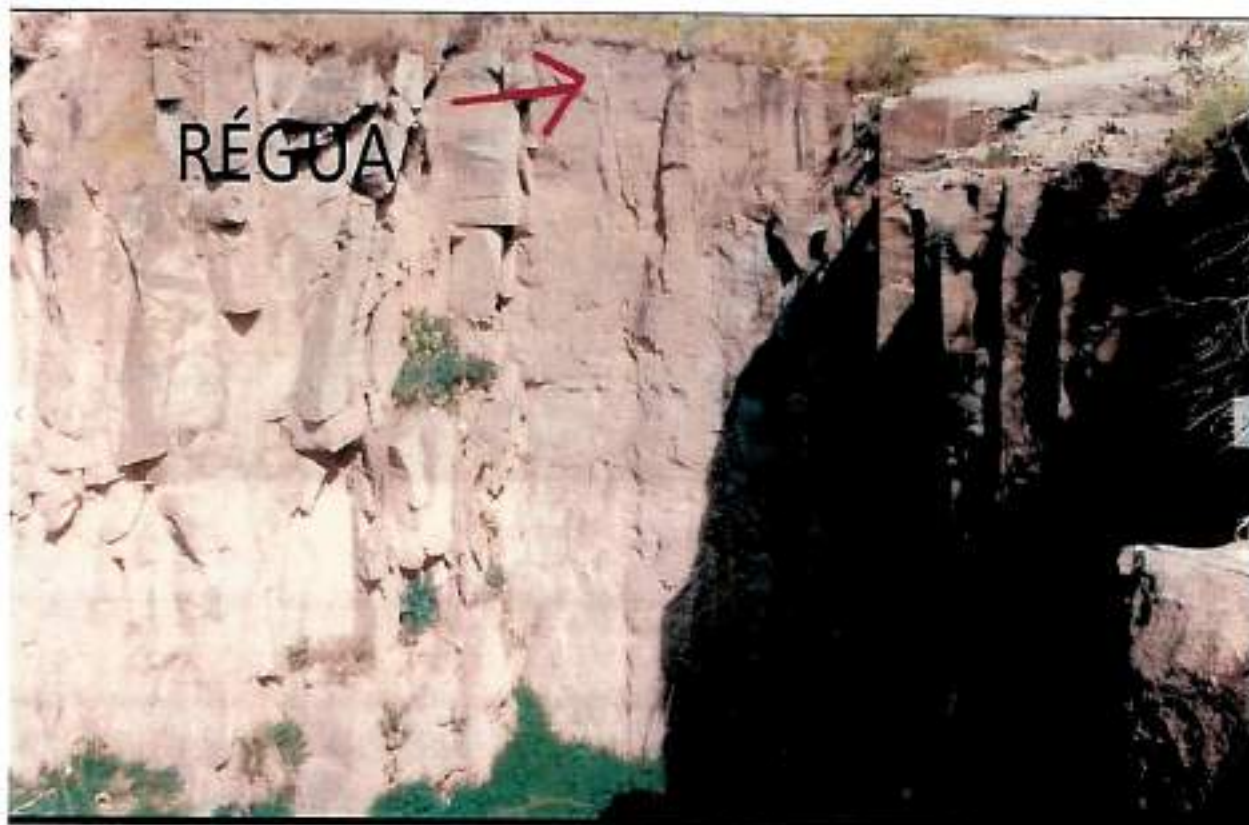
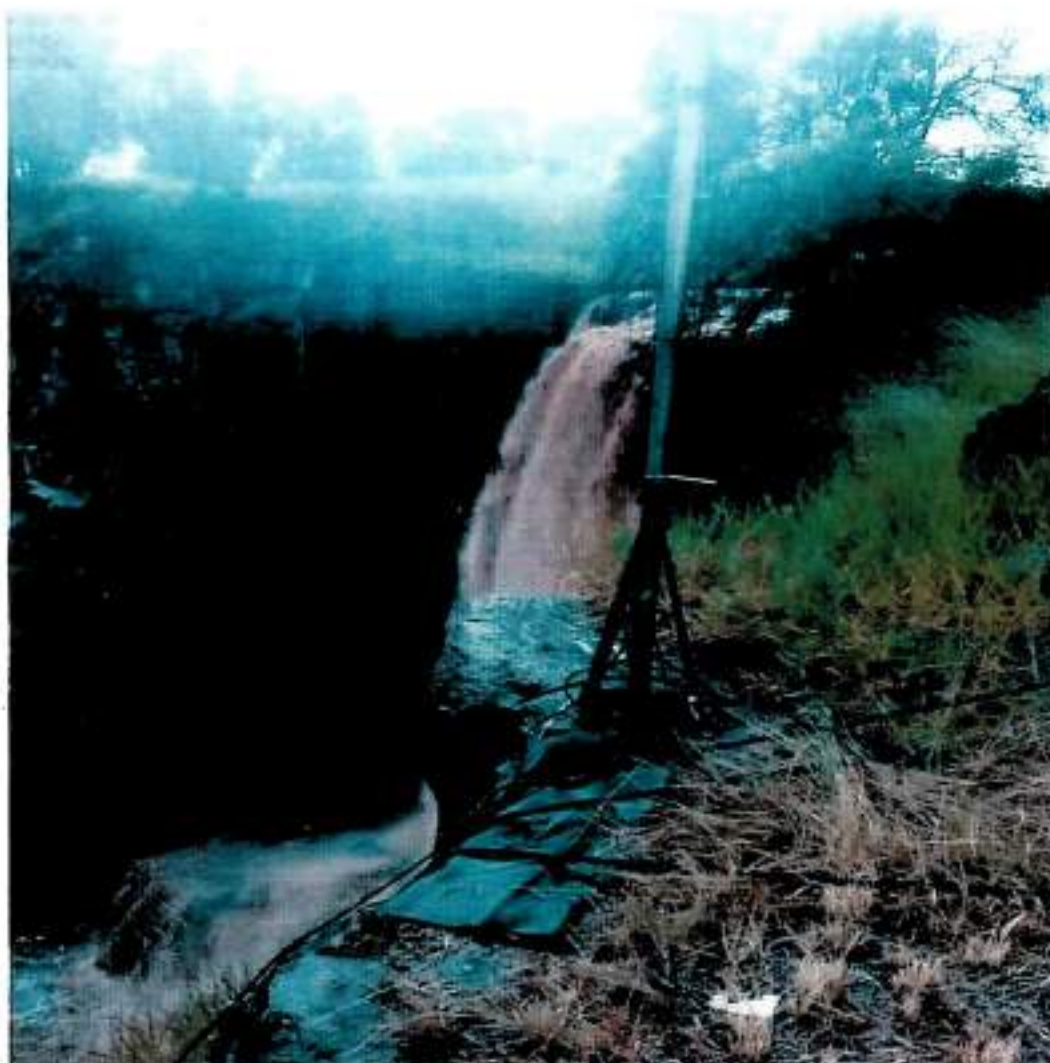
O Corpo de Bombeiros de Guaianases pintou uma Régua em vermelho no paredão da cava para auxiliar no acompanhamento do nível de água. Em função da ação do tempo a marcação ficou apagada. (Fotos Abaixo)

Com o crescimento da vegetação e a redução do nível de água no Piscinão, a medição não pode mais ser realizada neste local.

Num primeiro momento, será solicitado novamente ao Corpo de Bombeiros para reforço da pintura no paredão, conforme ilustra foto acima.

Será sugerida a instalação de uma Régua Fixa com melhor visualização de escala, que deverá ser analisada pela Subprefeitura de Guaianases com relação a sua compra, instalação e manutenção se necessária.
