ATA DA 11ª REUNIÃO ORDINÁRIA CONSELHO GESTOR DO PARQUE PREVIDÊNCIA (CGPP) – BIÊNIO 2017 / 2019

ÁREA VISTORIADA:

CASA DA BOMBA

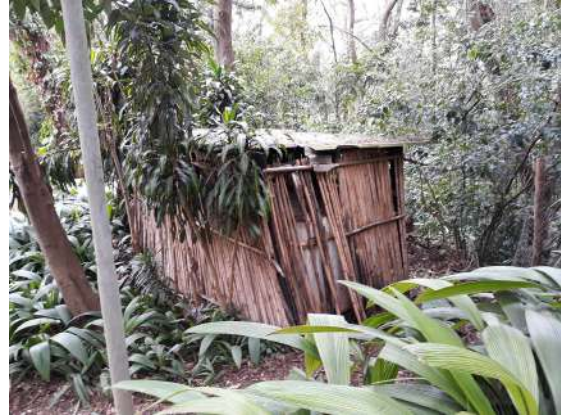
A estrutura externa da casa está em estado precário, apresentando o revestimento de bambu parcialmente podre, vigas e colunas de madeira desalinhadas, com risco de desabamento, e telhamento parcialmente quebrado.

VISTA EXTERNA DA CASA DE BOMBA.

- Reforma da estrutura externa da casa da bomba, com realinhamento de suas vigas e colunas, novo revestimento, troca de telhas e nova porta com fechadura.
- Providenciar vistoria interna da caixa de água da SABESP para verificação das condições de armazenamento antes do seu bombeamento.
- Reforma da casa da bomba com novo piso impermeabilizado e refação da parte elétrica, novo disjuntor e iluminação de acesso.
- Troca da bomba de água em substituição à atual. O pedido para troca da bomba já está sendo analisado pelo DEPAVE-V, aguardando apenas o posicionamento da sua diretoria para efetivação.
- Avaliar a possibilidade de instalação de sistema para acionamento automático da bomba, ao invés do procedimento manual como se faz atualmente.

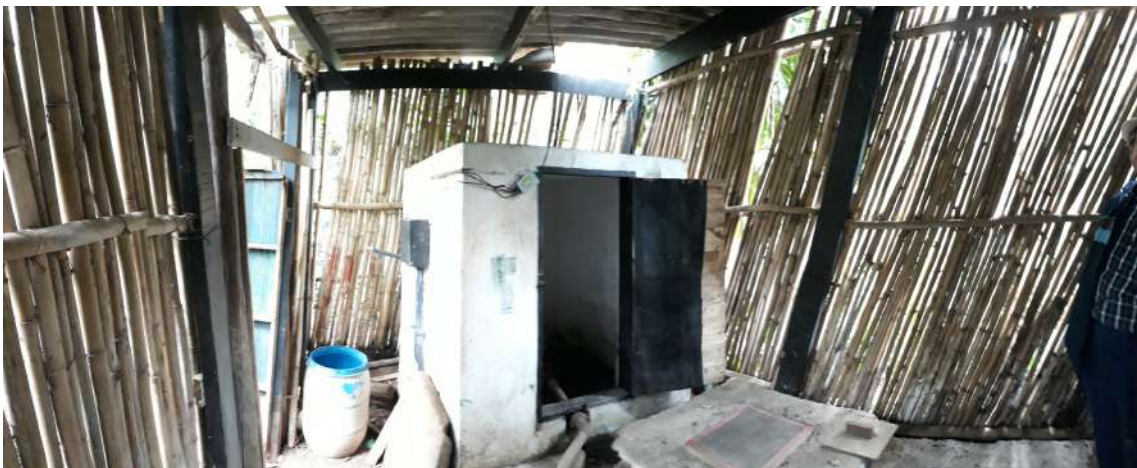
Dentro da casa da bomba observamos uma caixa de água que recebe e armazena a água da SABESP, feita em alvenaria e aterrada no solo. Logo acima dessa caixa existe uma casinha de alvenaria, com porta de ferro, onde fica a bomba da água, propriamente dita.

VISTA GERAL DA PARTE INTERNA DA CASA DE BOMBA.

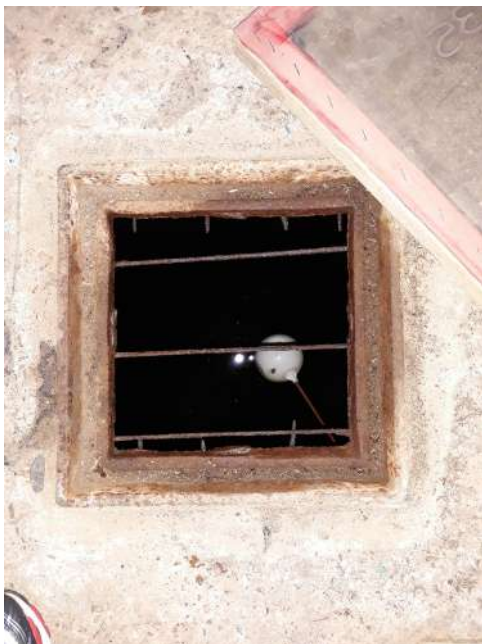
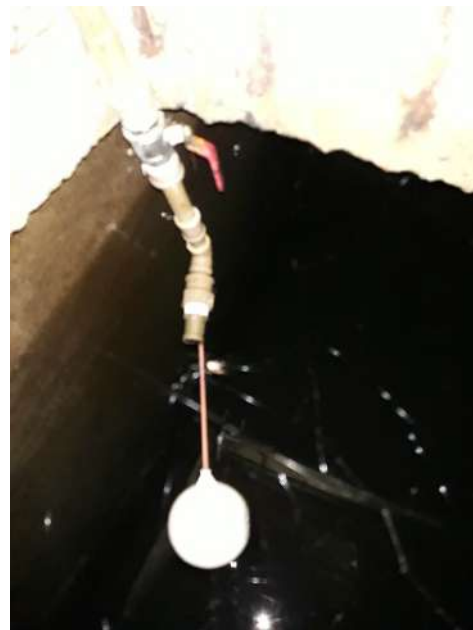
A caixa de água, que armazena a água da SABESP a ser bombeada para a caixa de água do prédio do DGD/auditório do parque, apresenta uma abertura para inspeção. Essa abertura não possui atualmente tampa adequada para fechamento, somente um chassis de madeira com uma tela.

A caixa de água não permite entrada para limpeza ou manutenção, pois apresenta barras de ferro na sua abertura.

VISTA GERAL DA ABERTURA DE INSPEÇÃO DA CAIXA DE ÁGUA.

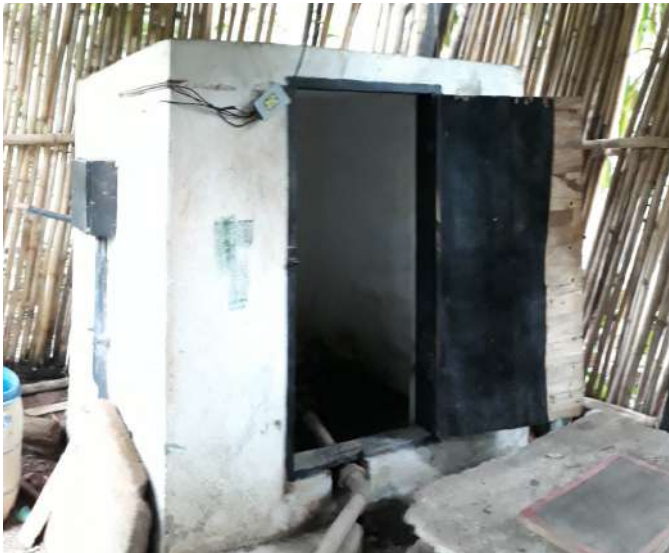
A casinha de alvenaria que guarda a bomba da água precisa de novo piso, impermeabilizado, e refação da parte elétrica. A fiação e a parte elétrica atual é precária e oferece perigo aos funcionários que acionam a bomba.

CASA DE ALVENARIA DA BOMBA DA ÁGUA E QUADRO DE FIAÇÃO.

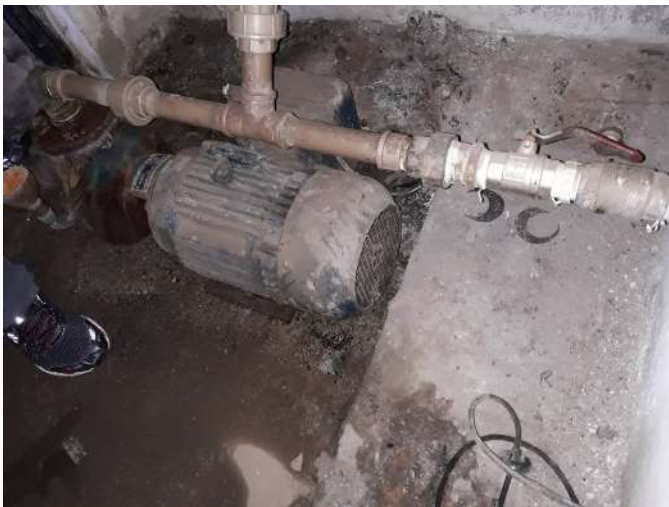
A bomba de água não está funcionando adequadamente. Embora tenha recebido manutenção emergencial recentemente, a vedação não está adequada, provocando perda de água no bombeamento.

O acionamento manual traz problemas para todos, pois não permite controle sobre o nível de água na caixa de água central, que se encontra no prédio do DGD/auditório do parque, ora incorrendo em abastecimento abaixo no nível adequado, ora com enchimento acima do nível com conseqüente perda de água.

VISTA INTERNA DA CASA DE ALVENARIA DA BOMBA DA ÁGUA.

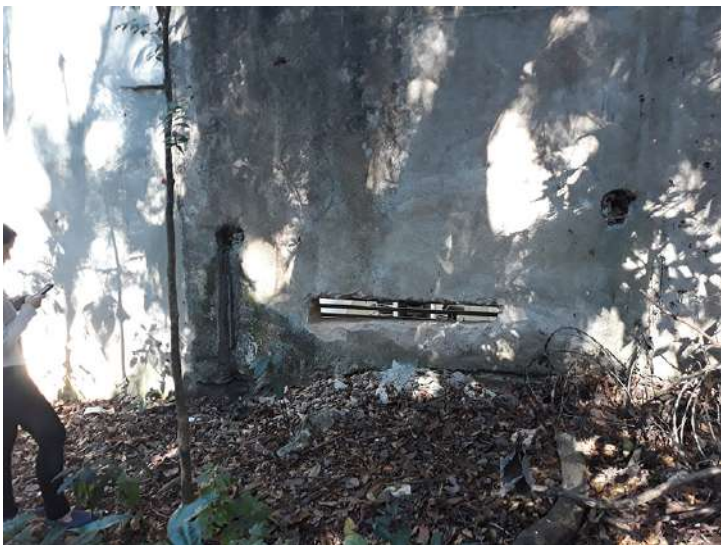
No começo da vistoria, próximo ao gradil com a Rodovia Raposo Tavares, encontramos uma residência que fez uma abertura ou entrada de luz pequena e uma saída de algum tipo de efluente (água pluvial ou esgoto) direto para o parque, apresentando forte odor fétido. Logo abaixo dessa abertura encontramos entulho de construção e, ao que parece, indica que são restos da própria obra de abertura dessa entrada de luz.

ABERTURA IRREGULAR VOLTADA PARA O PARQUE, COM CANO EXALANDO FORTE ODOR FÉTIDO.

PROVIDÊNCIAS NECESSÁRIAS: A prefeitura já foi avisada sobre o problema das construções irregulares através do 156. Através do Conselho Gestor será encaminhada uma comunicação formal para a Prefeitura Regional, reiterando a necessidade de fiscalização das irregularidades e correspondente correção.

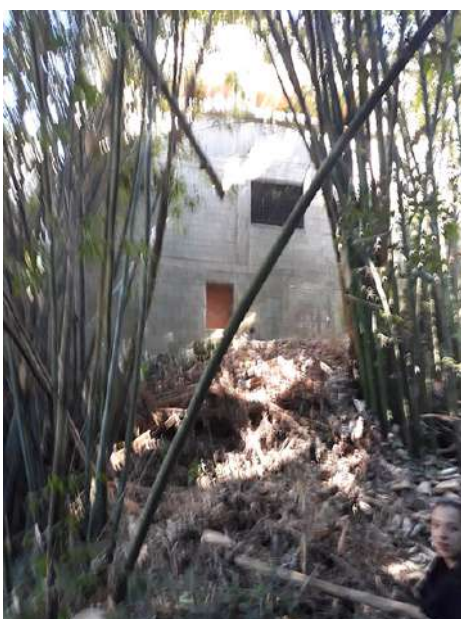
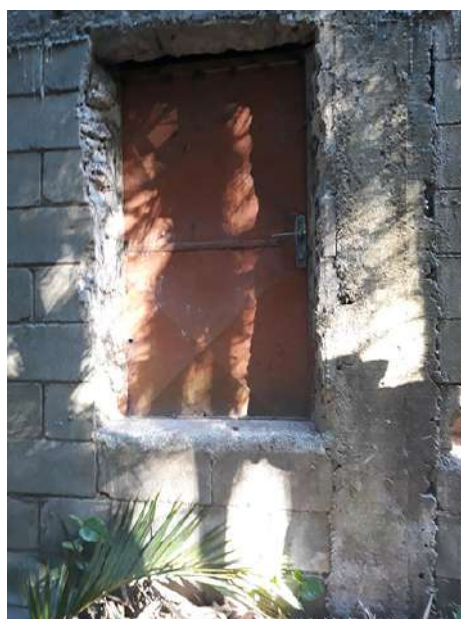
Mais a frente, outra residência fez uma porta de acesso ao parque. A região onde a porta se encontra é de difícil acesso e não há indícios de ocupação nos arredores, portanto, não é possível saber a finalidade da porta.

VISTA GERAL E DETALHE DE PORTA DE ACESSO AO PARQUE CONSTRUÍDA IRREGULARMENTE.

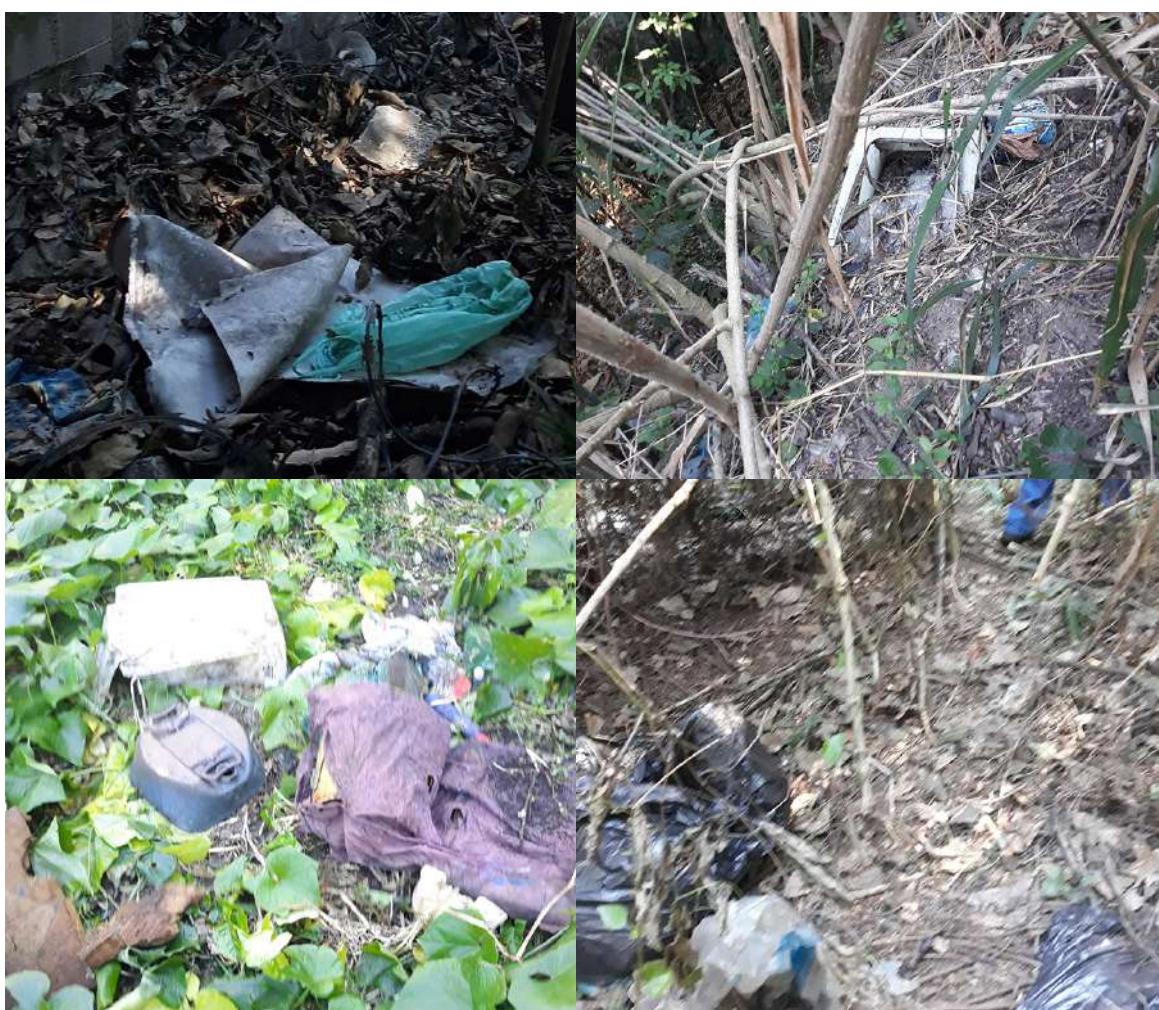
Durante o trajeto encontramos grande quantidade de entulho (tijolos, louças, azulejos, etc) e lixo plástico (sacos, pneus, etc) em diferentes partes da mata, tanto próximo dos muros das residências como dentro da mata. Aparentemente trata-se de lixo antigo mas não se deve descartar algo recorrente.

PROVIDÊNCIAS NECESSÁRIAS: realizar mutirão de limpeza para retirada do lixo encontrado, o mais breve possível. A médio e longo prazo, fazer vistorias frequentes para monitorar a recorrência do descarte do lixo localizar sua origem e propor solução.

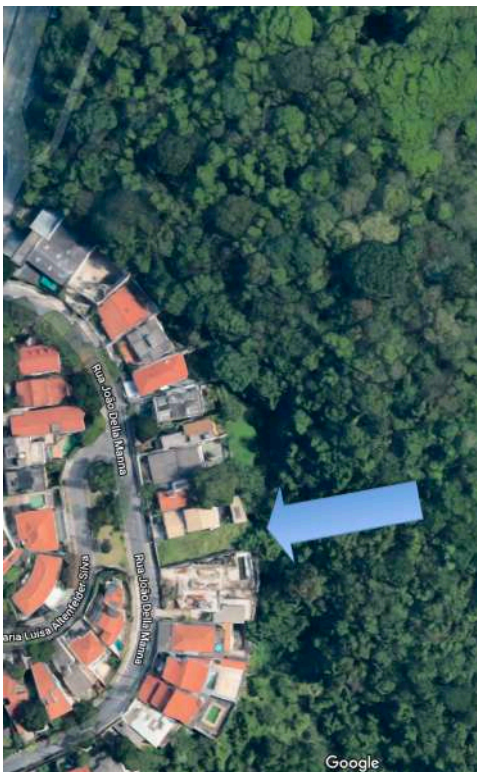
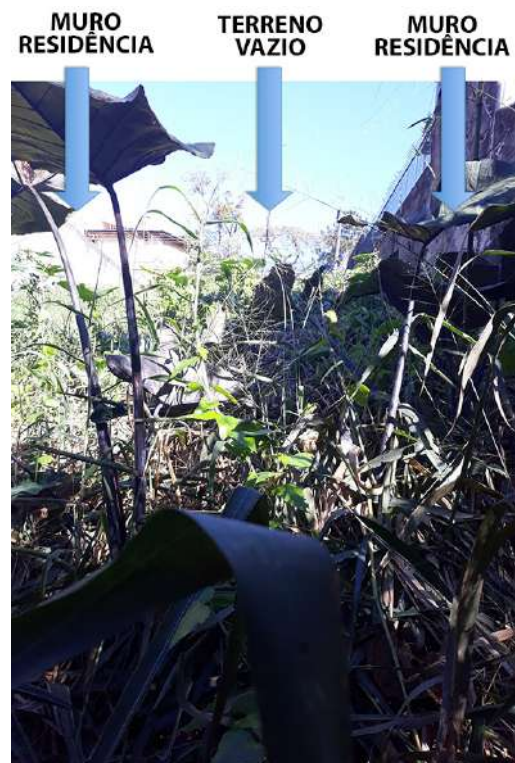
Constatamos uma grande quantidade de entulho de construção depositado na área do parque pelos fundos de um terreno baldio localizado na Rua João Della Manna, bairro Rolinópolis, vizinho ao número 1082. Esse terreno não tem muro nos fundos, separando-o do parque.

Vista aérea do terreno baldio e do descarte irregular de entulho

PROVIDÊNCIAS NECESSÁRIAS: O depósito irregular de entulho e a ausência de muro no fundo do terreno precisam ser comunicados à subprefeitura para as devidas providências.

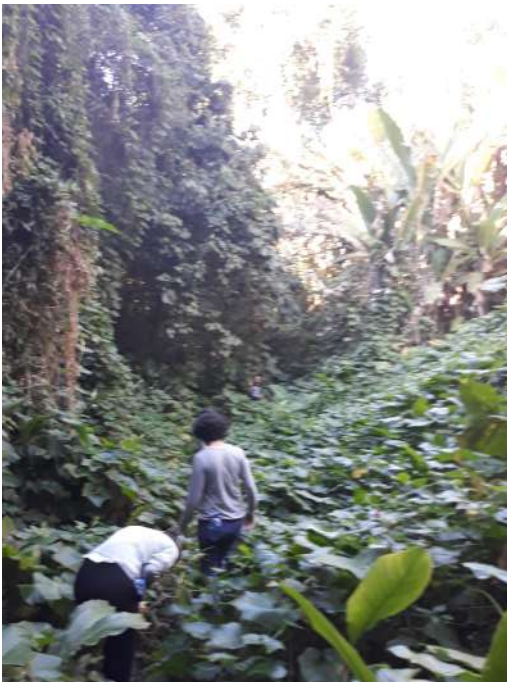
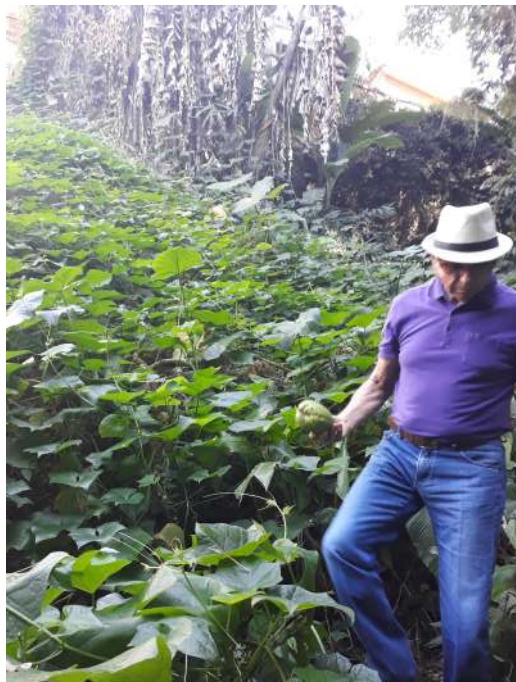
Observamos a presença de duas clareiras próximas aos muros das residências que as separam do parque, sendo a primeira repleta de uma planta semelhante à taioba e a segunda com xuxu.

PROVIDÊNCIAS NECESSÁRIAS: monitorar frequentemente a condição da mata nessas áreas para evitar ações de desmatamento irregular. Consultar DEPAVE com vistas a obter orientações sobre como promover a regeneração natural nestas áreas, com objetivo de reintegrá-las à floresta do Parque.

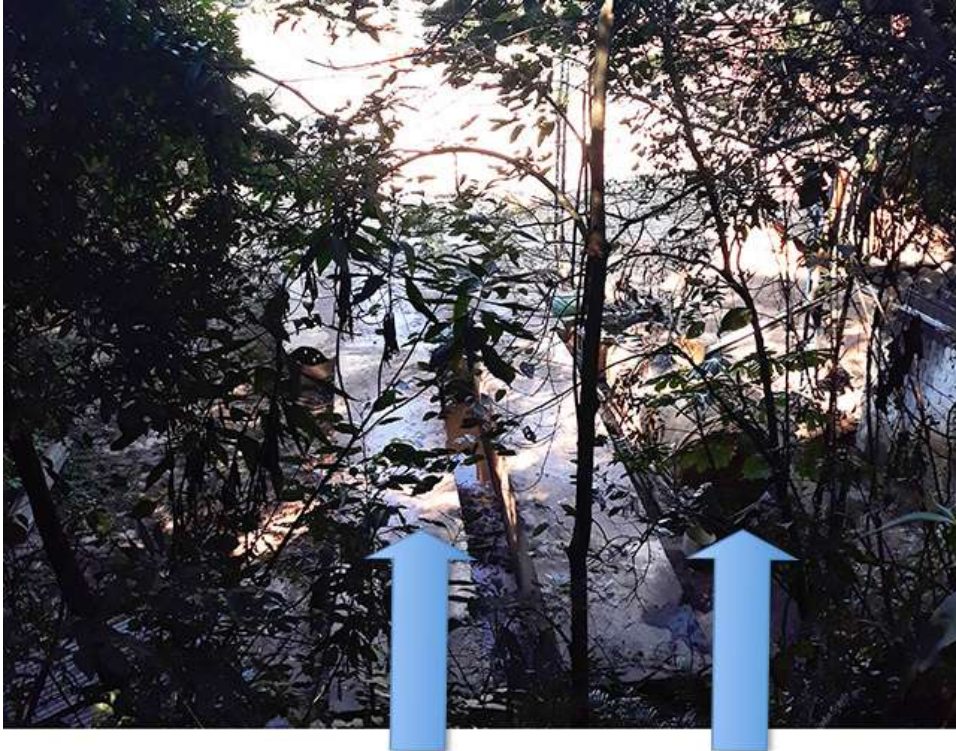
Ao se aproximar do terreno, sentimos um cheiro muito forte de óleo diesel. Nesse local é possível observar uma área aparentemente destinada à lavagem de maquinários, sem impermeabilização do solo, bem próxima da mata do parque.

**ÁREA DE
LAVAGEM DE
MÁQUINAS?**

**TANQUE OU
RESERVATÓRIO?**

Cabe destacar que este terreno está em cota maior que o parque e a drenagem, provocada principalmente pelas chuvas, faz com que resíduos e efluentes desse terreno alcancem o terreno do parque, com risco de contaminação tanto do solo quanto do lençol freático e nascentes existentes em local próximo.

- Solicitar fiscalização e avaliação da Prefeitura Regional e CETESB com relação à eventual contaminação do solo na área do parque.
- Após fiscalização, comunicar à Secretaria do Verde e Meio Ambiente sobre risco de contaminação e necessidade de providências.
- Verificar se a área do parque afetada pertence ao SPPREV (antigo IPESP) ou Prefeitura. Caso pertença a SPPREV, comunicá-la da ocorrência, para providências.

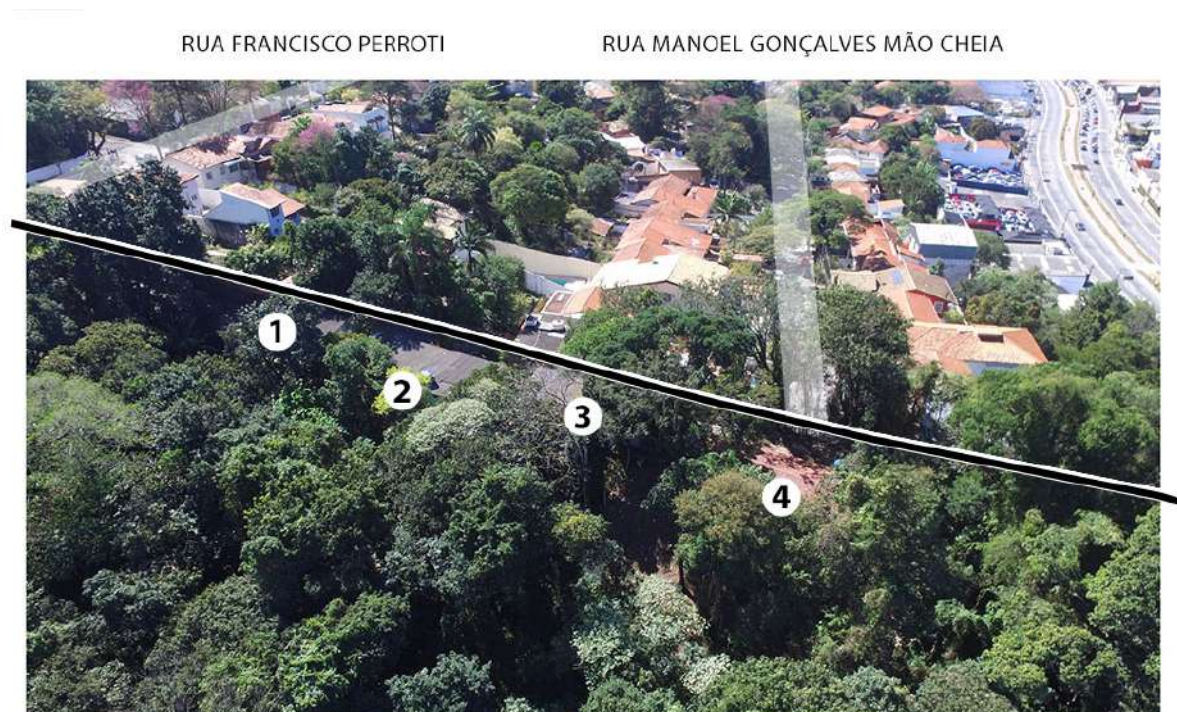
O laudo da primeira vistoria técnica do DEPAVE, feita em janeiro de 2015, registrava na época a existência de 2 construções. O registro fotográfico da área, feita pelo Conselho Gestor em setembro de 2018, revela que já existem 4 construções consolidadas.

CASAS IRREGULARES DENTRO DA ÁREA DO PARQUE PREVIDÊNCIA

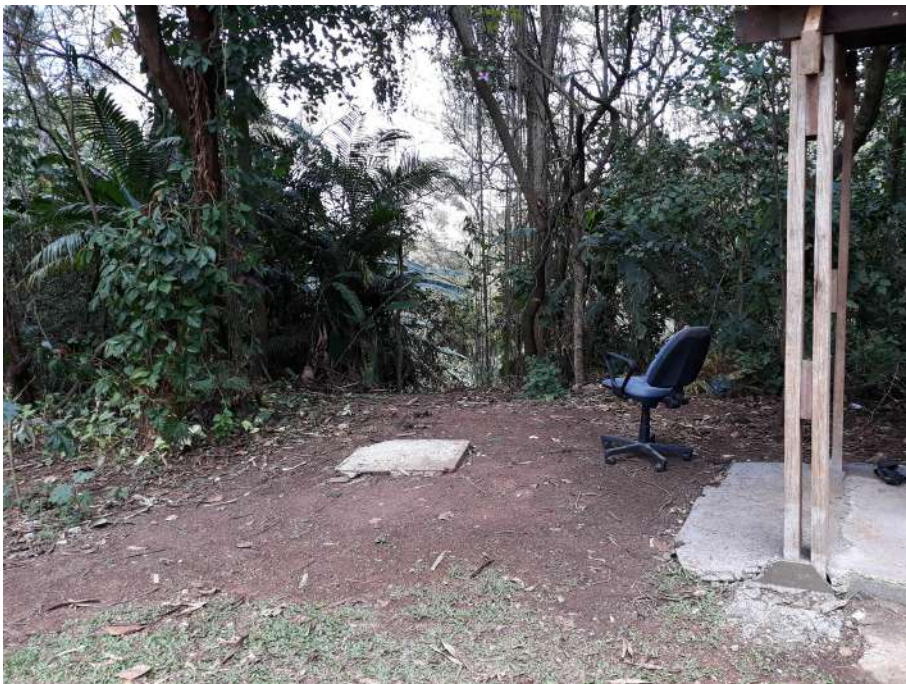
ÁREA DA MATA SEM CERCAMENTO OU RESTRIÇÃO DE ACESSO.

deve ser realizado também pois representa risco de queda acidental para usuários.

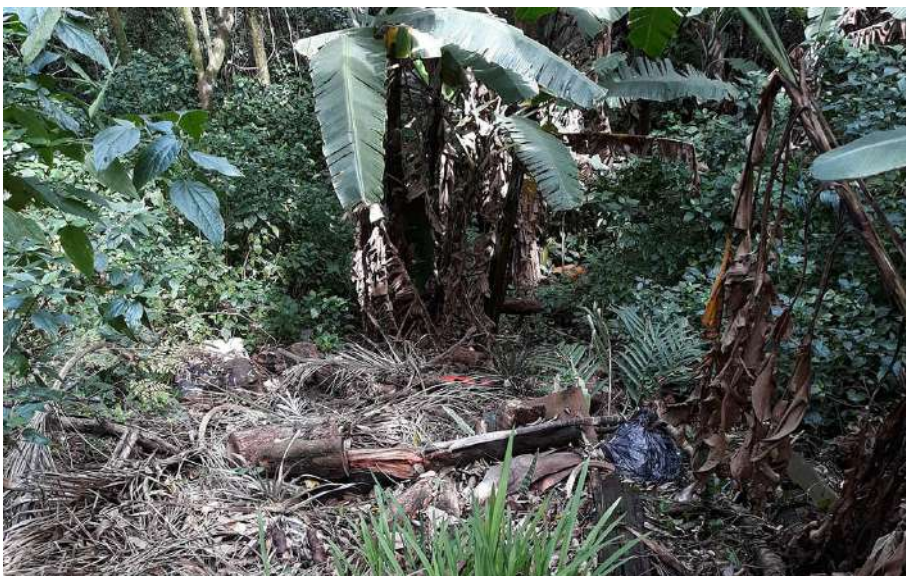
DESCARTE INDEVIDO DE LIXO NESSA ÁREA DA MATA.

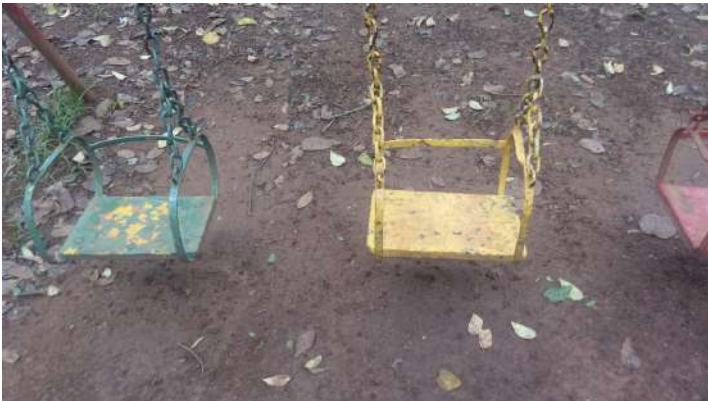
Existem 20 cadeirinhas de balanço precisando urgentemente de manutenção.

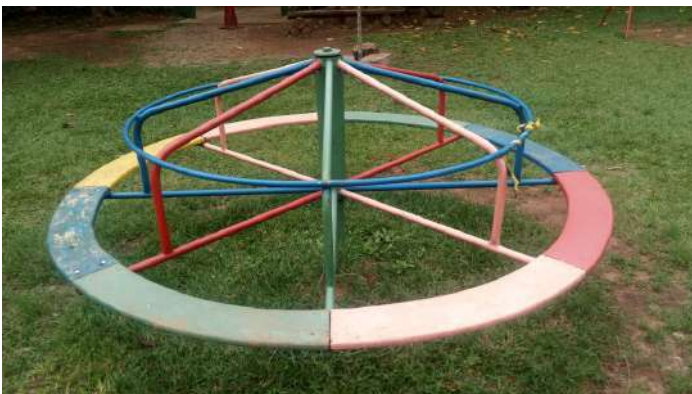
Existem 03 “Gira-Gira” nesse playground, sendo que um está desativado por falta de manutenção.

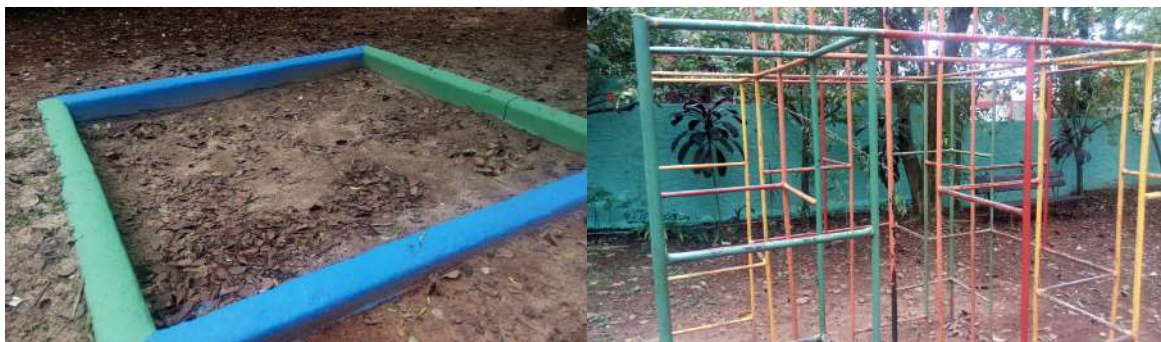
Tanque de areia, faltando o principal, a areia. Brinquedo “trepa-trepa” precisando de manutenção geral.

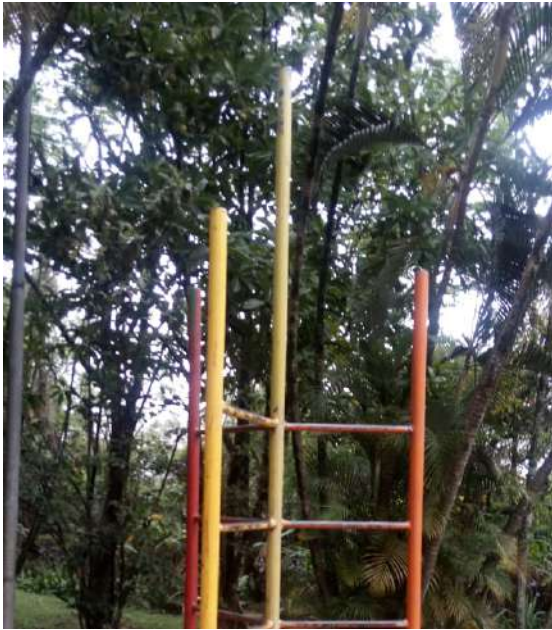
Um brinquedo trepa-trepa faltando barras e pintura.

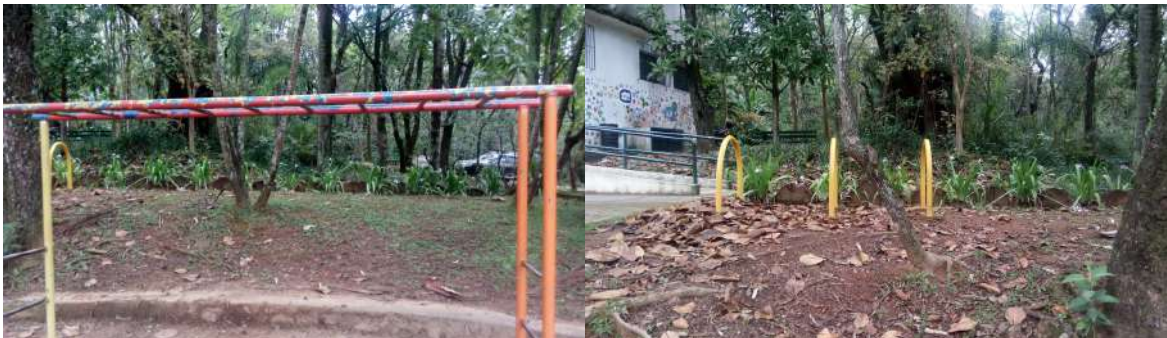
Aparelhos de musculação, como todos os demais, necessitando de limpeza e pintura. Um deles em um local totalmente inadequado.

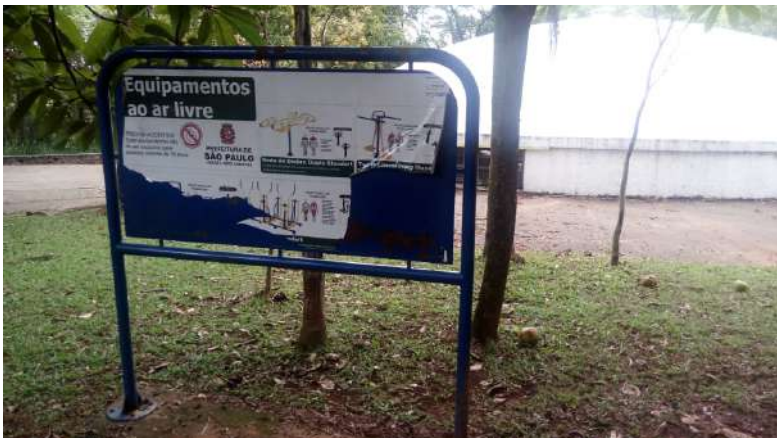
Placas indicativas do modo de uso dos equipamentos ao ar livre precisando de nova comunicação visual.

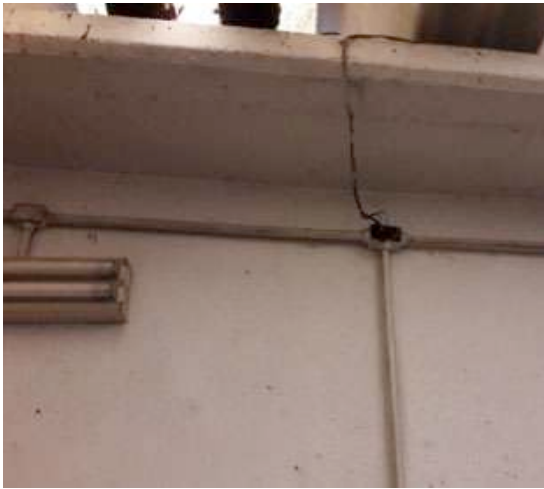
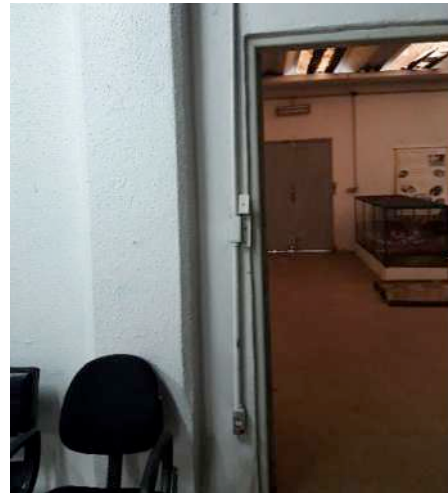
Nos dias chuvosos, essa áreas apresentam infiltração de água nas colunas internas, comprometendo o uso das tomadas e interruptores. Devido ao alto risco de curto circuito e ocorrência anterior de fogo na tomada, para segurança dos usuários em dias chuvosos o local é interditado.

Na imagem abaixo é possível ver a precária condição da fiação elétrica, inclusive com fios expostos e improvisos.

Prédio DGD: fiação e conduítes expostos. Direita: ponto de infiltração e de risco de curto circuito.

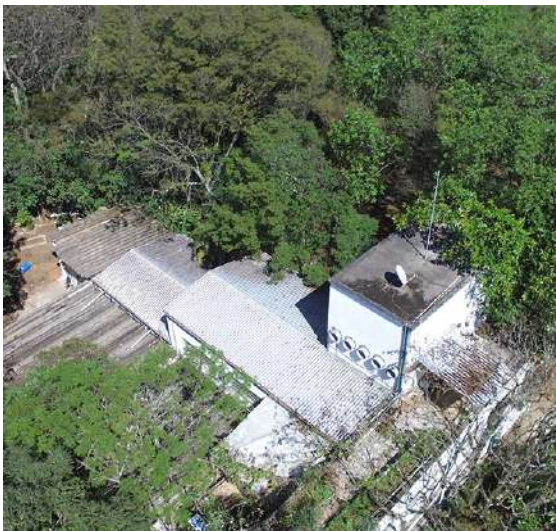
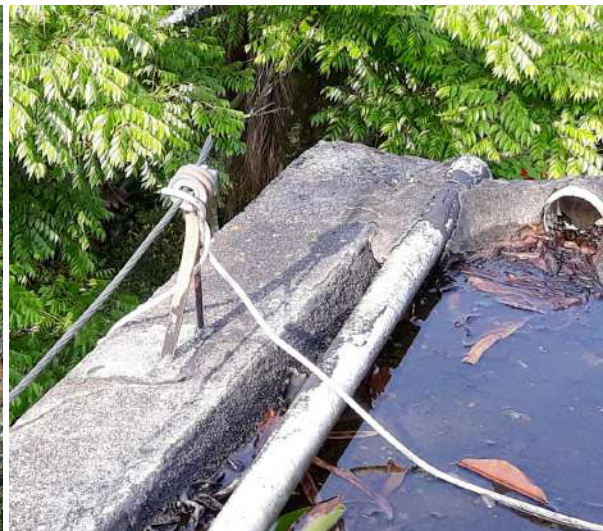
Como o prédio localiza-se na área mais alta do parque, cercado de vegetação, a ausência de aterramento é fator de risco para os usuários e funcionários.

Vista aérea do telhado do prédio com a torre do para-raio e detalhe do aterramento rompido.

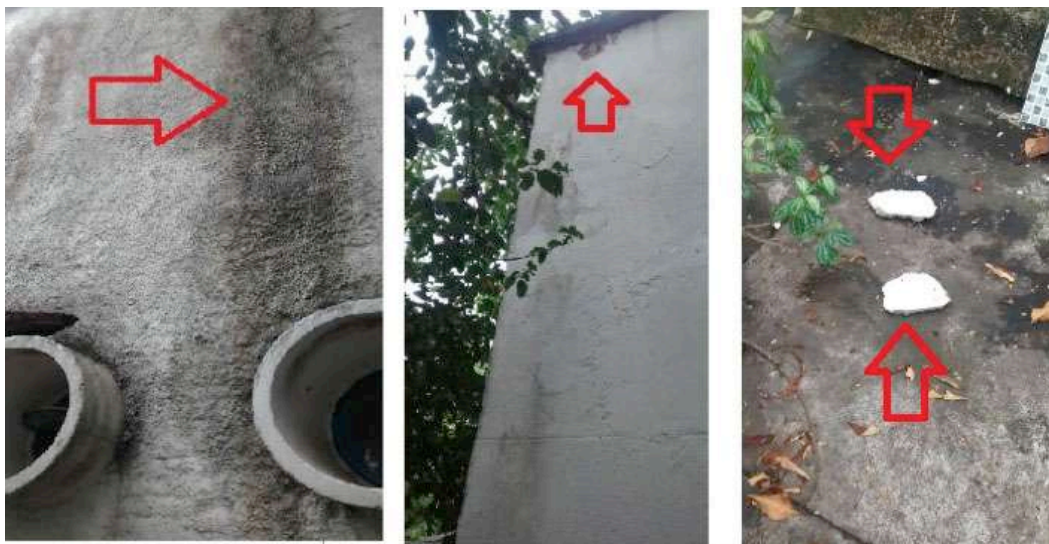
3.4 - Caixa de água com infiltrações.

A caixa de água do prédio apresenta algumas rachaduras, pontos externos de infiltração e o desprendimento de fragmentos do reboco da parede, como mostra a imagem abaixo.

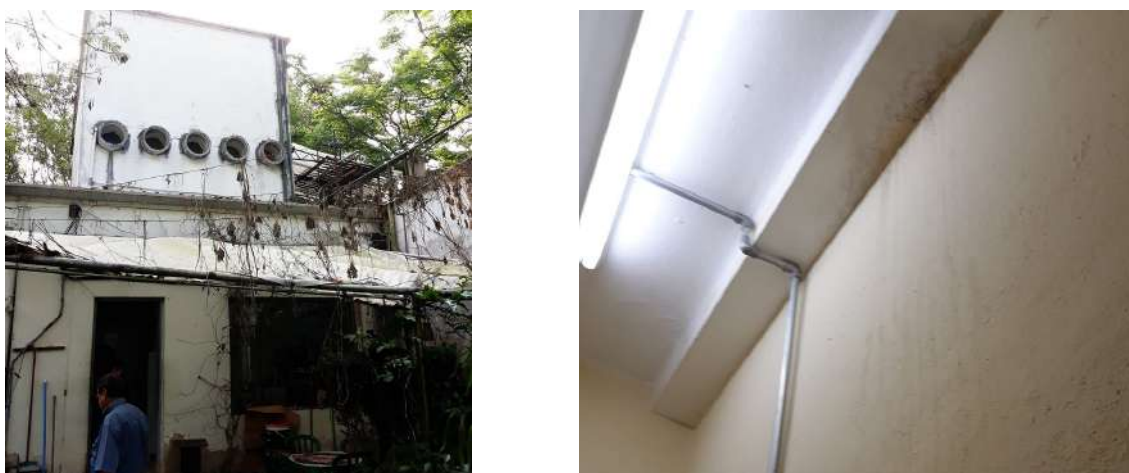
O piso superior do prédio, que dá acesso para a caixa de água, precisa de manutenção, limpeza e revisão da impermeabilização. Na área interna do prédio utilizada pelo CECCO, que fica logo abaixo do piso superior, apresenta diversos pontos de infiltração, apresentando risco para a estrutura de alvenaria e a parte elétrica.

Vista da área superior do prédio e respectivas infiltrações na parte interna do prédio.

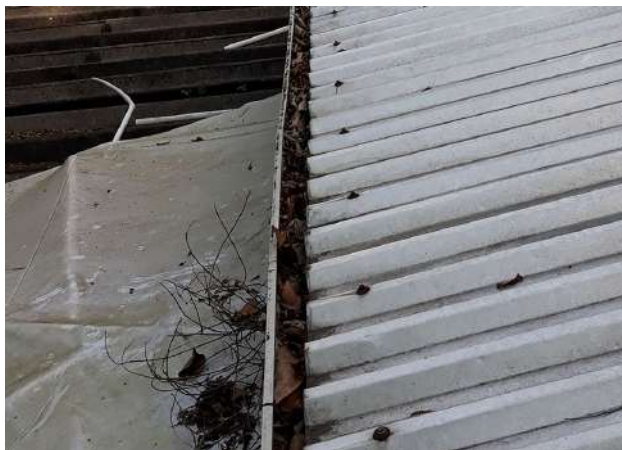
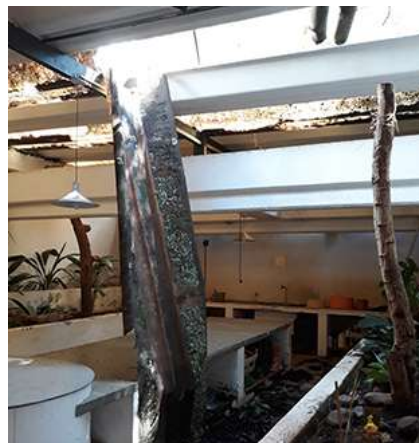
As telhas que fazem cobertura do auditório são muito antigas, possuindo mais de 40 anos. Em vistoria da Base no local, o responsável Júlio indicou que todo o telhado tem que ser substituído com urgência. O acúmulo de folhas compromete o funcionamento das calhas. No dia 02/10/18, devido uma forte chuva, parte do telhado desabou no salão usado para oficinas. O material enviado para os reparos não foi suficiente e já vieram parcialmente danificados. O parque não possui mão de obra para executar os serviços de conserto e também não tem condições de fazer a correta limpeza das telhas e calhas.

Calhas entupidas e imagem do desabamento das telhas no dia 02/10/18.

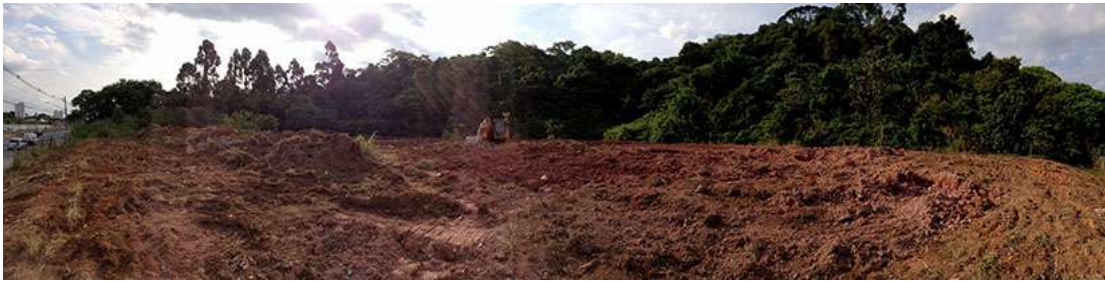
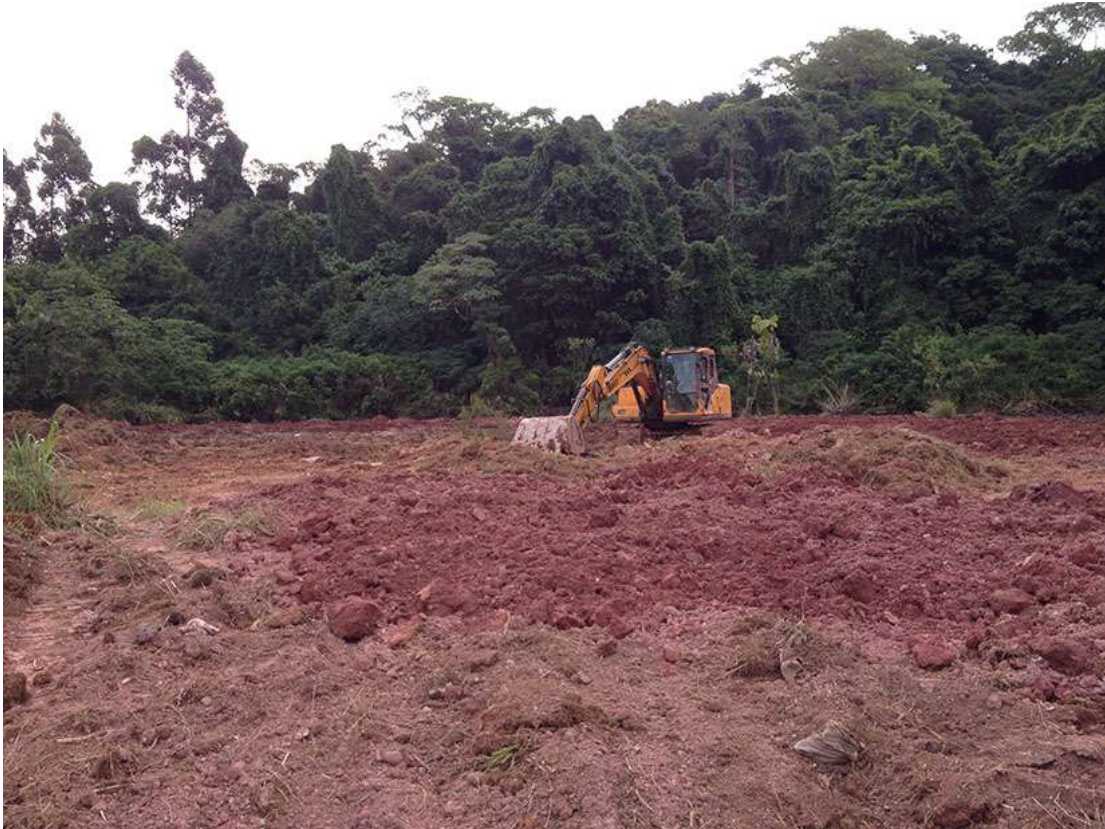
DESMATAMENTO E MOVIMENTAÇÃO DE TERRA PROMOVIDO PELO CARREFOUR EM 2015.

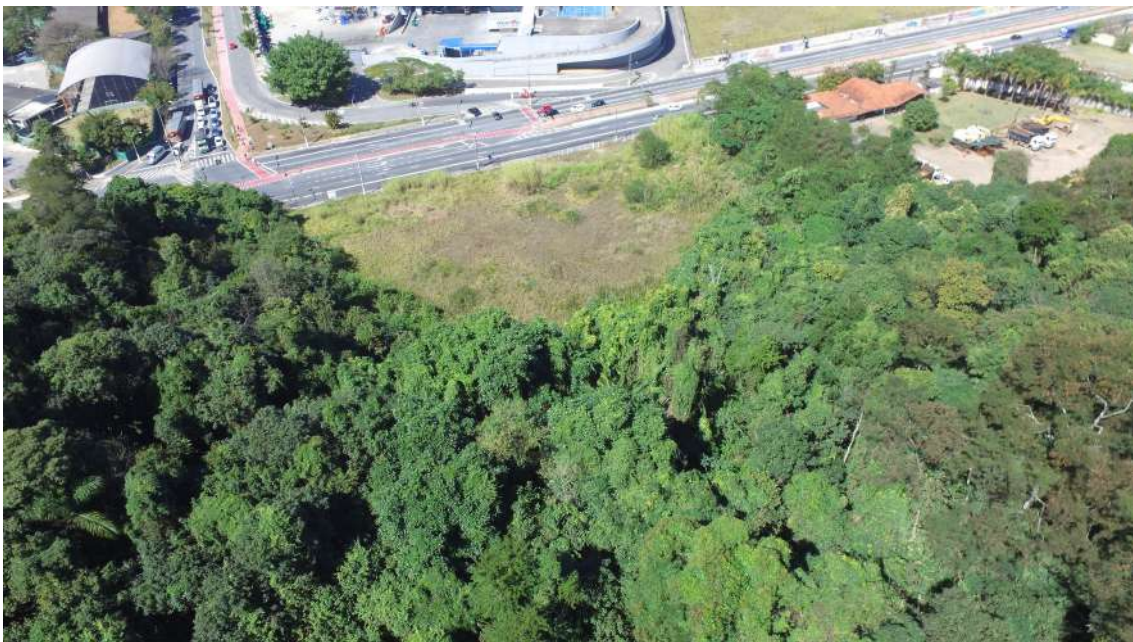
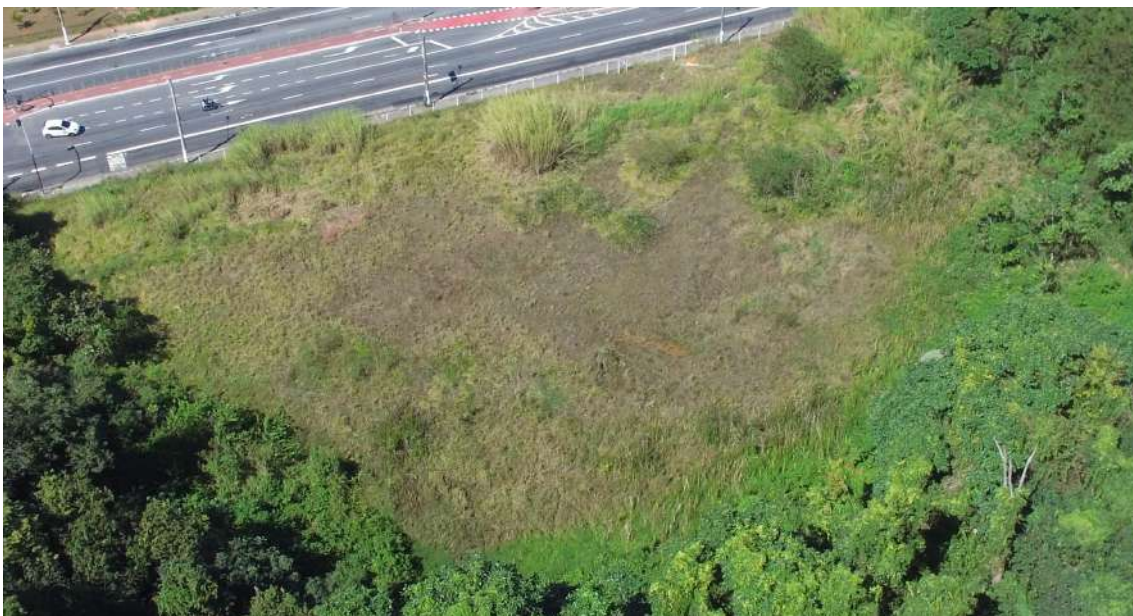
O que se percebe é que até hoje não há o desenvolvimento da regeneração natural na área (observa-se, entretanto, a forte presença de espécie exótica – capim Bhachiaria), indicando que pode estar sendo feito algum tipo de roçagem periódica ou capinação contínua, de forma manual ou química, para impedir a regeneração natural da Mata Atlântica nesta local.

SITUAÇÃO DA MATA NO TERRENO DO CARREFOUR EM AGOSTO DE 2018.

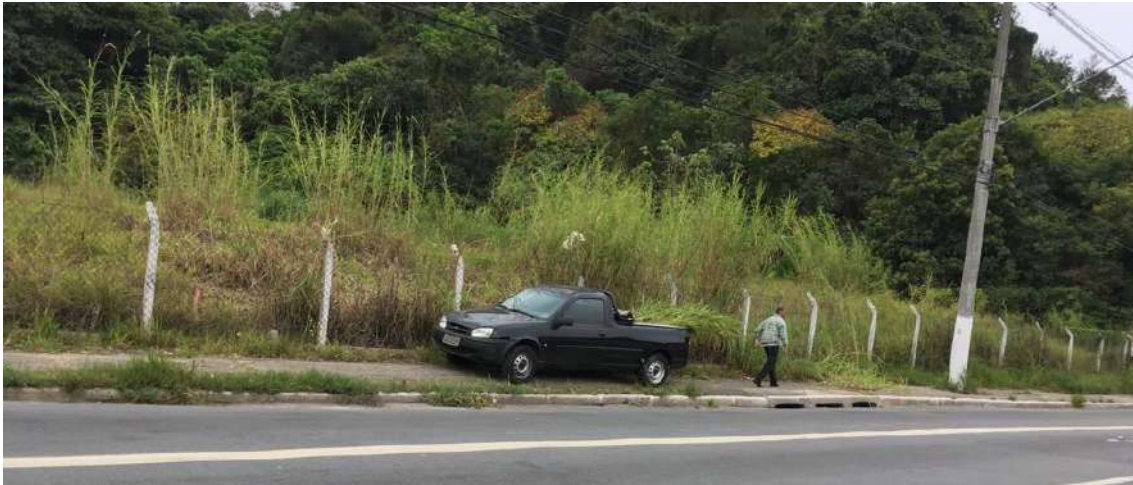
No dia 27 de setembro de 2018 o Conselho Gestor recebeu de moradores da região imagens que mostram a retirada irregular de mato no terreno do Grupo Carrefour.

RETIRADA IRREGULAR DE MATO EM SETEMBRO/2018.

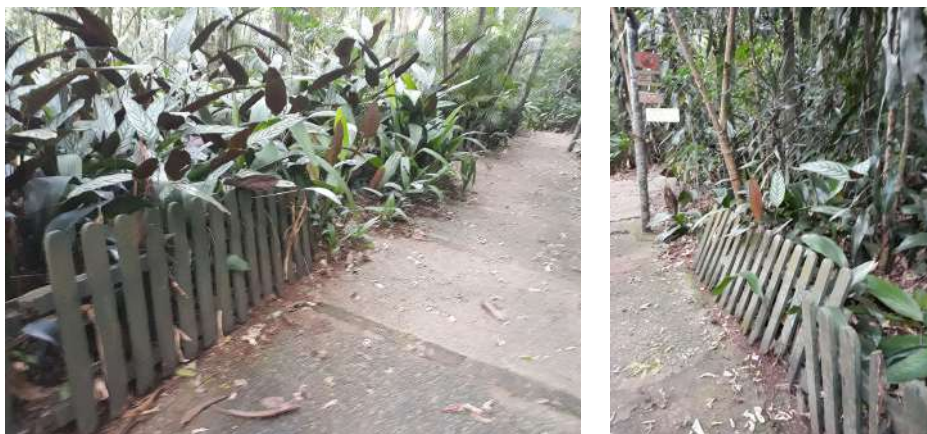
A cerca do acesso à entrada da trilha está em péssimas condições, corroída pela umidade.

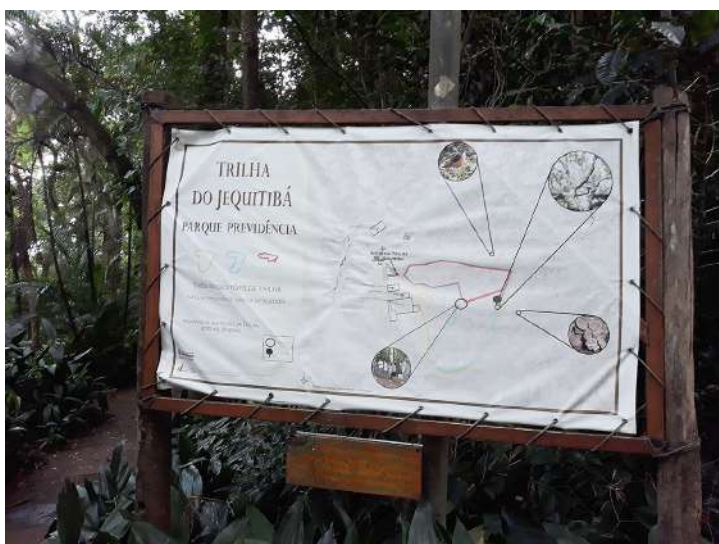
No caso da Trilha do Jequitibá, logo na entrada do corredor de acesso temos um quadro com o mapa da trilha em estado bastante degradado.

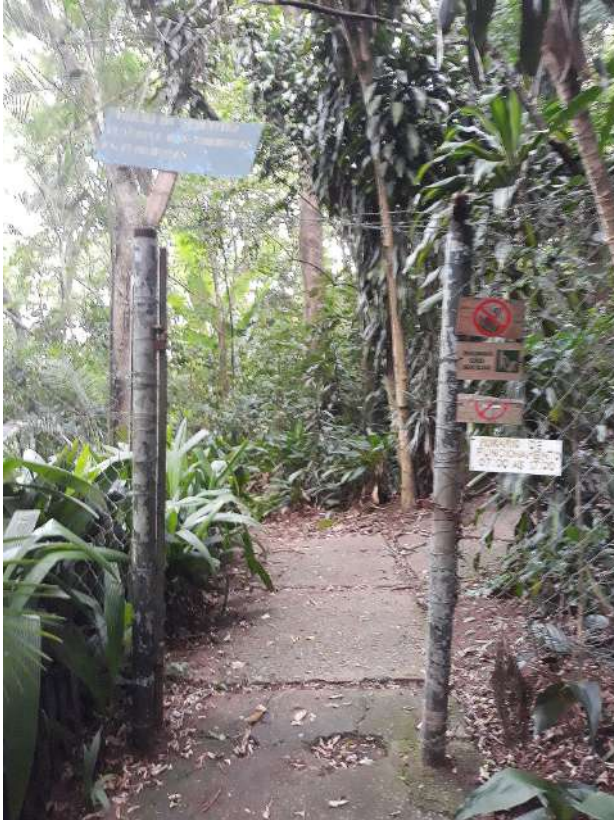
As placas de instruções gerais no portão de entrada estão velhas precarizadas deixando de cumprir sua função comunicativa.

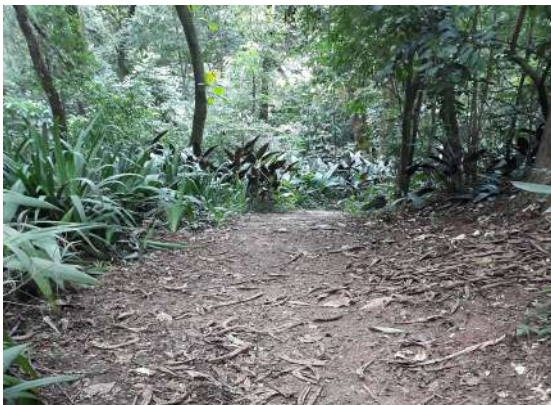
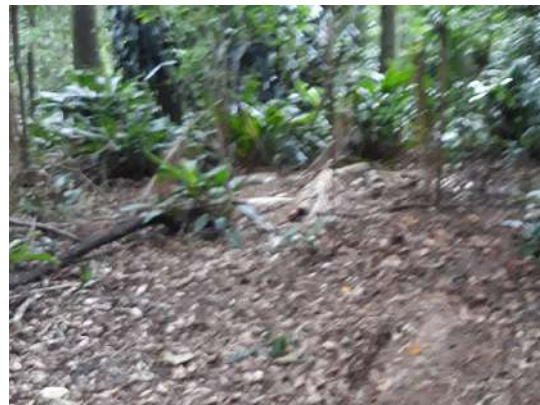
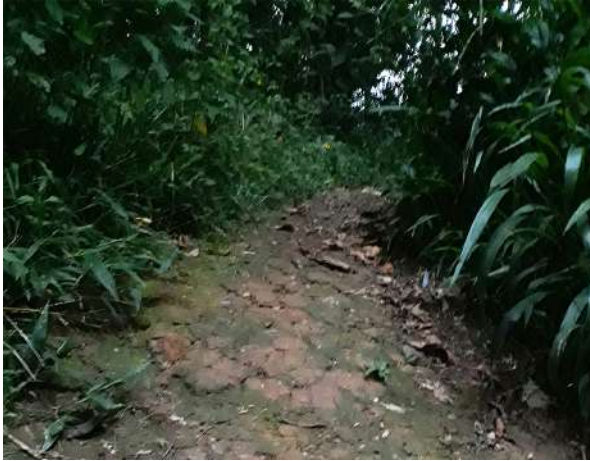
- Vários pontos de fragmentação da mata, provavelmente devido à falta de drenagem pluvial adequada e consequente erosão do solo.

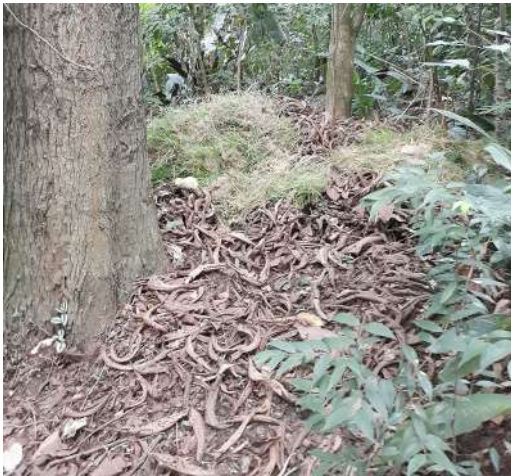
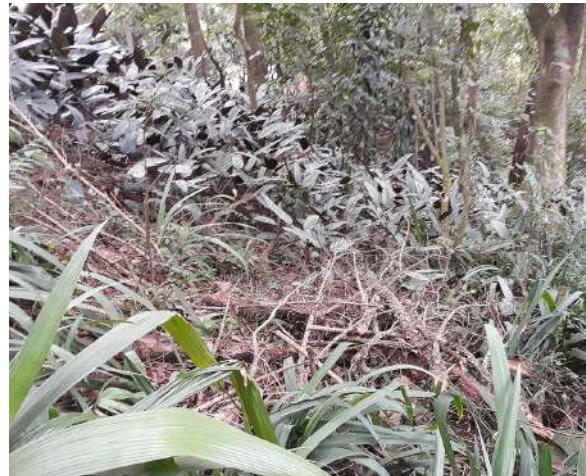
- Poda jogada na borda da mata, em vários locais diferentes, que acarreta a dificuldade de crescimento e regeneração da vegetação, além do aspecto de descuido.

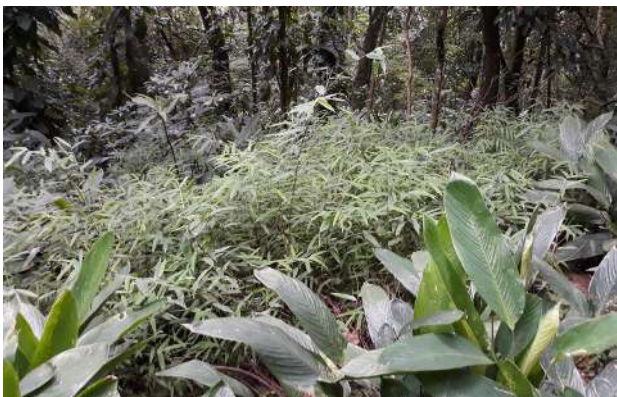
- Presença de espécies exóticas de plantas, possivelmente bambusáceas, que podem estar sufocando a regeneração sub-bosque.
