## RELATÓRIO DE AUDITORIA

| Ordem de Serviço: | 022/2014/CGM-AUDI |
| Unidade Auditada: | Secretaria Municipal do Verde e Meio Ambiente. |

Este relatório apresenta o resultado da auditoria n.º 022/2014, realizada com o objetivo de analisar os contratos em execução aprovados pelo CONFEMA – Conselho do Fundo Especial de Meio Ambiente e de Desenvolvimento Sustentável.

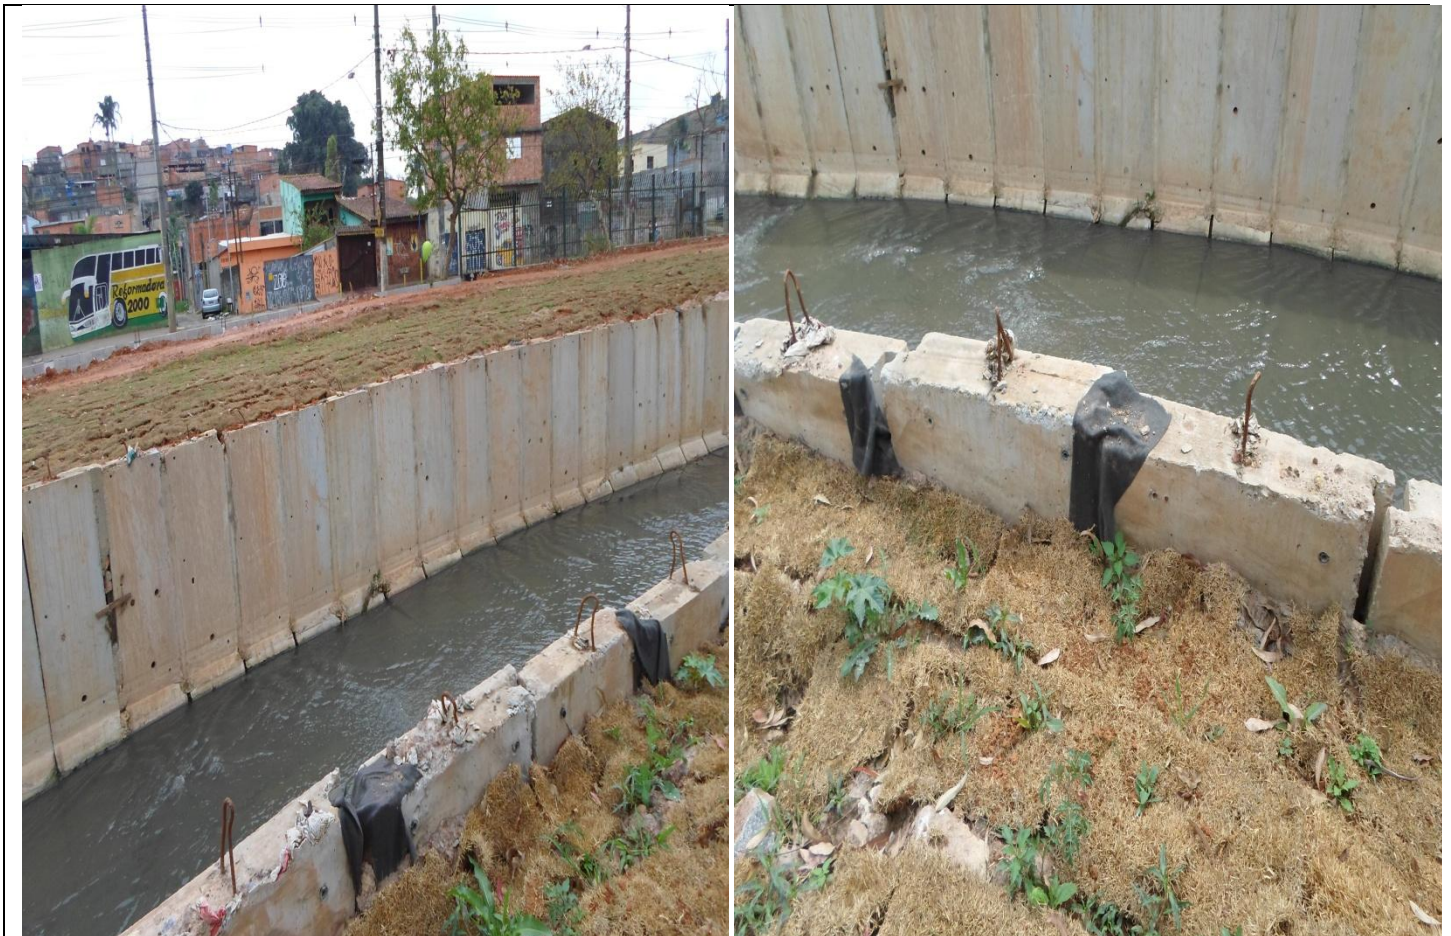
##### **Falta de acabamento na conclusão da obra de contenção das margens do córrego.**

Observamos a falta de acabamento na galeria de águas pluviais, quanto a não retirada das ferragens utilizadas para o içamento das peças de concreto moldadas no canteiro de obra e dos restos de manta geotêxtil.

Providenciar o acabamento na galeria com a retirada de ferragens e recorte de mantas.

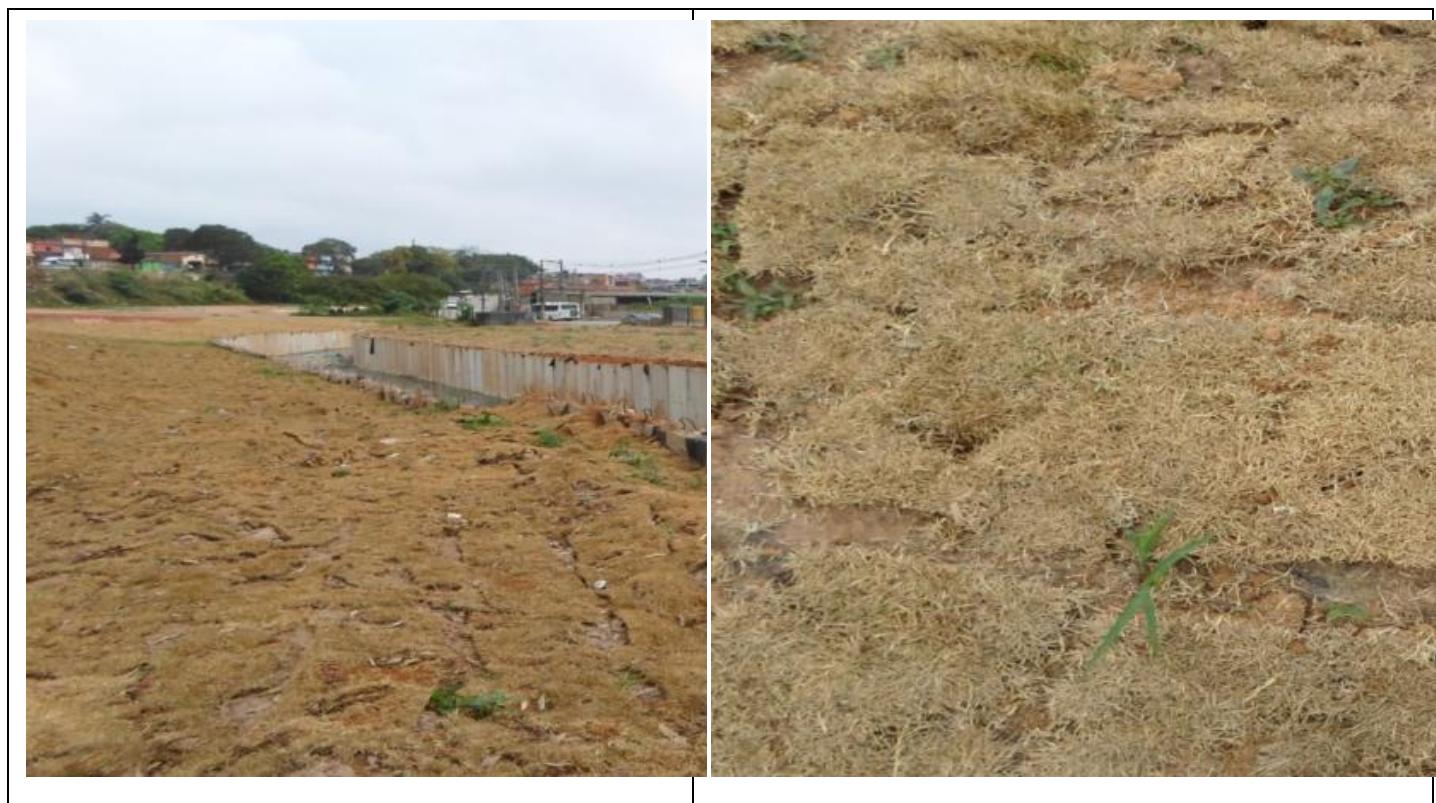
### **Proteção e acabamento em Grama tipo esmeralda apresentando falhas e descontinuidades.**

Ao vistoriarmos o local verificamos que a grama esmeralda em placas foi colocada, porém apresenta muitas falhas e descontinuidades, com presença de espaços vazios entre as placas.

Providenciar a colocação e adequada manutenção da grama.

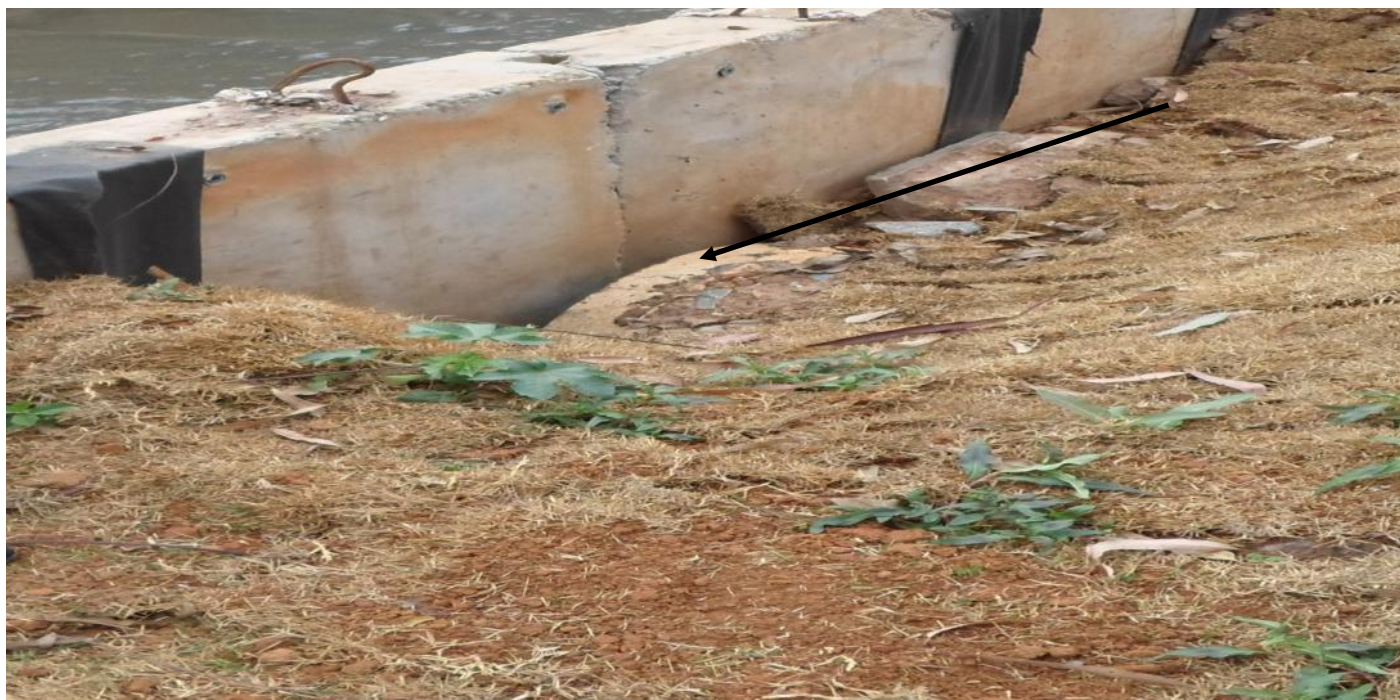
### **Tubulação obstruída pela execução da galeria.**

Observamos que uma das linhas de drenagem pluviais, em tubo de concreto armado, encontra-se obstruída pela execução da galeria. Desta forma, é necessária a adequação imediata para o correto escoamento das chuvas, com risco de comprometimento na estrutura de drenagem bem como de todo o aterramento executado em seu entorno.

Providenciar a abertura das linhas de drenagem faltante, possibilitando desta formar o escoamento das águas provenientes das chuvas.

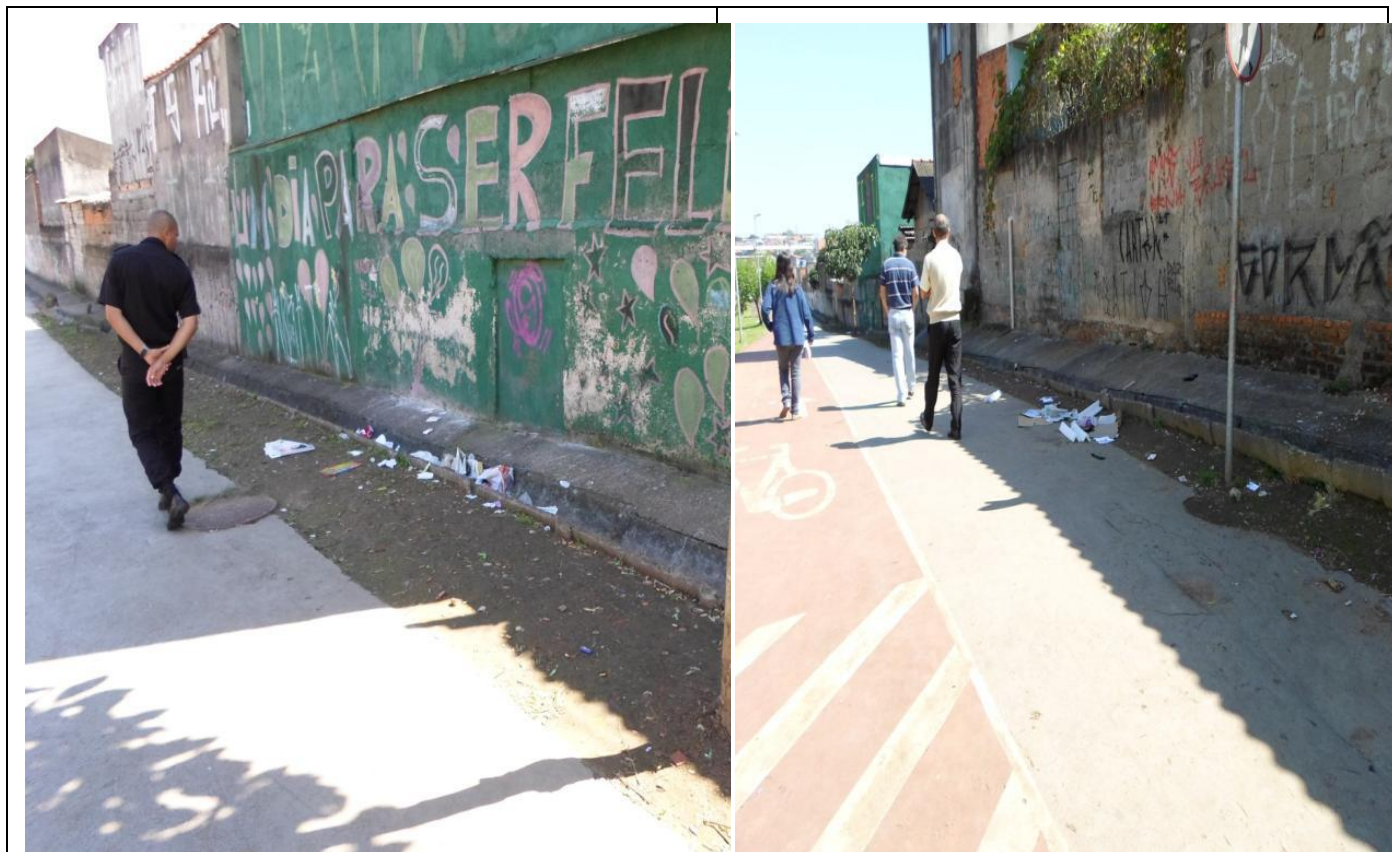
### Falhas no serviço de varrição, catação e coleta de lixo em geral.

Observamos que havia lixo em alguns trechos do parque, não atendendo a cláusula 1.1 “*Serviços de limpeza externa que determina a execução rotineira de serviços de varrição, rastelamento, e catação de lixo em geral sendo que estes serviços deverão ser executados diariamente com equipes de trabalho devidamente dimensionadas*”.

Providenciar a distribuição da equipe de limpeza no intuito de manter o local limpo diariamente.

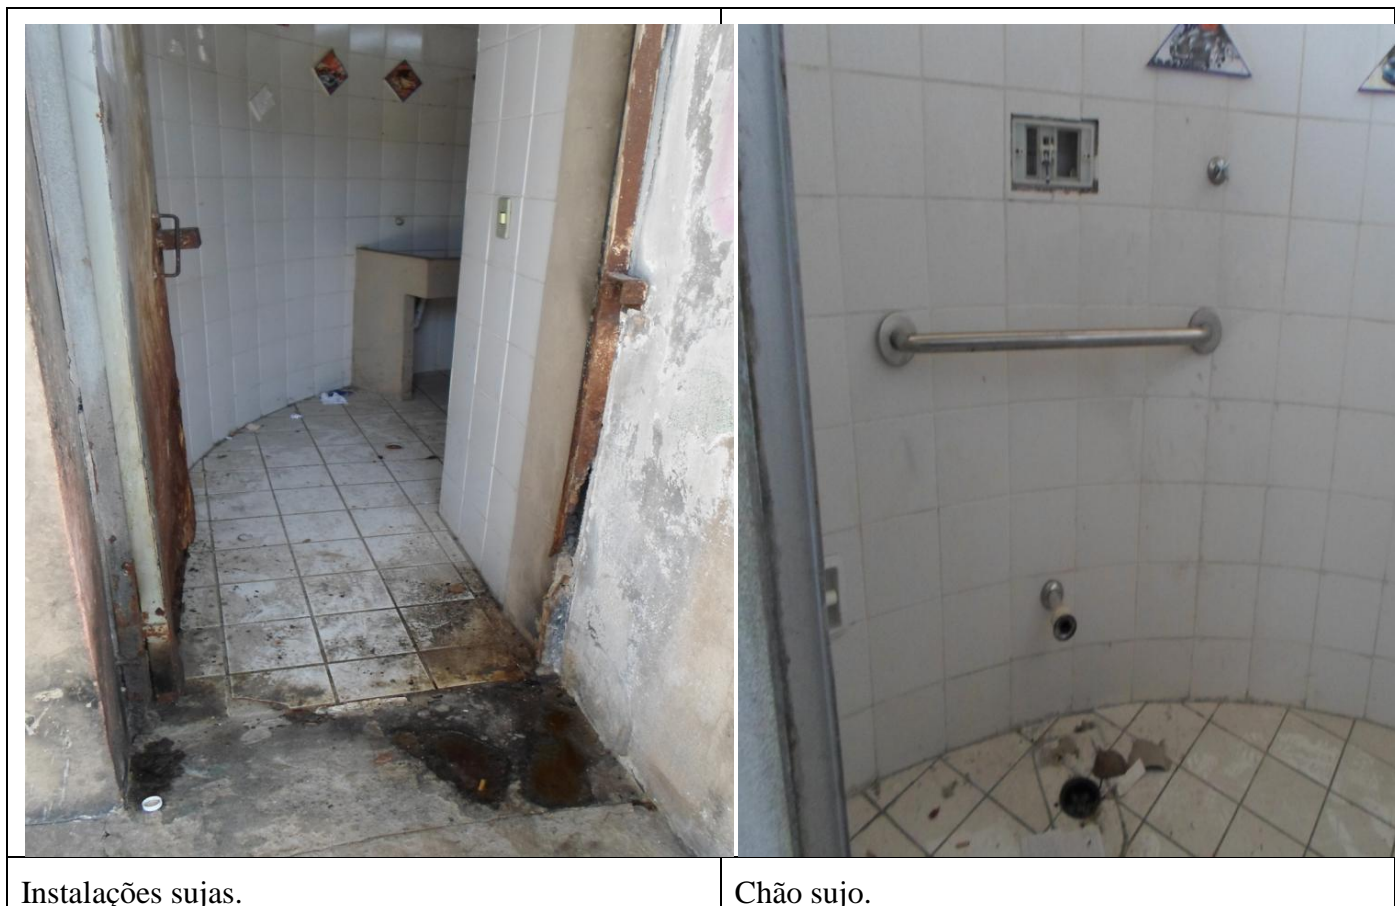
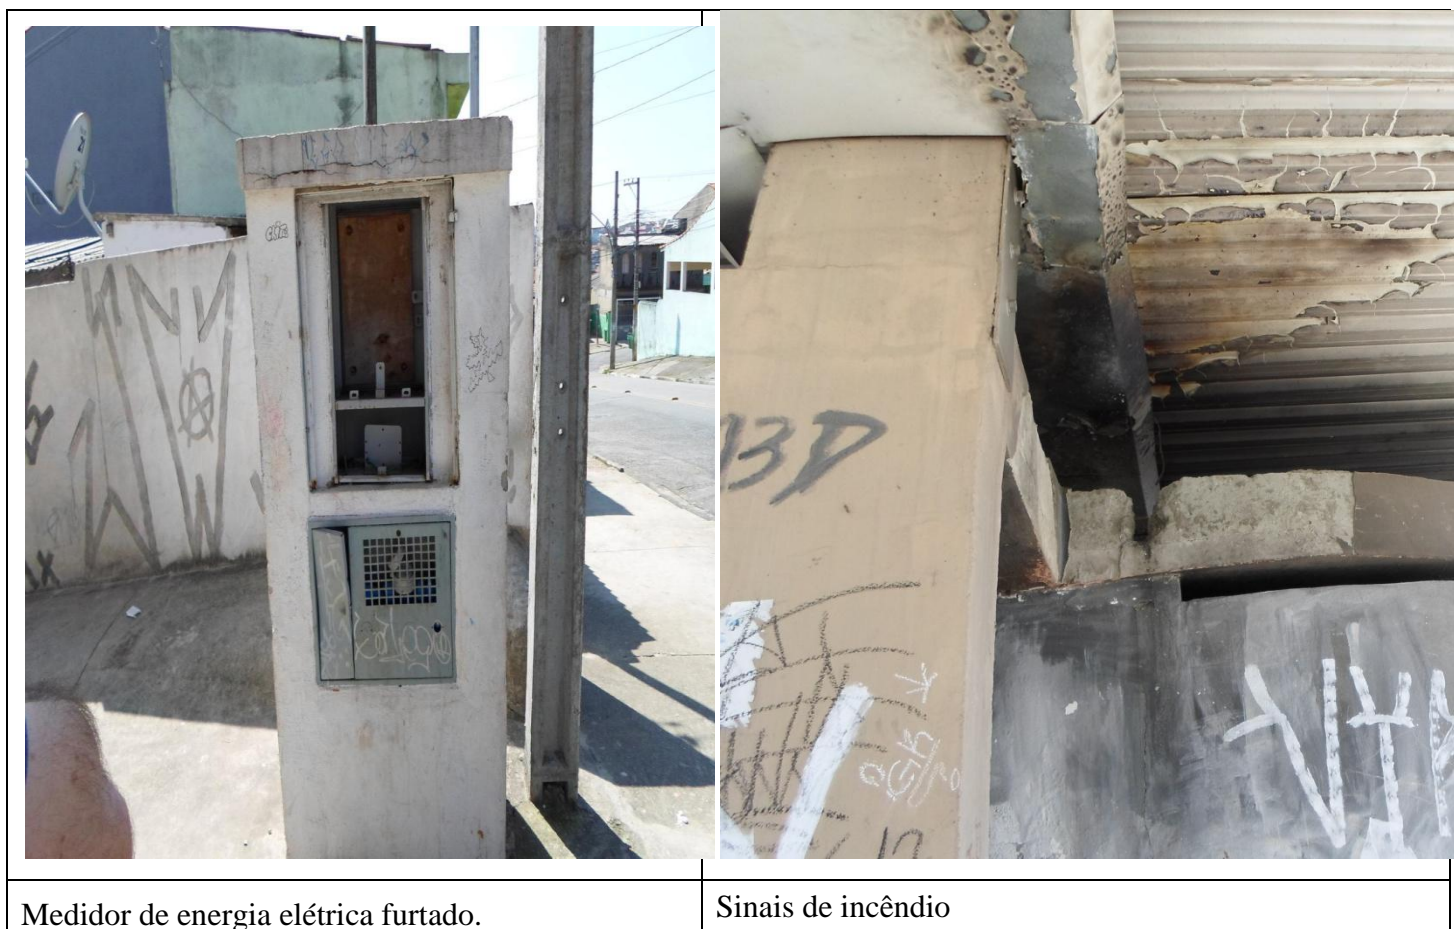
#### Sujeira e depreciação

Identificamos um banheiro do parque sujo e com depreciação. Também constatamos mau odor em suas instalações.

A Unidade também anexou à resposta a Ordem de Serviço nº 006/2014 datada de 19/09/2014, onde é solicitado à DEPAVE 5 a vistoria e conserto do banheiro depredado.

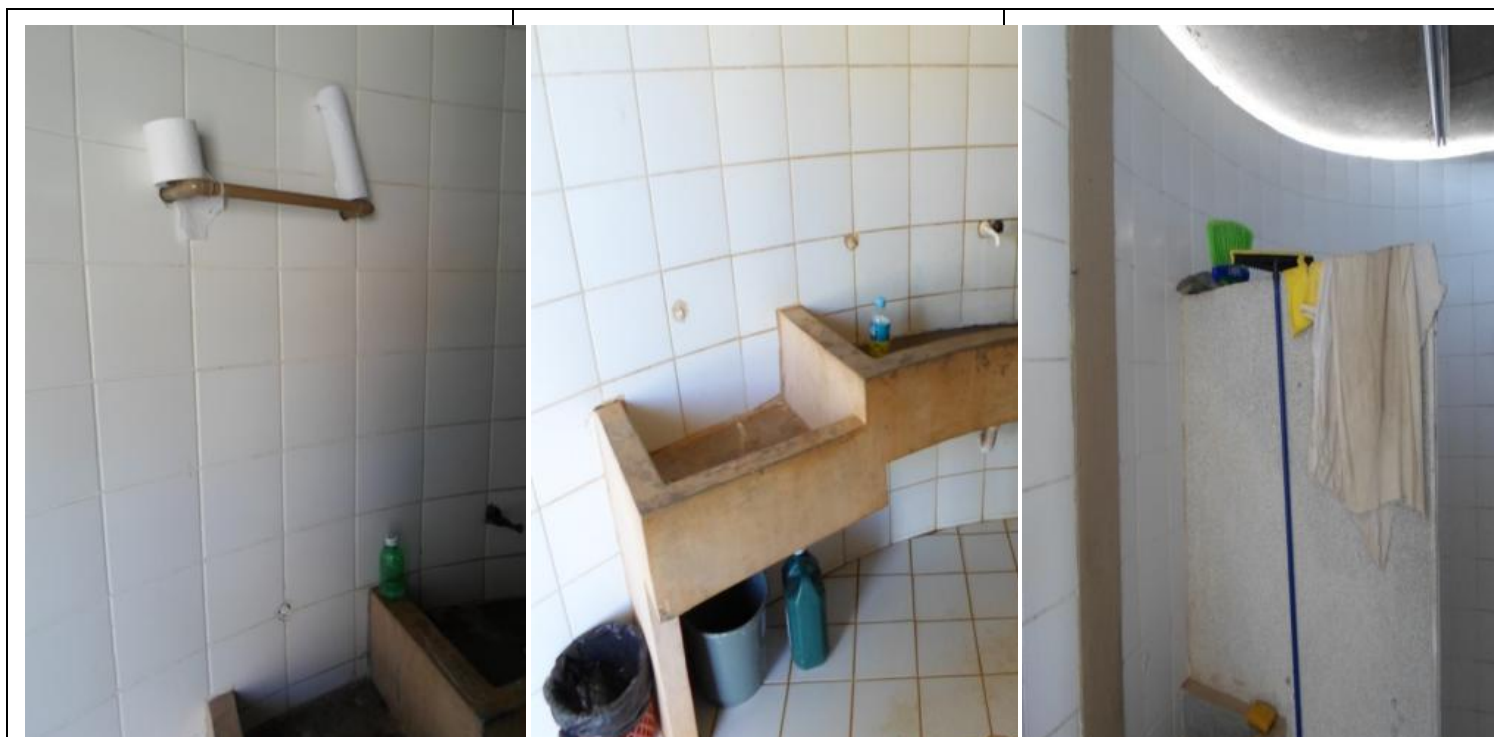
#### Falta de local adequado para acondicionar materiais de limpeza

Constatamos que os banheiros não possuíam local adequado para acondicionar os materiais de limpeza.

*“Sobre os materiais com falta de acondicionamento foi feito uma solicitação ao encarregado de manejo para que acondicione-os em lugar adequado.”*
