## RELATÓRIO DE AUDITORIA

Ordem de Serviço:	024/2014
Unidade Auditada:	Secretaria Municipal de Esportes, Lazer e Recreação - SEME
Período de Realização:	01/07 a 30/09/2014

Este relatório apresenta o resultado da auditoria n.º 024/2014, realizada na Secretaria Municipal de Esportes, Lazer e Recreação – SEME, com o objetivo de verificar a correta execução dos contratos oriundos da Ata de RP 10/SIURB/2012, com vigência de 12 meses a partir de 27/06/12, prorrogada até junho de 2014, cuja detentora é a empresa Engenharia e Construções LTDA - EEC e o objeto é serviços gerais de manutenção preventiva, corretiva, reparações, adaptações e modificações, com fornecimento de materiais de primeira linha e mão de obra especializada. A referida ata contemplava o Agrupamento 25 - São Mateus e os preços praticados foram baseados na tabela de Custos Unitários 045/EDIF/SIURB/11.

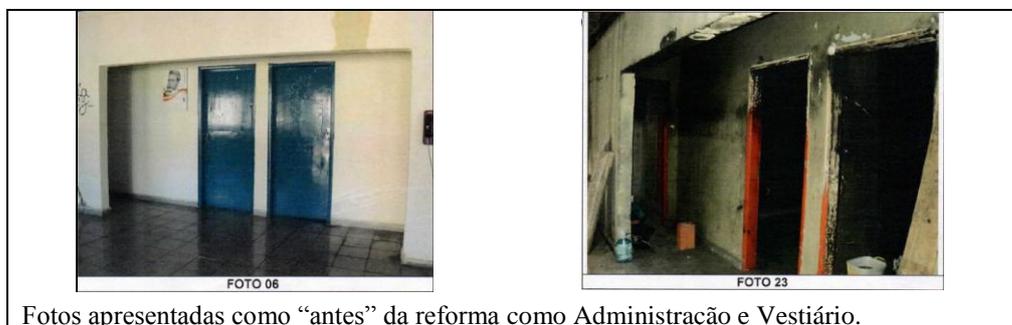
- b) Foto 23 (fls. 16 do processo de contratação) refere-se ao ambiente da Administração, no entanto foi apresentada no processo como ambiente Vestiário antes da reforma. Observe-se que os dois cenários tratam-se de épocas diferentes do mesmo local;

Fotos apresentadas como “antes” da reforma como Administração e Vestiário.

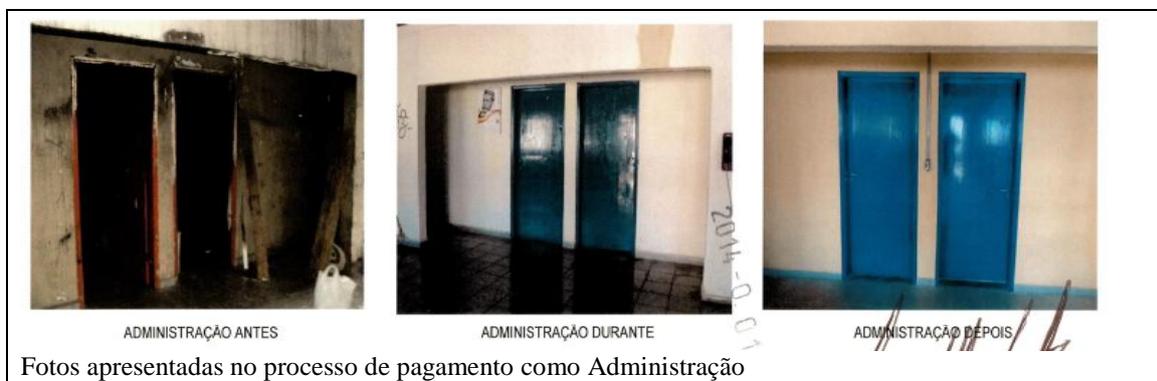
- a) Foto 06 (fls. 13 do processo de contratação) refere-se ao ambiente da Administração “antes” da reforma, porém foi apresentada no processo de pagamento em fls. 63 como situação durante a reforma;

Fotos apresentadas no processo de pagamento como Administração

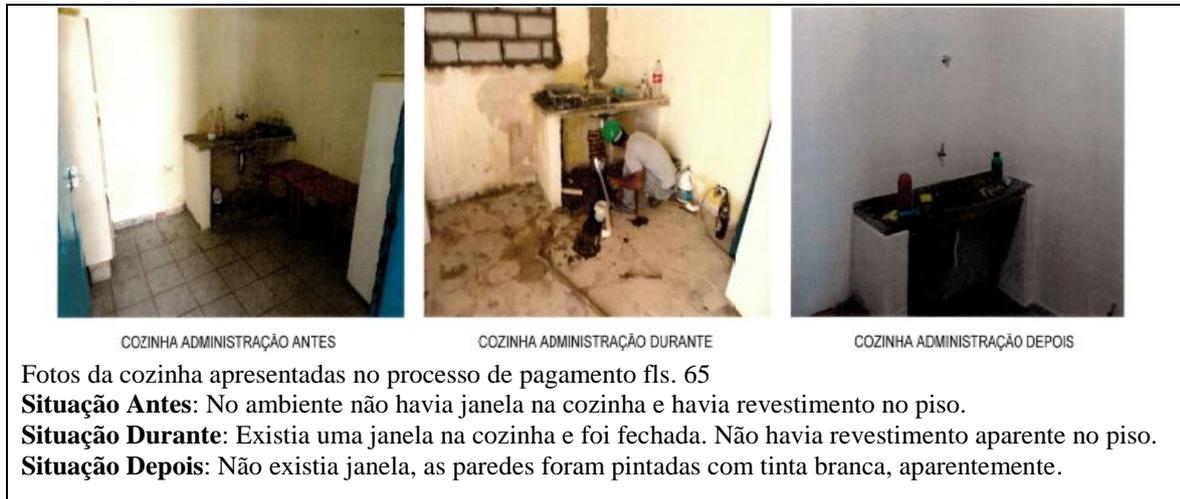
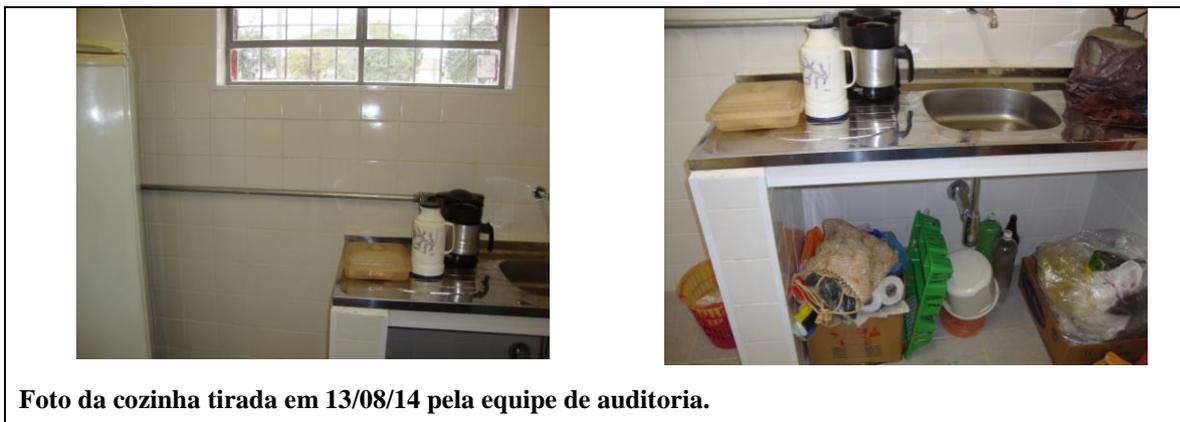
- c) Nas fotos da cozinha do CDC Sabipa de Ouro, juntadas às fls. 65 do processo de pagamento, demonstrando a situação “antes”, “durante” e “depois”, verifica-se

incompatibilidade entre os cenários apresentados, quando comparados com a foto tirada pela equipe por ocasião da nossa visita. Destaca-se que na situação “depois”, há diferenças significativas como o tipo da pia, o revestimento da parede e a janela, esta última sequer existia na foto apresentada pela Unidade enquanto que o cenário encontrado pela equipe de auditoria (foto abaixo) é bem diferente do apresentado no processo.

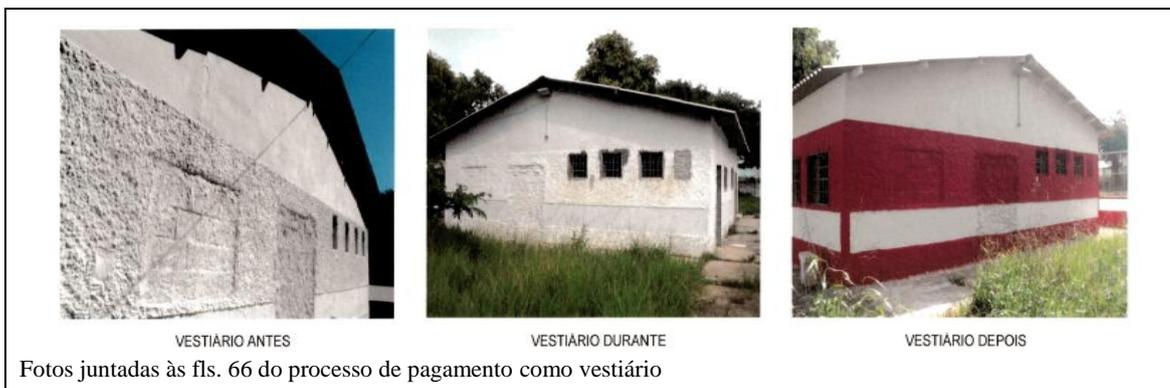
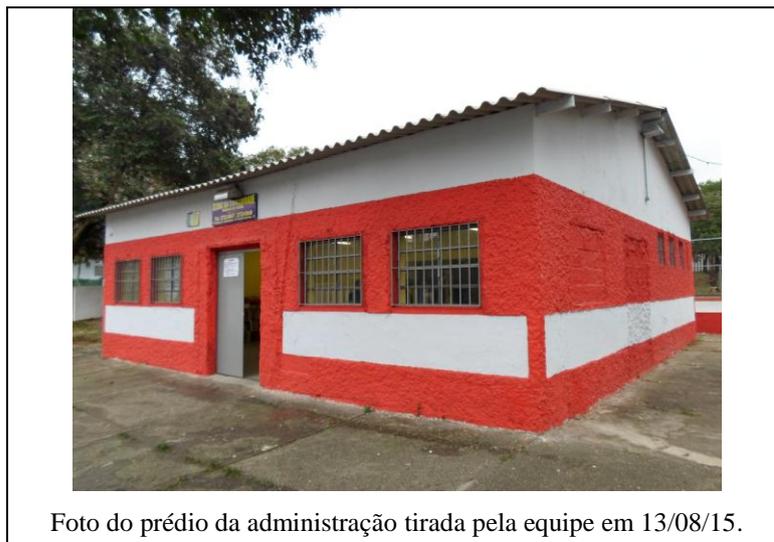
- d) Foram juntadas ao processo de pagamento (fls. 66) fotos identificadas como Vestiário, porém referem-se ao prédio da Administração, conforme foto tirada pela equipe de auditoria em 13/08/15, durante visita ao local.

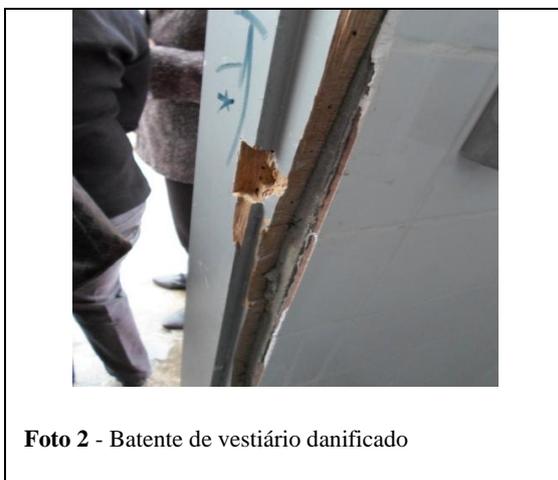
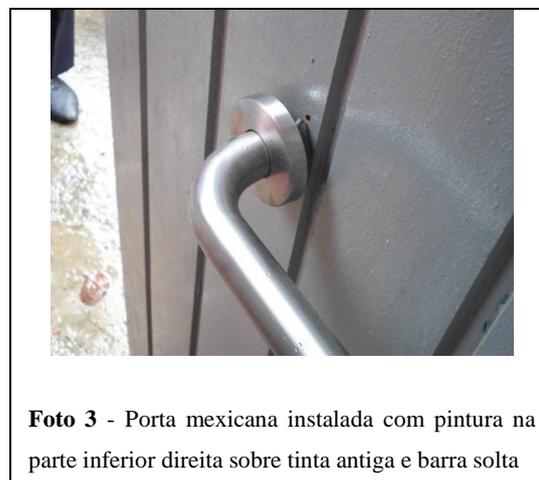
**Portas Mexicanas** - Conforme medição foram colocadas 4 (quatro) portas maciças tipo mexicana, aos preços unitários de R\$ 429,42 e R\$ 457,35, no entanto verificou-se porta instalada na Unidade, aparentemente reutilizada, visto que há pintura sobre tinta antiga de outra cor, ressaltando ainda que o material é rústico o que compromete a qualidade do acabamento.

**Batentes de Madeira** – Conforme medição foram colocados nos vestiários 4 (quatro) batentes de madeira ao preço unitário de R\$ 189,49, no entanto, durante a visita verificou-se batente danificado tendo o seu uso comprometido.

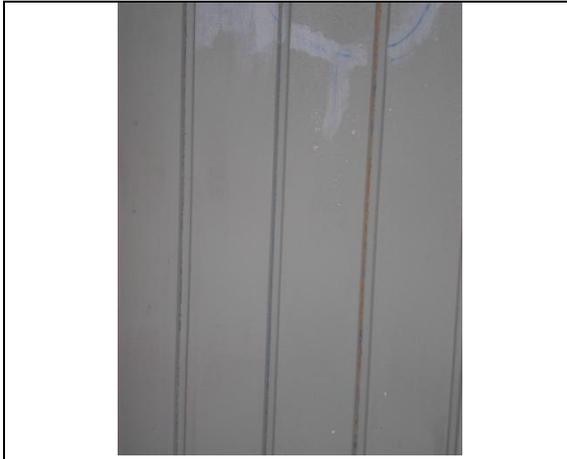
**Foto 4** - Porta mexicana instalada com pintura na parte lateral direita sobre tinta antiga.

A justificativa de que a porta foi pintada com tinta diferente do padrão SEME não se sustenta, à vista do disposto no item 7.4 letra C do Termo de Referência Anexo ao Edital: **Elaborar MEMORIAL DESCRITIVO**, devidamente assinado pelo responsável técnico habilitado pela PMSP, de modo a **caracterizar com clareza o serviço a ser executado**, e sempre que necessário acompanhado de croquis simples da situação do prédio, que deverá ser encaminhado à detentora da Ata de Registro de Preços, para elaboração do orçamento preliminar (conforme descrito no item "4"), o qual deverá ser assinado pelos responsáveis técnicos da detentora da Ata e da PMSP.

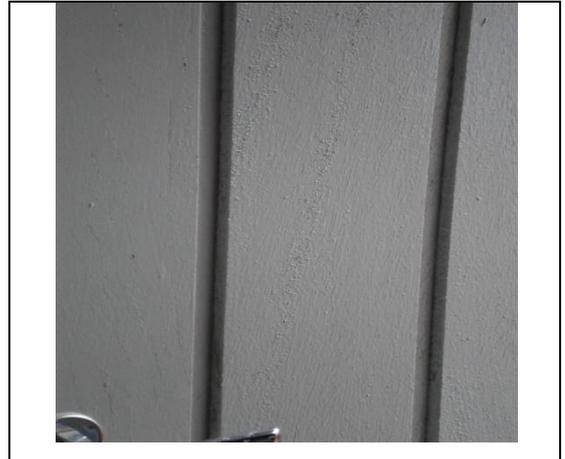
**Foto 5** - Acabamento rústico demonstrando a má qualidade da porta

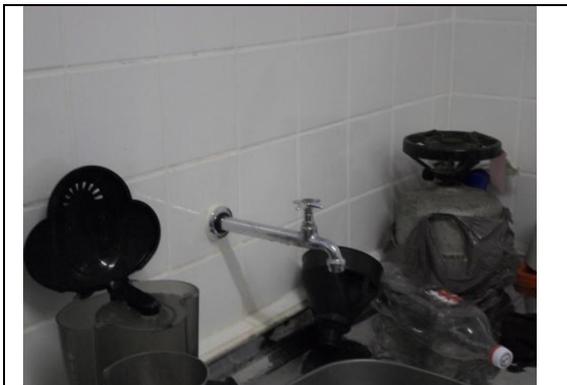
**Torneira da Cozinha** - Conforme medição, foi cobrada uma torneira com a seguinte descrição: Bica alta articulável de mesa 1/2", ao preço de R\$ 267,92. Em nossa visita, verificou-se que a torneira instalada na pia da cozinha era simples, de parede, da marca SIGMA, diferente da constante na medição. Em pesquisa no site da Leroy Merlin, em 24/09/14, verificou-se produto similar, a saber: Torneira para Cozinha Fixa Parede Bica Reta Cromada Prata C33 Pop Romar, ao preço de R\$ 23,90.

**Foto 6** – Torneira instalada na Unidade

*Substituição imediata da torneira da cozinha pela efetivamente paga;*

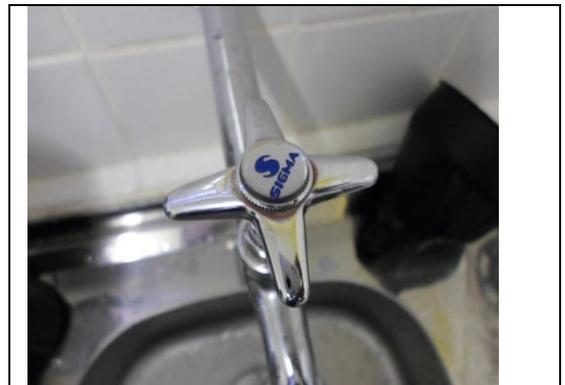
**Foto 7** - Torneira instalada na Unidade Marca Sigma

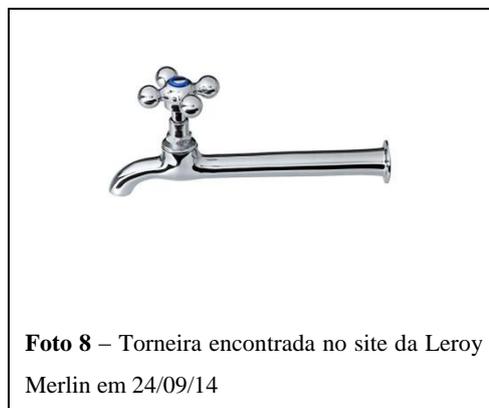
**Foto 8** – Torneira encontrada no site da Leroy Merlin em 24/09/14

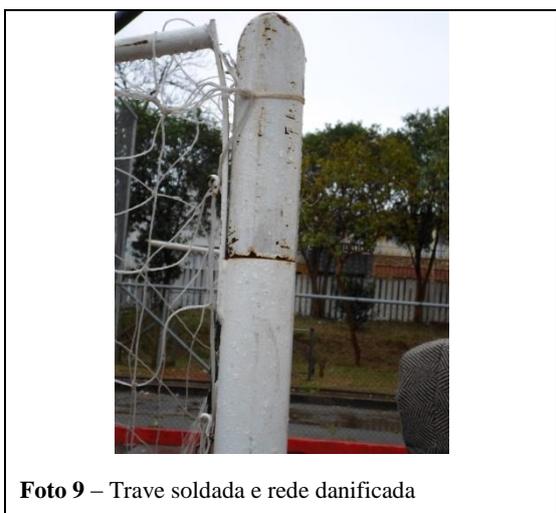
**Trave para Futebol de Salão Inclusive Pintura e Rede** - Constam trocas de 2 (duas) traves no valor total de R\$ 3.183,36, porém verificou-se que as traves colocadas na quadra apresentavam sinais de corrosão e ferrugem. Na trave localizada próxima ao portão de entrada, foi constatado que parte da sua estrutura havia sido serrada e soldada e não estava completa. Segundo o presidente do CDC as traves foram trocadas. Em vistoria feita ao local, considerando o estado em que foram encontradas as traves, pode-se concluir que trata-se de material reutilizado.

**Foto 9** – Trave soldada e rede danificada

Apesar da justificativa da unidade, verifica-se que o material usado não corresponde ao contratado, uma vez que passados 8 (oito) meses da instalação (período sem chuvas), as traves já apresentavam sinais de corrosão e ferrugem, evidenciando a má qualidade do material empregado, em desacordo com o objeto do contrato.

*Será feita uma vistoria para verificar ferrugem existente.*

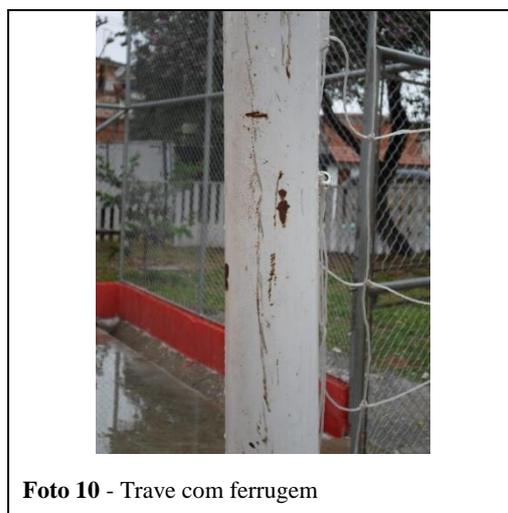
**Foto 10** - Trave com ferrugem

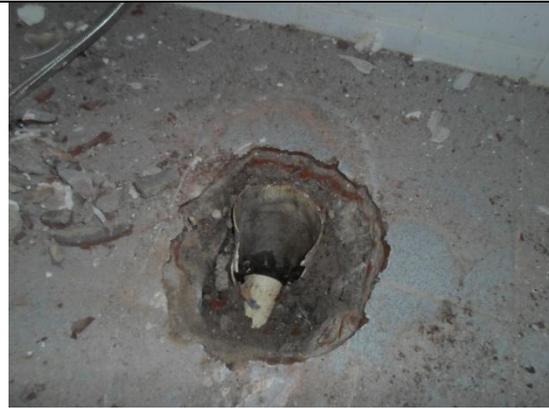
**Substituição de Tubulações/Tubo de PVC Linha Esgoto/Bacia Sanitária** - Conforme informado pelo gestor, depois da conclusão dos serviços, houve vazamento em um dos vestiários sendo corrigido posteriormente pela contratada. Apesar disso, no dia da visita ao local havia um sanitário sem a respectiva bacia sanitária, e apesar de constarem no memorial descritivo e na medição, a cobrança de 5 (cinco) bacias sanitárias, ao preço unitário de R\$ 378,50, bem como serviços de instalação de novas tubulações, verificou-se que a tubulação da bacia sanitária, aparentemente, não foi substituída. Apesar dessas ocorrências, figura no objeto da ata o uso de materiais de *primeira linha e mão de obra especializada*. Em razão desses vazamentos chegaram à Unidade duas contas de água com valores elevados, sendo a primeira, paga pelo CDC e a segunda pela contratada nos valores de R\$ 220,00 e R\$ 600,00 respectivamente, conforme informado pelo gestor da Unidade.

Foto 11 - Sanitário sem a respectiva bacia

**Substituição de Tubulações/Tubo de PVC Linha Esgoto/Bacia Sanitária:** A situação da tubulação encontrada pela Equipe da Auditoria comprova que não foi executado o serviço no banheiro do vestiário (foto 11), sendo possível identificar claramente que a tubulação era antiga e não havia nem

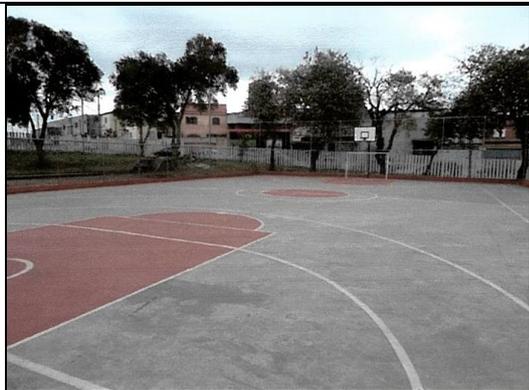
O que foi ajustado em contrato deve ser atendido. Observa-se que há grande diferença entre o serviço executado e o que foi cobrado, conforme fotos a seguir:

*Serviço executado na Quadra do Sabipa com tinta acrílica e pintura parcial do piso (foto encaminhada pela Unidade)*

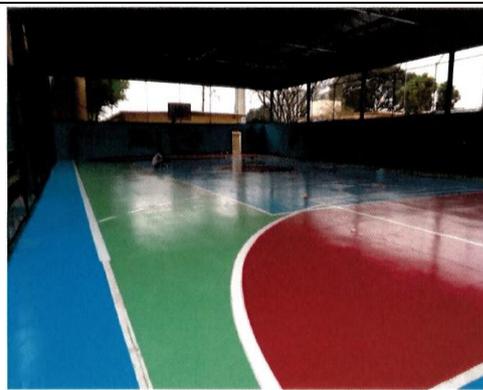
*Serviço executado em quadra de outra Unidade, pintada com tinta à base de borracha clorada (foto tirada de outro processo executado pela EEC)*

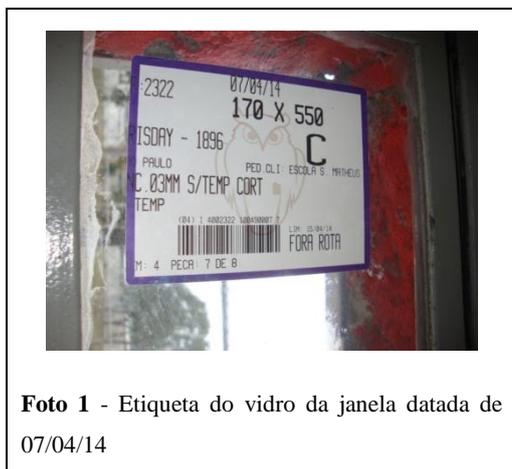
Considerando a informação do gestor, verifica-se que houve um atraso de 20 dias para início dos serviços e 60 dias para o término. Em razão da reforma, o evento referente ao Dia Internacional da Mulher, em 2014 foi transferido para outra localidade. A data oficial para comemoração anual deste dia é 08 de março. Conforme etiqueta identificada nos vidros do CDC, datada de 07/04/2014, pode-se concluir que a reforma ainda não havia terminado na data informada na medição, 12/02/14.

**Foto 1** - Etiqueta do vidro da janela datada de 07/04/14
