RELATÓRIO DE AUDITORIA

| Ordem de Serviço: | 024/2014 |
| Unidade Auditada: | Secretaria Municipal do Verde e Meio Ambiente - SVMA |

| Contrato | Data Assinatura | Prazo | Unidade da Reforma | Valor R\$ |
|---|---|---|---|---|
| 034/SVMA/2013 | 13/09/2013 | 90 | Parque Sapopemba | 1.311.003,48 |

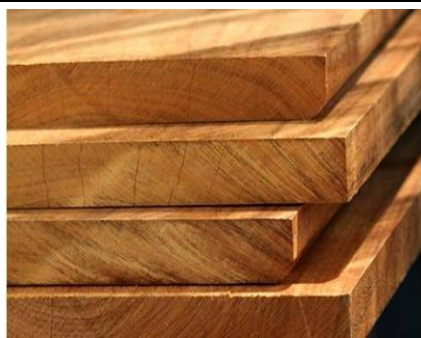
Porta Lisa Especial/ Sólida - Nas medições constam troca de 42 portas tipo lisa especial/ sólida, que variam de R\$ 198,30 a 210,20, entretanto, verificou-se que foram utilizadas portas encabeçadas, ou semi ocas. Consultando a tabela Edif/2011, constata-se a existência de Porta Lisa Comum/Encabeçada nos códigos 07-01-10 e 07-01-11, ao preço unitário de R\$ 149,97, cujas medidas se correlacionam com os códigos 07-01-06 e 07-01-07, cobrados na medição.

Foto 3 - Porta Maciça

- ✓ Atender o item 11.5 da Ata de RP 010/SIURB/12 que dispõe: *“A Detentora da Ata de Registro de Preços obriga-se a reparar, corrigir, remover, refazer ou substituir, às suas expensas, no todo ou em parte, os serviços executados em que se verificarem vícios, defeitos ou incorreções resultantes da execução ou dos materiais empregados”;*
- ✓ Aplicar as sanções previstas na Lei Federal 8.666/93, atentando para o disposto no art. 87;
- ✓ Apurar os valores pagos indevidamente e ressarcir a diferença aos cofres públicos.

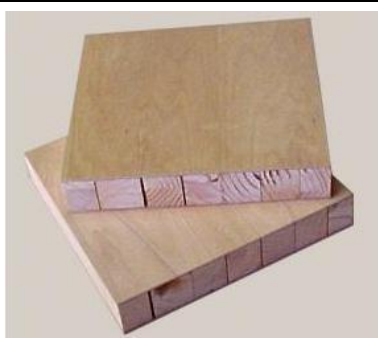
Foto 4 - Porta Sólida

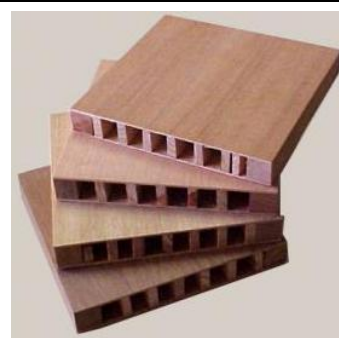
Foto 5 - Porta Semi Sólida ou Semi Oca

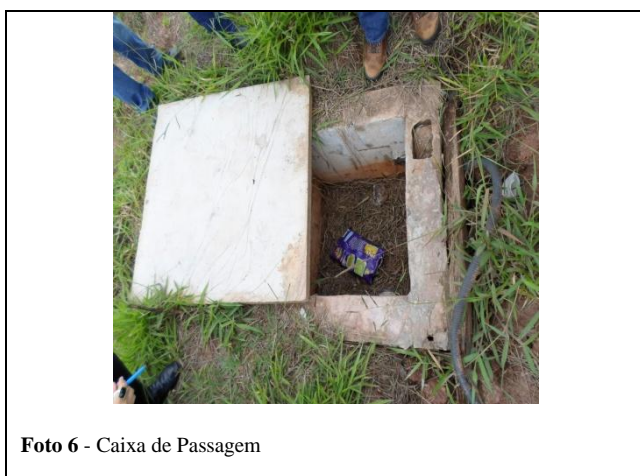
Caixa de Passagem Alvenaria - Na Memória de Cálculo referente à 1ª Medição, consta informação de 38 caixas de passagem localizadas na Entrada B (Administração e Guarita), no entanto, durante a

vistoria feita no local, pelo estado das caixas, há indícios de que tais serviços não foram executados através deste contrato.

Foto 6 - Caixa de Passagem

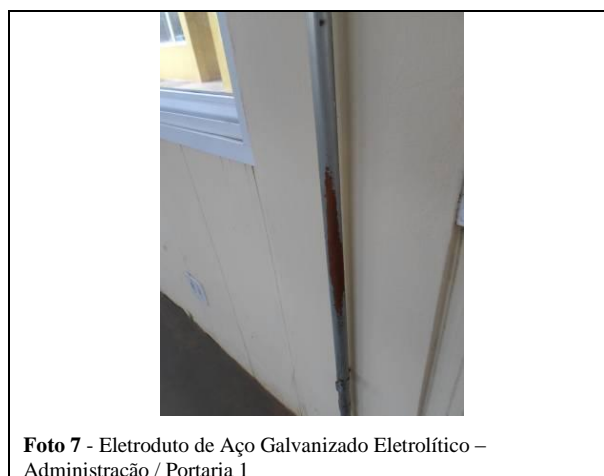
Eletroduto de Aço - Verificou-se a presença de ferrugem nos eletrodutos na Administração/Portaria 1. Conforme 2ª medição, constata-se que os eletrodutos dessa área foram trocados no mês outubro/2013.

Foto 7 - Eletroduto de Aço Galvanizado Eletrolítico –
Administração / Portaria 1

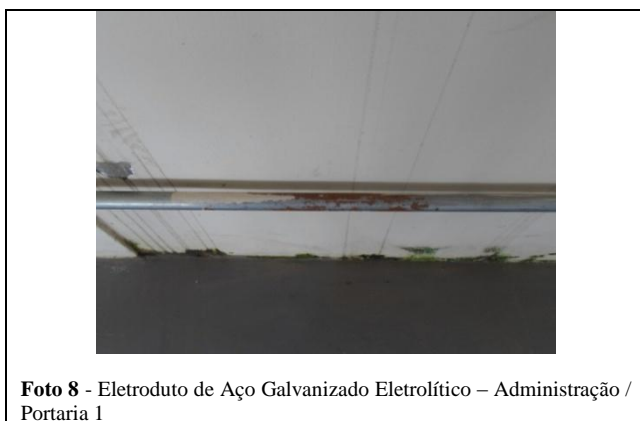
Foto 8 - Eletroduto de Aço Galvanizado Eletrolítico – Administração /
Portaria 1

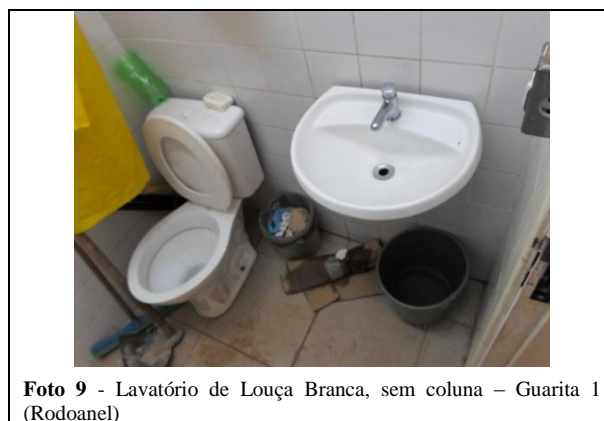
Lavatório de Louça Branca, com coluna – Consta que foram instalados 2 (dois) lavatórios com coluna, capacidade mínima 7L no total de R\$ 497,24 na Guarita 1 (Rodoanel) e Guarita 2. Conforme vistoria realizada os lavatórios instalados não possuem coluna.

Foto 9 - Lavatório de Louça Branca, sem coluna – Guarita 1
(Rodoanel)

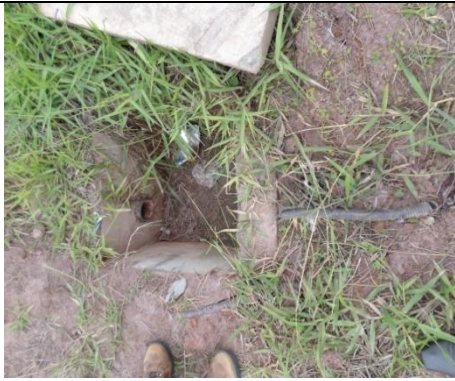
Grama Esmeralda - Consta nas medições o fornecimento e plantio de 4.256,69 m² de grama esmeralda no valor total de R\$ 93.817,45, entretanto, em vistoria local realizada no dia 15/08/14 não se constatou o efetivo plantio da quantidade medida.

Foto 10 - Local com caixas de passagem antigas e sem grama

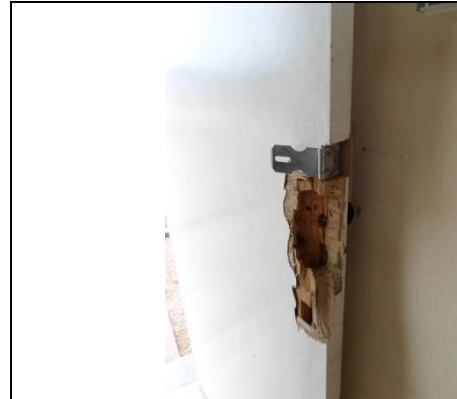
Foto 11 - Porta Danificada – Guarita 2

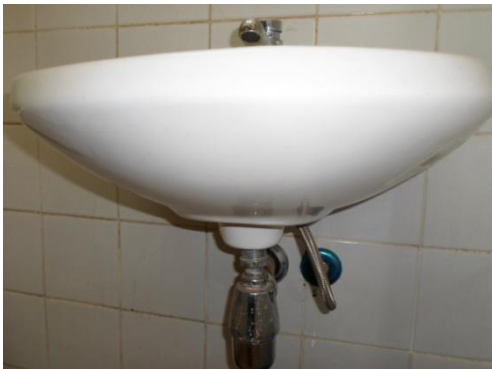
Foto 12 - Lavatório de Louça Branca, sem coluna – Guarita 1 (Rodoanel)

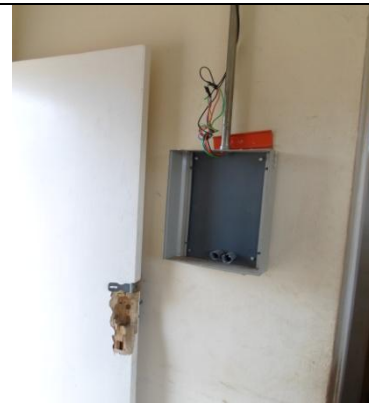
Disjuntores / Quadro de Distribuição – Verifica-se que havia previsão para instalação de 12 disjuntores, no total de R\$ 234,01, porém foram suprimidos da planilha de medição, no entanto, houve a cobrança e instalação do quadro de distribuição, no valor de R\$ 213,35, na Guarita 2, que encontra-se vazio.

Foto 13 - Quadro de distribuição não montado – Guarita 2

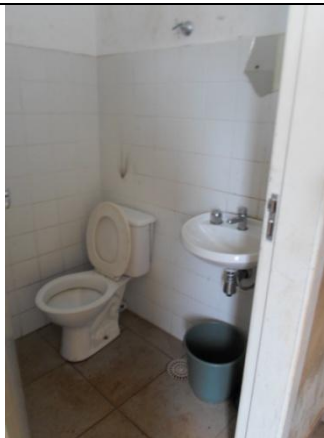
Foto 14 - Lavatório de Louça Branca, sem coluna – Guarita 2
