Processo TC nº 72.003.989.13-00

Assunto: Companhia de Engenharia de Tráfego-CET e SINASC – Sinalização e Construção de Rodovias Ltda. – Acompanhamento – Verificar se o Contrato nº 066/13, cujo objeto é a implantação de sinalização horizontal, vertical, defensas metálicas, gradis e limpeza de placas, com fornecimento de materiais, está sendo executado de acordo com as normas legais pertinentes e em conformidade com as cláusulas estabelecidas no ajuste

RELATÓRIO DE ACOMPANHAMENTO DE EXECUÇÃO CONTRATUAL

Execução Contratual – Sinalização Horizontal e Vertical.

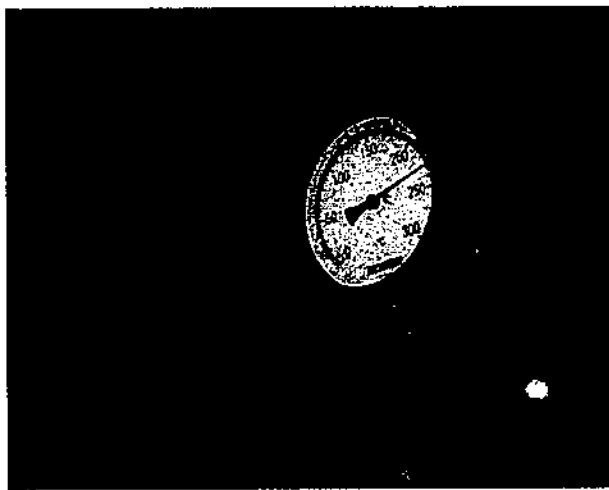
Conforme estabelecida em norma técnica da CET Especificação Técnica nº ET-SH-07 – 17/11/07, item 4.6.4 “Preparação do material – Deverá ser controlada com rigor a sua temperatura, não permitindo que ultrapasse os 200°C” (fl. 318), ou seja, a temperatura máxima exigida é de 200°C. Contudo, conforme verifica-se nas fotos 9 e 10, a temperatura da “cebola”, ultrapassou os 200°C estabelecidos na citada norma técnica, alcançando próximo a 250°C.

Indagado sobre a temperatura acima de 200°C, o responsável da empresa contratada SINASC informou que na temperatura próxima de 250°C a tinta fica mais fácil de ser aplicada.

10 – Temperatura indicando 225°C

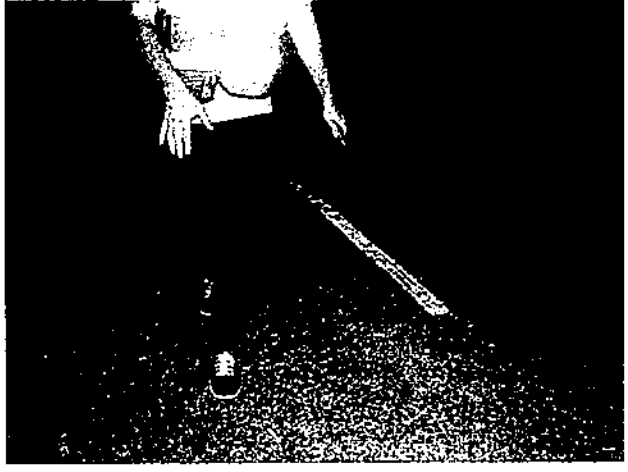
de que apesar da faixa já haver sido pintada há 03 meses, tinha aparência de pintura antiga (foto 18).

17 – Pintura executada em piso irregular (com buracos, trincas etc.)	18 – Pintura com aparência antiga

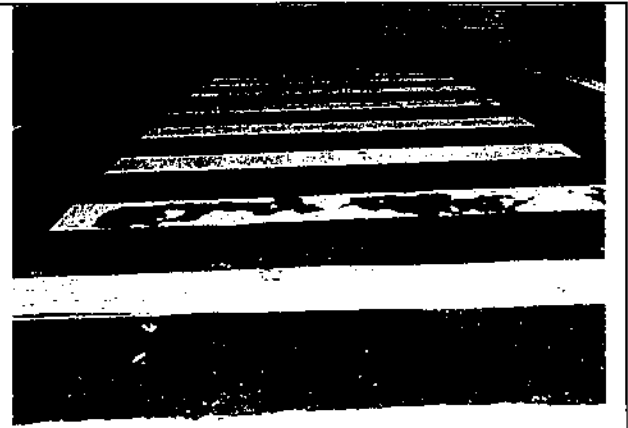
Em nossa vistoria constatamos várias falhas relativas à sinalização horizontal, tanto nas pinturas das faixas (hot-spray), quanto nas faixas de pedestres, faixa de ônibus e indicação de direção (extrudado), a seguir selecionamos alguns casos:

31 – Faixa de Pedestre (Extrudado) soltando – trecho entre as ruas Monteiro Mafra e José Ferreira Cardoso – Projeto 791.0002/13-0 – nº 01 (fl. 295).

A constatação de que o material termoplástico implantado na Avenida Nordestina se soltou, poderá estar relacionada com os seguintes fatores:

- Via com asfalto prejudicado por buracos, rachaduras, trincas, fissuras e etc.
- Aplicação de material termoplástico, em desconformidade com as condições ambientais mencionadas no item 4.6.1 da especificação técnica ET-SH-07, o qual menciona que o termoplástico deve ser aplicado nas seguintes condições:
 - e) temperatura entre 10 °C e 40°C.
 - f) umidade relativa do ar até 80%.
- Utilização de material termoplástico com preparação acima dos 200°C permitidos (Especificação Técnica ET-SH-07)

Em reunião com o fiscal da CET (30.11.2013) foi comunicada a existência desses trechos com problemas de falta de aderência (soltando) das pinturas hot-spray e extrudado. Por este motivo a CET encaminhou o Ofício CE GGC 035/13 (fl. 327) comunicando à empresa SINASC sobre a necessidade de reparo, conforme determinado pelas cláusulas 4.5 e 10.2.
