ANEXO 24. INFRAESTRUTURA URBANA E SANEAMENTO

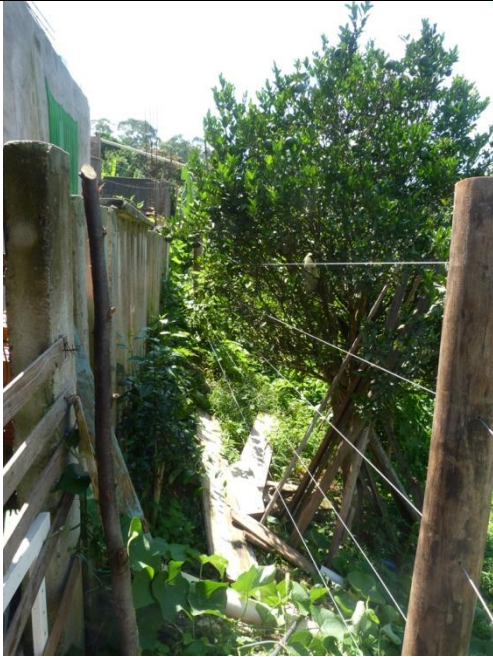
Foto1. Na Gleba do Pêssego, trecho de cerca ao fundo de uma residência, beirando o parque

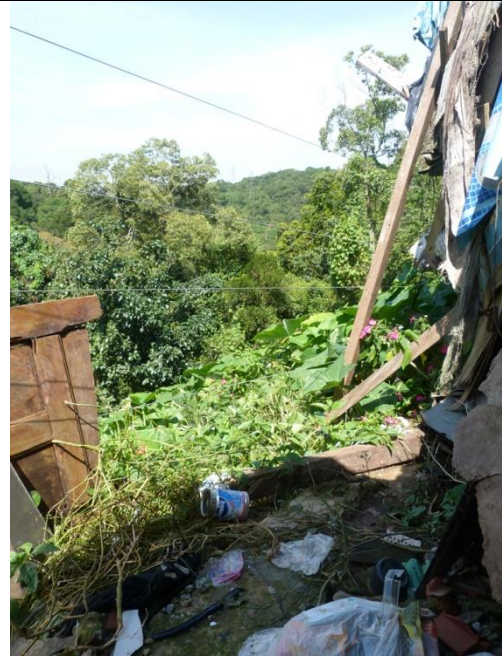
Foto 2. Exemplo de ocupação feita no limite do lote com a cerca, com deposição de resíduos sólidos

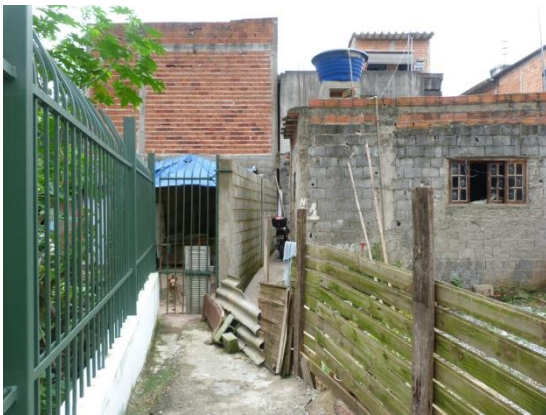
Foto 3. Exemplo de ocupação irregular na área do parque

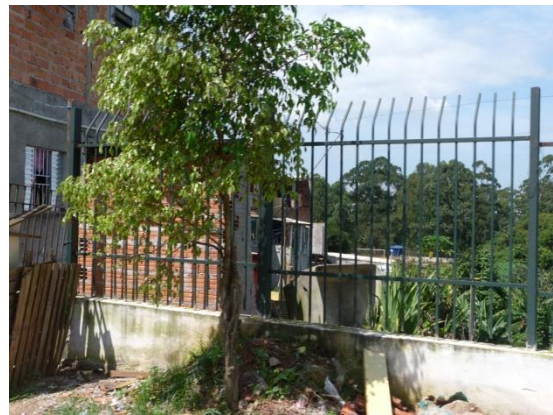
Foto 4. Exemplo de ocupação irregular na área do parque

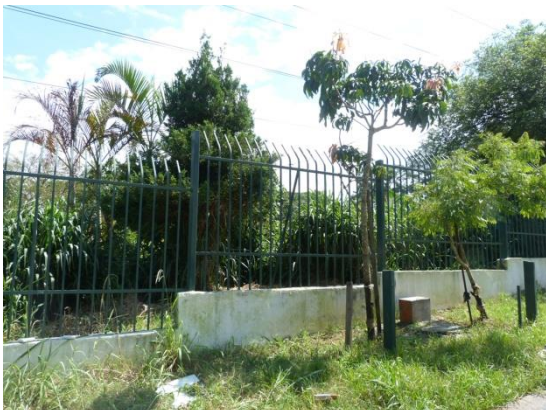
Foto 5. Exemplo de trecho de calçada em mau estado de conservação

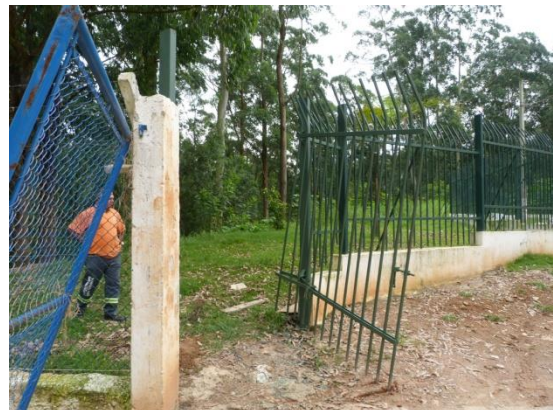
Foto 6. Ponto de acesso de emergência ao parque, destrancado

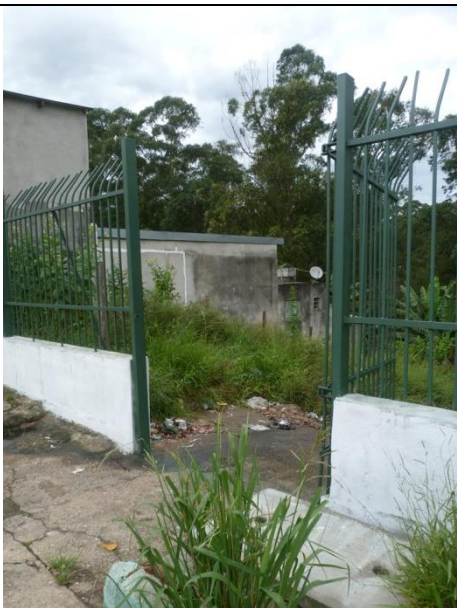
Foto 7. Ponto de acesso de emergência ao parque, destrancado

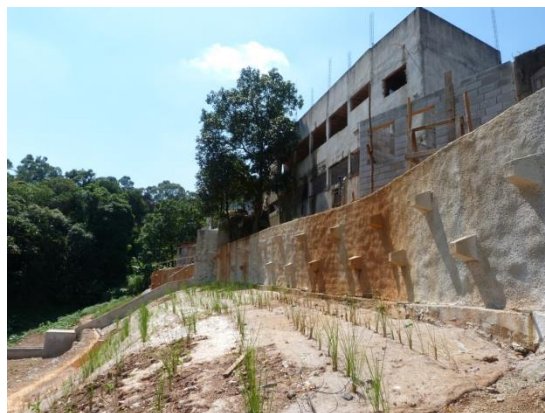
Foto 8. Obra de contenção concluída

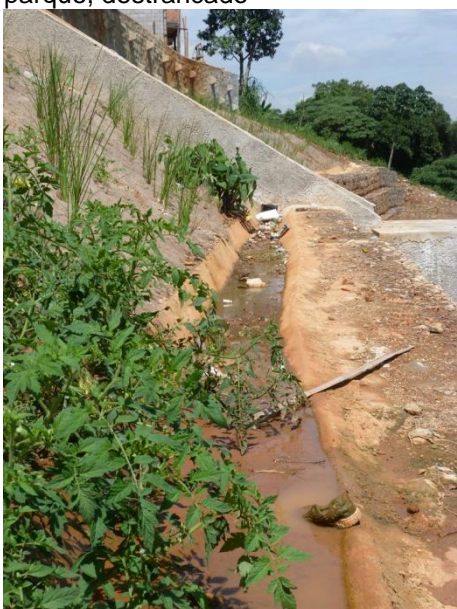
Foto 9. Água acumulada em obra de contenção

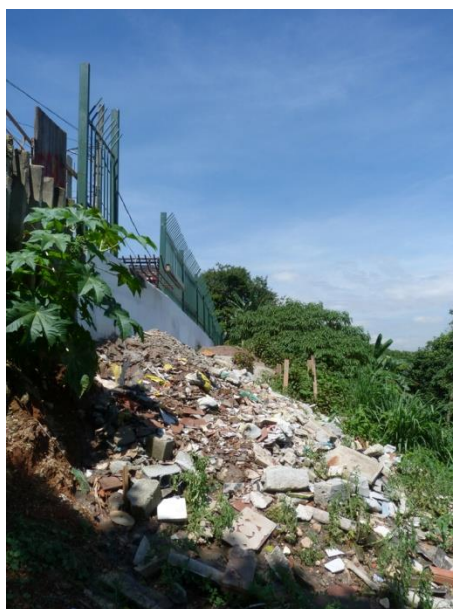
Foto 10. Resíduos depositados no interior do parque, junto à obra de contenção

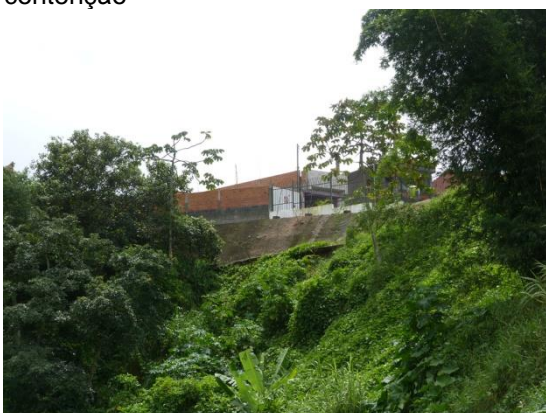
Foto 11. Outra obra de contenção realizada

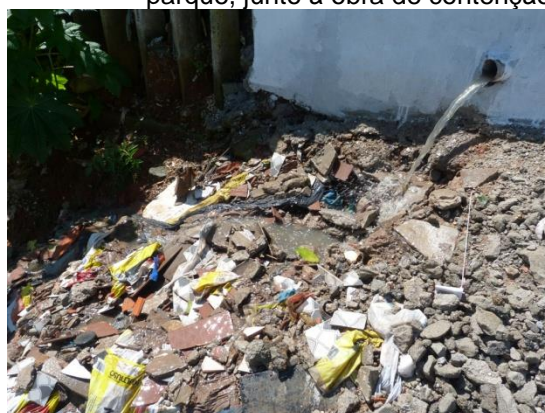
Foto 12. Despejo de águas residuais *in natura* no interior do parque

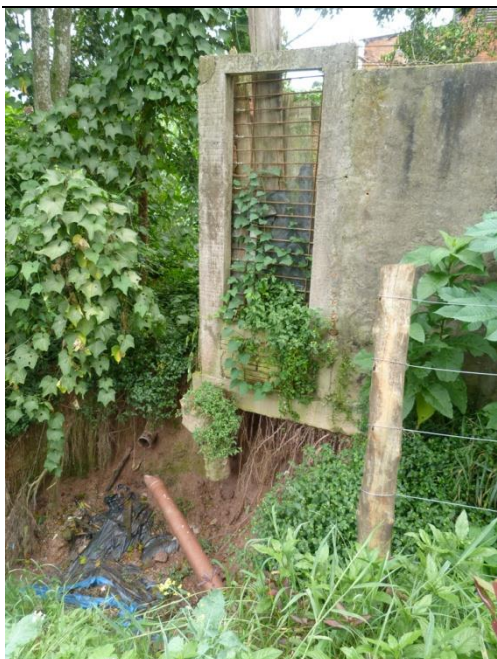
Foto 13. Erosão no interior do parque, com ponto de despejo de águas residuais

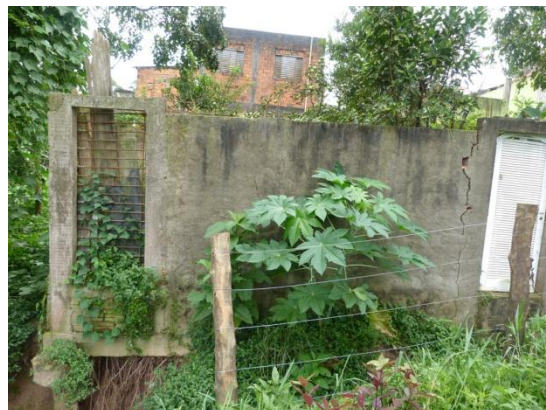
Foto 14. Detalhe sobre parte da cerca que já se perdeu e muro prestes a escorregar

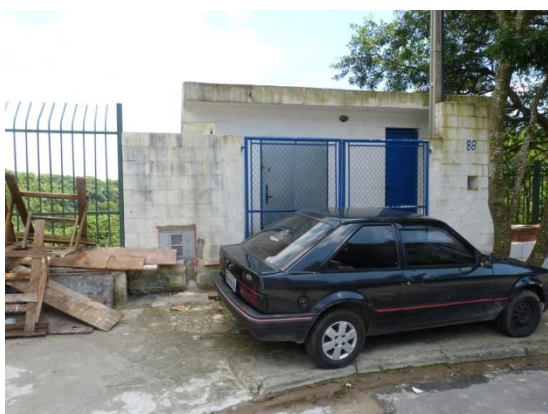
Foto 15. Estação elevatória

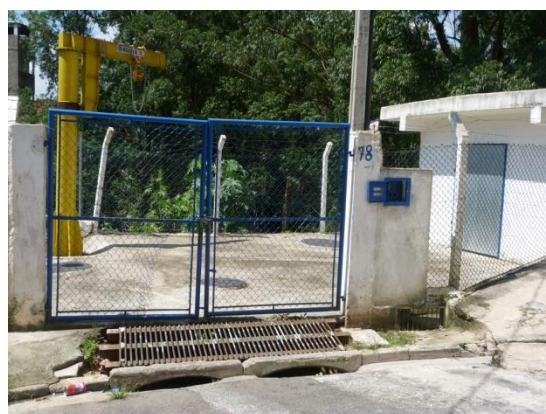
Foto 16. Estação elevatória

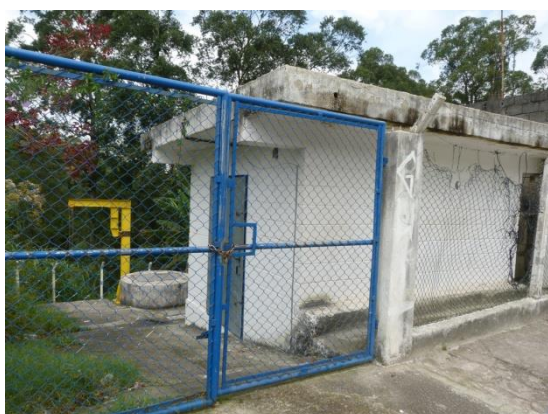
Foto 17. Estação elevatória

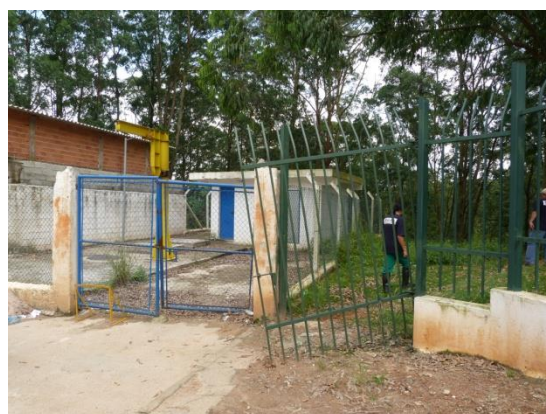
Foto 18. Estação elevatória

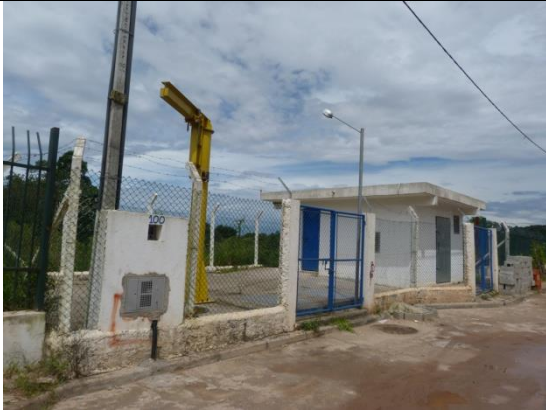
Foto 19. Estação elevatória

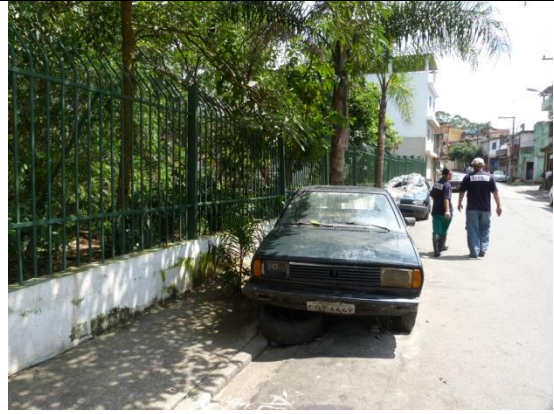
Foto 20. Registro de carros abandonados próximo ao gradil do parque

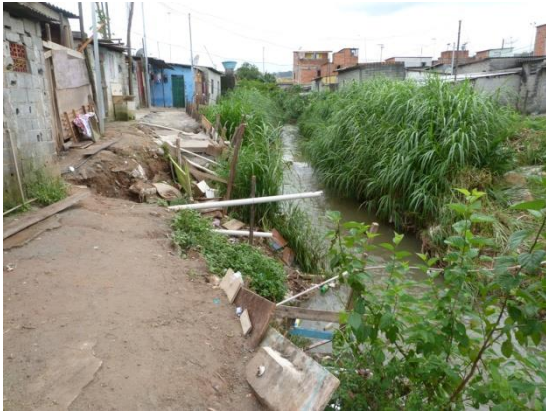
Foto 21. Nas Casas Numeradas, ocupação às margens do rio Aricanduva

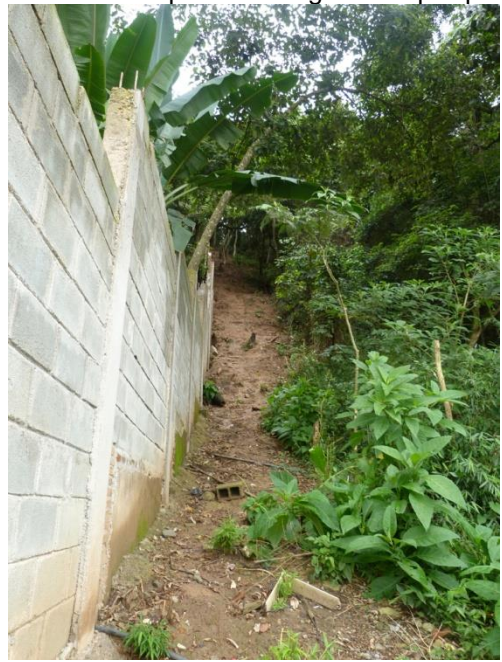
Foto 22. Percurso de escoamento de água acompanhando o muro do parque, em direção às Casas Numeradas

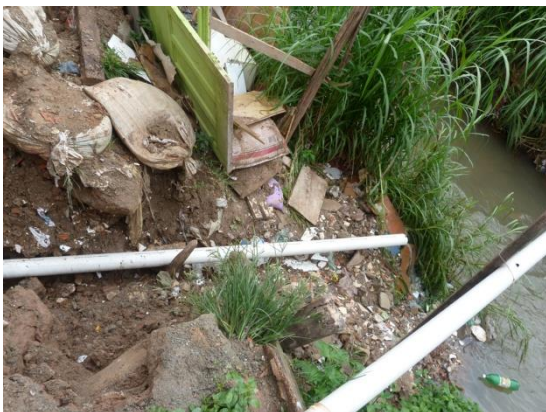
Foto 23. Tubulação de água desviada das residências do outro lado do rio (via aérea) e ponto de despejo de esgoto

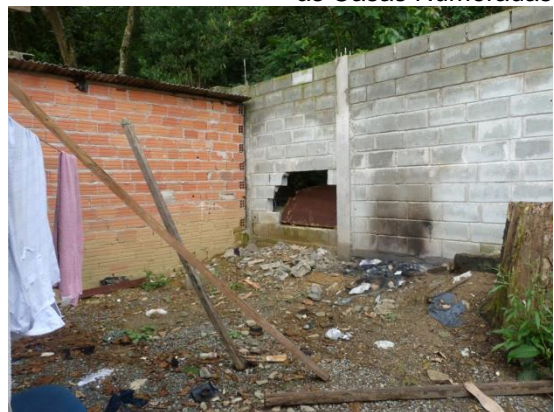
Foto 24. Abertura no muro do parque, onde são depositados resíduos sólidos, além de possível rota de fuga para o interior do PNMFC

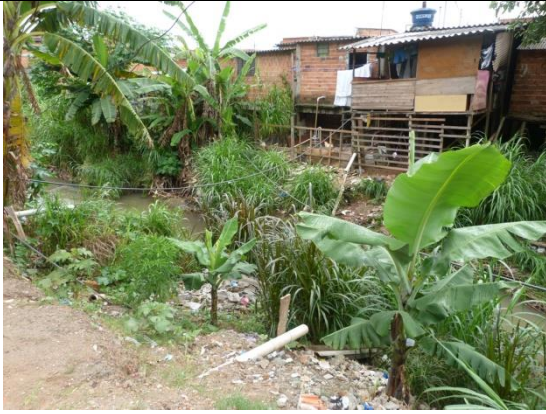
Foto 25. Ocupação na outra margem do rio, com despejo de resíduos *in natura* no corpo d'água

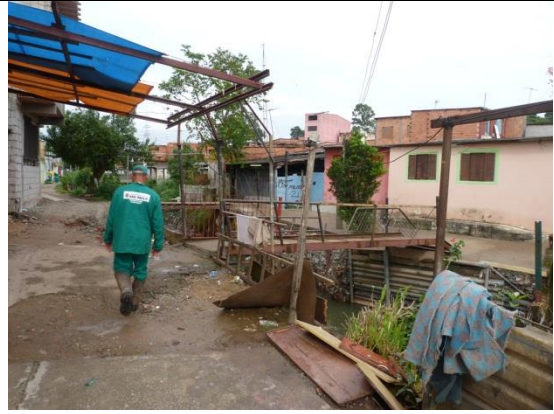
Foto 26. Na Comunidade do Tabor/ Jd. São Gonçalo, ponte improvisada para cruzar o rio Aricanduva

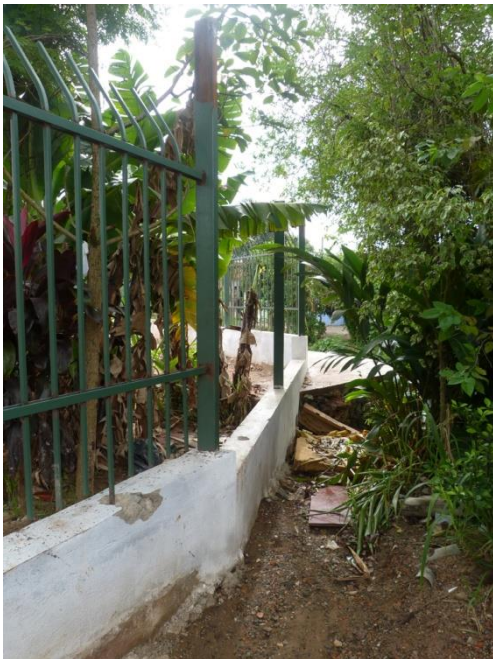
Foto 27. Gradil danificado no Tabor

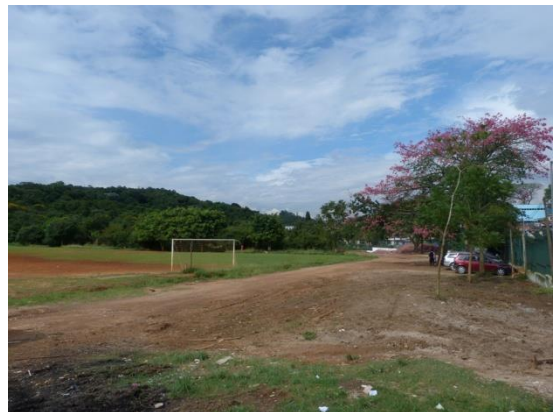
Foto 28. Campo de futebol e área usada como estacionamento no interior do parque

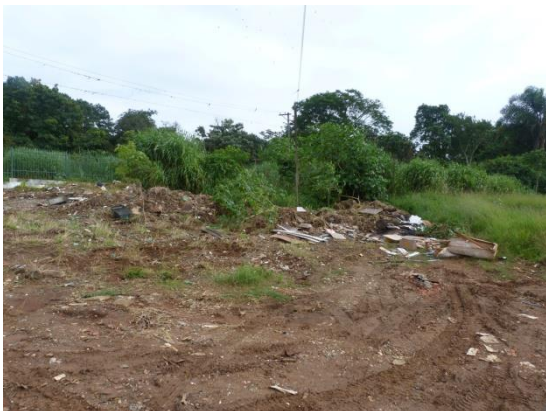
Foto 29. Resíduos depositados no interior do parque

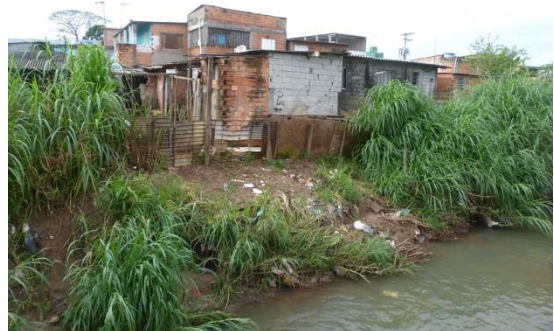
Foto 30. Habitações construídas às margens do rio, próximo a áreas erodidas

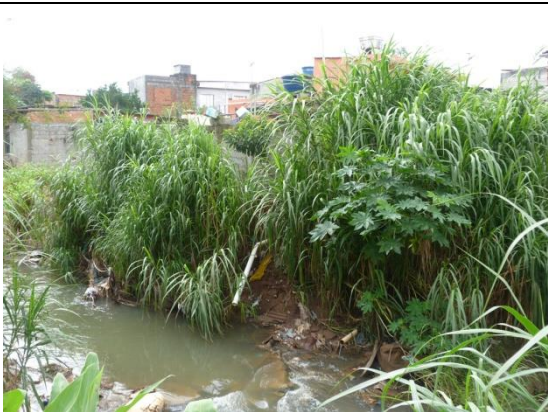
Foto 31. Tubulação de esgoto direcionada para o rio

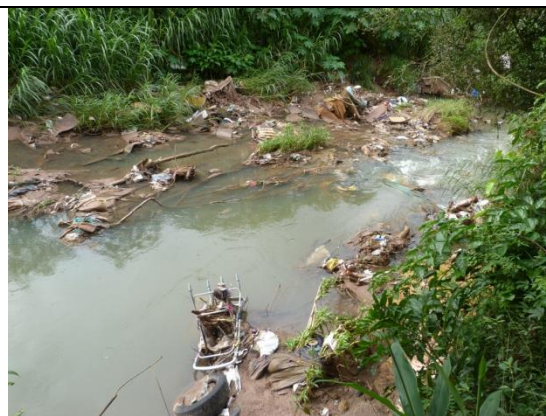
Foto 32. Resíduos sólidos em grande quantidade dentro do rio

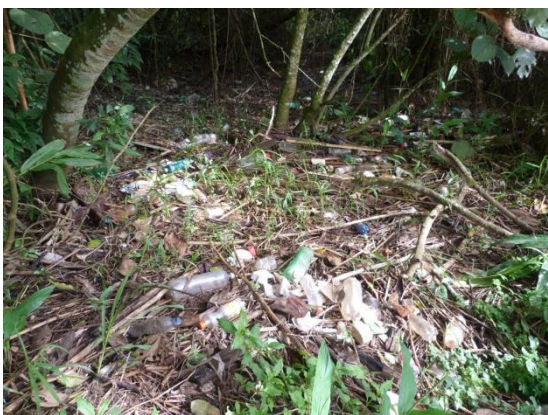
Foto 33. Área de acúmulo de resíduos dentro dos limites do parque

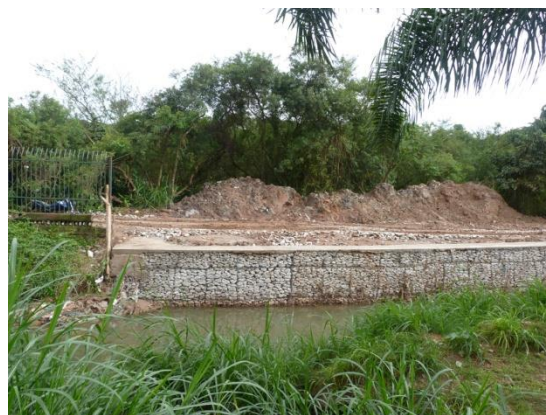
Foto 34. Obra de contenção realizada para instalação do gradil em área antes erodida

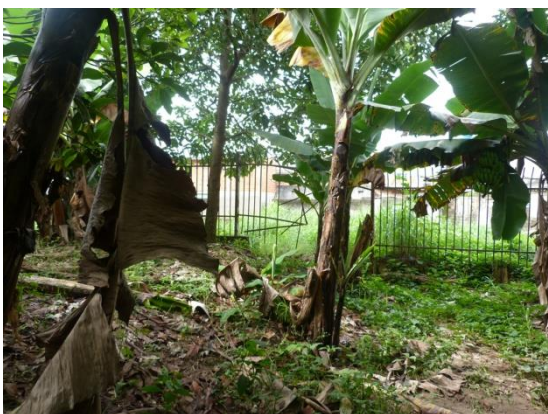
Foto 35. Bananal no interior do parque, com gradil danificado

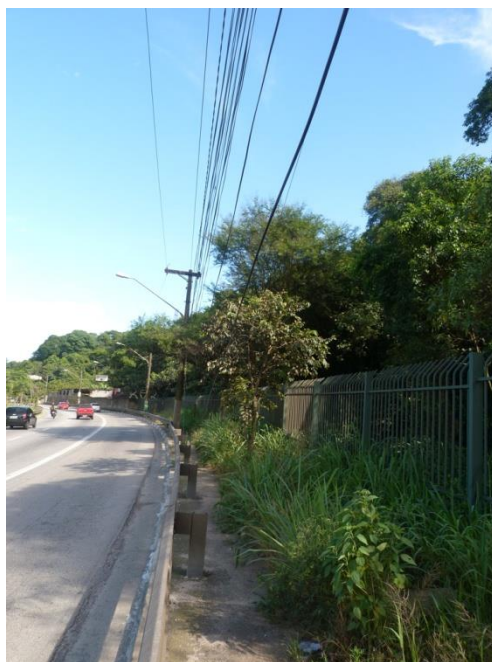
Foto 36. Na Av. Aricanduva, trecho de calçada em mau estado de conservação e fiação na altura dos pedestres

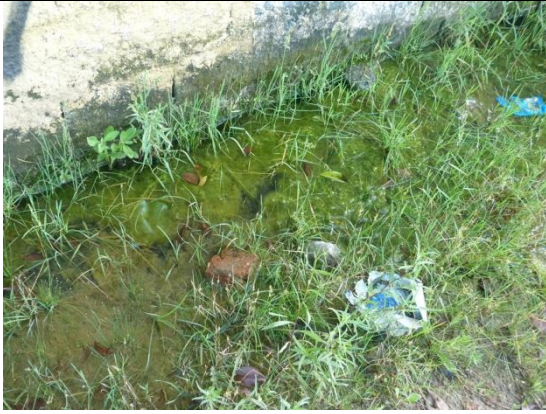
Foto 37. Acúmulo de água e gramíneas em trecho de calçada

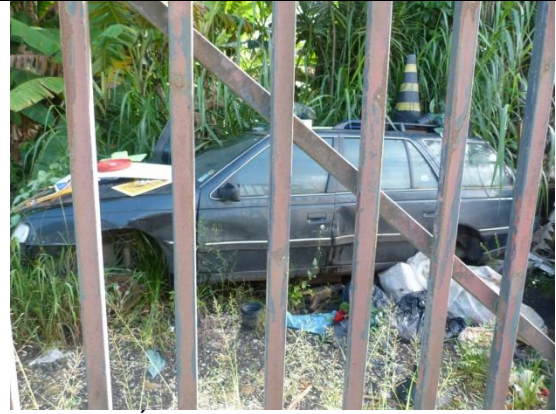
Foto 38. Área de depósito de carros e peças

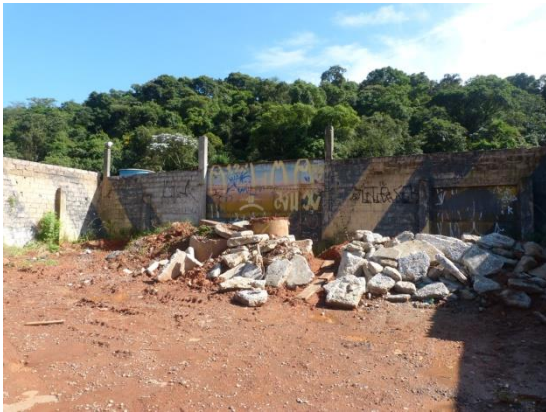
Foto 39. Bloqueio da entrada da antiga casa de shows

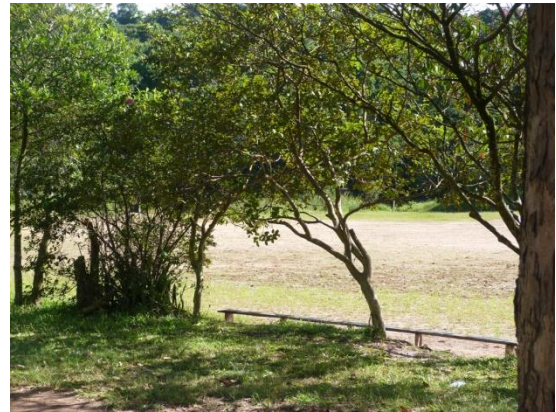
Foto 40. Campo de futebol na área do parque

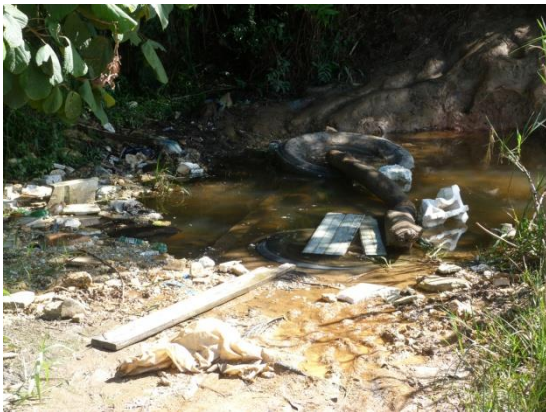
Foto 41. Lagoa com acúmulo de resíduos nas margens, no interior do parque

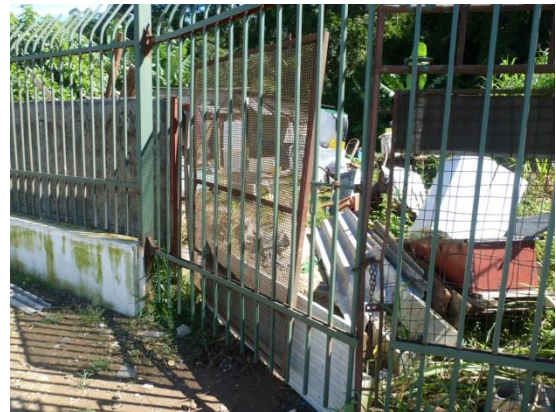
Foto 42. Ocupação irregular para habitação na área do parque

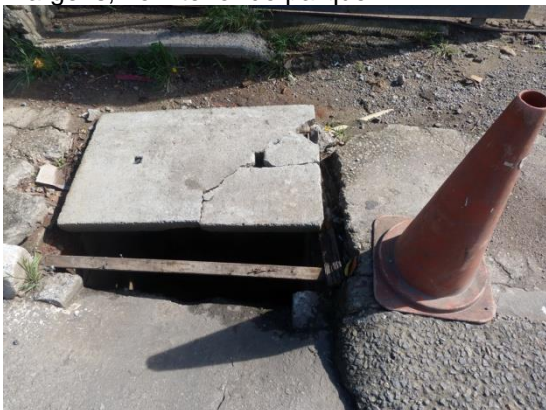
Foto 43. Bueiro sem manutenção, risco de

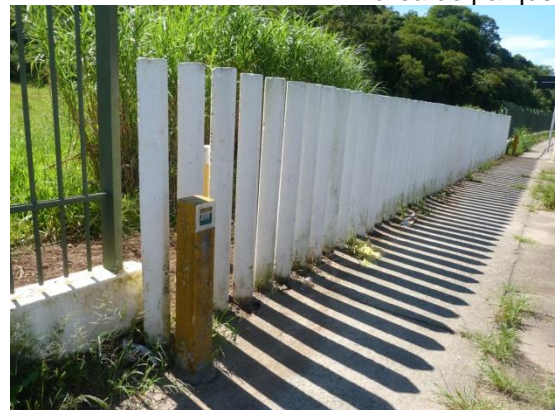
Foto 44. Trecho de passagem de dutos de

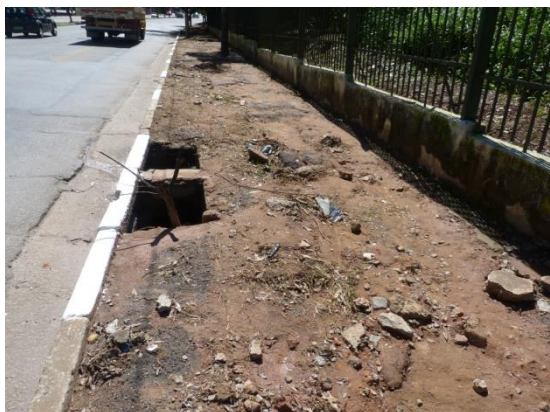
Foto 45. Na Av. Afonso de Sampaio e Sousa, calçadas para pedestres em péssimo estado de manutenção

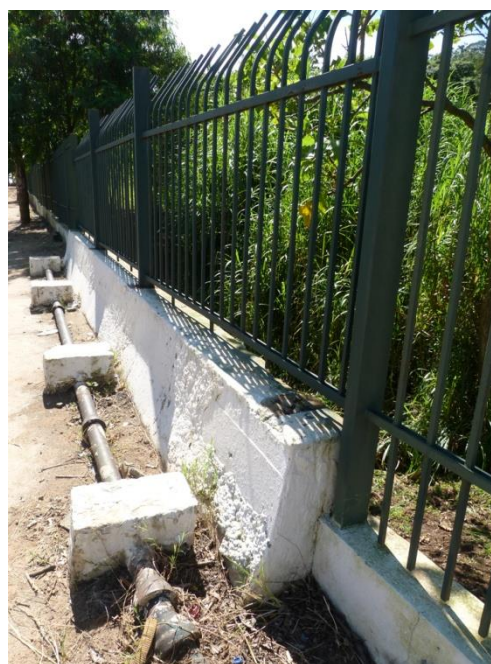
Foto 46. Tubulação de água sobre a calçada e ponto de escoamento de água para a área do parque

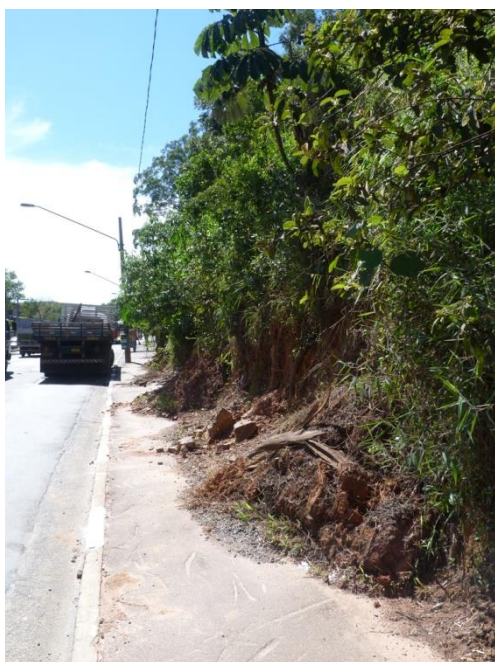
Foto 47. Trecho com deslizamento de terra da área lindeira ao parque para a calçada

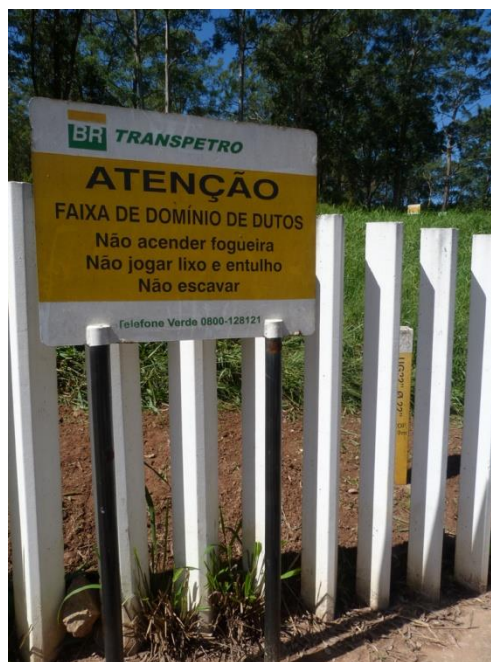
Foto 48. Trecho de passagem de dutos da TransPetro

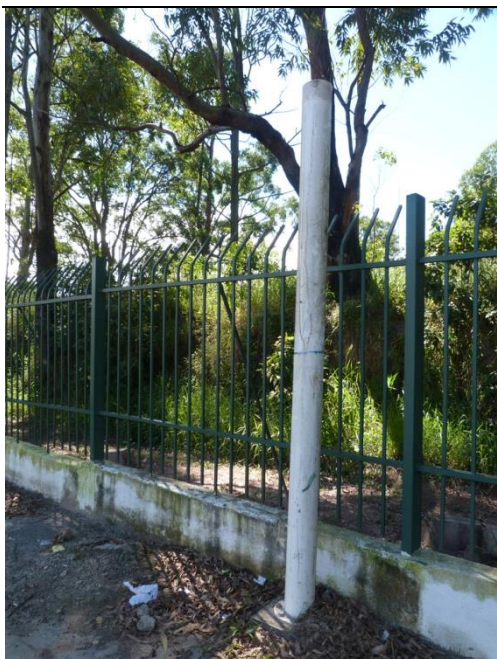
Foto 49. Duto não sinalizado, possivelmente ligado ao aterro desativado

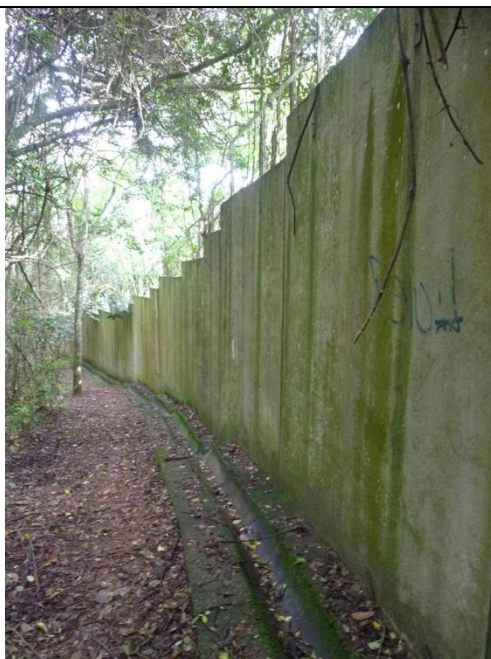
Foto 50. Exemplo de canaleta para escoamento de água na área do parque, margeando o muro de divisa com o SESC Itaquera

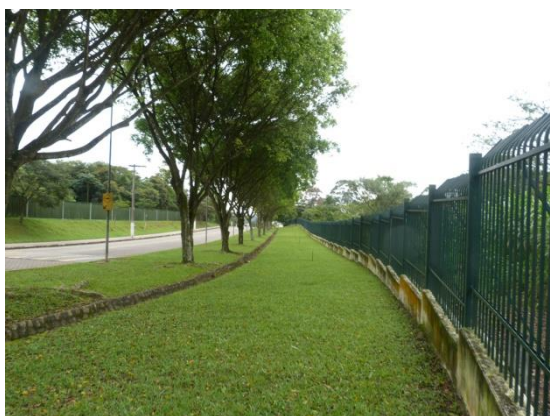
Foto 51. Vias de acesso da entrada superior do SESC em ótimo estado de manutenção

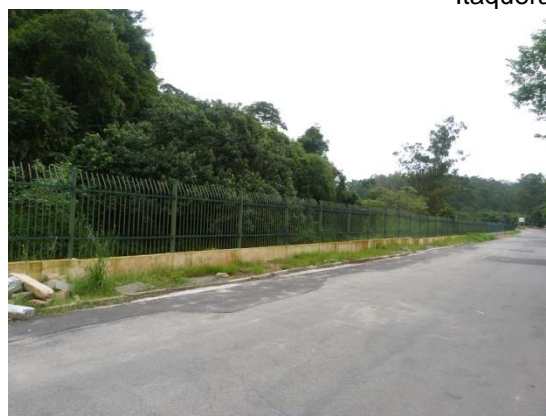
Foto 52. Rua Jacu Pêssego e as más condições das calçadas para pedestres ao longo do gradil do parque

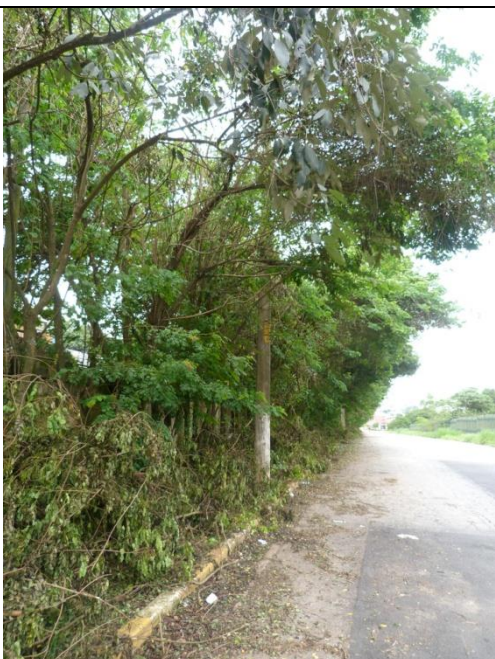
Foto 53. Situação encontrada após poda realizada pela CPFL, sem coleta dos resíduos gerados

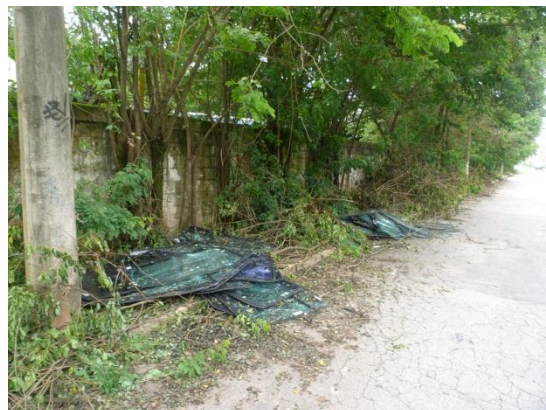
Foto 54. Pilhas de parabrisas abandonados na via de acesso ao PNMFC

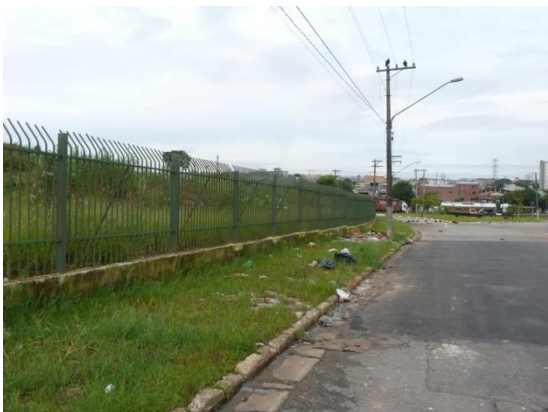
Foto 55. Calçadas da R. Jacu Pêssego sem manutenção, dominada por gramíneas e resíduos despejados no local indevidamente

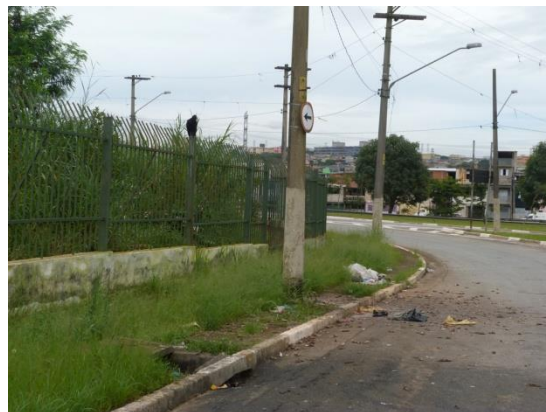
Foto 56. Cabeças de peixes despejadas na rua

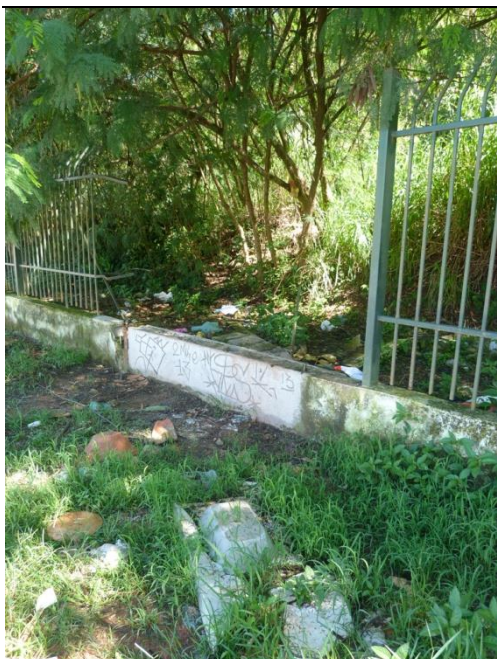
Foto 57. Resíduos decorrentes de práticas religiosas, em trecho de gradil danificado
