RELATÓRIO DE AUDITORIA

Ordem de Serviço:	024/2014
Unidade Auditada:	Secretaria Municipal de Infraestrutura Urbana e Obras - SIURB
Período de Realização:	01/07 a 30/09/2014

2.1) CEU São Mateus – Contrato 291/SIURB/NMPME/2013

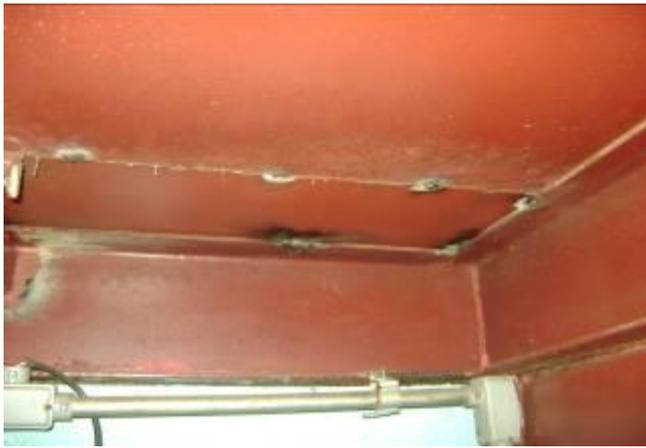
Foto 1 Estrutura metálica reformada sem a respectiva pintura.

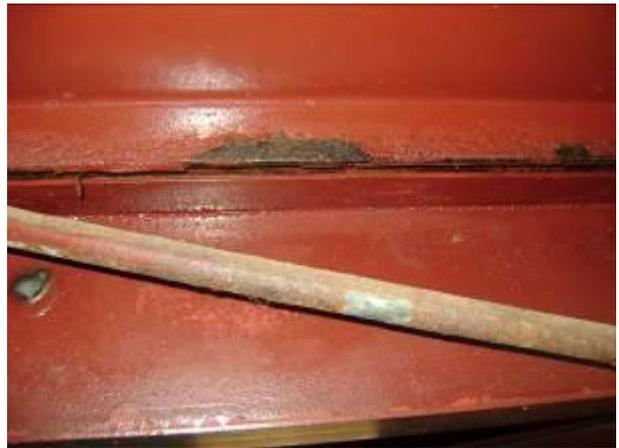
Foto 2 - Estrutura metálica corroída pela ferrugem sem reforma.

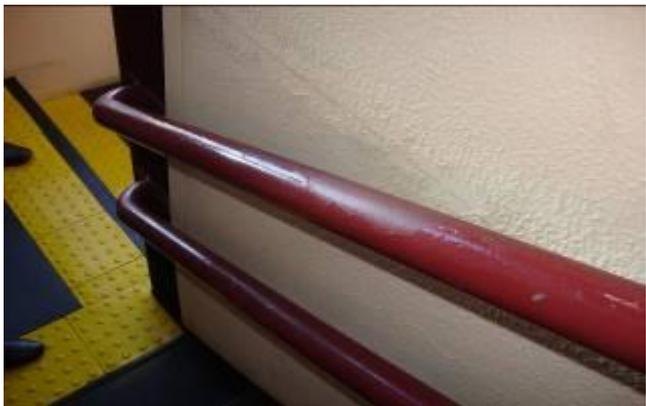
Foto 3 – Tinta aplicada sobre a pintura antiga.

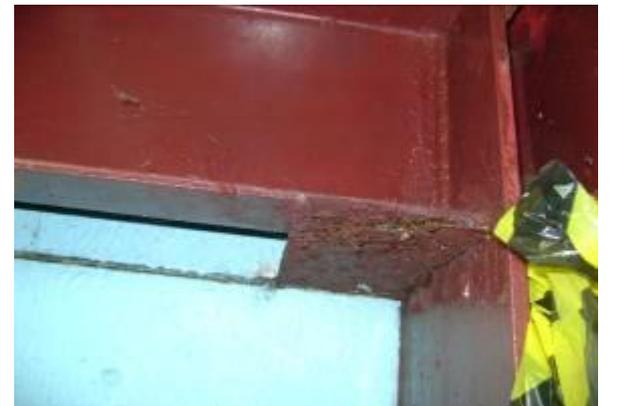
Foto 4 – Estrutura metálica de sustentação corroída pela ferrugem e pintura sobre a ferrugem

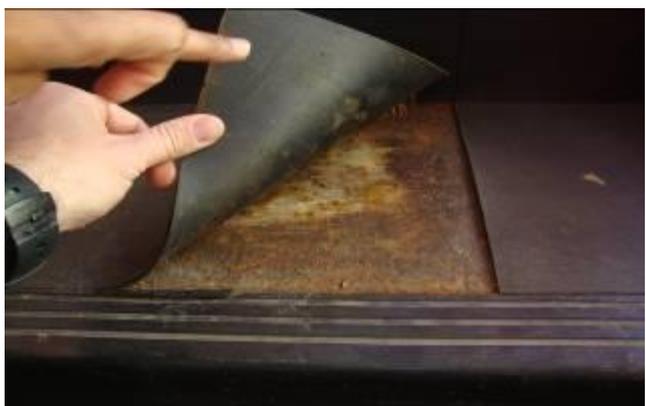
Foto 5 – Chapa de borracha colada sobre a ferrugem, descolando facilmente.

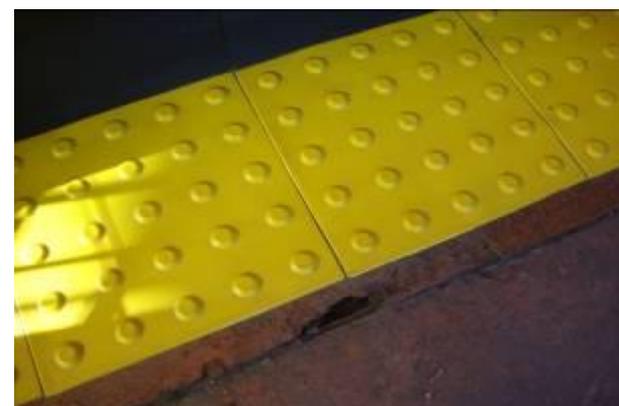
Foto 6 – Piso podotátil, colado sobre chapas metálicas corroídas pela ferrugem.

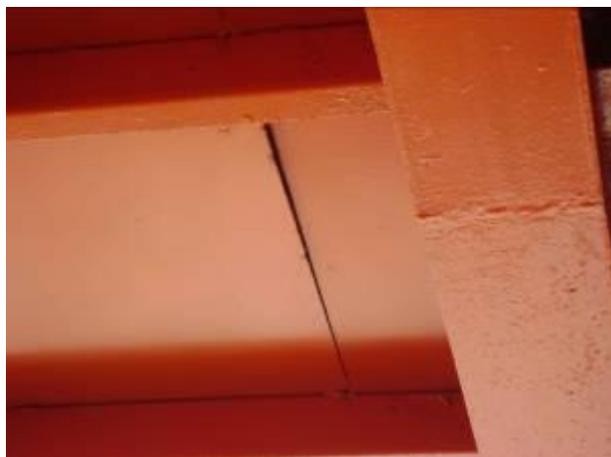
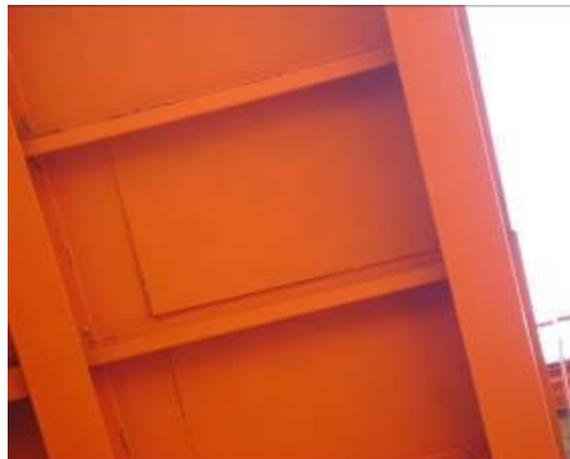
Fotos 7 e 8 - Chapa metálica da Saída de Emergência, soldada durante a reforma, totalmente solta, comprometendo a segurança dos usuários. A área teve de ser interditada por questão de segurança

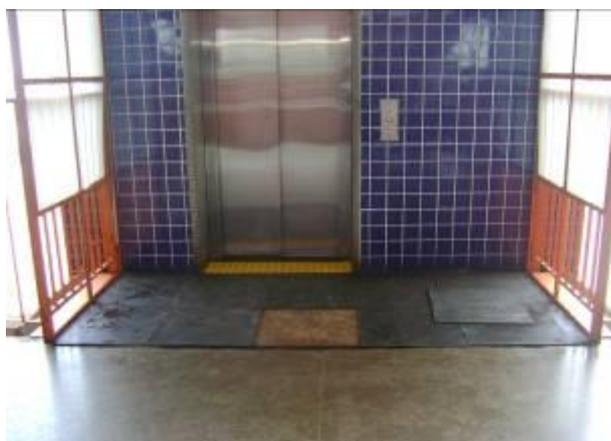
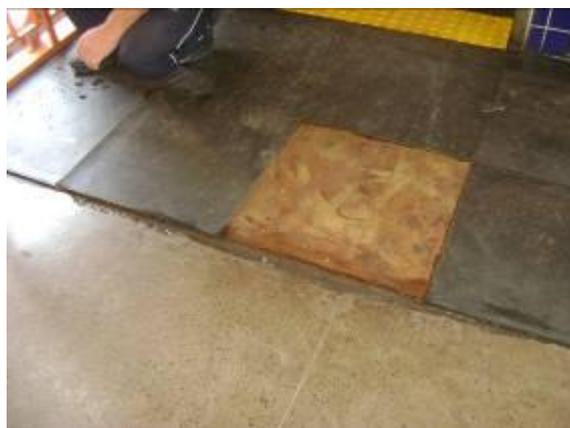
Fotos 9 e 10 – Área de Acesso ao Elevador do Bloco Educacional com a chapa de borracha que foi substituída, totalmente solta.
