Coordenadoria de Auditoria Geral

RELATÓRIO DE AUDITORIA	
Ordem de Serviço:	Nº 19/2018/SMJ/CGM-AUDI
Unidade Auditada:	Secretaria Municipal de Educação
Período de Realização:	22/02/2018 a 22/03/2018

SUMÁRIO EXECUTIVO

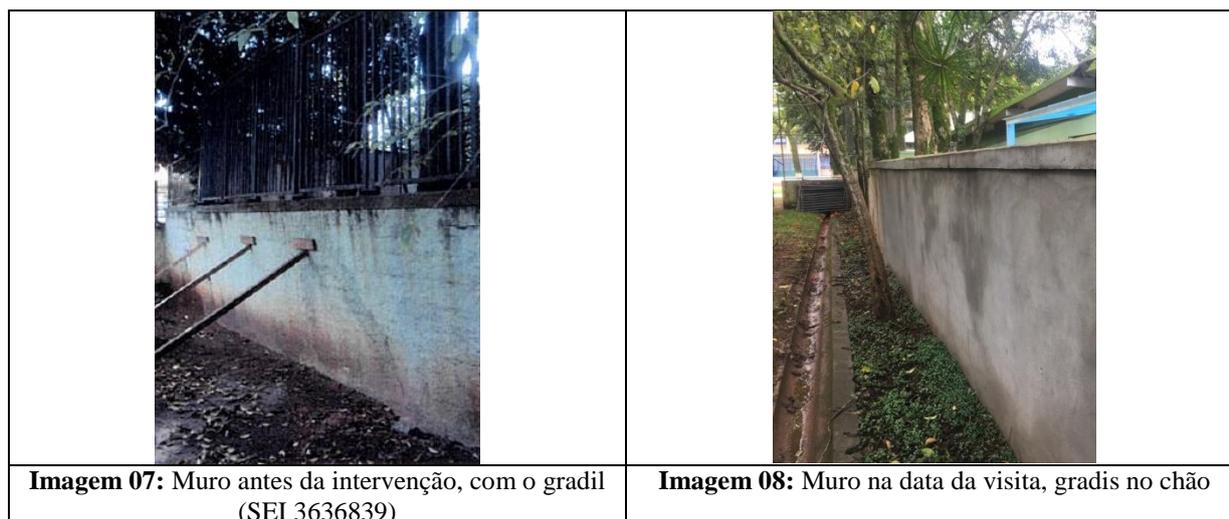
Foram previstos e pagos serviços de retirada e recolocação de gradil sobre o muro danificado. Todavia, em visita ao local, a equipe de auditoria verificou que o gradil não foi recolocado.

Além disso, estava prevista a execução de 22 metros de muro, entretanto, foram executados apenas 15 metros, ou seja, 68% do pago. Assim, considerando que diversos itens da planilha possuem quantitativos diretamente relacionados ao comprimento do muro, sugere-se que deveriam ter seus quantitativos proporcionalmente readequados.

Os itens não executados e pagos, bem como os itens pagos a maior, sugerem prejuízo de 28% do contrato, ou R\$ 4.185,11.

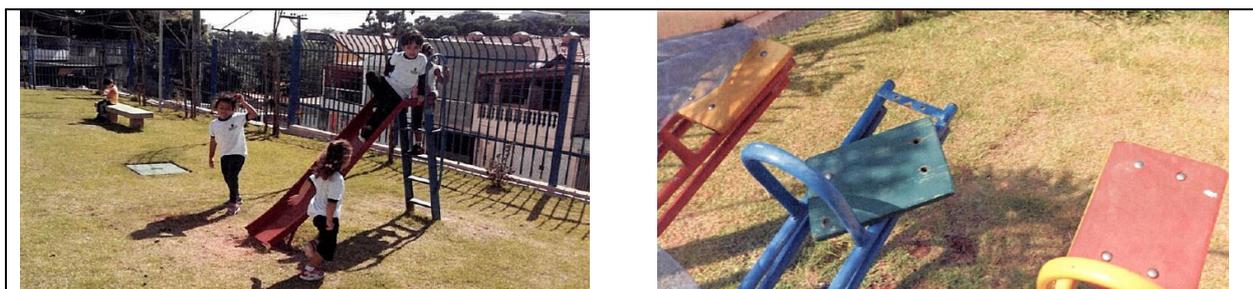
Imagem 10: Gramado nas fotos do relatório prévio (SEI 3387550)

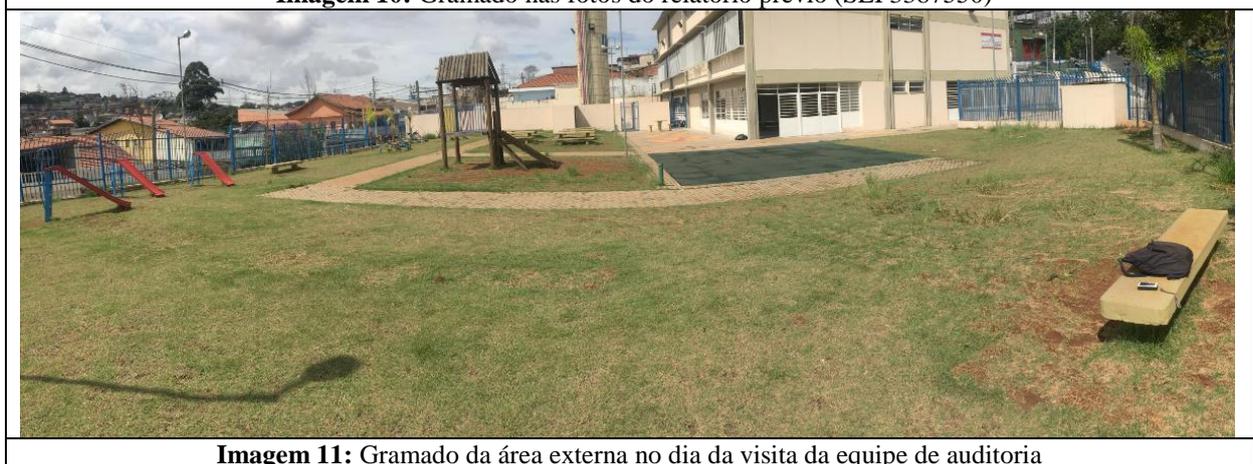
Imagem 11: Gramado da área externa no dia da visita da equipe de auditoria

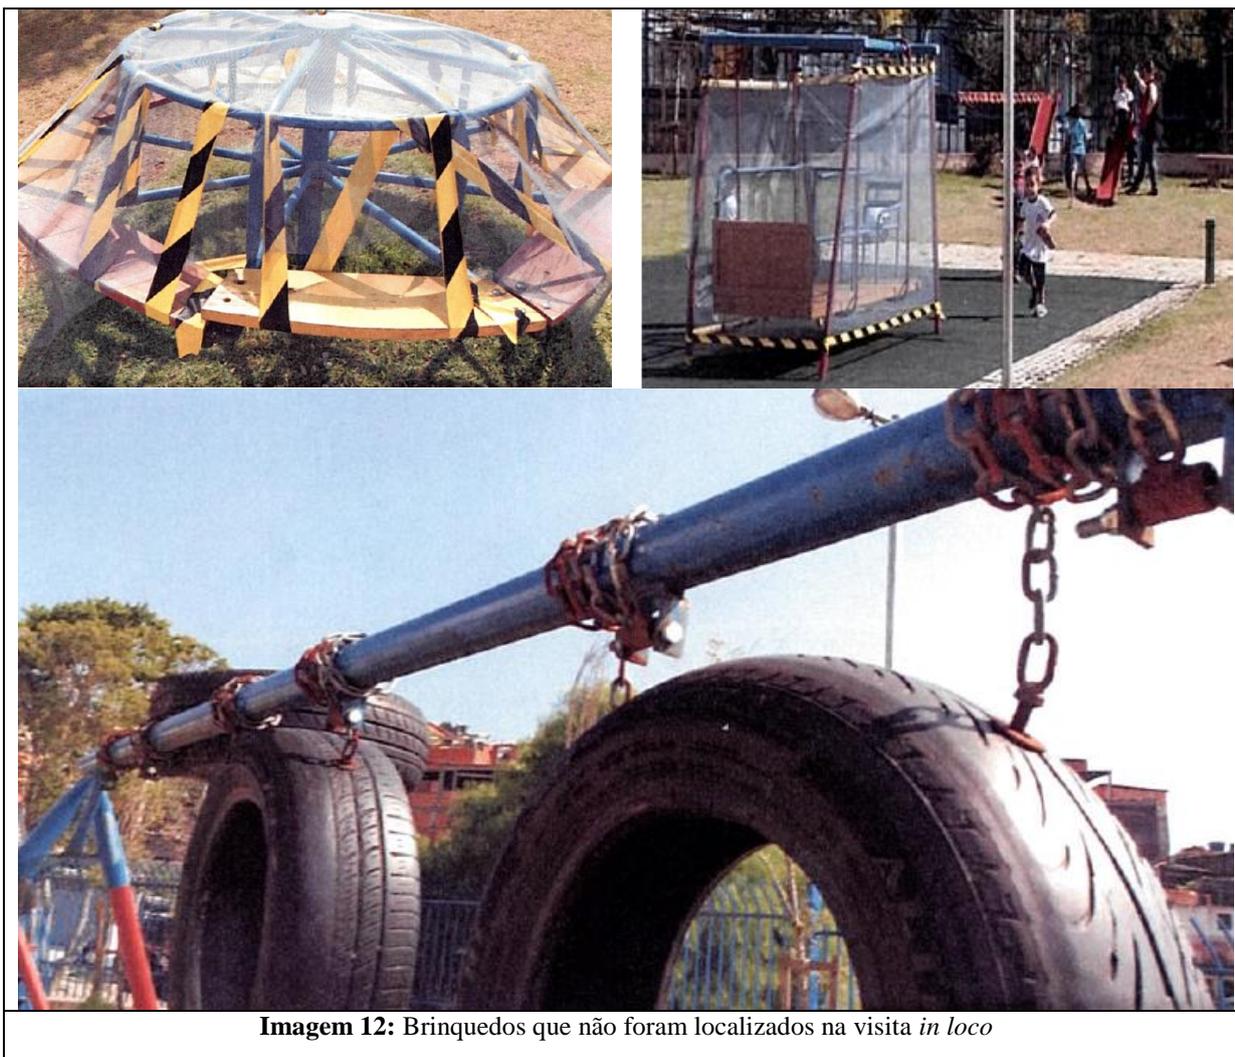
Sobre essa Unidade também cabe registrar que alguns brinquedos da área externa que aparecem no relatório fotográfico de antes da execução (Imagem 12), não estavam na Unidade na data da visita.

Imagem 12: Brinquedos que não foram localizados na visita *in loco*

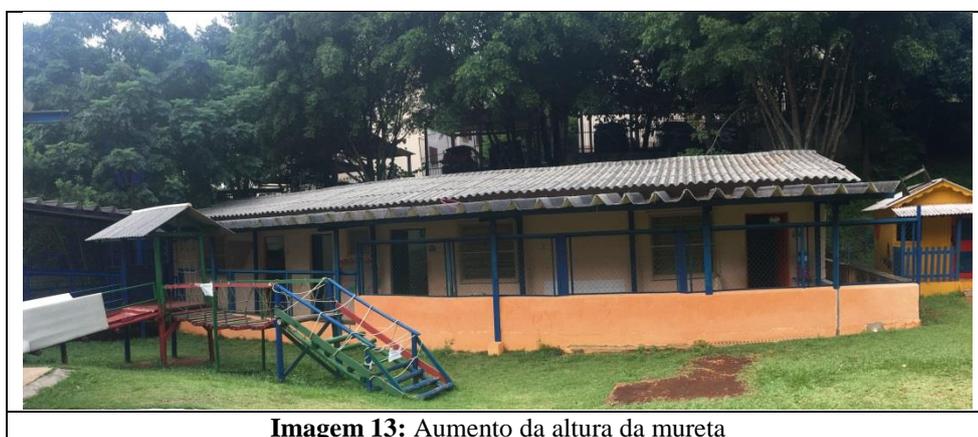
Imagem 13: Aumento da altura da mureta

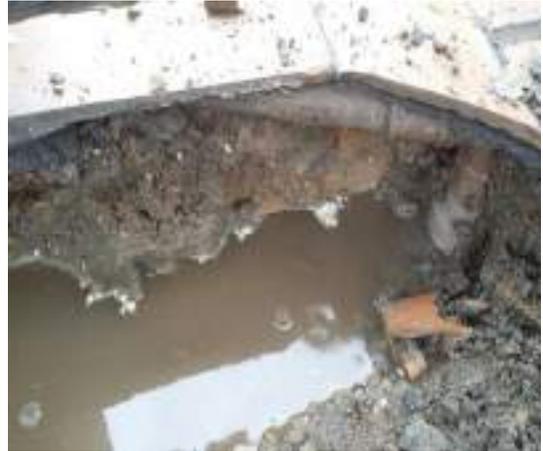
Fotografia 28 – Piscina – vazamento detectado

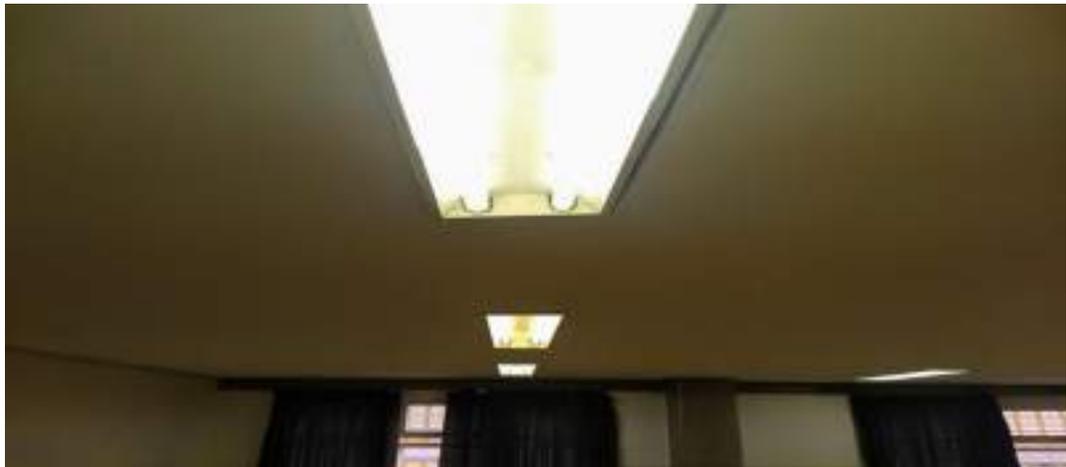
Fotografia 43 – Luminária antiga que foi substituída.

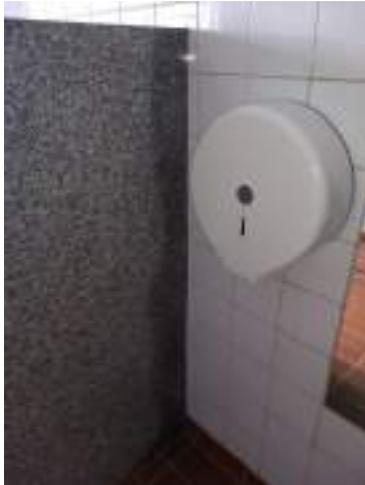
As investigações resultaram em 3 (três) vazamentos na unidade. Um na entrada do barrilete, onde a água escorria pela parede, passavam pelos banheiros e aparecia no lado externo do solário.

Fotografia 55 - Banheiro com vazamento intenso

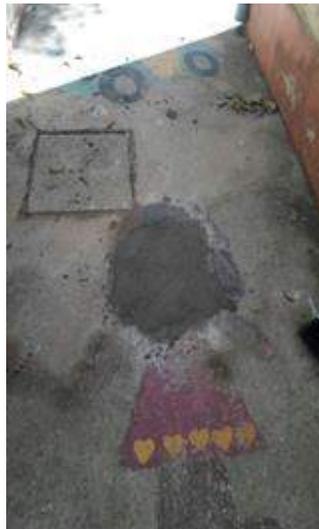
Foi desconsiderada cobrança dos valores, mesmo sendo um novo vazamento, no corredor próximo ao parque, a qual não tinha qualquer relação com os anteriores.

Fotografia 63 – Vazamento no corredor do parque

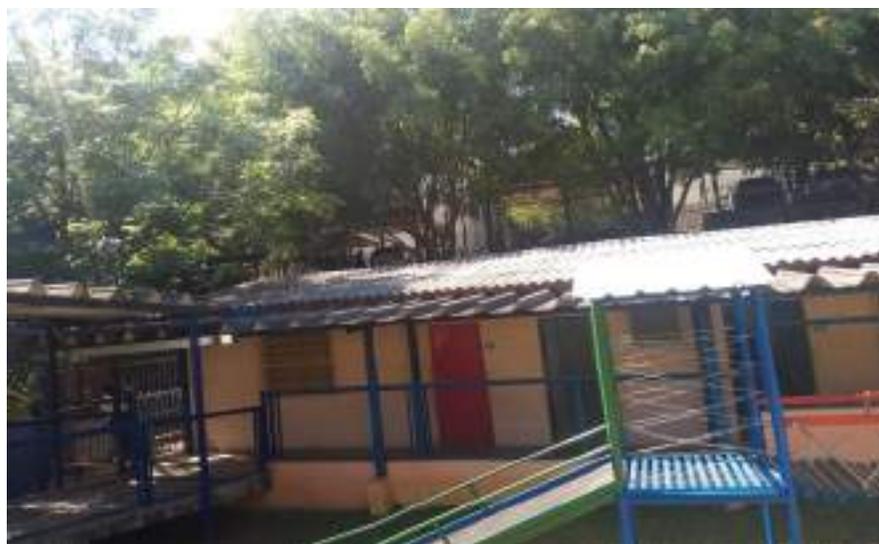
Esta revisão foi executada no restante da cobertura, abrangendo uma área de 12,00 x 8,00 = 96,00 m², por estarem com infiltrações e prevenindo acidentes graves uma vez que este prédio não possui laje de cobertura.

Fotografia 73 – Manutenção de infiltrações

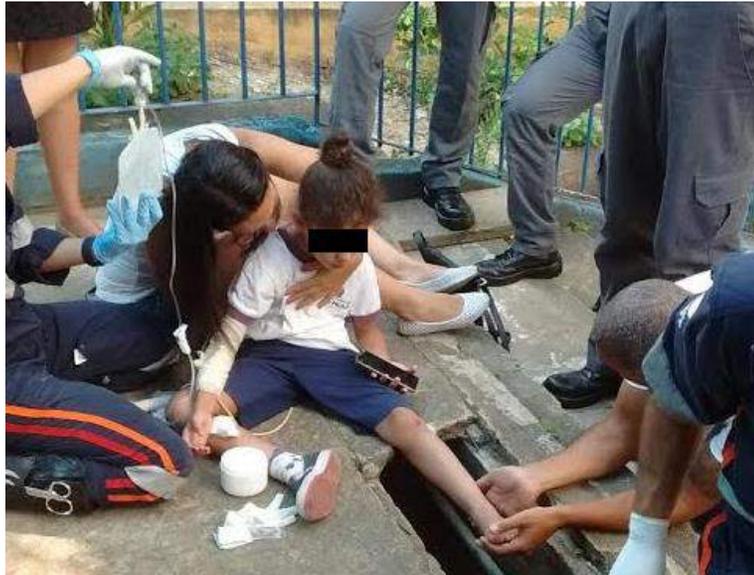
No momento da execução dos serviços foi notada a necessidade de executar a demolição do fundo da canaleta, pois pelo fato de ser muito rasa não comportaria o tubo previsto, então houve a necessidade de demolir a canaleta (fundos) e fazer escavações para atingir uma profundidade suficiente para cobrir o tubo adequado e com isso termos um desnível eficiente para caimento da água sendo uma solução melhor para os serviços. Porém, essas interferências não estavam previstas em orçamento referencial. Essa foi solução encontrada pela equipe para que os serviços fossem executados o mais rápido possível, uma vez que aquelas canaletas há pouco tempo já tinham sido objeto de acidente gravíssimo com alunos,

Fotografia 98 – Acidente ocorrido na canaleta

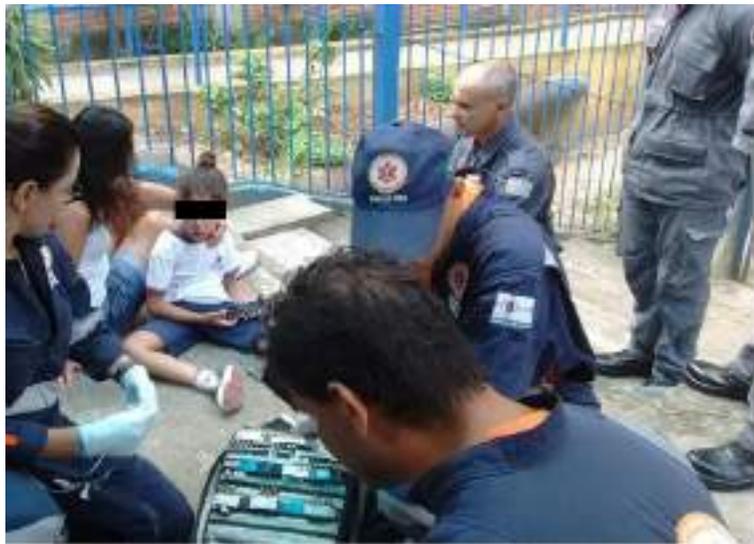
Fotografia 99 - Acidente ocorrido na canaleta

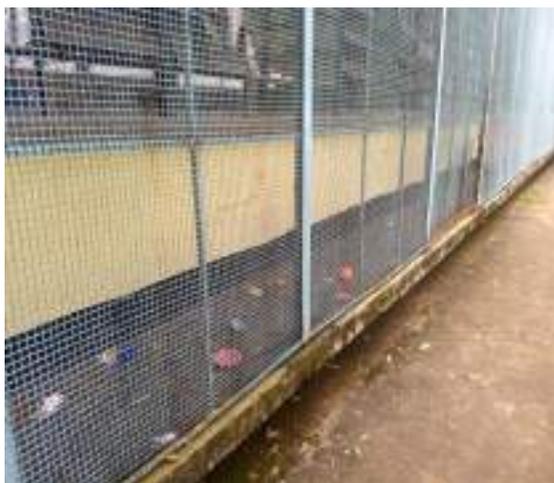
Fotografia 141 - Impermeabilização na laje abaixo da janela, devido infiltração na sala 8.
