# **RELATÓRIO DE AUDITORIA**

## **ORDEM DE SERVIÇO Nº 069/2019/CGM-AUDI**

**Secretaria Municipal de Infraestrutura Urbana e Obras (SIURB)**

| | <b>CONSTATAÇÃO 01 – Ausência de prévia representação gráfica das áreas das piscinas e do deck do CEU Vila Curuçá para contratação de serviços de engenharia, com prejuízos, em especial, à fiscalização da execução dos trabalhos.</b> | |

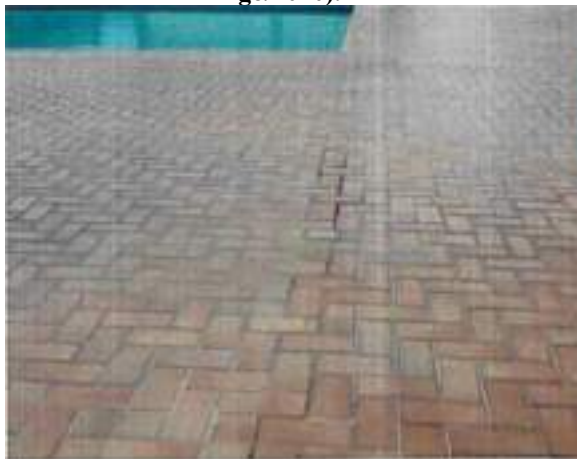
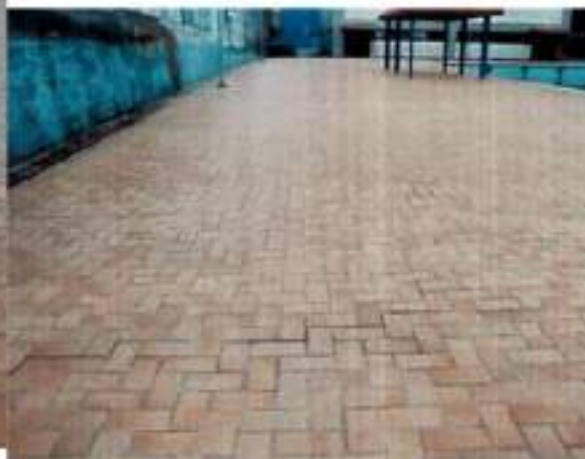
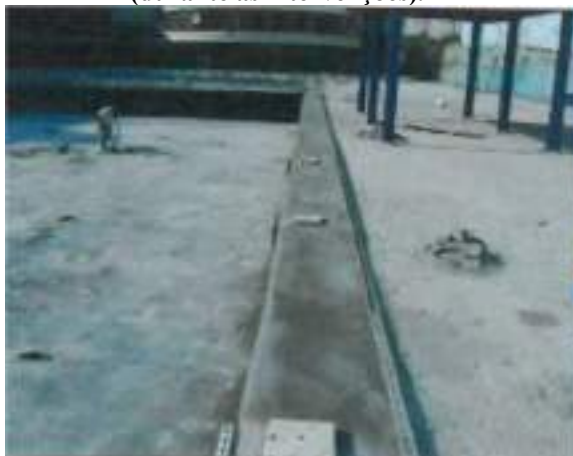
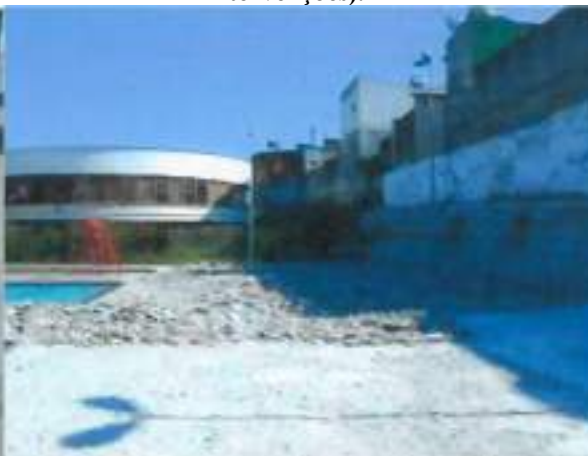
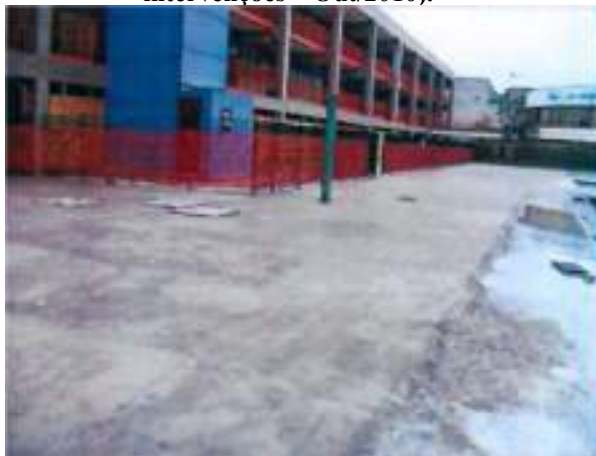
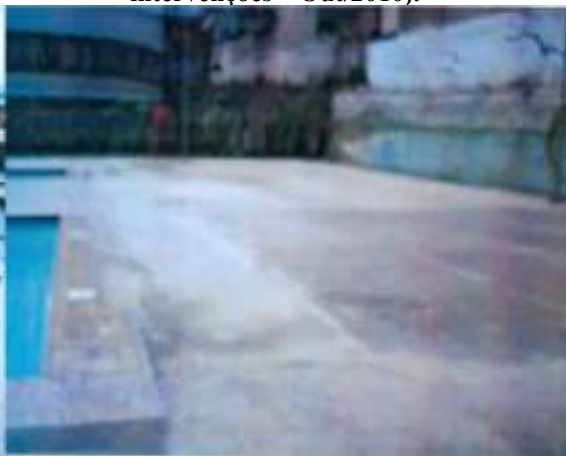
**Figura 5 – Fragmento do relatório fotográfico utilizado como base para elaboração do Memorial Descritivo (antes das intervenções – Ago/2010).**

**Figura 6 – Fragmento do relatório fotográfico utilizado como base para elaboração do Memorial Descritivo (antes das intervenções – Ago/2010).**

**Figura 7 – Fragmento do relatório fotográfico utilizado como base para 1ª Medição (06/10/2010-06/11/2010) da execução contratual (durante as intervenções).**

**Figura 8 – Fragmento do relatório fotográfico utilizado como base para 1ª Medição (06/10/2010-06/11/2010) da execução contratual (durante as intervenções).**

**Figura 9 – Fragmento do relatório fotográfico utilizado como base para 2ª Medição (Até 03/01/2011) da execução contratual (final das intervenções – Out/2010).**

**Figura 10 – Fragmento do relatório fotográfico utilizado como base para 2ª Medição (Até 03/01/2011) da execução contratual (final das intervenções – Out/2010).**

Considerando a análise realizada nas duas únicas medições do contrato em questão, foi identificada a ausência de registro fotográfico contendo a conclusão dos trabalhos, prejudicando as atividades de fiscalização realizadas, a auditoria do contrato e, ainda, podendo ter sido ocultadas falhas e até mesmo a inexecução de serviços.

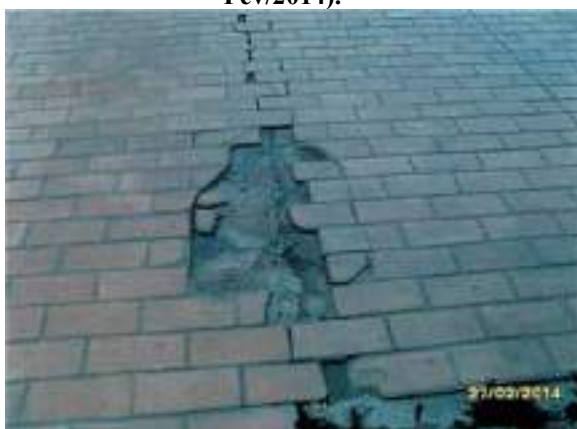
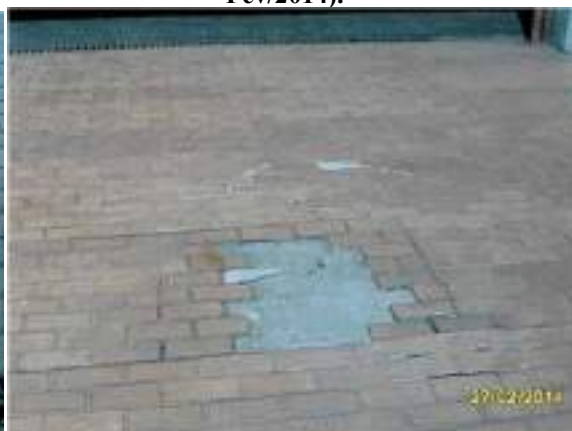
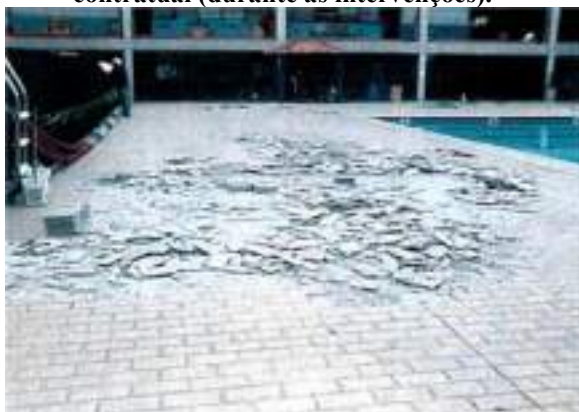
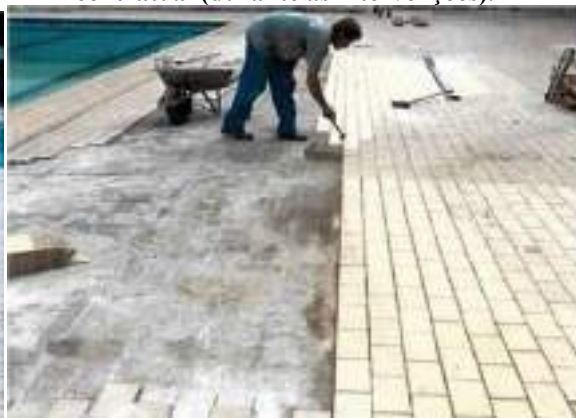
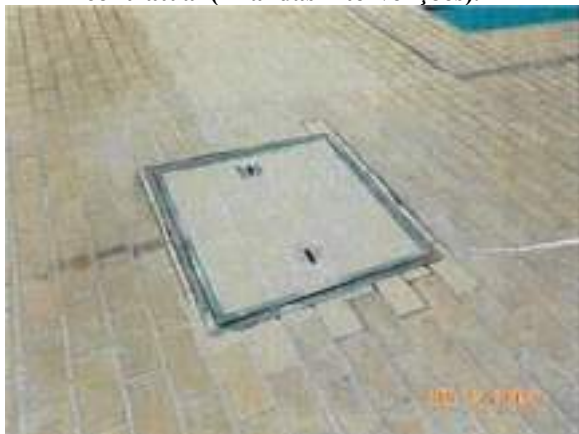
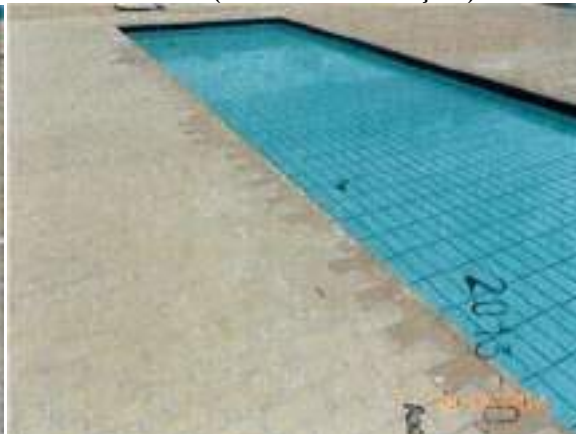
**Figura 12– Fragmento do relatório fotográfico utilizado como base para elaboração do Memorial Descritivo (antes das intervenções – Fev/2014).**

**Figura 13– Fragmento do relatório fotográfico utilizado como base para elaboração do Memorial Descritivo (antes das intervenções – Fev/2014).**

**Figura 14– Fragmento do relatório fotográfico utilizado como base para 1ª Medição (26/06/2014 a 25/07/2014) da execução contratual (durante as intervenções).**

**Figura 15– Fragmento do relatório fotográfico utilizado como base para 1ª Medição (26/06/2014 a 25/07/2014) da execução contratual (durante as intervenções).**

**Figura 16– Fragmento do relatório fotográfico utilizado como base para 3ª Medição (26/08/2014 a 22/11/2014) da execução contratual (final das intervenções).**

**Figura 17– Fragmento do relatório fotográfico utilizado como base para 3ª Medição (26/08/2014 a 22/11/2014) da execução contratual (final das intervenções).**

Cabe destacar que nesta contratação os reparos no piso do deck foram pontuais, conforme relatado no Memorial Descritivo e nos quantitativos apresentados nas planilhas orçamentárias referencial e de medição. Entretanto, não foi localizado qualquer registro gráfico (croqui/projeto) indicando os locais das intervenções.

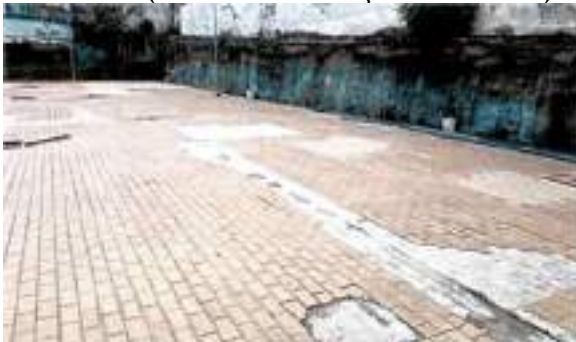
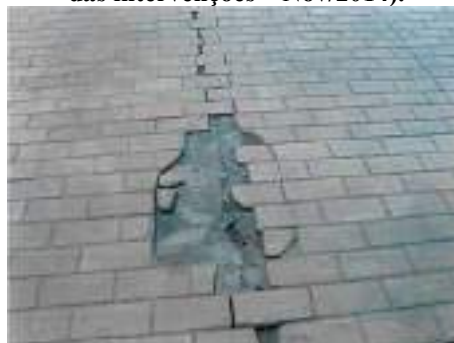
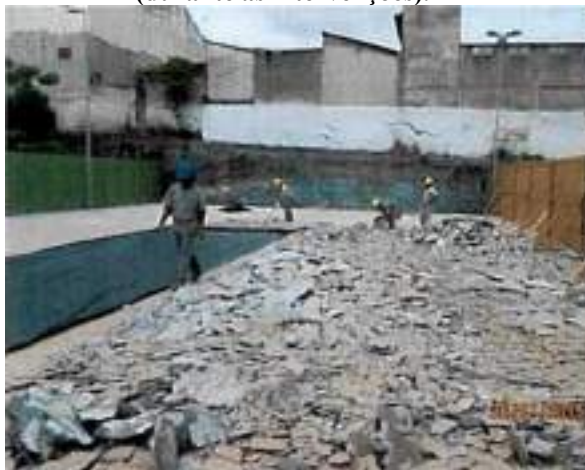
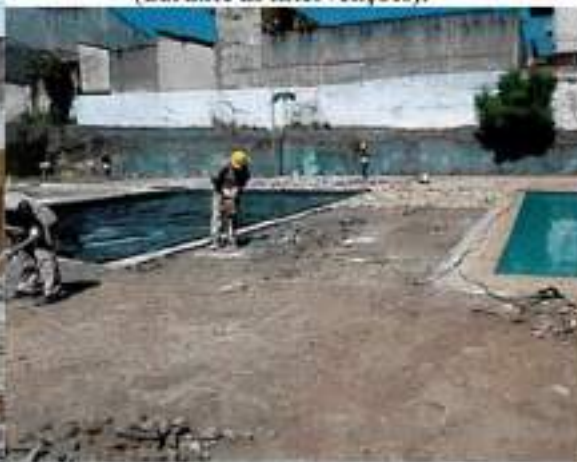
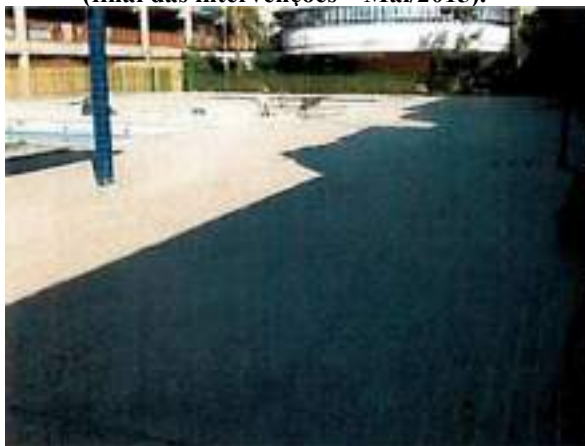
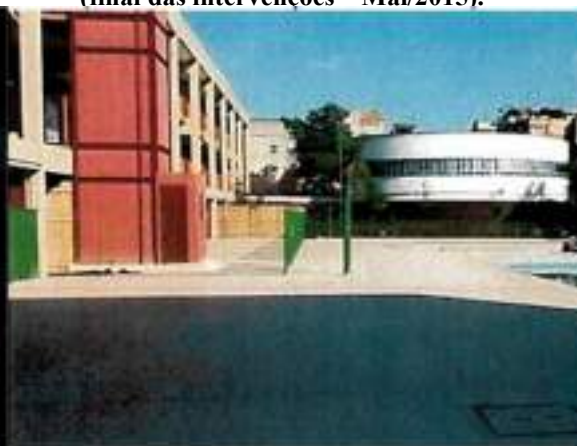
**Figura 19– Fragmento do relatório fotográfico utilizado como base para elaboração do Memorial Descritivo (antes das intervenções – Nov/2014).**

**Figura 20– Fragmento do relatório fotográfico utilizado como base para elaboração do Memorial Descritivo (antes das intervenções – Nov/2014).**

**Figura 21– Fragmento do relatório fotográfico utilizado como base para 1ª Medição (30/12/2014-31/01/2015) da execução contratual (durante as intervenções).**

**Figura 22– Fragmento do relatório fotográfico utilizado como base para 1ª Medição (30/12/2014-31/01/2015) da execução contratual (durante as intervenções).**

**Figura 23– Fragmento do relatório fotográfico utilizado como base para 3ª Medição (01/04/2015-28/05/2015) da execução contratual (final das intervenções – Mai/2015).**

**Figura 24– Fragmento do relatório fotográfico utilizado como base para 3ª Medição (01/04/2015-28/05/2015) da execução contratual (final das intervenções – Mai/2015).**

Conforme apresentado no Anexo III deste trabalho (3ª Medição do Contrato 030/SIURB/NMPME/2014), foram executados reparos em uma área de 2.531,02 m² do piso localizado no entorno das piscinas, englobando os serviços de demolição de material cerâmico, regularização, aplicação de masticado elástico de poliuretano e aplicação de novo piso de revestimento.

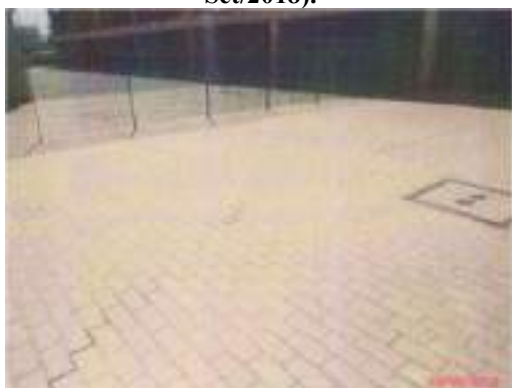
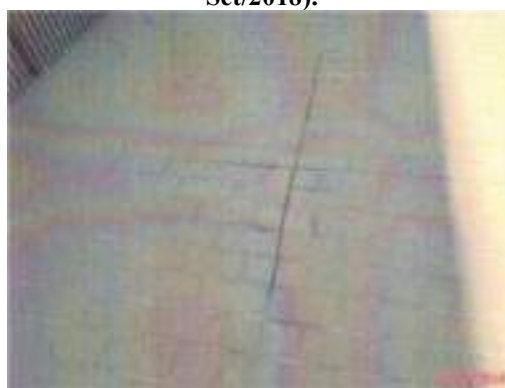
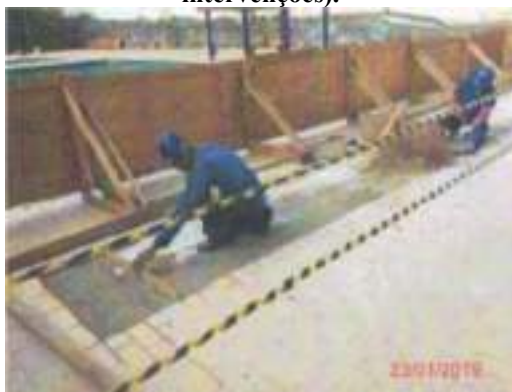
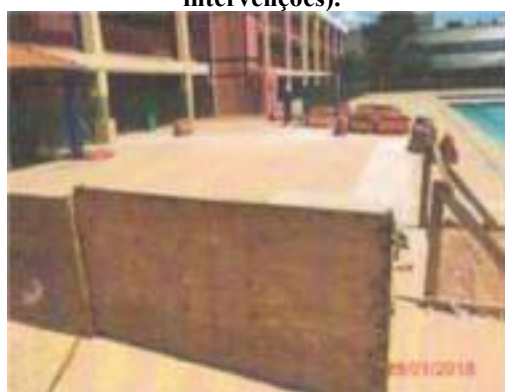
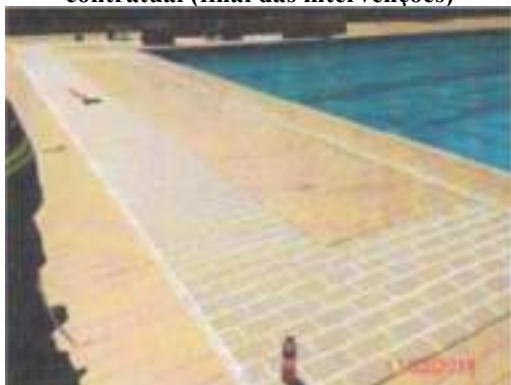
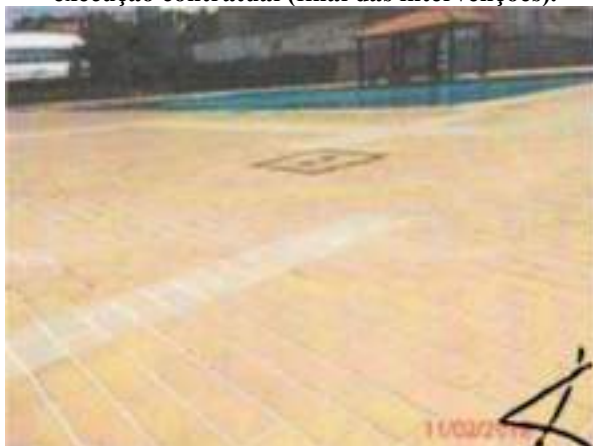
**Figura 27– Fragmento do relatório fotográfico utilizado como base para elaboração do Memorial Descritivo (antes das intervenções – Set/2018).**

**Figura 28– Fragmento do relatório fotográfico utilizado como base para elaboração do Memorial Descritivo (antes das intervenções – Set/2018).**

**Figura 29– Fragmento do relatório fotográfico utilizado como base para 2ª Medição (23/01/2019) da execução contratual (durante as intervenções).**

**Figura 30– Fragmento do relatório fotográfico utilizado como base para 2ª Medição (23/01/2019) da execução contratual (durante as intervenções).**

**Figura 31– Fragmento do relatório fotográfico utilizado como base para 2ª Medição (11/02/2019) da execução contratual (final das intervenções)**

**Figura 32– Fragmento do relatório fotográfico utilizado como base para 2ª Medição (11/02/2019) da execução contratual (final das intervenções).**

Conforme apresentado no Anexo III deste trabalho (2ª Medição do Contrato 283/SIURB/NMPME/2018 – doc SEI 013904435), foram executados reparos em uma área de 60,00 m<sup>2</sup> do piso localizado no entorno das piscinas, englobando os serviços de demolições, remoção de entulho, apiloamento, regularização, mastique, lastro de brita, lastro de concreto e execução de novo revestimento cerâmico.

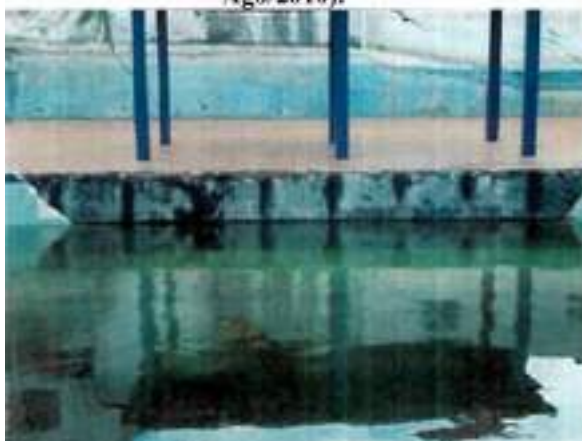
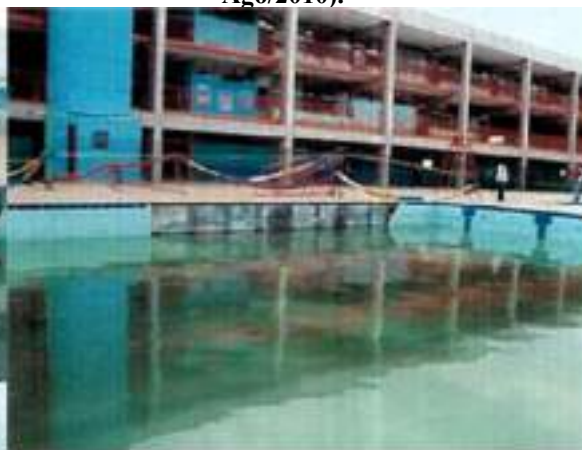
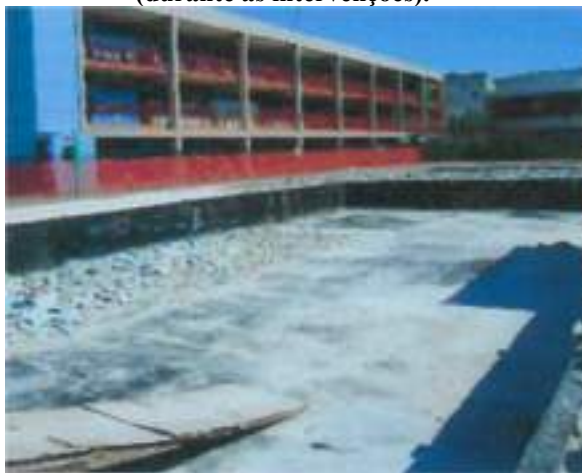
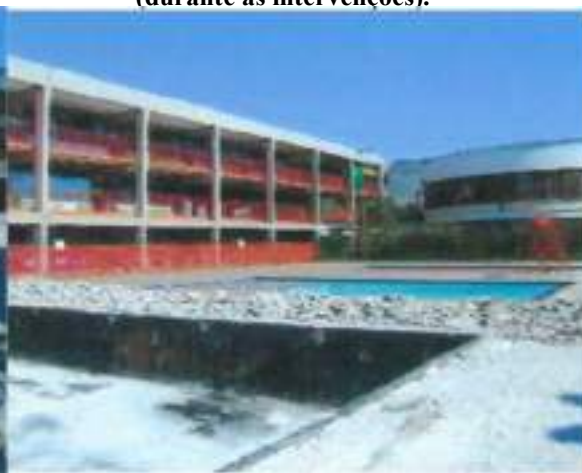
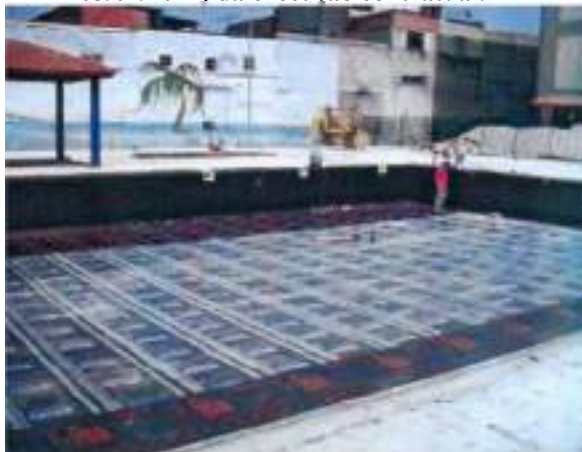
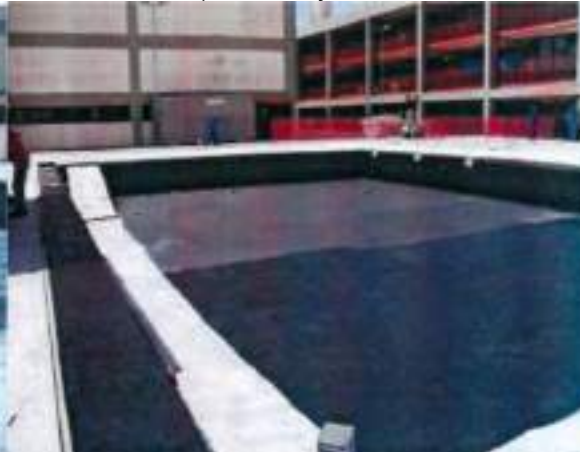
**Figura 35 – Fragmento do relatório fotográfico utilizado como base para elaboração do Memorial Descritivo (piscina grande – Ago/2010).**

**Figura 36– Fragmento do relatório fotográfico utilizado como base para elaboração do Memorial Descritivo (piscina grande – Ago/2010).**

**Figura 37 – Fragmento do relatório fotográfico utilizado como base para 1ª Medição (06/10/2010-06/11/2010) da execução contratual (durante as intervenções).**

**Figura 38– Fragmento do relatório fotográfico utilizado como base para 1ª Medição (06/10/2010-06/11/2010) da execução contratual (durante as intervenções).**

**Figura 39 – Fragmento do relatório fotográfico utilizado como base para 2ª Medição (Até 03/01/2011) da execução contratual.**

**Figura 40 – Fragmento do relatório fotográfico utilizado como base para 2ª Medição (Até 03/01/2011) da execução contratual.**

Considerando a análise realizada nas duas únicas medições do contrato em questão, foi identificada a ausência de registro fotográfico contendo a conclusão dos trabalhos. Ainda, apesar de constar no Memorial Descritivo a indicação de reparos nas piscinas média e mini, não há registros fotográficos durante o diagnóstico e a execução dos serviços destas áreas, prejudicando as atividades de fiscalização realizadas, a auditoria do contrato e, ainda, podendo ter sido ocultadas falhas e até mesmo a inexecução de serviços.

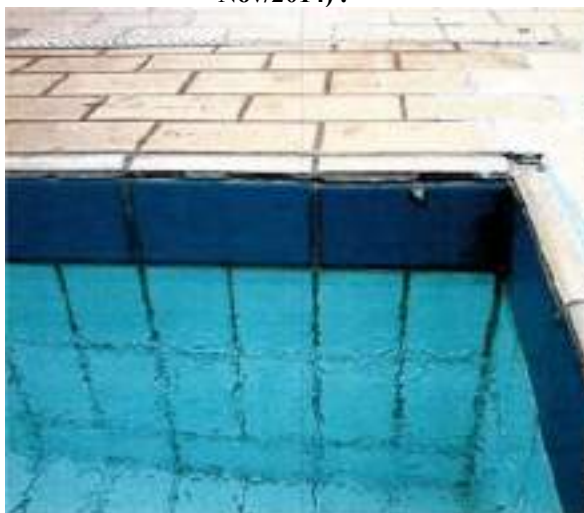
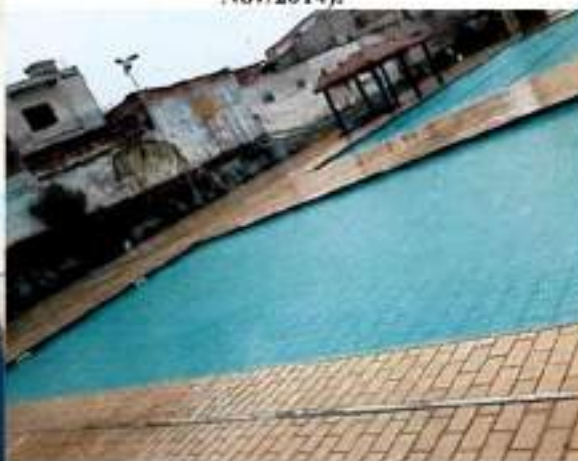
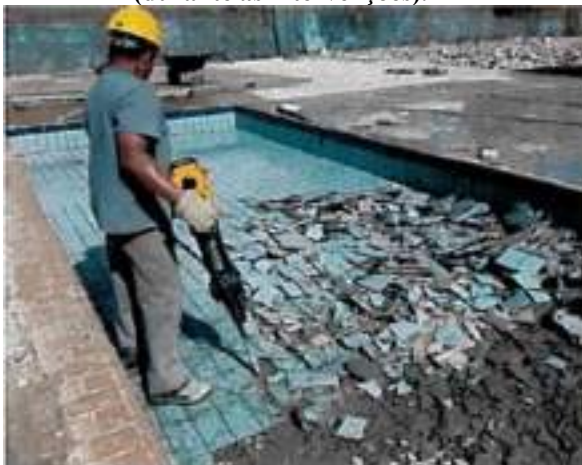
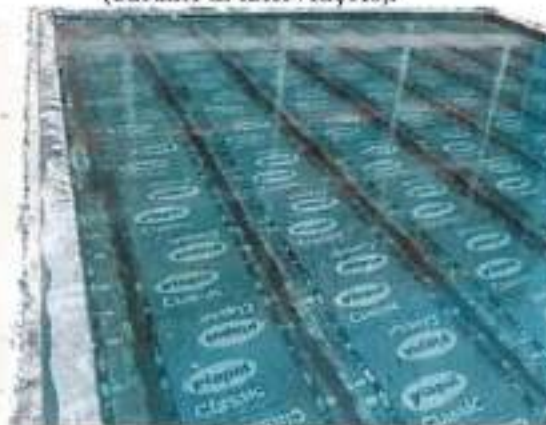
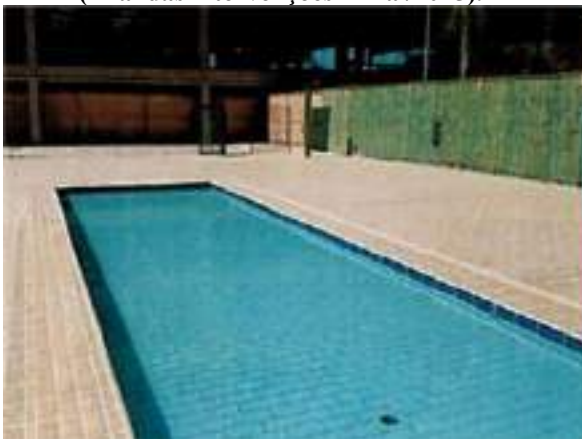
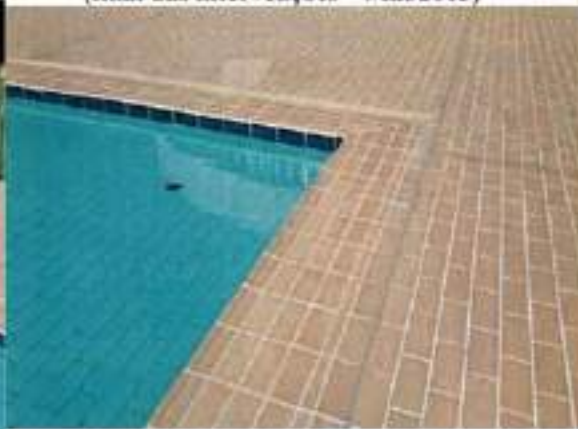
**Figura 42 – Fragmento do relatório fotográfico utilizado como base para elaboração do Memorial Descritivo (antes das intervenções – Nov/2014) .**

**Figura 43– Fragmento do relatório fotográfico utilizado como base para elaboração do Memorial Descritivo (antes das intervenções – Nov/2014).**

**Figura 44 – Fragmento do relatório fotográfico utilizado como base para 1ª Medição (30/12/2014-31/01/2015) da execução contratual (durante as intervenções).**

**Figura 45 – Fragmento do relatório fotográfico utilizado como base para 1ª Medição (30/12/2014-31/01/2015) da execução contratual (durante as intervenções).**

**Figura 46 – Fragmento do relatório fotográfico utilizado como base para 3ª Medição (01/04/2015-28/05/2015) da execução contratual (final das intervenções – Mai/2015).**

**Figura 47 – Fragmento do relatório fotográfico utilizado como base para 3ª Medição (01/04/2015-28/05/2015) da execução contratual (final das intervenções – Mai/2015)**

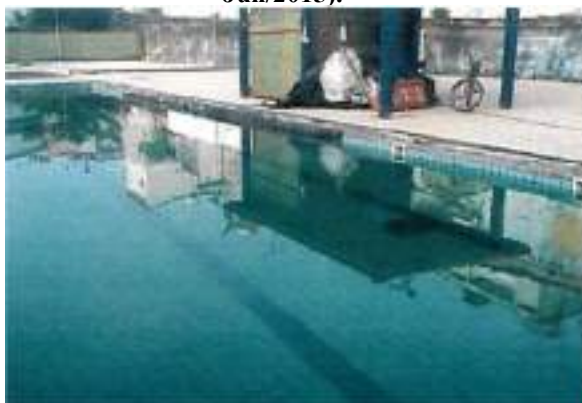
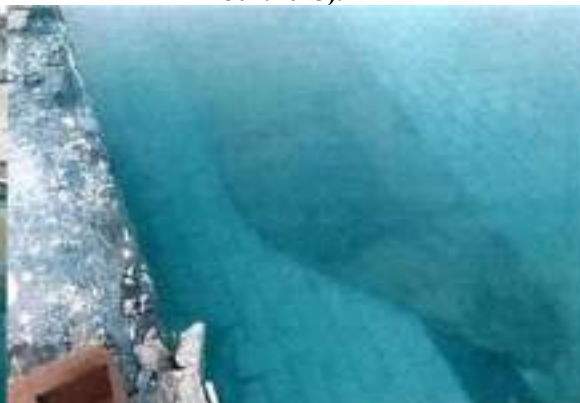
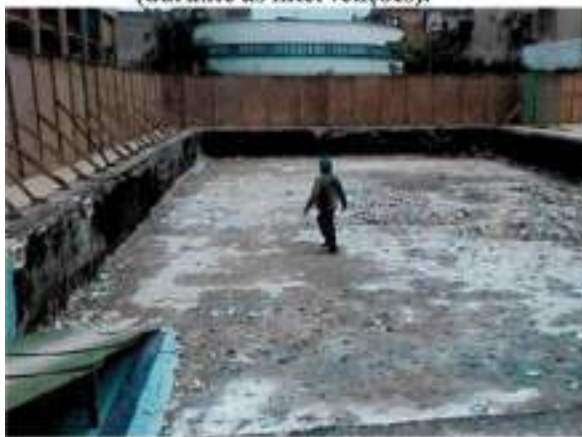
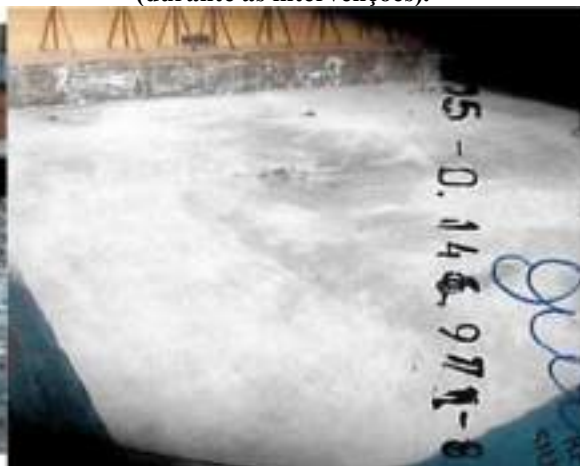
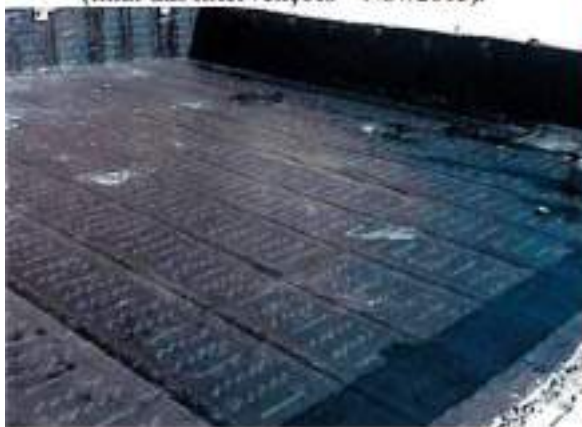
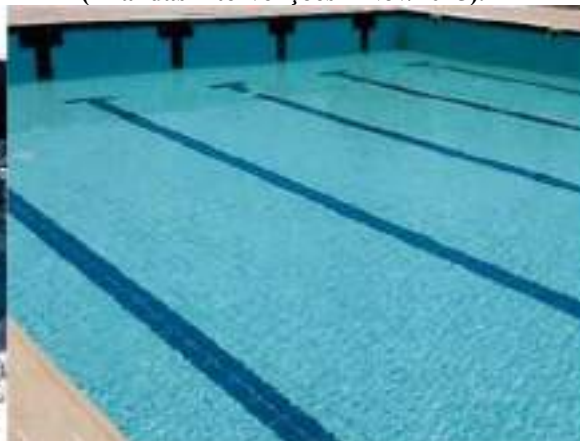
**Figura 50 – Fragmento do relatório fotográfico utilizado como base para elaboração do Memorial Descritivo (antes das intervenções – Jun/2015).**

**Figura 51 – Fragmento do relatório fotográfico utilizado como base para elaboração do Memorial Descritivo (antes das intervenções – Jun/2015).**

**Figura 52 – Fragmento do relatório fotográfico utilizado como base para 1ª Medição (05/10/2015-05/11/2015) da execução contratual (durante as intervenções).**

**Figura 53 – Fragmento do relatório fotográfico utilizado como base para 1ª Medição (05/10/2015-05/11/2015) da execução contratual (durante as intervenções).**

**Figura 54 – Fragmento do relatório fotográfico utilizado como base para 2ª Medição (06/11/2015-05/12/2015) da execução contratual (final das intervenções – Nov/2015).**

**Figura 55 – Fragmento do relatório fotográfico utilizado como base para 2ª Medição (06/11/2015-05/12/2015) da execução contratual (final das intervenções – Nov/2015).**
