RELATÓRIO DE AUDITORIA	
Ordem de Serviço:	O.S 59-D/2018/CGM_AUDI
Unidade Auditada:	Serviço Funerário do Município de São Paulo - SFMSP
Período de Realização:	05/07/2018 a 18/10/2018

SUMÁRIO EXECUTIVO

Este relatório apresenta o resultado da auditoria referente à **Ordem de Serviço 059/2018 /CGM_AUDI**, cujo escopo delimita-se a verificar a análise da execução dos contratos de serviços referentes à aquisição de urnas e caixões, serviços de traslado funerário e serviço de limpeza e conservação predial.

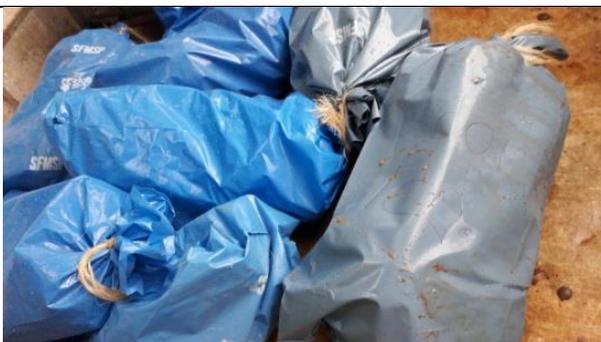
Um dos grandes problemas verificados pela Equipe de Auditoria durante a visita ao Cemitério Vila Formosa foi a falta de destinação adequada aos restos mortais provenientes de exumação. No local, existiam incontáveis embalagens plásticas contendo ossos, sendo que estavam identificadas somente com inscrições feitas “à mão” nos próprios sacos, sem qualquer etiqueta de identificação (figura 01).

Figura 01 – Sacos contendo restos de exumação (Vila Formosa)

Recomenda-se que o SFMSP aprimore a identificação dos restos mortais e realize a construção de local apropriado para armazenamento destes.

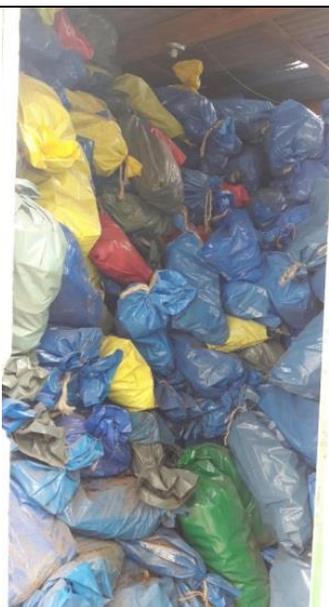
À época da visita, as ossadas ocupavam três cômodos no cemitério. Um deles, conforme relato dos funcionários, possuía um “andar abaixo”, no subsolo, que já estava lotado. O andar visível (figura 02), por sua vez, já não aparentava ter mais capacidade para receber novas ossadas. Devido à lotação, a sala que antes era destinada às ferramentas utilizadas pelos coveiros estava sendo ocupada como depósito das ossadas (figura 03).

Figura 02 – Depósito lotado (Vila Formosa)

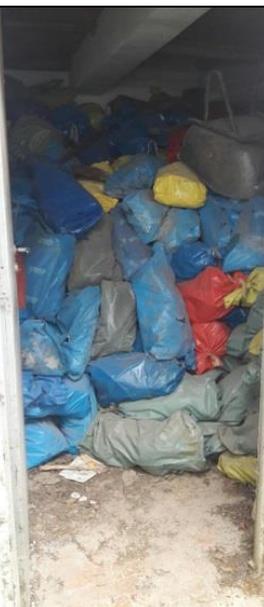
Figura 03 – Antiga sala de ferramentas ocupada (Vila Formosa)

Conforme é possível verificar na figura 03, a falta de espaço para acondicionamento adequado prejudica o controle dos restos mortais estocados quanto a sua correta identificação. A Equipe de

Auditoria também notou, no chão do local, um segmento de osso, sem identificação, e sem possibilidade de confirmar, de pronto, a que ossada pertence.

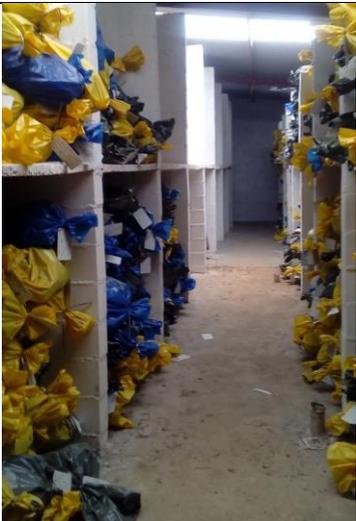
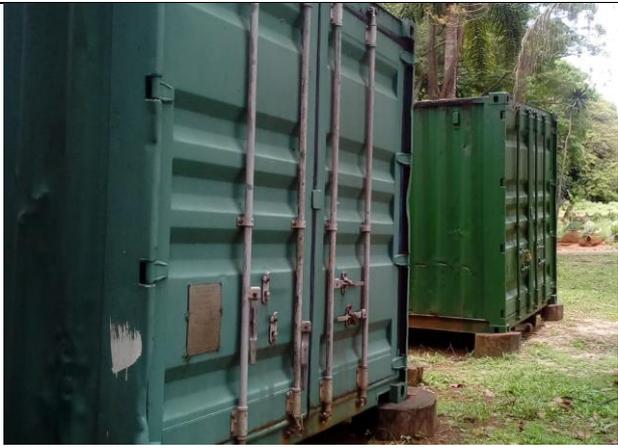
Entretanto, referente aos casos de desativação de ossários individuais (Ossário de Parede e/ou Galerias) os despojos são encaminhados para os Ossários Gerais, podendo ser containers ou edificação específica para acondicionar os despojos provenientes das desativações das galerias, conforme imagens 01 e 02.

Imagem 01 – Ossário Geral para acondicionar os despojos provenientes das desativações das Galerias – Vila Formosa I	Imagem 02 – Containers para acondicionar os despojos provenientes das desativações das Galerias – Vila Formosa I.

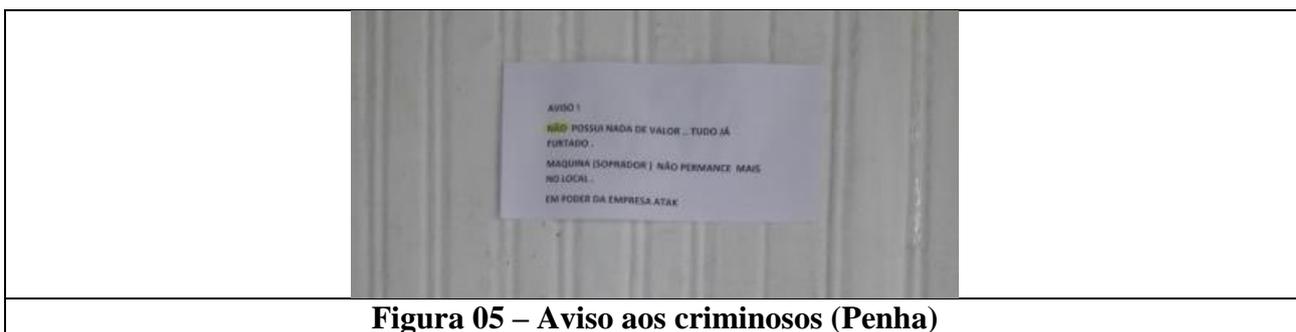
No cemitério da Penha, por exemplo, os funcionários relatam que foram furtados objetos de toda ordem, como botijões de gás e pás. A situação gerou até um alerta dos funcionários aos criminosos:

Figura 05 – Aviso aos criminosos (Penha)

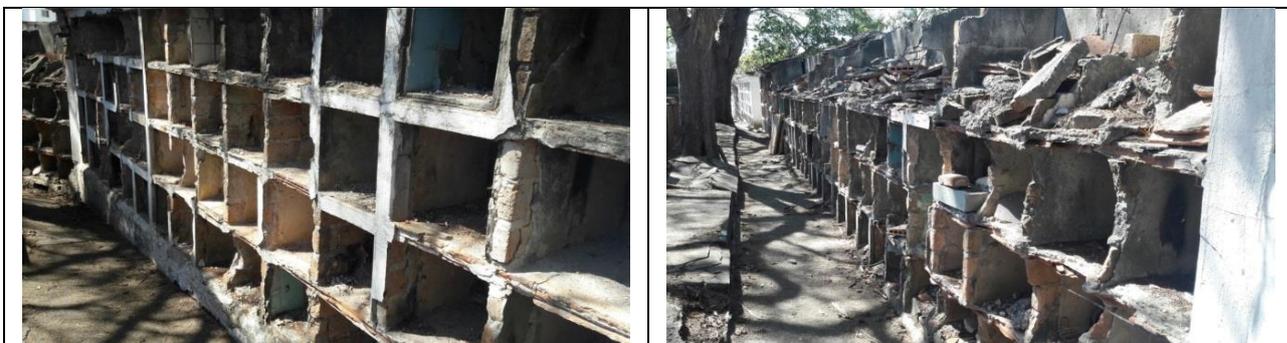
Conforme noticiado pela mídia, na data de 23/01/2011, as chuvas que atingiram a cidade de São Paulo ocasionaram o desabamento do muro do Cemitério Santana. Na queda, o muro atingiu os ossuários locais, que ficaram destruídos. Apesar de passados sete anos, a situação das gavetas encontradas durante visita à unidade, é a que se apresenta nas figuras 06 e 07 abaixo:

Figuras 06 e 07 – Ossuários destruídos pela queda do muro

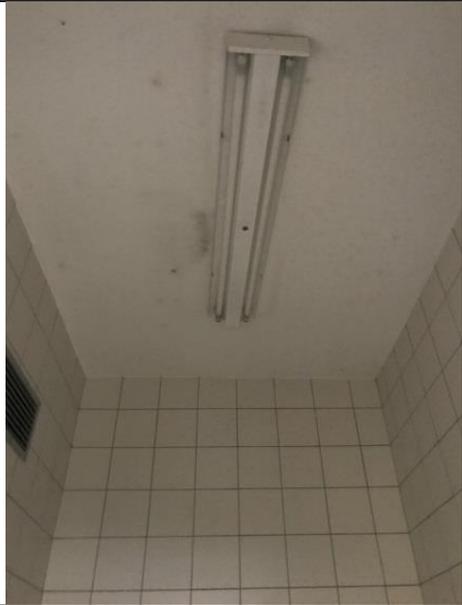
Para a utilização do banheiro, a equipe de limpeza improvisou um castiçal com vela, a fim de auxiliar na iluminação. Além da falta de luz adequada, verificou-se a falta do assento sanitário com elevação, próprio para pessoas com deficiência, e da alavanca na válvula de descarga (figura 09).

<p>Figura 08 – Banheiro para pessoa em cadeira de rodas – Lâmpadas queimadas (Vila Formosa)</p>	<p>Figura 09 – Banheiro para pessoa em cadeira de rodas – Vaso sem assento de elevação (Vila Formosa)</p>

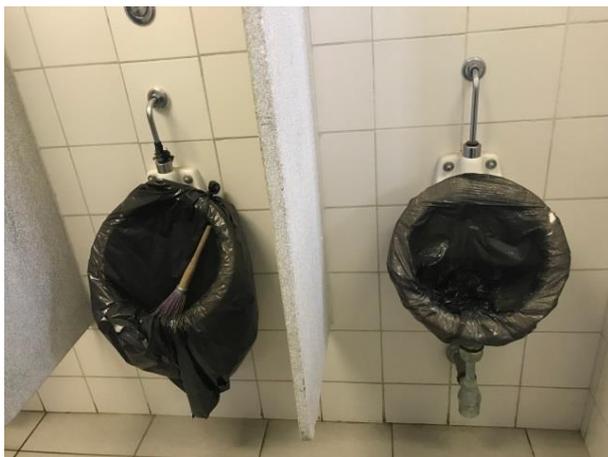
No banheiro masculino, por sua vez, foram identificados problemas nas instalações sanitárias: a maior parte dos mictórios estava desativada (figura 10) e nos vasos sanitários não havia assentos (figura 11). As válvulas de descarga requeriam manutenção, cuja falta pode vir a ocasionar vazamentos e gastos de água desnecessários devido a sua antiguidade.

Figura 10 – Mictório do banheiro masculino (Vila Formosa)

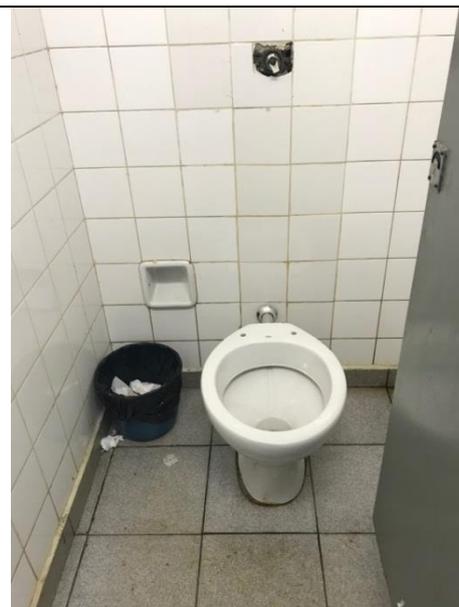
Figura 11 – Vaso sanitário do banheiro masculino (Vila Formosa)

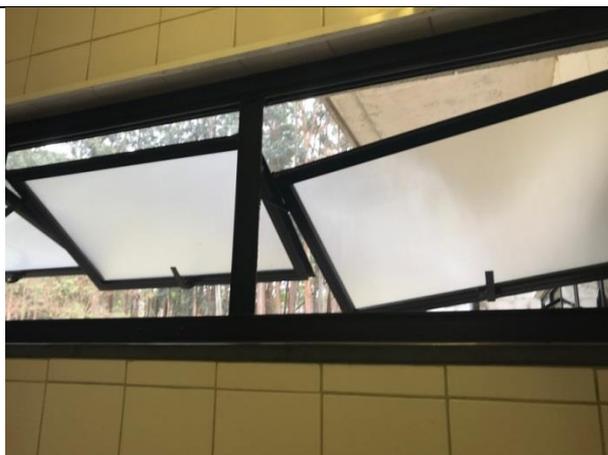
As janelas do banheiro também apresentavam avarias, o que configura um risco aos funcionários da limpeza, que podem sofrer algum tipo de acidente de trabalho ao tentar realizar o asseio destas. Este mesmo problema também foi identificado no banheiro feminino do Velório.

Figura 12 – Janelas do banheiro masculino (Vila Formosa)

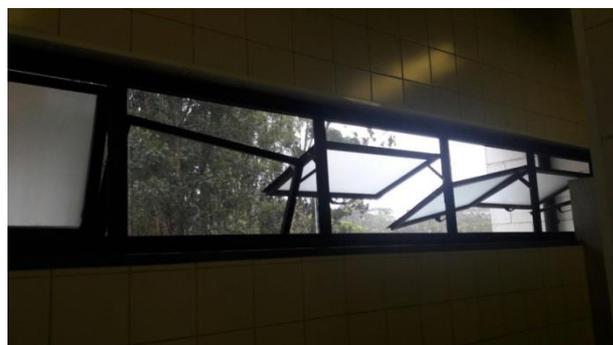
Figura 13 – Janelas do banheiro feminino (Vila Formosa)

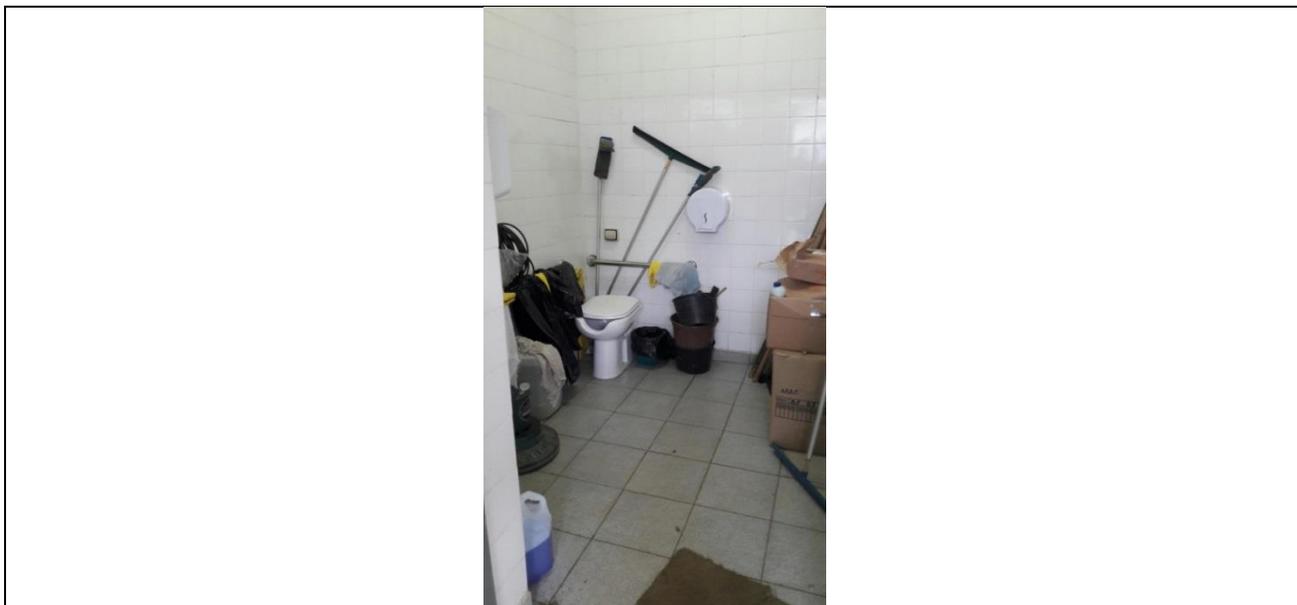
Quando da visita à Capela do Cemitério Vila Formosa, verificou-se que o banheiro para pessoa em cadeira de rodas estava sendo utilizado como depósito de material de limpeza (figura 14).

Figura 14 – Banheiro para pessoa em cadeira de rodas utilizado como depósito (Vila Formosa)

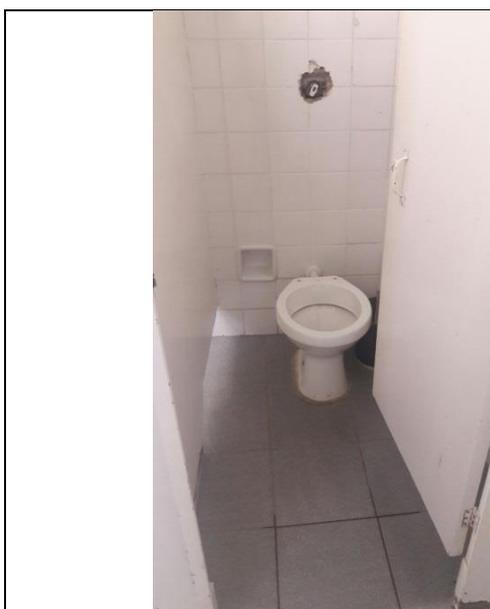
Na mesma data foi visitado o Cemitério Penha. Além dos problemas de higiene encontrados e já reportados na SA Final OS 59-A/2018, os banheiros verificados apresentavam falta de assentos sanitários (figuras 15 e 16) e válvulas de descarga sem manutenção (figura 16).

Figura 15 – Vaso sem assento sanitário e válvula sem manutenção (Penha)

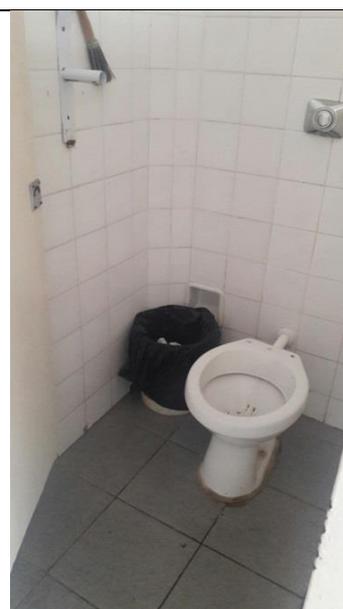
Figura 16 - Vaso sem assento sanitário (Penha)

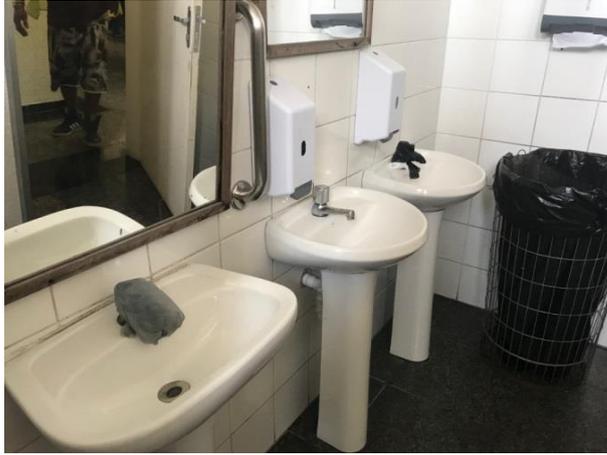
Na visita realizada no dia 21/08/2018, ao Cemitério Santana, a Equipe de Auditoria também encontrou banheiros sem manutenção. No banheiro masculino do Velório, por exemplo, duas das três torneiras das pias estavam fora de uso (figura 17). E tanto no banheiro masculino quanto no feminino era recorrente a falta de assentos sanitários (figura 18).

Figura 17 – Banheiro masculino do velório (Santana)

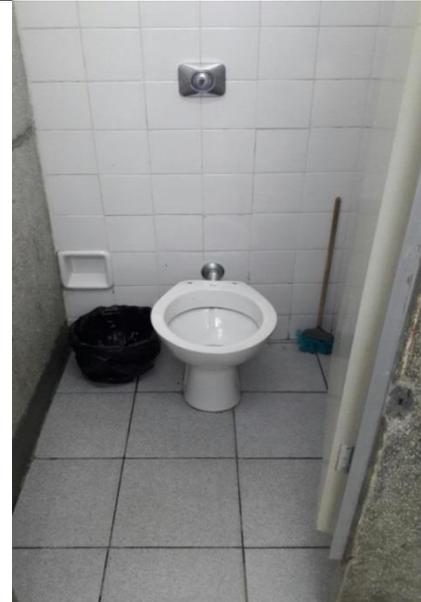
Figura 18 – Falta de assento sanitário em vaso do banheiro feminino (Santana)

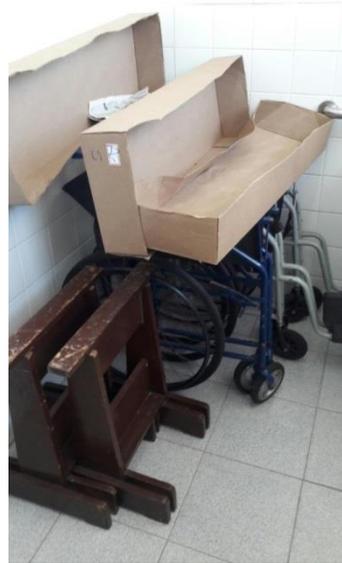
O banheiro destinado à pessoa em cadeira de rodas do Velório (figura 19), por fim, estava sendo utilizado como depósito de descartes. Segundo informações dos funcionários, as cadeiras de rodas ali acondicionadas estavam quebradas, aguardando substituição.

Figura 19 – Banheiro utilizado como depósito (Santana)

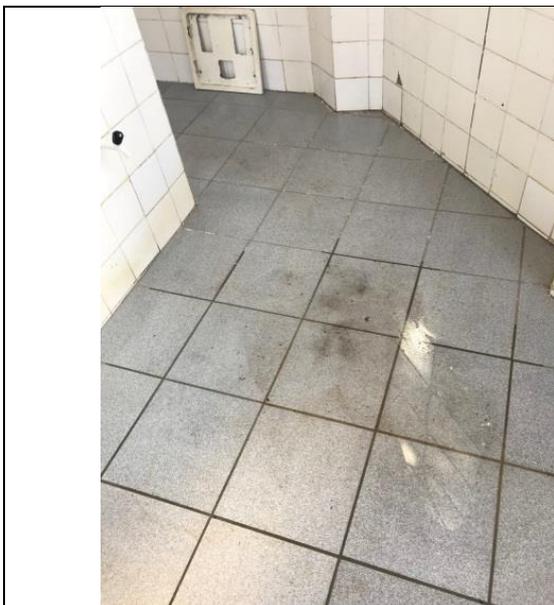
Já no Cemitério Araçá, visitado em 21/08/2018, os maiores problemas foram constatados no banheiro masculino da Capela. Destacamos que o banheiro feminino da Capela não pôde ser visitado, pois estava trancado e nenhum funcionário do cemitério soube informar onde estava a chave. Já o banheiro masculino estava aberto e em precárias condições de higiene (figura 20). Além disso, o teto do banheiro estava sem manutenção (figura 21), apresentando sinais de infiltração.

Figura 20 – Problemas de higiene no banheiro da Capela (Araçá)

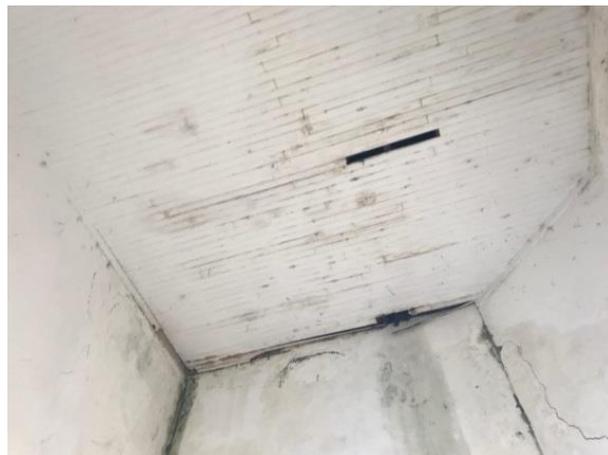
Figura 21 – Teto do banheiro masculino da Capela (Araçá)

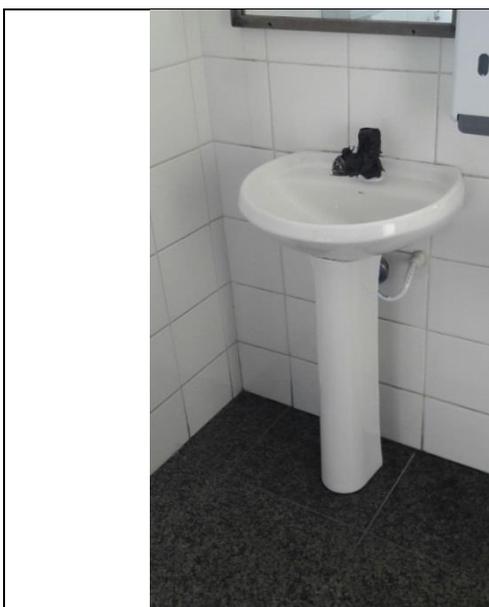
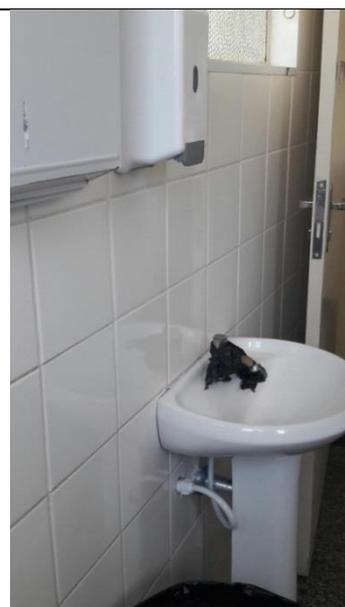
No Velório, por sua vez, foram encontrados problemas nas torneiras das pias dos banheiros femininos, como mostram as figuras 22 e 23 a seguir.

Figuras 22 e 23 – Torneiras sem manutenção (Araçá)

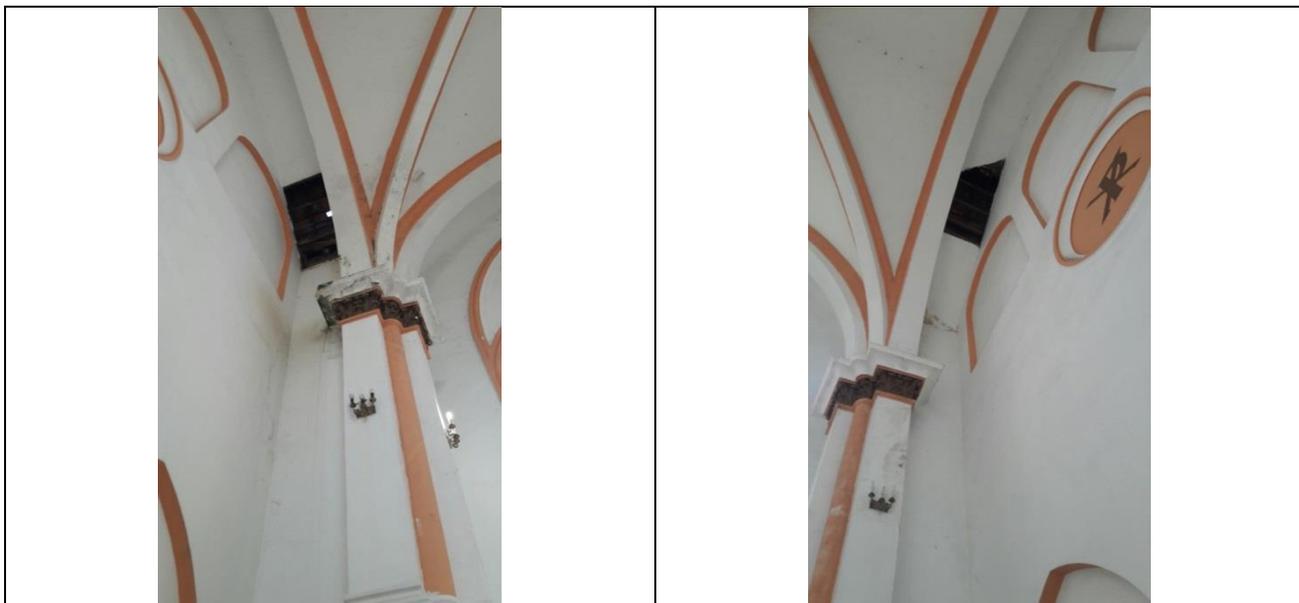
As Capelas visitadas também apresentaram algum tipo de problema em suas estruturas. Na Capela do Cemitério Araçá (figuras 24 e 25), por exemplo, o teto estava com infiltrações e parte dele já havia desabado. Conforme relato dos funcionários, em dias de chuva não é possível utilizar a Capela para a realização de funerais.

Figuras 24 e 25 – Teto da Capela (Araçá)

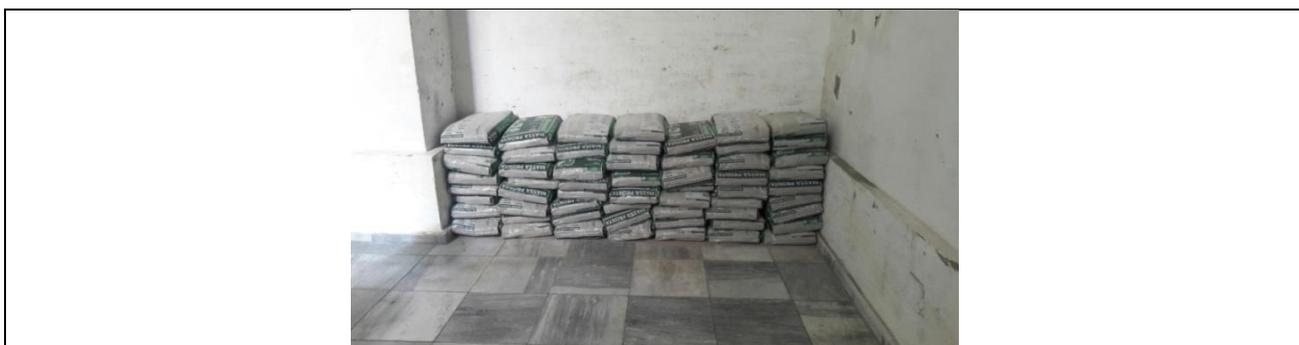
A mesma Capela em análise também estava sendo utilizada, à época da visita, como depósito para materiais de construção, conforme mostra a figura 26.

Figura 26 – Sacos de cimento acondicionados no interior da Capela (Araçá)

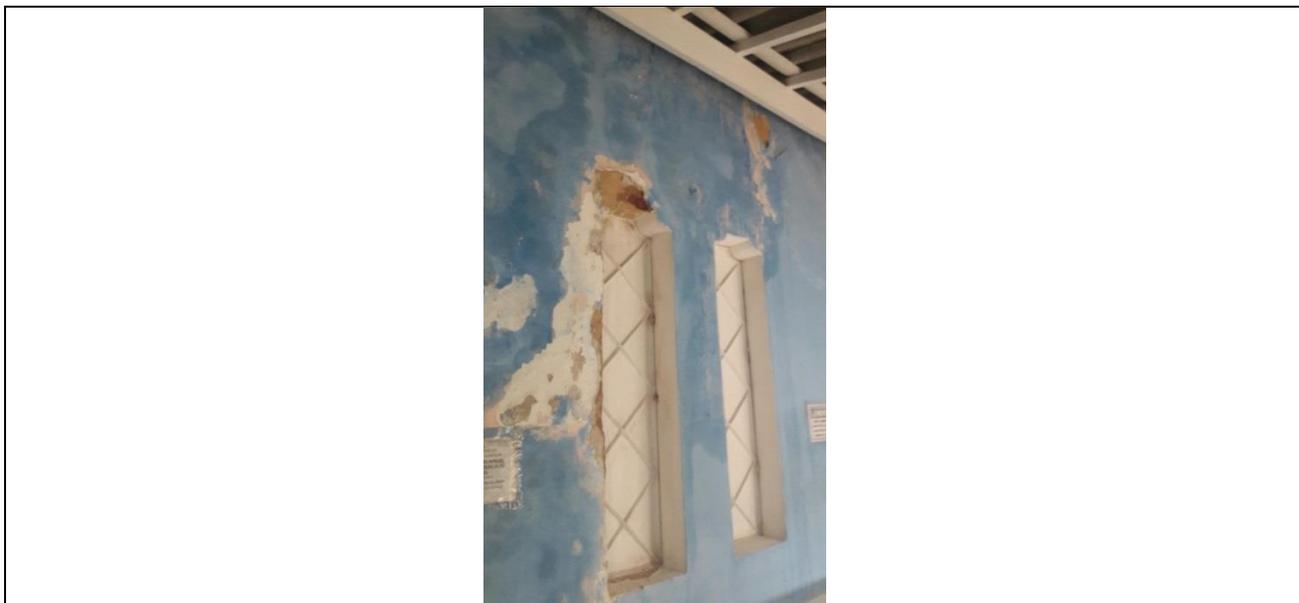
Já no Cemitério Penha, a parede lateral da Capela (figura 27) apresentava sinais de infiltração e falta de manutenção.

Figura 27 – Parede da Capela com infiltração (Penha)

Referente às infiltrações nas paredes da capela do cemitério Penha, apontadas pela Equipe de Auditoria da CGM, temos a informar que está prevista para o ano orçamentário de 2019 uma reforma na referida capela que irá contemplar reparos no telhado, correções nas paredes com infiltração e pintura.

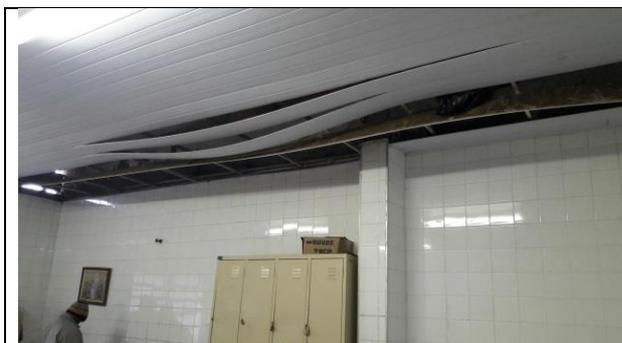
Outro problema levantado pela Equipe de Auditoria relaciona-se aos refeitórios utilizados pelos funcionários do SFMSP e pelos empregados das empresas terceirizadas. No cemitério Vila Formosa, parte do teto havia cedido (figura 28). Os funcionários relataram que, em dias de chuva, o refeitório fica alagado (figura 29).

Figura 28 – Parte do teto do refeitório que cedeu (Vila Formosa)

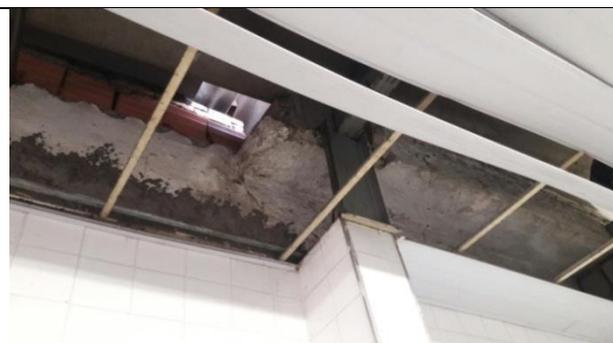
Figura 29 – Falta de manutenção que acarreta alagamentos no refeitório (Vila Formosa)

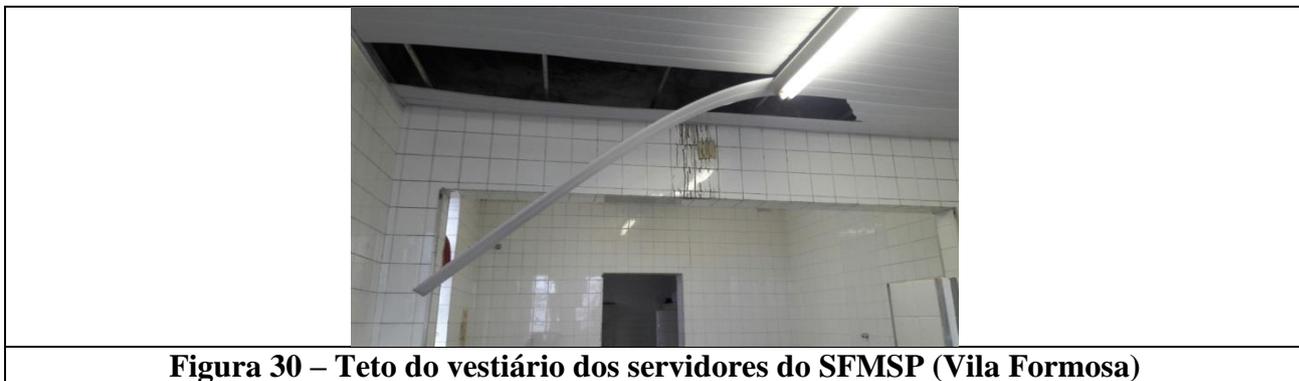
Os problemas estruturais mais relevantes foram identificados no cemitério de Vila Formosa. Dentre eles, destaca-se a condição do teto, que estava desabando, conforme figura abaixo:

Figura 30 – Teto do vestiário dos servidores do SFMSP (Vila Formosa)

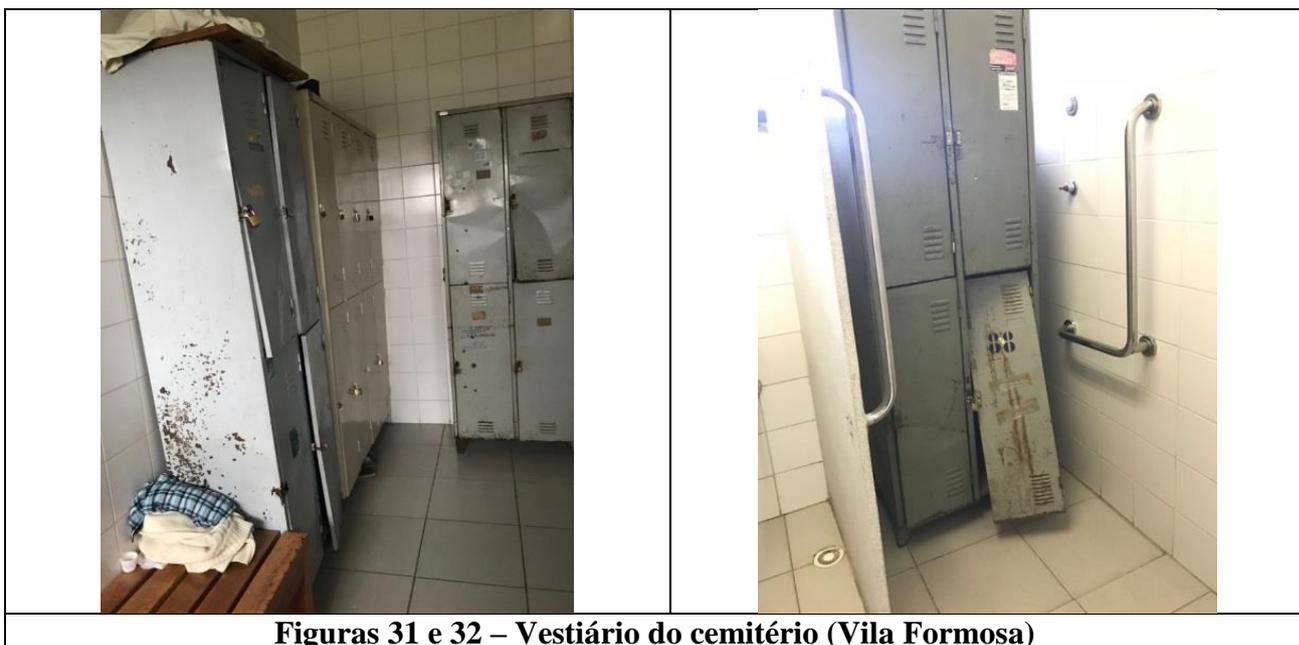
Conforme figuras 31 e 32, as condições dos armários no vestiário utilizado pelos funcionários também estavam precárias:

Figuras 31 e 32 – Vestiário do cemitério (Vila Formosa)

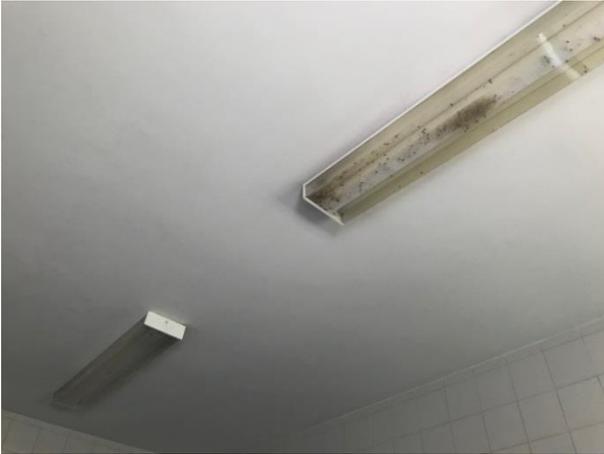
O vestiário estava com iluminação precária e o banheiro disponibilizado para pessoas em cadeiras de rodas estava interditado (figuras 33 e 34).

Figura 33 – Falta de iluminação (Vila Formosa)

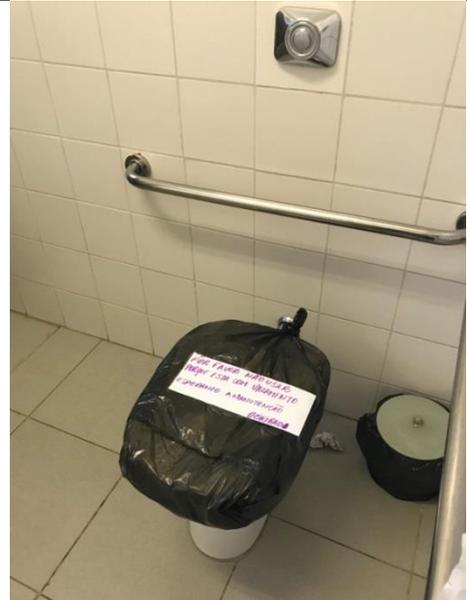
Figura 34 – Banheiro pessoa em cadeiras de rodas sem manutenção (Vila Formosa)

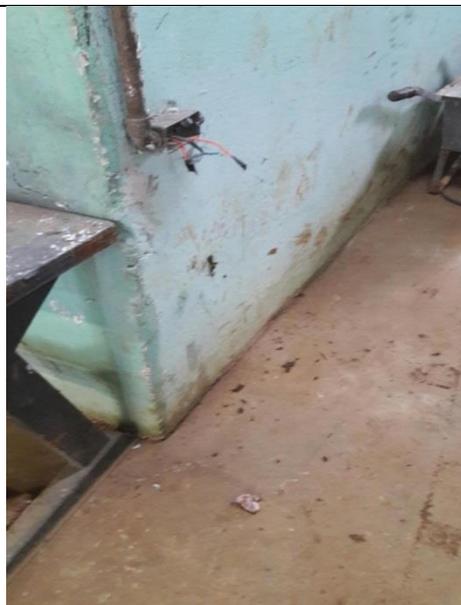
Foram identificados, pela Equipe de Auditoria, problemas em instalações elétricas, que atrapalham o bom andamento dos serviços oferecidos pelo SFMSP. No Cemitério Vila Formosa, por exemplo, não havia local apropriado para recarregar os carros elétricos utilizados pelos servidores nas tarefas. Além de configurar um risco à integridade dos servidores, a falta de carregamento adequado (figura 35) acarreta danos aos carros e, assim, maiores gastos de manutenção.

Figura 35 – Local sem manutenção elétrica (Vila Formosa)

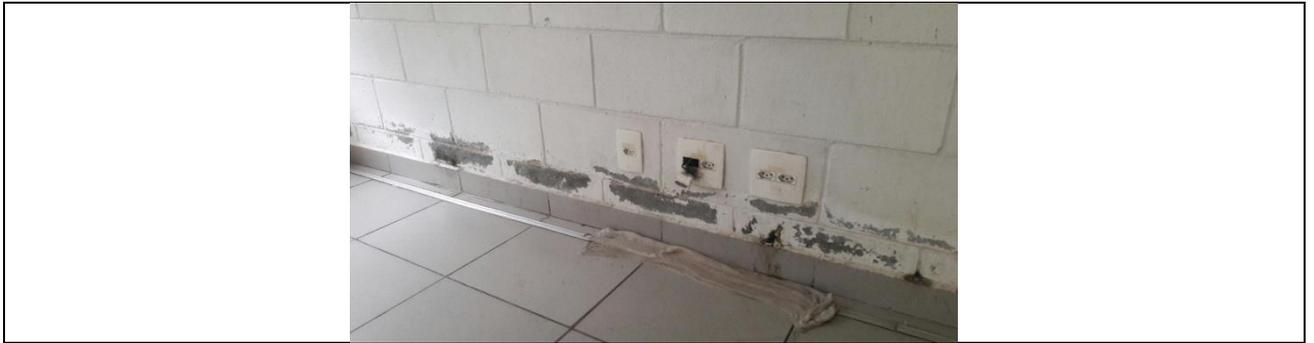
No Velório, por sua vez, foi identificada infiltração que prejudicou as instalações elétricas de uma das salas. É possível notar, analisando a figura 36, que ocorreu um princípio de curto circuito na tomada central. Tal fato expõe os usuários e os funcionários do SFMSP a riscos de choques ou até mesmo ocasionar incêndios nas dependências do local.

Figura 36 – Tomada circuitada (Vila Formosa)

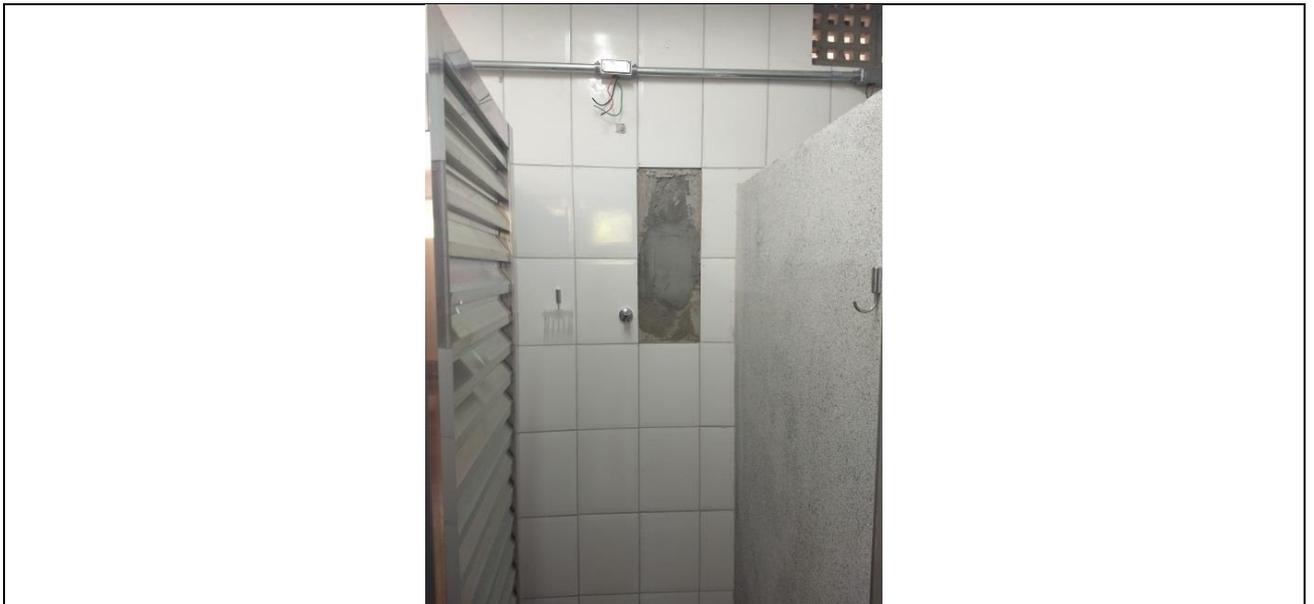
No Cemitério São Pedro, por sua vez, foi identificada uma cabine de chuveiro com fiação elétrica aparente (figura 37). A exposição dos fios elétricos pode causar acidentes fatais.

Figura 37 – Cabine sem chuveiro e fiação elétrica aparente (São Pedro)

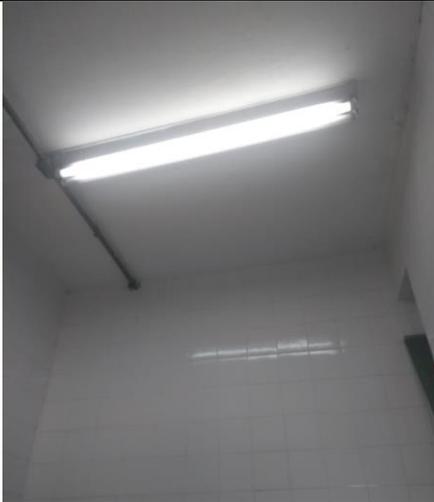
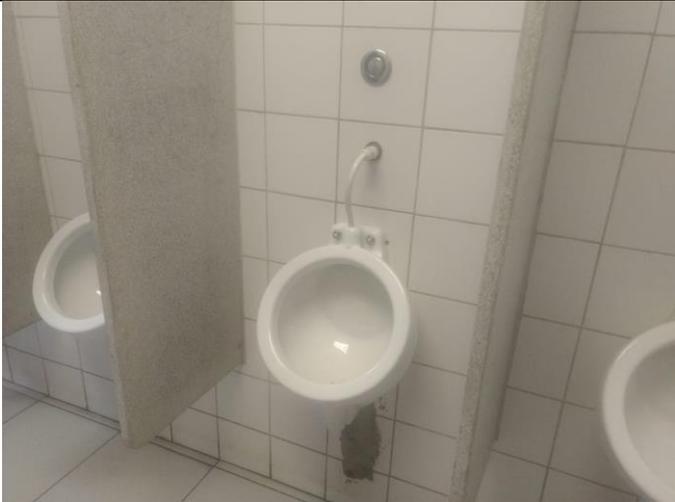
<i>Imagem 06 – Lâmpada substituída do banheiro PNE – Cemitério Vila Formosa II</i>	<i>Imagem 07 – Mictórios do banheiro masculino reparados e ativados – Cemitério Vila Formosa II</i>

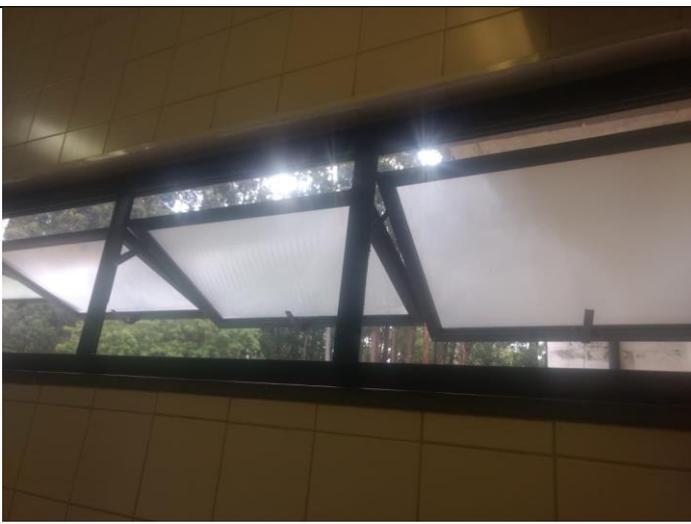
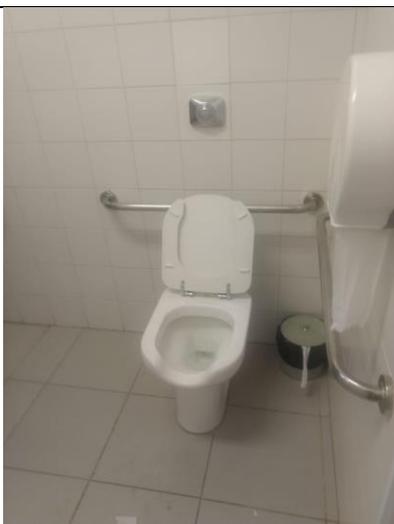
<i>Imagem 08 – Janelas do banheiro masculino do velório consertadas – Velório Vila Formosa</i>	<i>Imagem 09 – Retirada de materiais que estavam depositados no Banheiro PNE</i>

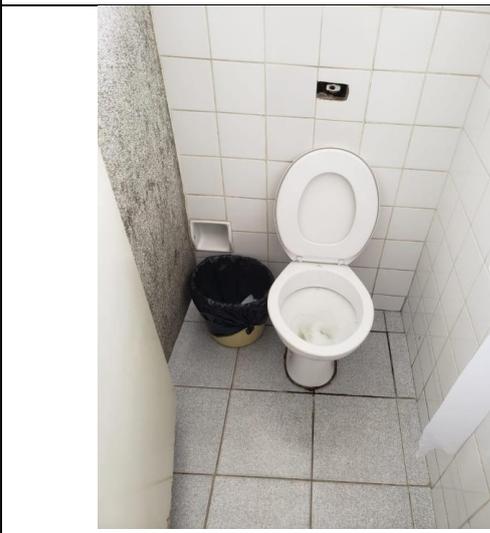
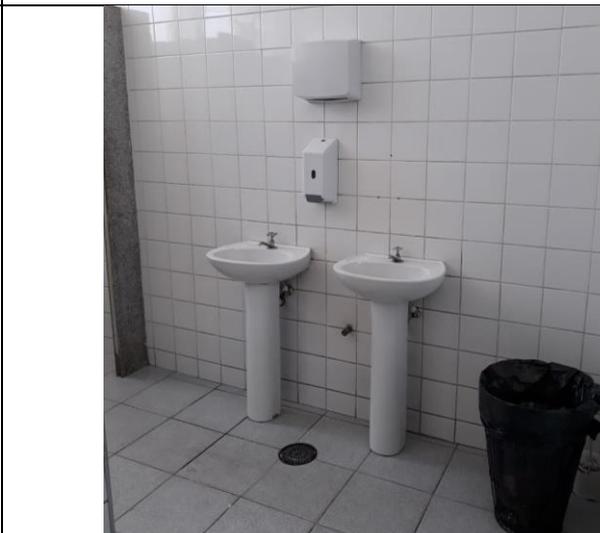
Imagem 10 – Reposição do assento de vaso sanitário do banheiro feminino – Cemitério Santana	Imagem 11 – Banheiro masculino do velório com 2 (duas) pias – Cemitério Santana
--	--

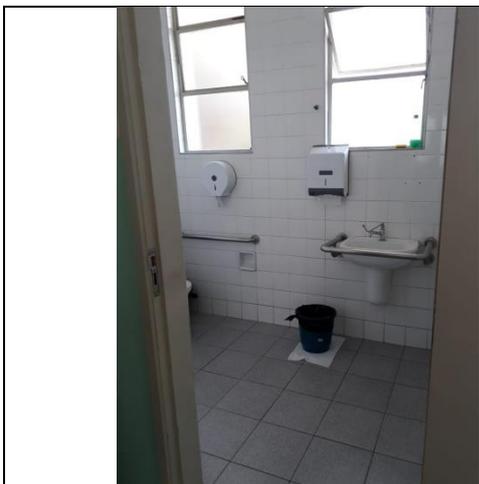
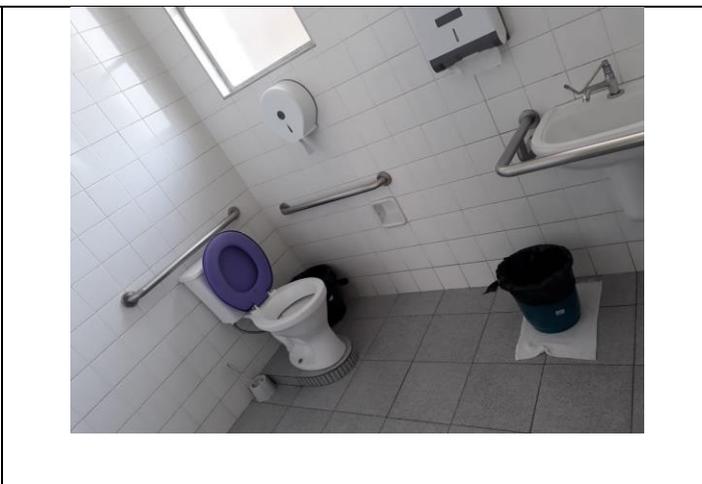
Imagem 12 – vista externa do banheiro PNE do velório após a retirada de materiais – Cemitério Santana	Imagem 13 – Vista interna do banheiro PNE do velório após a retirada de materiais – Cemitério Santana
--	--

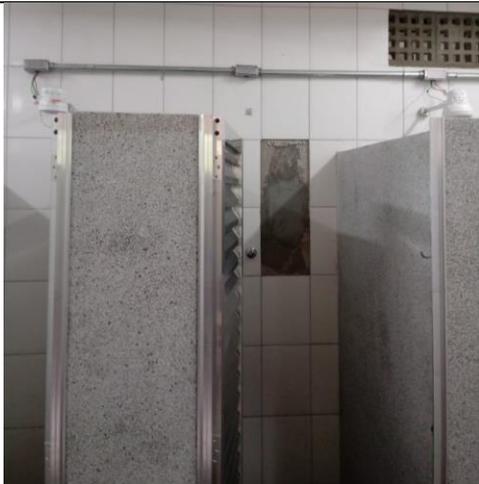
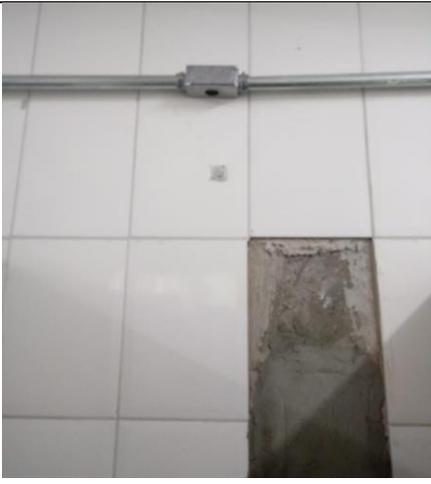
Imagem 16 – fiação do banheiro isolada e inserida na caixa do conduíte – Cemitério São Pedro	Imagem 17 – fiação do banheiro isolada e inserida na caixa de conduíte – Cemitério São Pedro

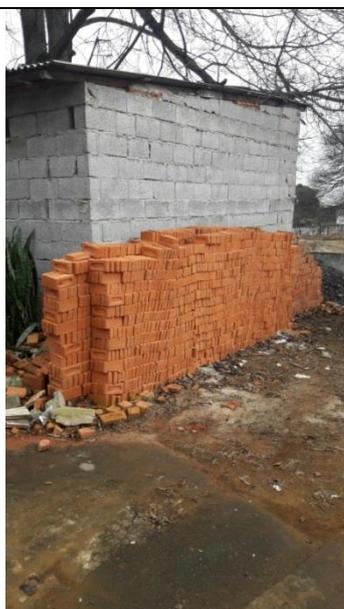
Durante a visita ao Cemitério Vila Formosa, esta Equipe de Auditoria verificou a existência de tijolos estocados ao ar livre (figura 38). Conforme relato de um funcionário do SFMSP, o número de tijolos comprados foi superestimado, pois não havia construções/manutenções suficientes para sua utilização. Além disso, devido à exposição ao clima, os tijolos remanescentes estão em processo de deterioração, o que acarretará na perda de sua utilidade.

Figura 38 – Tijolos ao ar livre (Vila Formosa)

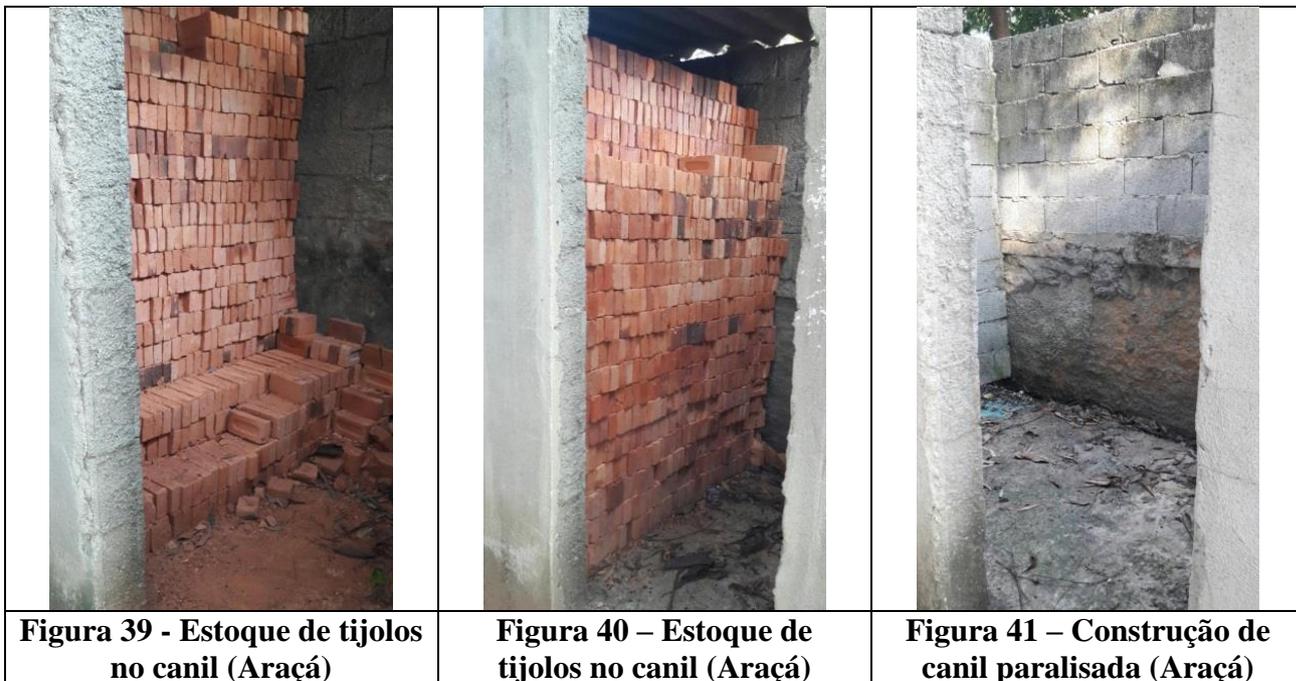
A mesma constatação foi realizada no Cemitério Araçá, onde tijolos também foram adquiridos em quantidade excessiva (figuras 39 e 40). Estes tijolos foram estocados no local onde seria construído um canil, todavia, devido à mudança na administração do cemitério, a construção daquele restou paralisada e inacabada (figura 41).

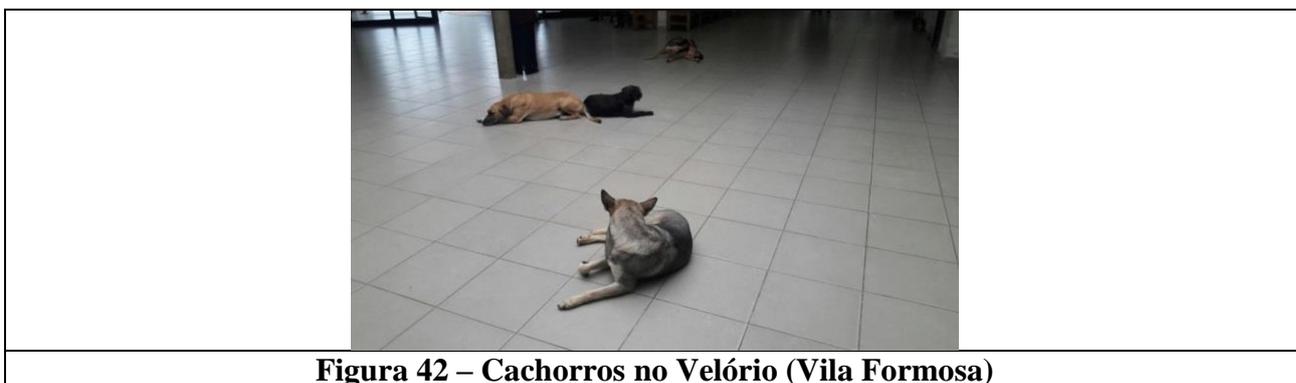
A constante presença de cachorros nas dependências do Velório do Cemitério Vila Formosa (figura 42) tornou-se um problema para a manutenção da limpeza, conforme já explanado da SA Final OS 59-A/2018. Conforme relatado pela representante da Demax Serviços e Comércio Ltda., empresa responsável pela limpeza do espaço, a presença dos cachorros tornou-se motivo de embate entre os servidores do SFMSP e os funcionários da terceirizada. Seriam os servidores do SFMSP os responsáveis pela alimentação dos animais e por permitirem a permanência destes no local.

Figura 42 – Cachorros no Velório (Vila Formosa)

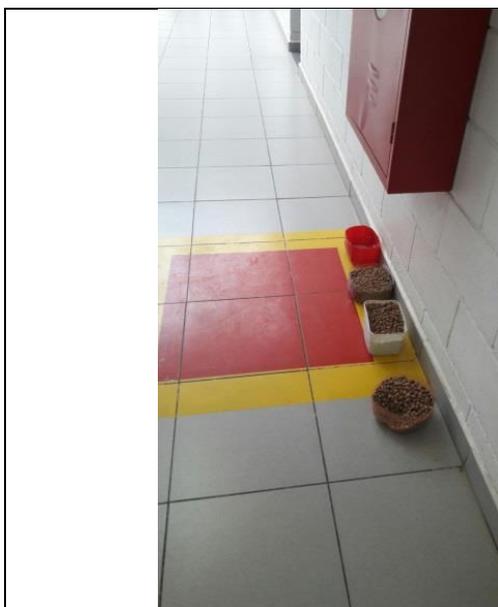
Figura 43 – Ração dos cachorros em frente ao hidrante (Vila Formosa)

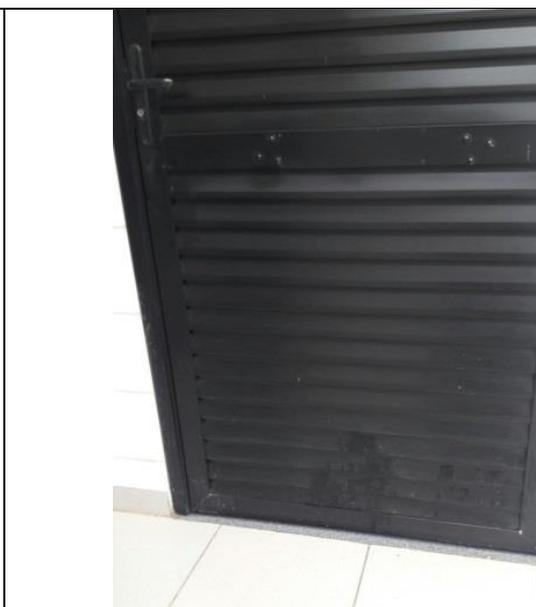
Em vários locais, na extensão dos corredores, foi possível verificar marcas de urina dos animais (figura 44). Além de ser um problema para a manutenção da limpeza, a urina dos animais pode transmitir doenças aos usuários do local, caso não ocorra a correta higienização do ambiente.

Figura 44 – Marcas de urina dos animais nos corredores (Vila Formosa)

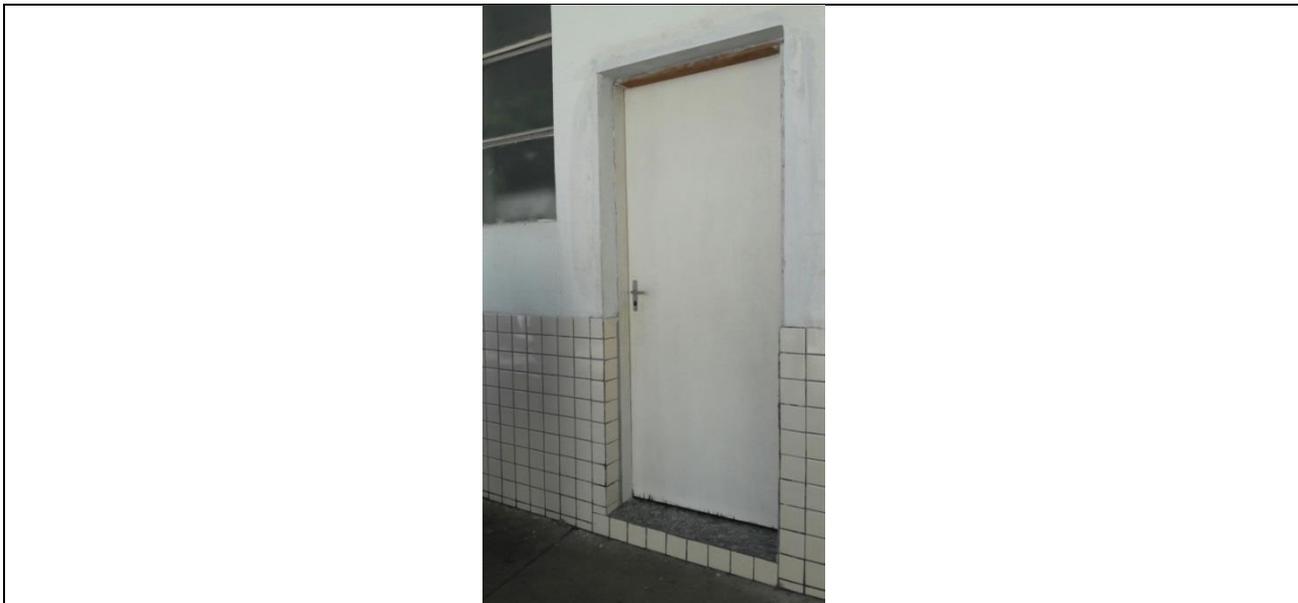
A Equipe foi informada que somente ela possuía a chave do cômodo e que no dia da visita ela não estaria trabalhando, pois não era sua escala de trabalho (os funcionários do cemitério obedecem ao plantão de 12 horas trabalhadas por 36 horas de descanso). A Equipe, assim, não teve acesso ao local para verificar a real utilização do cômodo.

Figura 45 – Cômodo possivelmente utilizado para fins particulares
