## **Esclarecimentos sobre Relatório de Auditoria relacionado ao contrato nº 093/SIURB/NMPME/2016, Processo SEI nº 7910.2016/0000097-1.**

Com relação aos apontamentos e constatações constantes no Relatório de Auditoria referente à Ordem de Serviço nº 079/2017/SMJ/CGM-AUDI, especificamente os relacionados ao contrato nº 093/SIURB/NMPME/2016, Processo SEI nº 7910.2016/0000097-1, cujo objeto foi a execução de serviços gerais de manutenção na Rua Funchal, situada nas Ruas Gomes de Carvalho x Rua São Tomé, São Paulo/SP, contrato assinado em 26/08/2016 com a empresa Projeção Engenharia Paulista de Obras Ltda., sendo sua Ordem de Serviço emitida em 01/09/2016 com prazo até 29/11/2016; esclarecemos o que segue:

### Relatório fotográfico de 29/05/2019

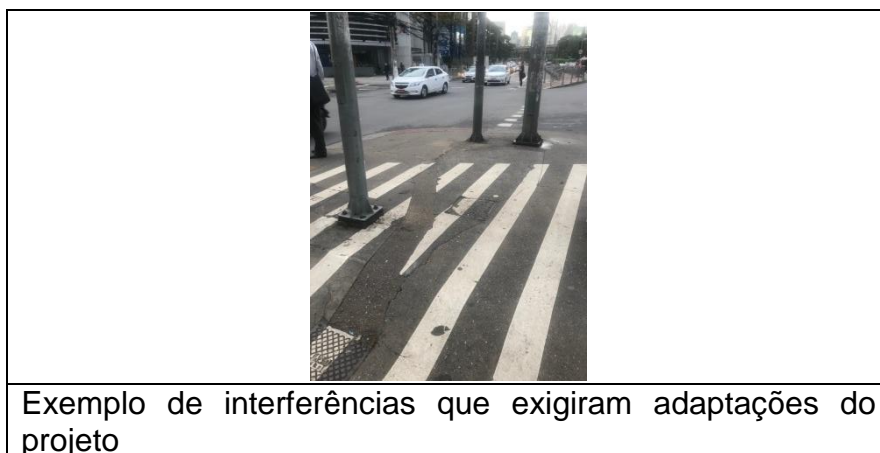
**Constatação 004 – Vistoria in loco constatou divergências entre projeto e obra executada, bem como inconformidades relativas às inclinações de rampas para acessibilidade na Rua Funchal.**

**Esclarecimentos:** Nos projetos não constavam várias interferências como postes, luminárias, caixas de concessionárias entre outras e para tanto foi necessária uma adaptação do projeto sem prejuízo aos usuários.

Em vistoria realizada constatou-se que as rampas de acesso não atenderam às normas de acessibilidade, em alguns casos devido à interferências encontradas no local.

A empresa responsável pela execução dos serviços foi notificada para refazer as referidas rampas de acordo e conforme as normas vigentes e sem ônus para a PMSP.

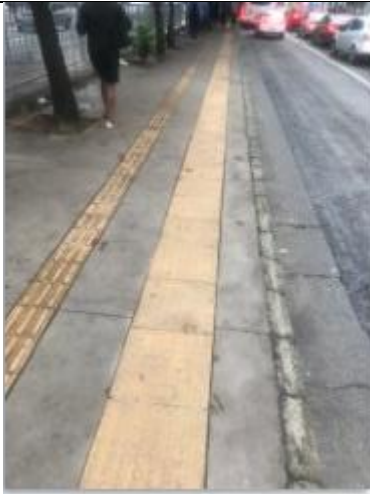
Em vistoria realizada em 29/05/2019 constatou-se que o piso executado, placas e rejunte, encontra-se em boas condições de uso; não apresentando deslocamentos. Além disso, constataram-se obras recentes no local sem a recomposição do piso podotátil.

Foto 1: Piso podotátil e rejunte em boas condições.

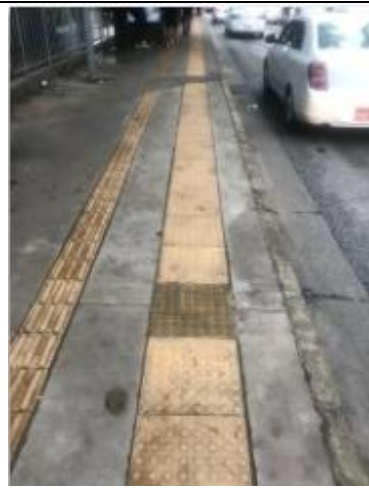
O que foi constatado pela Equipe de Auditoria da Controladoria Geral do Município (CGM) na vistoria por eles realizada foram problemas pontuais já sanados à época.

Foto 2: Piso podotátil e rejunte em boas condições no local onde houve deslocamento apontado pela Equipe de Auditoria da Controladoria Geral do Município (CGM).

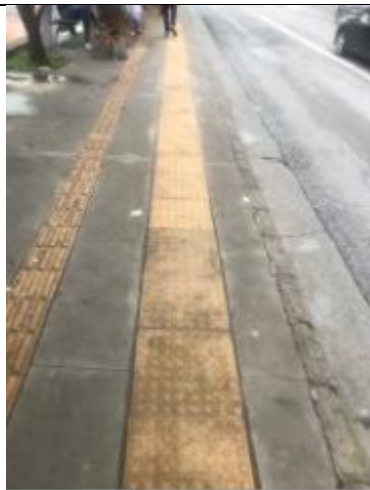
Foto 3: Piso podotátil e rejunte em boas condições.

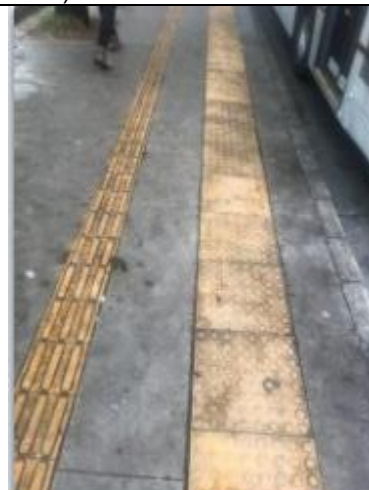
Foto 4: Piso podotátil e rejunte em boas condições.

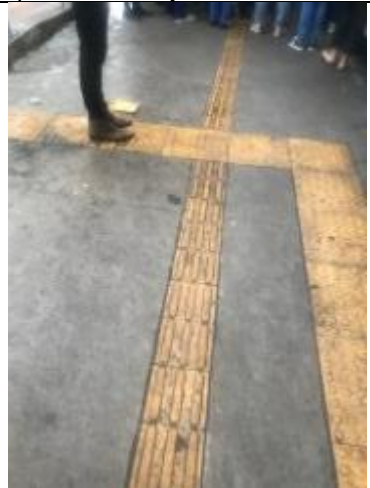
Foto 5: Piso podotátil e rejunte em boas condições.

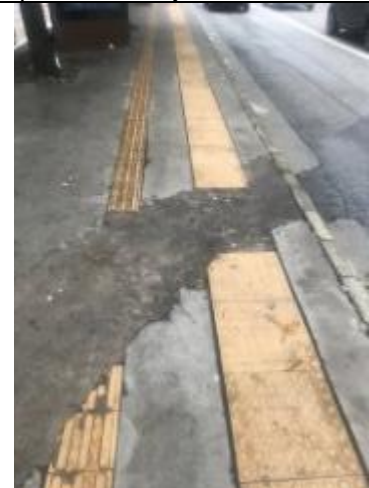
Foto 6: Local onde houve intervenção sem a devida recomposição do piso.

Como o local é de intenso tráfego de pedestres e o material está sujeito a desgaste natural por uso sugere-se que a Sub Prefeitura de Pinheiros implemente um programa de manutenção do piso.
