## RELATÓRIO DE AUDITORIA

Ordem de Serviço:	024/2014
Unidade Auditada:	Subprefeitura de São Mateus – SP/SM
Período de Realização:	01/07 a 30/09/2014

Este relatório apresenta o resultado da auditoria n.º 024/2014, realizada na Subprefeitura de São Mateus, com o objetivo de verificar a correta execução do contrato n.º 034/SP-SM/2013 - processo 2013-0.223.755-8, assinado em 26/11/2013, com prazo de execução de 60 dias e valor previsto de R\$ 69.437,40.

O contrato trata de serviços de manutenção e adequação de praça pública e áreas municipais, abrangendo a revitalização da área municipal com instalação de equipamentos de ginástica para terceira idade e playground. As obras ocorreram em uma Praça sem nome, localizada entre as Ruas Ângela Bartolomei e Dr. Paulo Carneiro Maia.

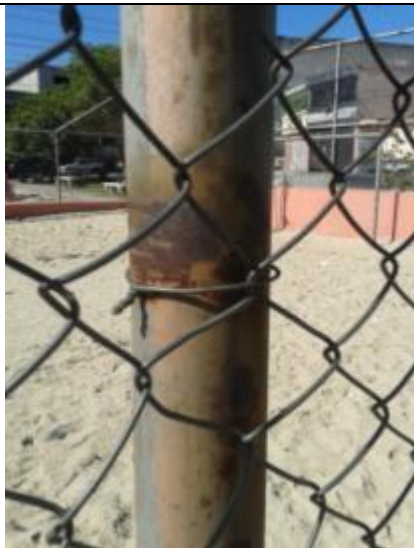
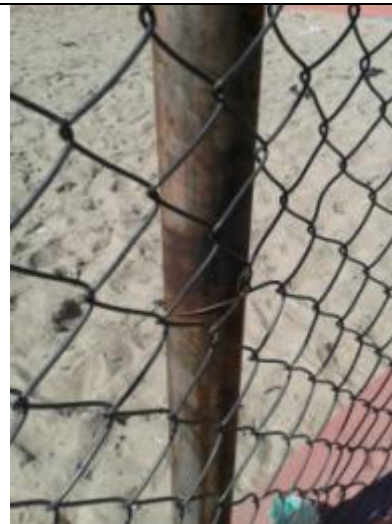
a) **Alambrado para Quadras de Esporte** – Apesar da cobrança de R\$ 10.252,41 com execução de alambrado, pelo estado físico da estrutura existente no local, verifica-se que a instalação dos tubos de aço galvanizado é antiga, diferentemente do portão, também presente em medição, que aparenta ter sido instalado há poucos meses, corroborando com o tempo decorrido da data da reforma; não existe vestígio de pintura recente em esmalte brilhante da estrutura, conforme previsto para o item medido.

**Fotos 1 e 2** – Estrutura Metálica do Alambrado apresenta ferrugem e falta de pintura.

- ✓ Atender o item 11.5 da Ata de RP 010/SIURB/12 que dispõe: “A Detentora da Ata de Registro de Preços obriga-se a reparar, corrigir, remover, refazer ou substituir, às suas expensas, no todo ou em parte, os serviços executados em que se verificarem vícios, defeitos ou incorreções resultantes da execução ou dos materiais empregados”;
- ✓ Para as próximas contratações, elaborar o memorial descritivo no nível de detalhes que identifique com clareza os serviços a serem executados, devendo ser devidamente assinado pelos responsáveis tanto da PMSP quanto da contratada.
- ✓ Aplicar as sanções previstas na Lei Federal 8.666/93, atentando para o disposto no art. 87.
- ✓ Apurar o valor de acordo com o material executado e ressarcir a diferença aos cofres públicos.

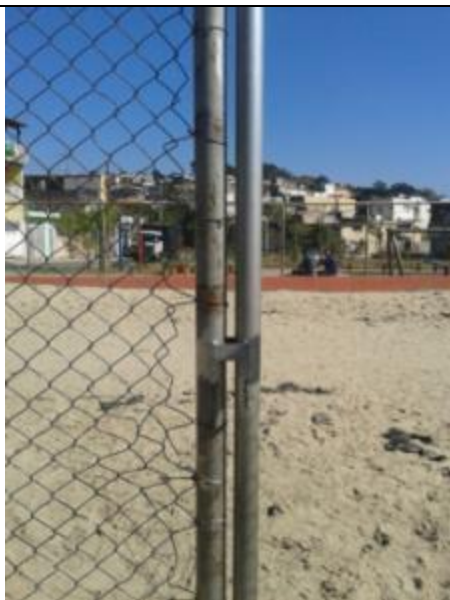
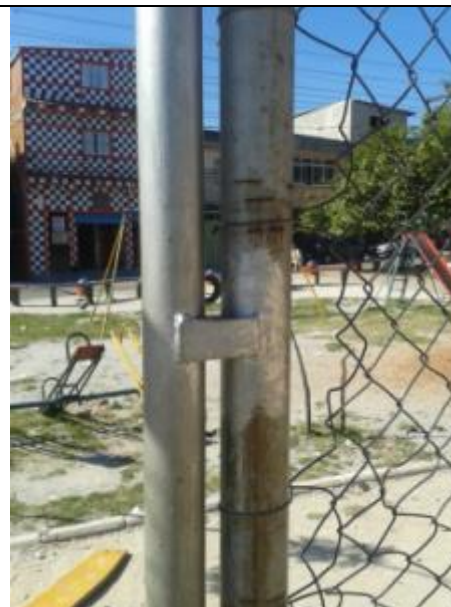
b) **Portão em Ferro Perfilado com Tela** – Pela aparência do portão foi executado recentemente, tendo em vista a condição do material e sua pintura; contudo, de acordo com a medição de 2,42 m<sup>2</sup>, deveria ser confeccionado em estrutura de ferro perfilado e fechamento em tela ondulada de arame galvanizado malha 1, fio 10. Verificou-se em vistoria que o portão existente foi construído em tubo de aço galvanizado e o seu fechamento em tela alambrado, notadamente itens inferiores e mais baratos que os medidos.

**Fotos 3 e 4** – Confeção do Portão diferente do contratado.

A Unidade justifica a inferioridade do material executado em relação ao cobrado para manter similaridade com o alambrado e que não há um tipo de portão específico para alambrados na tabela de custos Edif. O fato é que o item executado não corresponde ao que foi cobrado.

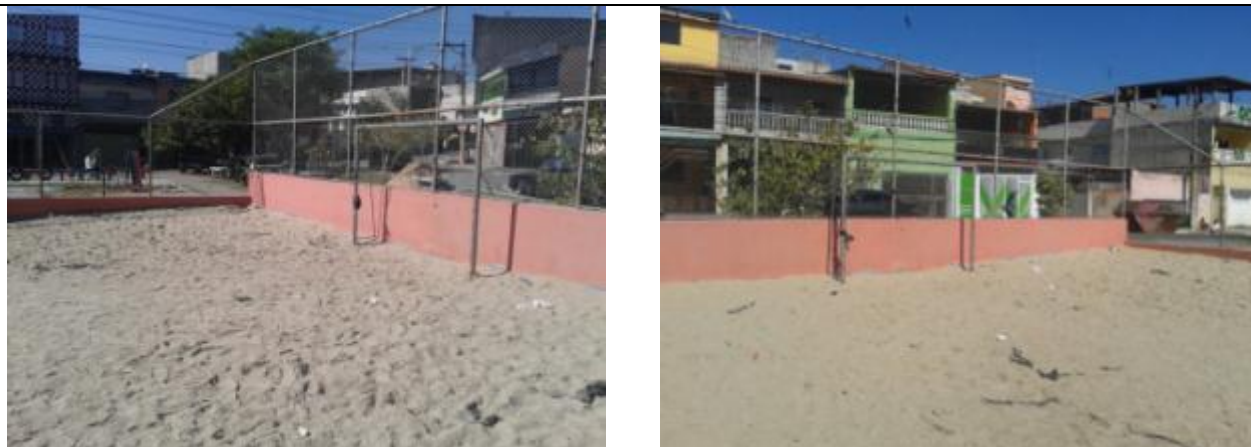
c) **Trave para Futebol de Salão, inclusive Pintura e Rede** – Conforme medição foram cobrados R\$3.183,36, referentes a este item, porém não foi executado, tendo em vista o estado físico das traves existentes no local e o relato dos moradores. Não foi constatada a presença das redes. Ressalta-se que na composição do item consta a utilização de tinta a óleo brilhante, se esta tivesse sido trocada, pelo pouco tempo decorrido de sua execução, tal fato poderia ser constatado.

**Foto 5 e 6** – Trave de Futebol

Reafirmamos que em entrevista, moradores afirmaram que as traves já se encontravam no local, além disso, considerando o intervalo de tempo entre o término da execução dos serviços e a nossa visita, através das fotos, pode-se concluir que o estado das traves ajuda a comprovar que não houve a execução do serviço.

*“Por fim, informa esta Subprefeitura que instalará as redes da trave de futebol, providenciará a repintura das traves e recuperará os dois brinquedos danificados sem qualquer ônus para a Administração.”*

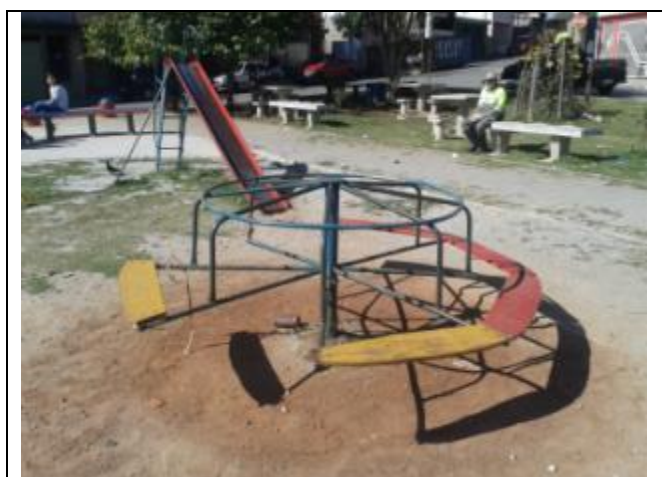
d) **Carrossel para 20 lugares** - Encontra-se no local, apesar do pouco tempo decorrido de sua execução, em péssimo estado de conservação e sem condição de uso, apresentando risco de acidente para as crianças. Para este item foi cobrado R\$ 1.497,76.

**Foto 7** – Carrossel

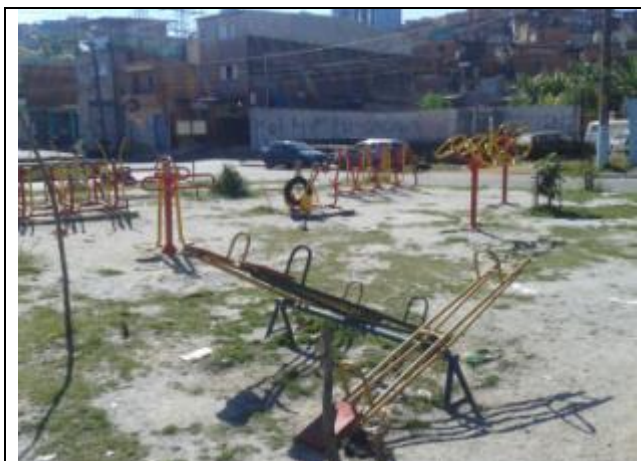
e) **Gangorra com 3 pranchas** - Encontra-se em estado de conservação ruim, com condição de uso parcial e apresentando risco de acidente para as crianças. Para este item foi cobrado R\$ 1.155,33.

**Foto 8** – Gangorra com 3 Pranchas

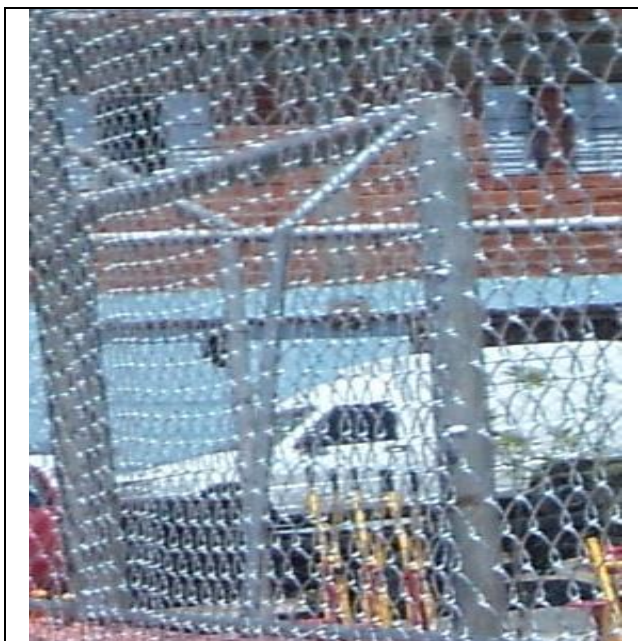
*“As traves foram executadas no local em sua totalidade, às quais foram acrescentadas os suportes para rede, bem como os ganchos necessários.*

**Foto 9** -Foto apresentada pela Unidade em resposta à Auditoria

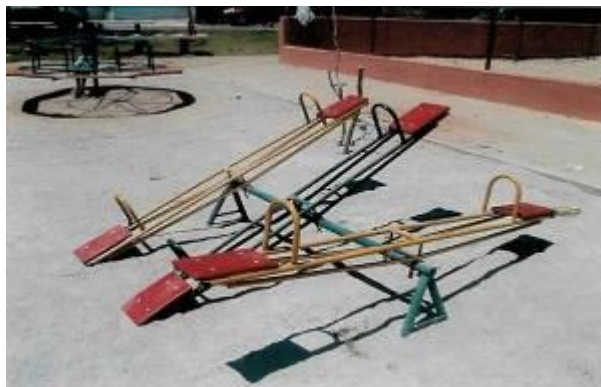
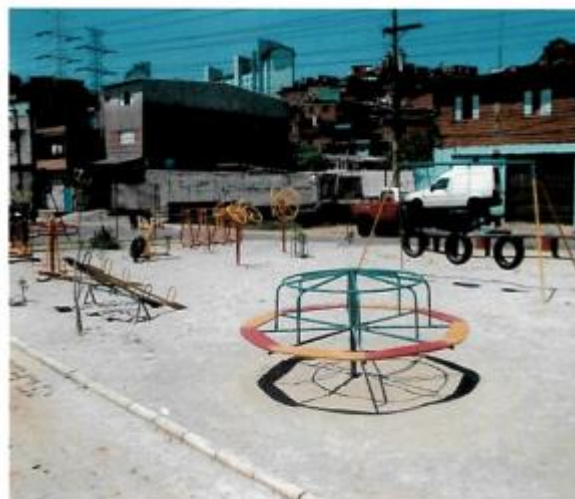
*“Os itens foram fornecidos e instalados corretamente, conforme fotos abaixo. Infelizmente, como já mencionado, atos de vandalismo são recorrentes no local, além da efetiva má utilização.*

Fotos 10 e 11 - Fotos apresentadas pela Unidade

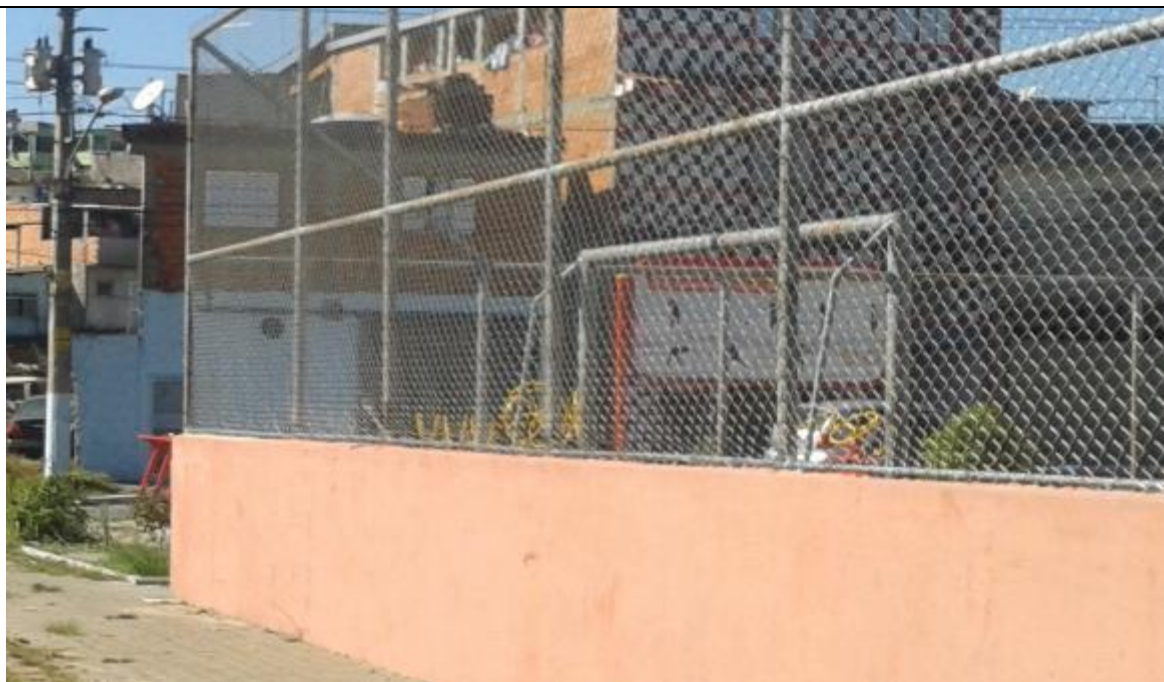
No tocante à foto anexada pela Unidade, como prova da execução dos serviços, verifica-se que foi tirada logo após a realização de obra na Praça. Observa-se que a pintura do reboco, bem como dos tubos de aço é nova e a tela é nitidamente nova, porém a referida foto não foi juntada ao processo por ocasião da execução do contrato. A foto tirada pela equipe em 19/05/14 apresenta um alambrado que denota um desgaste que ultrapassa o tempo decorrido. Isto pode ser comprovado pelos diversos pontos de ferrugem existentes nos tubos de aço e o aspecto geral do alambrado. Verifica-se que a pintura da mureta, conforme foto da equipe, visualmente trata-se de cor diferente da apresentada na foto encaminhada pela Unidade.

**Foto 12** - Foto tirada pela equipe durante as visitas ao local

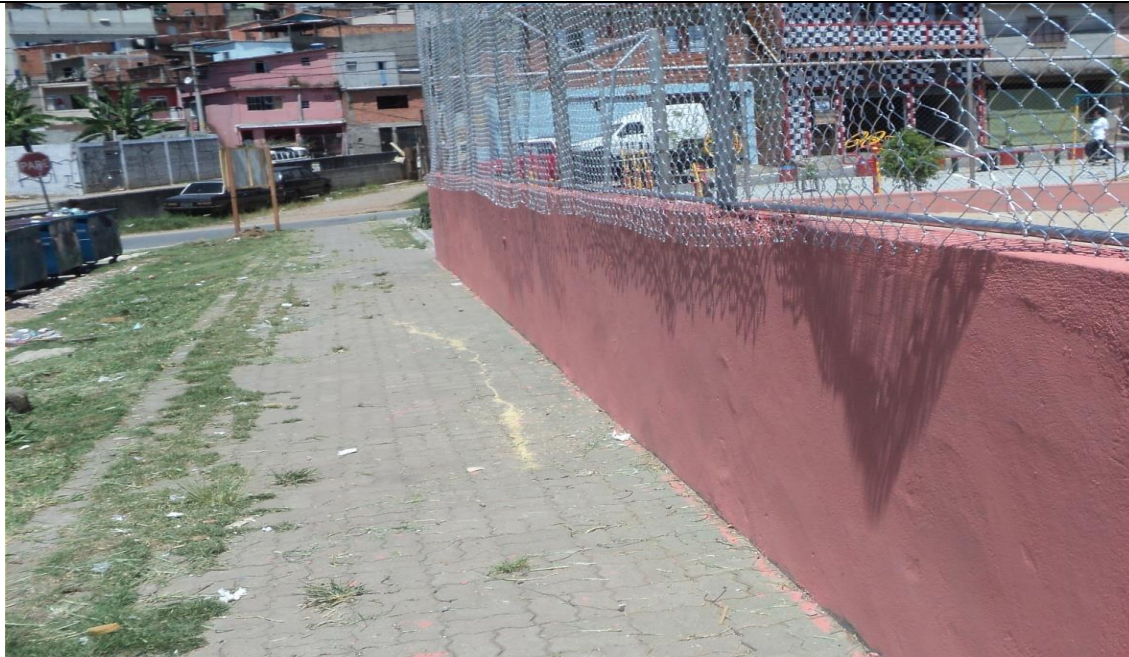
**Foto 13** - Foto apresentada pela Unidade em resposta à Auditoria
