CONCESSÃO PARA A PRESTAÇÃO DOS SERVIÇOS DE GESTÃO, OPERAÇÃO E MANUTENÇÃO DOS PARQUES MUNICIPAIS PREFEITO MARIO COVAS E TENENTE SIQUEIRA CAMPOS (TRIANON).

DIRETRIZES DE RESTAURO E OBRA DA CASA DO ADMINISTRADOR DO PARQUE TENENTE SIQUEIRA CAMPOS (TRIANON)

**PARQUE TRIANON
CASA DO ADMINISTRADOR**

PROJETO DE CONSERVAÇÃO ARQUITETÔNICA E DE REFORMA

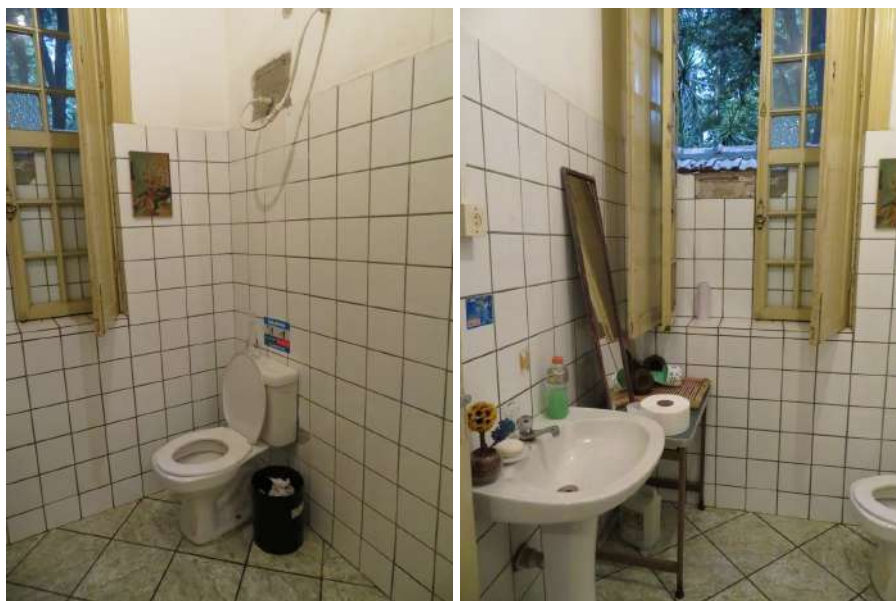
4.6. Demolição do piso cerâmico do banheiro (Ambiente 08):

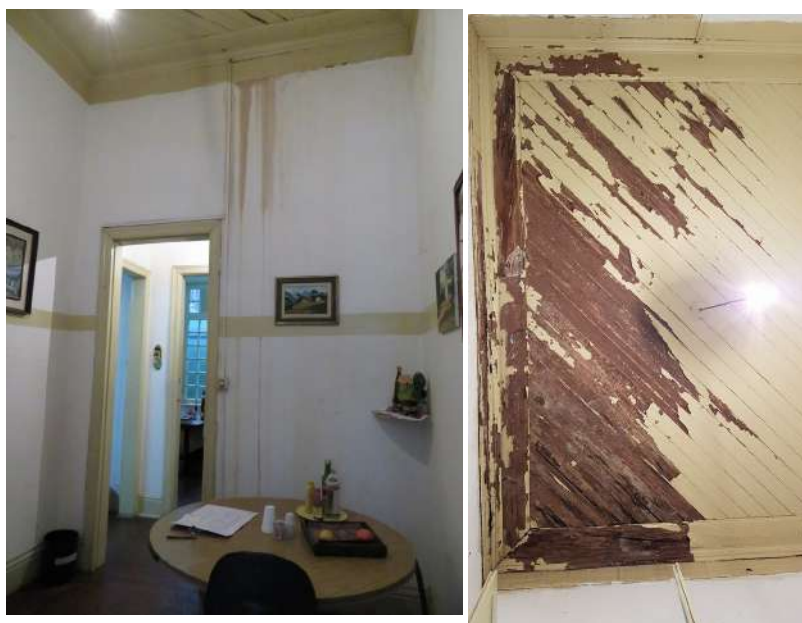
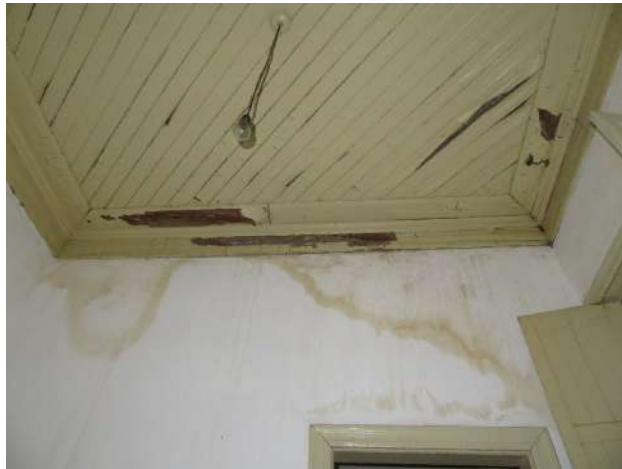
4.7. Demolição cuidadosa de todas as partes deterioradas dos forros de madeira de todos os cômodos (Ambientes 02 a 08):

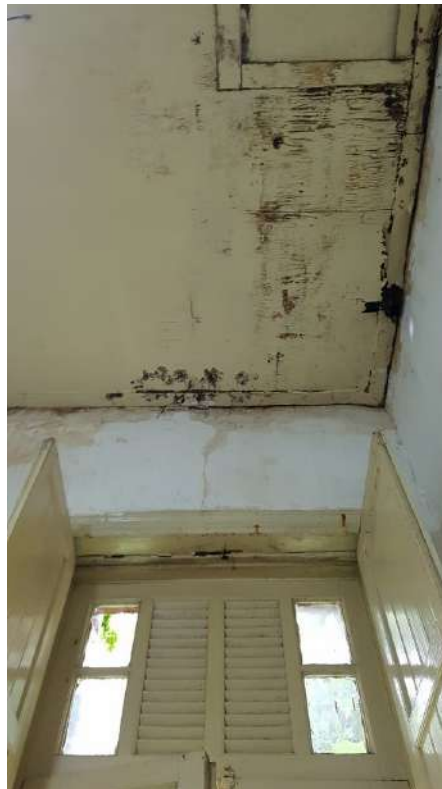
4.8. Demolição total do forro de Madeirit da Cozinha (Ambiente 07):

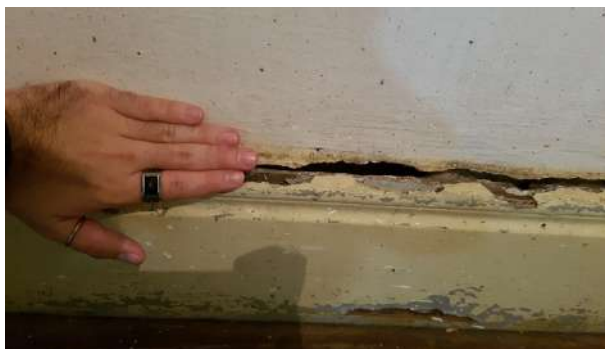
4.11. Retirada cuidadosa de todos os rodapés e cordões deteriorados dos pisos de madeira de todos os cômodos (Ambientes 02 a 06):

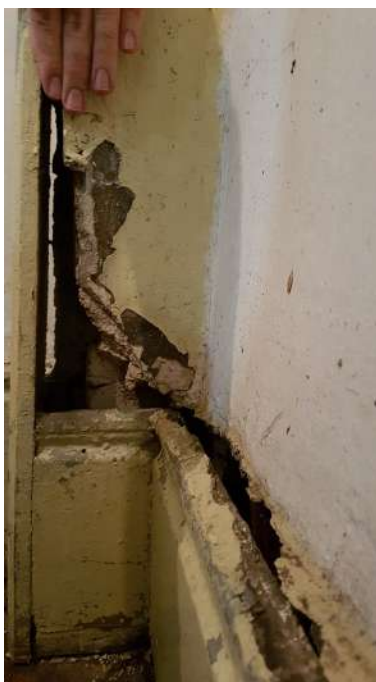
4.12. Retirada cuidadosa de todos batentes e guarnições deteriorados de todos os cômodos. Se a peça estiver parcialmente deteriorada, deverá ser feito um recorte geométrico para remoção da parte deteriorada, para executar enxerto na área removida (Ambientes 02 a 08):

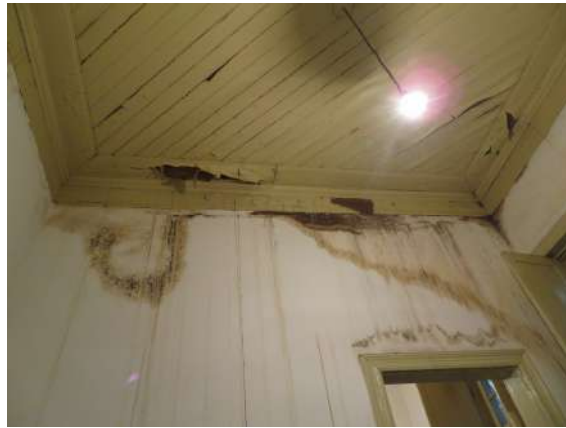
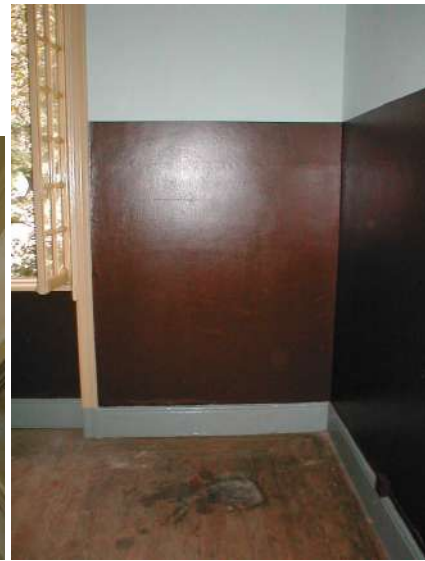
- 4.14.** Através de teste de percussão com martelo de borracha, identificar os trechos de reboco solto das alvenarias e do reboco afetado por patologias (esfarelamento, umidade, manchas e outros), nos ambientes internas, e demoli-los cuidadosamente sem danificar os tijolos. **ATENÇÃO:** há registros da existência de **pinturas decorativas nas paredes internas da edificação** (*trompe l'oeil*) imitando painéis de madeira na porção inferior das paredes, e painéis e molduras florais na porção superior), recobertas pela pintura chapada existente. Portanto, a demolição deverá seguir os seguintes PROCEDIMENTOS: 1º) Antes de iniciar a demolição, deverão ser riscados, com lápis, os contornos dos trechos deteriorados; 2º) O DPH deverá acompanhar o início da demolição de cada trecho, com a presença de um restaurador-conservador de pinturas murais (a ser providenciado pelo executor), que realizará prospecções exploratórias em busca das camadas de pinturas decorativas; 3º) o DPH liberará os trechos que poderão ser demolidos, após realizar os procedimentos de registro das eventuais pinturas decorativas, e de definição dos critérios de sua preservação (todos os Ambientes internos):

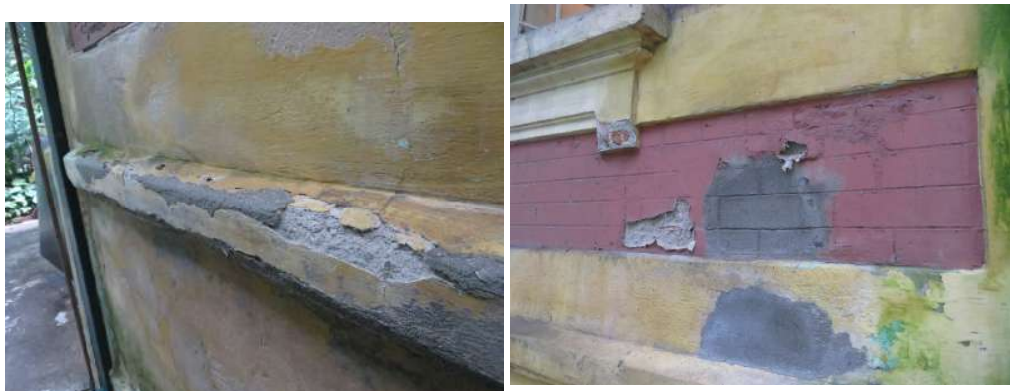
- 4.16.** Através de exame visual, identificar os trechos de reboco de **argamassa cimentícia** (argamassa dura), nas áreas externas, e demoli-los cuidadosamente, sem danificar os tijolos de barro da alvenaria:

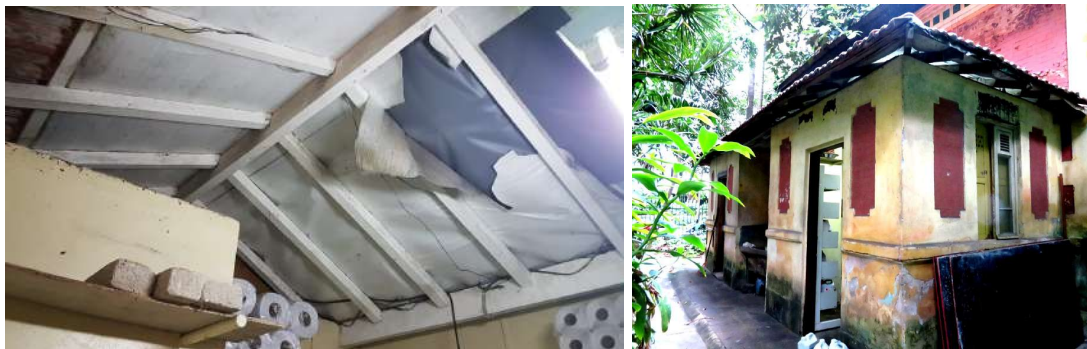
- 4.17.** Retirada cuidadosa das telhas do telhado, com subsequente lavagem com sabão neutro e enxágue com água abundante. As telhas deverão ser armazenadas para recolocação no mesmo local, depois de concluída a revisão do madeiramento.
- 4.18** Revisão do madeiramento do telhado, descartando ripas e caibros deteriorados que não puderem ser recuperados.
- 4.19.** Retirada da subcobertura de manta plástica, do telhado do “puxadinho” colado à fachada sul da edificação principal (Ambientes 9 e 10):

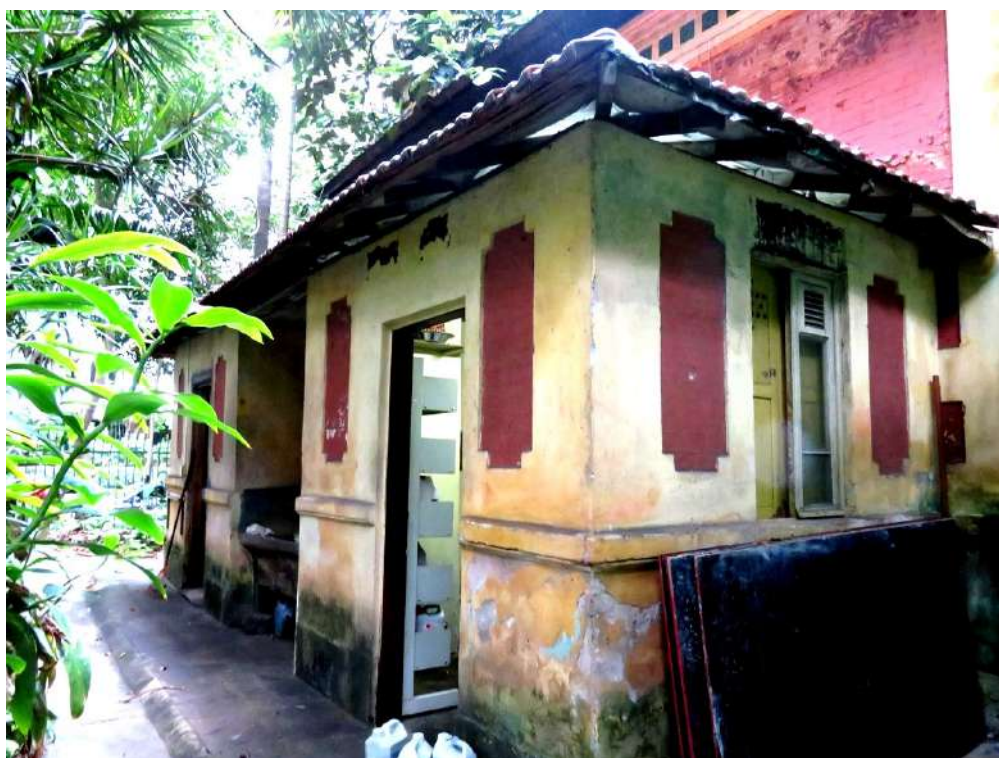
7.3. Sub-cobertura: instalar, nos telhados da edificação principal e na construção colada na fachada sul (foto), subcobertura de manta térmica isolante:

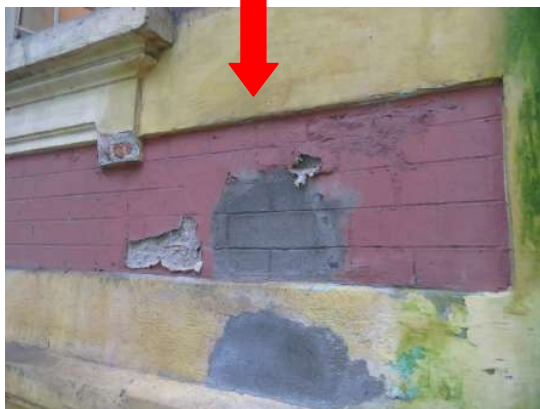
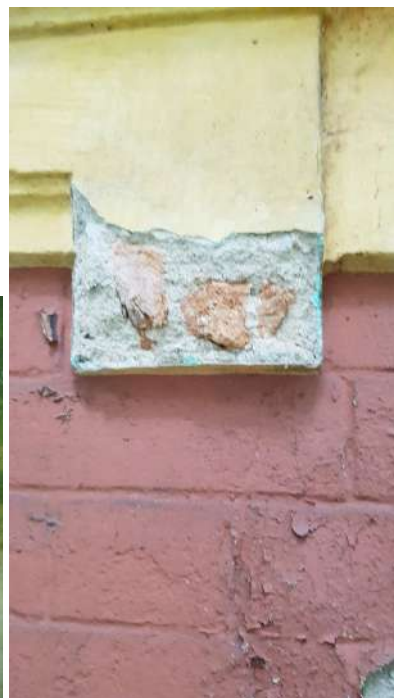
8.1. Revestimentos externos: após terem sido realizados exame visual e de percussão, e terem sido demolidos em cortes retangulares todos os trechos deteriorados e os trechos cimentícios do reboco externo, deverão ser refeitos todos esses trechos, em trechos geométricos retangulares, com argamassa pobre em cimento (traço sugerido: 1 cimento : 8 cal) refazendo o mesmo desenho de tijolinhos riscados nos painéis de cor de cerâmica.

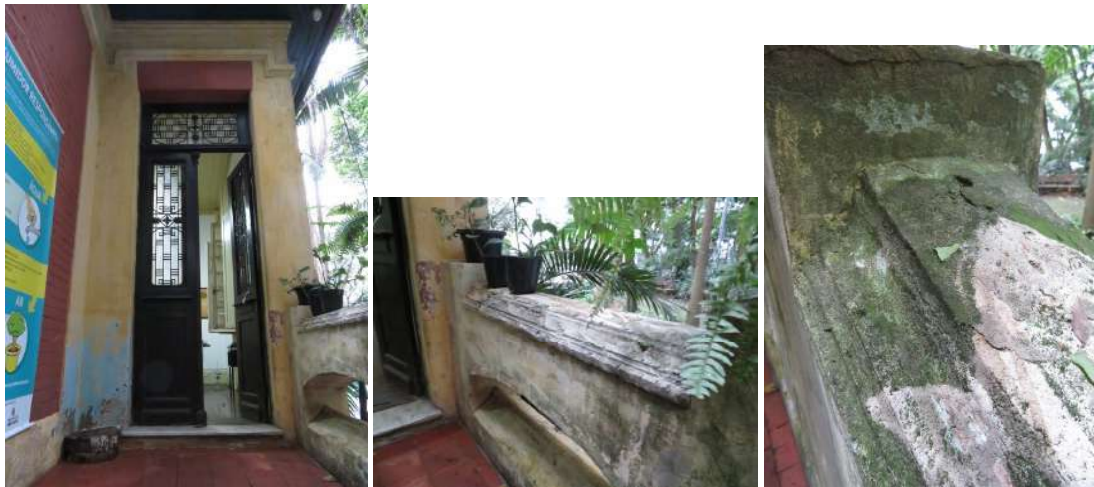
- 8.4.** Guarda-corpo (mureta) que ladeia a escada de entrada da casa: como o topo da mureta fica exposto à atmosfera úmida do parque, formou-se sobre ele uma camada de musgo que funciona como uma espécie de pátina. Esse biofilme protege o topo da mureta e, ao mesmo tempo, acumula umidade (da água de chuva, de orvalho, etc) que por outro lado acelera a desagregação da argamassa. Resulta que a argamassa do topo da mureta está soltando-se em lâminas, e perdeu parcialmente os aglomerantes (cal, cimento) e os agregados finos, restando os aglomerados graúdos e resultando em superfície áspera. TRATAMENTO: O biofilme deve ser removido mecânica e quimicamente. A superfície deve ser lavada e limpa com água abundante, até remover todos os produtos químicos e partes desagregadas. A superfície limpa e seca deverá ser objeto de restauração. As partes faltantes deverão ser recompostas com argamassa de composição, traço e tonalidade idênticos e compatíveis com a argamassa existente (composição e traço deverão ser determinados através de teste laboratorial de determinação de argamassa). A estucagem deverá ser realizada por profissional especializado, e deverá recuperar os cantos vivos da peça.

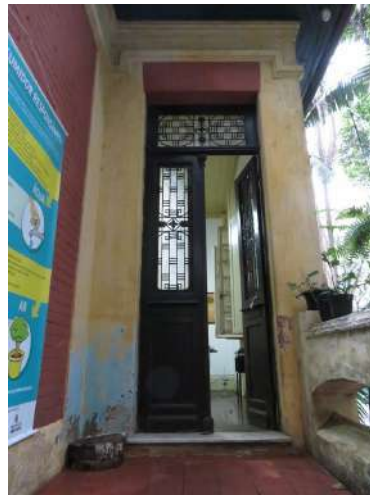
- 10.1.** Porta de madeira da entrada: o serviço consistirá de repintura sem decapagem das camadas de tinta existentes, precedida de tratamento de lacunas quando necessário. Procedimentos: 1º) remover irregularidades da superfície, mediante lixamento com lixa fina de madeira; 2º) hidratar todas as partes aparentes da madeira (folhas, batentes, guarnições) com óleo de linhaça, deixando secar antes da próxima etapa 3º) massear os degraus e depressões, para nivelar a superfície a ser pintada; 4º) pintar com tinta esmalte sintético fosco, na cor existente.

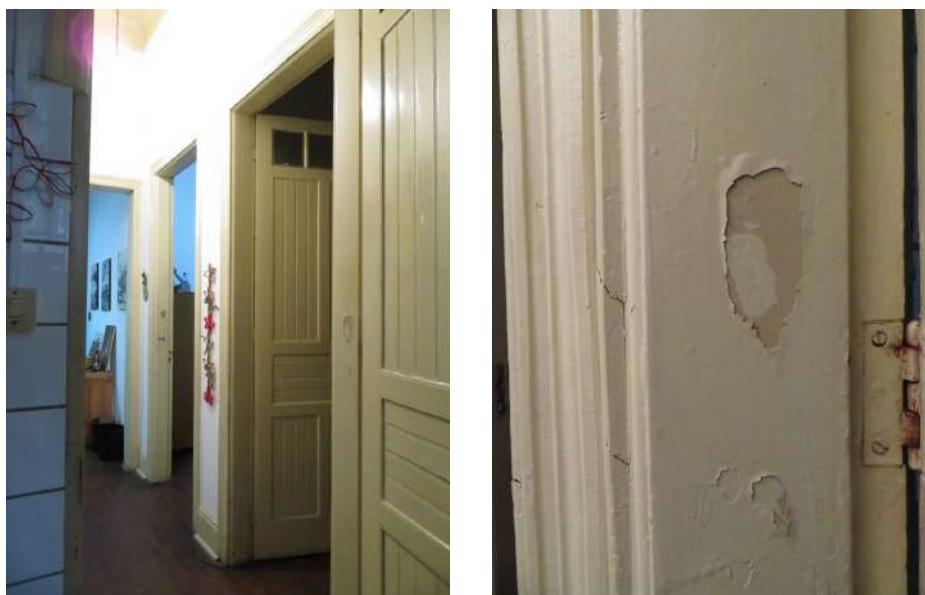
10.2. Portas internas de madeira: o serviço consistirá de repintura, sem decapagem das camadas de tinta existentes, precedida de tratamento de lacunas quando necessário. Procedimentos: 1º) através de exame visual e de teste de percussão, identificar ocos e partes deterioradas por umidade ou por ataque de xilófagos; 2º) remover partes deterioradas, fazendo recortes em ângulos retos; 3º) em grandes lacunas, realizar enxertos com madeira maciça e sambladuras; 4º) em pequenas lacunas, realizar preenchimento com massa composta de cola branca e pó de madeira; 4º) remover irregularidades da superfície, mediante lixamento com lixa fina de madeira; 5º) hidratar todas as partes aparentes da madeira (folhas, batentes, guarnições) com óleo de linhaça, deixando secar antes da próxima etapa 6º) massear os degraus e depressões, para nivelar a superfície a ser pintada; 7º) pintar com tinta esmalte sintético fosco, na cor existente:

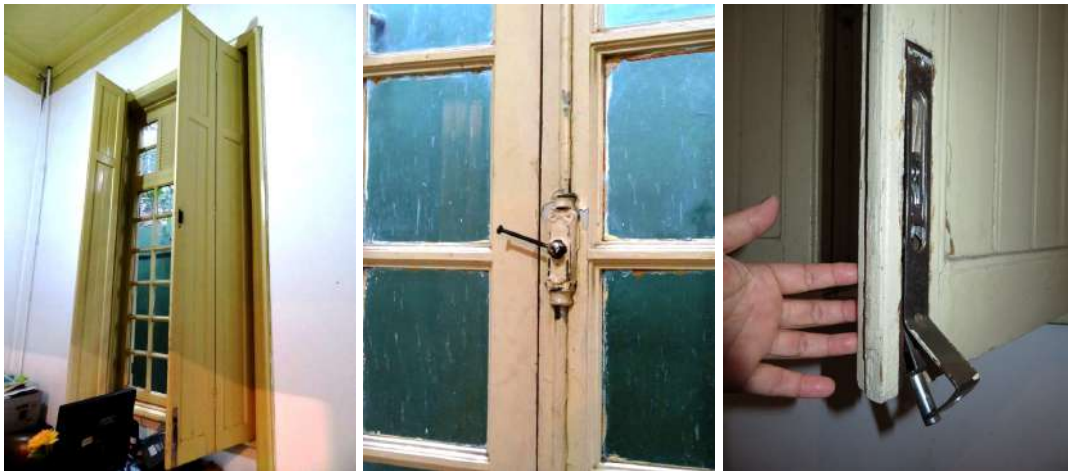
- 10.3.** Janelas de madeira: o serviço consistirá de repintura, sem decapagem das camadas de tinta existentes, precedida de tratamento de lacunas quando necessário. Procedimentos: 1º) através de exame visual e de teste de percussão, identificar ocos e partes deterioradas por umidade ou por ataque de xilófagos; 2º) remover partes deterioradas, fazendo recortes em ângulos retos; 3º) em grandes lacunas, realizar enxertos com madeira maciça e sambladuras; 4º) em pequenas lacunas, realizar preenchimento com massa composta de cola branca e pó de madeira; 4º) remover irregularidades da superfície, mediante lixamento com lixa fina de madeira; 5º) hidratar todas as partes aparentes da madeira (folhas, batentes, guarnições) com óleo de linhaça, deixando secar antes da próxima etapa 6º) massear os degraus e depressões, para nivelar a superfície a ser pintada; 7º) substituir as massas de vidraceiro que estiverem ressecadas e desagregadas; 8º) pintar com tinta esmalte sintético fosco, na cor existente:

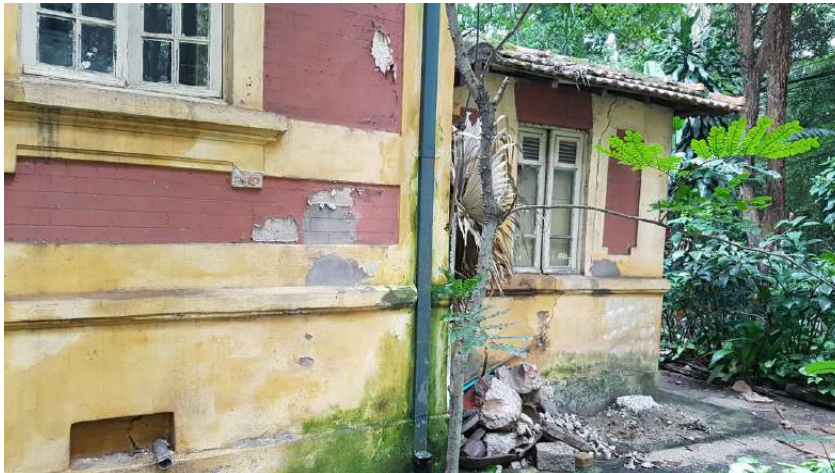
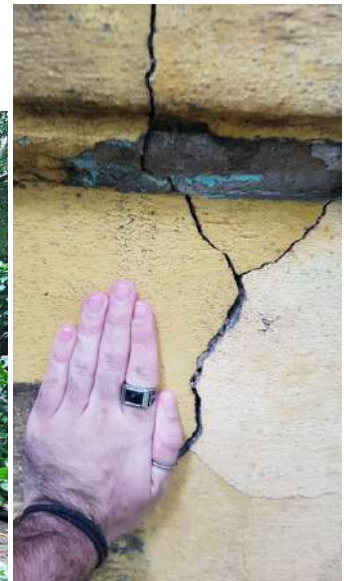
25. Fachada oeste. 26. Patologia recorrente: desprendimento do reboco.
