**CONCORRÊNCIA Nº 008/SGM/2020**

**CONCESSÃO DE USO, A TÍTULO ONEROSO, DE ÁREAS SITUADAS NOS BAIXOS E  
ADJACÊNCIAS DO VIADUTO OBERDAN CATTANI (VIADUTO ANTÁRTICA)**

**ANEXO VI DO EDITAL – RELATÓRIOS DE VISTORIA DA OBRA DE ARTE ESPECIAL**

#### 4.557 Viaduto Antártica

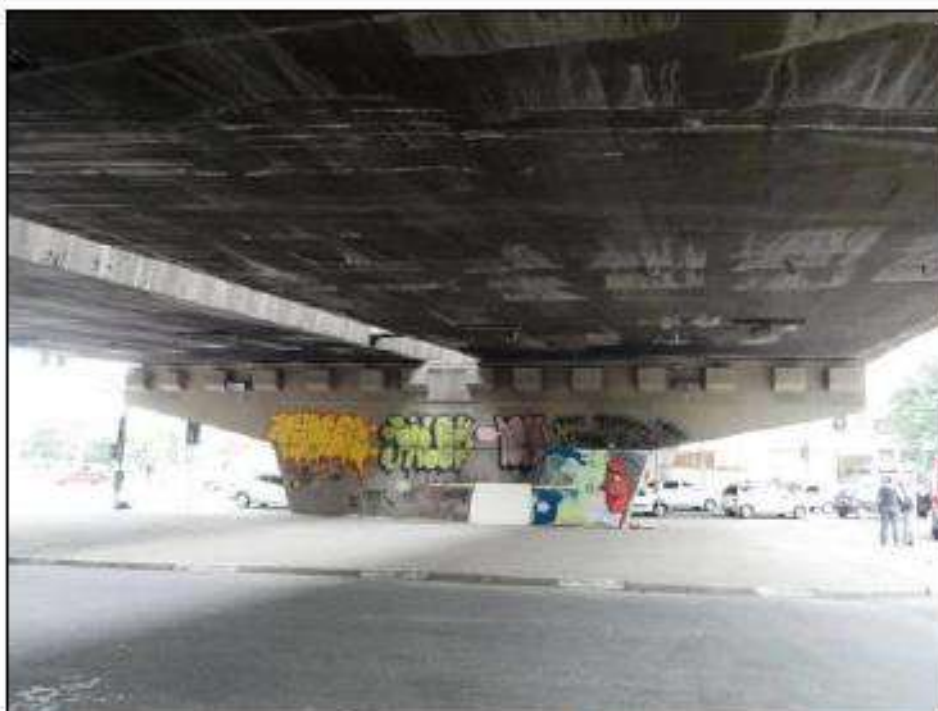
FOTO 3 – Vista frontal do pilar e inferior da laje do tabuleiro com sinais de colisão de veículos.

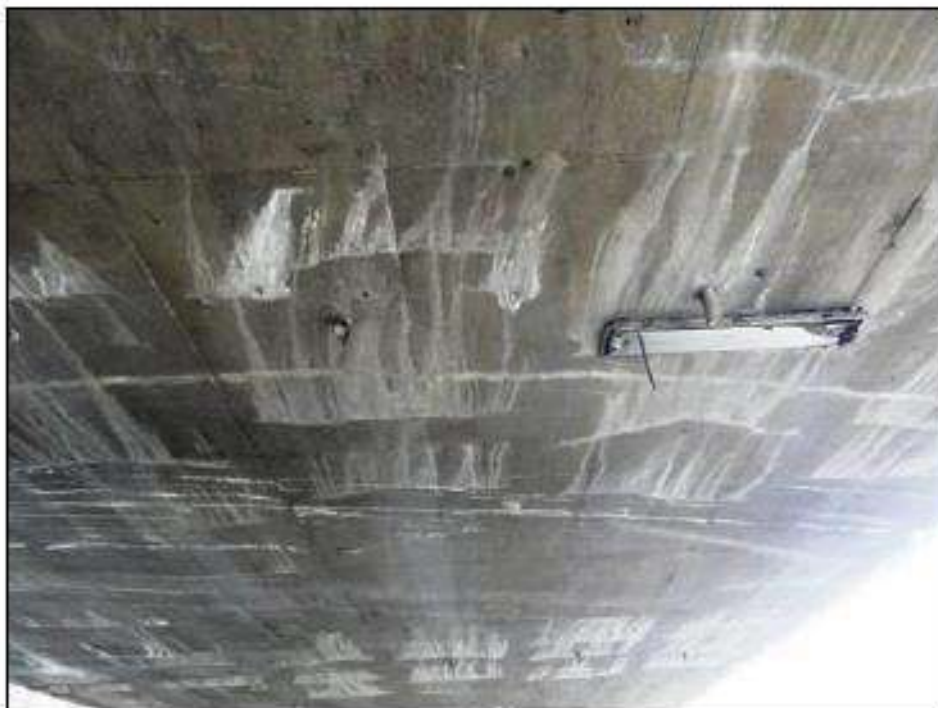
FOTO 4 – Detalhe da laje inferior do caixão com fissuras e infiltração.

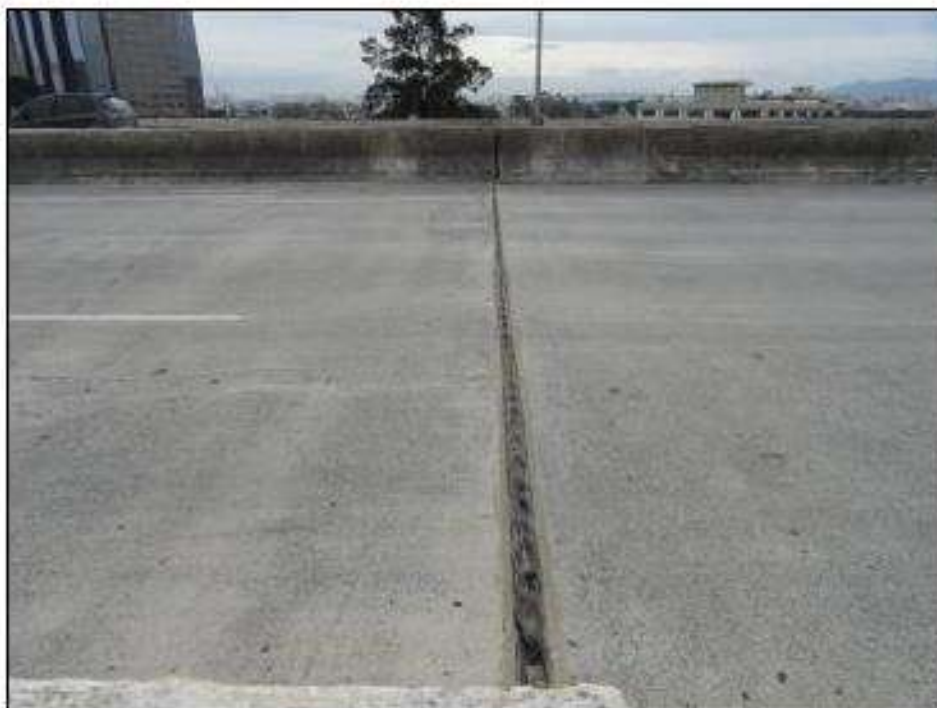
FOTO 8 – Vista superior da junta de dilatação danificada.

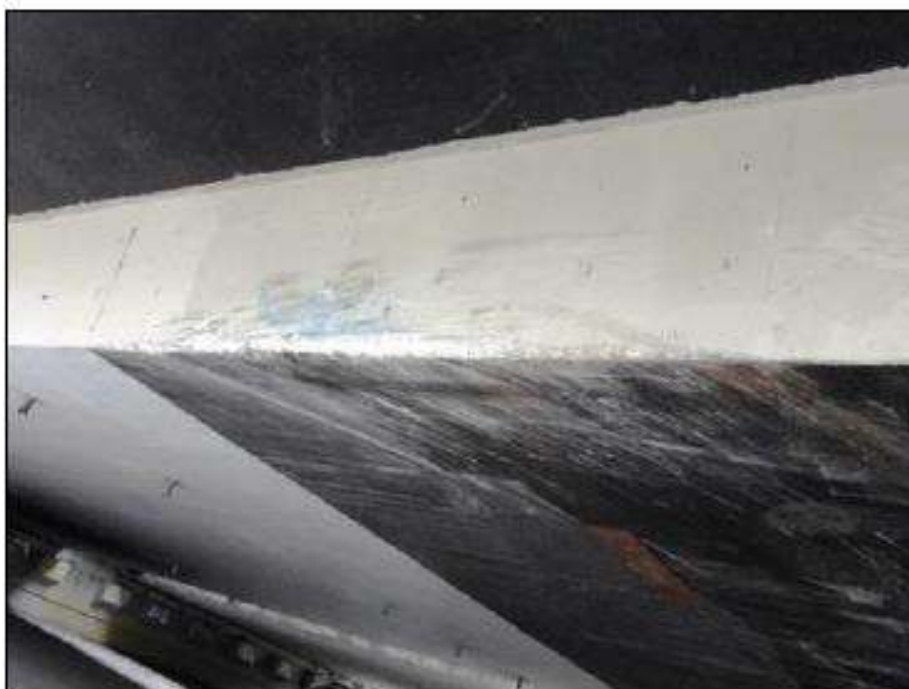
FOTO 5 – Detalhe da face lateral do caixão, focalizando concreto disgregado devido impacto de veículo.

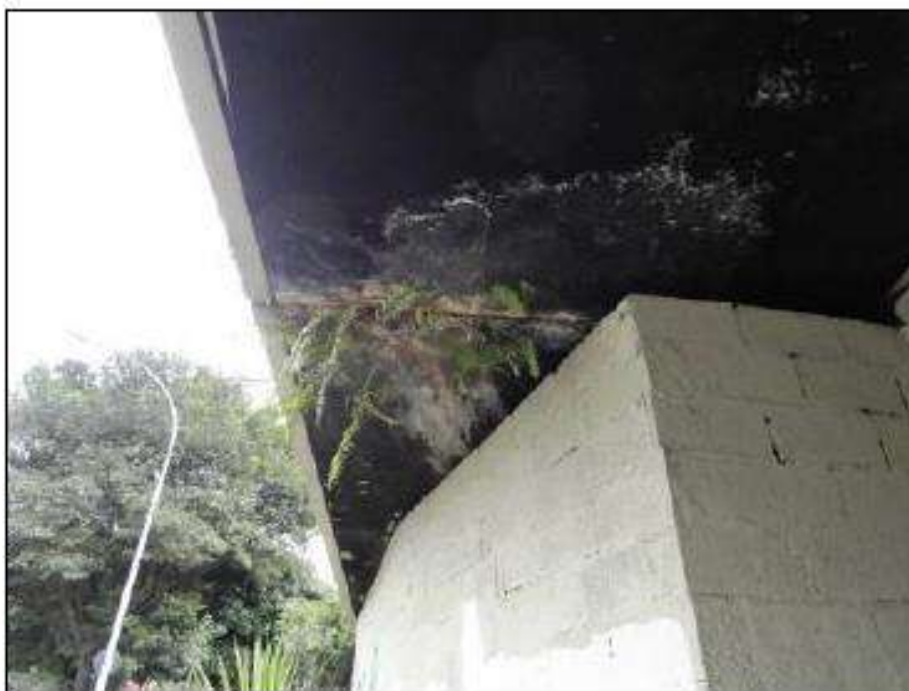
FOTO 6 – Detalhe da junta de dilatação bloqueada por vegetação.

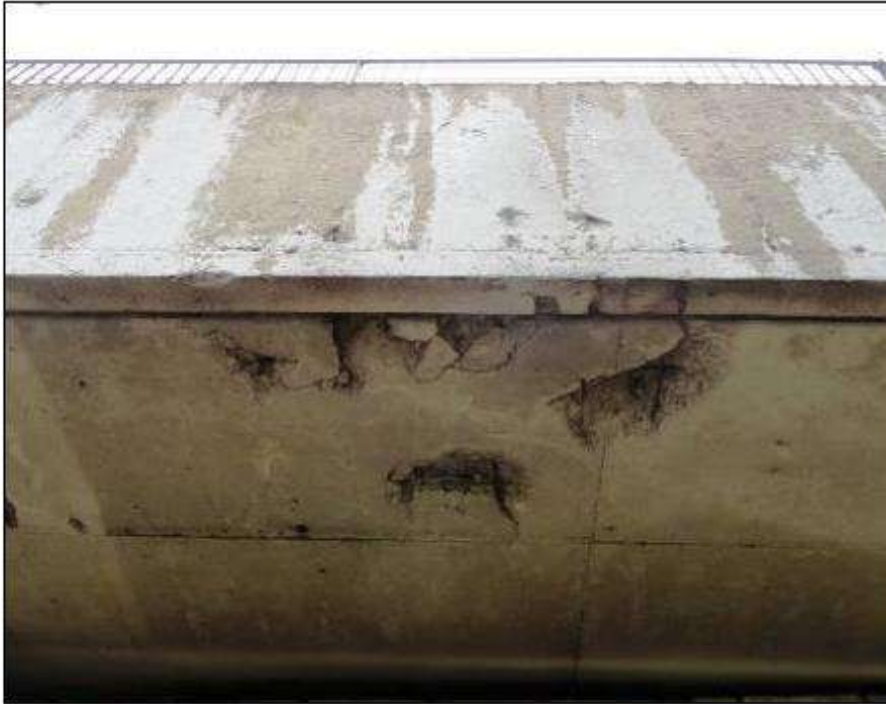
Disgregações e deslocamentos com armaduras expostas nos balanços laterais.

FOTO 9 – Detalhe da laje do balanço com concreto disgregado.

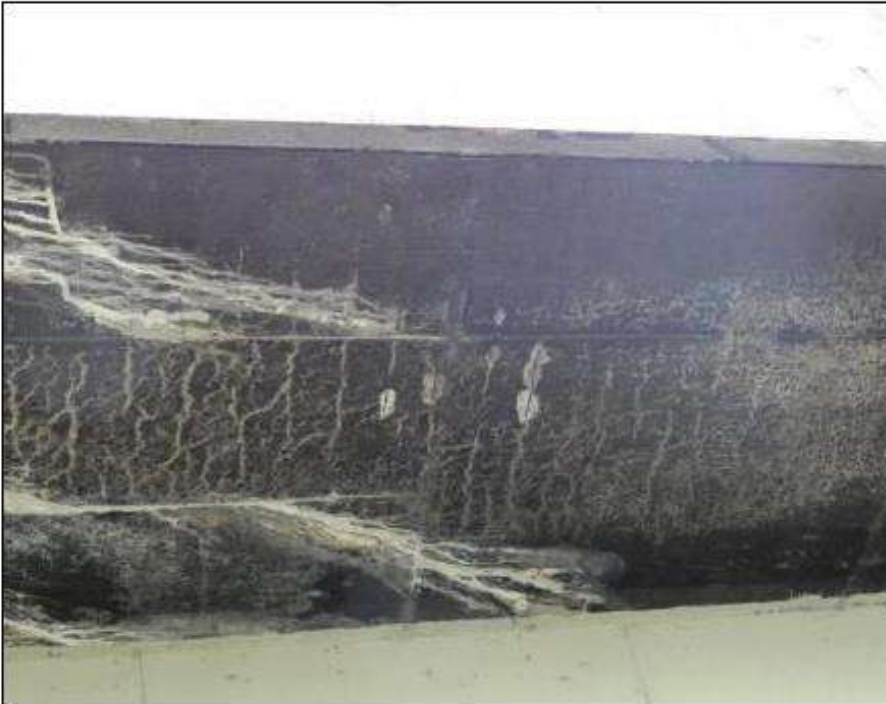
FOTO 10 – Detalhe de fissuras na laje do balanço.

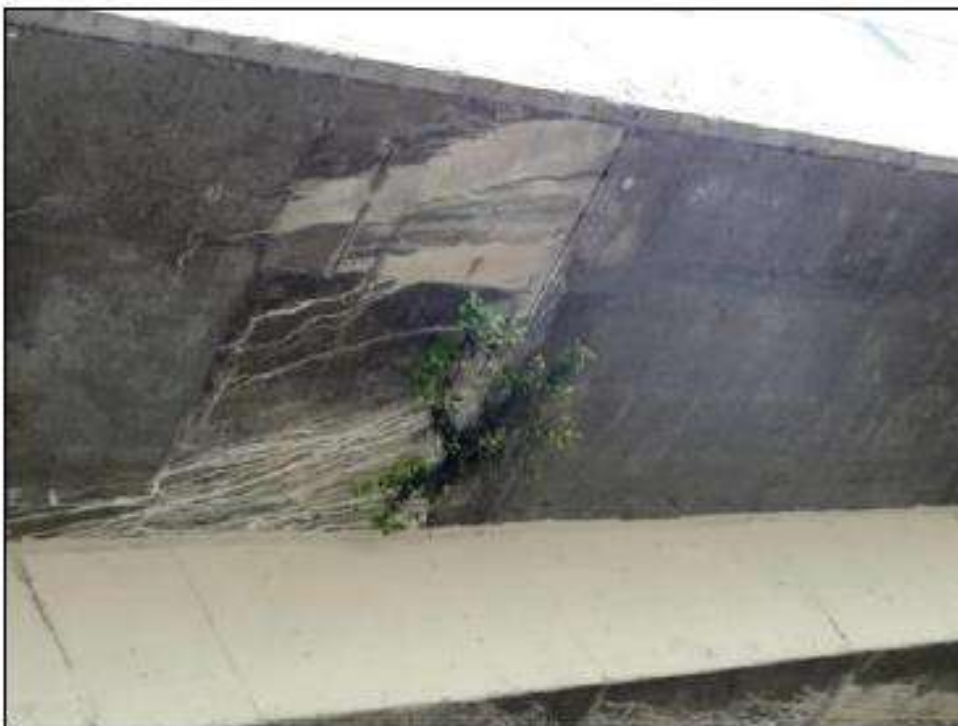
FOTO 4 – Detalhe de fissura com infiltração na laje superior.

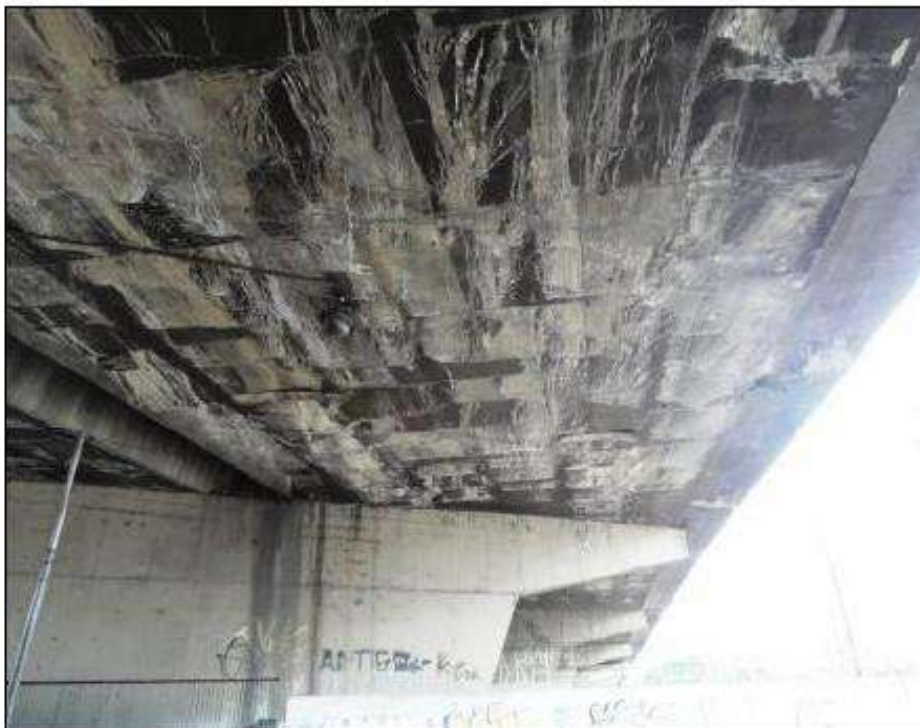
FOTO 5 – Detalhe de concreto disgregado na laje inferior do caixão devido impacto de veículo.

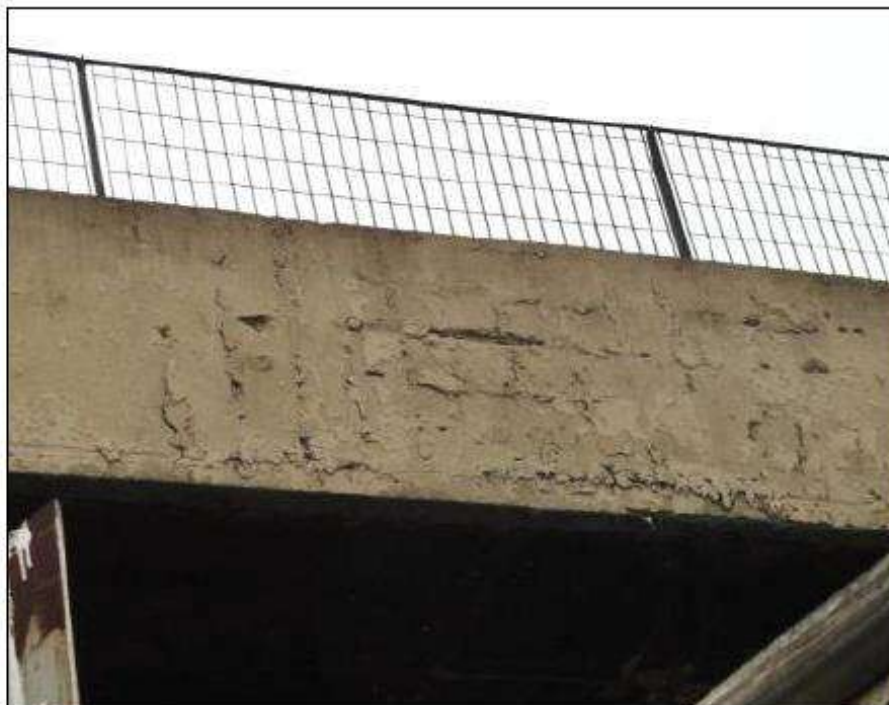
FOTO 6 – Detalhe de concreto segregado na lateral da laje.

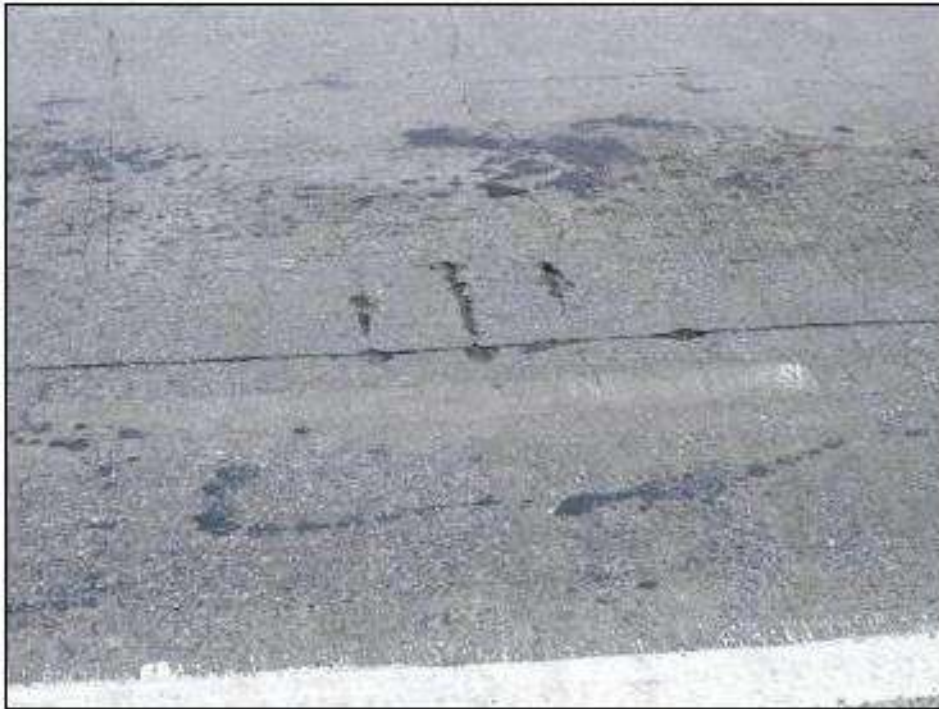
FOTO 9 – Detalhe do pavimento rígido desgastado.

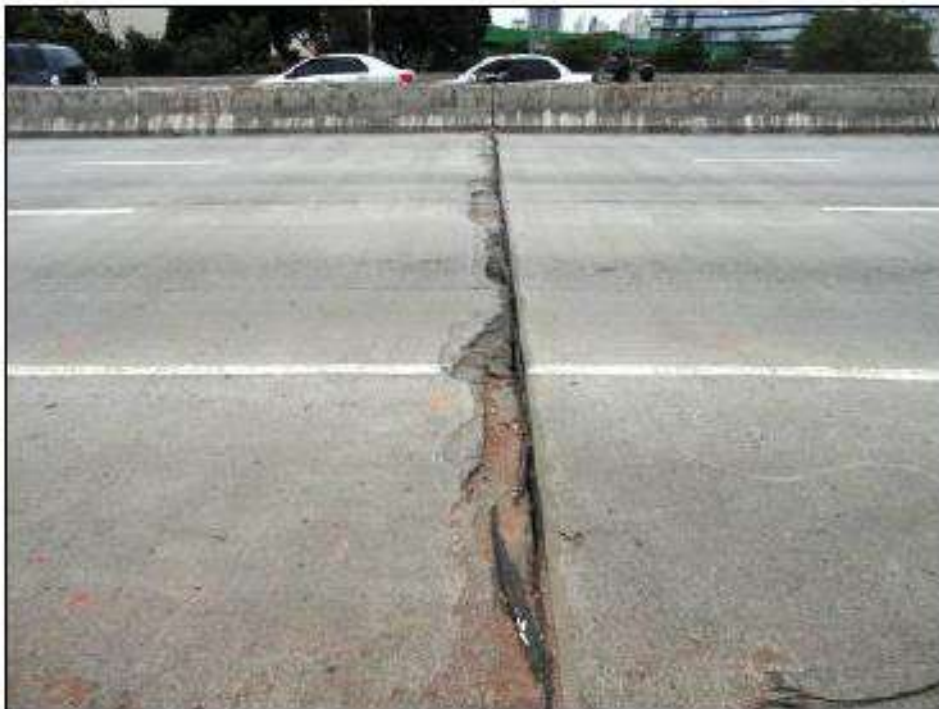
FOTO 10 – Detalhe de junta de dilatação danificada.

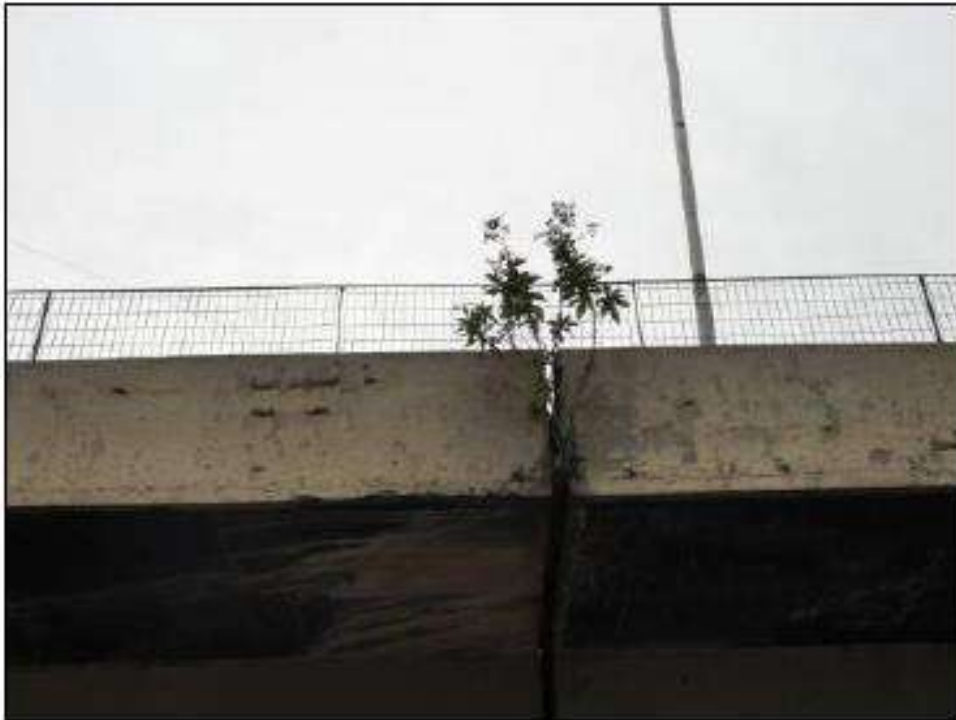
FOTO 7 – Detalhe da junta de dilatação bloqueada por vegetação.
