**CONCESSÃO DE USO, A TÍTULO ONEROSO, DE ÁREAS SITUADAS NOS BAIXOS E  
ADJACÊNCIAS DO VIADUTO COMENDADOR ELIAS NAGIB BREIM (VIADUTO LAPA)**

**ANEXO VI – RELATÓRIO DE VISTORIA DA OBRA DE ARTE ESPECIAL**

**VIADUTO COMENDADOR ELIAS NAGIB BREIM (LAPA)**

**INSPEÇÃO INICIAL**

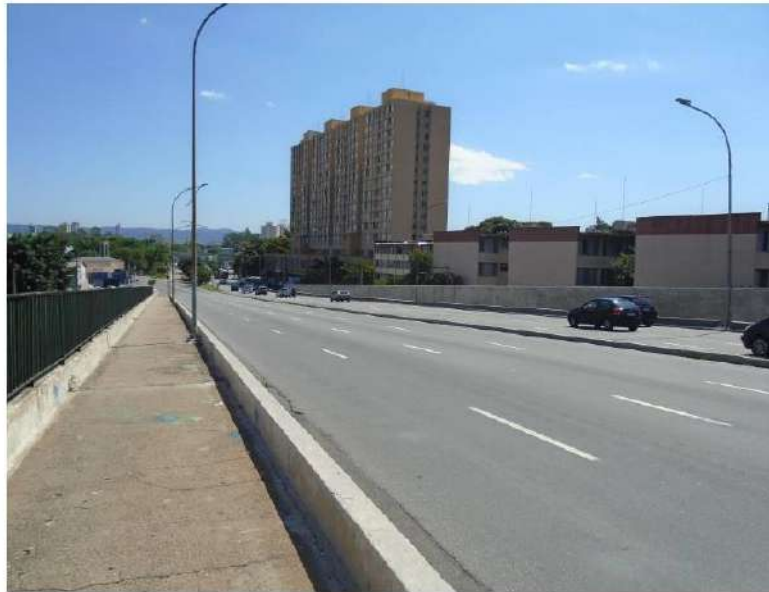
FOTO 1 – Vista do tabuleiro do Viaduto – Sinais de deslocamento do revestimento.

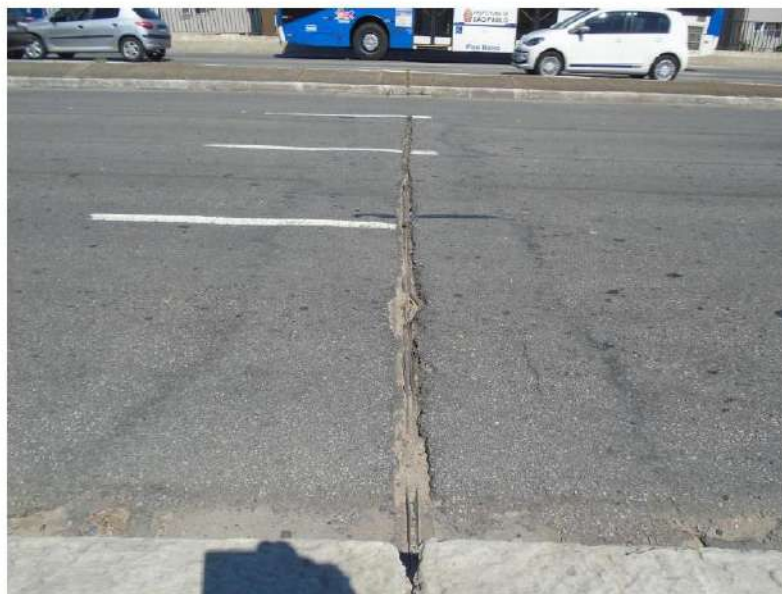
**Juntas de Dilatação:** Obstruídas por pavimento e todas apresentam fissuras acompanhando a junta. Existem partes expostas que apresentam trincas e disgregações nos lábios e berços. Selantes de vedação danificada.

FOTO 2 – Vista da junta de dilatação: Encoberta por pavimentação, asfalto disgregado formando degrau; junta de dilatação com elastômero danificado.

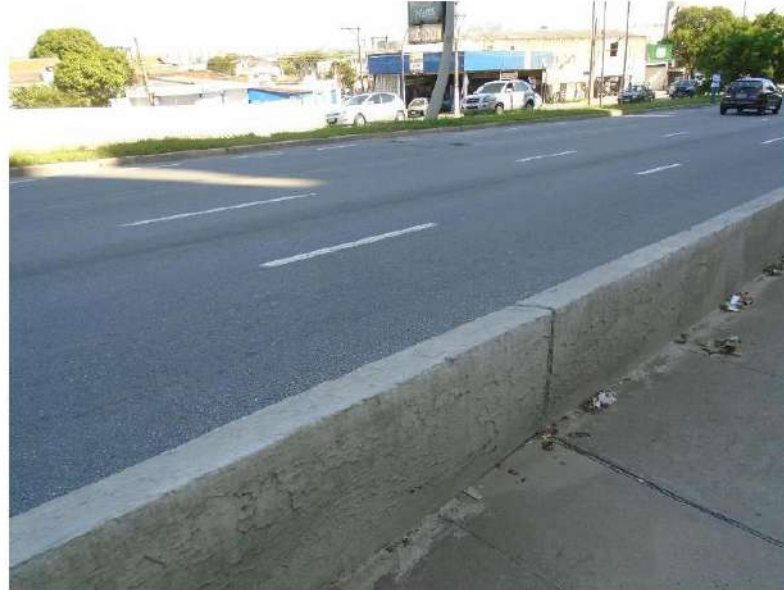
FOTO 3 – Vista da junta de dilatação totalmente revestida com pavimento asfáltico.

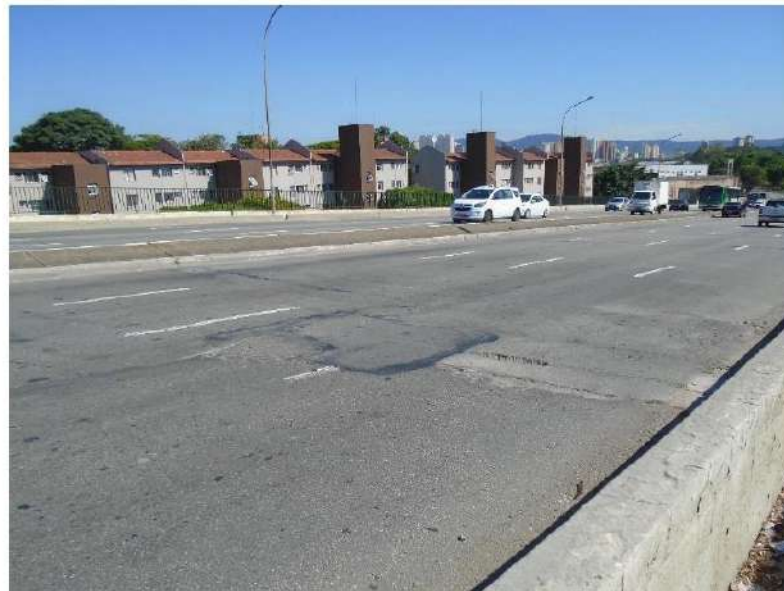
FOTO 4 – Vista de remendo asfáltico.

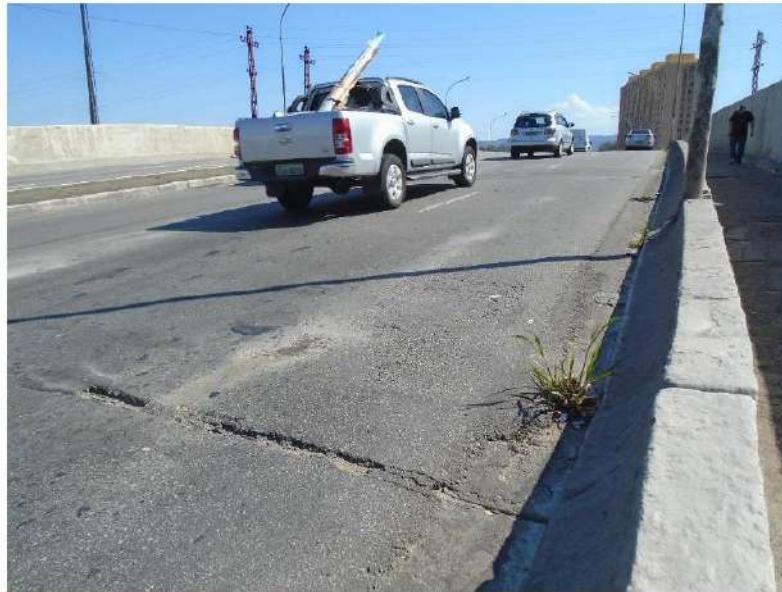
FOTO 5 – Vista de vegetação em área de drenagem sobre o tabuleiro.

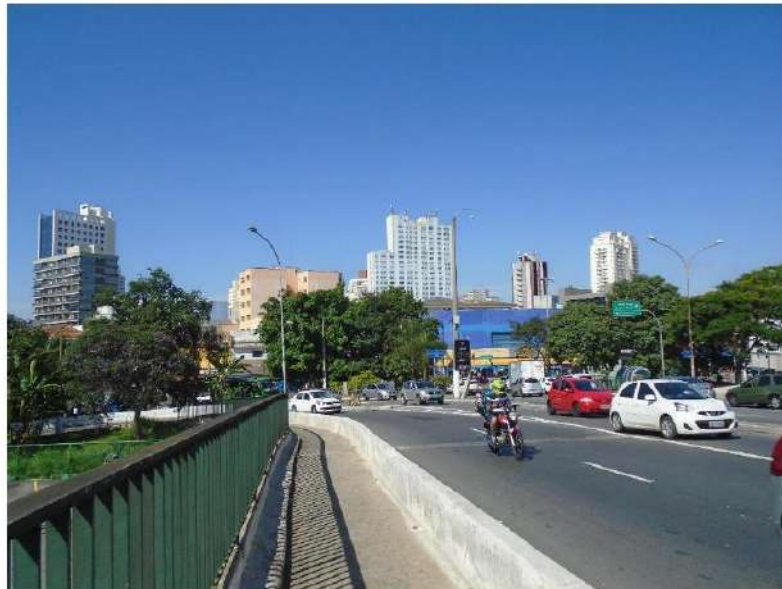
FOTO 6 – Vista da iluminação do tabuleiro com haste de iluminação invertida.

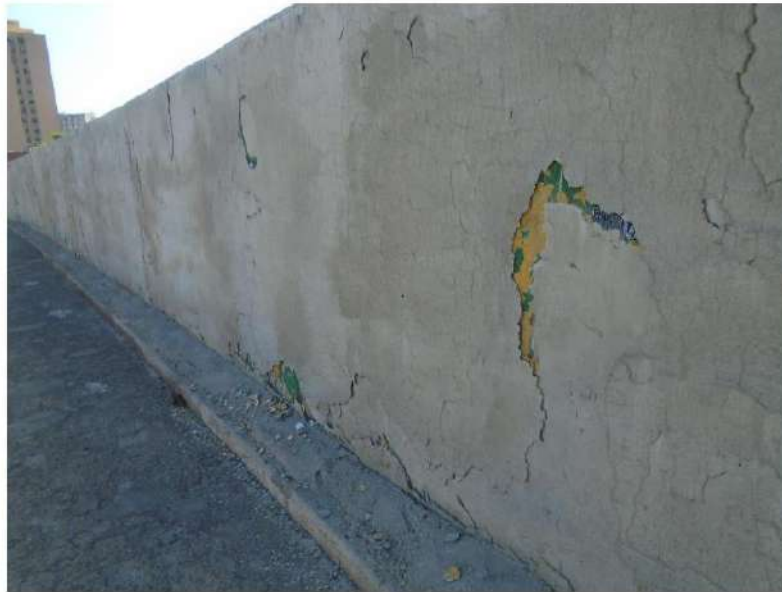
FOTO 7 – Vista do guarda corpo em concreto com deslocamento do revestimento.

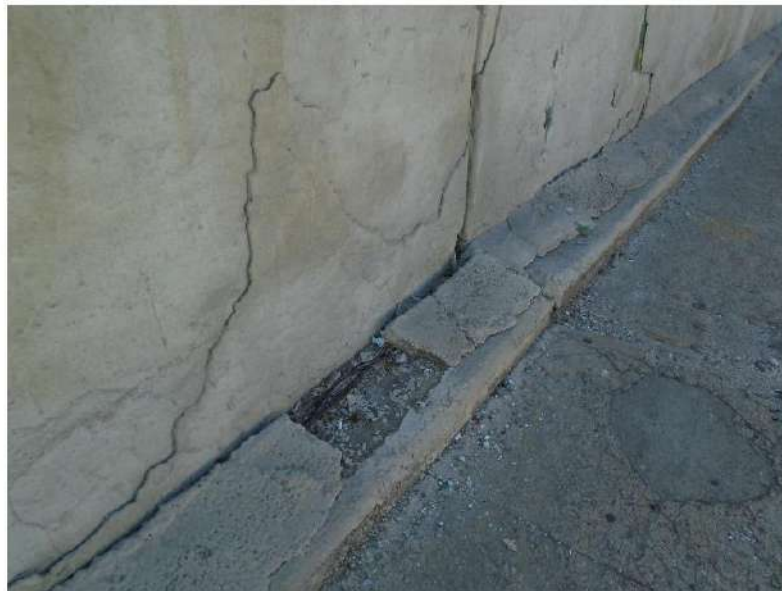
FOTO 8 – Vista do passeio com exposição de cabos junto ao guarda corpo.

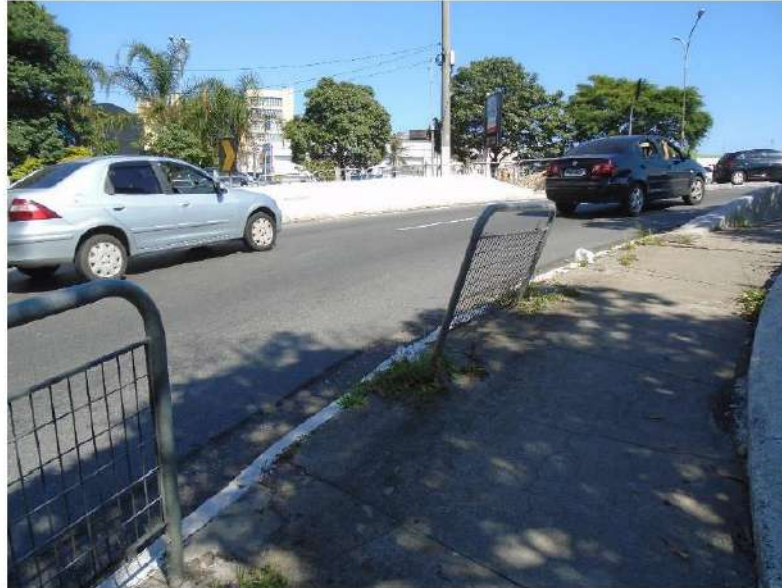
FOTO 9 – Vista da entrada/saída do passeio com ausência de guarda corpo metálico e guarda corpo avariado.

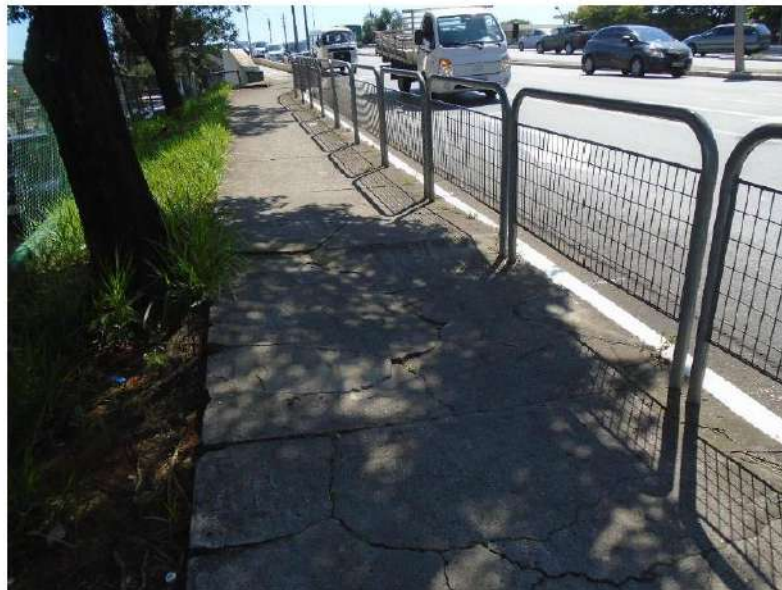
FOTO 10 – Vista da entrada/saída do passeio com pavimento danificado.

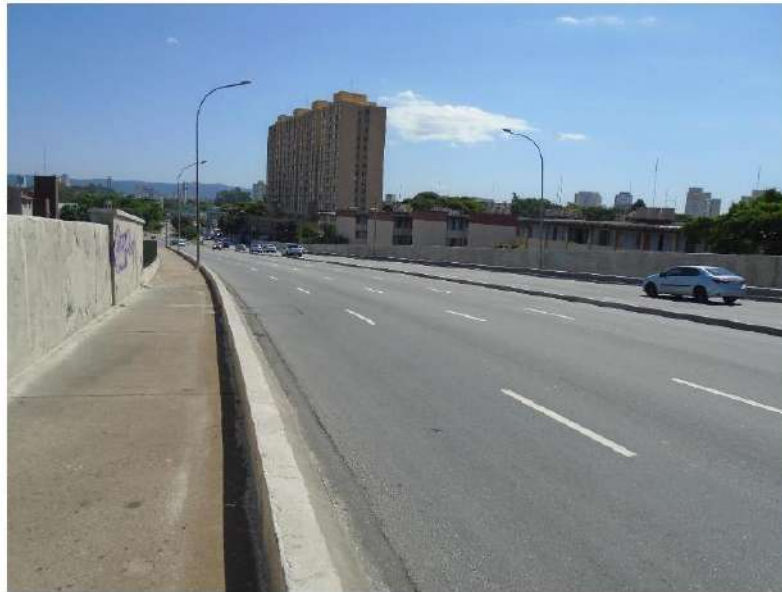
FOTO 1 – Vista superior do tabuleiro do viaduto.

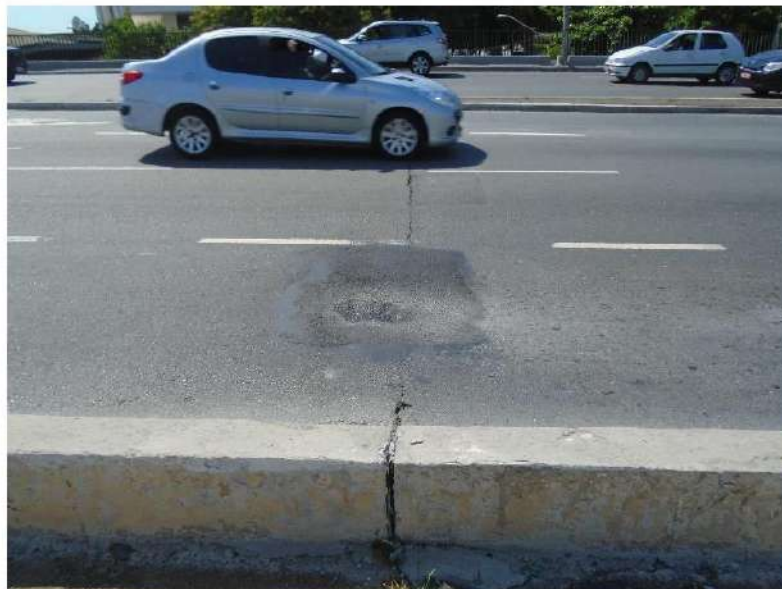
FOTO 2 – Detalhe do pavimento asfáltico com remendo deteriorado.

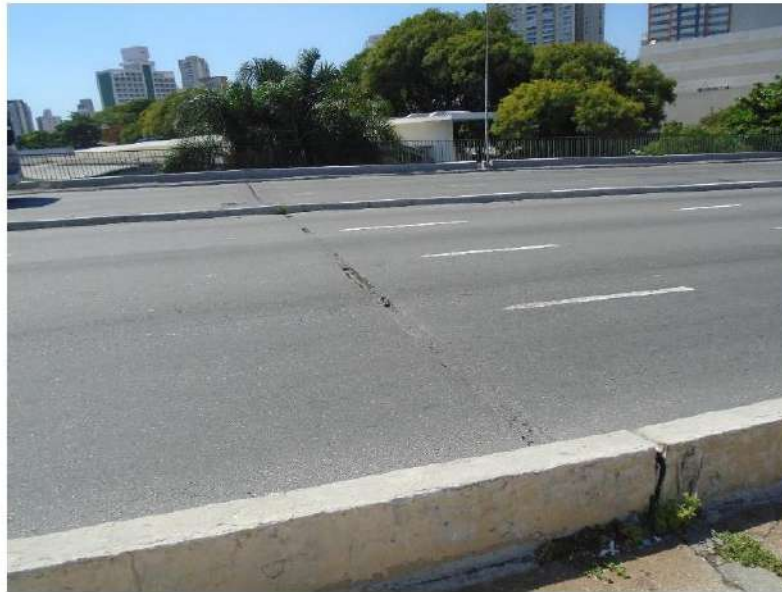
**Juntas de Dilatação:** Obstruídas por pavimento e todas as juntas existentes apresentam fissuras no sentido da junta. Existem partes expostas que apresentam dano acentuado do berço, lábio e do selante das juntas.

FOTO 3 – Vista parcial do tabuleiro com detalhe para junta de dilatação encoberta por pavimentação e com disgregação do pavimento sobre a junta.

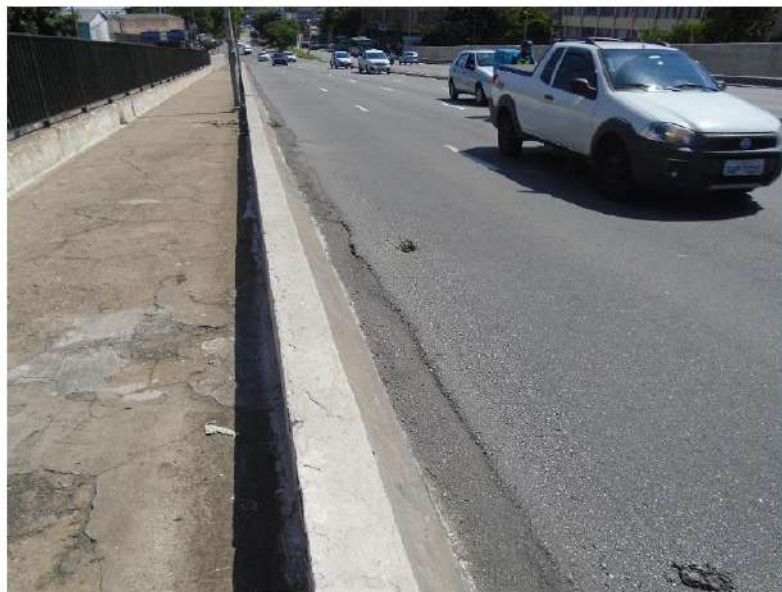
FOTO 4 – Vista do pavimento com buracos e afundamento de consolidação.

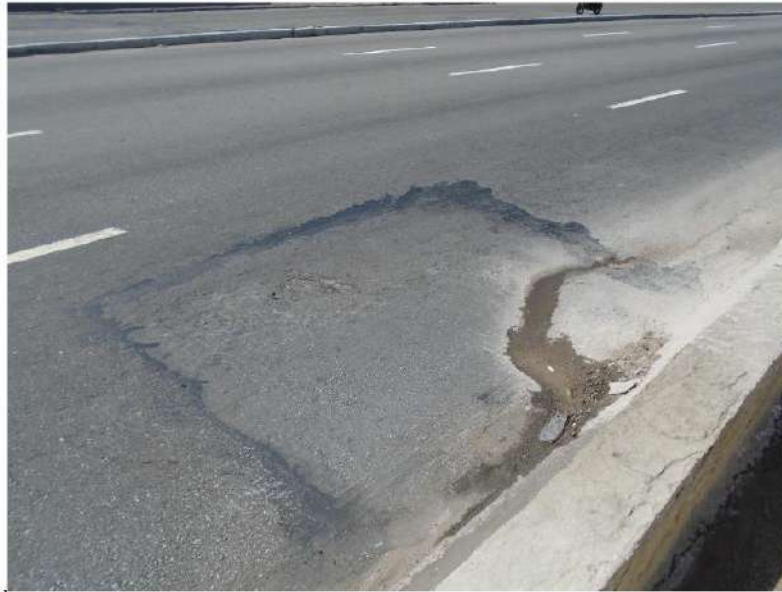
FOTO 5 – Detalhe do pavimento com remendo e com fluido percolante na superfície.

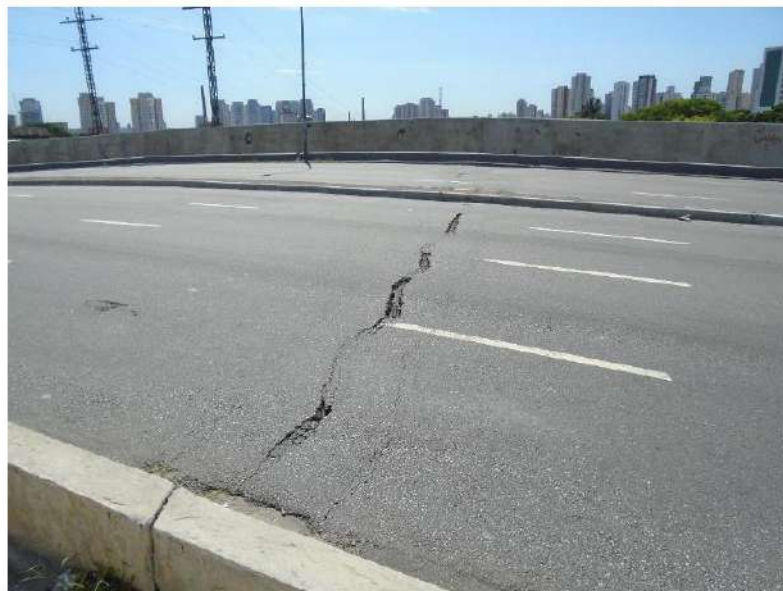
FOTO 6 – Vista do pavimento com disgregação do pavimento sobre junta de dilatação.

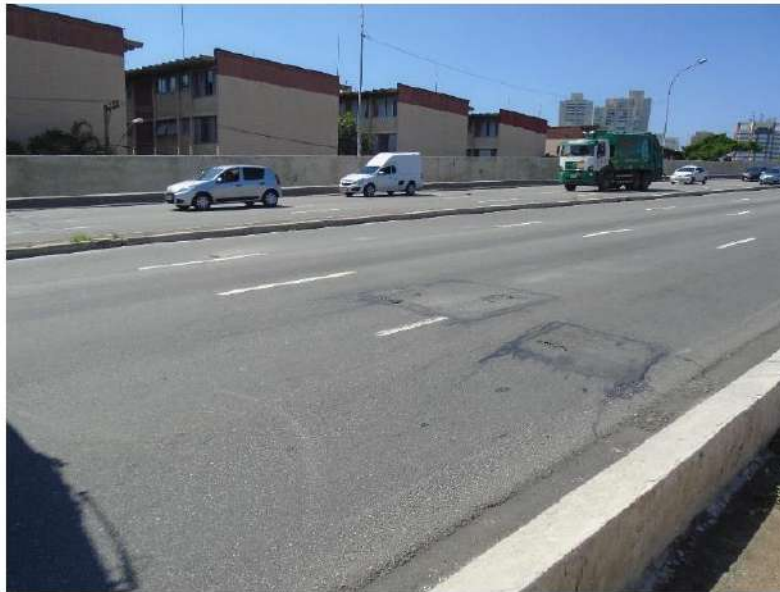
FOTO 7 – Vista do pavimento com remendos e panelas.

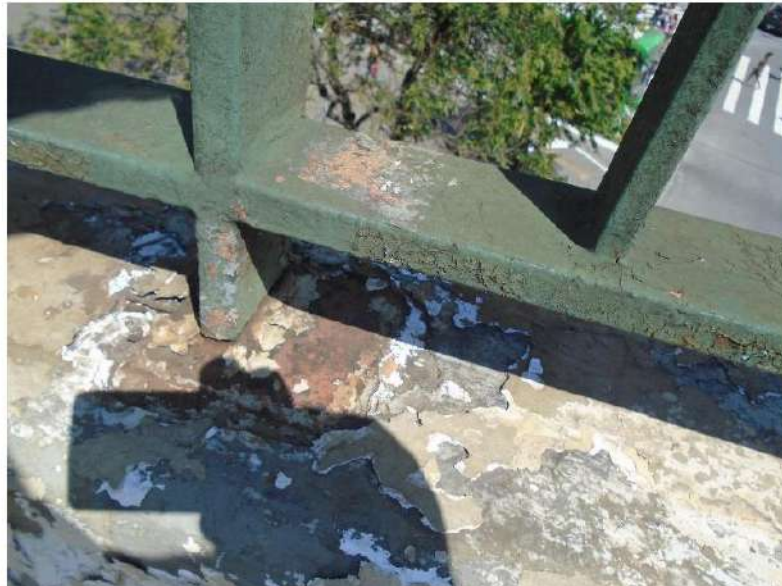
FOTO 8 – Vista do guarda corpo metálico do passeio superior com oxidação na base.

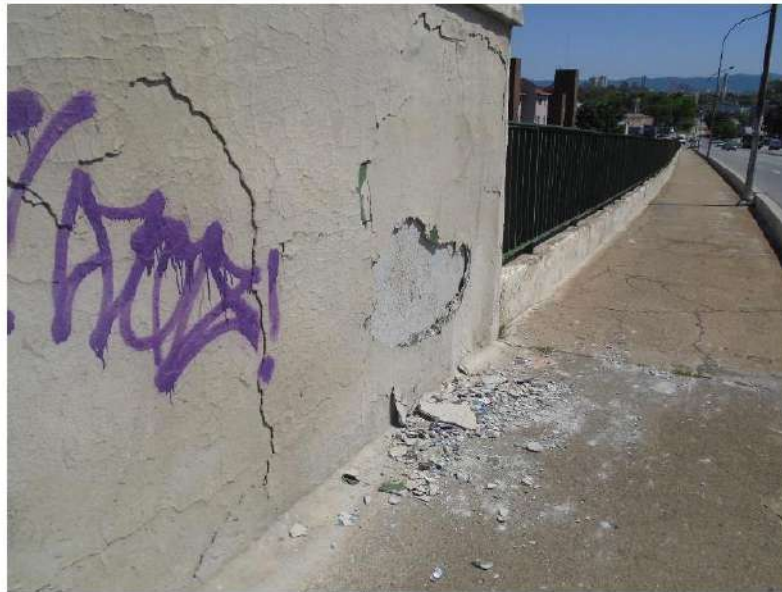
FOTO 9 – Vista do guarda corpo em concreto do passeio superior com deslocamento do revestimento.

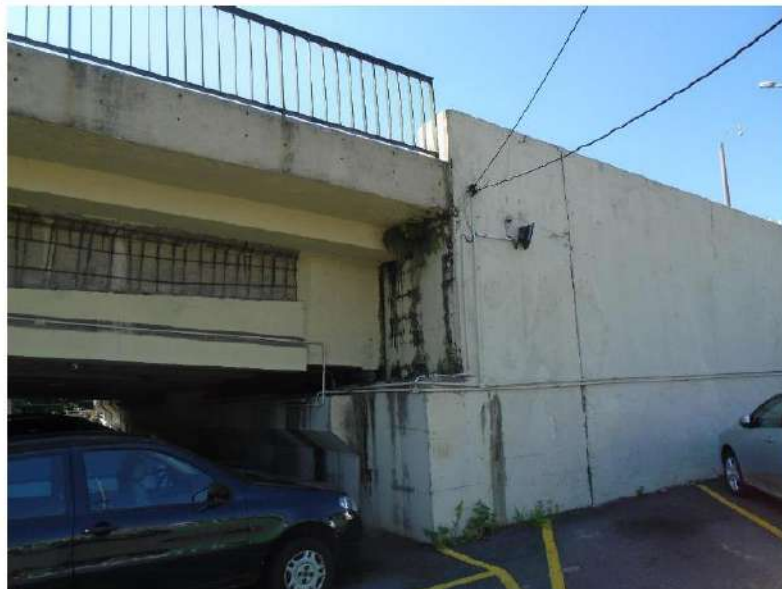
FOTO 10 – Vista lateral do viaduto com infiltrações e vegetais na junta de dilatação da junção tabuleiro/encontro. Armadura de reforço exposta em viga longitudinal com ausência de concreto.

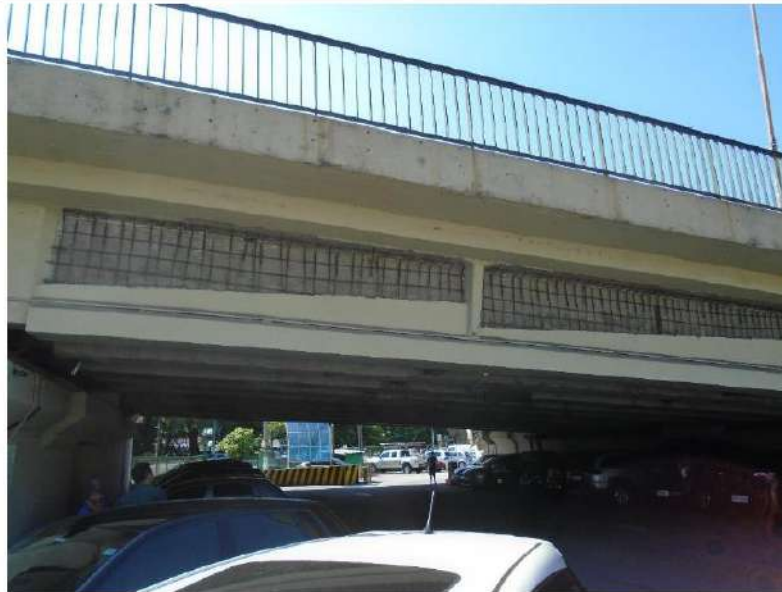
Obra de reforço estrutural inacabada, com presença de armações e ausência de concretagem. Necessário de informações sobre a motivação dessa obra de reforço e razão da paralisação.					
<b>B – Classificação da OAE</b>					
Estrutural:	2	Funcional:	2	Durabilidade:	2

FOTO 11 – Vista da viga longarina com exposição de amadura de reforço sem concretagem.

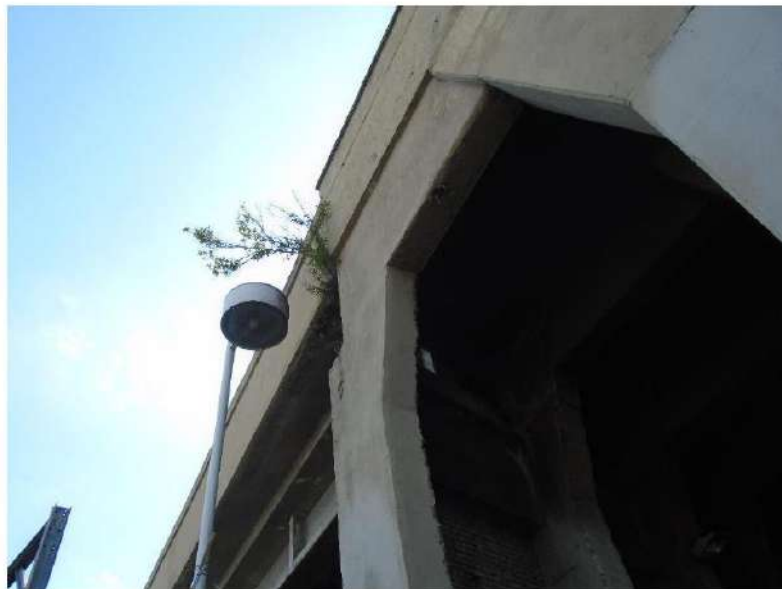
FOTO 12 – Vista lateral da junta de dilatação obstruída por vegetação.

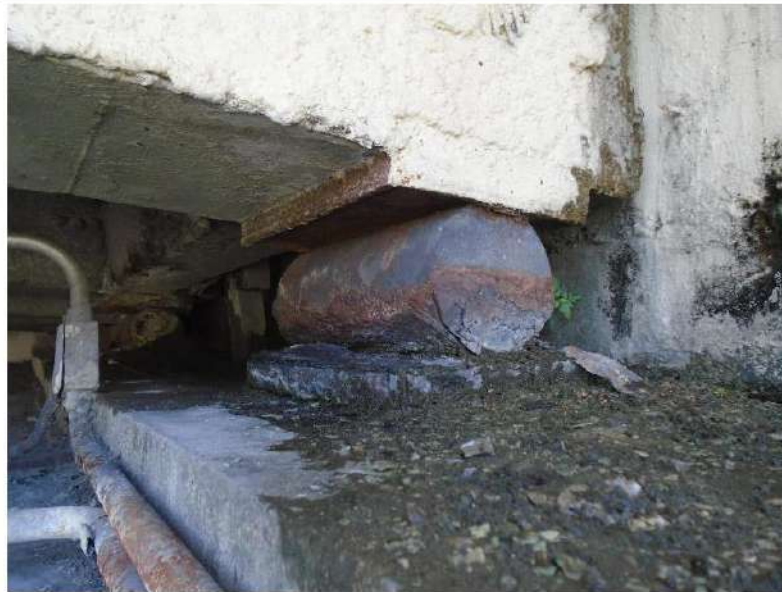
**Aparelhos de Apoio:** Rolete metálico nos encontros. Em trechos visualizados ficou constatado corrosão nos roletes e nas chapas de aço superior e inferior. Na inspeção foi verificado que os aparelhos de apoio metálicos (rolete e chapas de aço) não se encontram centralizados.

FOTO 13 – Vista do aparelho de apoio metálico com chapa superior e inferior em aço e rolete metálico com corrosões.

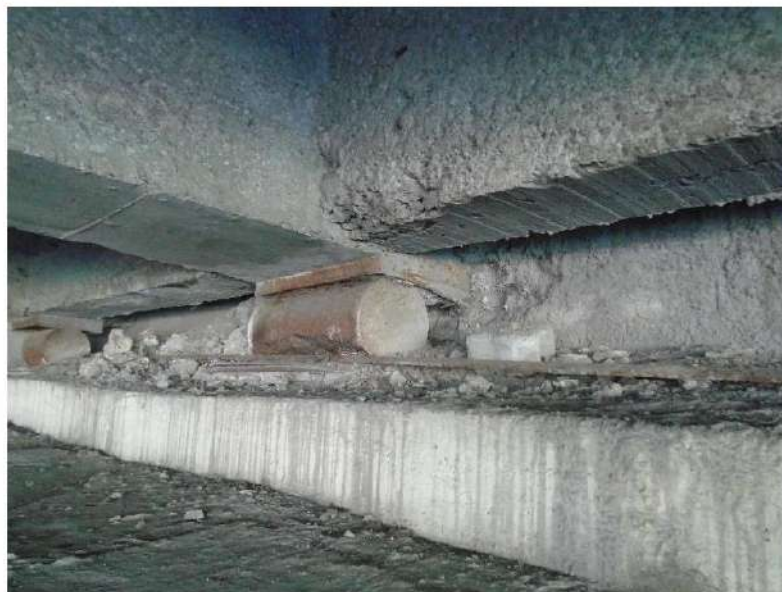
FOTO 14 – Vista do aparelho de apoio metálico com rolete não centralizado em relação as bases de placas em aço.

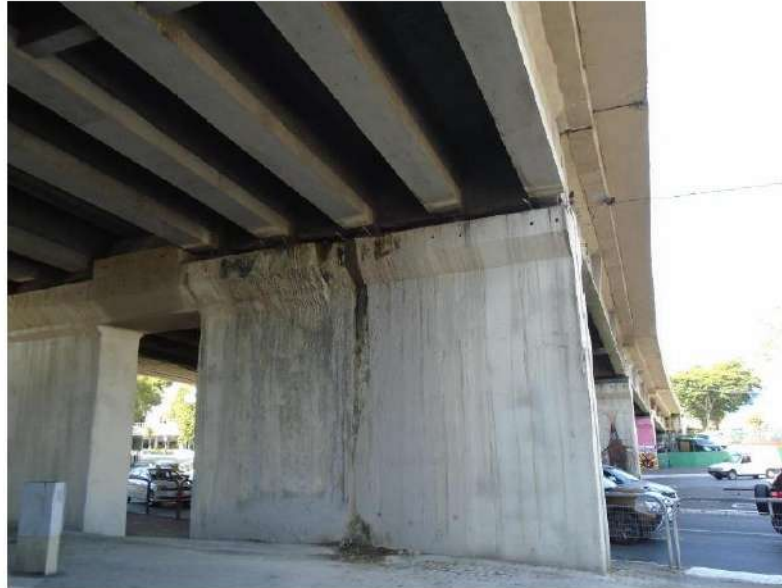
FOTO 15 – Vista frontal do pilar do viaduto focalizando infiltrações devido a problemas com as juntas.
