# PROCESSO SEI Nº 6016.2021/0086735-1

## CHAMAMENTO PÚBLICO Nº CH/002/2021/SGM-SEDP

## EMEFM RUBENS PAIVA

Nome da Unidade		RUBENS PAIVA	
DIAGNÓSTICO - INFRAESTRUTURA DAS UNIDADES			
Item		Grau de Comprometimento	Ambiente / Observações
<b>1</b>	<b>FUNDAÇÃO</b>

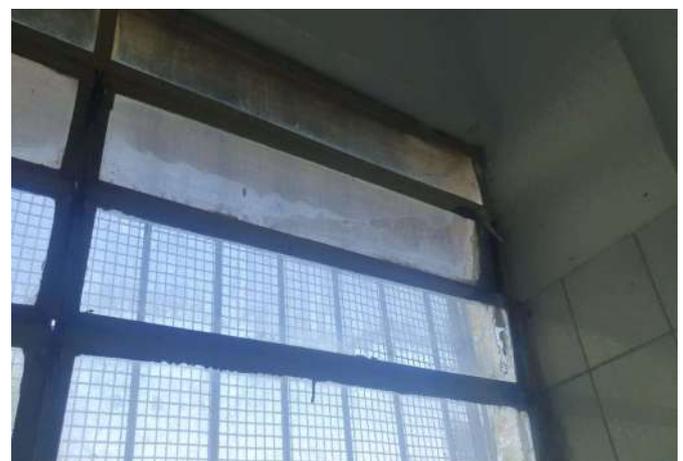
FOTO 65 LABORATÓRIO COM INFILTRAÇÃO.

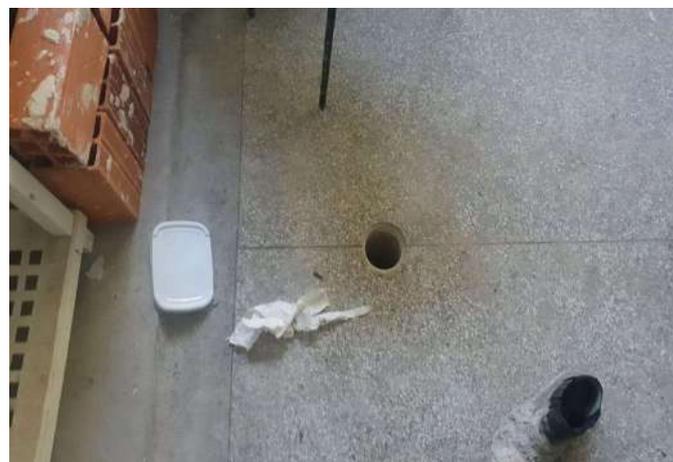
FOTO 101 LABORATÓRIO COM UMIDADE NO PISO DEVIDO A INFILTRAÇÃO DO TETO.

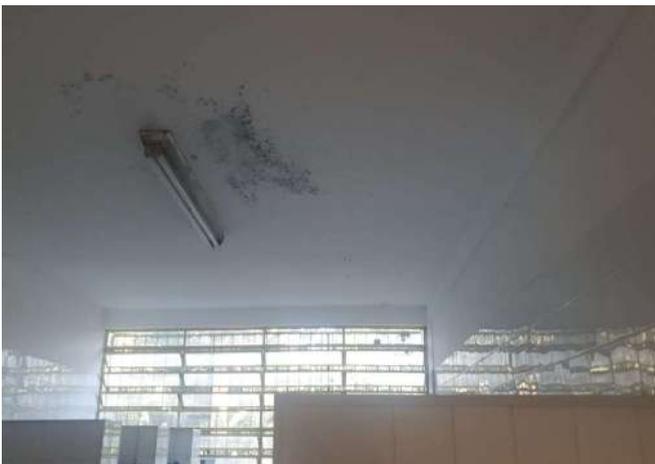
FOTO 134 SALA DE LEITURA COM INFILTRAÇÃO.

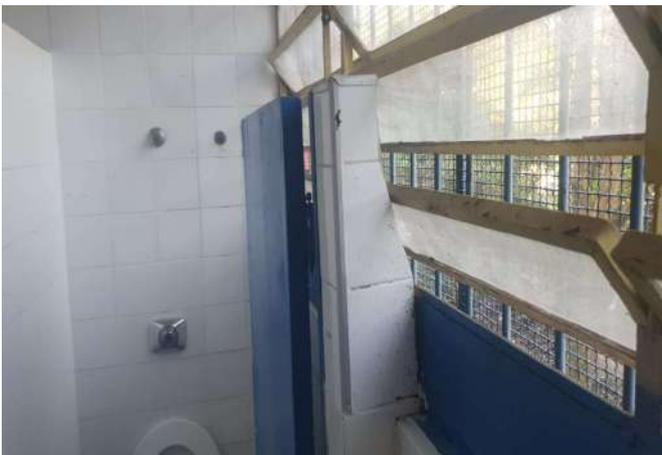
FOTO 146 BANHEIRO FEMININO ALUNOS COM INFILTRAÇÃO.

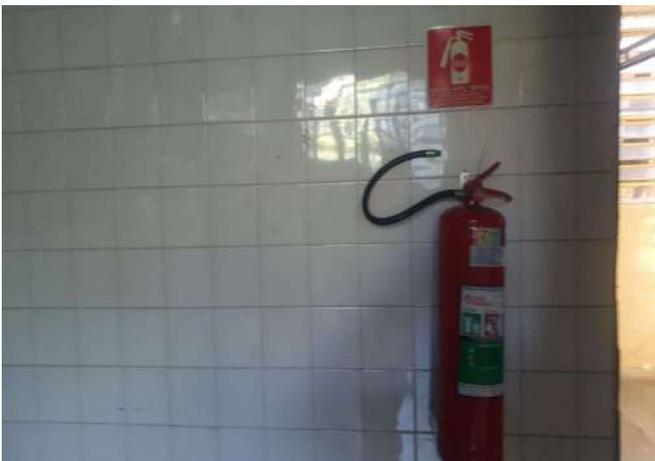
FOTO 188 CORREDOR INTERNO, INFILTRAÇÃO NA JUNTA DE DILATAÇÃO DOS BLOCOS.

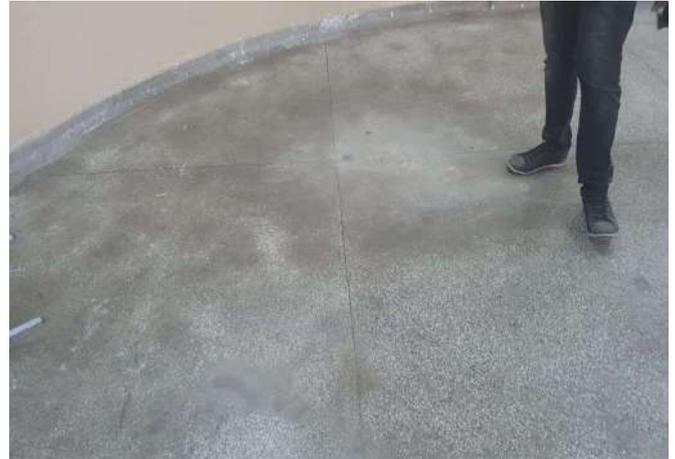
FOTO 193 SALA DE ARTE COM INFILTRAÇÃO PRÓXIMO AO CAIXILHO.

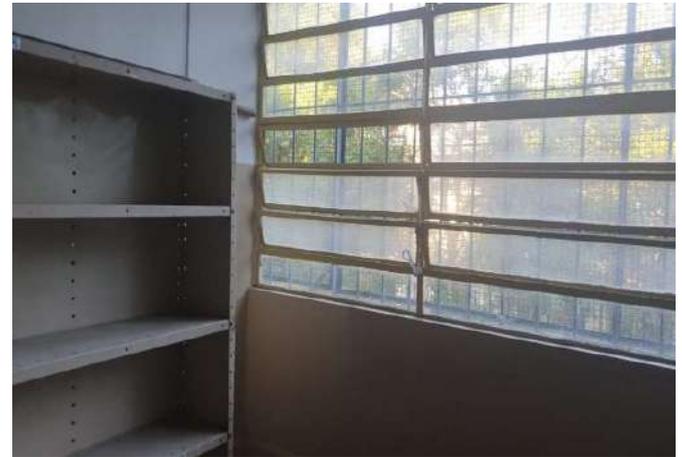
FOTO 289 SALA DE AULA 06 COM CAIXILHO DEFICIENTE NECESSITA PINTURA E LUBRIFICAÇÃO.

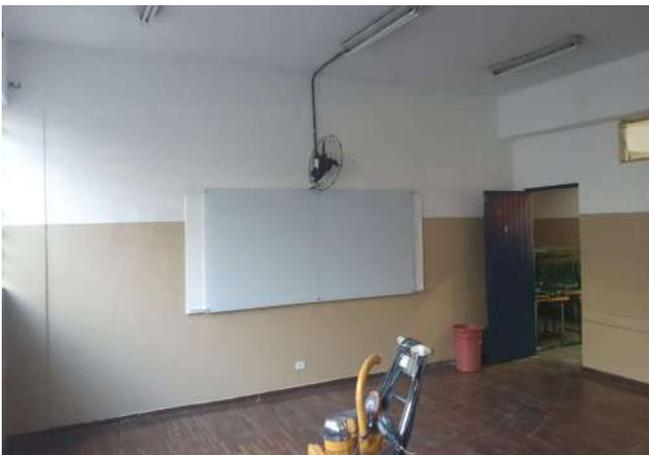
FOTO 290 SALA DE AULA 06 COM CAIXILHO DEFICIENTE NECESSITA PINTURA E LUBRIFICAÇÃO.

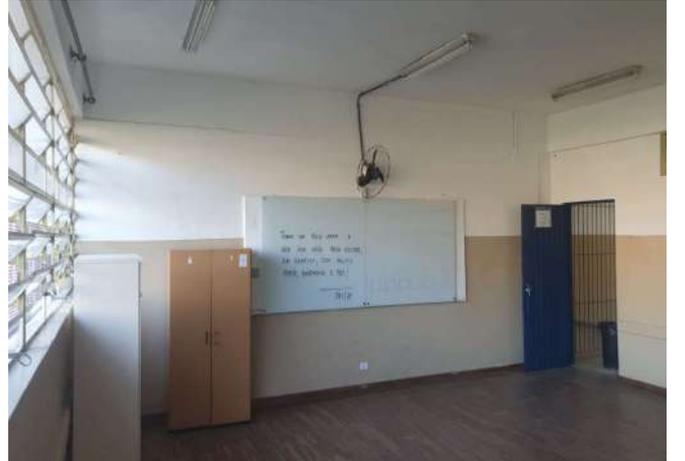
FOTO 355 SALA DE AULA 11 COM TRINCA NO REVESTIMENTO DE PAREDE.

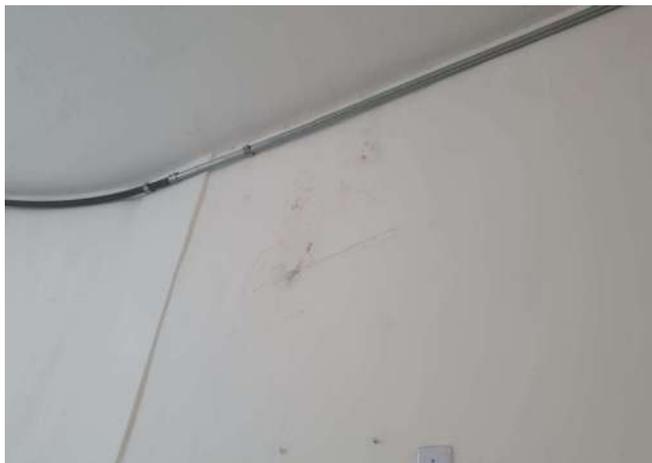
FOTO 360 CORREDOR INTERNO COM IMPROVISO NA REDE DE ESGOTO/CAPTAÇÃO DE ÁGUA.

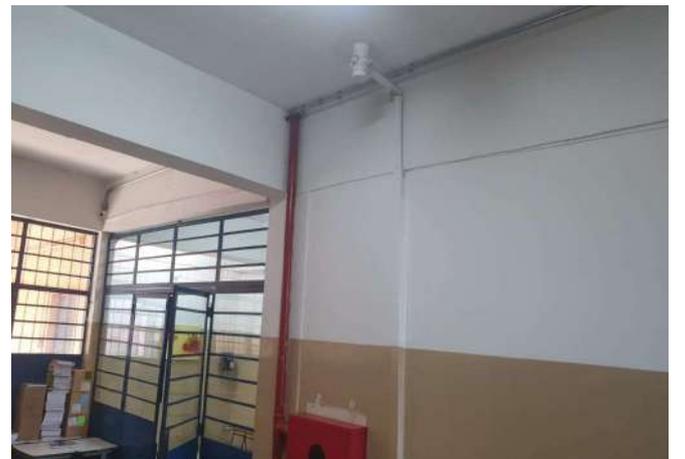
FOTO 361 CORREDOR INTERNO, ACESSO A ESCADA COM INFILTRAÇÃO NAS PAREDES.
