# **PROCESSO SEI Nº 6016.2021/0086735-1**

## **CHAMAMENTO PÚBLICO Nº CH/002/2021/SGM-SEDP**

## **EMEF ACLAMADO**

| 1.3. | Relatório Fotográfico..... | 009 |

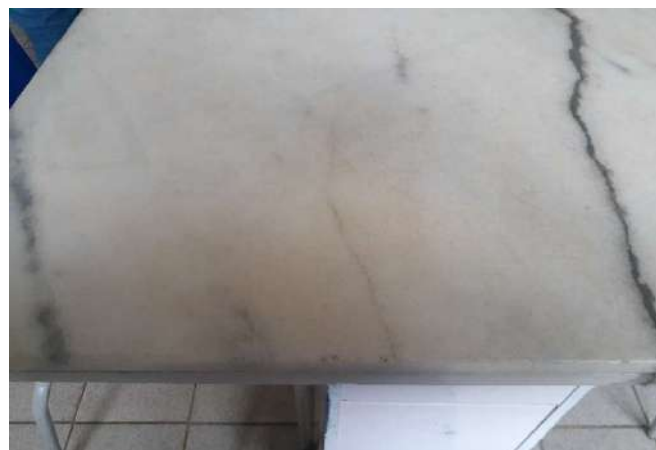
FOTO 8 Cozinha - Balcão com tampa fissurada

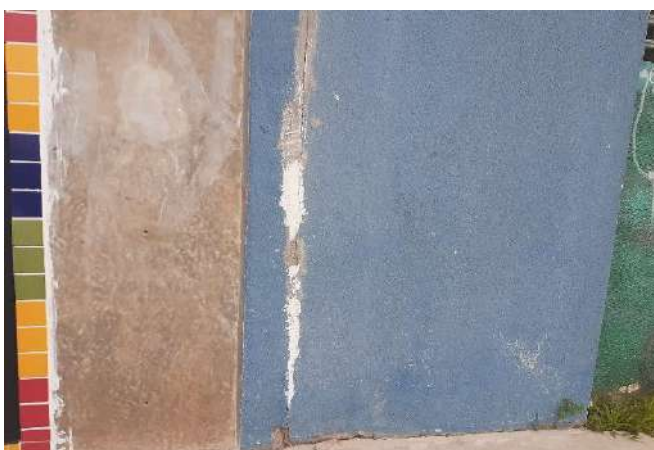
FOTO 15 Estacionamento - Parede externa trincada

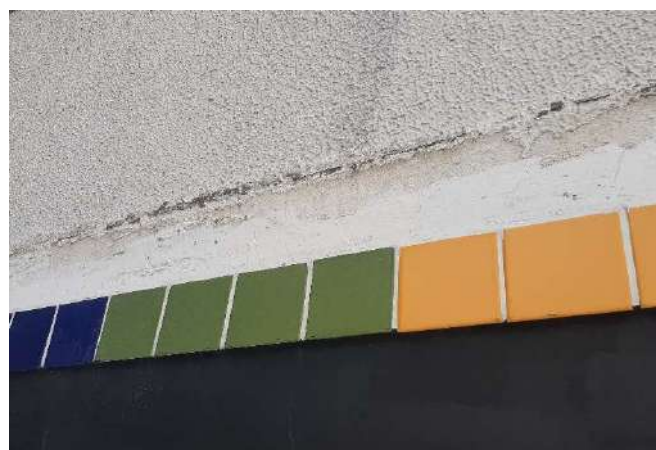
FOTO 16 Estacionamento - Parede externa trincada

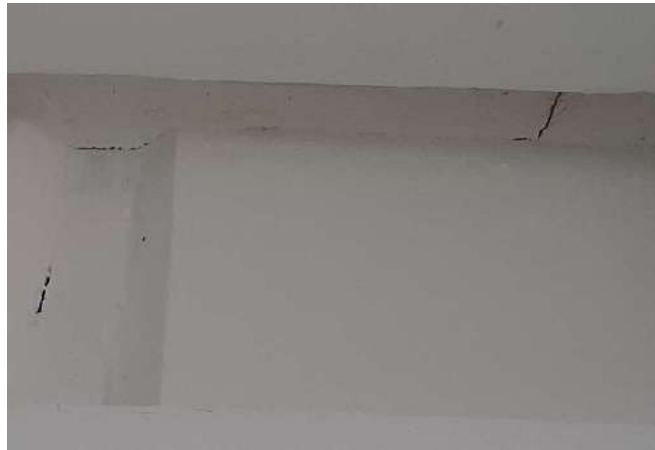
FOTO 22 Laboratório Ciências -Trincas na parede

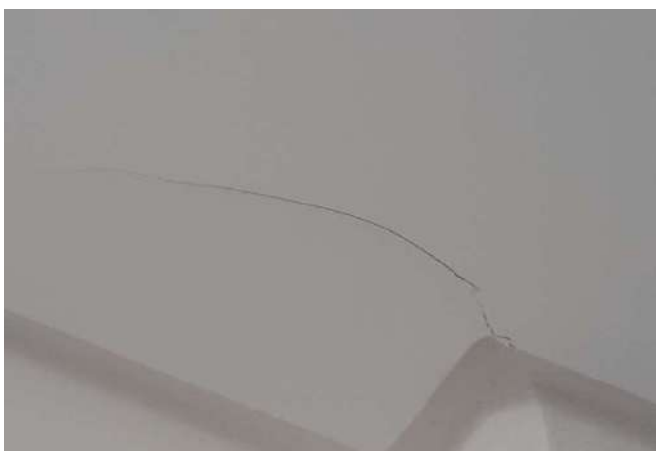
FOTO 23 Laboratório de Ciências - Trinca no teto

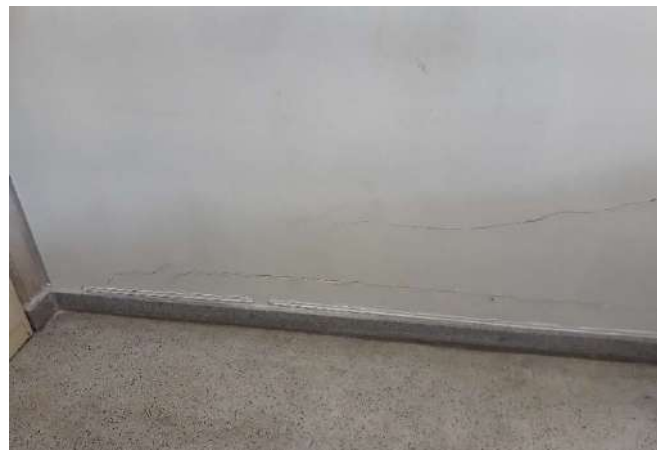
FOTO 26 Laboratório de Informática - Trincas horizontais

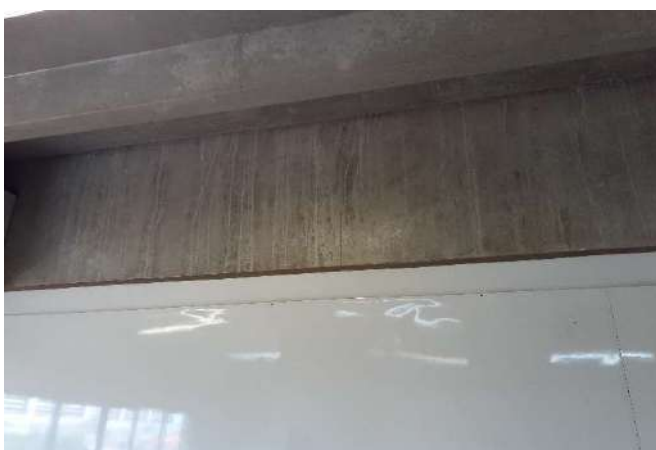
FOTO 27 Laboratório de Informática - Eflorescência

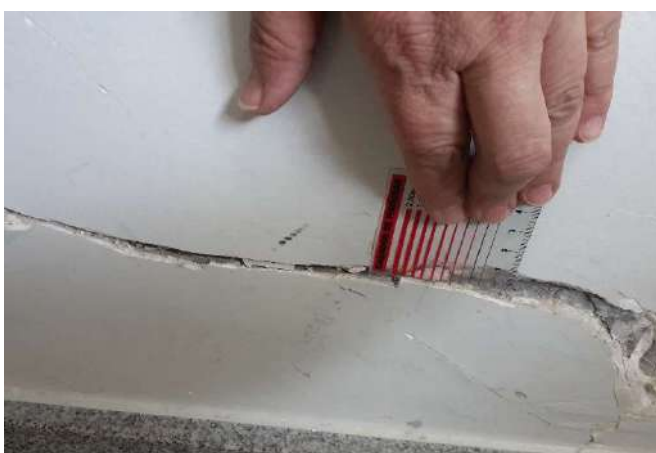
FOTO 29 Laboratório de Informática - Trinca com 10mm

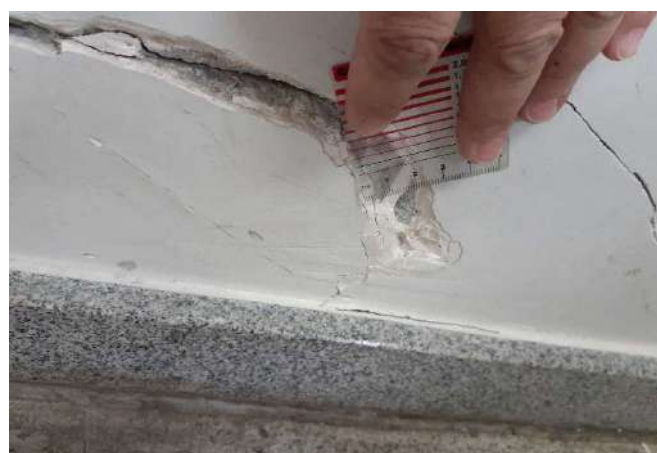
FOTO 30 Laboratório de Informática - Abertura na parede de 20mm

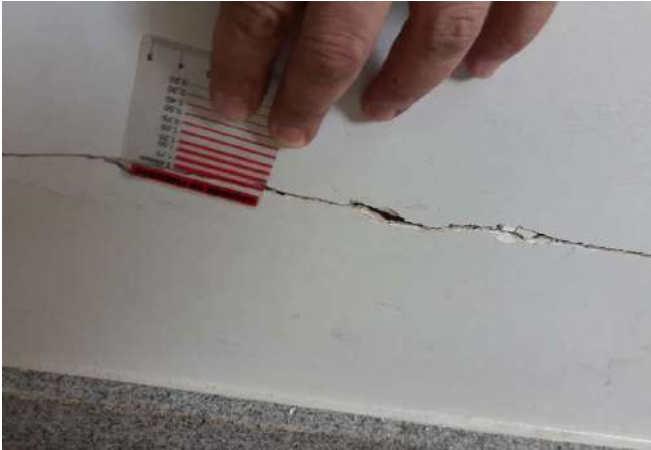
FOTO 31 Laboratório de Informática - Fissura

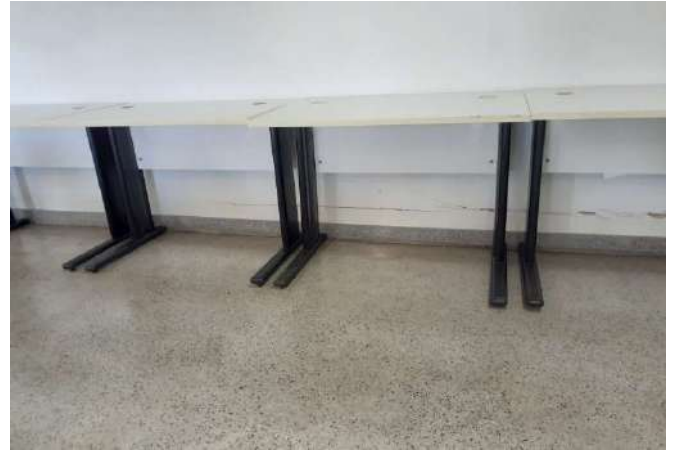
FOTO 32 Laboratório de Informática - Trinca horizontal

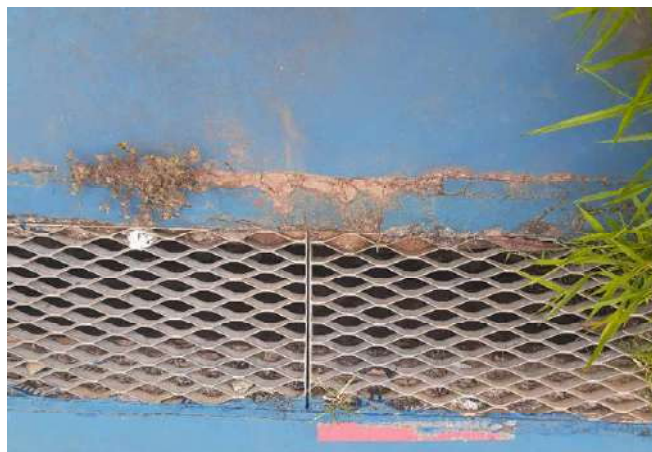
FOTO 45 Playground - Juntas deficiente

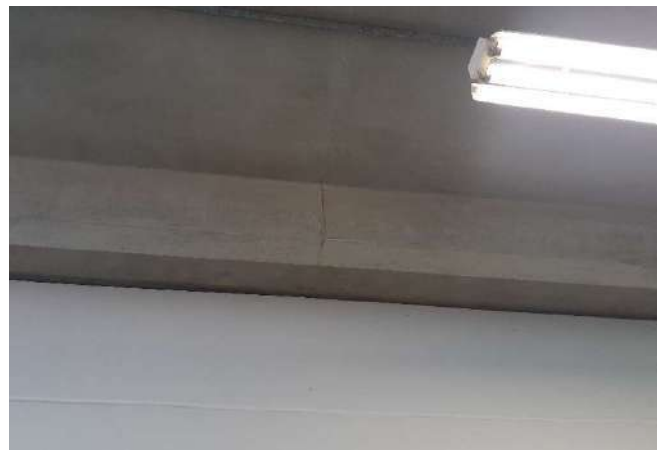
FOTO 68 Sala dos Professores - Trinca na viga

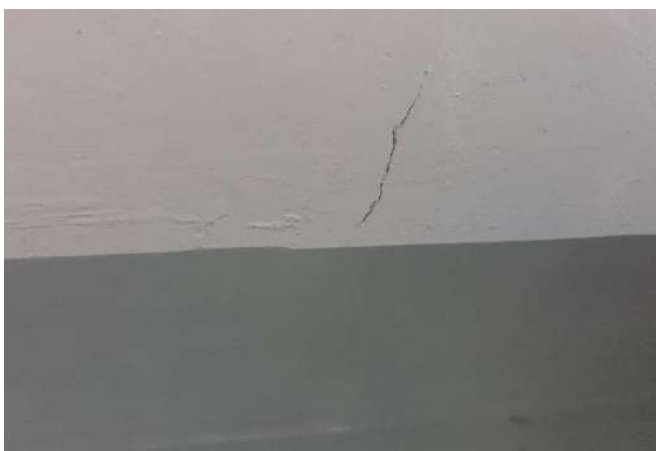
FOTO 71 Sala de Video - Bolhas e trinca

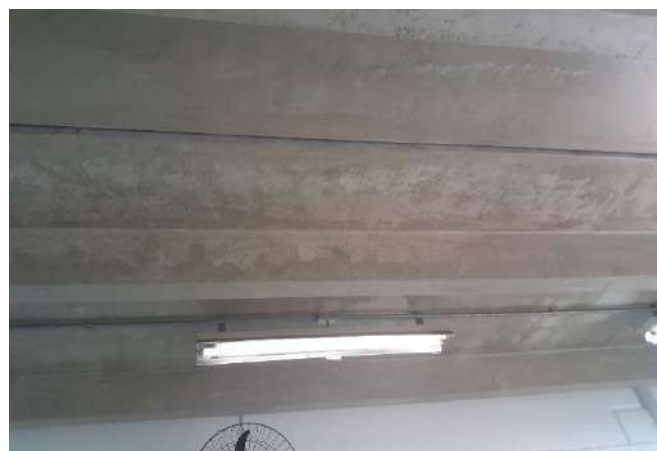
FOTO 72 Sala de Video - Eflorescência

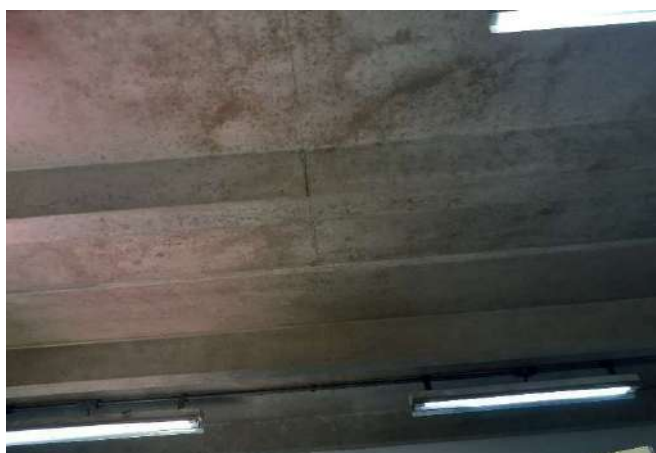
FOTO 81 Sala de Leitura - Infiltração, mancha de mofo/bolor  
Junta da peças pré moldadas e fissuras

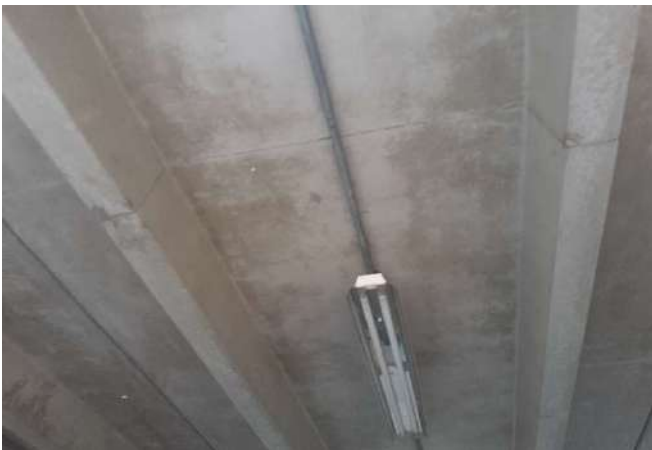
FOTO 87 Sala 12 - Fissuras na juntas das peças

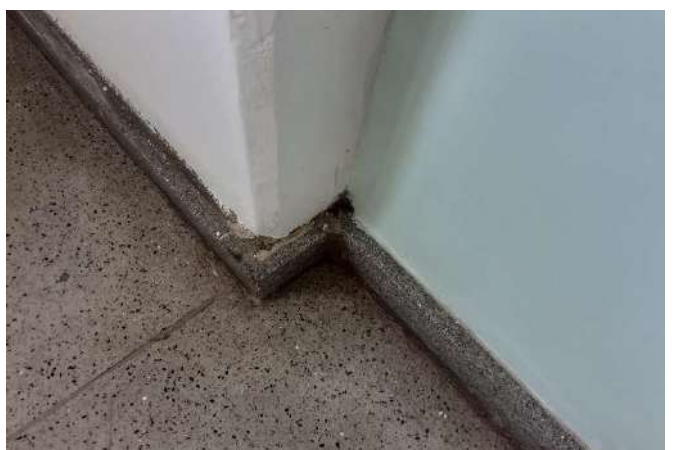
FOTO 88 Sala 12 - Rodapé com deficiência nas juntas

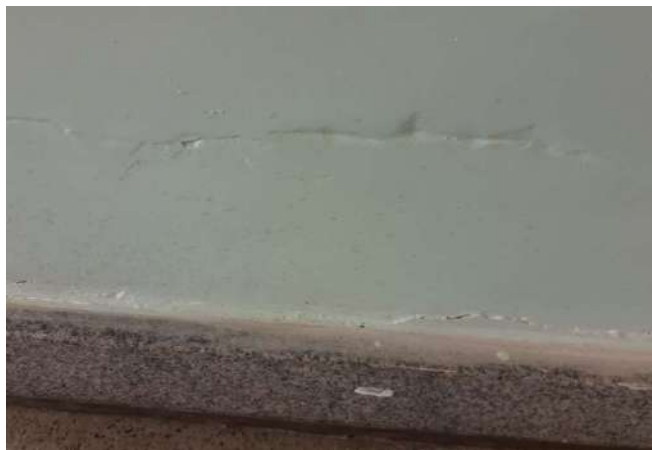
FOTO 93 Sala 14 - Fissura

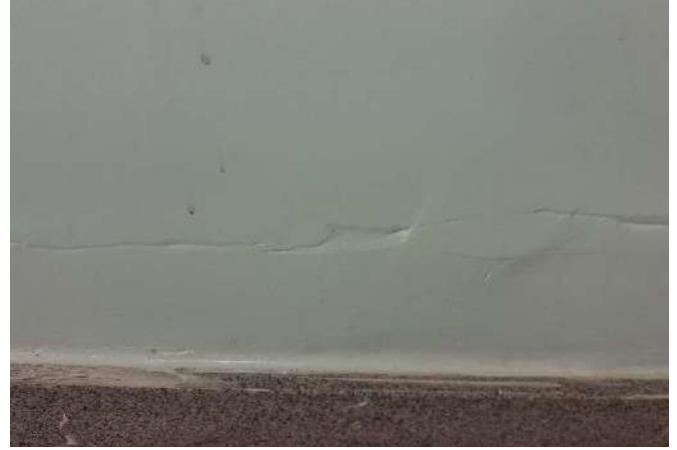
FOTO 94 Sala 14 - Fissura

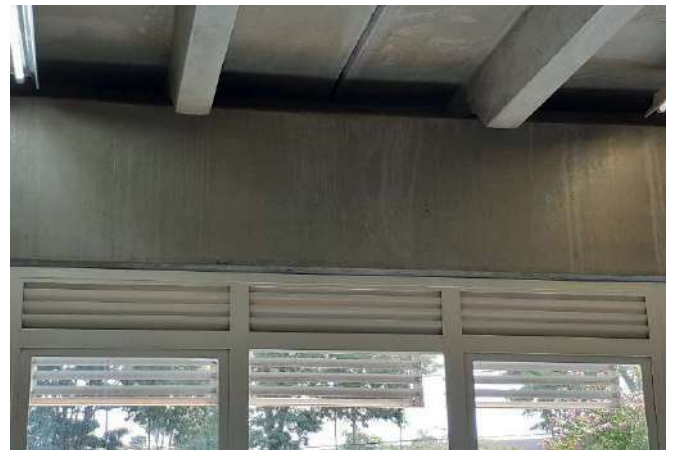
FOTO 100 Sala 16 - Mancha de infiltração

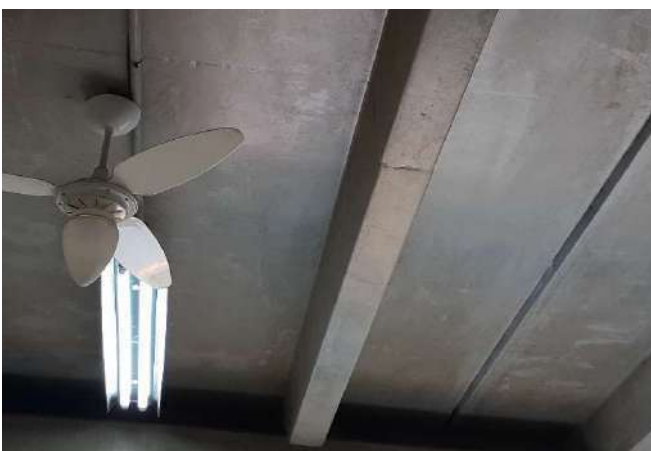
FOTO 101 Sala 16 - Juntas fissuradas

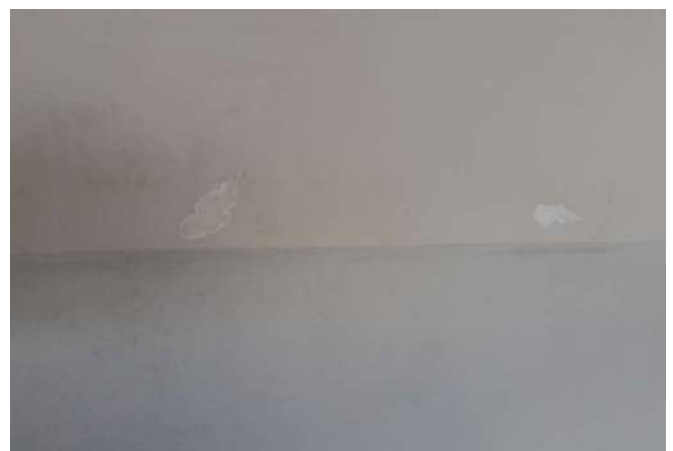
FOTO 102 Sala 16 - Efloreência

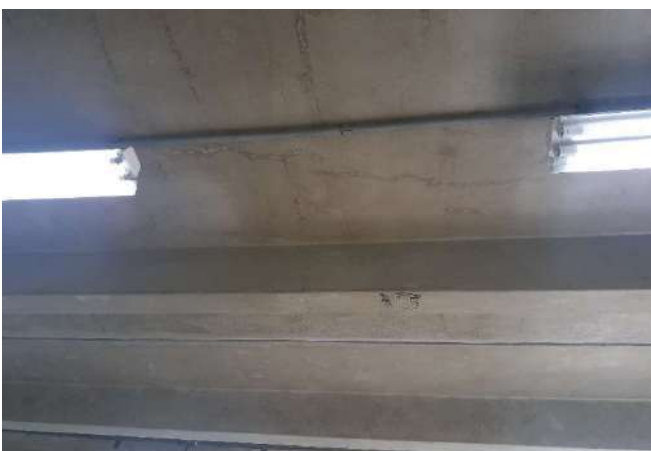
FOTO 101 Sala 17 - Fissura na viga

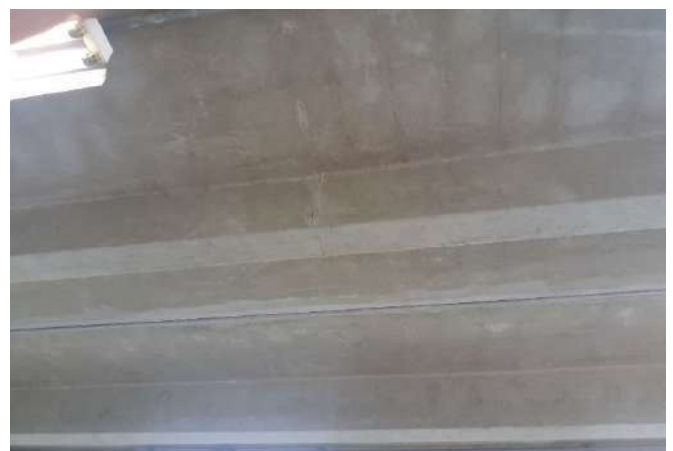
FOTO 102 Sala 17 - Eflorencia

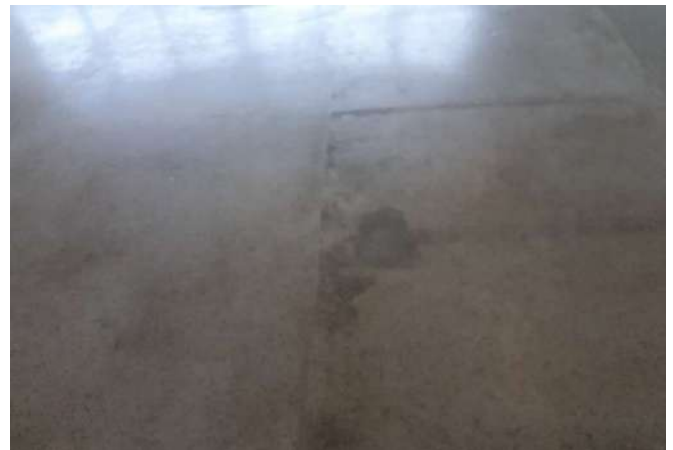
FOTO 100 Sala 22 - Juntas de dilatação e fissura

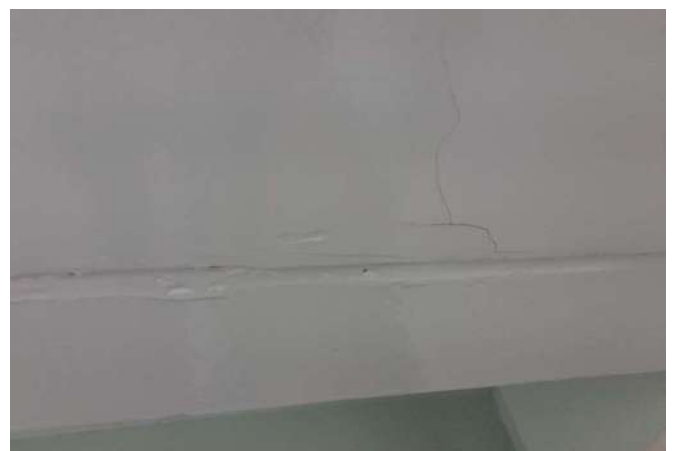
FOTO 102 Sala 23 - Fissura na parede

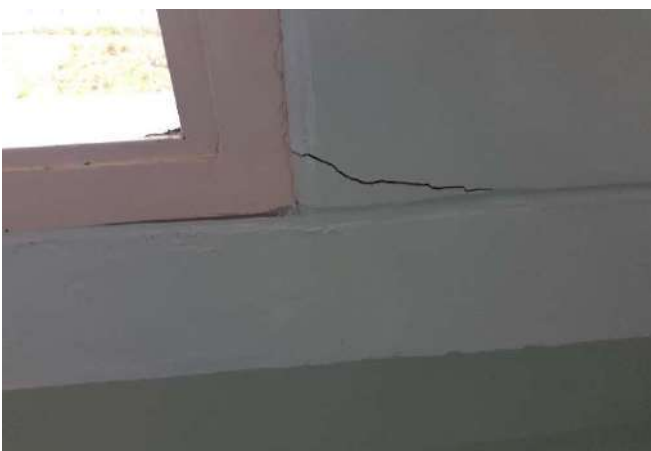
FOTO 107 Sala 26 - Parede com fissura

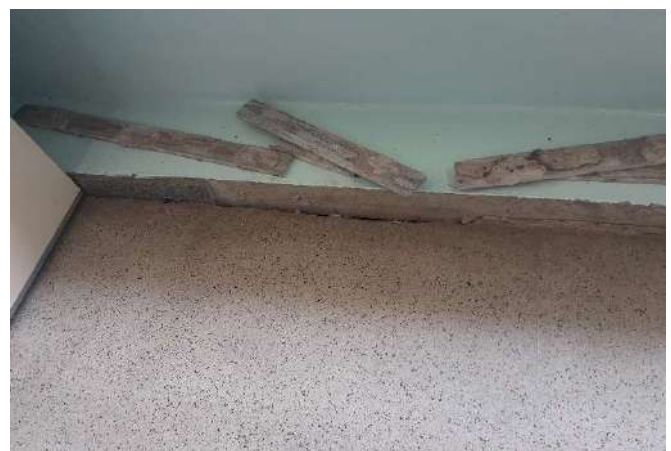
FOTO 108 Sala 26 - Rodapé inadequado com partes quebradas

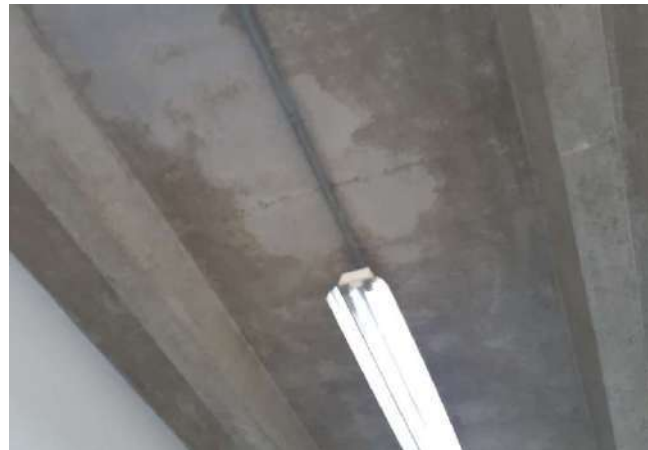
FOTO 106 Sala 27 - Juntas deficientes

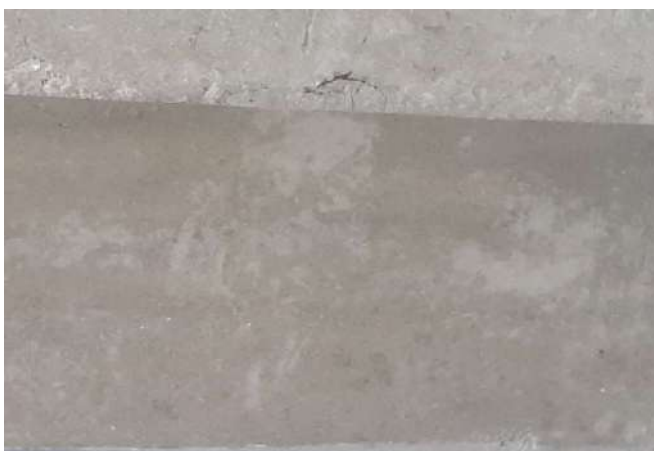
FOTO 107 Sala 27 - Juntas deficientes

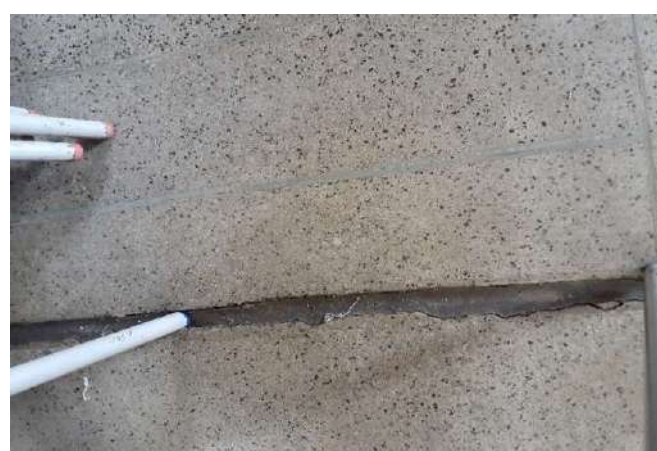
FOTO 108 Sala 27 - Juntas deficientes

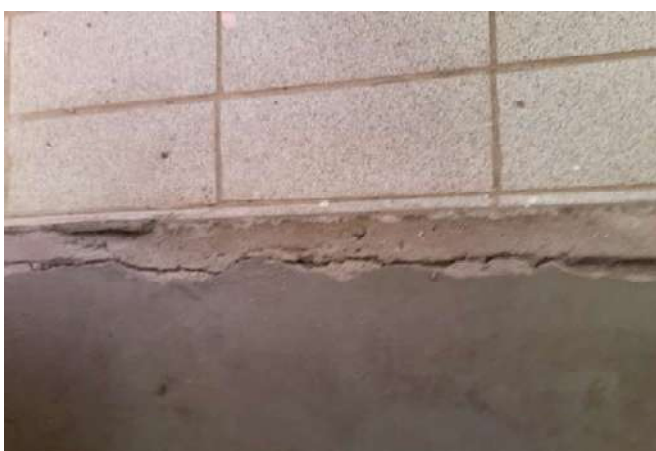
FOTO 107 Sanit. Aluno Fem - Fissura

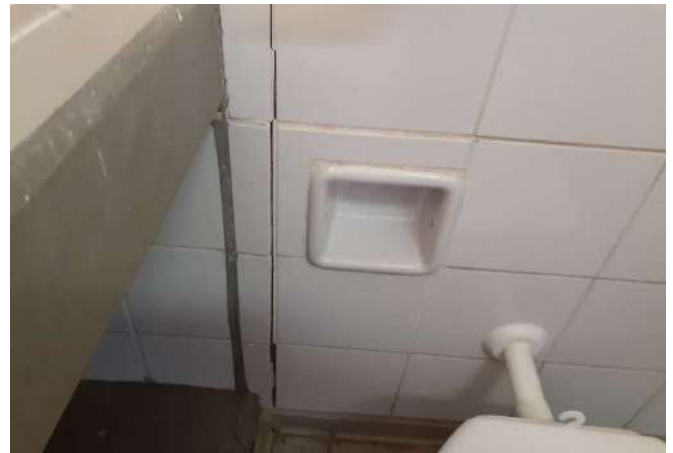
FOTO 104 Sanit Aluno Fem - Trinca rejunte azulejo

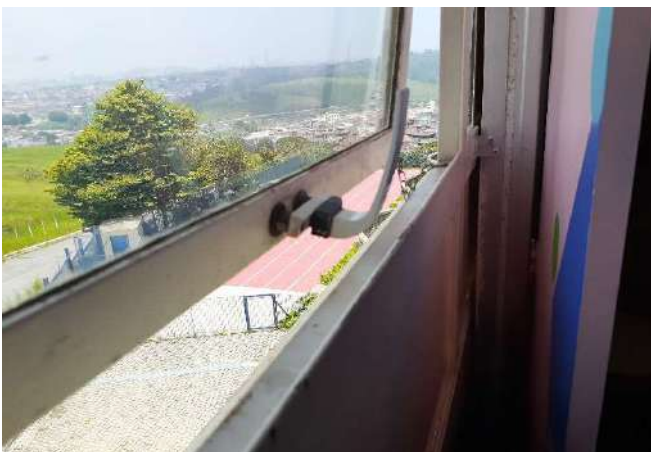
FOTO 105 Sanit aluno Fem - Esquadria quebrada

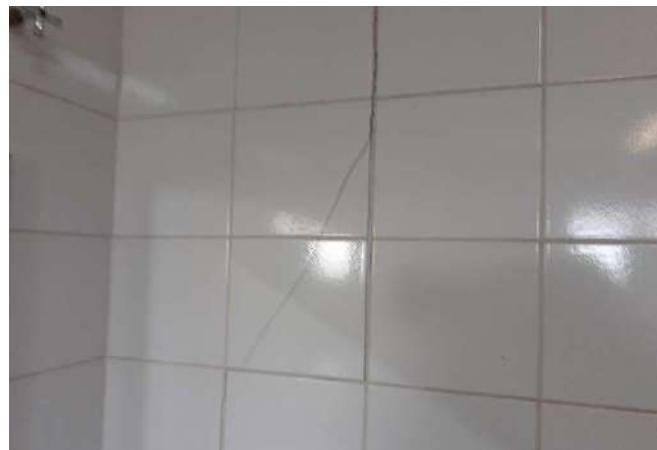
FOTO 104 Sanit Aluno Masc - Fissura azulejo

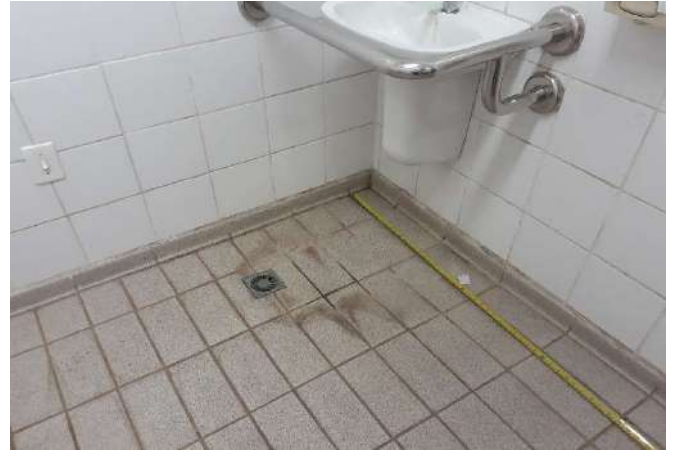
FOTO 104 Sanit. para Deficiente Fem - Mancha umidade

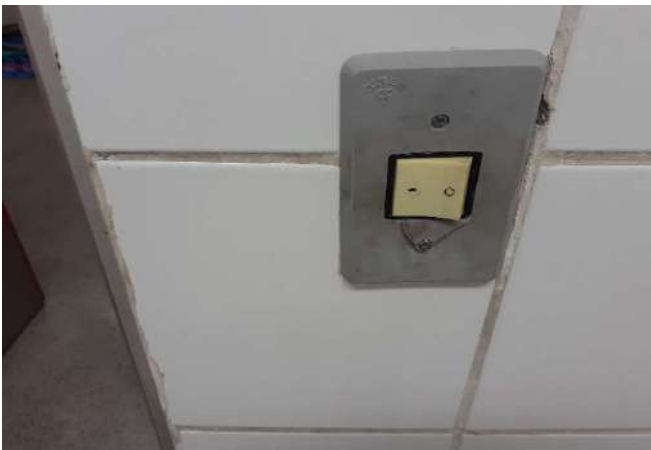
FOTO 105 Sanit. para Deficiente Fem - Interruptor quebrado

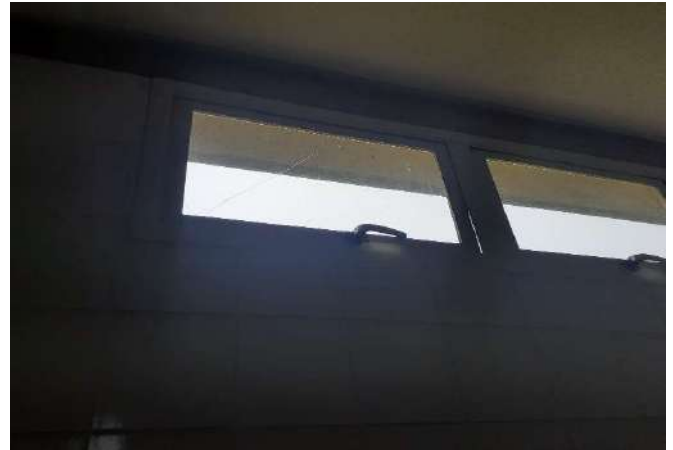
FOTO 106 Sanit. para Deficiente Fem - Vidro quebrado

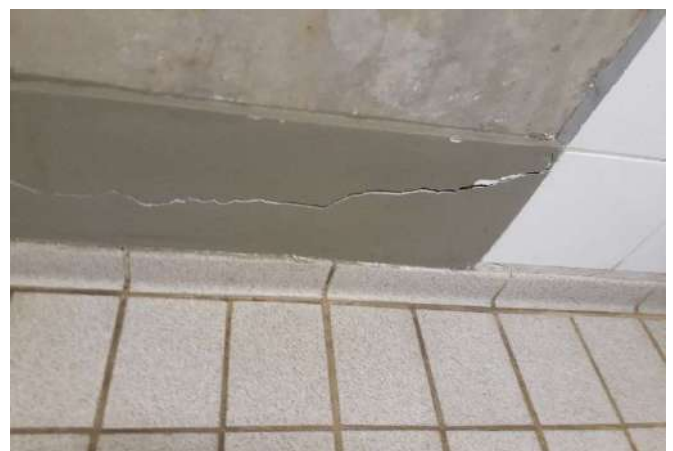
FOTO 108 Sanit. para Deficiente Masc. - Trinca

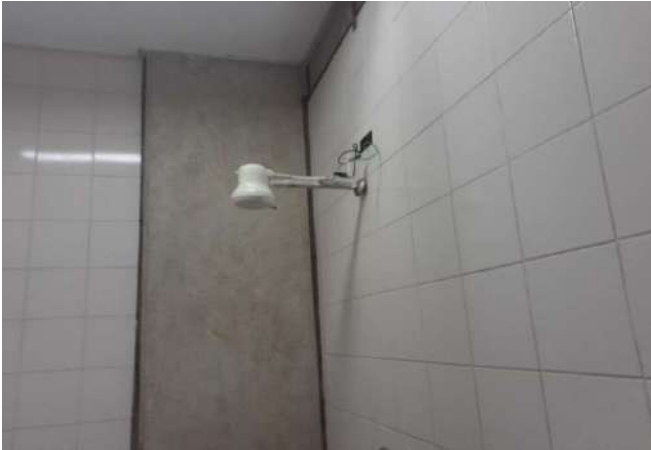
FOTO 103 Sanit. para Deficiente Masc. - Improviso elétrico

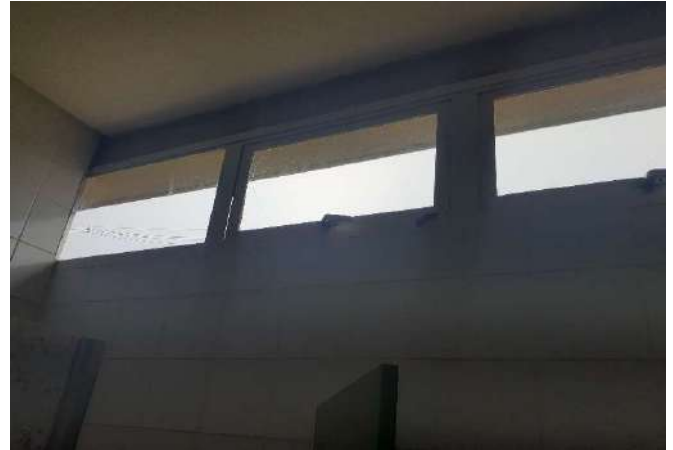
FOTO 104 Sanit. para Deficiente Masc.- Vidro quebrado

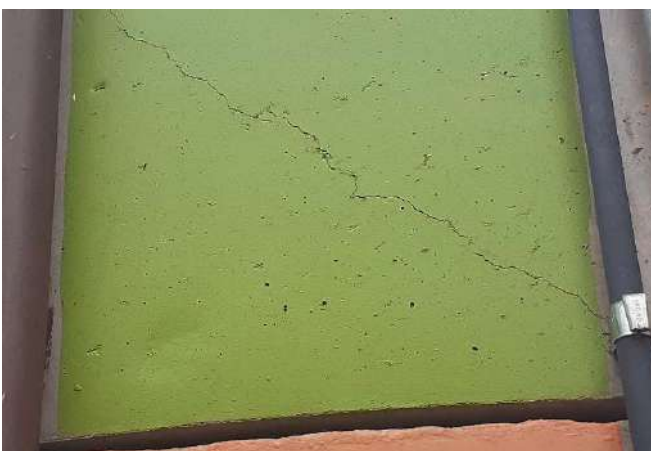
FOTO 107 Caixa d' Água - Fissura

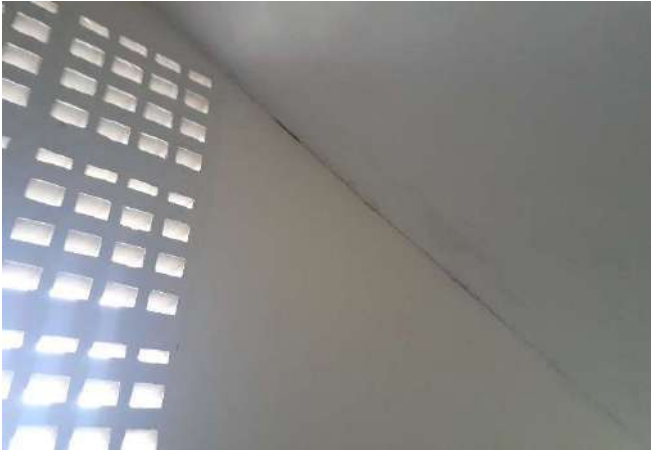
FOTO 103 Escada e circulação - Trinca

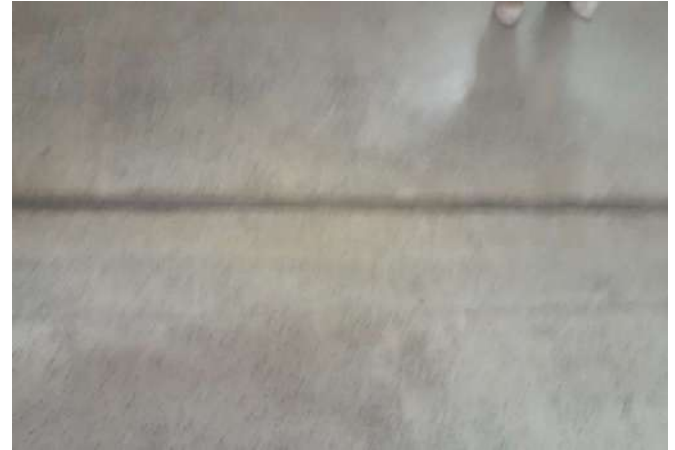
FOTO 104 Escada e circulação - Mancha de umidade

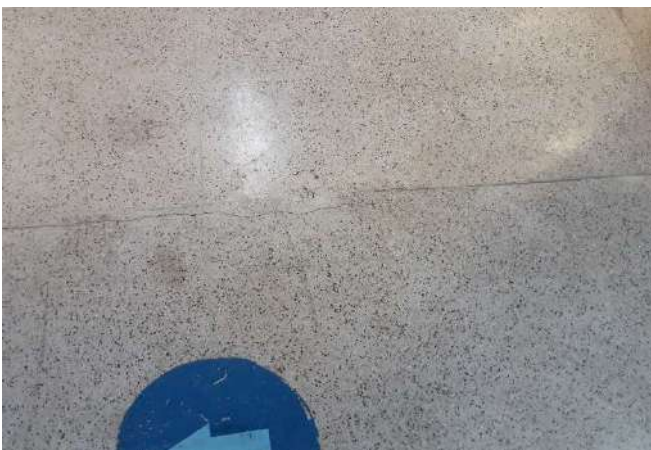
FOTO 105 Escada e circulação - Piso com fissura e infiltração

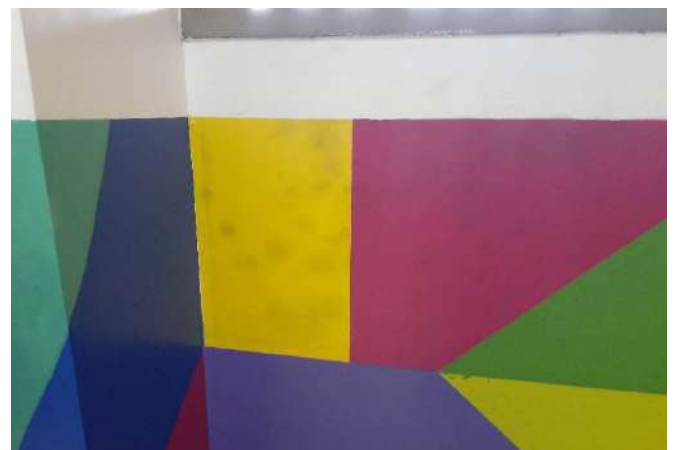
FOTO 106 Escada e circulação -Manchas de umidade
