# **PROCESSO SEI Nº 6016.2021/0086735-1**

## **CHAMAMENTO PÚBLICO Nº CH/002/2021/SGM-SEDP**

## **EMEF ALCEU AMOROSO LIMA**

## ÍNDICE

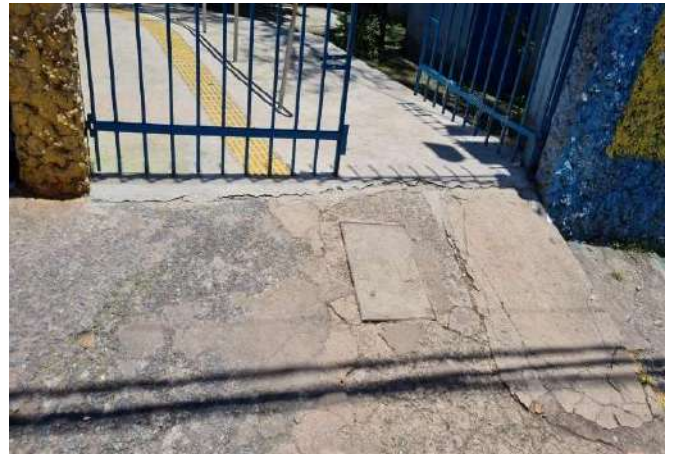
FOTO 2 PISO DA ENTRADA FISSURADO

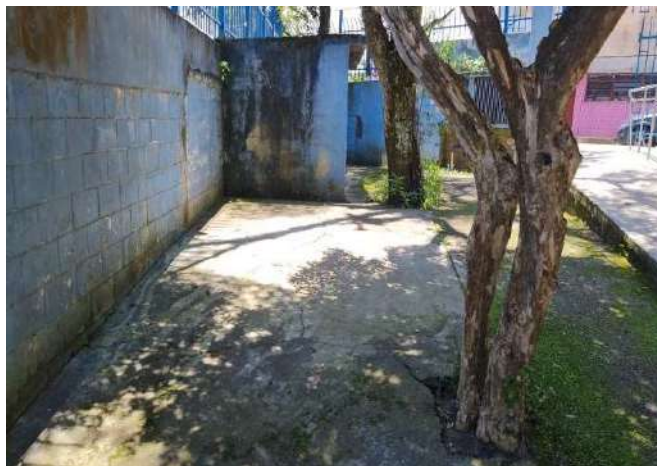
FOTO 7 PISO EXTERNO FISSURA

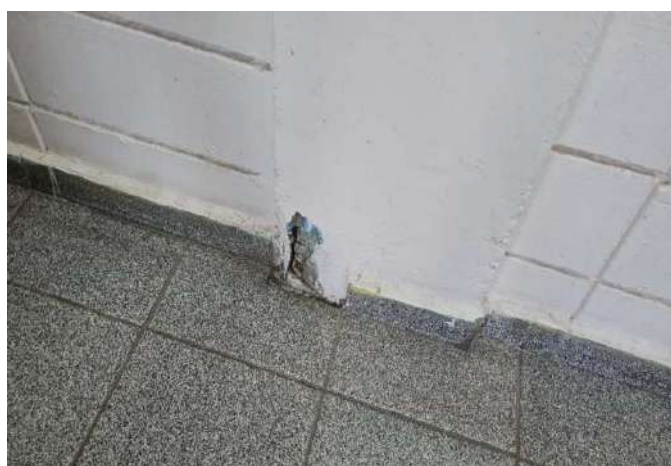
| Nome da Unidade | | ALCEU AMOROSO LIMA | |
|---|---|---|---|
| 2.5 | Armadura exposta | 2 | Pilar corredor acesso ao pátio, pilar corredor da secretaria, muro divisa lateral direita, laje sala de arquivo |

FOTO 46 CORREDOR DA SECRETARIA PILAR COM ARMADURA EXPOSTA.

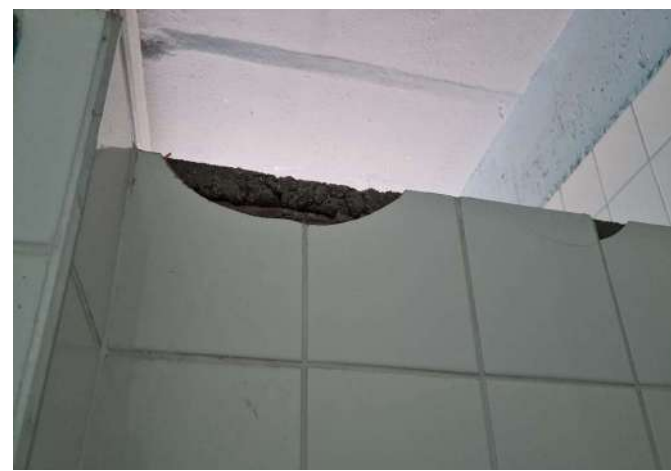
BANHEIRO MASCULINO ALUNOS, AZULEJO DO BANHEIRO DANIFICADO.

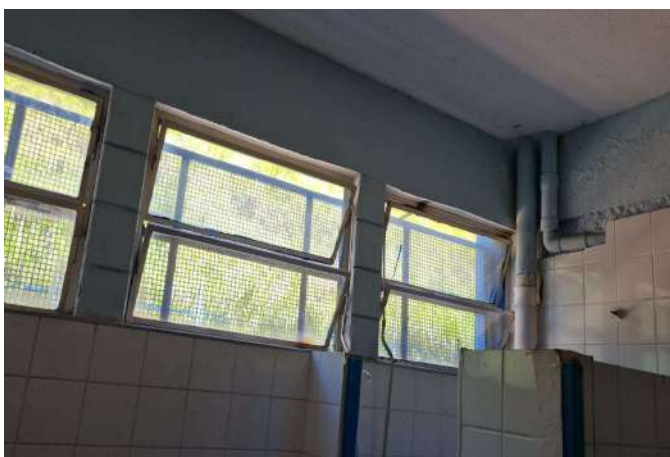
| Nome da Unidade | | ALCEU AMOROSO LIMA | |
|---|---|---|---|
| 3.1 | Infiltração | 2 | Banheiro unissex de funcionário, banheiro feminino de alunos |

FOTO 63 BANHEIRO FEMININO ALUNO COM INFILTRAÇÃO.

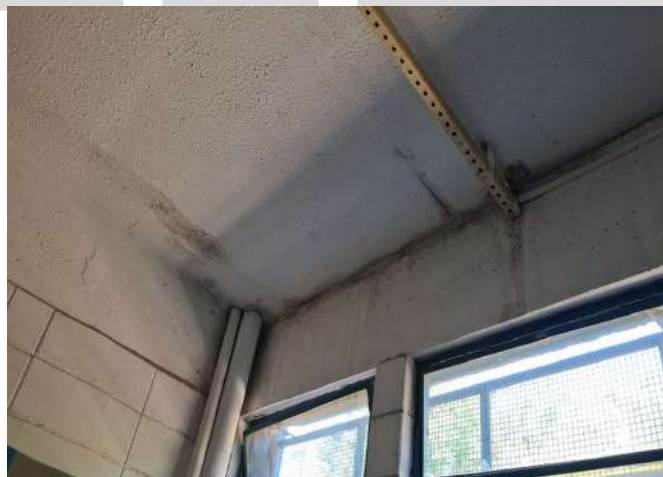
FOTO 68 BANHEIRO DE FUNCIONÁRIOS, TETO COM INFILTRAÇÃO.

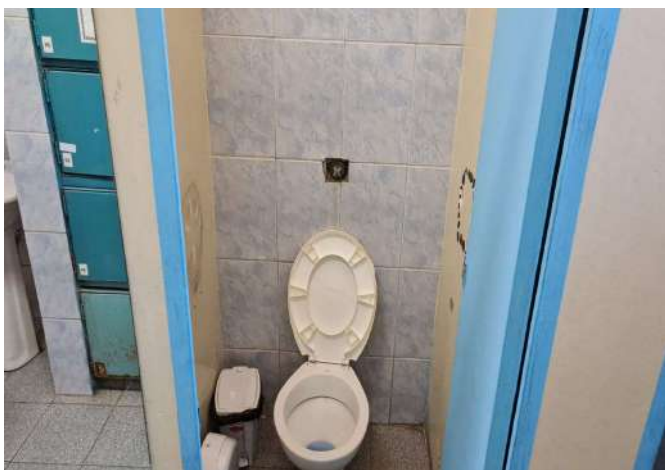
FOTO 73 BANHEIRO DE FUNCIONÁRIO, AUSÊNCIA DE ACABAMENTO DE VÁLVULA DE DESCARGA.

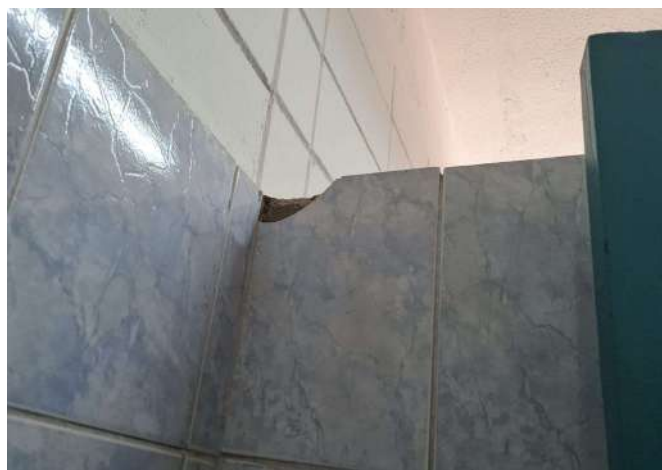
FOTO 74 BANHEIRO DE FUNCIONÁRIO, AZULEJO TRINCADO.

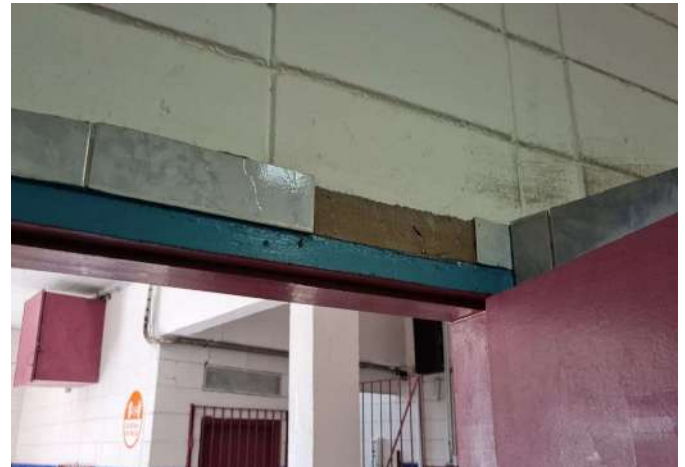
FOTO 80 BANHEIRO FEMININO ALUNOS, AZULEJO DANIFICADO.

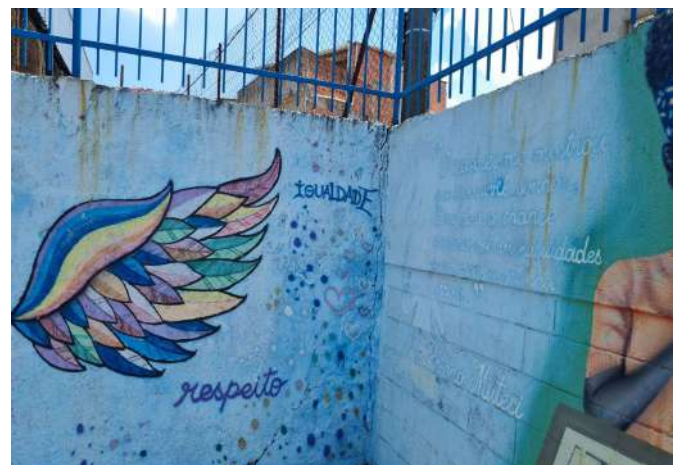
| Nome da Unidade | | ALCEU AMOROSO LIMA | |
|---|---|---|---|
| 2.3 | Fissuras / trincas / rachaduras | 2 | Pilar corredor de acesso ao pátio, pilar corredor secretaria, muro divisa lateral direita, banheiro feminino de alunos |

FOTO 84 MURO DE DIVISA DA LATERAL DIREITA COM TRINCA E FISSURA.

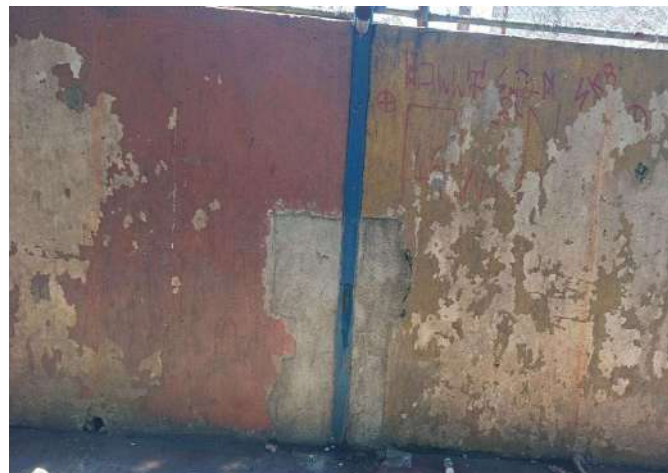
| 10.3 | Deterioração / deformação nas tubulações | 2 | Condutor Quadra coberta |

QUADRA COBERTA, CONDUTOR SEM CONTINUIDADE ATÉ O PISO.

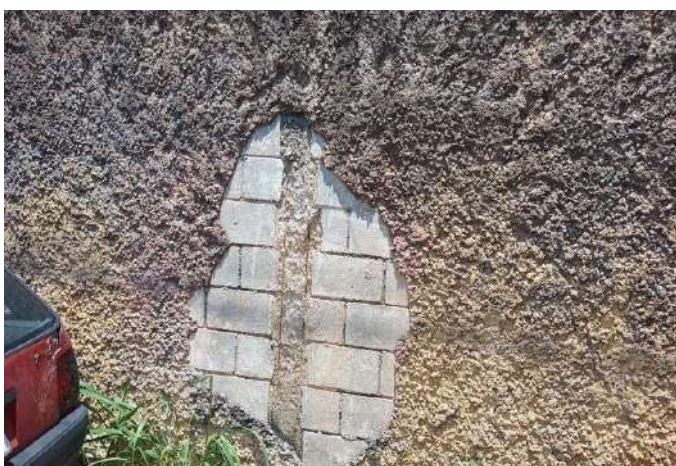
FOTO 101 MURO DE DIVISA, REBOCO APRESENTA PARTES SOLTAS E SOM CAVO.

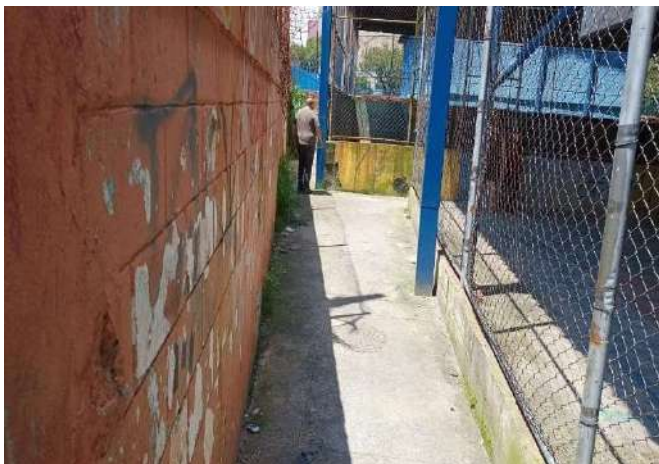
CORREDOR DA QUADRA COBERTA, PISO COM TRINCA.

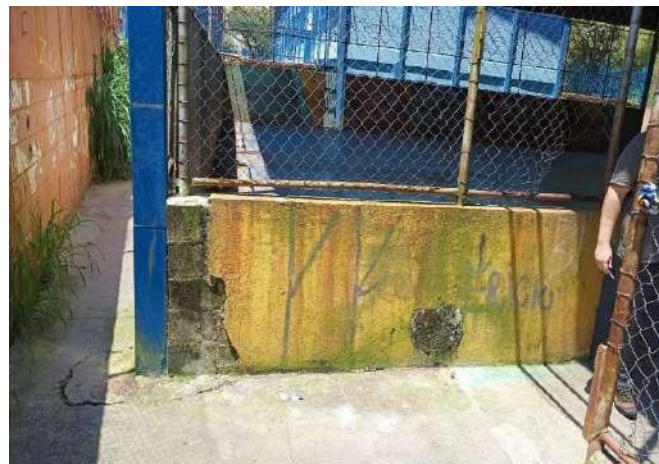
PAREDE DA QUADRA COBERTA COM FISSURAS.

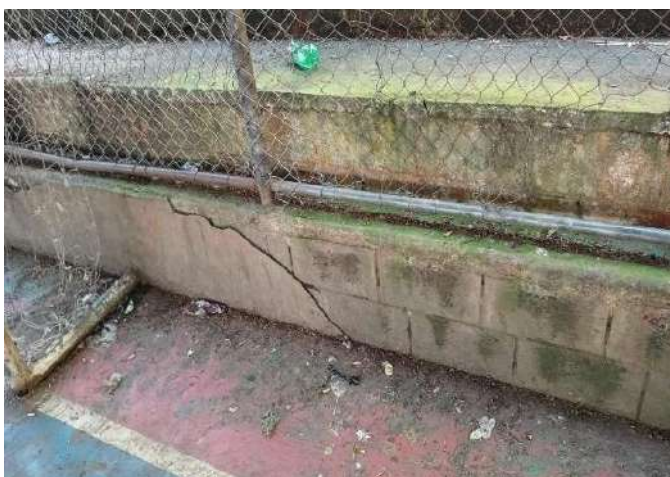
FOTO 111 PAREDE DA QUADRA DANIFICADA.

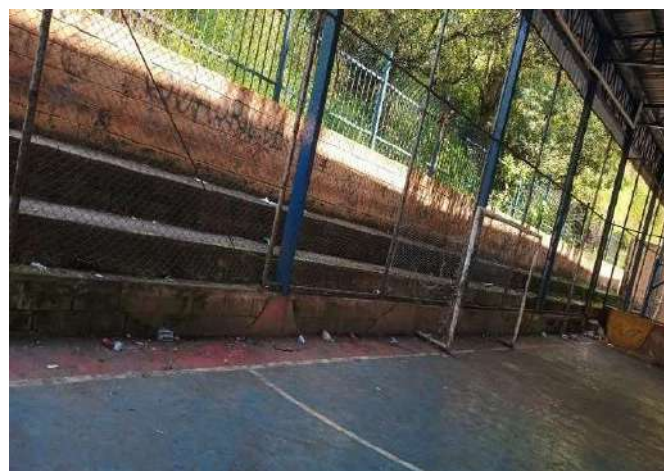
FOTO 112 QUADRA COBERTA, ALAMBRADO DANIFICADO.

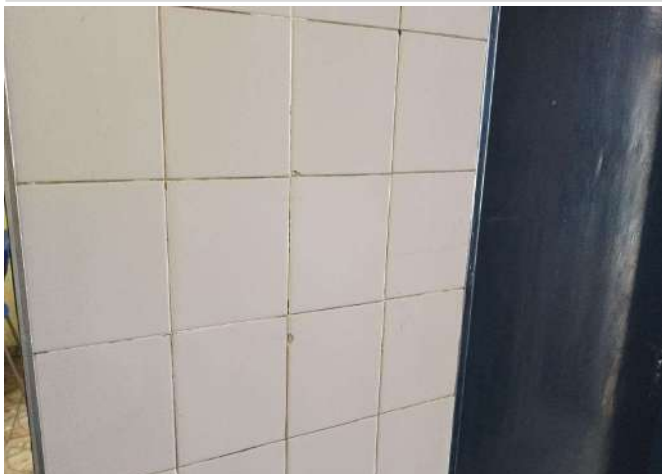
FOTO 131 LAVANDERIA, AZULEJO DA PAREDE DANIFICADO.

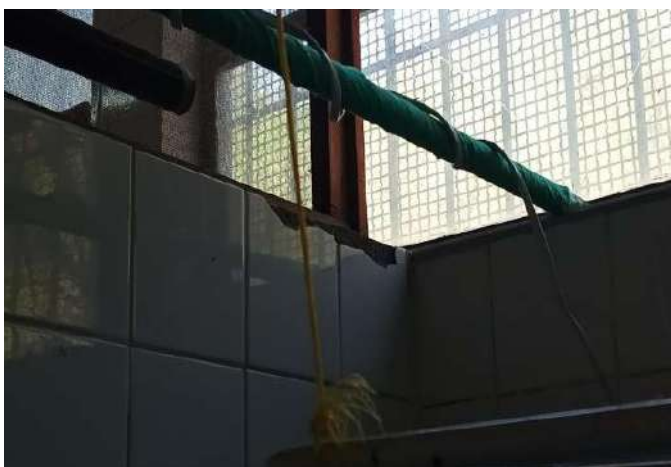
FOTO 133 AZULEJO DA LAVANDERIA DANIFICADO.

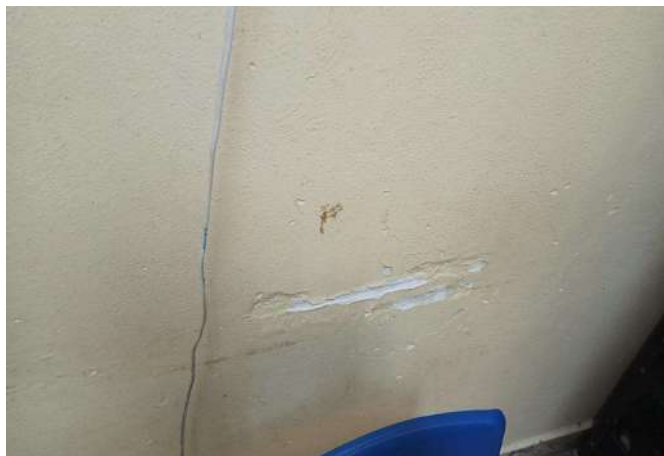
FOTO 137 ALMOJARIFADO, COM FISSURA NA PAREDE.

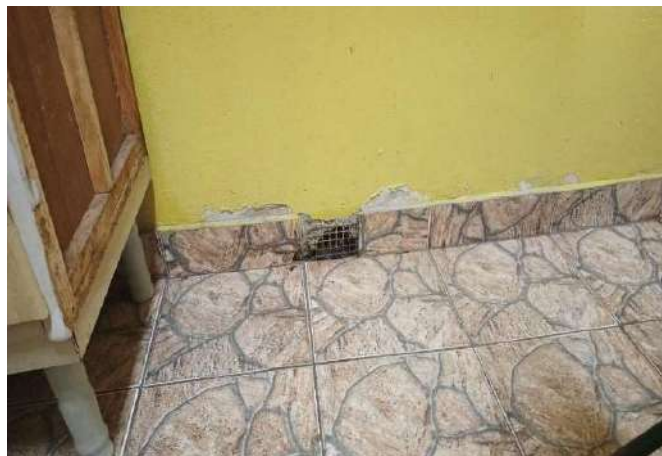
FOTO 138 ALMOJARIFADO, COM FISSURA NA PAREDE.

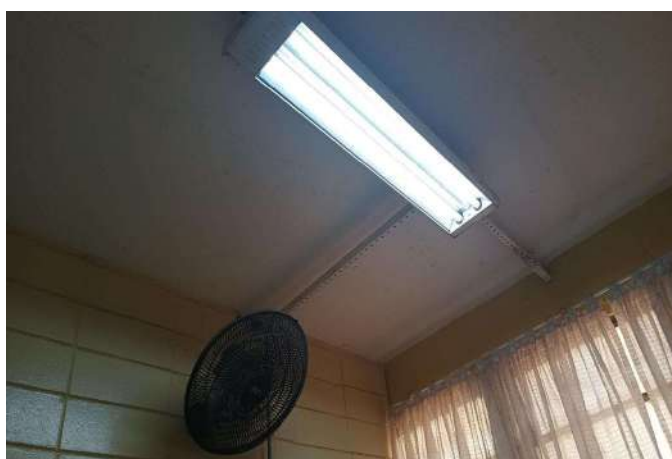
FOTO 139 SECRETARIA, COM ADAPTAÇÕES DE TOMADAS E VENTILADORES.

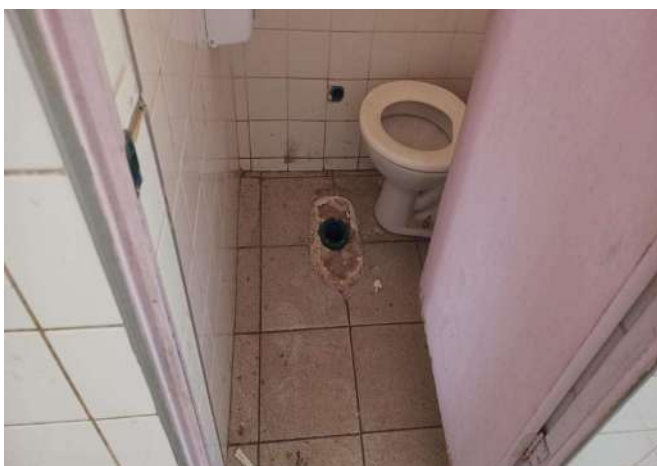
| Nome da Unidade | | ALCEU AMOROSO LIMA | |
|---|---|---|---|
| 6.8 | Infiltração | 2 | Banheiro Feminino de alunos (bacia) |

FOTO 153 BANHEIRO FEM ALUNO, VASO DANIFICADO E SINAIS DE INFILTRAÇÃO.

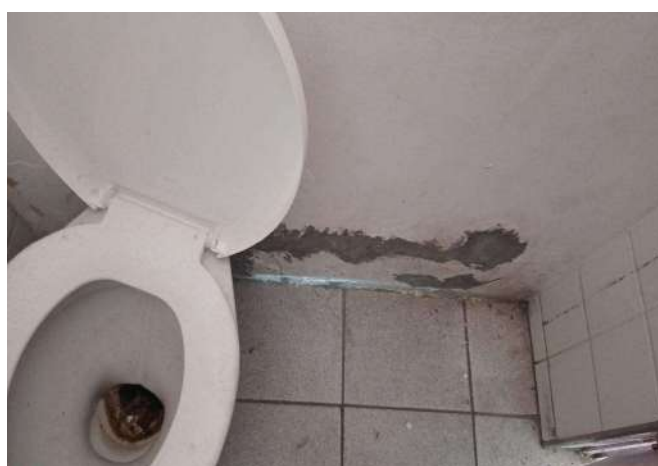
| 10.2 | Vazamentos e infiltrações | 2 | Banheiro Feminino de alunos (bacia) |

FOTO 154 BANHEIRO FEM ALUNO, VASO DANIFICADO, ENTUPIMENTO E INFILTRAÇÕES.

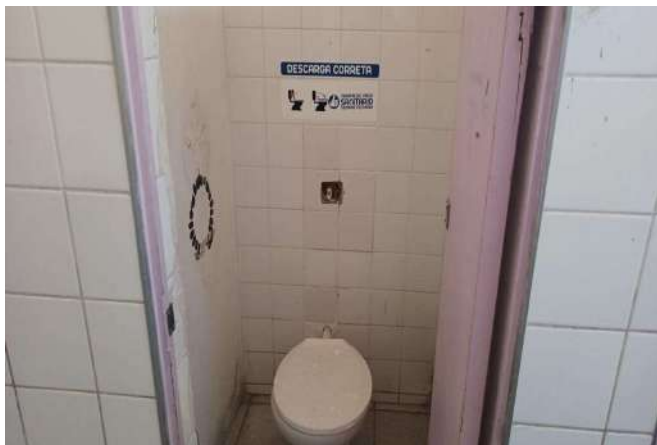
FOTO 156 BANHEIRO FEM ALUNO, VÁLVULA DE DESCARGA SEM ACABAMENTO E AZULEJOS TRINCADOS.

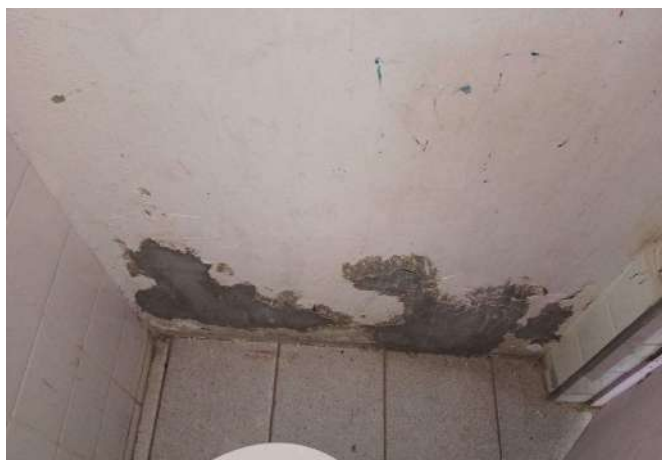
FOTO 157 BANHEIRO FEM ALUNO PAREDE INFILTRADA COM PARTES SOLTAS.

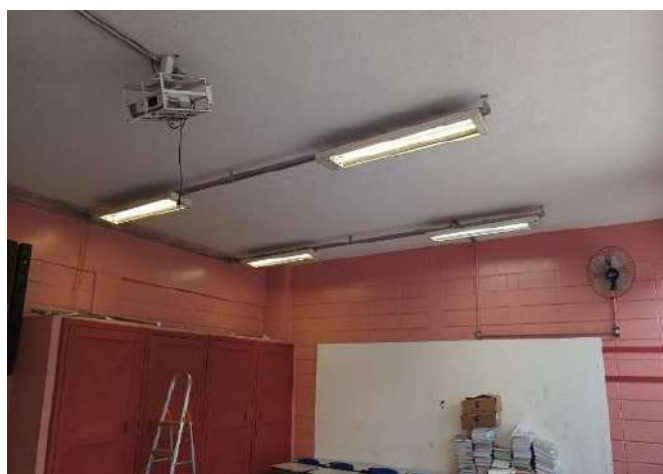
FOTO 164 SALA DE AULA 1 COM ADAPTAÇÕES DE TOMADAS E VENTILADORES.

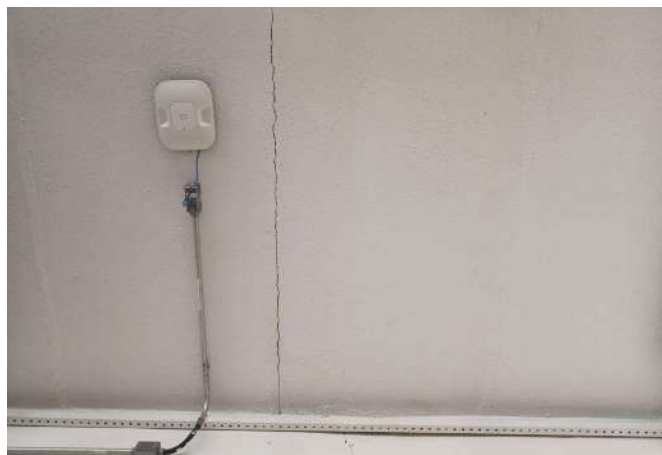
FOTO 184 CORREDOR COM FISSURA NA JUNTA DE DILATAÇÃO.

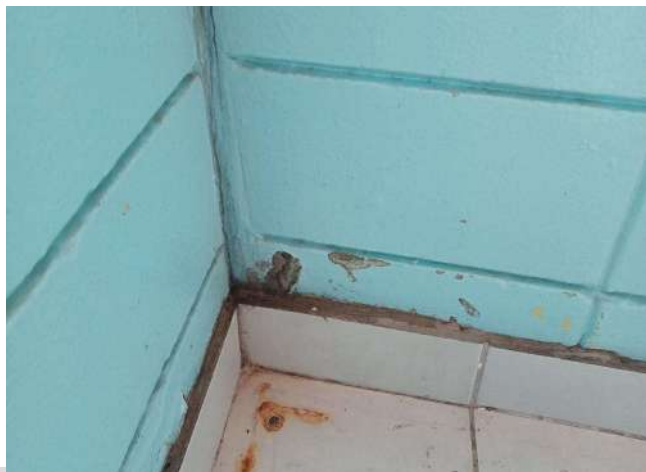
FOTO 207 SALA DE AULA 8, PAREDE INFILTRADA.

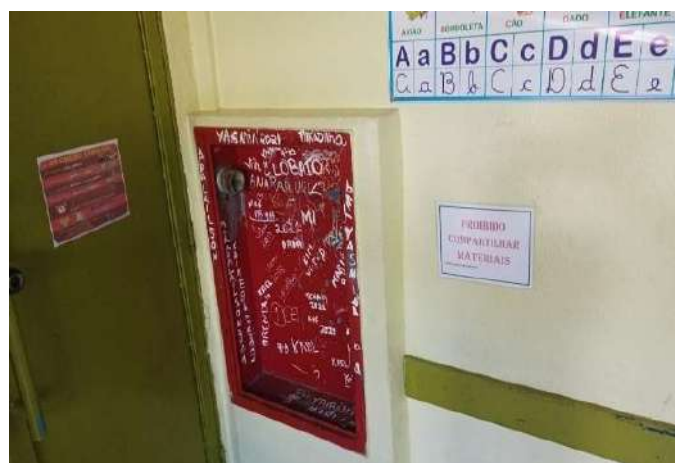
ABRIGO DE HIDRANTE VANDALIZADO.

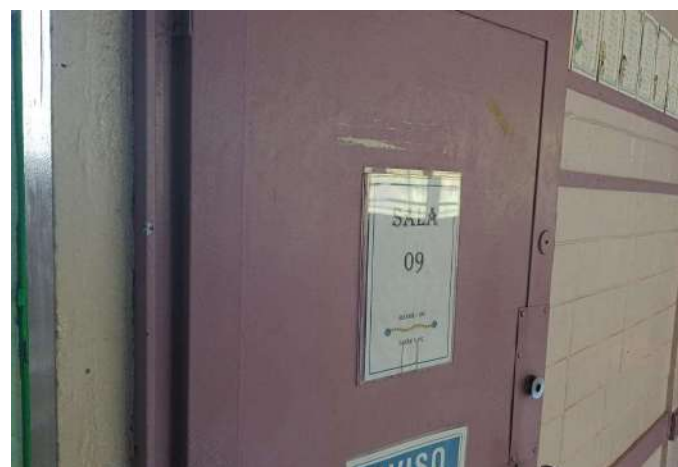
FOTO 233 SALA DE AULA 09.

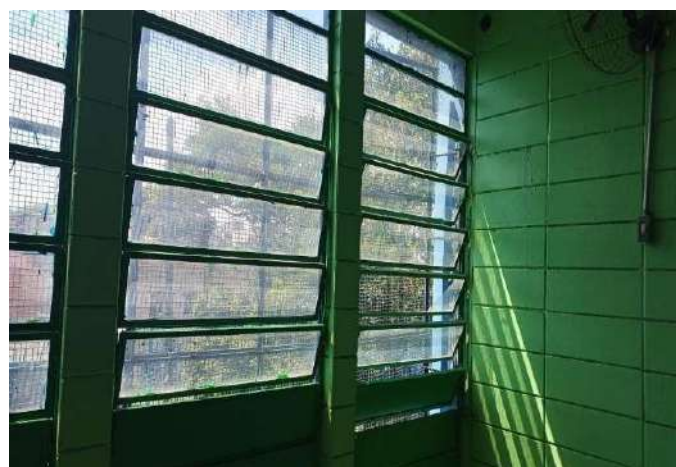
FOTO 239 SALA DE AULA 10 COM VIDRO QUEBRADO.

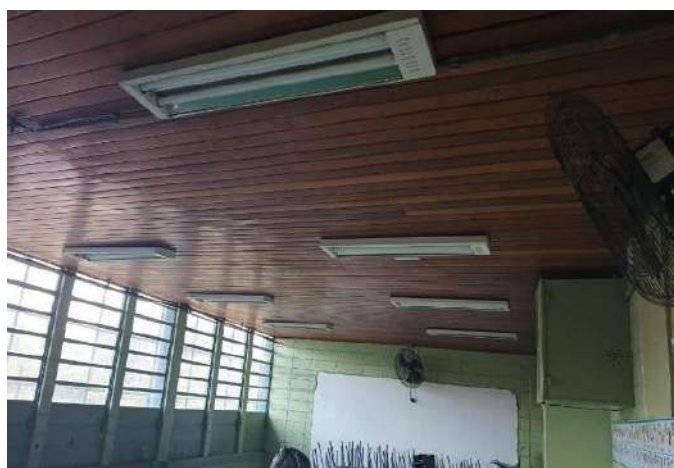
FOTO 245 SALA DE AULA 14, ADAPTAÇÕES PARA TOMADAS E VENTILADORES.

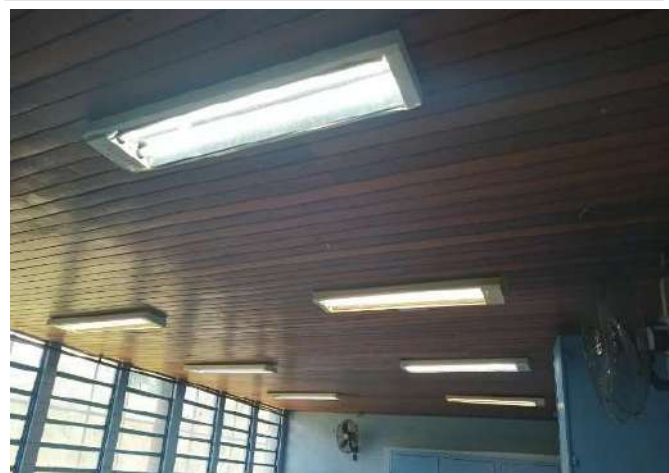
| 8.5 | Fissuras e trincas | 2 | Forro de madeira das salas de aula pavimento superior (8 salas de aula) |

FOTO 253 SALA DE AULA 12 COM FORRO DE MADEIRA DANIFICADO.

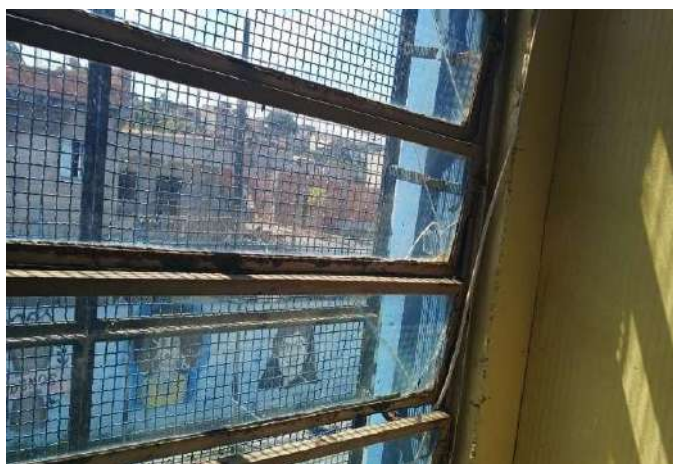
FOTO 261 SALA DE AULA 11 COM VIDRO QUEBRADO.

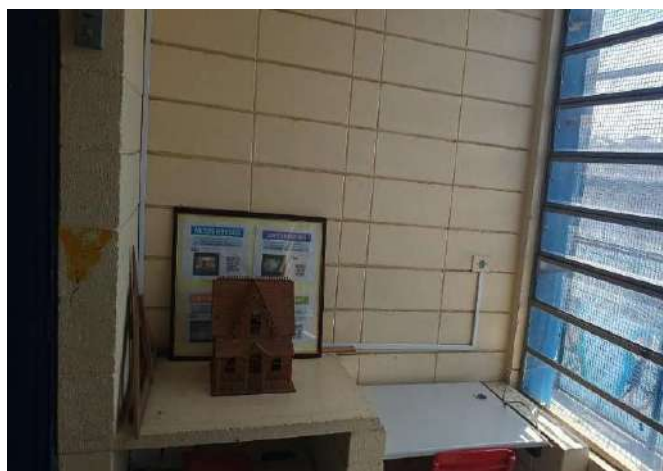
FOTO 262 SALA DE AULA 11 COM ADAPTAÇÕES DE TOMADAS.
