# **PROCESSO SEI Nº 6016.2021/0086735-1**

## **CHAMAMENTO PÚBLICO Nº CH/002/2021/SGM-SEDP**

## **EMEF ARLINDO CAETANO FILHO, PROF.**

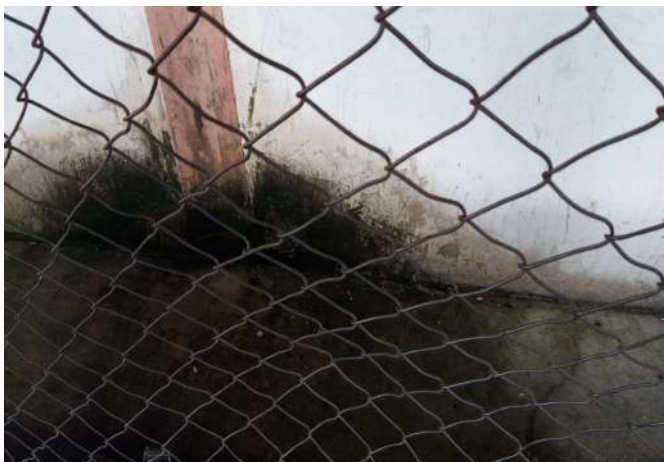
FOTO 1

UMIDADE E INFILTRAÇÃO NO PISO DO CORREDOR LATERAL DA QUADRA COBERTA

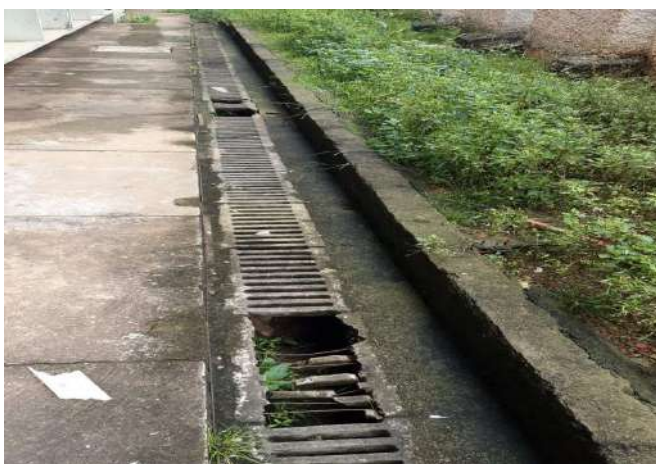
FOTO 3

SUBSTITUIÇÃO DE GRADE DE CIMENTO NA LATERAL DA QUADRA

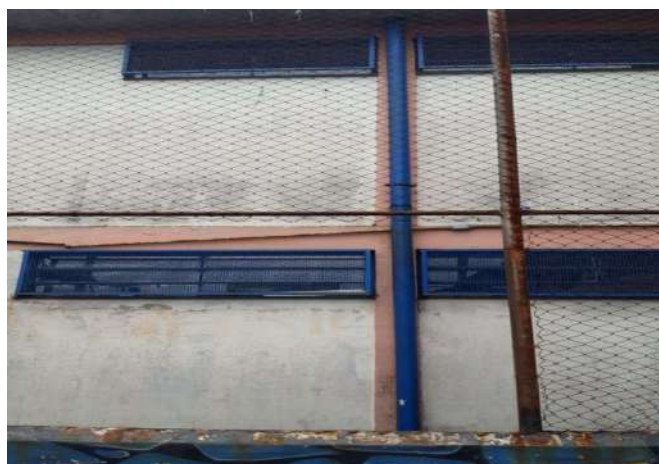
FOTO 4

TRINCA NA PAREDE EXTERNA DA SALA DE AULA 21

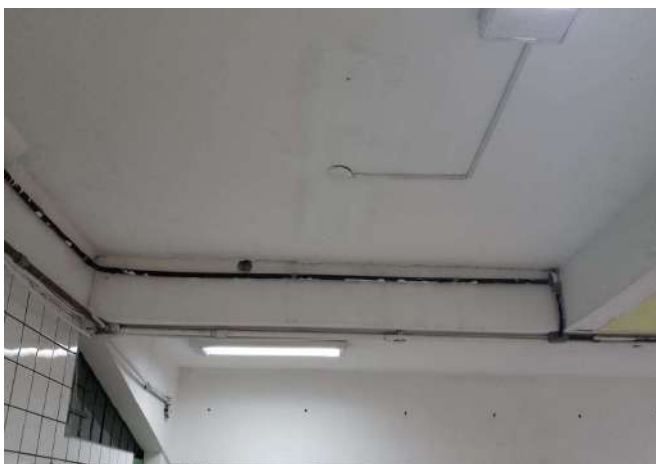
FOTO 5

TRINCA E GOTEIRA NO TETO DO REFEITÓRIO

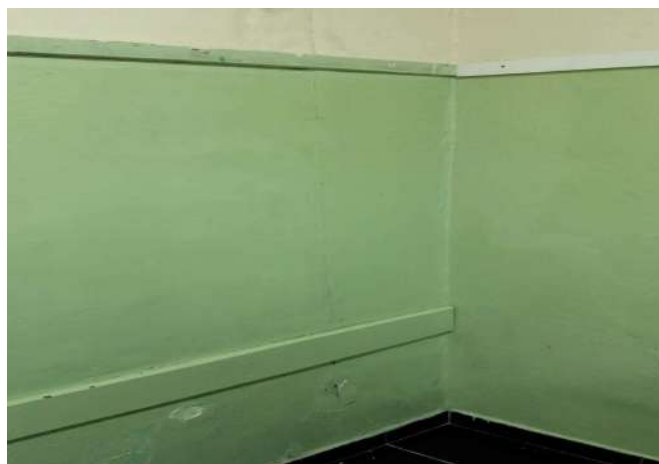
FOTO 6

INFILTRAÇÃO E VAZAMENTO EM DIAS DE CHUVA, SALA DE AULA 7

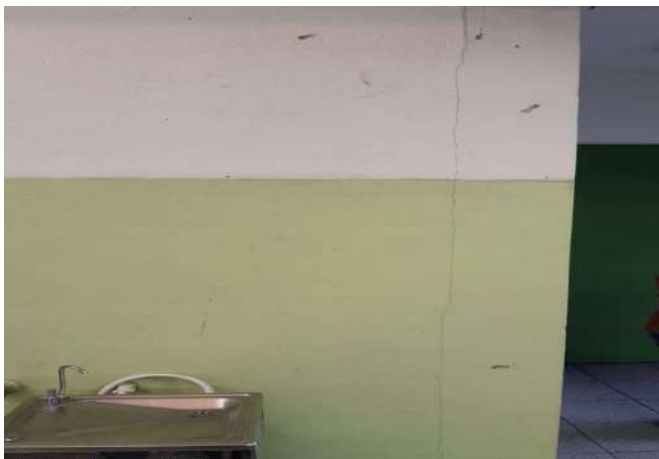
FOTO 7

TRINCA NO CORREDOR DE ACESSO A SALA DE AULA 5

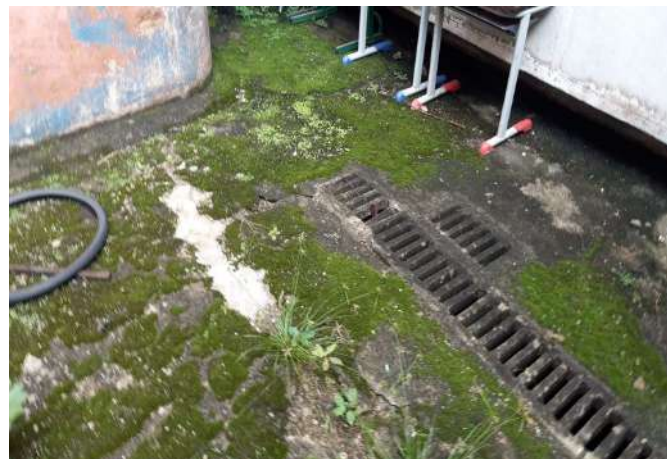
FOTO 8

SUBSTITUIÇÃO DE GRELHAS DE CIMENTO E REFORMA DO PISO DA CAIXA D'ÁGUA 1

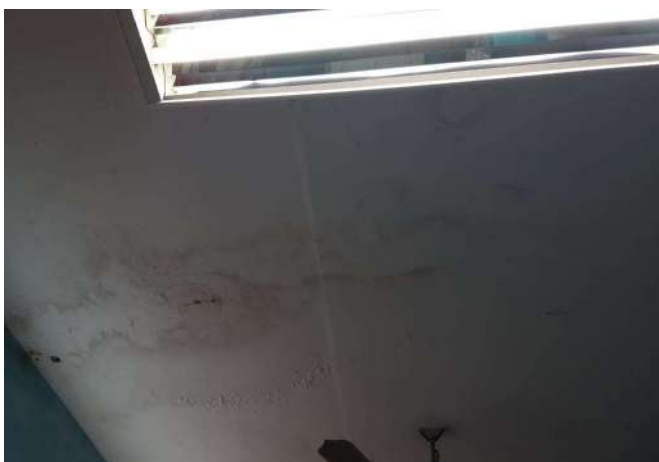
FOTO 9

INFILTRAÇÃO NO TETO DO ALMOXARIFADO

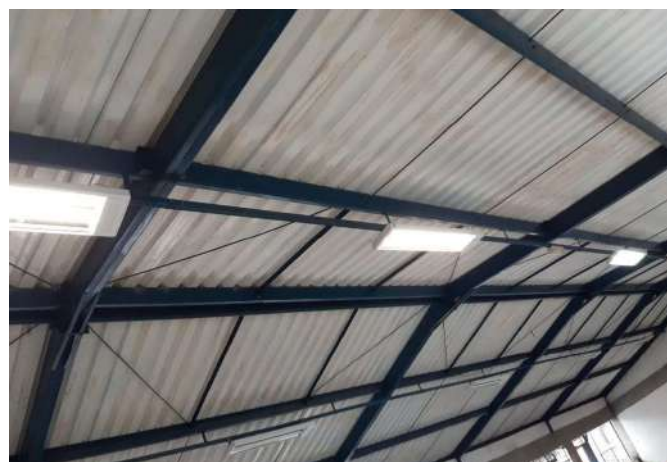
FOTO 10

ESTACIONAMENTO DA ESCOLA POSSUI TELHADO COM VAZAMENTO

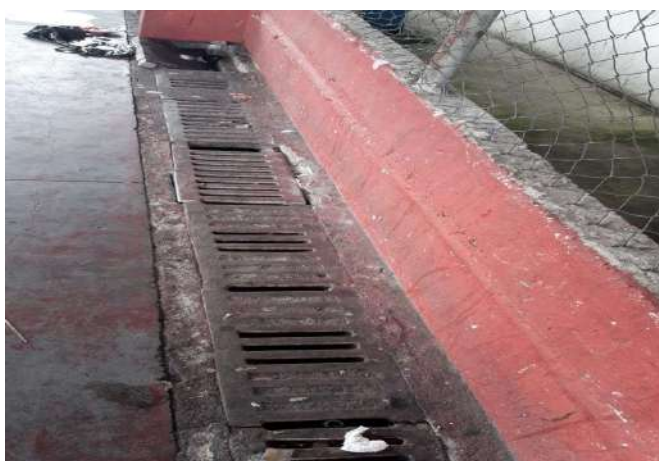
FOTO 11

SUBSTITUIÇÃO DE GRELHAS DE CIMENTO DA QUADRA

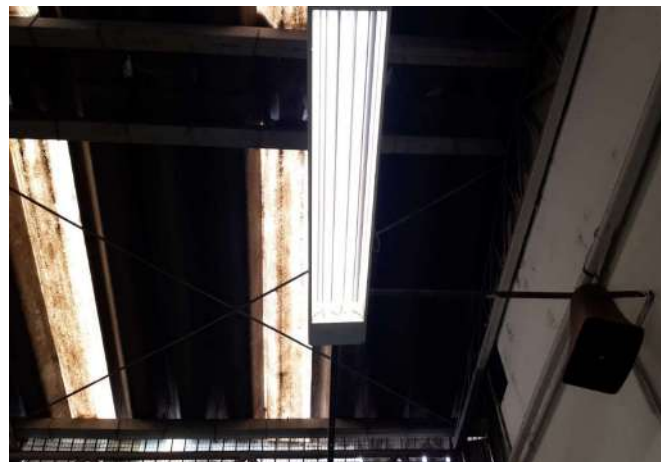
FOTO 14 VAZAMENTO NO TELhado DA ESCOLA

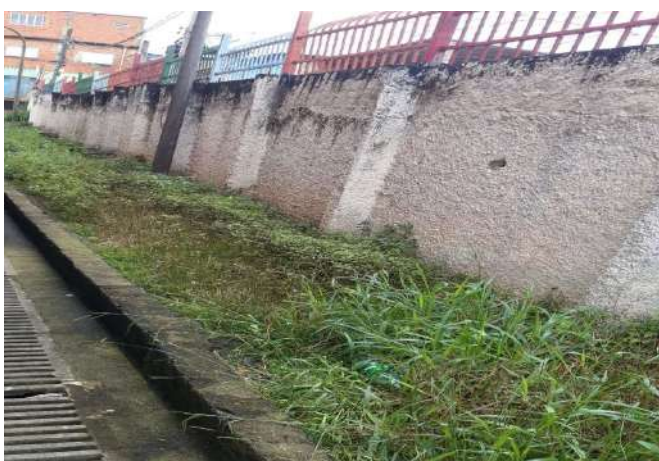
FOTO 15 PINTURA E ROÇAGEM NA PAREDE LATERAL DA ESCOLA

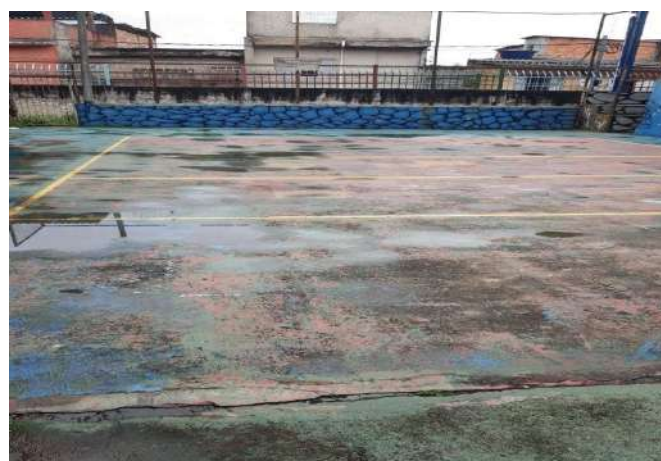
FOTO 16 QUADRA DESCOBERTA NECESSITA DE REFORMA DO PISO

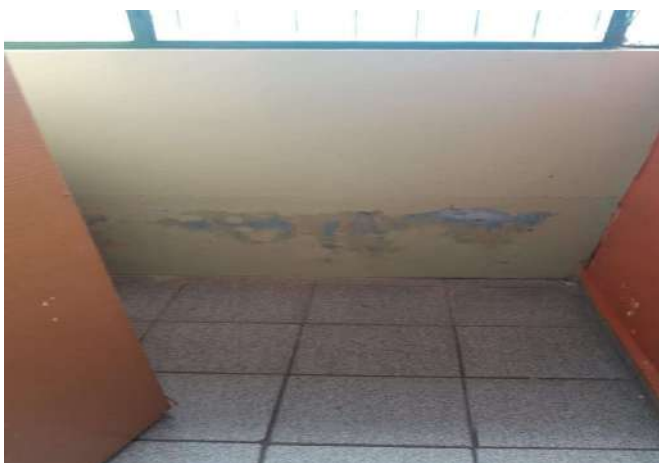
FOTO 17 INFILTRAÇÃO NA PAREDE DA SALA DE AULA 4

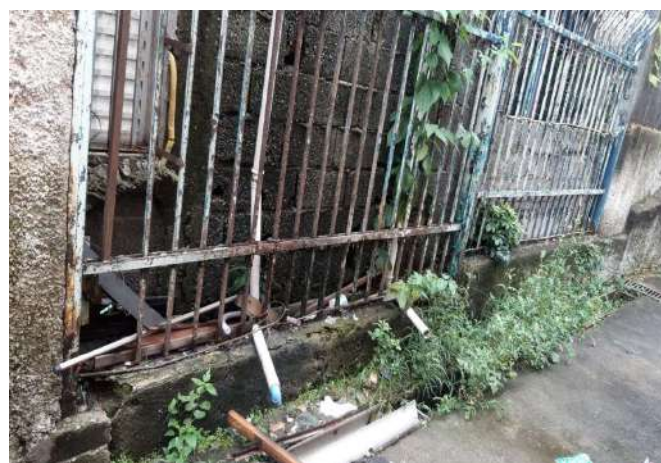
FOTO 18 PINTURA E UMIDADE DEVIDO A FALTA DE SISTEMA DE DRENAGEM DE ÁGUA PLUVIAIS

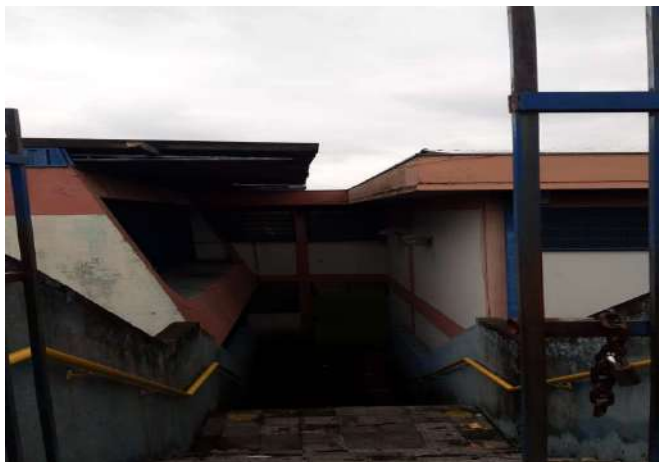
FOTO 19

ESCOLA SOLICITA TELHADO NA ENTRADA DOS ALUNOS

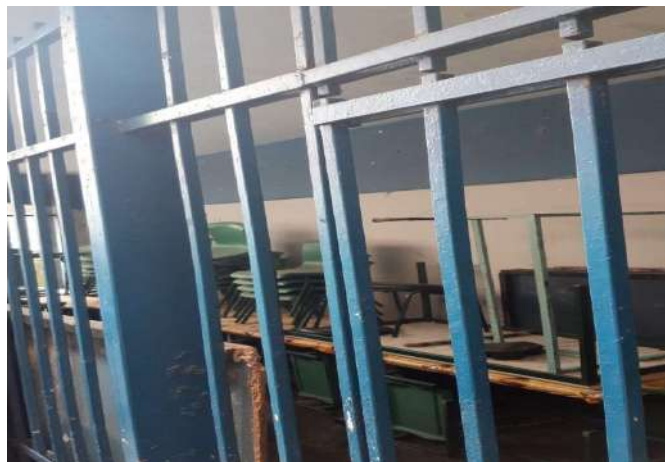
FOTO 20

ESCOLA SOLICITA CRIAÇÃO DE SALA NO LOCAL

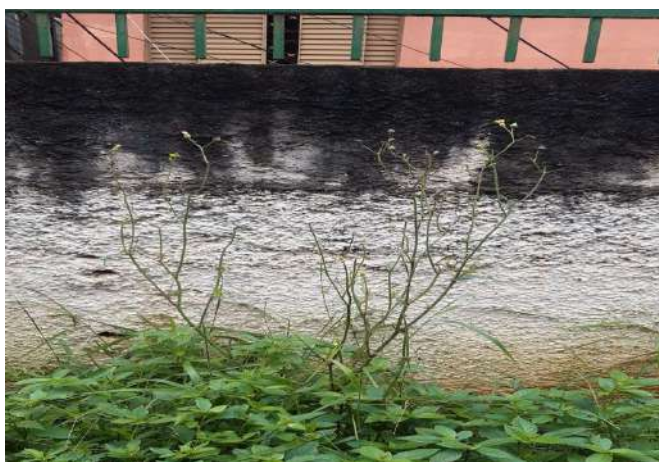
FOTO 21

PINTURA E ROÇAGEM NA PAREDE EXTERNA DO LADO DA QUADRA

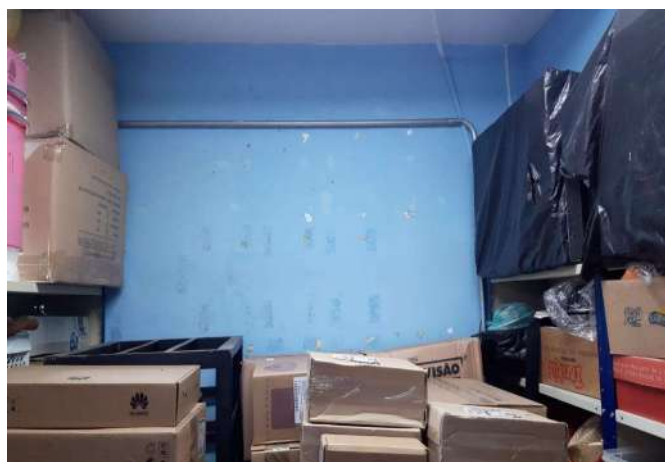
FOTO 22

INFILTRAÇÃO NO ALMOJARIFADO

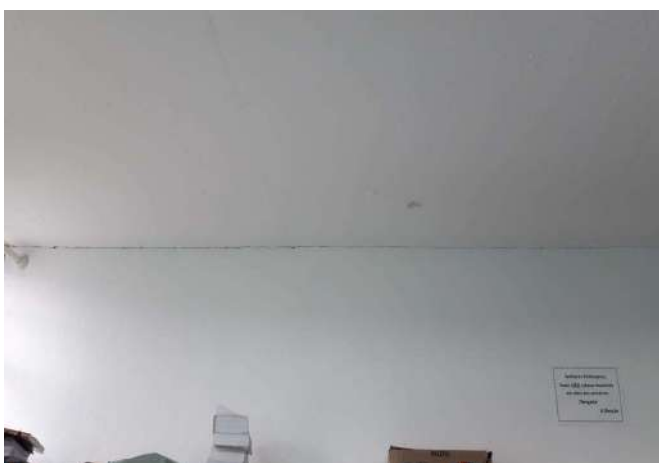
FOTO 23

TRINCAS E UMIDADE NAS PAREDES DA SALA DOS PROFESSORES

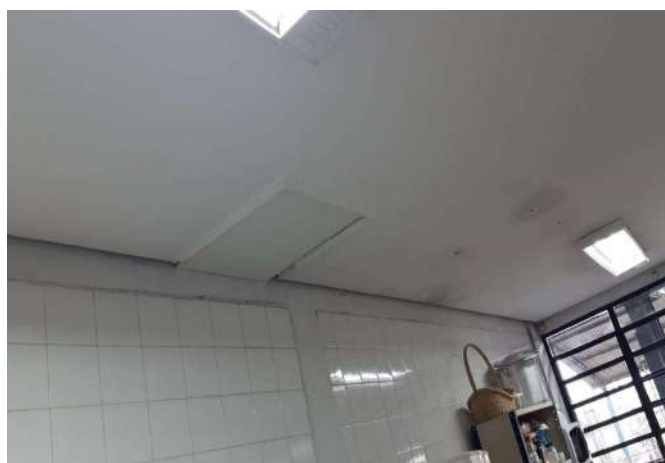
FOTO 24

INFILTRAÇÃO E UMIDADE NA COPA DA ESCOLA

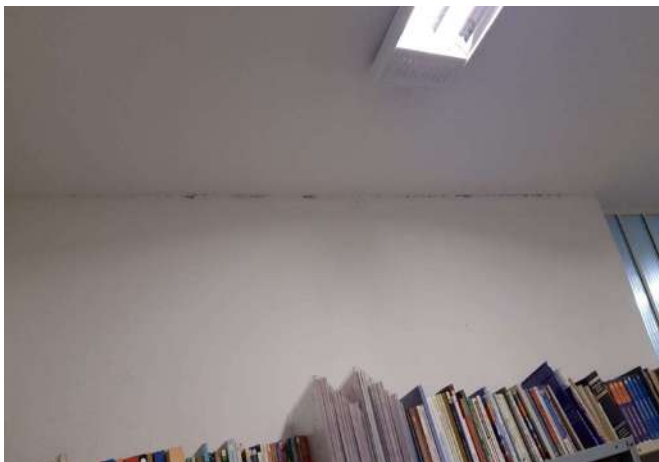
FOTO 25 TRINCAS NA SALA DE LEITURA

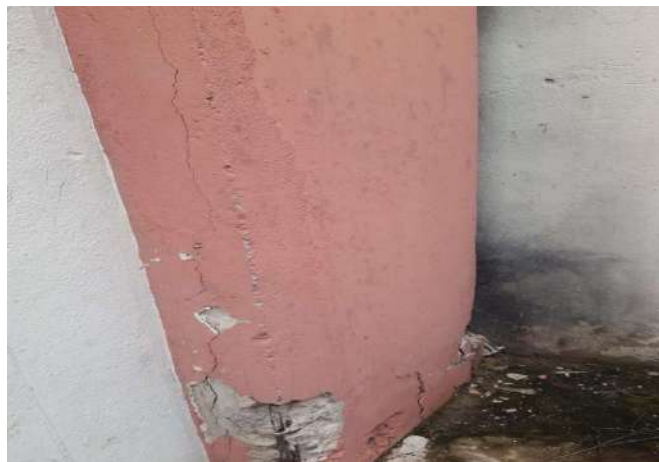
| Nome da Unidade : | | ARLINDO CAETANO FILHO PROF. | DRE : | SÃO MATEUS |
|---|---|---|---|---|
| 2.5 | Armadura exposta | 2 | EM VIDA NA ÁREA DA FRENTE DA ESCOLA | |

FOTO 26 ARMADURA EXPOSTA NA VIGA NA ENTRADA DA UNIDADE

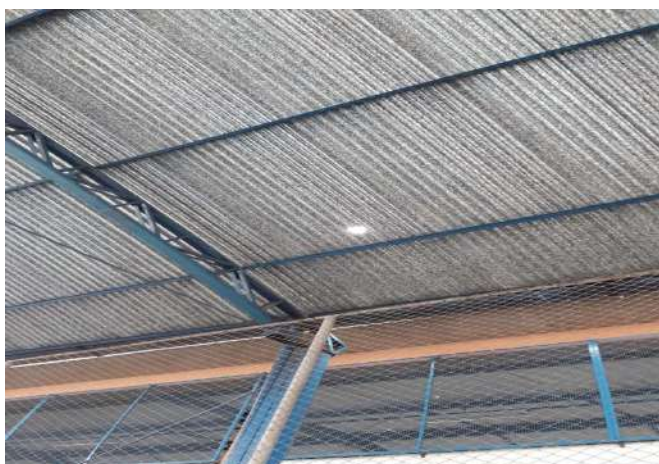
FOTO 27 VAZAMENTO NO TELHADO DA QUADRA COBERTA

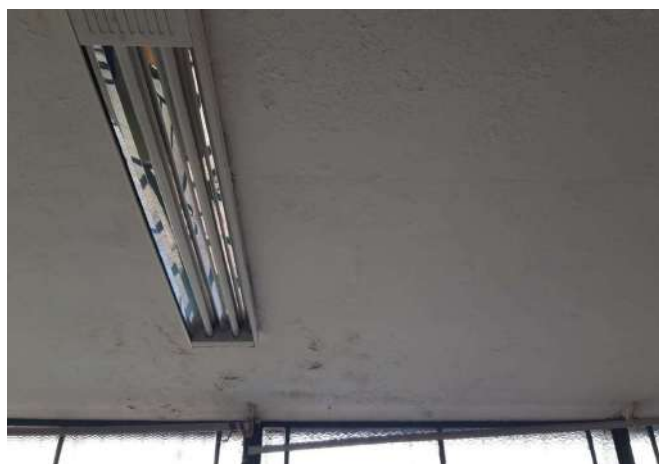
FOTO 28 INFILTRAÇÃO NO TETO DA SALA 4

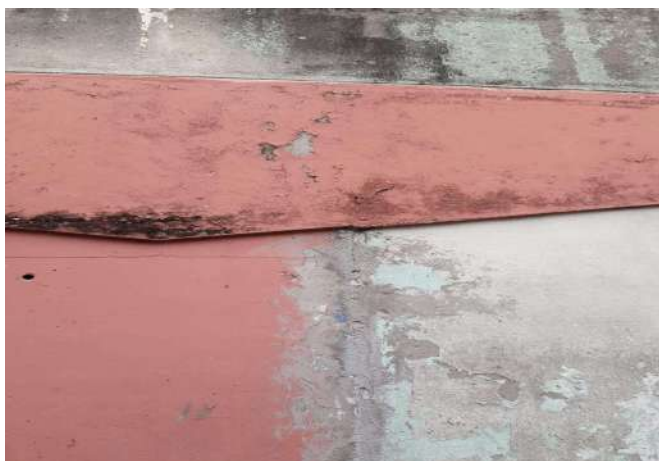
FOTO 29 TRINCA E INFILTRAÇÃO NA PAREDE EXTERNA DA SALA DE AULA 7

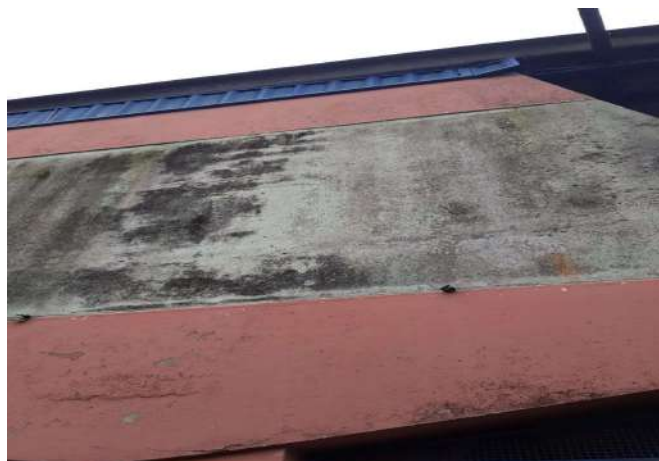
FOTO 30 PINTURA E SISTEMA DE DRENAGEM DE ÁGUAS PLUVIAIS

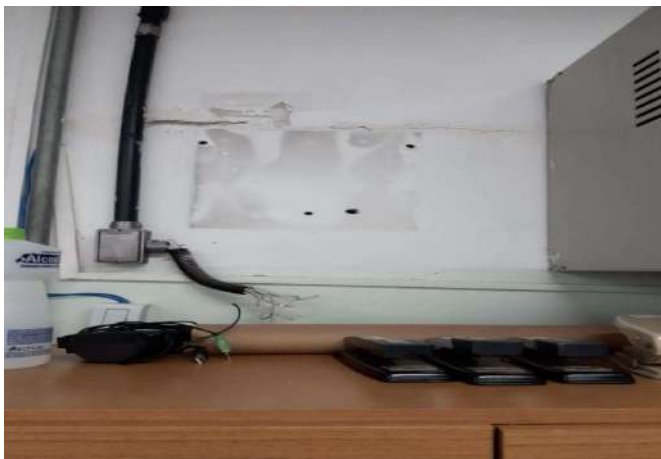
FOTO 31 TRINCA NA SALA DA SECRETARIA

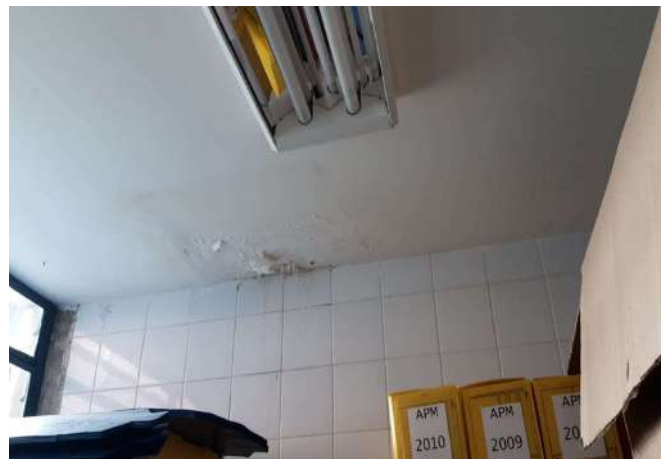
FOTO 32 INFILTRAÇÃO NO ARQUIVO MORTO ORIUNDO DO BANHEIRO FEMININO DOS PROFESSORES

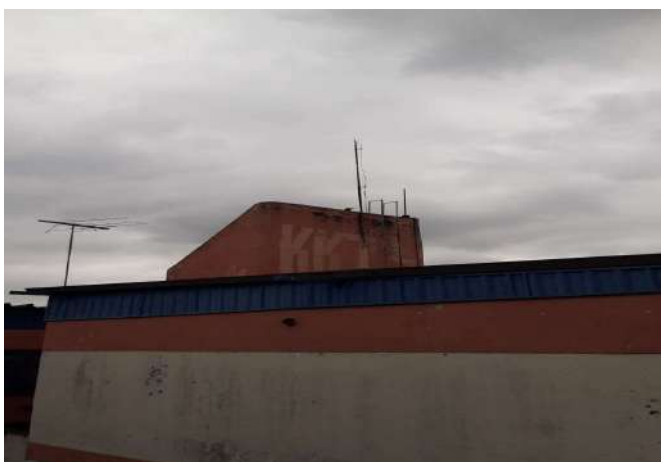
FOTO 33 CAIXA D'ÁGUA 2 SEM GUARDA CORPO E FALTA PINTURA E POUCA PRESSÃO

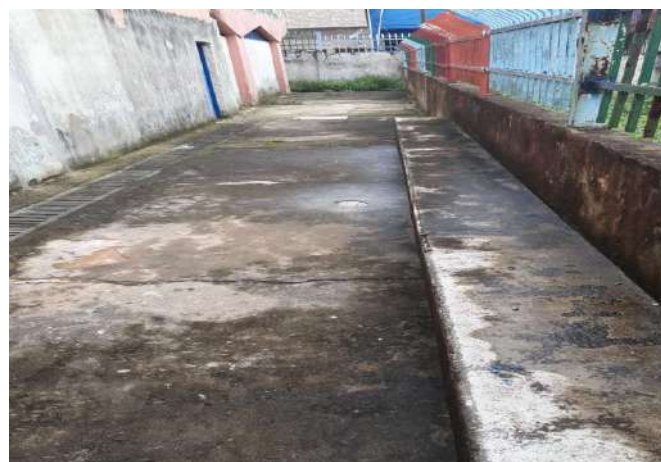
FOTO 34 TRINCA E INFILTRAÇÃO NO CORREDOR EXTERNO PARA QUADRA

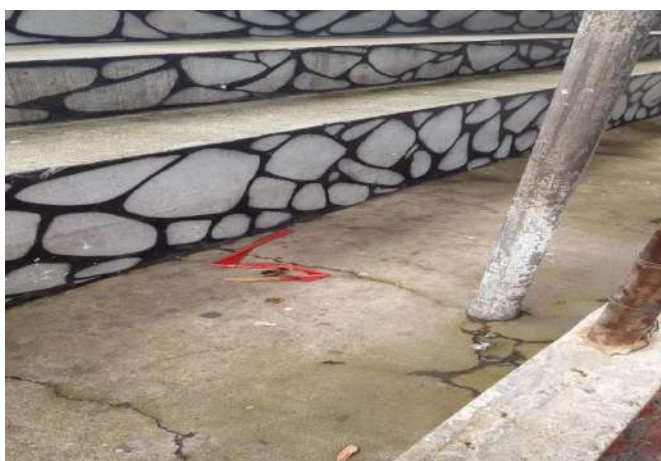
FOTO 35 TRINCA NO PISO E NA ARQUIBANCADA DA QUADRA COBERTA

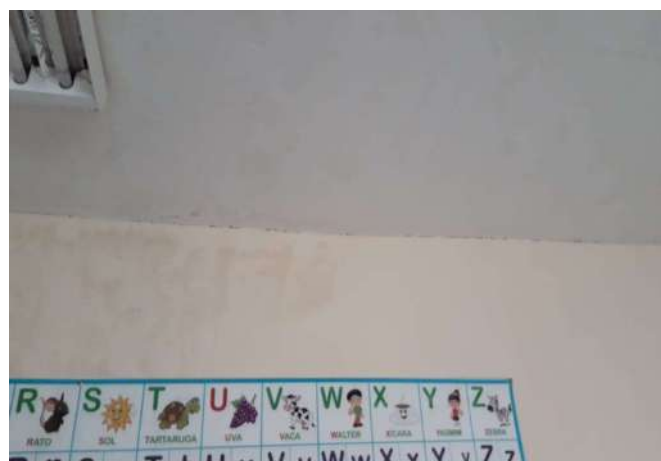
FOTO 36 TRINCA NA SALA 1

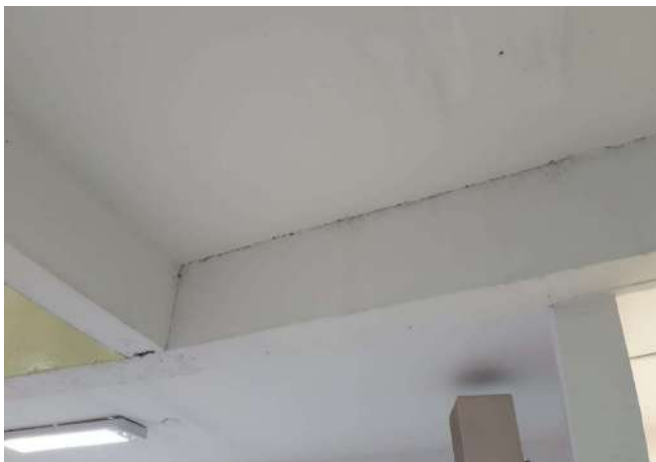
FOTO 37 TRINCA NO REFEITÓRIO

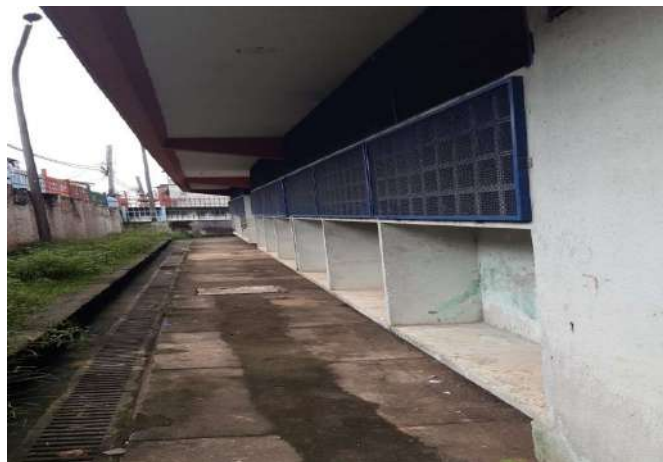
FOTO 38 PINTURA DE TODO LADO EXTERNO DA ESCOLA

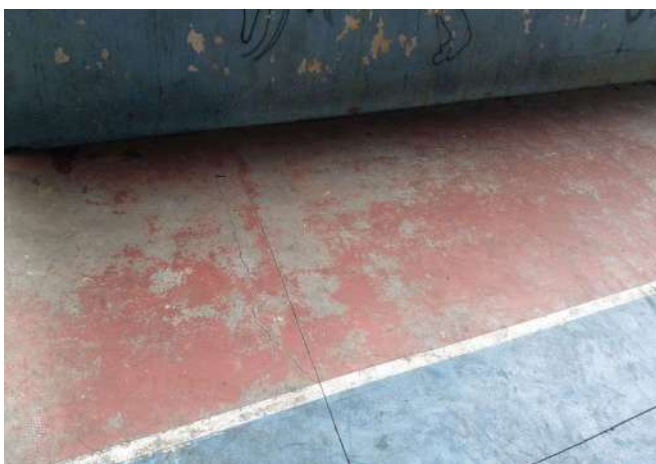
FOTO 39 TRINCA NA PINTURA NA QUADRA COBERTA

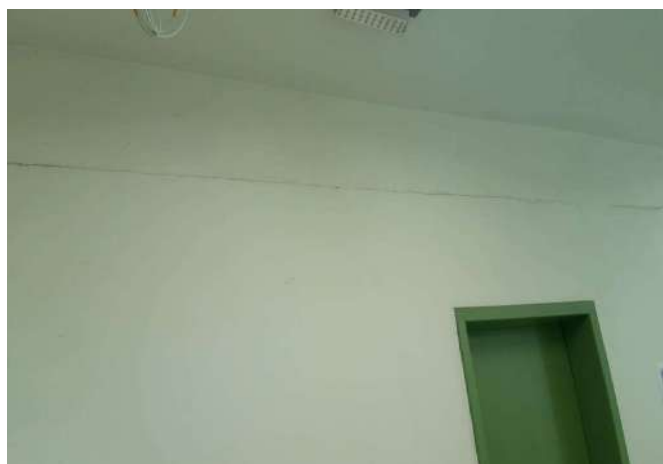
FOTO 40 TRINCA NO CORREDOR DA SALA DE AULA 9

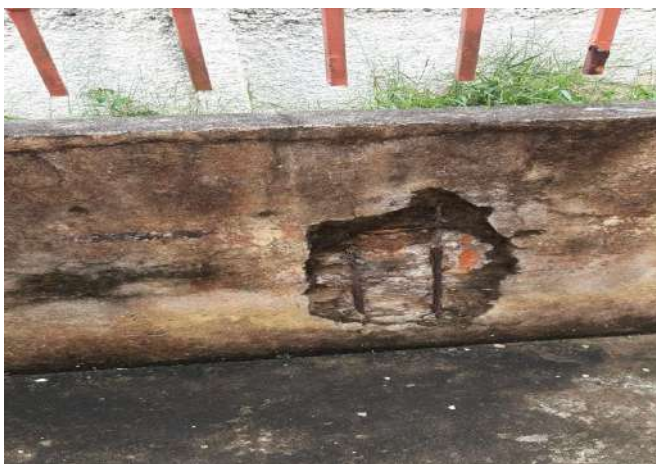
FOTO 41 REFORMA NA PAREDE DO CORREDOR DO FUNDO DA ESCOLA

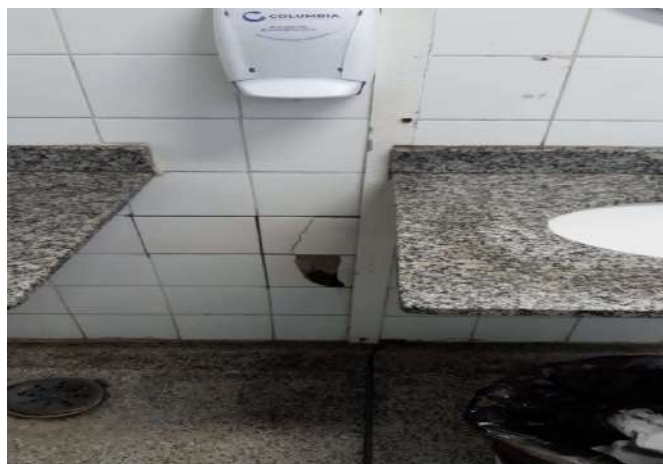
FOTO 42 BANHEIRO FEMININO DOS FUNCIONÁRIOS, TRINCAS E INFILTRAÇÃO

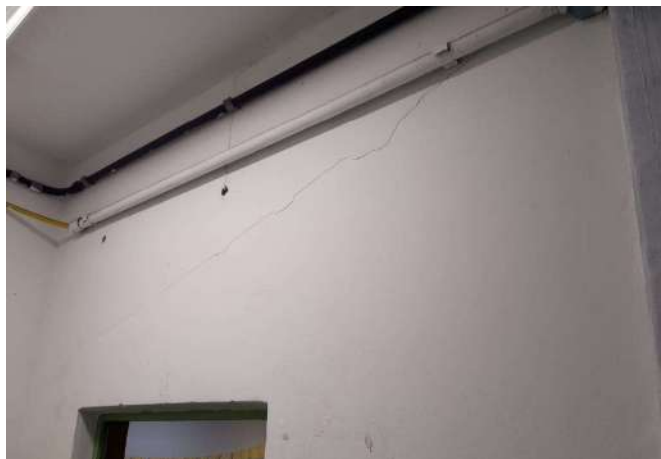
FOTO 43 TRINCA NA ENTRADA DA SALA DE AULA 8

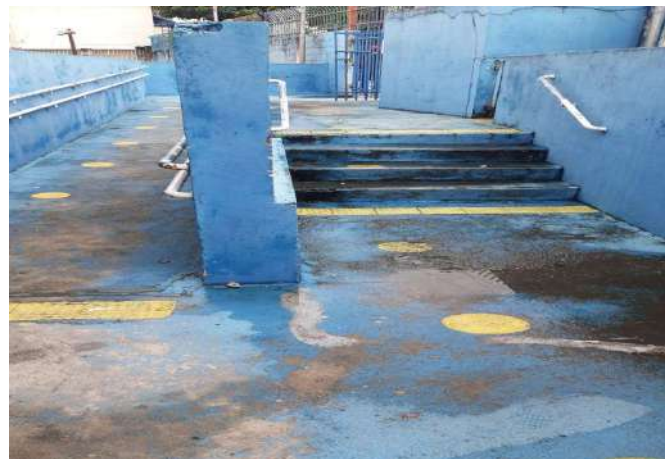
FOTO 44 TRINCA E INFILTRAÇÃO DA RAMPA E ESCADA NA ENTRADA DOS ALUNOS

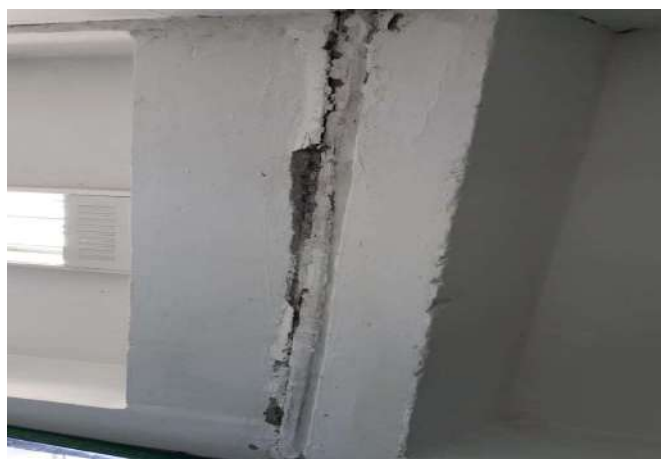
FOTO 45 AFASTAMENTO ENTRE VIGAS NO CORREDOR DE ACESSO A SALA DE AULA 9

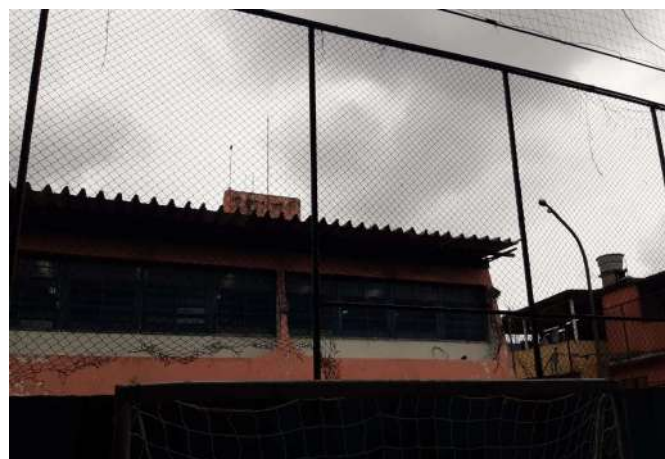
FOTO 46 SUBSTITUIR 500 METROS DE ALAMBRADO DA QUADRA COBERTA
