CHAMAMENTO PÚBLICO Nº CH/002/2021/SGM-SEDP

EMEF ARMANDO DE SALLES OLIVEIRA

ÍNDICE

Vistoria realizada nos dias 10 e 11 de Janeiro de 2022 para verificar e diagnosticar a situação em que se encontra a unidade escolar, fomos acompanhados pelo Sr. Erico.

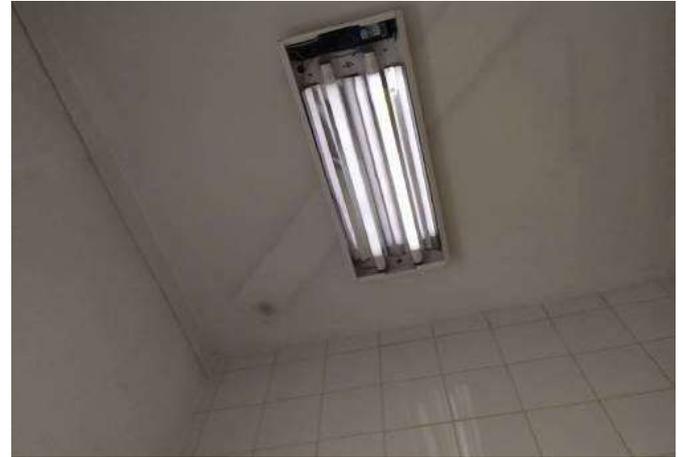
FOTO 20 Banheiro masculino dos funcionários, possui lâmpadas queimadas.

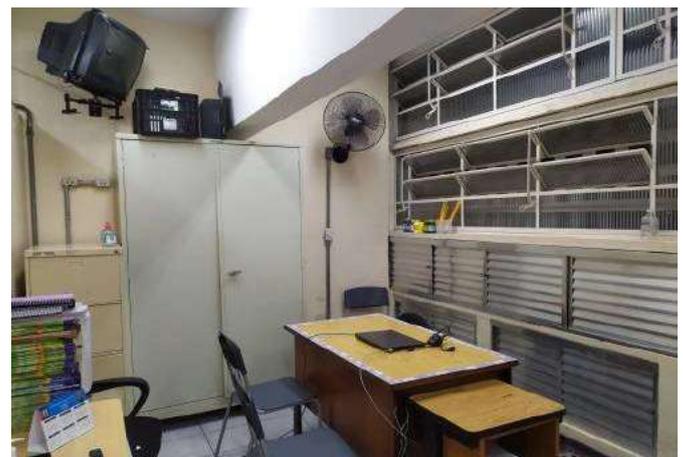
FOTO 22 Sala da coordenação, necessário revisão das paredes.

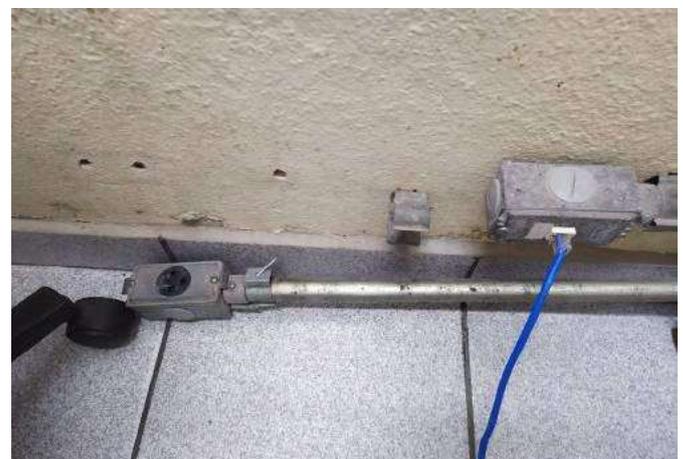
FOTO 24 Sala da coordenação, necessário revisão das instalações elétricas.

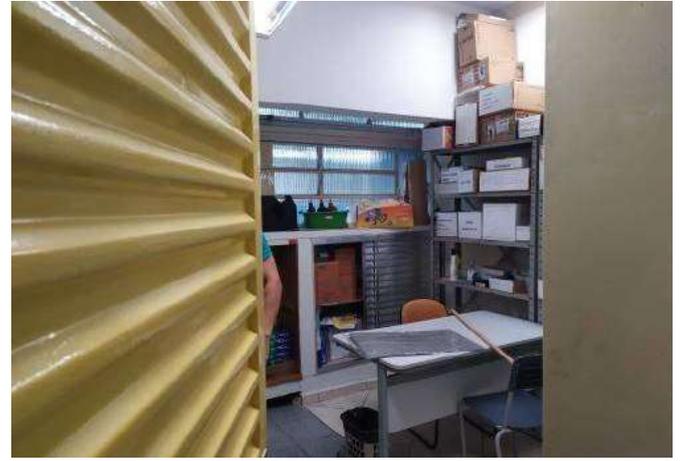
FOTO 26 Depósito de frente à sala da coordenação, possui mofo nas paredes e sinais de infiltração.

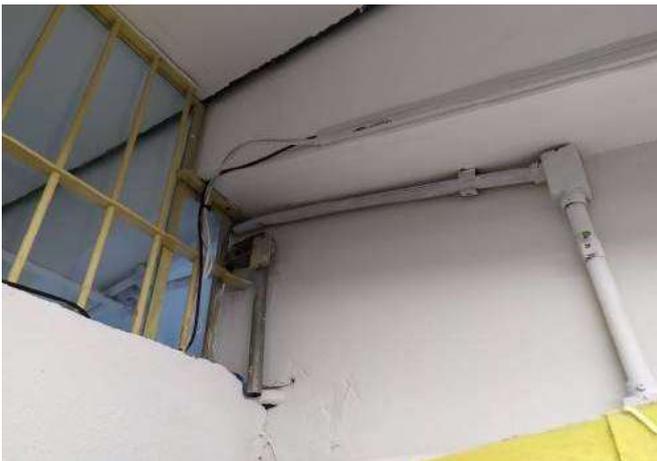
FOTO 27 Depósito de frente à sala de coordenação, necessário revisão das instalações elétricas.

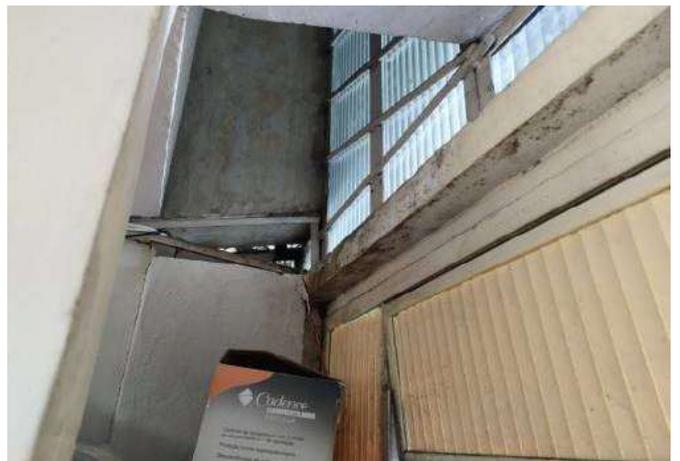
FOTO 28 Depósito de frente à sala da coordenação, possui mofo nas paredes e sinais de infiltração.

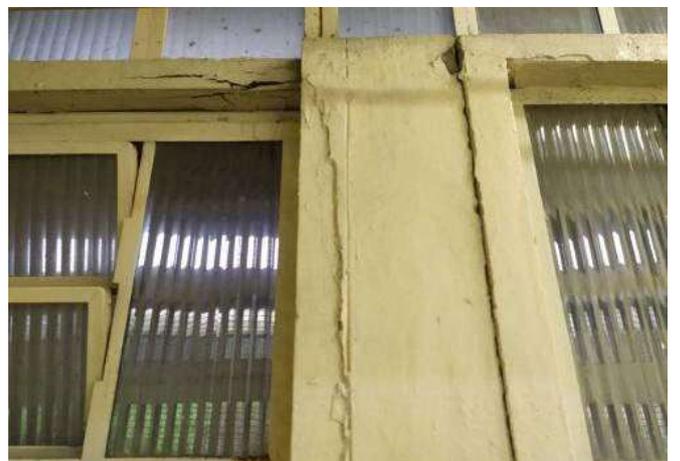
FOTO 30 Vestiários dos professores possui fissuras nas paredes.

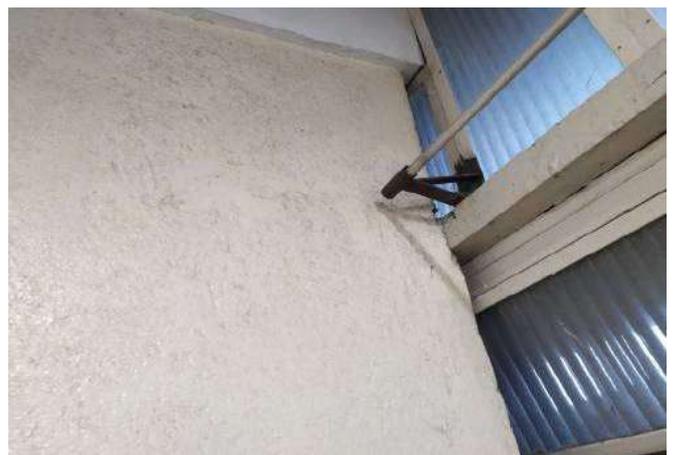
FOTO 34 Vestibulários dos professores, possui paredes deterioradas e manchadas.

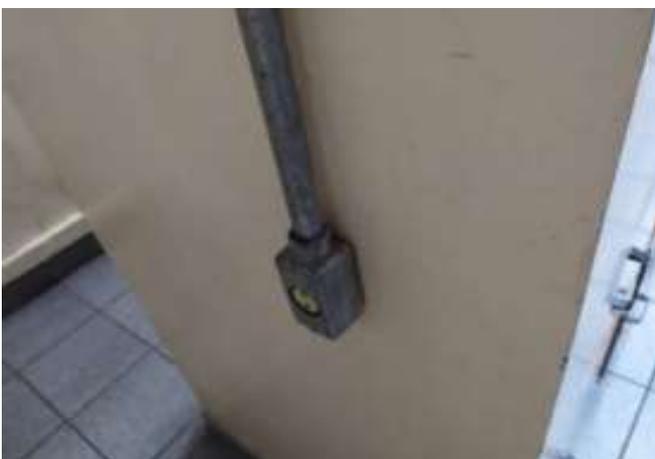
FOTO 35 Vestibulário dos professores, necessário revisão das instalações elétricas.

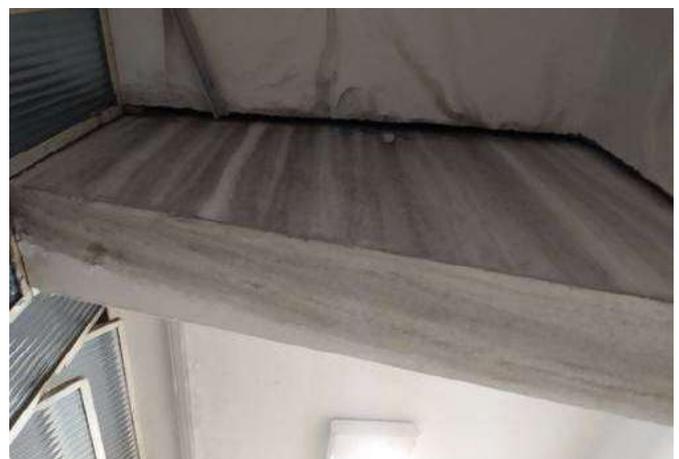
FOTO 36 Vestibulário dos professores, possui infiltração no teto.

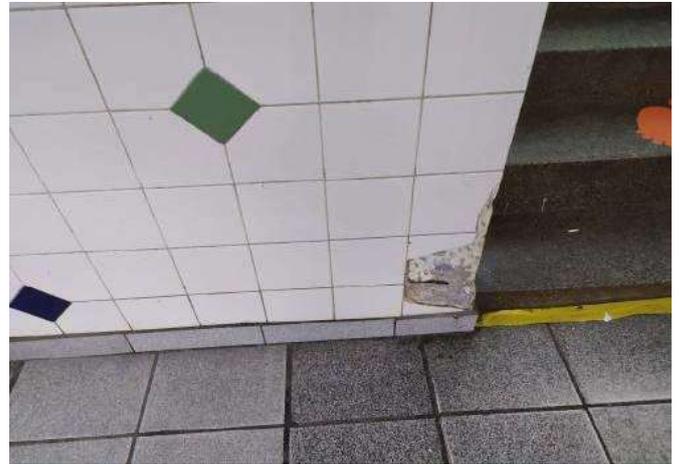
FOTO 50 Refeitório dos alunos, necessário recomposição dos revestimento cerâmicos das paredes

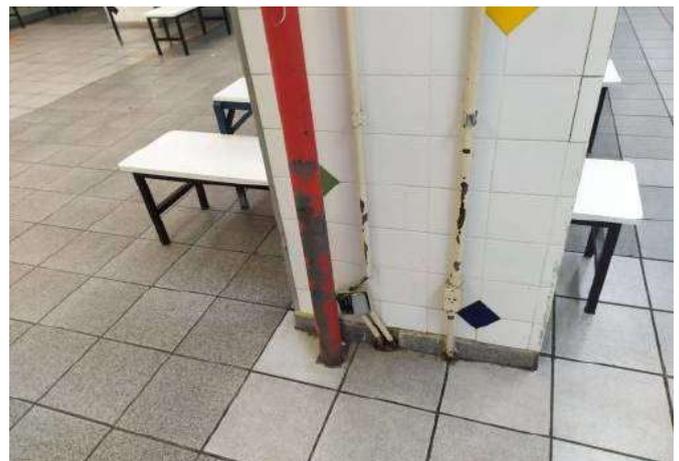
FOTO 52 Refeitório, necessário revisão das instalações elétricas e pintura da tubulação de incêndio.

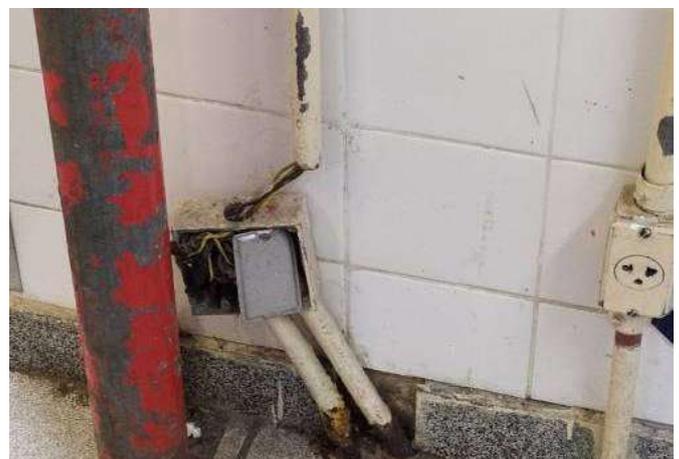
FOTO 54 Refeitório, necessário revisão das instalações elétricas e pintura da tubulação de incêndio.

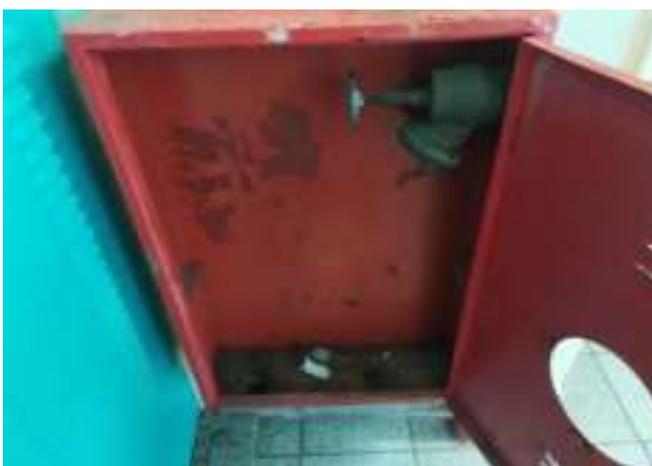
FOTO 57 Necessário revisão dos hidrantes do refeitório, os mesmos, estão deteriorados.

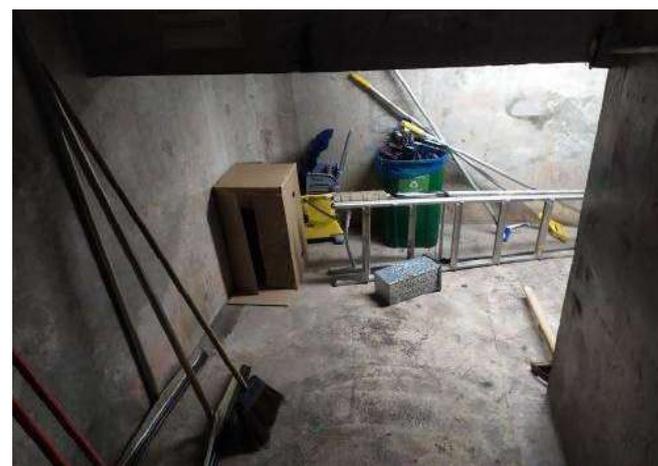
FOTO 58 Depósitos embaixo das escadas, necessário revisão de pintura das paredes e piso.

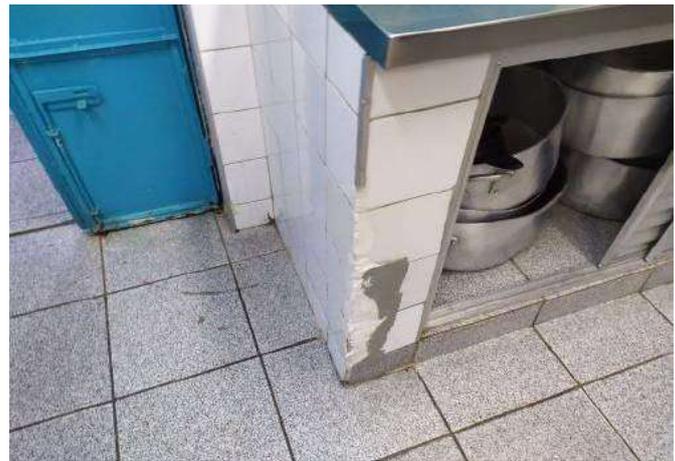
FOTO 64 Cozinha, necessário troca de revestimento cerâmico das paredes e bancadas danificados.

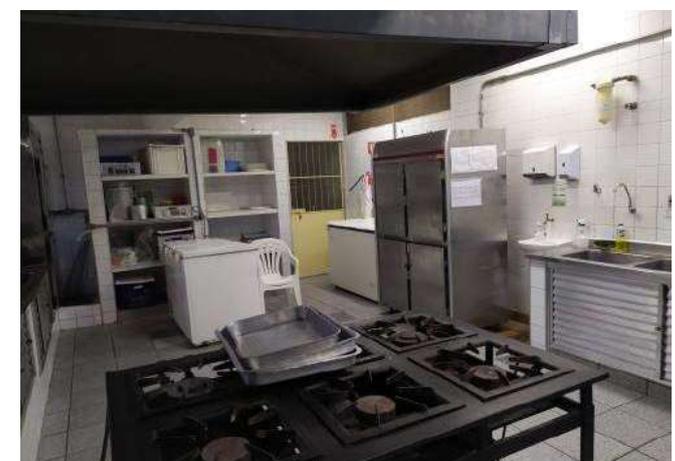
FOTO 66 Cozinha.

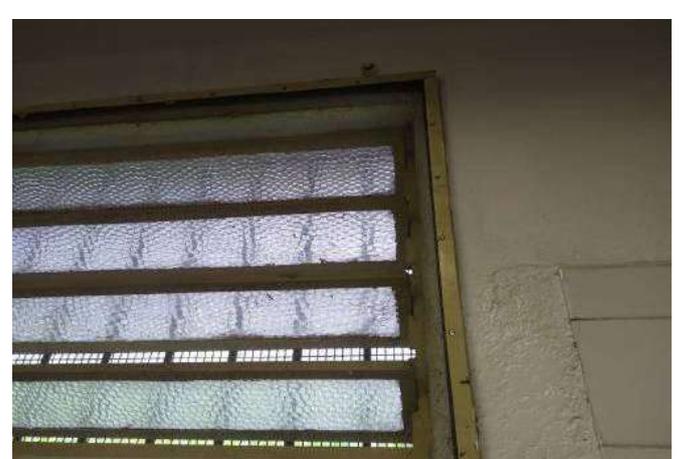
FOTO 72 Despensa da cozinha, necessário revisão das telas das janelas.

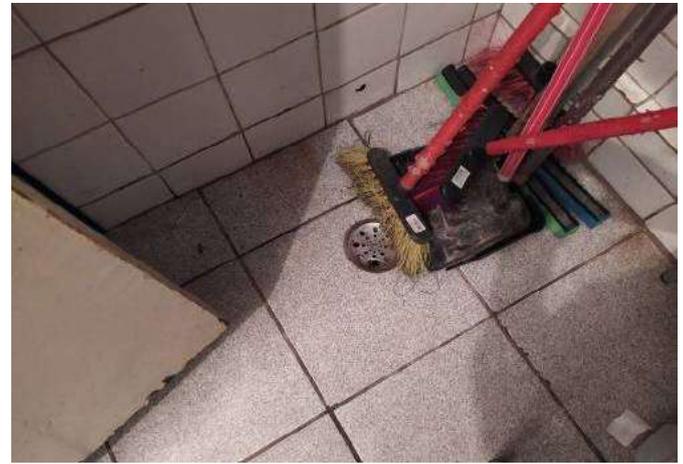
FOTO 80 Vestiário dos funcionários da limpeza, necessário troca de ralo danificado.

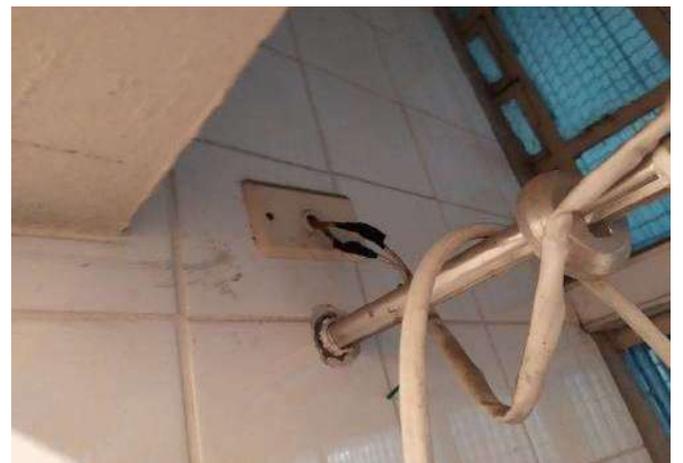
FOTO 82 Vestiário dos funcionários da limpeza, necessário revisão das instalações elétricas.

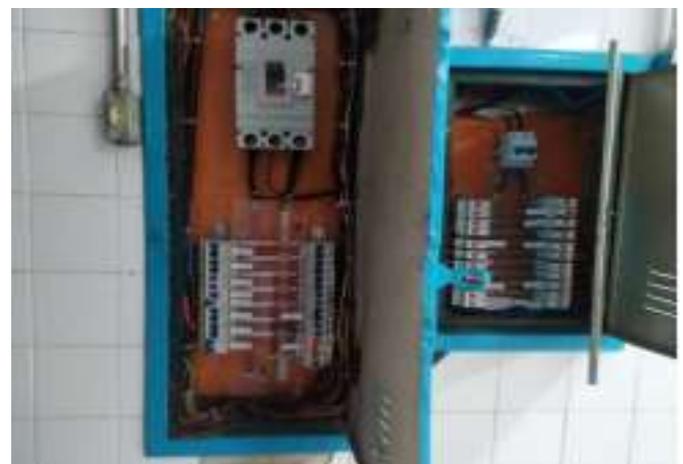
FOTO 84 Necessário revisão de quadros de distribuição do pátio.

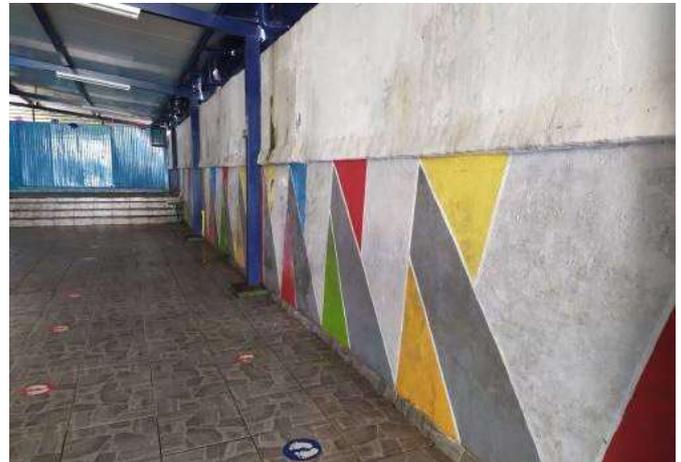
FOTO 86 Pátio Coberto, muro de divisa possui infiltrações.

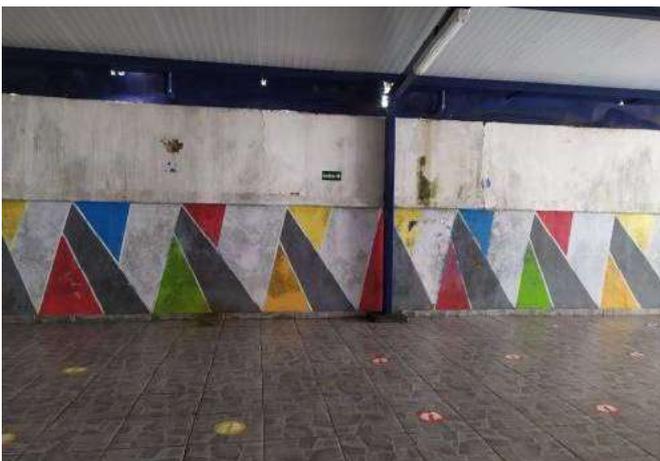
FOTO 87 Pátio Coberto, muro de divisa possui infiltrações.

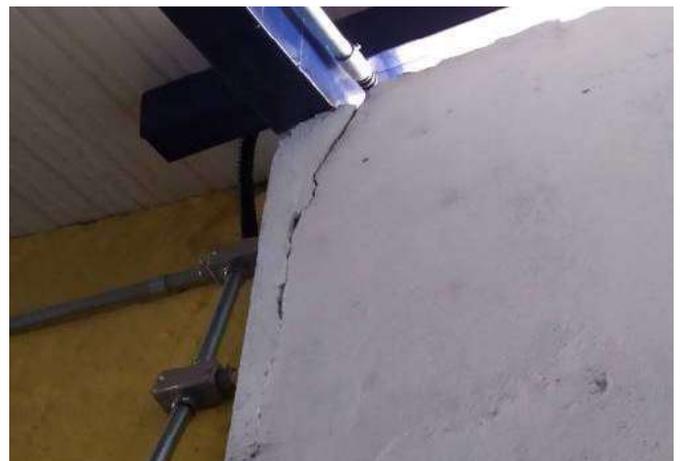
FOTO 88 Pátio Coberto, apresenta fissura no muro de divisa.

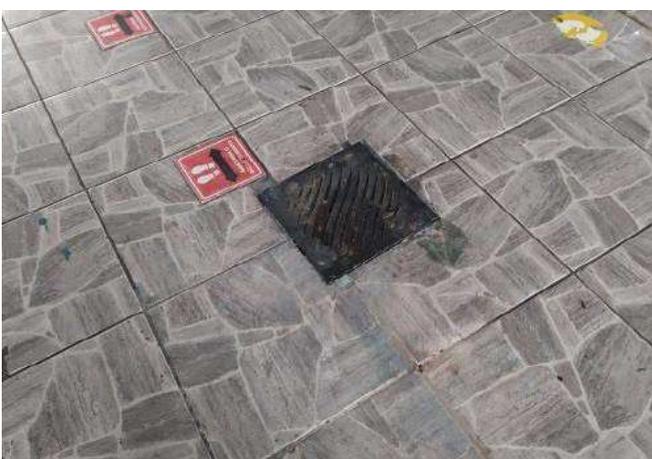
9.13	Desgaste (fissuras, escurecimentos, perda de cor)	1	
10	INSTALAÇÕES HIDRÁULICAS, SANITÁRIAS E DE ÁGUAS PLUVIAIS		
10.1	Caixas coletoras e caixas de gordura	2	CAIXA DE GORDURA COM ENTUPIMENTO

FOTO 89 Pátio Coberto, caixa de gordura entupida, com vazamentos.

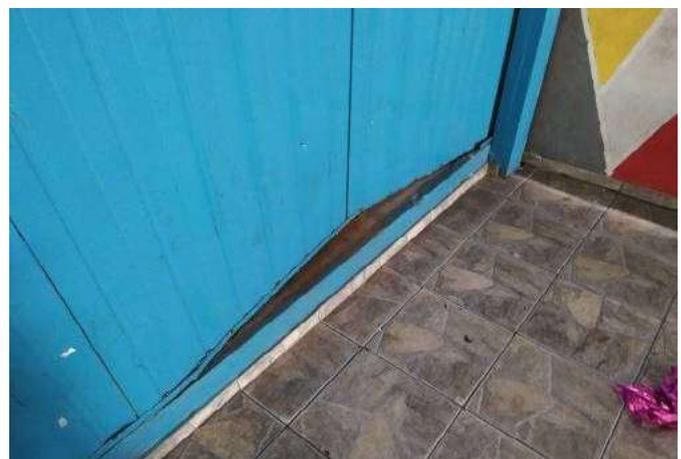
FOTO 90 Pátio Coberto, pinturas das portas para área interna.

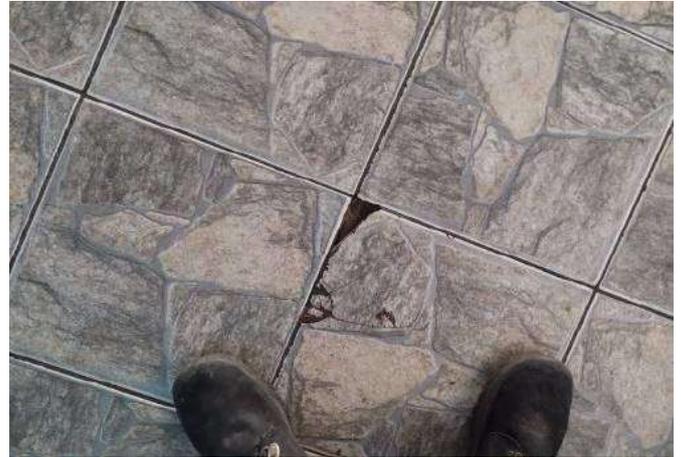
FOTO 92 Pátio coberto, necessário reparo nos pisos danificados.

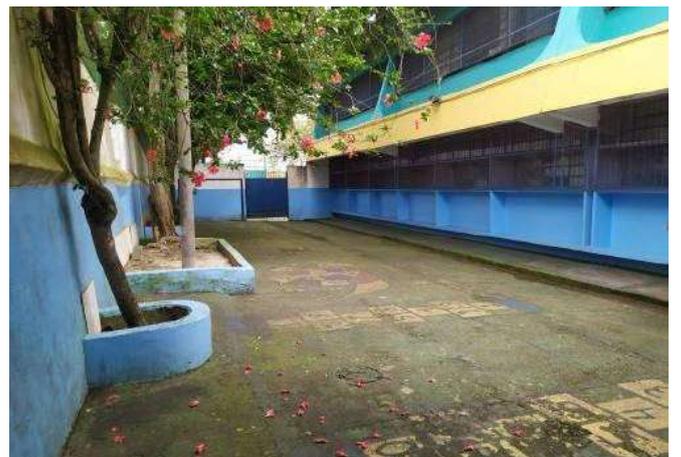
FOTO 94 Pátio descoberto.

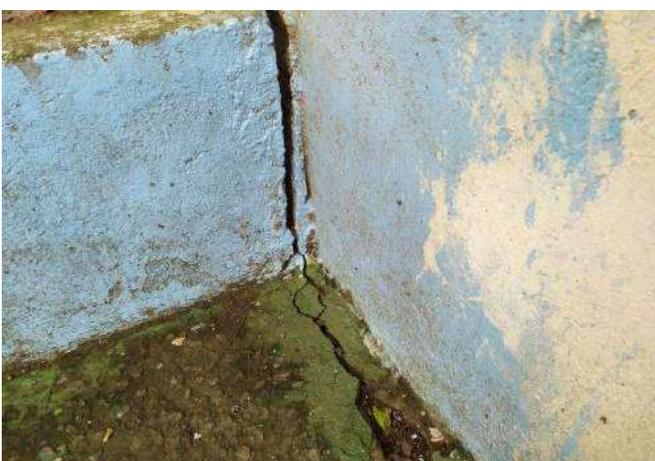
FOTO 95 Pátio descoberto, muro de divisa apresenta rachaduras e fissuras.

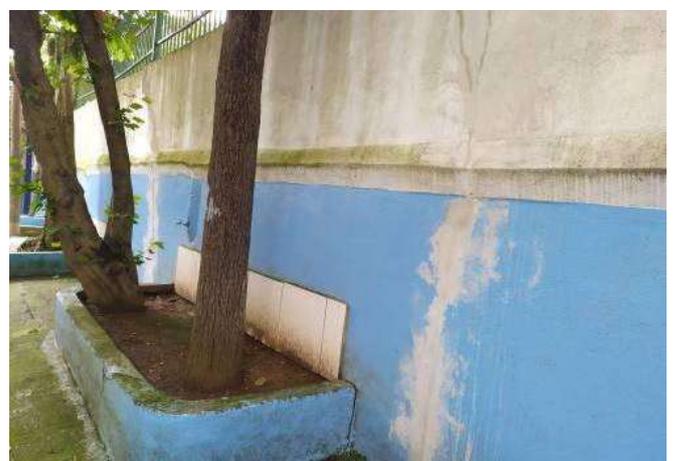
FOTO 96 Pátio descoberto, muro de divisa apresenta rachaduras e fissuras.

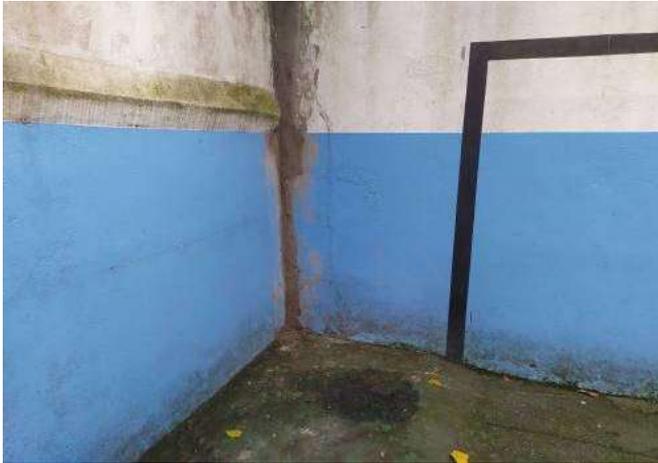
FOTO 97 Pátio descoberto, muro de divisa com fissuras e rachaduras, além de estar fora de prumo.

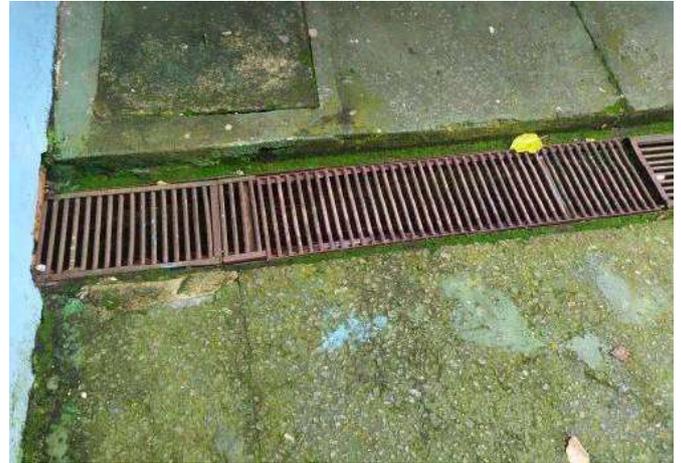
FOTO 98 Pátio descoberto, necessário troca das grelhas danificadas.

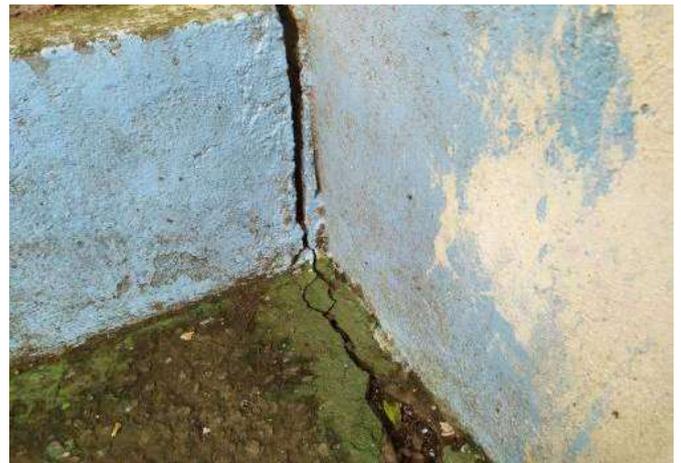
FOTO 100 Pátio descoberto, piso cimentando com fissuras próximo ao muro.

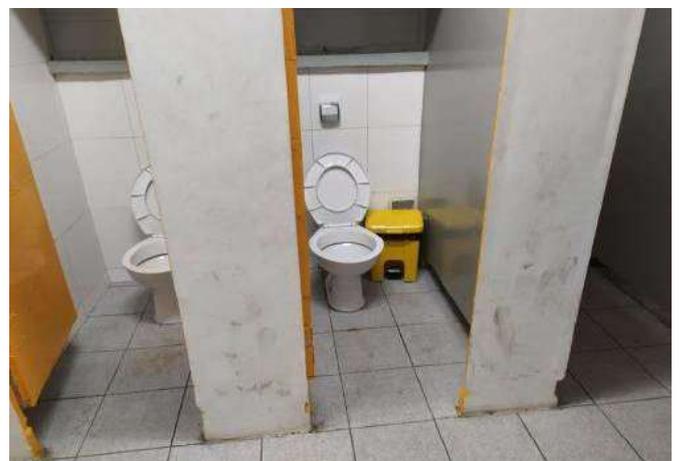
FOTO 102 Banheiro masculino dos alunos, necessário pintura das paredes.

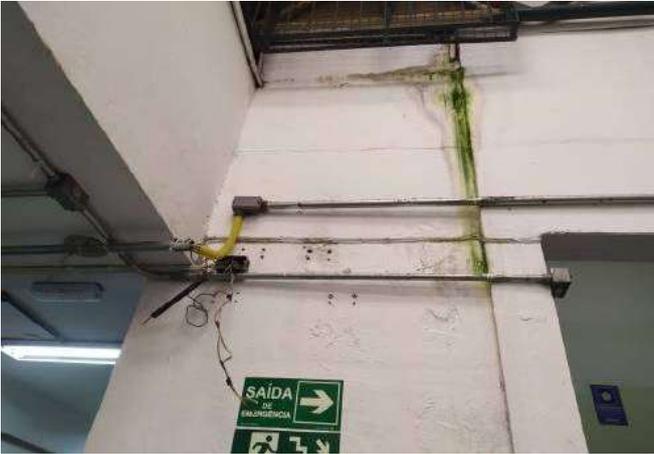
FOTO 109 Corredor pav superior 01 - possui infiltração nas paredes e teto.

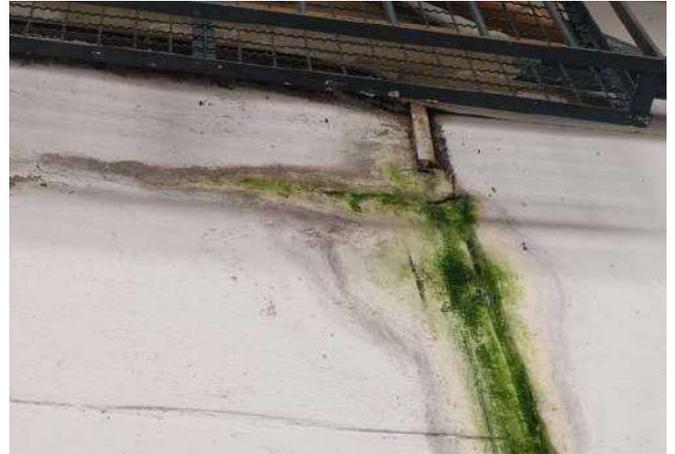
FOTO 110 Corredor pav superior 01 - possui infiltração nas paredes e teto.

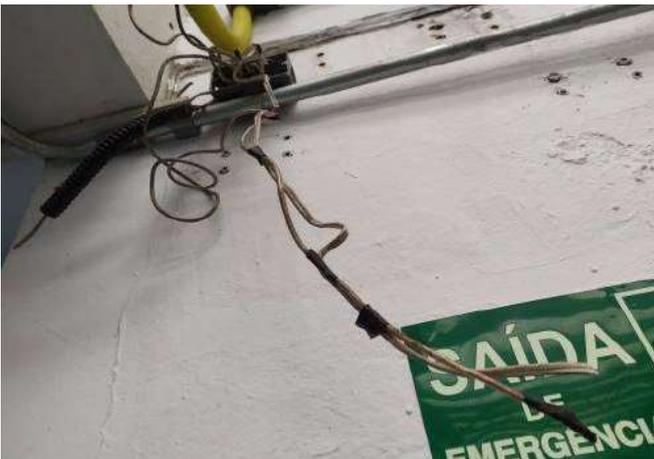
FOTO 111 Corredor pav superior 01 - necessário revisão das instalações elétricas.

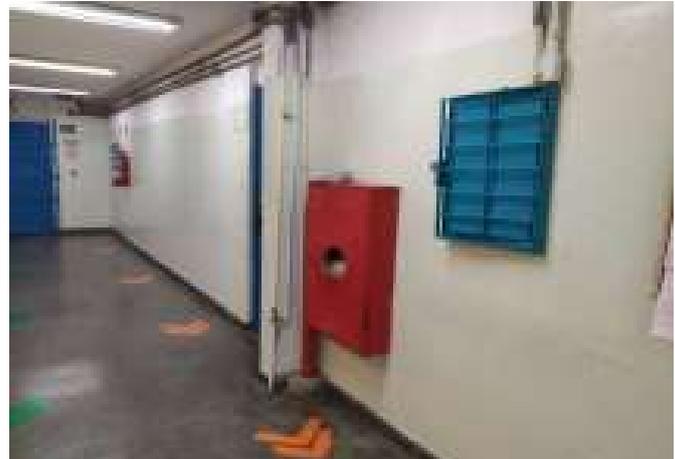
FOTO 114 Corredor pavimento superior 01, necessário revisão dos hidrantes deteriorados.

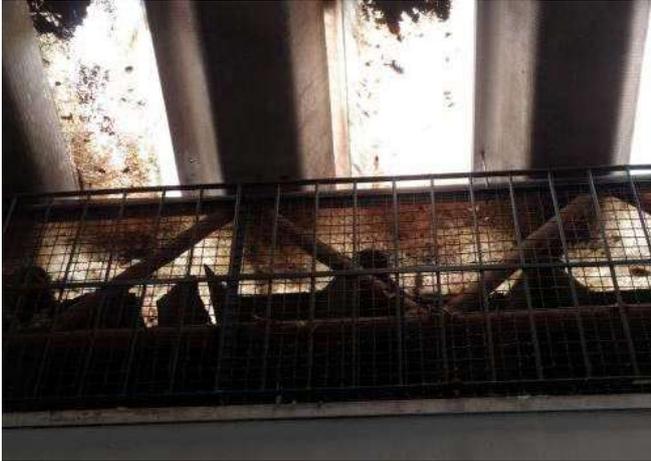
FOTO 115 Corredor pav superior 01 - cobertura possui passagem para pombos e possui infiltração.

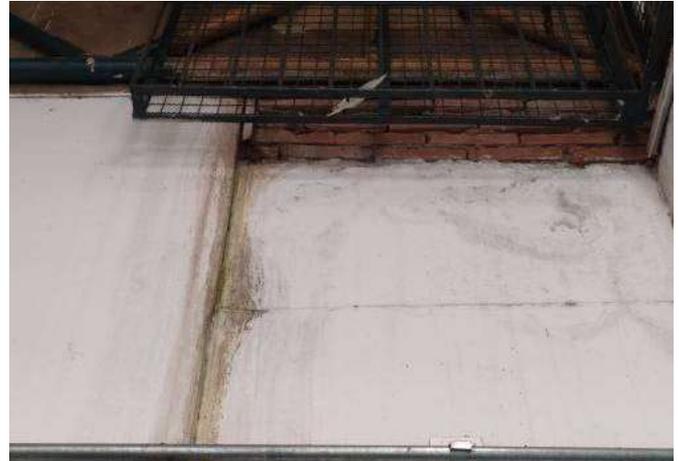
FOTO 116 Corredor pav superior 01 - possui infiltração nas paredes e teto.

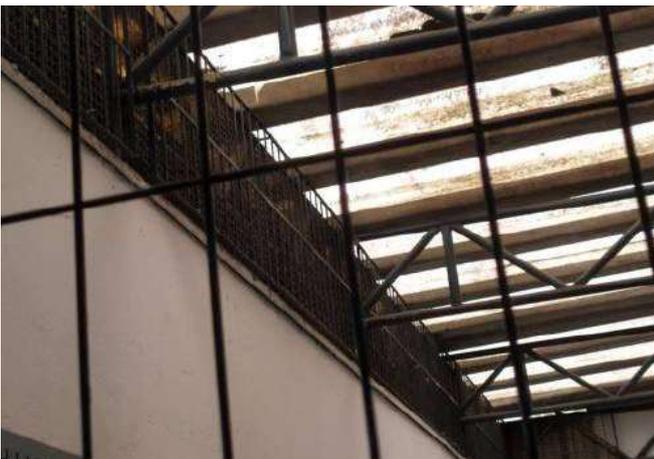
FOTO 117 Corredor pav superior 01 - necessário revisão da cobertura.

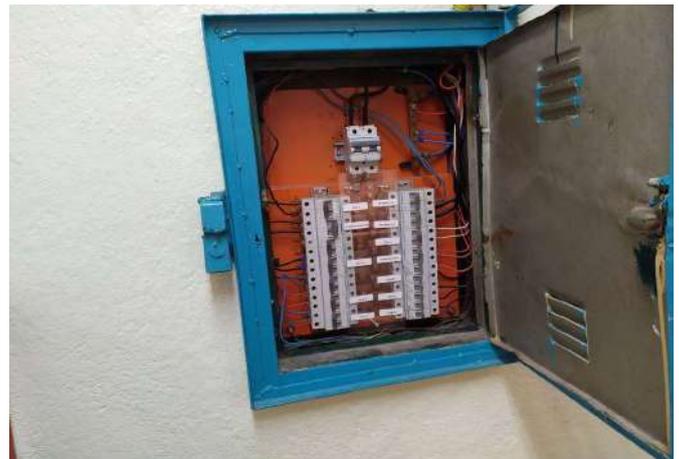
FOTO 118 Necessário revisão nos quadros de distribuição do pavimento superior.

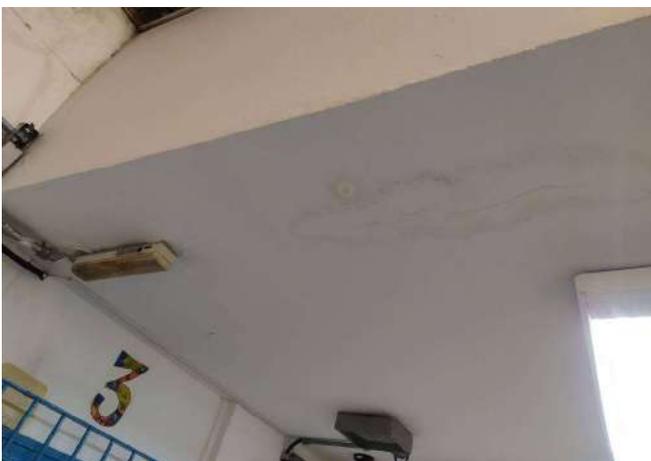
FOTO 119 Infiltração no corredor das salas de aula do pavimento superior.

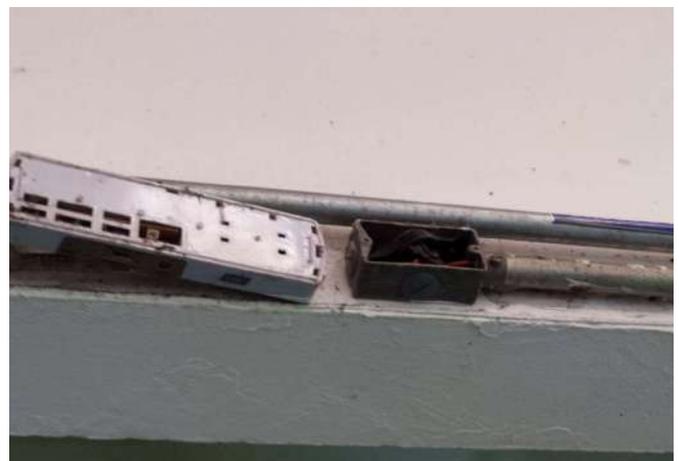
FOTO 120 Necessário revisão das instalações elétricas do corredor das salas de aula do pav.superior.

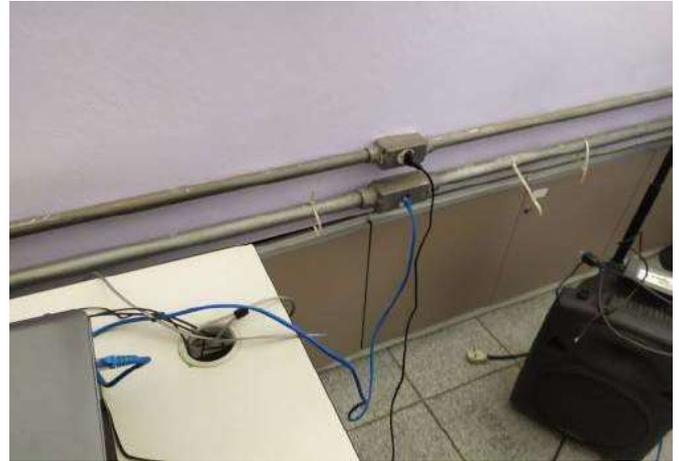
FOTO 134 Sala de aula 03 (informática), necessário revisão das instalações elétricas

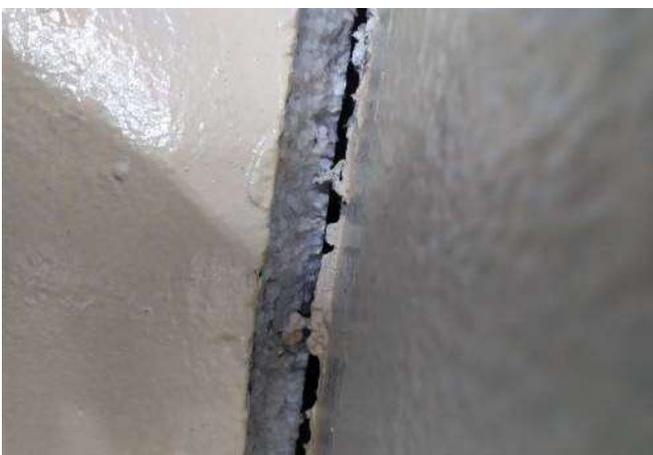
FOTO 149 sala de aula 07, necessário revisão de fissura em parede.

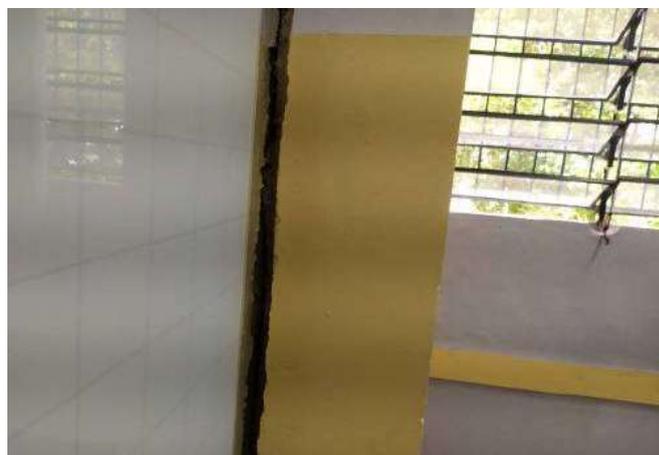
FOTO 150 sala de aula 07, necessário revisão de fissura em parede.

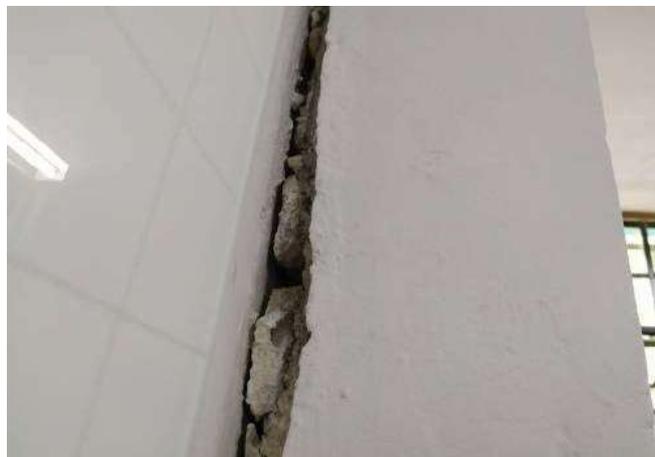
FOTO 151 sala de aula 07, necessário revisão de fissura em parede.

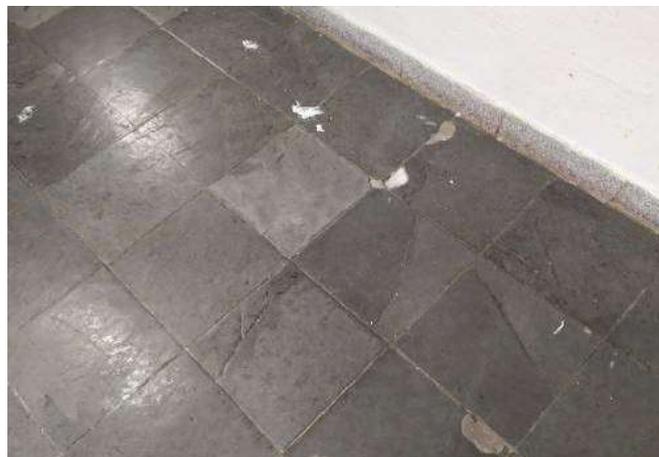
FOTO 152 Sala de aula 07, necessário recomposição do piso ardósia danificado.

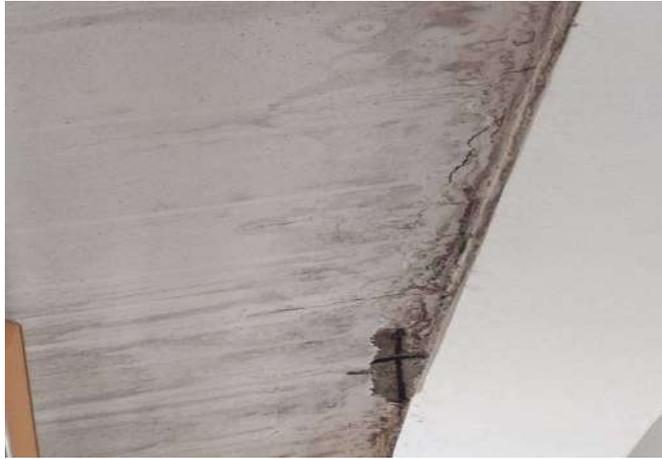
FOTO 163 Depósito (sala de recuperação), possui pontos de infiltração, com armadura da viga exposta

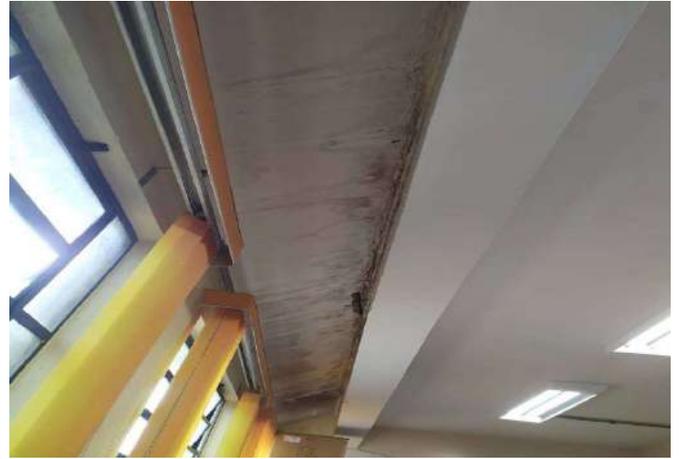
FOTO 164 Depósito (sala de recuperação), possui pontos de infiltração, com armadura da viga exposta

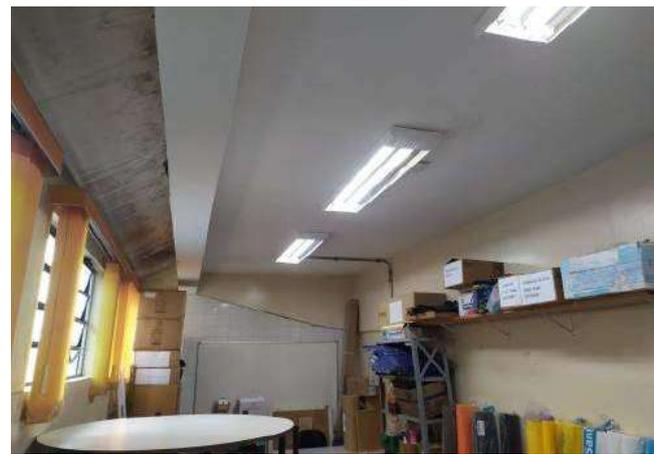
FOTO 165 Depósito (sala de recuperação), necessário pintura das paredes e teto.

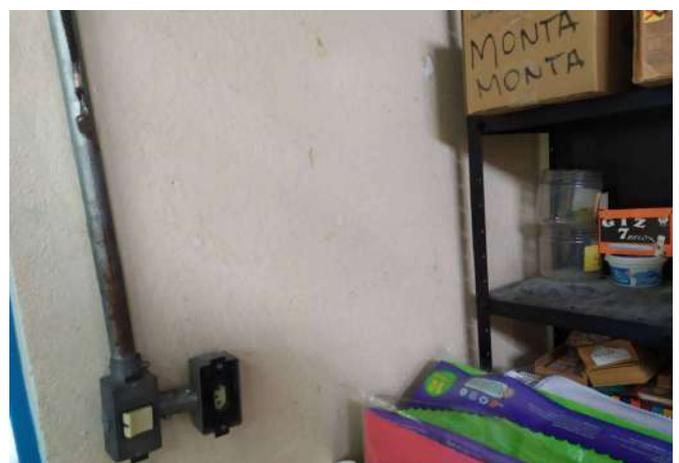
FOTO 168 Depósito (sala de recuperação), necessário revisão das instalações elétricas.

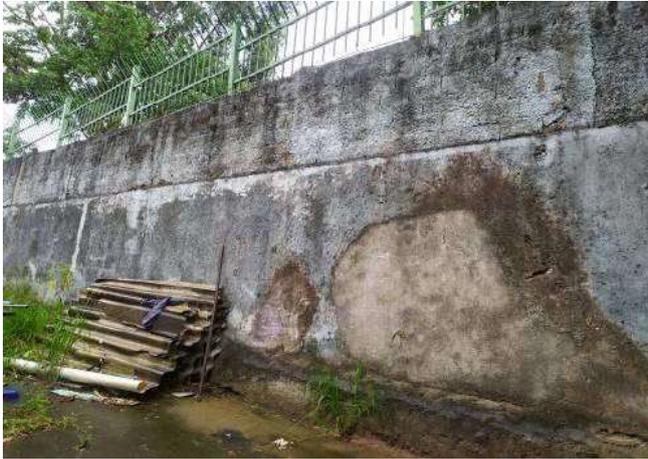
FOTO 217 Muro de divisa atrás do palco possui algumas fissuras.

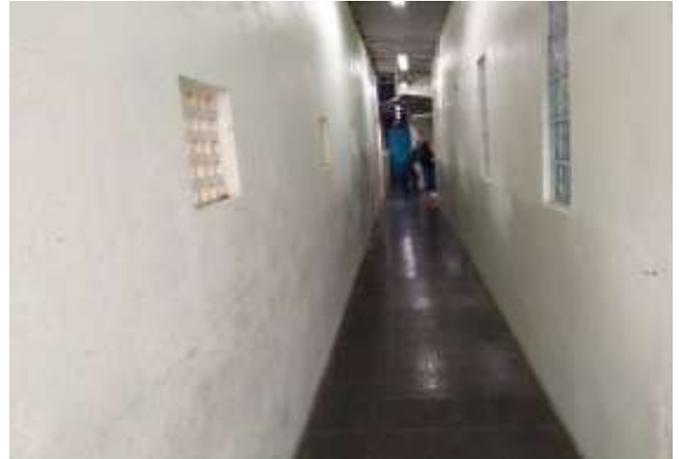
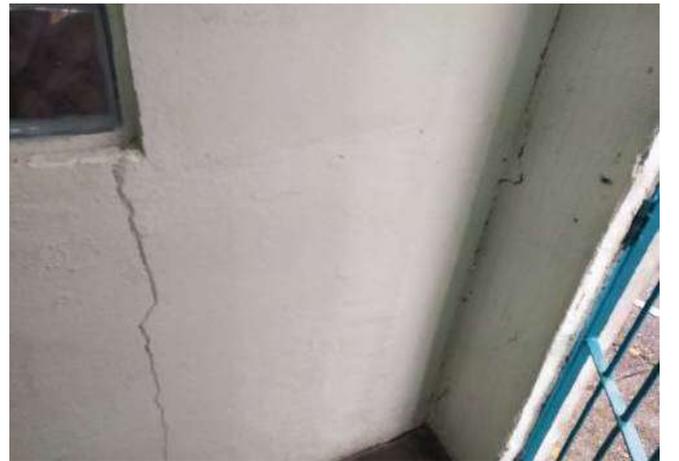
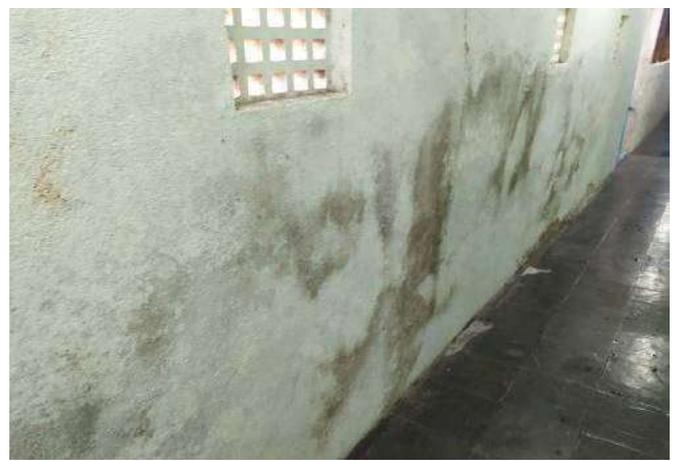
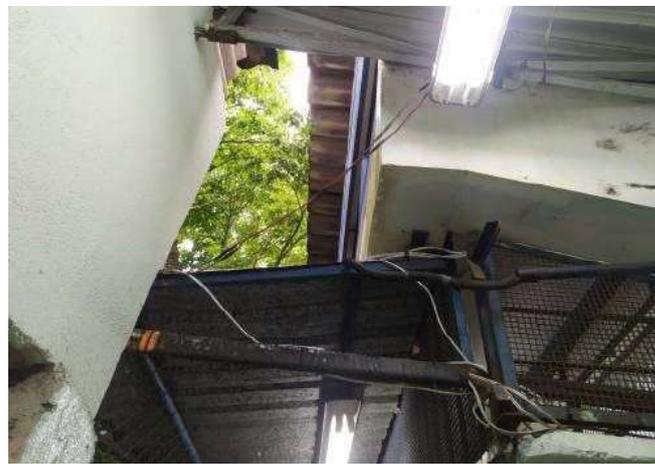
1.1	Colapso do solo	3	O MURO ESQUERDO DO CORREDOR DE ENTRADA HÁ SECRETARIA, VISIVELMENTE ESTÁ EM DESAPRUMO, OCORRE QUE NA COTA DE 1.50M HÁ UM ESTACIONAMENTO DO OUTRO LADO, O QUE INDICA QUE O MURO NÃO FOI DIMENSIONADO PARA SUPORTAR A CARGA DO ESTACIONAMENTO, É IDENTIFICADO DESPLACAMENTO DE MATERIAL CIMENTICIO E INFILTRAÇÃO NESTA ÁREA, ALÉM DE TRINCAS E FISSURAS. NECESSÁRIO INTERVENÇÃO E ESTRUTURAÇÃO DO MURO EM QUESTÃO, NÃO SÓ NA PARTE ESTRUTURAL E DE CARGAS, BEM COMO A NECESSIDADE DA DRENAGEM DO SOLO DA ÁREA DO ESTACIONAMENTO.

descrição fotos 218 a 224 Corredor externo acesso a secretária, o muro esquerda da foto está em desaprumo, com infiltração em sua parte de baixo, na cota de 1,50m do outro lado fica o estacionamento da unidade.

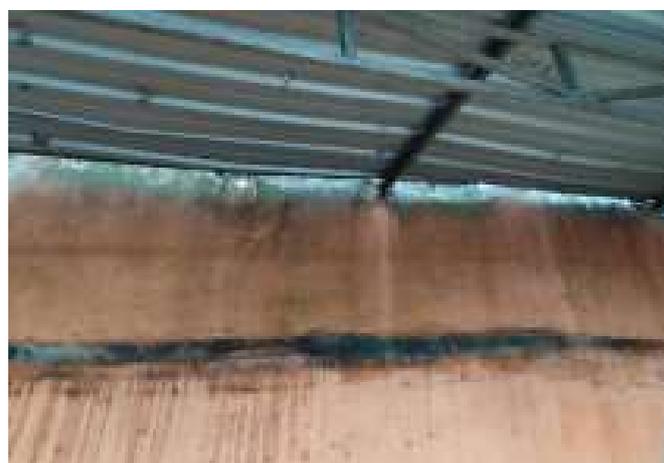
FOTO 228 Entrada dos alunos, possui infiltração, necessário revisão.
