# **PROCESSO SEI Nº 6016.2021/0086735-1**

## **CHAMAMENTO PÚBLICO Nº CH/002/2021/SGM-SEDP**

## **EMEF BARTOLOMEU CAMPOS DE QUEIROS**

Realize nesta data vistoria técnica de diagnóstico da unidade escolar para levantamento cadastral e de infraestrutura da unidade.

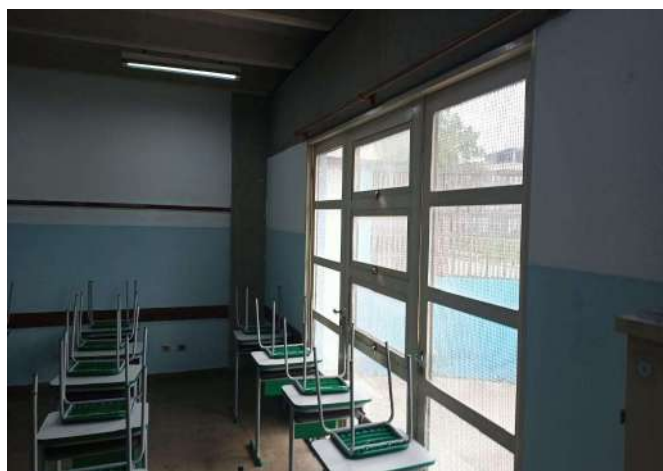
FOTO 39 SALA 5 DE ALUNO COM TRINCA NA PAREDE.

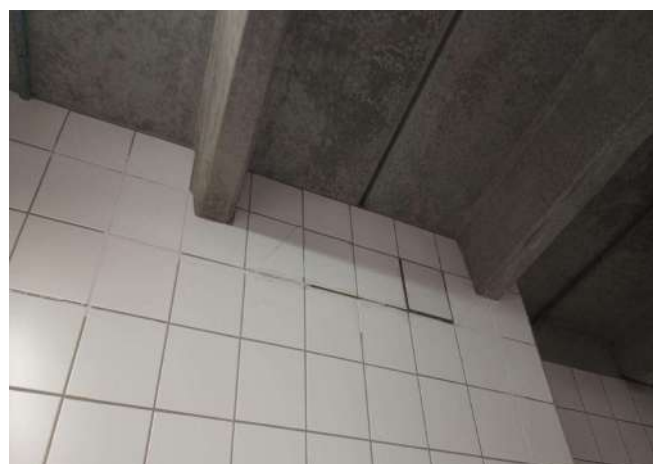
FOTO 93 COZINHA / PAREDE COM TRINCAS

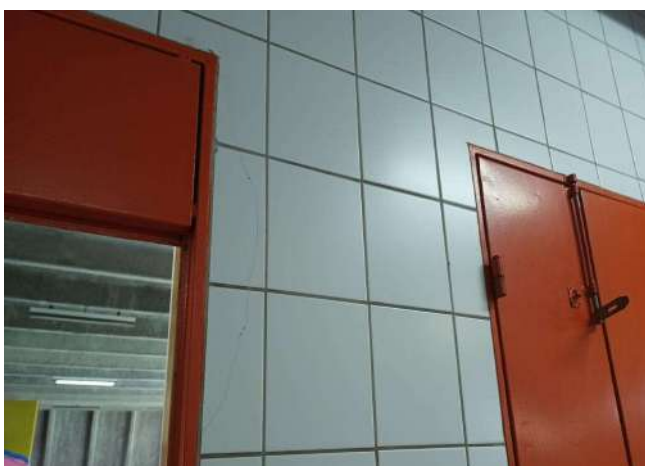
FOTO 94 COZINHA / PAREDE COM REVESTIMENTO DANIFICADO.

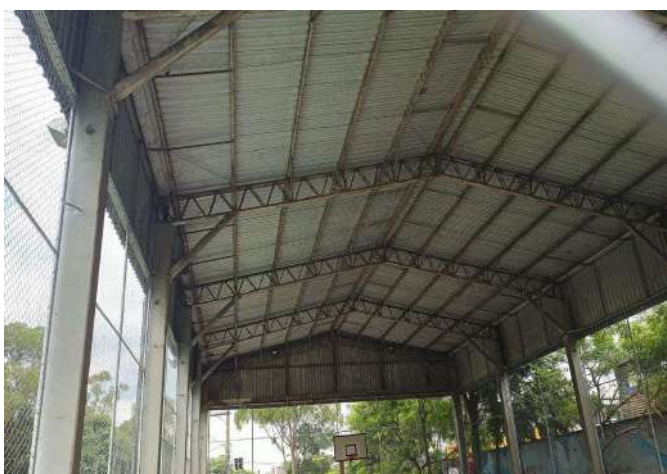
FOTO 98 QUADRA COBERTA, SEM TRAVES E CESTO DE BASQUETE.

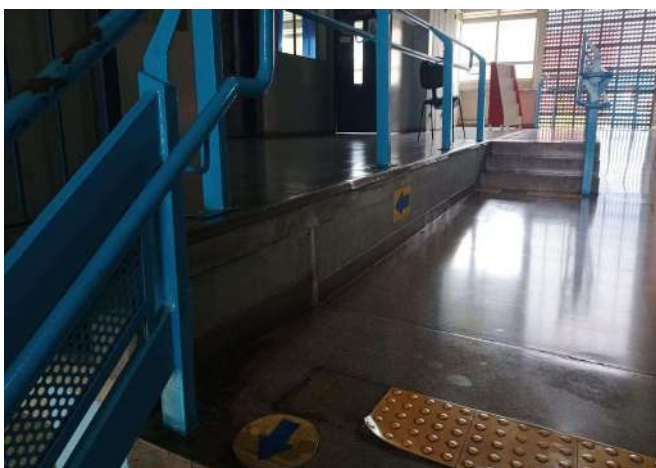
FOTO 104 PÁTIO COBERTO, PAREDE COM TRINCA.

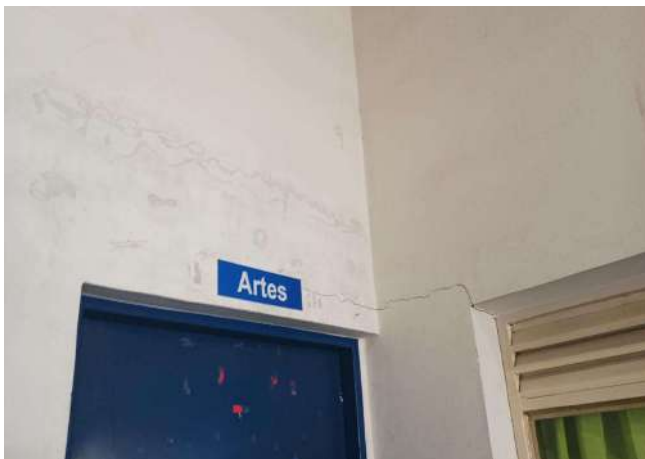
FOTO 115

SALA DE ARTES, ENTRADA COM TRINCAS NA PORTA.

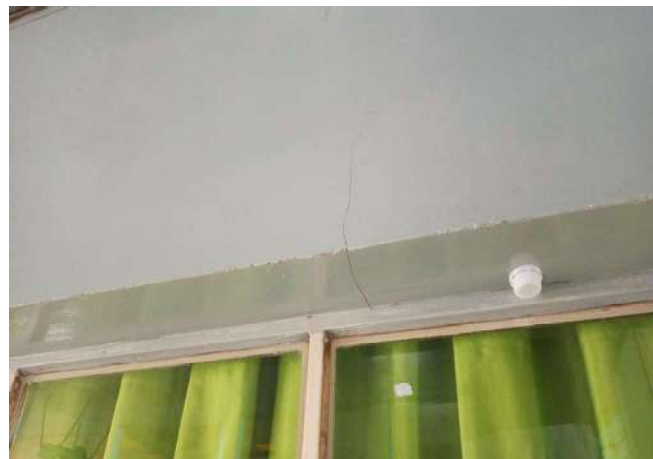
FOTO 116

SALA DE ARTES, TETO COM TRINCAS.

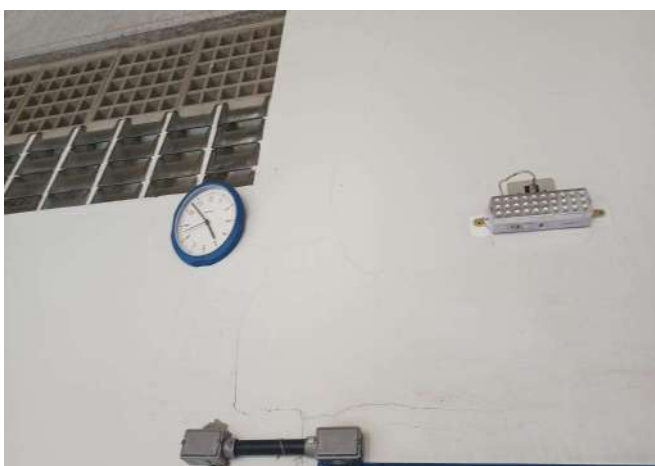
FOTO 117

SALA DE ARTES / PAREDE COM TRINCAS E ADAPTAÇÕES DE TOMADAS E VENTILADORES

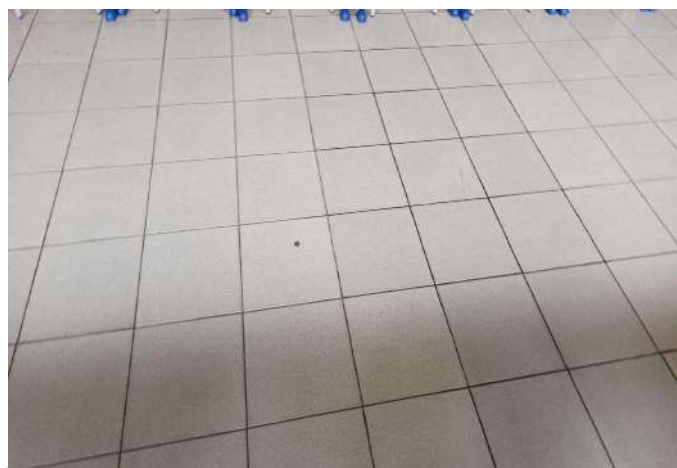
FOTO 125 SALA DE ARTES / PISO DANIFICADO.

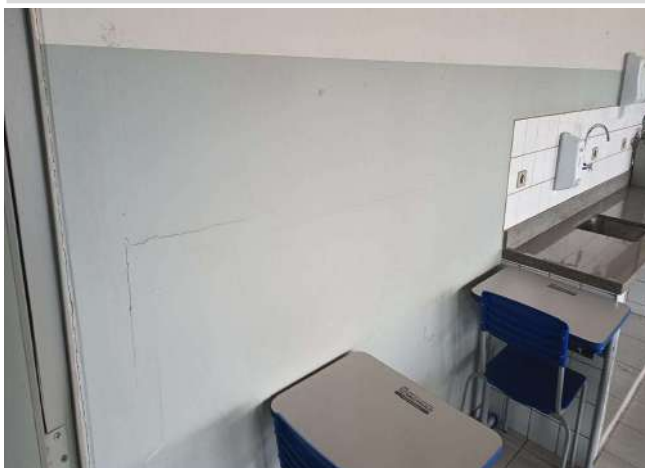
FOTO 127

PÁTIO COBERTO DE ALIMENTAÇÃO / PAREDE COM TRINCAS.

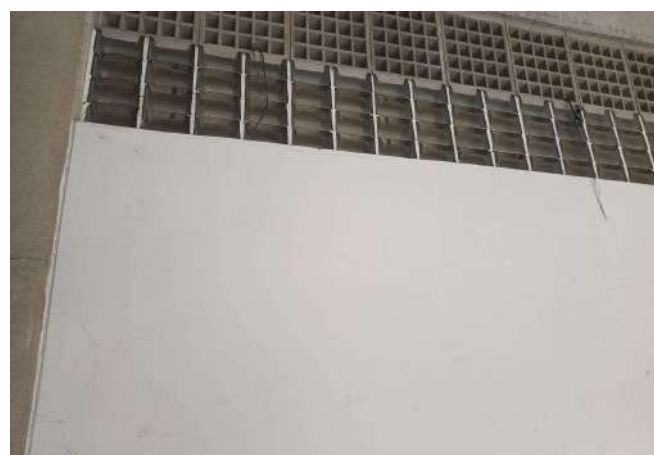
FOTO 128

PÁTIO COBERTO DE ALIMENTAÇÃO / PAREDE COM TRINCAS.

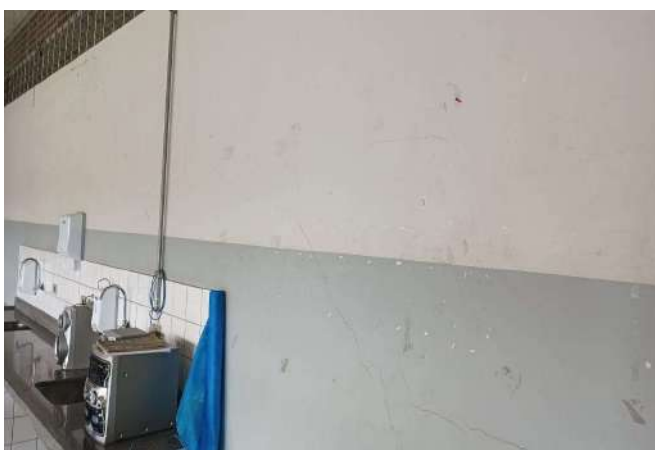
FOTO 129

PÁTIO COBERTO DE ALIMENTAÇÃO / PAREDE COM TRINCAS E ADAPTAÇÕES DE TOMADAS E VENTILADORES.

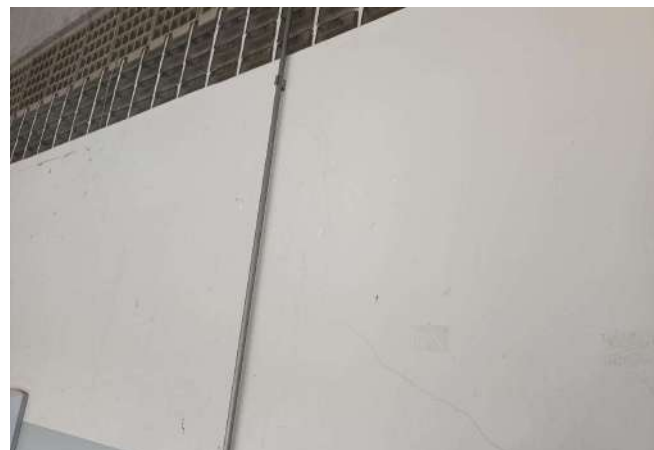
FOTO 130

PÁTIO COBERTO DE ALIMENTAÇÃO / PAREDE COM ADAPTAÇÃO DE TOMADA.

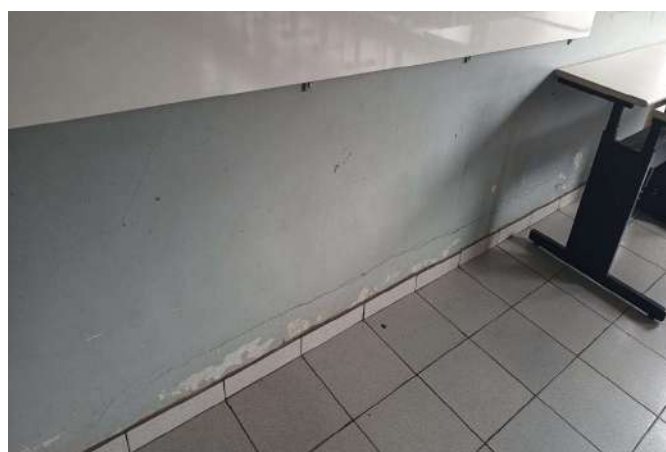
FOTO 131

PÁTIO COBERTO DE ALIMENTAÇÃO / PAREDE COM TRINCAS.

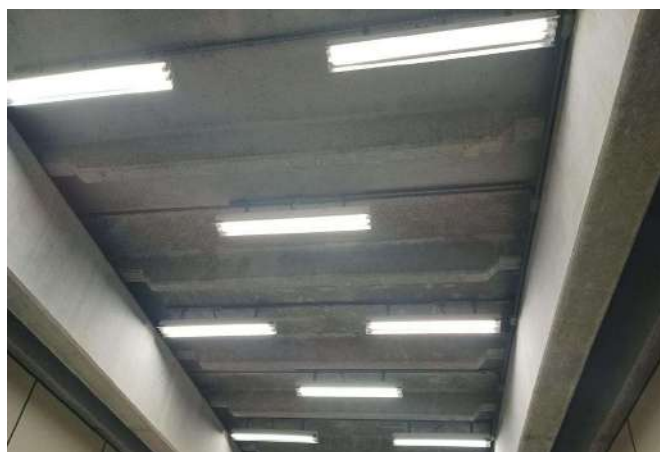
FOTO 136 SALA DE LABORATÓRIO DE INFORMÁTICA / PAREDE COM TRINCAS E ADAPTAÇÕES DE TOMADAS.

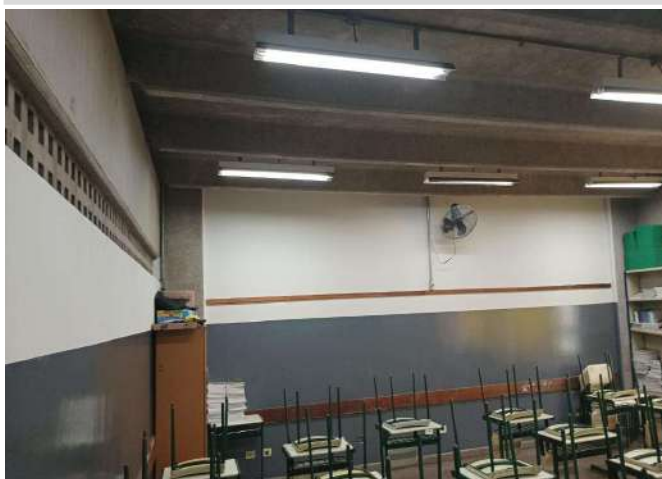
FOTO 171 SALA DE MATEMÁTICA / PAREDE COM ADAPTAÇÕES DE TOMADAS E VENTILADORES

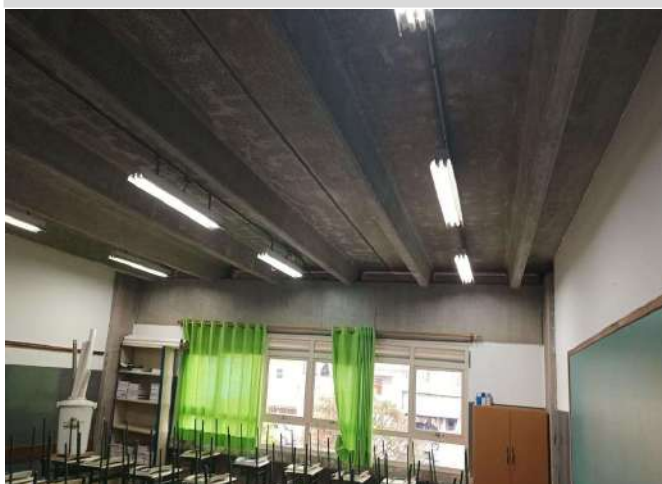
FOTO 189 SALA DE GEOGRAFIA / ADAPTAÇÕES DE TOMADAS E VENTILADORES

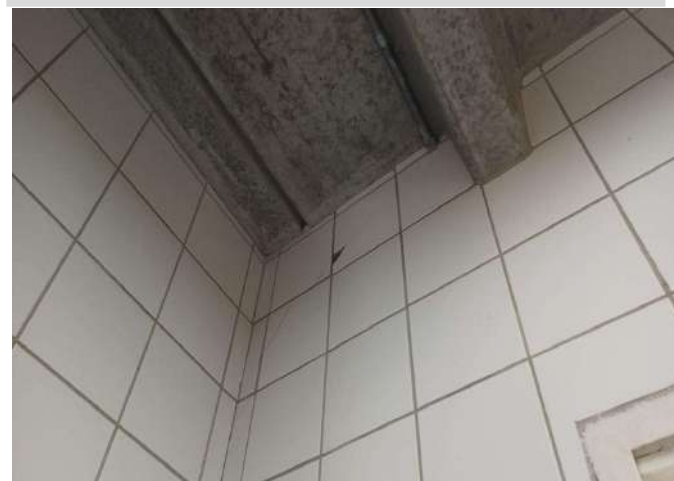
FOTO 212 BANHEIRO FEM ALUNO / PORTA FISSURA NO BATENTE

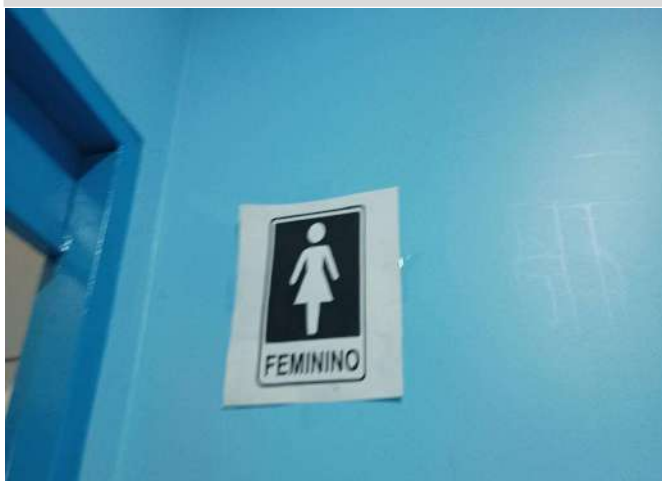
FOTO 213 BANHEIRO FEM ALUNO / REVESTIMENTO DANIFICADO

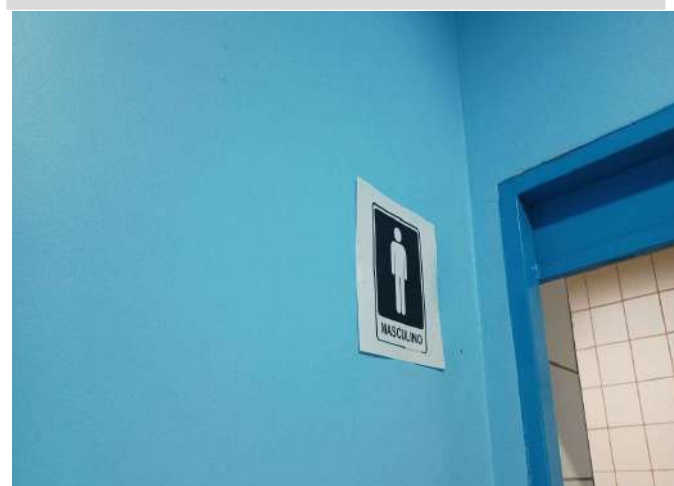
FOTO 218 BANHEIRO MASC ALUNO / JANELA COM FERRUGEM

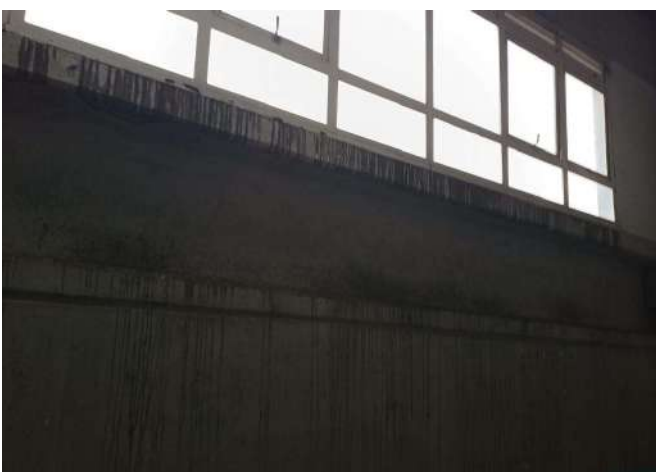
FOTO 230 PÁTIO COBERTO / JANELA DE VIDRO COM INFILTRAÇÃO

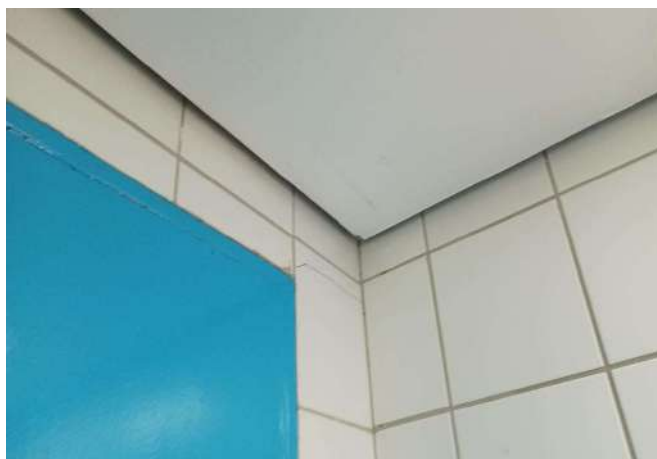
FOTO 248 BANHEIRO FEM FUNCIONÁRIO / JANELA COM FILTRAÇÃO E REVESTIMNTO QUEBRADO

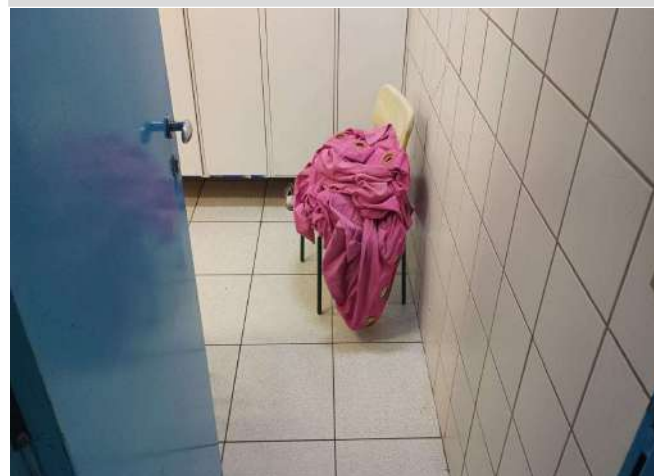
FOTO 249 BANHEIRO FEM FUNCIONÁRIO / AZULEJO TRINCADO

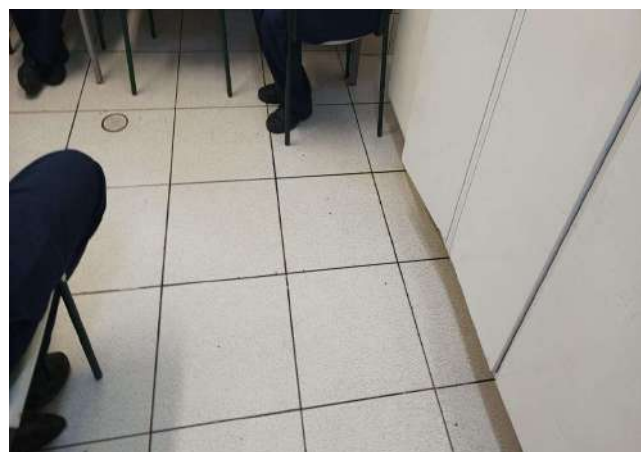
FOTO 251 COPA, LAVANDERIA E VESTIÁRIO DE FUNCIONÁRIO / AZULEJOS TRINCADOS
