CHAMAMENTO PÚBLICO Nº CH/002/2021/SGM-SEDP

EMEF BENEDITO MONTENEGRO, PROF.

1.	RELATÓRIOS	
1.1.	Relatório de Vistoria.....	001
1.2.	Diagnóstico de Infraestrutura.....	002
1.3.	Relatório Fotográfico.....	009
1.4.	Diagnóstico.....	025

ESTIVEMOS NESTA DATA PARA VISTORIAMOS
A UNIDADE ESCOLAR ACIMA DESCRITA,
PARA ELABORAÇÃO DE DIAGNOSTICO, PARA
EMBASAR O CHAMAMENTO PÚBLICO
Nº CA/002/SEM - SEDP/2021

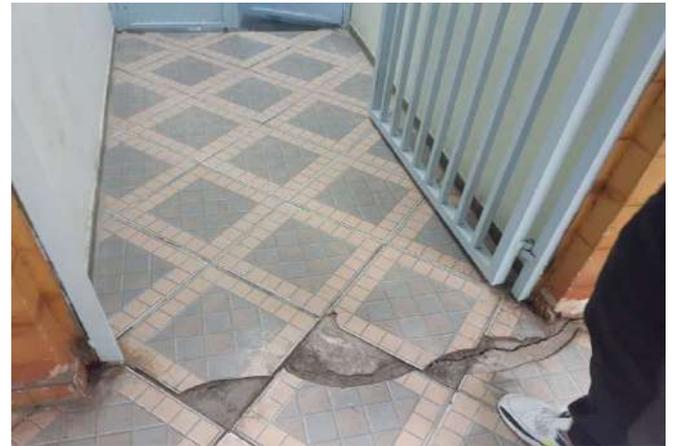
7.1	Fissura	1		
7.2	Falta ou deficiência nas juntas de trabalho e rejunte	1		
7.3	Destacamento / descolamento	3	Entrada

FOTO 2 Entrada - Piso danificado

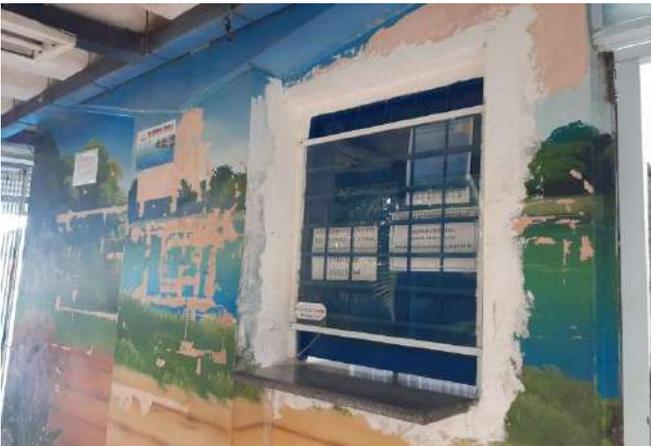
FOTO 3 Entrada - Parede danificada

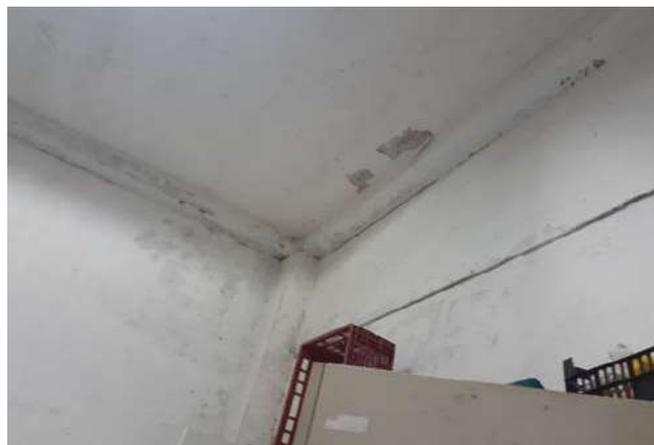
6.1	Destacamento / desagregação / descolamento	1		
6.2	Eflorescência / manchas de mofo / bolor	3	Camarim	
6.3	Falta ou deficiência nas juntas de trabalho e rejunte	1

6.4	Descascamento / bolhas / enrugamento	3	Camarim	
6.5	Abertura improvisada para passagem de cabos	1		
6.6	Som cavo	1		
6.7	Fissuras e trincas	3	Sala 11

FOTO 8 Camarim - Teto com infiltração , mancha de mofo/bolor

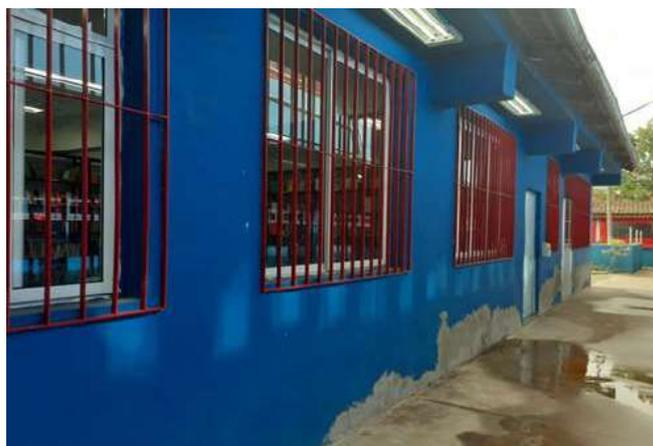
FOTO 10 Biblioteca - Sala de Leitura - Destacamento da pintura

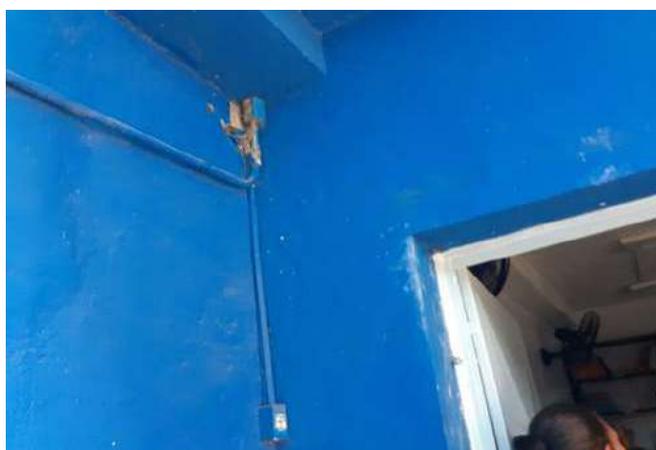
11.1	Nobreak/ gerador	3	
11.2	Quadros, painéis e equipamentos elétricos-fora de norma	3	Sala de Leitura (Biblioteca) - Sem fechamento (Porta)
11.3	Sistemas de controle, instrumentação e medição	1

11.7	Modificações das instalações elétricas / improvisos	3	Sala de Leitura (Biblioteca), sala 3, Sala 9, Sanit. Funcion. Masc.
11.8	Superaquecimento	1	
11.9	Fiações e cabos elétricos aparentes / com muitas emendas / partes vivas expostas	3	Sala de Leitura (Biblioteca)

FOTO 11 Biblioteca - Sala de Leitura - Improvisos elétricos

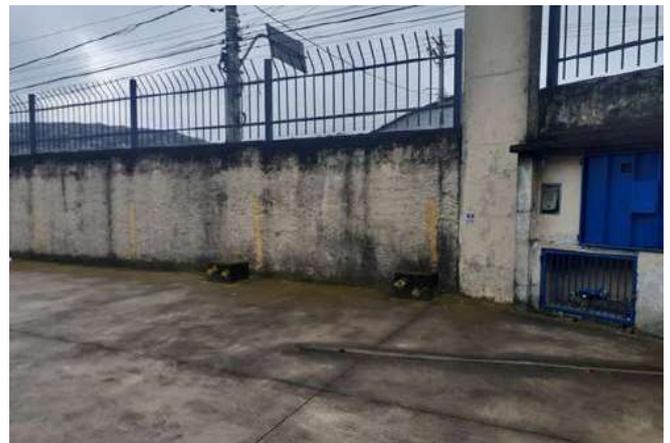
FOTO 16 Estacionamento - Mancha, descoloração da pintura e manchas de umidade

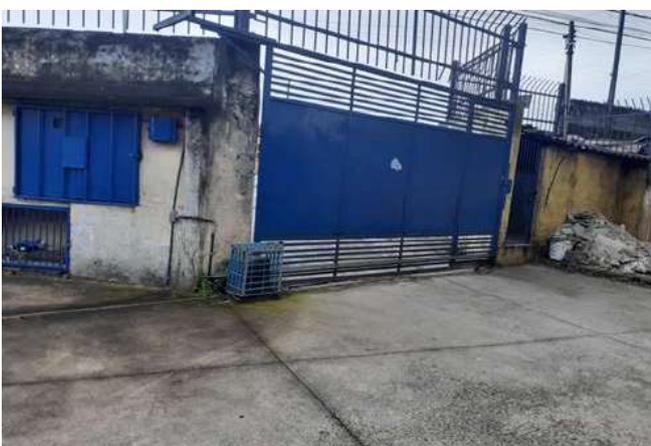
FOTO 17 Estacionamento - Portão Componente danificado

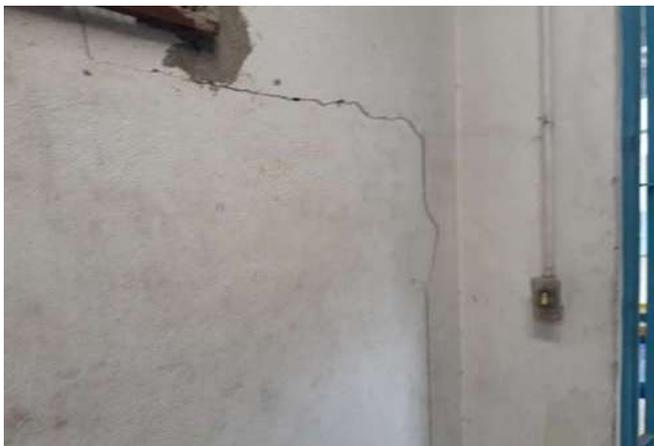
2.2	Corrosão	1		
2.3	Fissuras / trincas / rachaduras	3	Sala de informática - Sala 11	
2.4	Irregularidades geométricas, falhas de concretagem	1		
2.5	Armadura exposta	1

FOTO 19 Laboratório de Informática - Sala 11 (em reforma) - Trinca e fissura

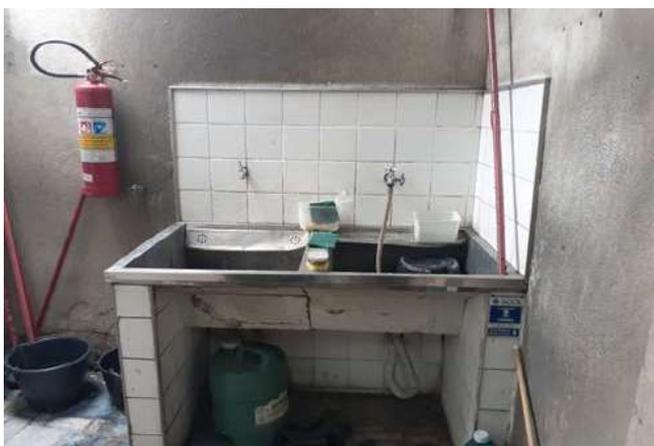
FOTO 21 Lavanderia - Visão geral, tanque com fissuras

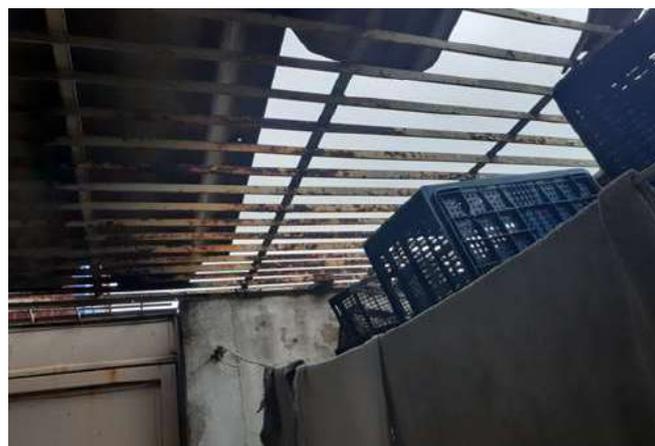
FOTO 22 Lavanderia - Esquadria enferrujada e danificada

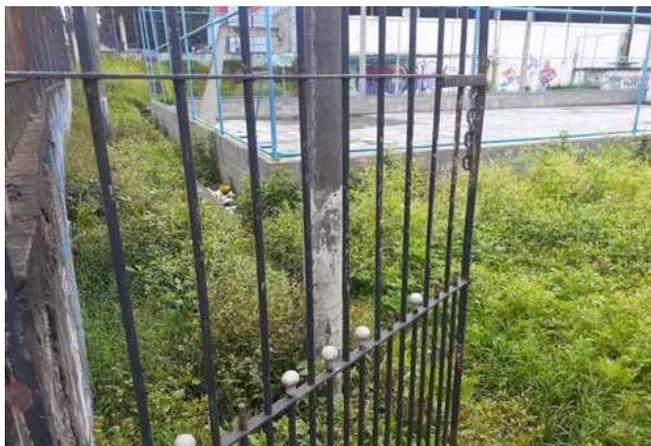
6.11	Irregularidades geométricas, fora de esquadro, prumo, nível, planicidade	1		
6.12	Desagregação de elementos, partes soltas, partes quebradas	3	Portão da quadra descoberta aberto

FOTO 33 Quadra Descuberta- Portão enferrujado e danificado

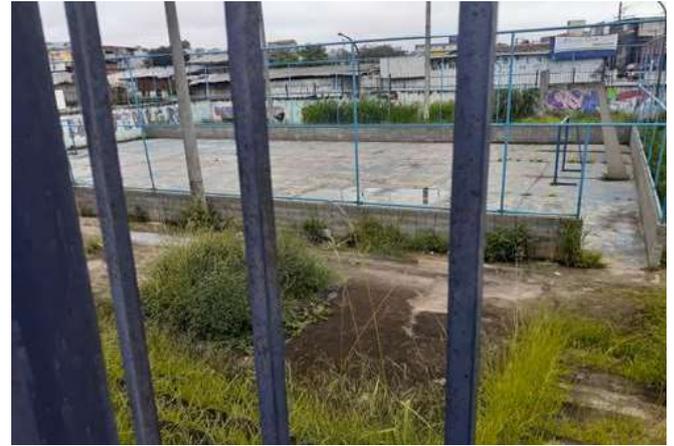
FOTO 34 Quadra Descuberta - Esquadria enferrujada e danificada

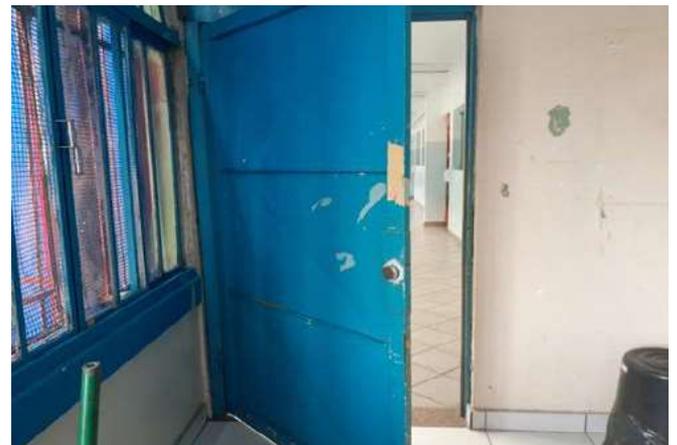
FOTO 46 Sala de aula 1 - Componente danificado

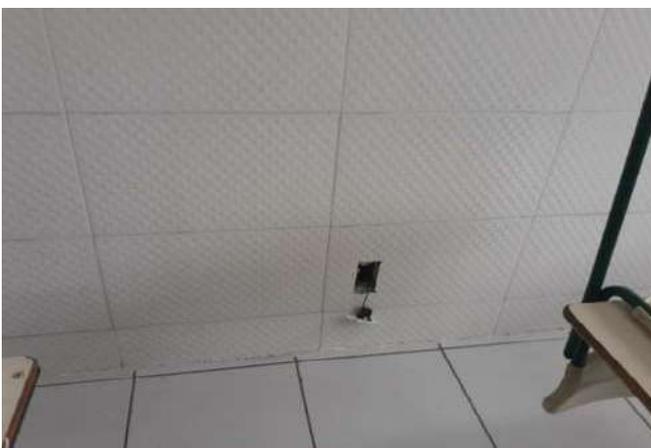
11.13	Ausência proteção barramento	1	
11.14	Falha de tomada / interruptor	2	Sala 2
12	INSTALAÇÕES TELEFÔNICAS PREDIAIS		
12.1	Verificar eficiência e dimensionamento	1

FOTO 47 Sala de aula 2 - Falha de tomada / interruptor

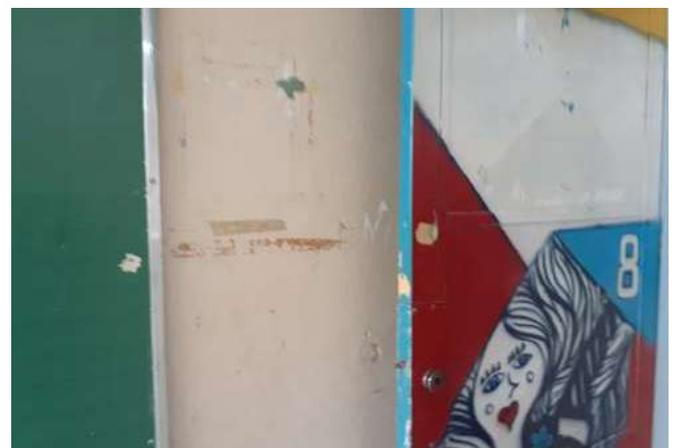
FOTO 48 Sala de aula 2 - Componente danificado

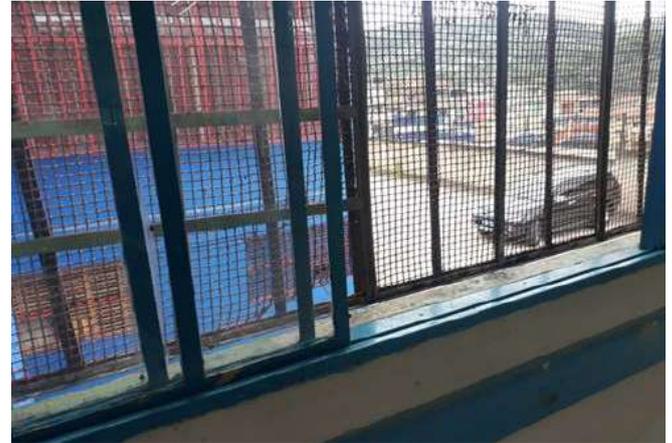
4.9	Desagregação de elementos, partes soltas, partes quebradas	2	tela de proteção da vidraça da sala 4	
4.10	Descaracterização da fachada original	1		
4.11	Manchas, descoloração da pintura, sujidades	2	Entrada, Biblioteca	
5	COBERTURA

FOTO 50 Sala de aula 4 - Esquadria enferrujada e danificada

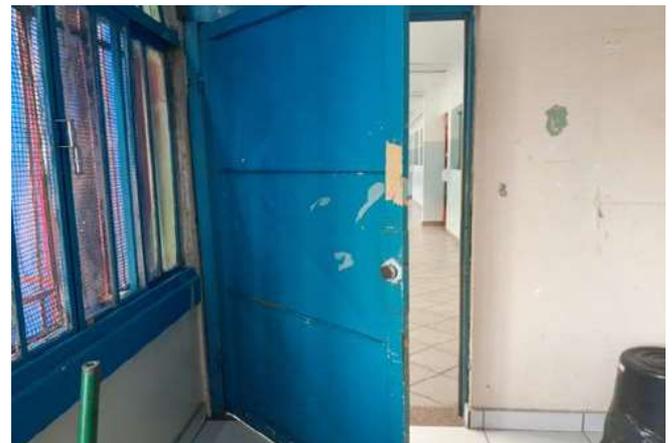
8.9	Manchas, descoloração da pintura, sujidades	NA	
8.10	Ineficiência no rejuntamento/emendas	NA	
9	ESQUADRIA		
9.1	Deficiência na pintura, oxidação e corrosão	2	Sala 5

FOTO 52 Sala de Aula 5 - Componente danificado

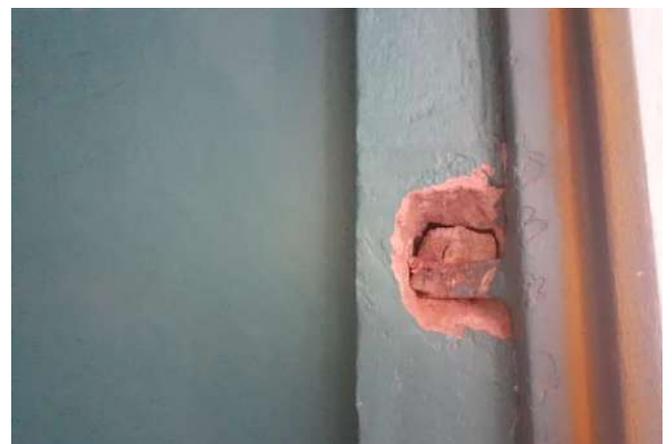
9.9	Fixação deficiente	2	Sala 7- porta
9.10	Vibração	1	
9.11	Irregularidades geométricas, fora de prumo/ nível/ esquadro	1	
9.12	Manchamento, sujidades	1

FOTO 54 Sala de aula 7 - Partes quebrada

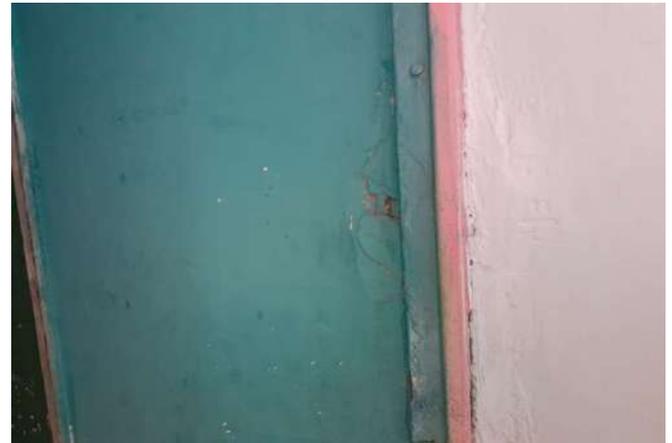
FOTO 56 Sala de aula 8 - Componente danificado

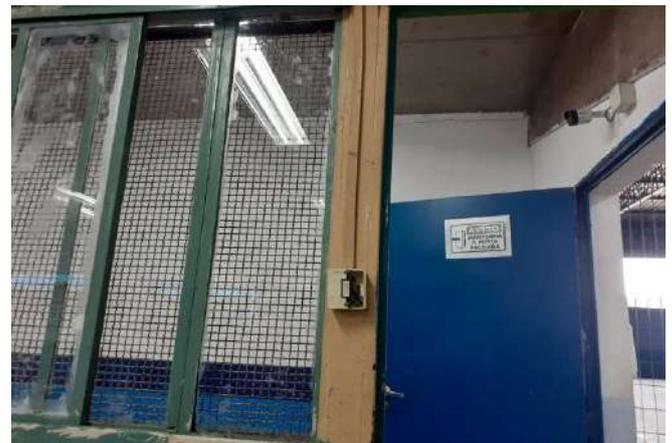
FOTO 58 Sala 9 - PNE - Componente danificado

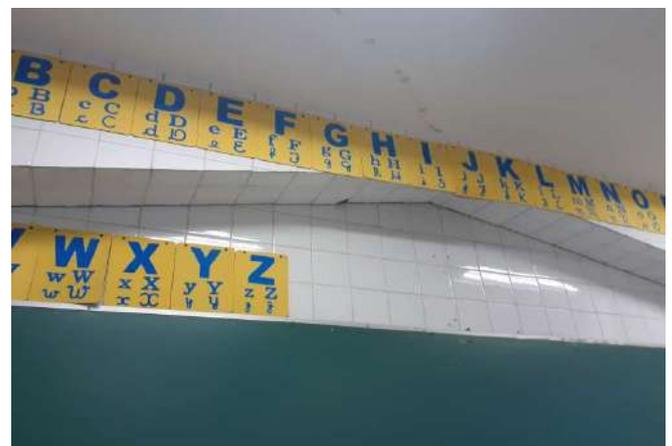
6.8	Infiltração	3	Sala 10	
6.9	Eflorescência, desenvolvimento de organismos biológicos	1		
6.10	Deterioração, destacamento, empolamento, pulverulência	1

FOTO 60 Sala 10 - PNE - Mancha de infiltração, bolor / mofo no teto

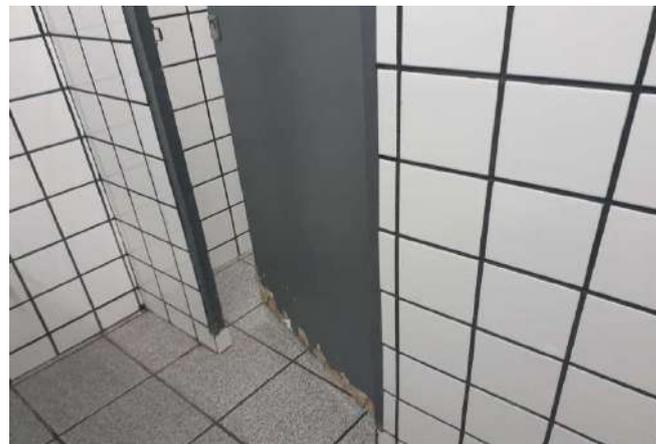
FOTO 62 Sanit. Funcion. Masc. - Componente danificado

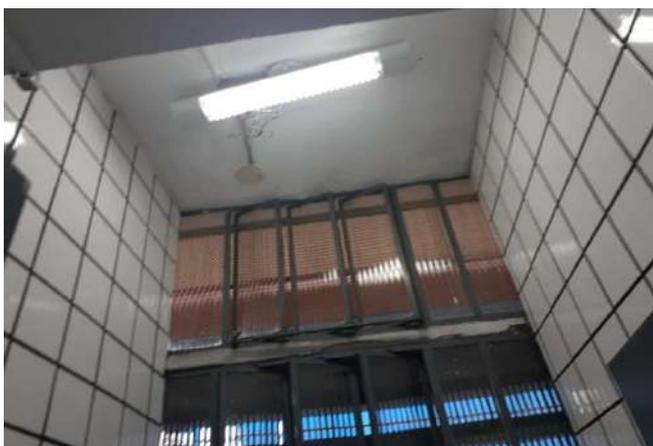
FOTO 63 Sanit. Funcion. Masc. - improvisos elétricos

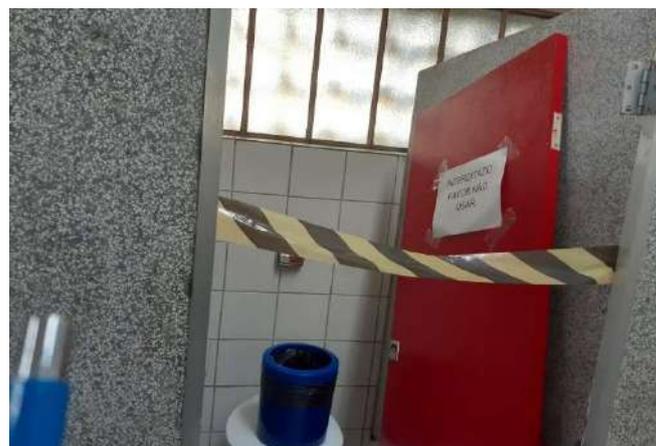
FOTO 64 Sanit. Aluno Fem. - Componente danificado

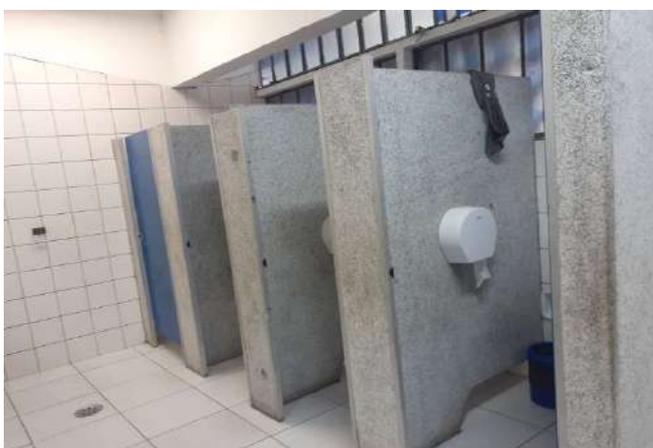
FOTO 65 Sanit. Aluno Masc - Componente danificado (Portas)

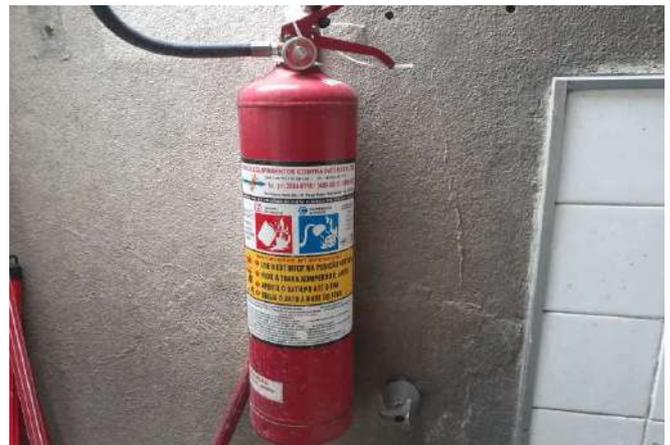
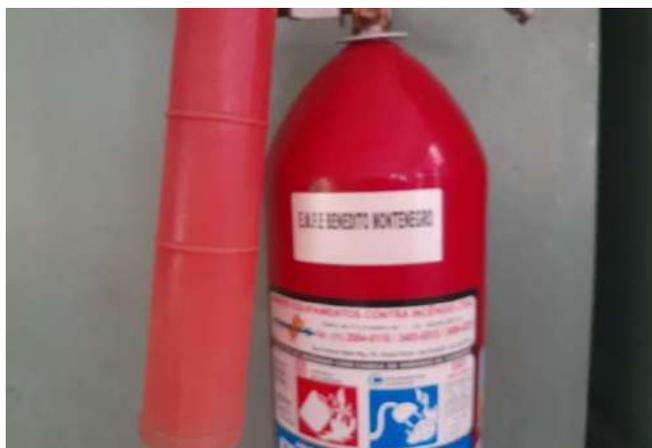
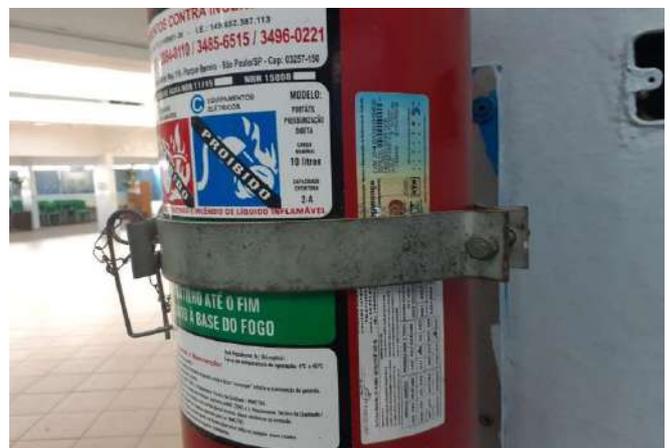
17.1.6 Mangueira de descarga apresenta danos / deformação / ressecamento	1	
17.1.7 Sinalização incorreta	3	Sem sinalização nos ambientes
17.2 HIDRANTES

FOTO 70 Extintores sem placa de identificação

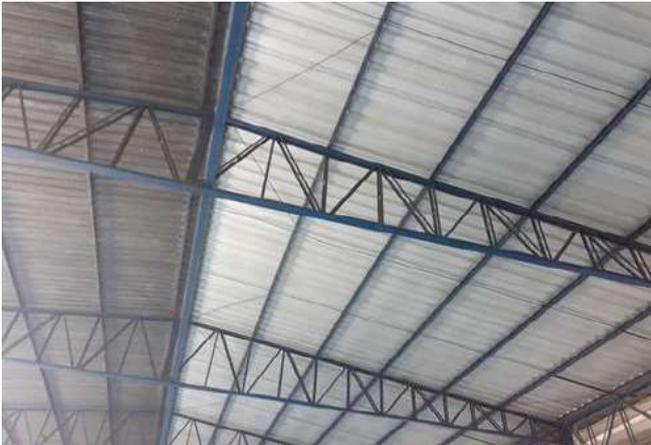
5.12	Estrutura do telhado / madeira / metálica	3		
5.13	Falta de condições de segurança	3		
5.14	Fissuras	3		
5.15	Irregularidades geométricas, deformações excessivas	3	Telhado da unidade é de fibrocimento, e apresenta constantes problemas. Necessário que seja trocado o tipo de telhado, da mesma forma que foi feito na quadra.

FOTO 73 Cobertura - Visão geral - Quadra coberta

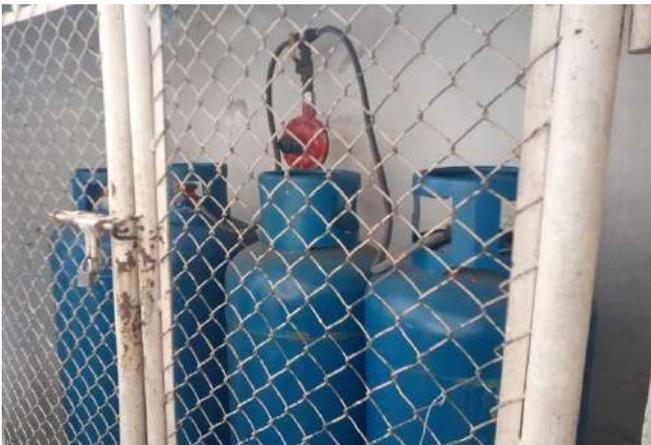
FOTO 75 Gás - sem identificação
