# **PROCESSO SEI Nº 6016.2021/0086735-1**

## **CHAMAMENTO PÚBLICO Nº CH/002/2021/SGM-SEDP**

## **EMEF BRASILIO MACHADO NETO**

Efetuada Vistoria da Edificação para Levantamento  
e Diagnostico de Patologias Existentes

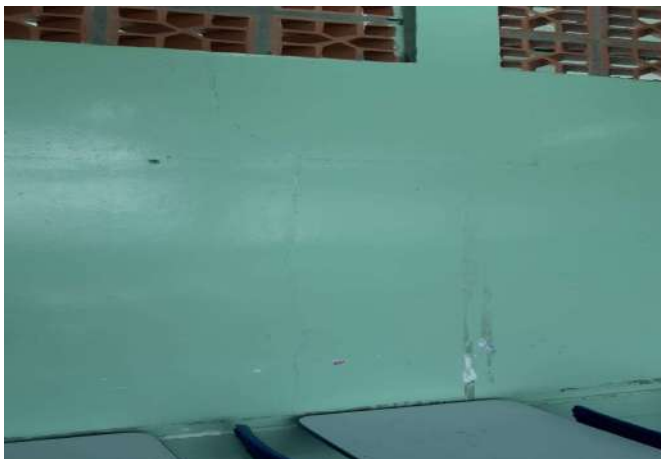
FOTO 1 trinca na parede sala de aula 12

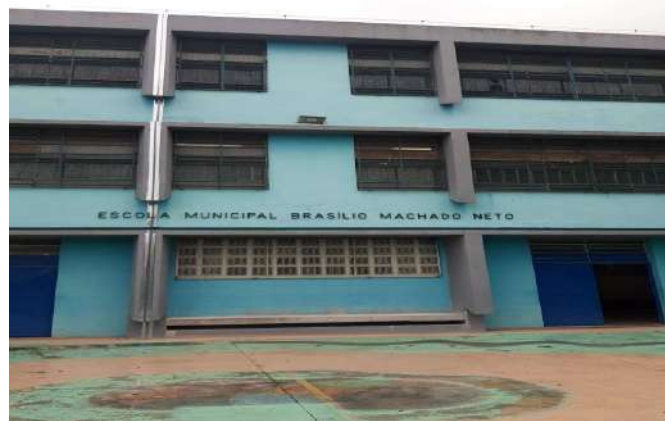
FOTO 2 Piso do pátio descoberto da frente com trincas e rachaduras

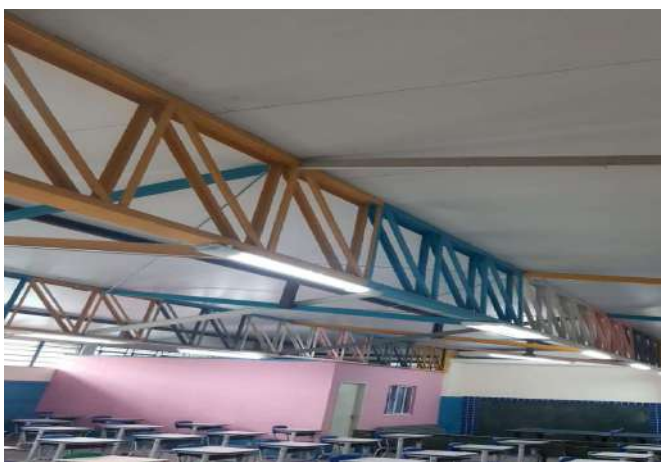
FOTO 3 Telhado do pátio apresenta goteira

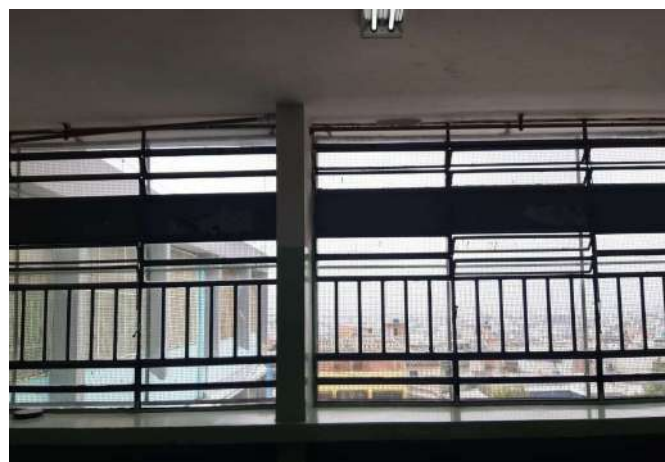
FOTO 4 Substituição de janelas de todas 16 salas de aula

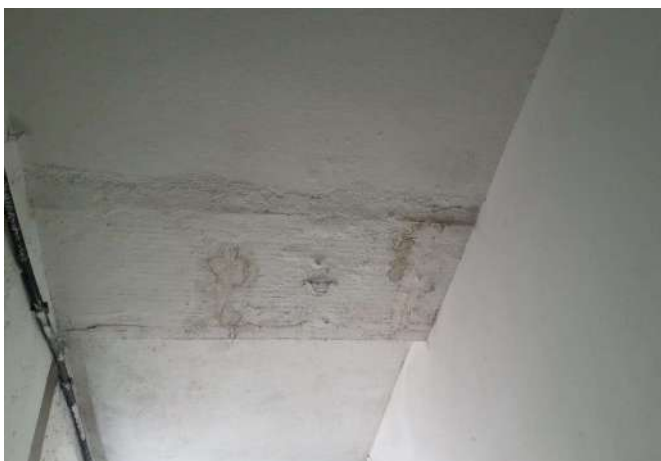
FOTO 5 Goteira e infiltração no corredor de acesso ao arquivo morto

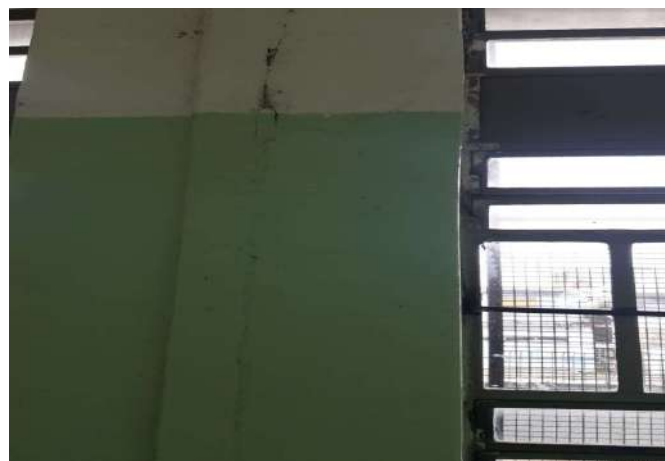
FOTO 6 Rachaduras na coluna do corredor de acesso a sala de aula 12 do 1 andar

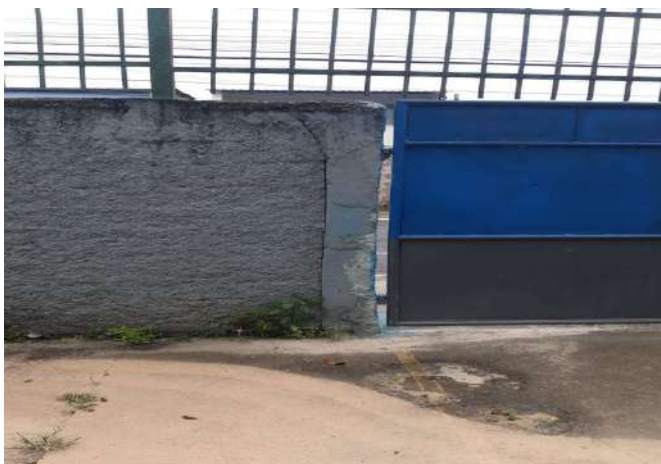
FOTO 7 Trinca no muro da frente e substituição das grades

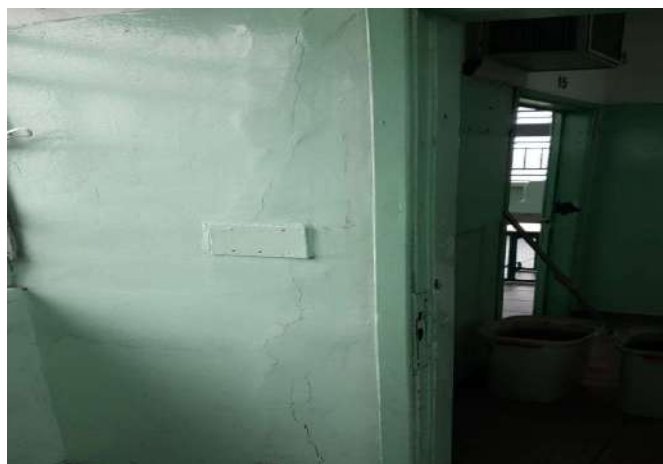
FOTO 8 Trinca na parede do corredor da sala de aula 16

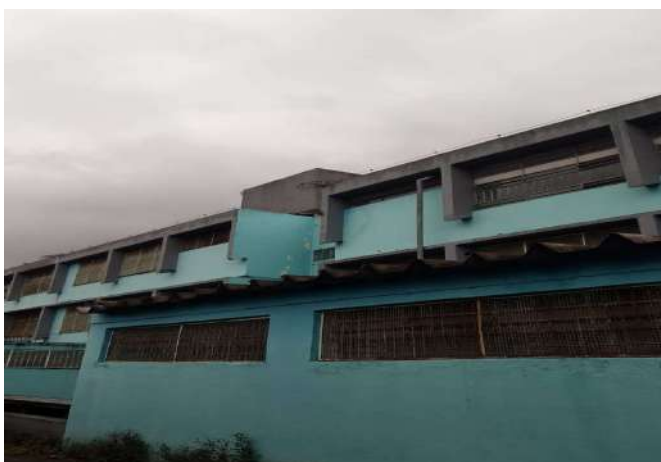
FOTO 9 Caixa da água sem guarda corpo

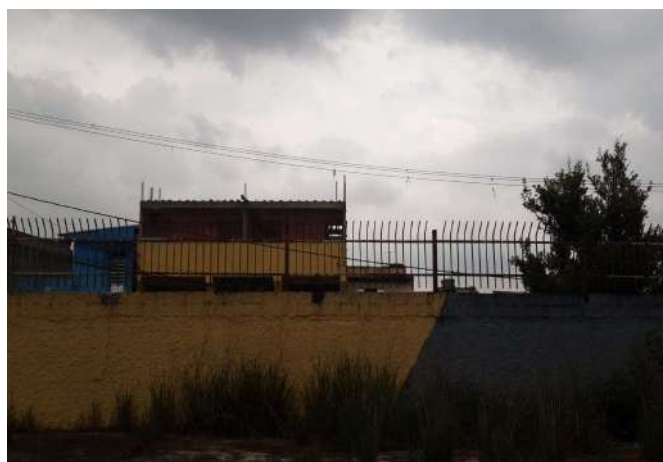
FOTO 10 Substituição das grades do muro do pátio descoberto fundo

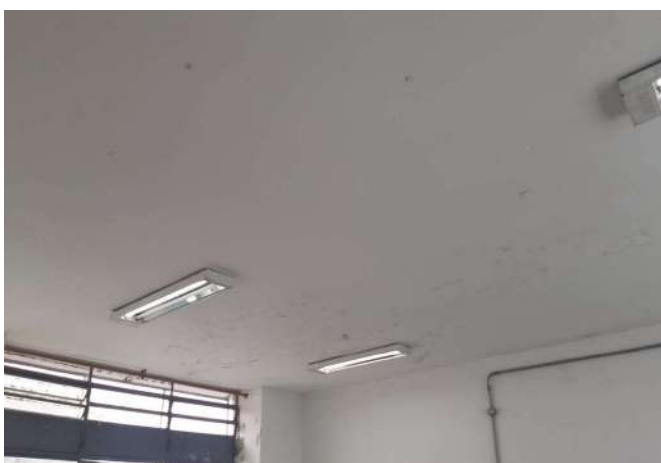
FOTO 11 Sala de aula 7 com umidade e infiltração

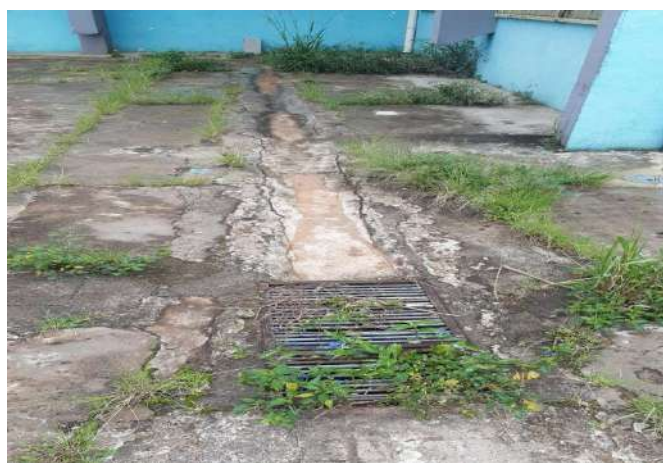
FOTO 12 Substituição da grade de ferro por grade de cimento e melhoramento do sistema de drenagem

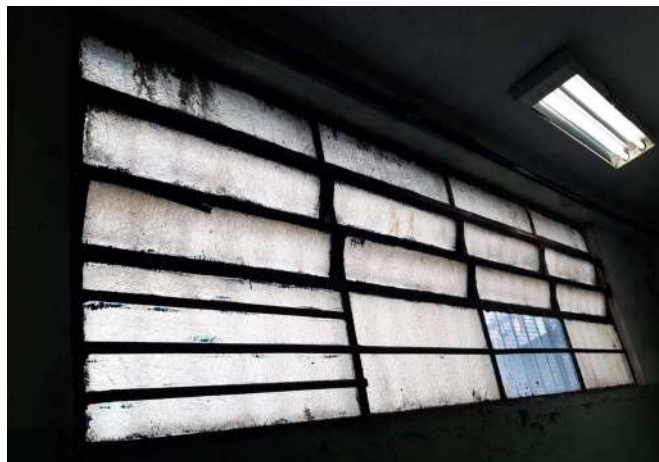
FOTO 14 Substituição de janelas do corredor do arquivo morto

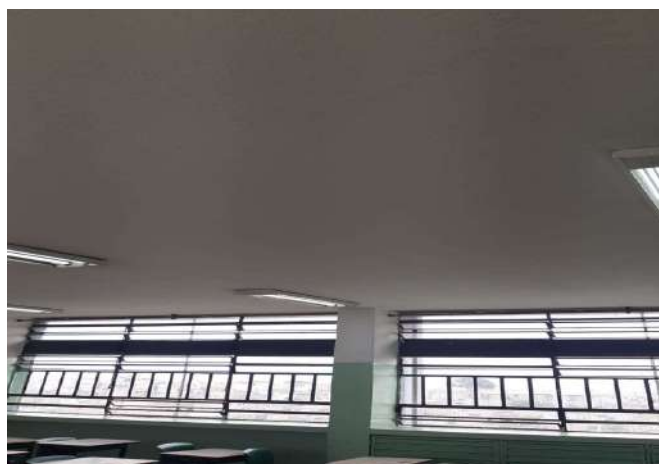
FOTO 16 Escola alega goteira na sala de aula 5

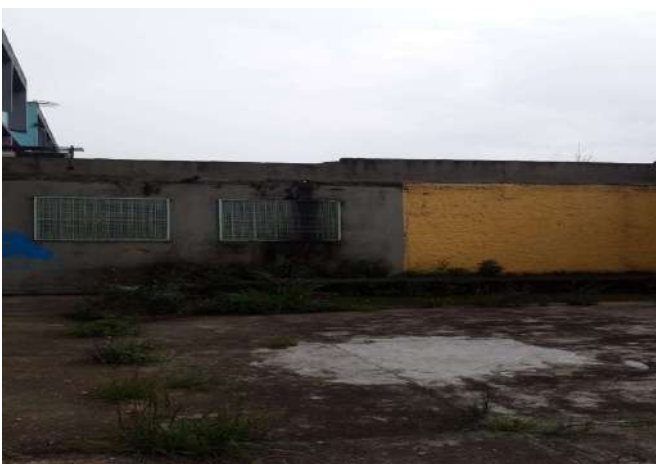
FOTO 17 Umidade e infiltração na parede externa de leitura

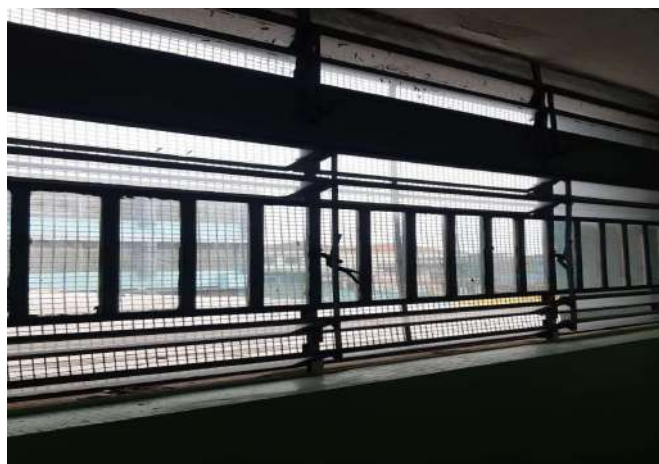
FOTO 18 Substituição de janelas do corredor da sala de aula 1

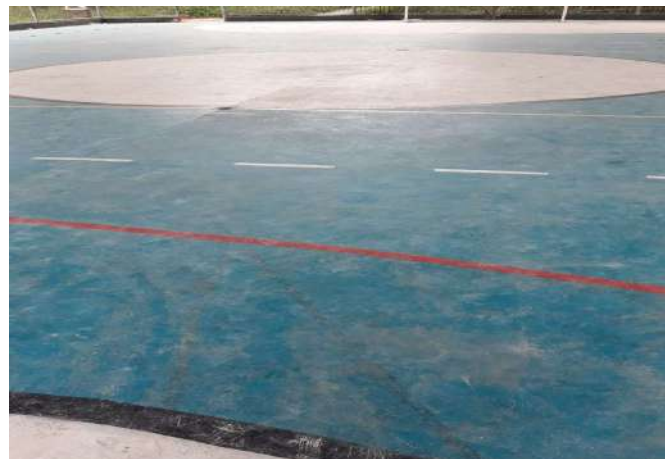
FOTO 20

Pintura da quadra coberta

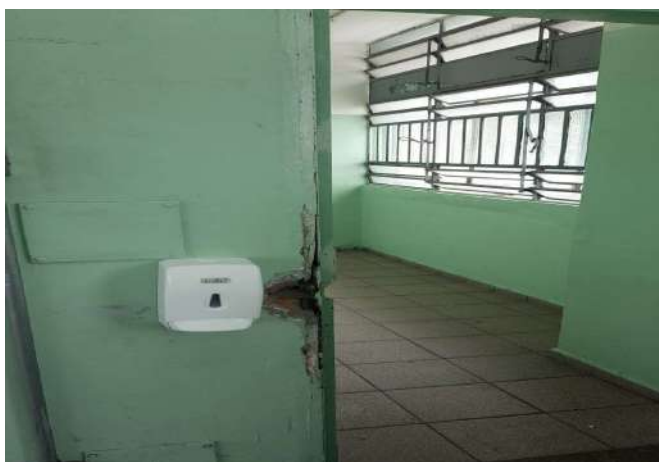
FOTO 21

Rachaduras na porta da sala aula 1

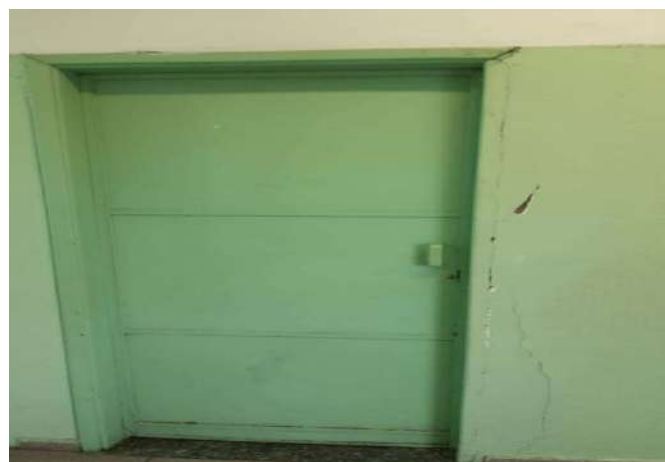
FOTO 22

Rachaduras na porta do banheiro dos alunos masculino do 1 andar

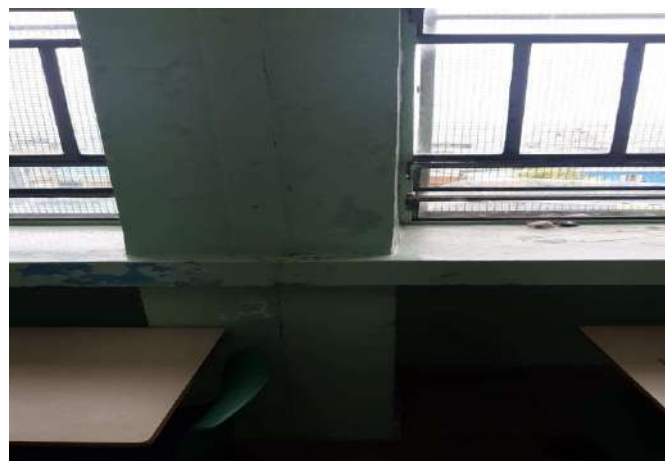
FOTO 24

Trinca na coluna da sala de aula 16

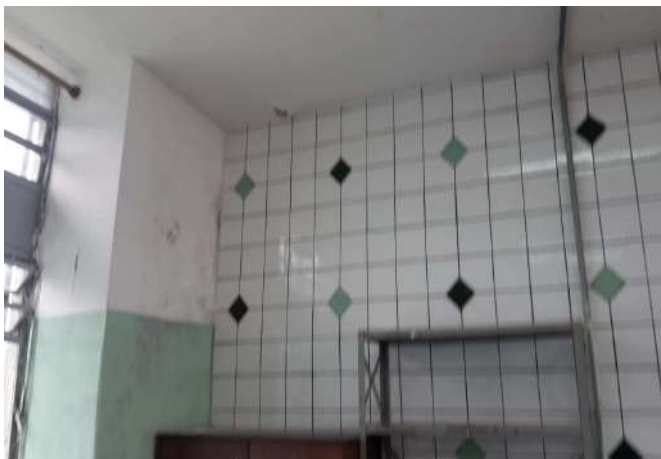
FOTO 25 Trinca e goteira sala aula 15

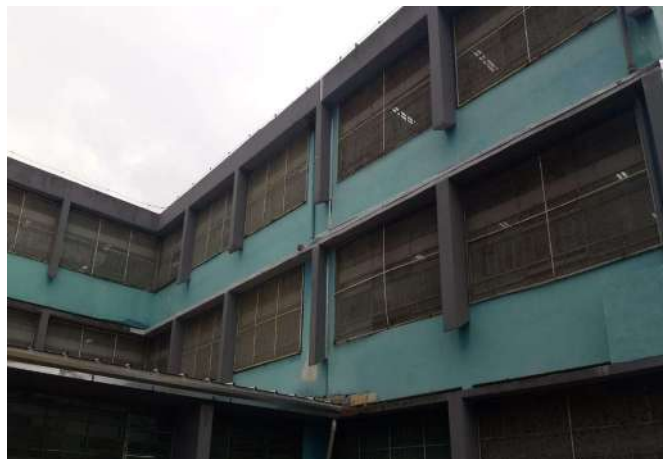
FOTO 26 Substituição de janelas de todas 16 salas de aula

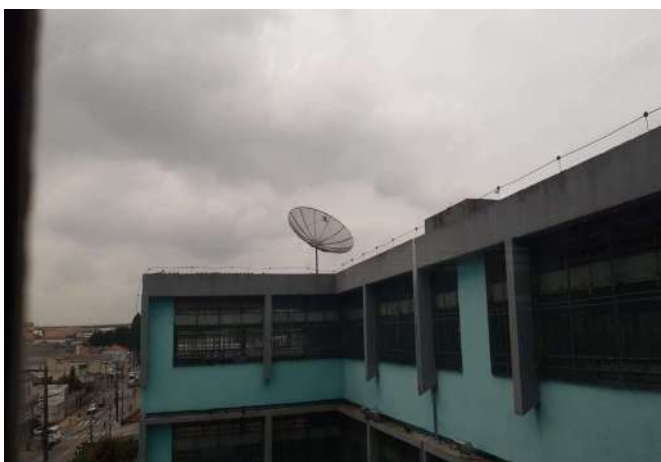
FOTO 27 Telhado da escola com vazamento

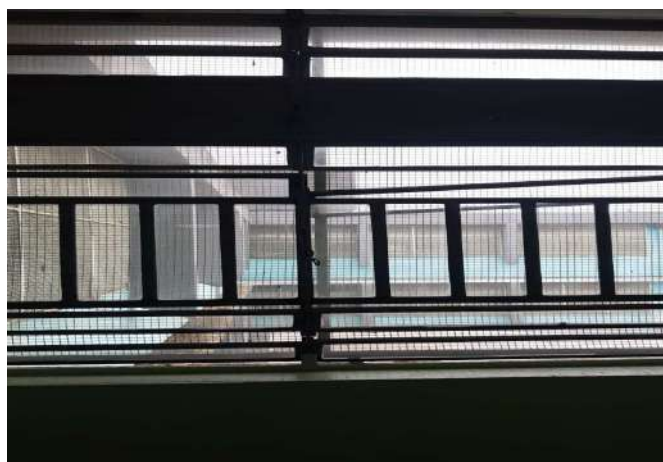
FOTO 28 Substituição de janelas e grades do corredor de acesso a sala de aula 5

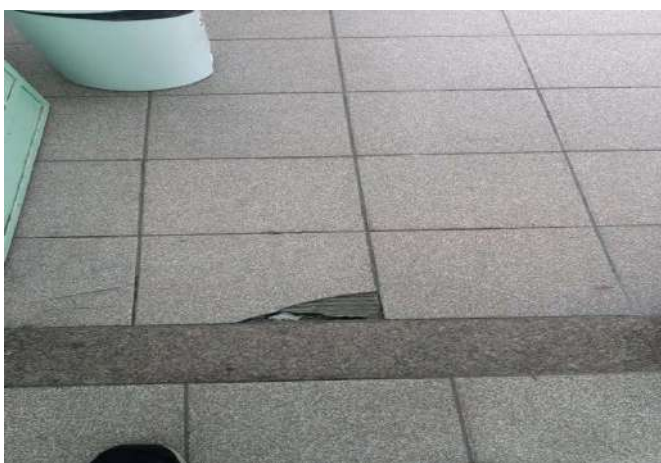
FOTO 29 Trinca no piso da sala aula 5

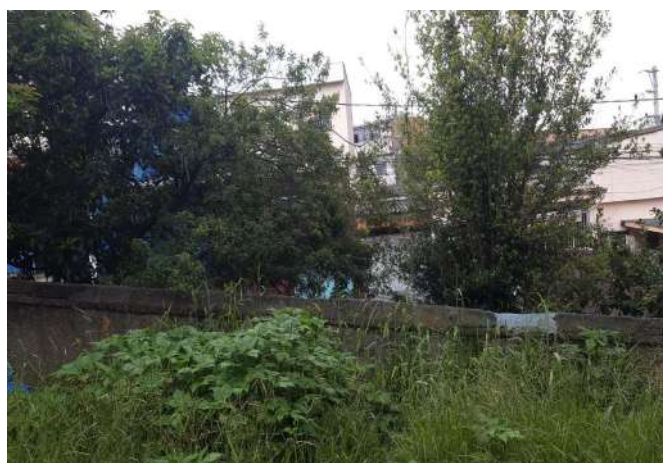
FOTO 30 Aumento do muro da quadra coberta

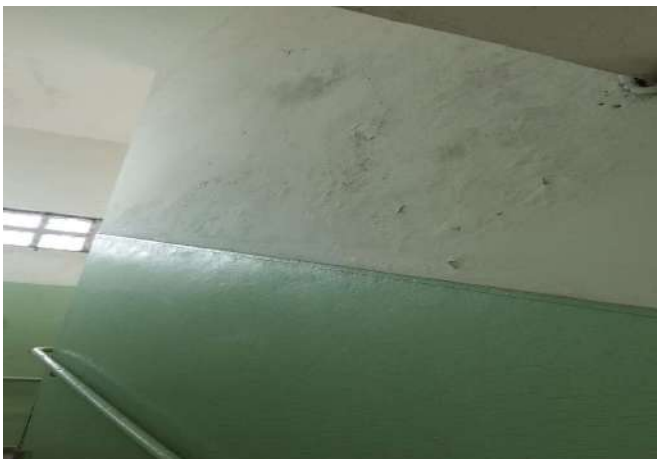
FOTO 31

Umidade e infiltração nas paredes das escadas de acesso ao piso superior

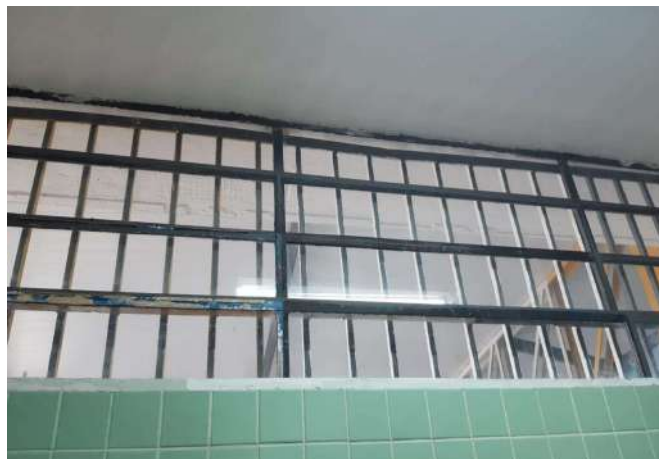
FOTO 32

Substituição das janelas do corredor acesso à sala de vídeo

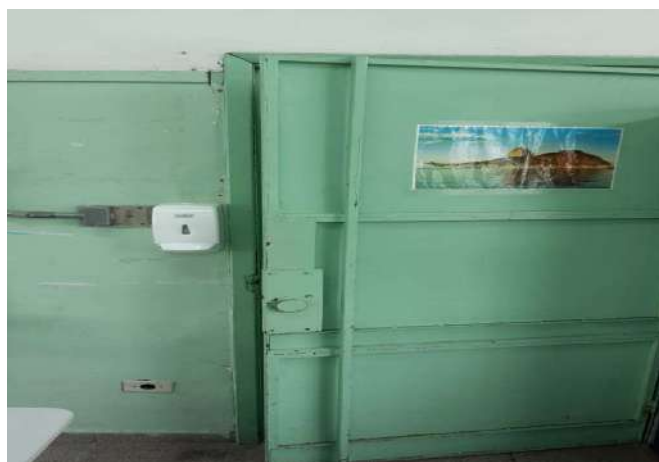
FOTO 34

Rachaduras na porta da sala de aula 11

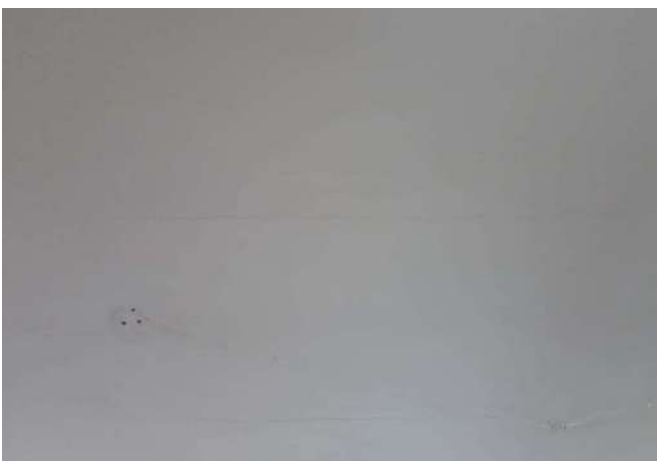
FOTO 35

Trinca no teto da sala dos professores

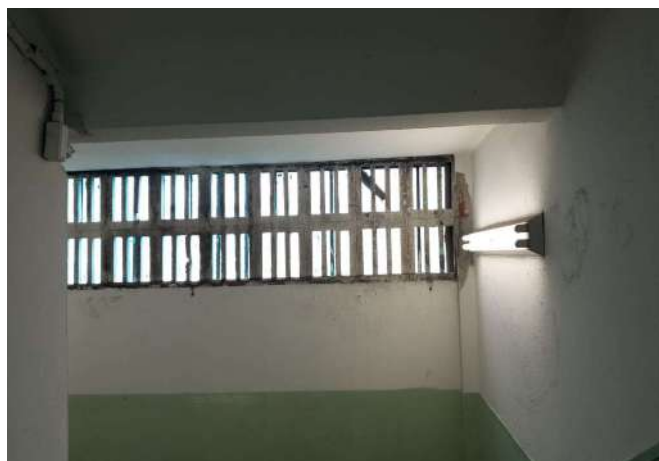
FOTO 36

Substituição da janela das escadas de acesso ao 1º andar

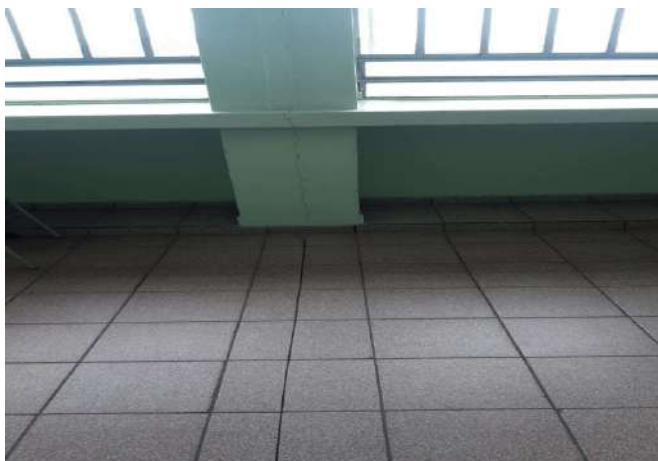
FOTO 37 Trinca na sala 12 de aula

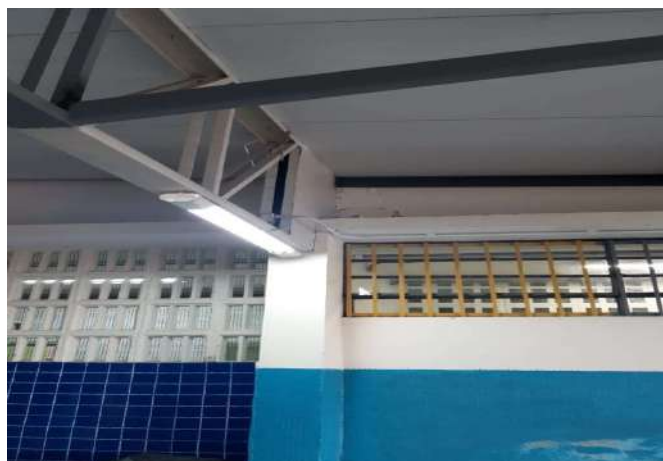
FOTO 38 Rachaduras no vigamento do telhado do pátio coberto

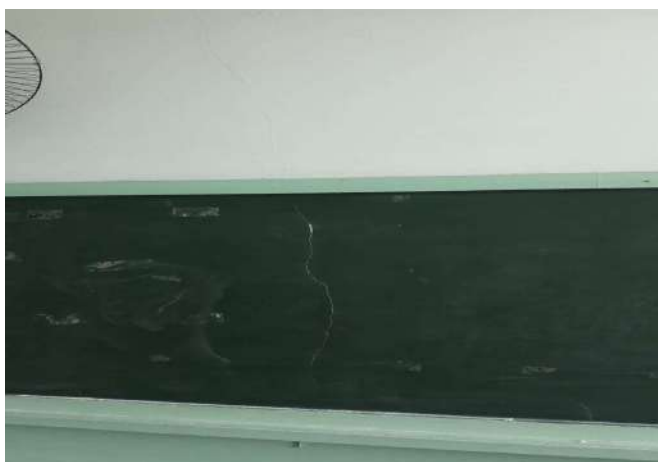
FOTO 39 Trinca na parede da sala de aula 16

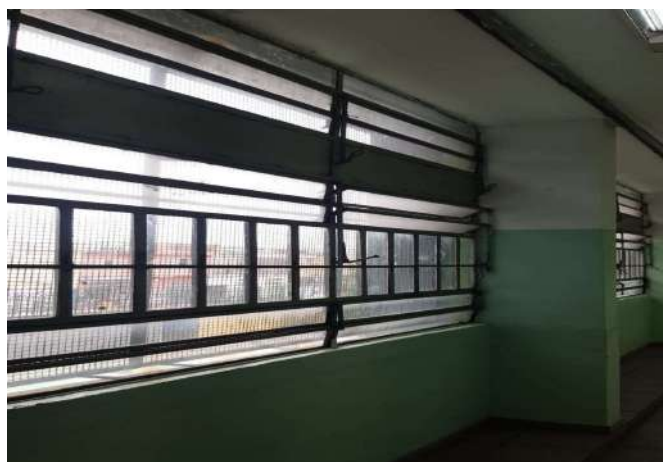
FOTO 40 Substituição de janelas do corredor de acesso a sala de aula 4

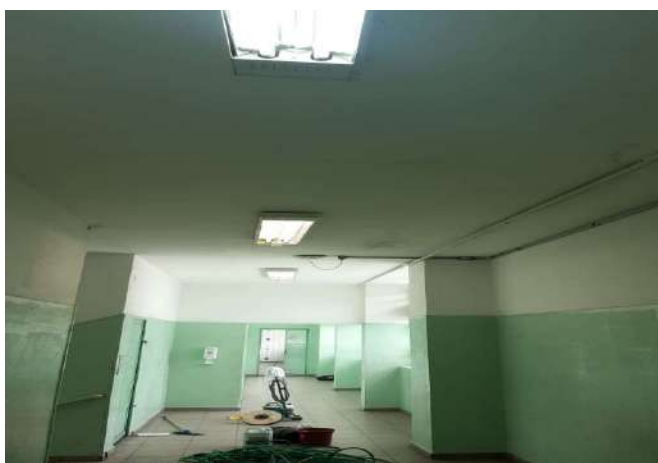
FOTO 41 Corredor das salas de aulas do piso superior apresentam goteira, umidade e infiltração

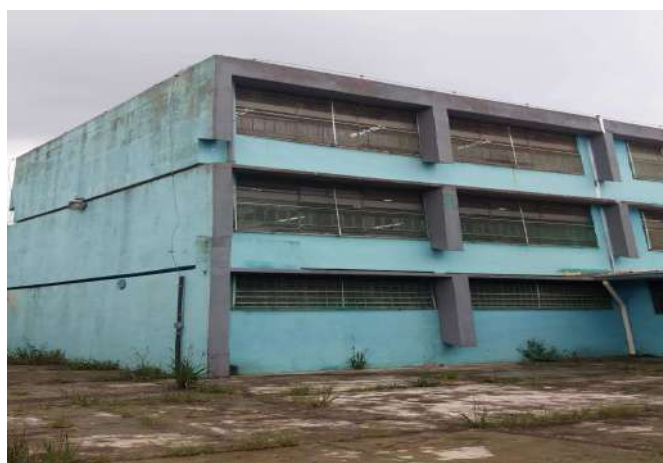
FOTO 42 fundos da escola, descascamento da pintura da unidade

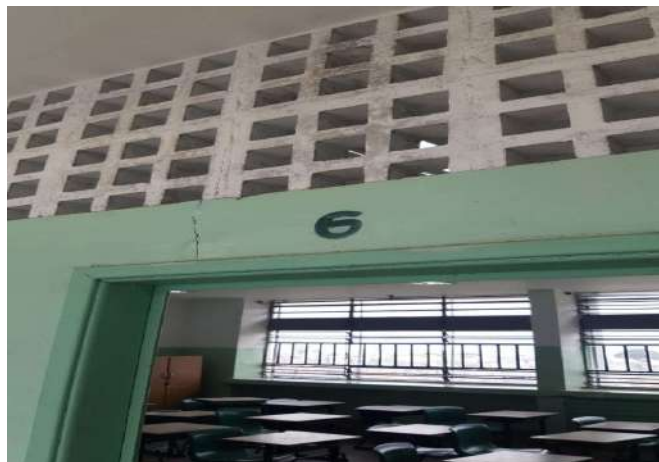
FOTO 44 Trinca e rachaduras na sala de aula 6

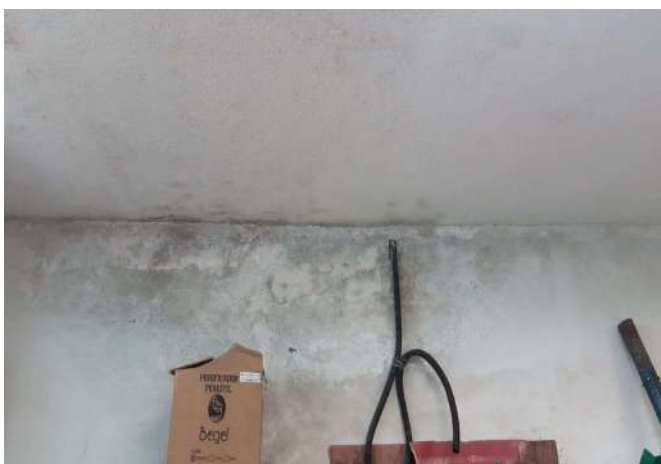
FOTO 45 Trinca, infiltração e umidade na parede e teto do arquivo morto

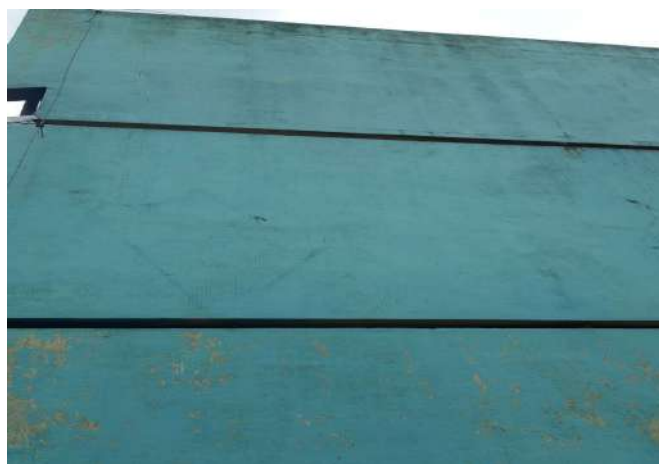
FOTO 46 Retirada do ladrilhos e reboca por toda extensão da escola

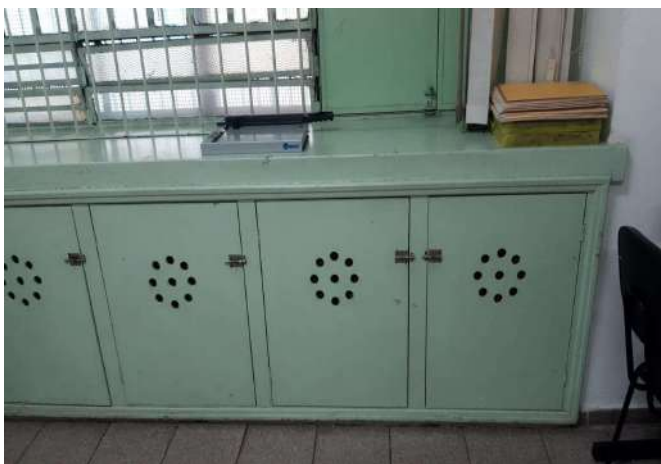
FOTO 47 Substituição dos armários embutidos

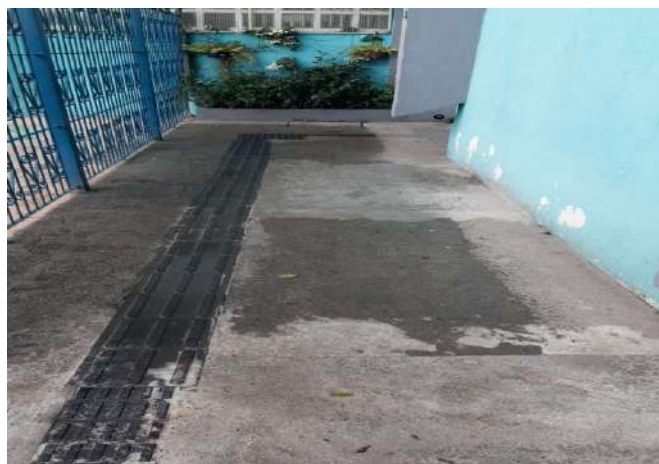
FOTO 48 Piso com desnivelamento e trincas

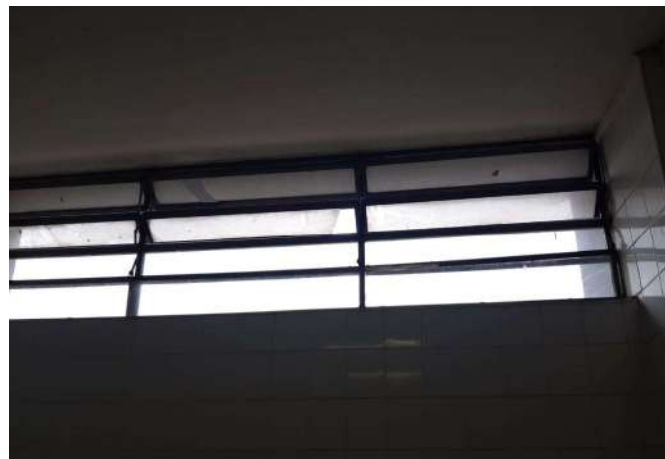
FOTO 50

Troca de vidro do banheiro dos alunos feminino do 1 andar

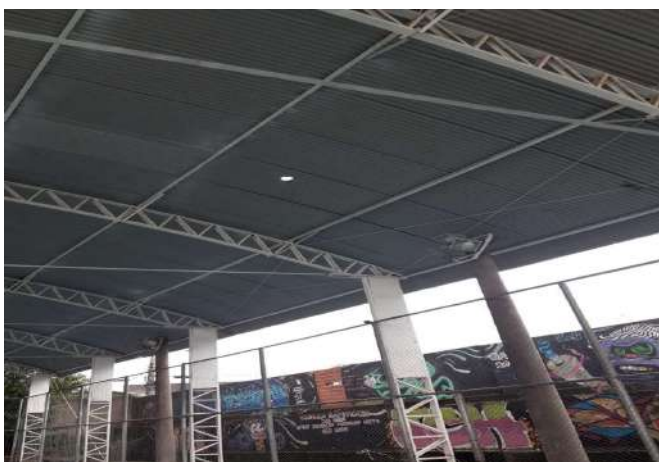
FOTO 51

Conserto do telhado da quadra coberta

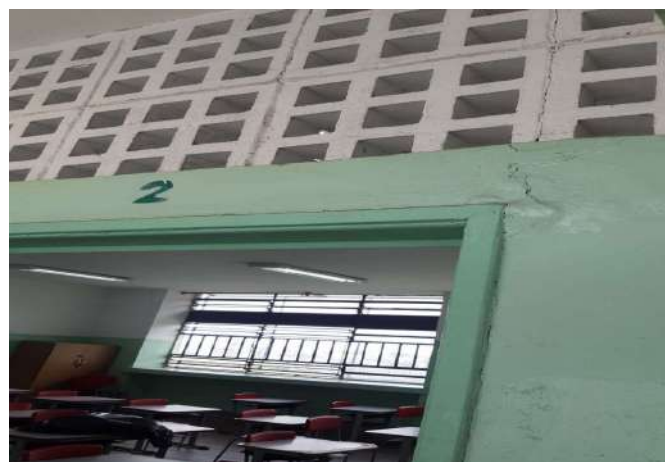
FOTO 52

Trinca na sala de aula 2

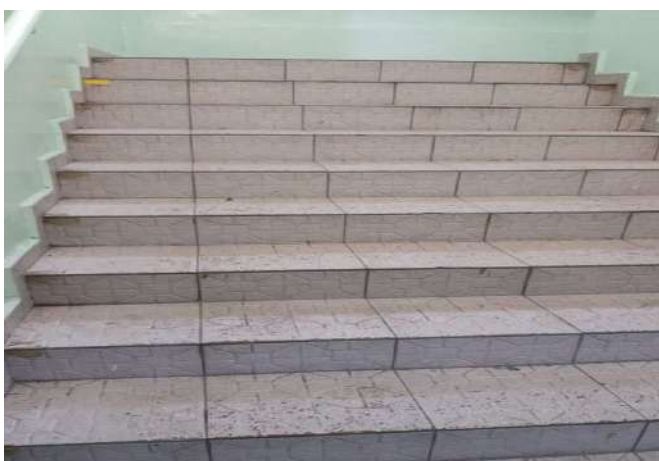
FOTO 53

Substituição do piso das escadas de acesso ao 1 andar

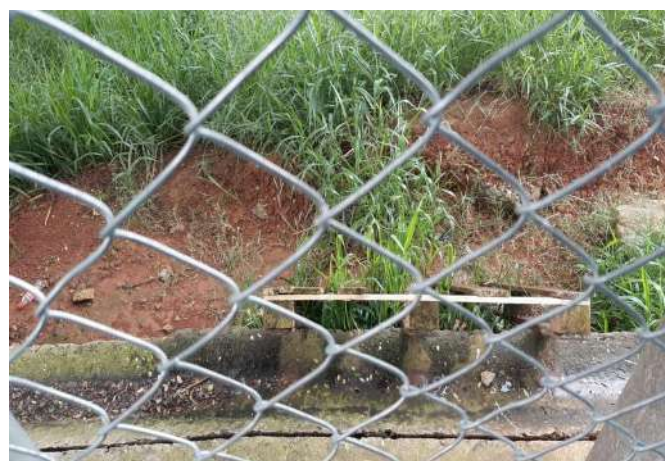
FOTO 54

Erosão do solo da quadra coberta escola solicita piso ao redor da quadra

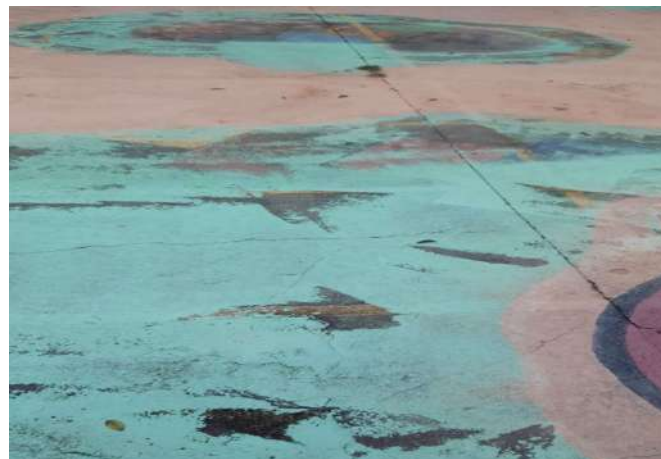
FOTO 56 Piso do pátio descoberto da frente com trinca e rachaduras

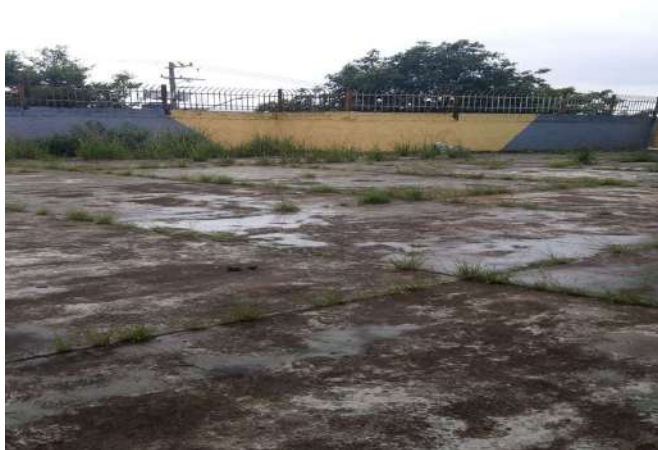
FOTO 57 Piso do pátio descoberto do fundo com trinca e rachaduras

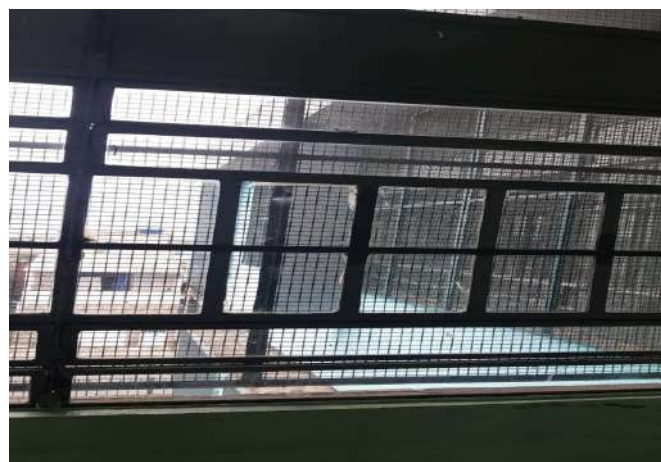
FOTO 58 Substituição de janelas do corredor da sala 16 de aula

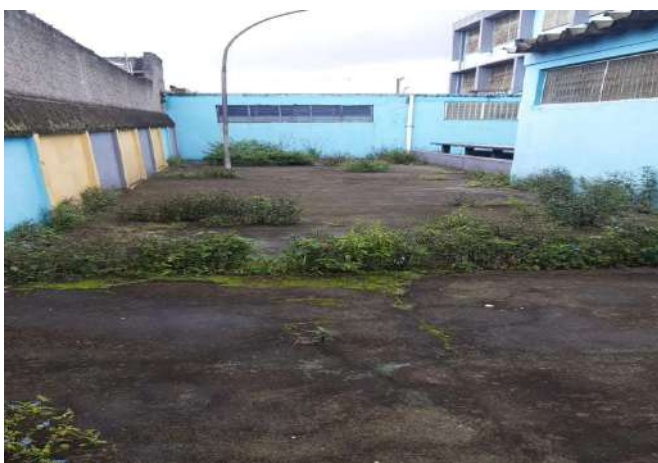
FOTO 59 Rachaduras no piso externo na frente da escola

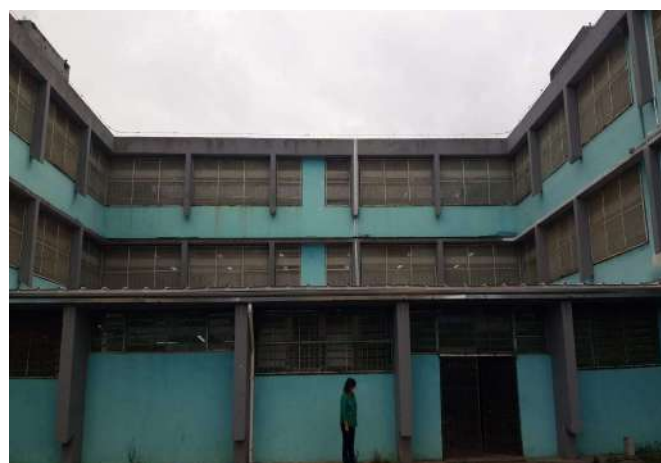
FOTO 60 fundos da escola, necessário pintura geral

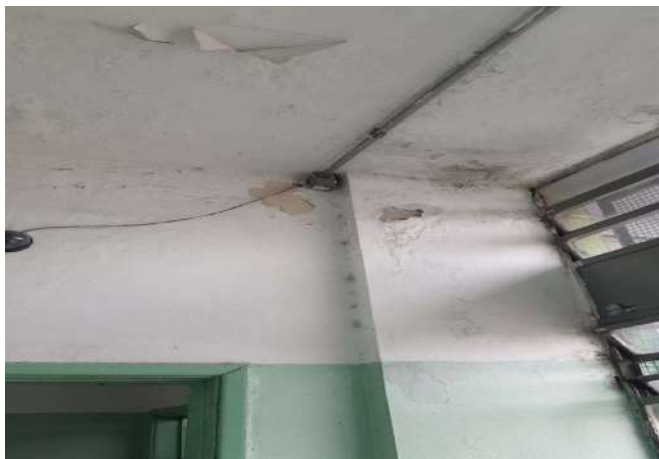
FOTO 61

Corredor de acesso a salas de aula 7 apresenta goteira, umidade, infiltração e queda do reboco

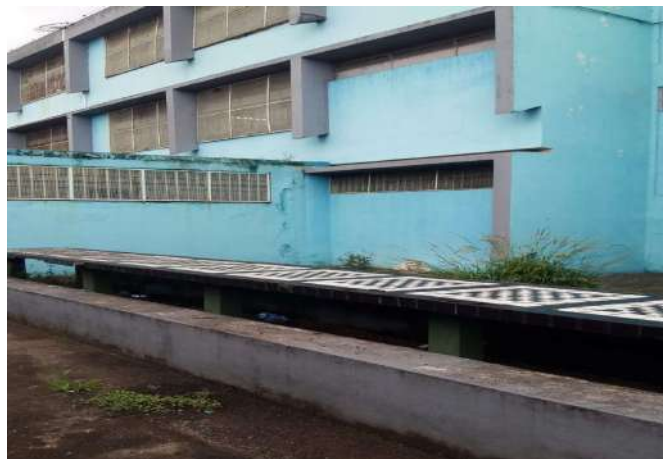
FOTO 62

área lateral da escola, necessário pintura geral

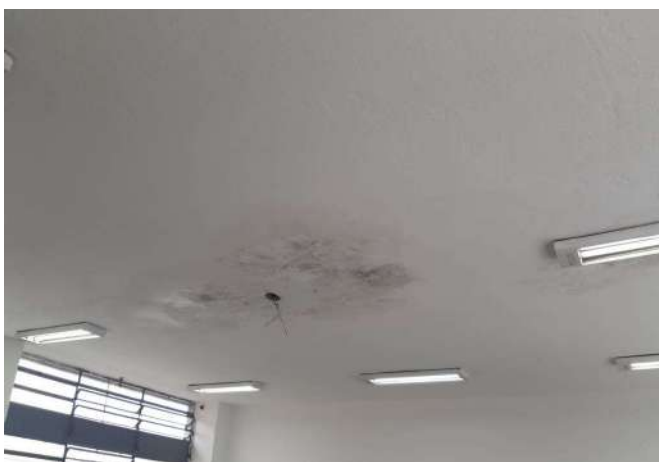
FOTO 63

Goteira, umidade e infiltração na sala de aula 9

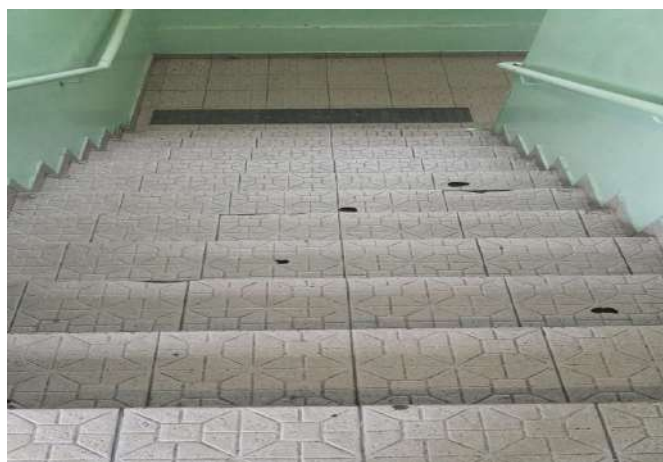
FOTO 64

Substituição do piso da escada de acesso a sala de aula 7

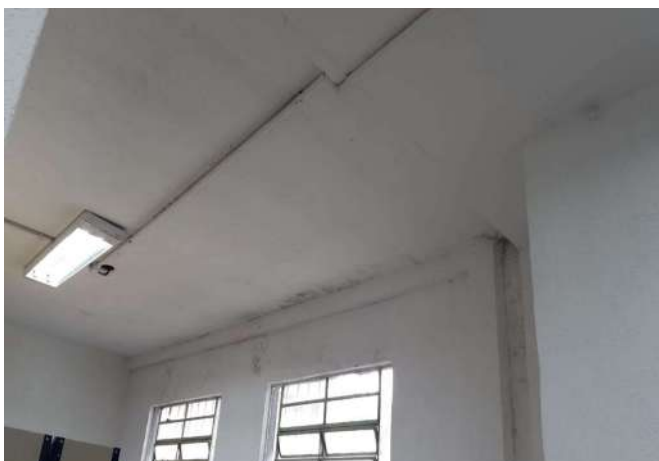
FOTO 65

Infiltração, umidade e goteira na sala de leitura

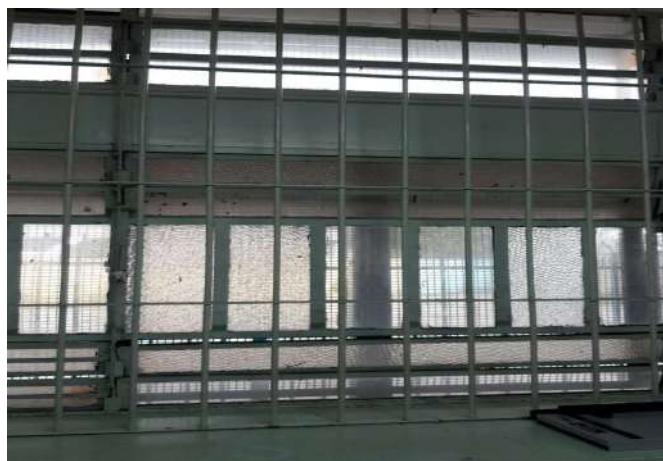
FOTO 66

Substituição de janelas e grandes da secretaria

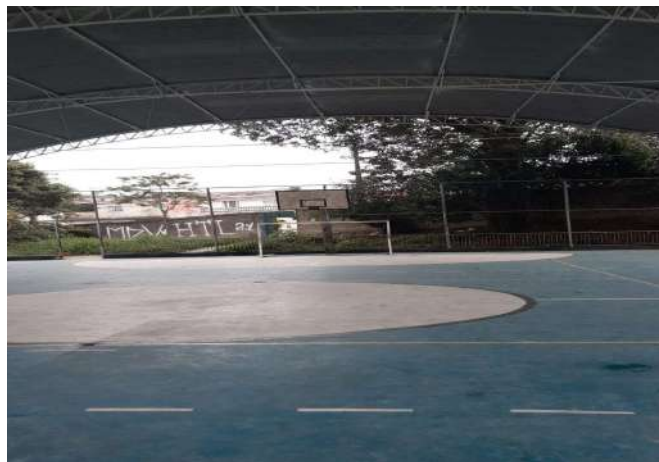
FOTO 68

Reforma dos 2 quadro de basquete

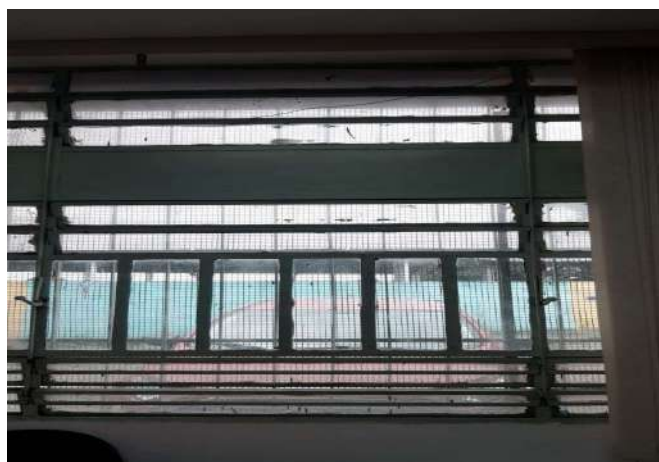
FOTO 70

Substituição da janela da sala da direção

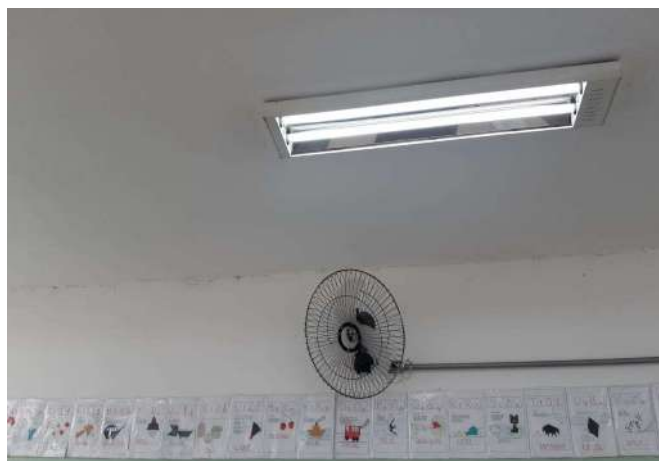
FOTO 72

Trinca nas parede da sala de aula 1

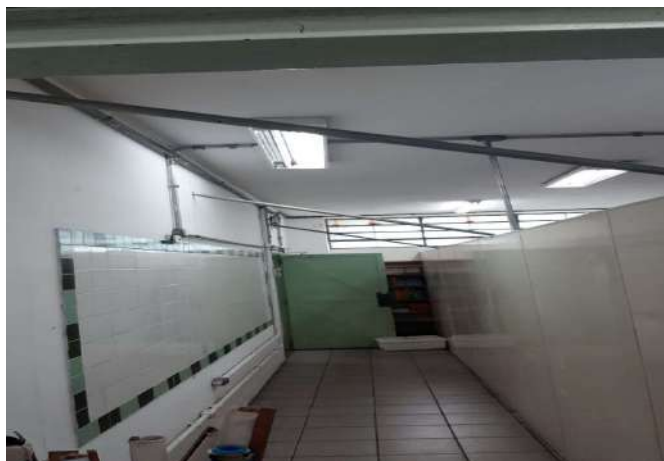
FOTO 73 Reforma da divisórias da sala dos professores
