# **PROCESSO SEI Nº 6016.2021/0086735-1**

## **CHAMAMENTO PÚBLICO Nº CH/002/2021/SGM-SEDP**

## **EMEF CIDADE DE OSAKA**

ESCOLA: CIDADE DE OSAKA

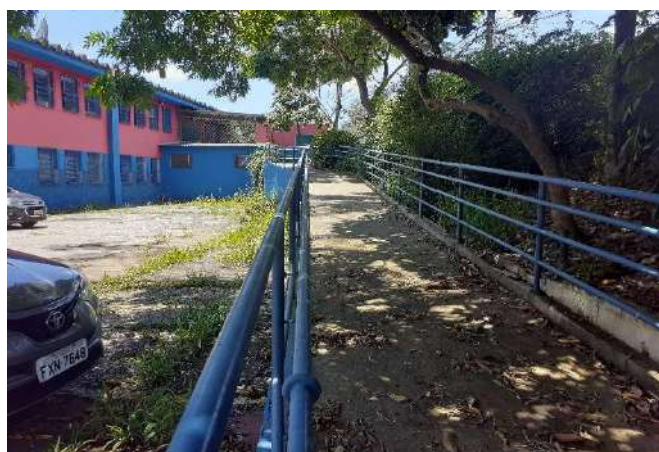
FOTO 5 Acesso - Deficiência de na junta de dilatação

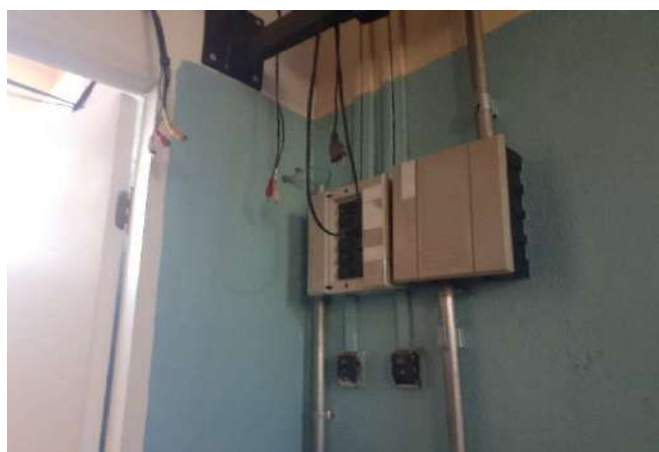
FOTO 35 Depósito - Descamamento, infiltração, mancha de mofo/bolor

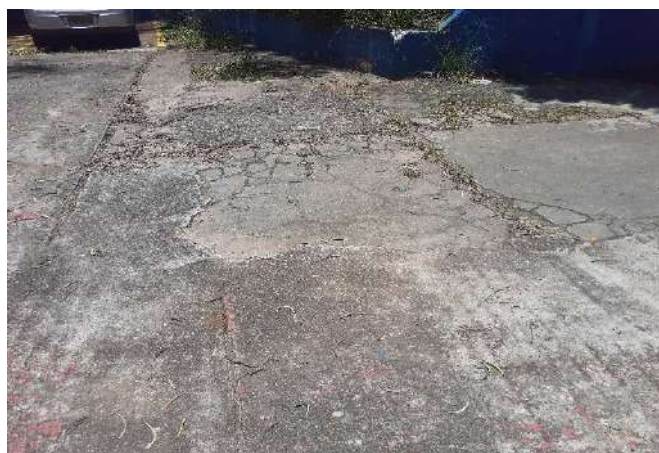
FOTO 46 Estacionamento - Piso quebrado, falta e deficiência na junta de trabalho

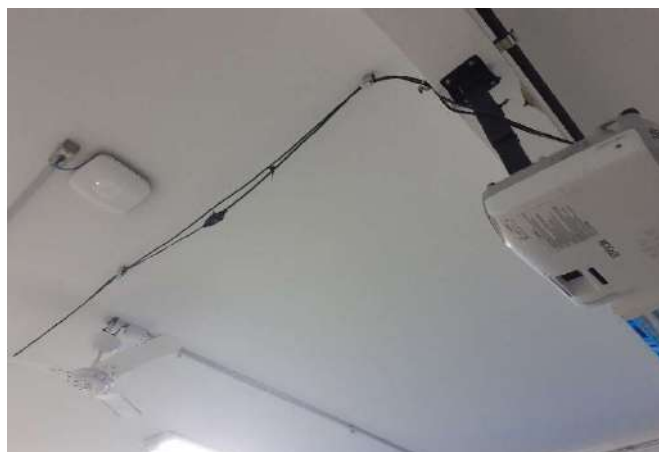
FOTO 48 Sala de informatica - Improvisos elétricos

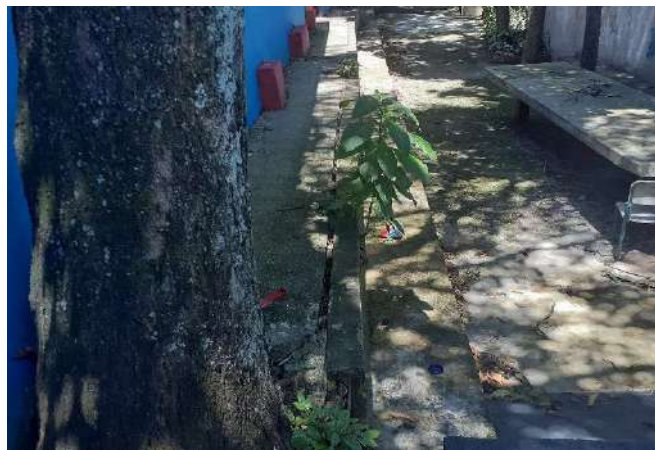
FOTO 56 Pátio descoberto - Juntas deficientes

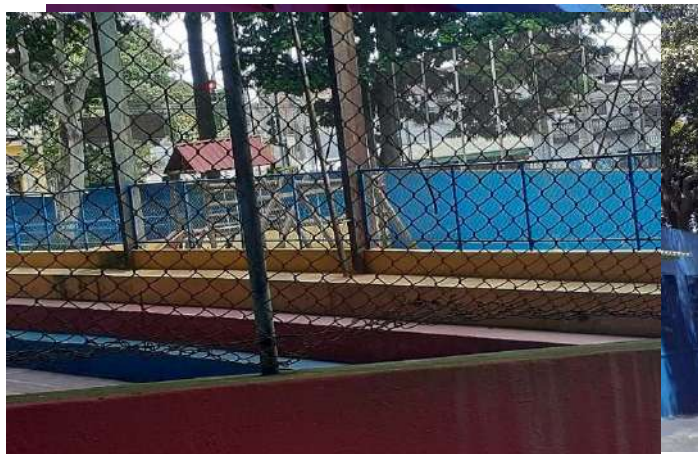
FOTO 57 Pátio descoberto - Manchas umidade

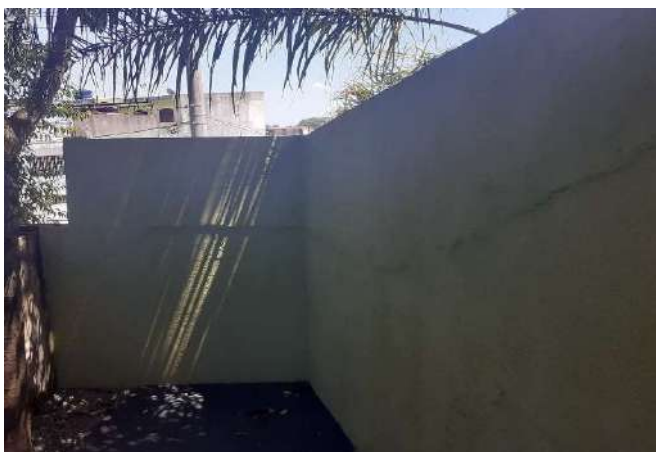
| Nome da Unidade : | | CIDADE DE OSAKA | DRE : | SÃO MATEUS |
|---|---|---|---|---|
| 2.3 | Fissuras / trincas / rachaduras | 3 | Muro de acesso | |

FOTO 59 Pátio descoberto - Muro com trinca

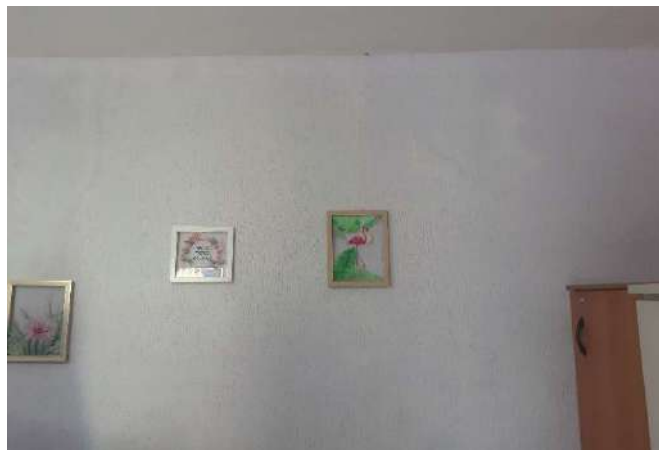
FOTO 68 Refeitório Func. - Fissura

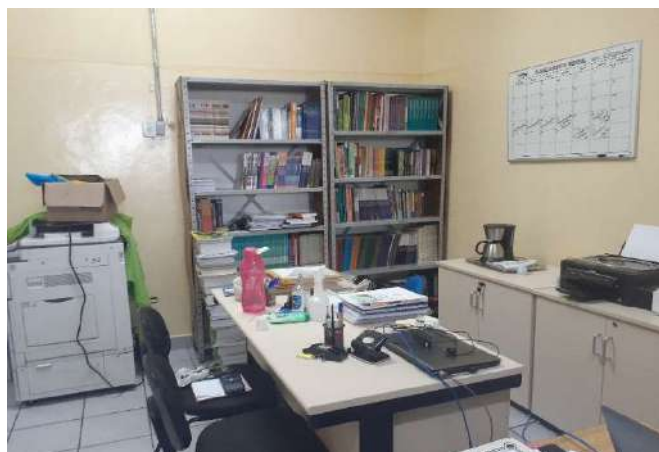
FOTO 71 Sala diretor - Improviso

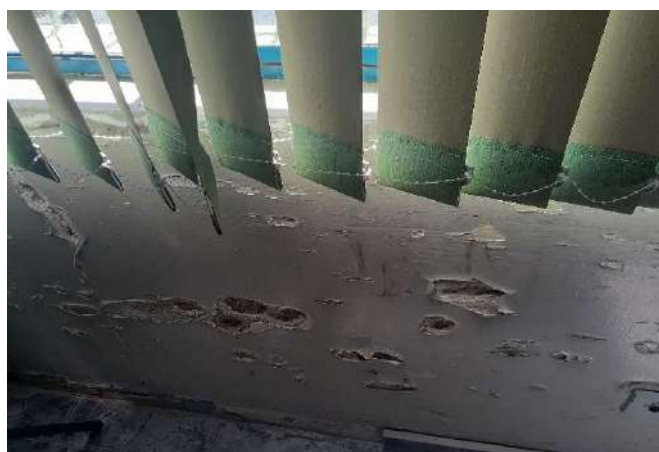
FOTO 76 Sala de leitura - Descascamento/ bolhas

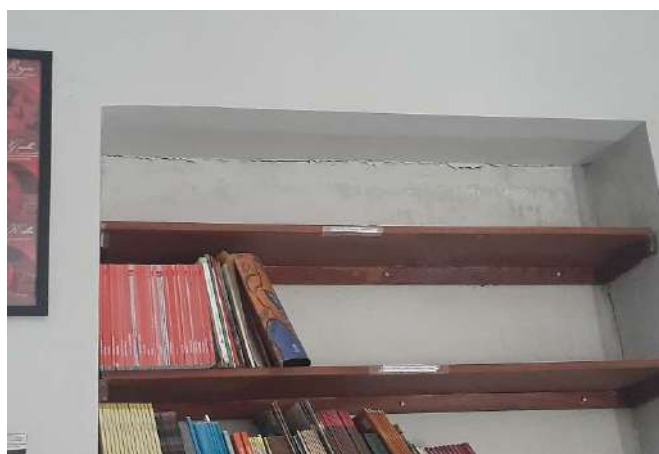
FOTO 78 Sala de leitura - Fissura, mancha de mofo/bolor

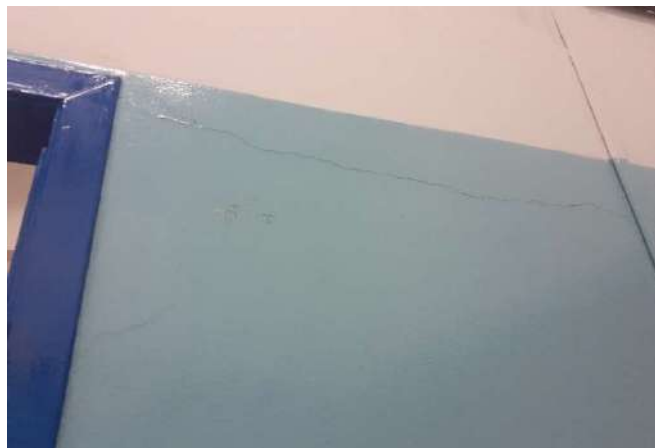
FOTO 80 Sala dos professores - Trinca na parede e corredor

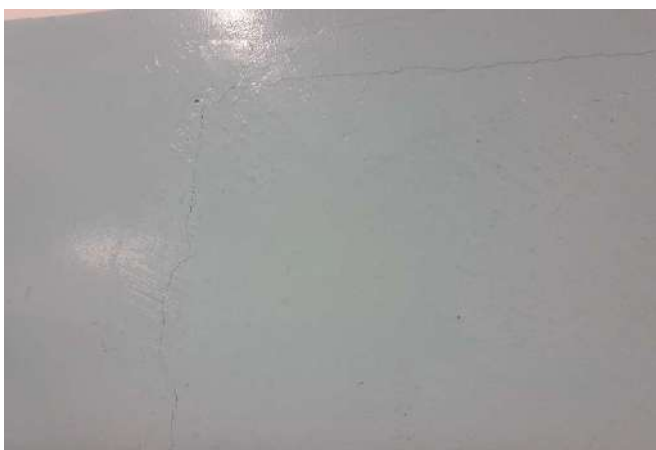
FOTO 81 Sala dos professores - Trinca

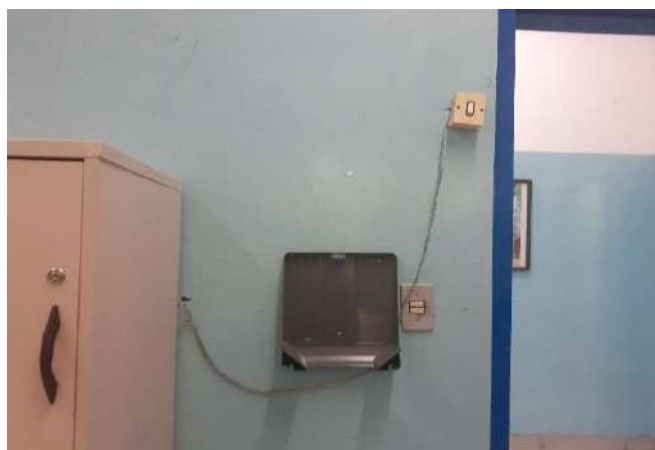
FOTO 82 Sala dos professores - Improviso elétrico

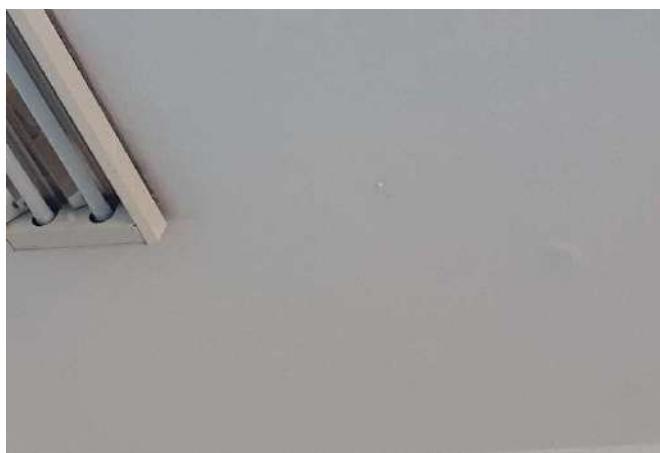
FOTO 87 Sala 1 - Bolhas

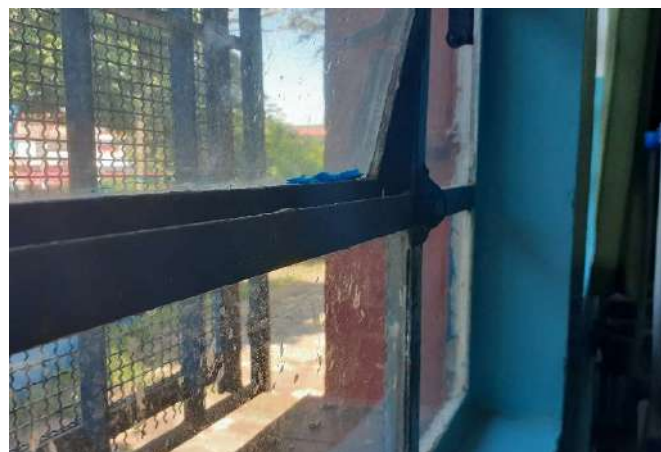
FOTO 88 Sala 1 - Esquadria emperrada/quebrada

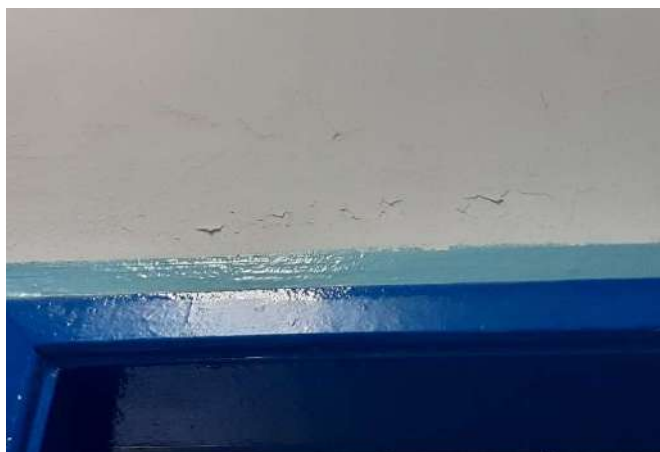
FOTO 89 Sala 2 - Descascamento

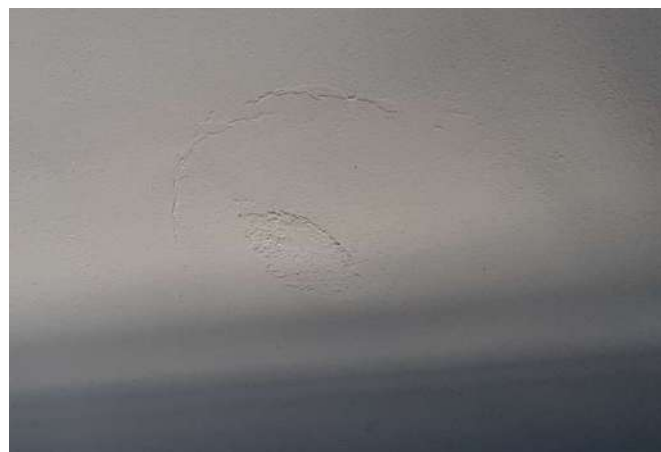
FOTO 90 Sala 2 - Trinca

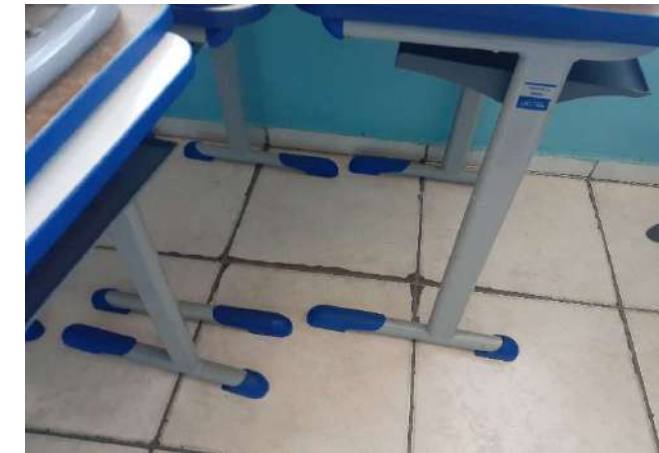
FOTO 96 Sala 4 - Piso desgastado

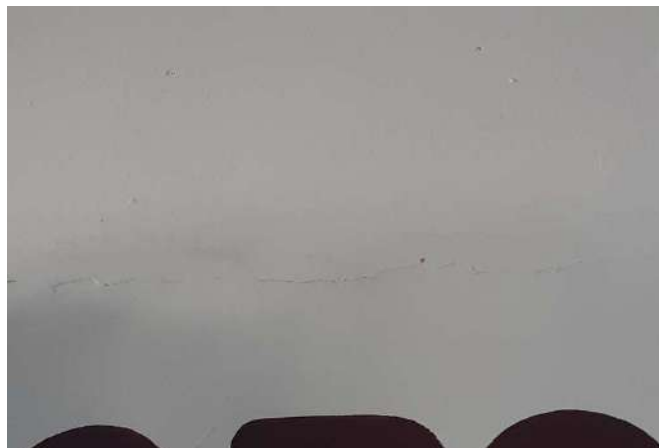
FOTO 104 Sala 6 - Trinca

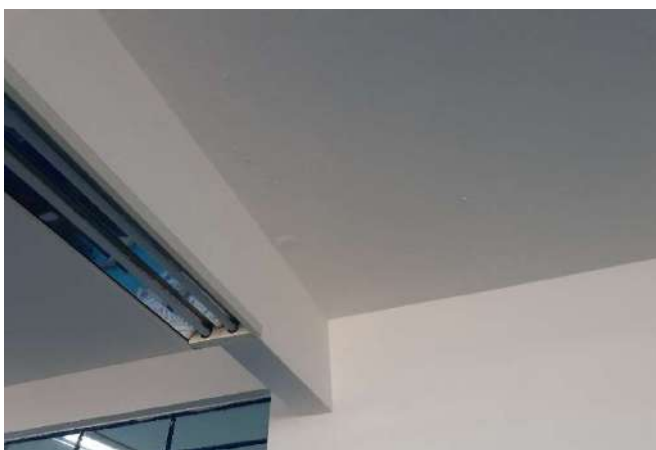
FOTO 105 Sala 6 - Bolhas

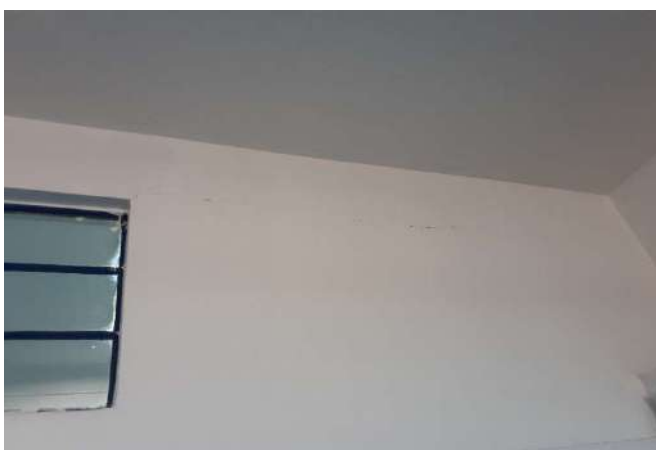
FOTO 107 Sala 7 - Fissura horizontal

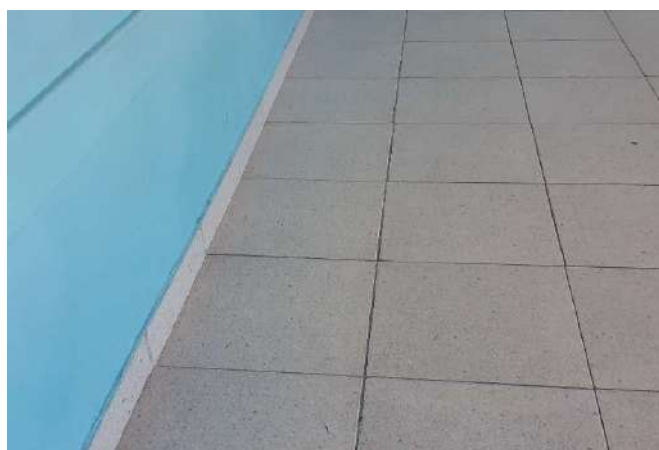
FOTO 108 Sala 7 - Piso desgastado

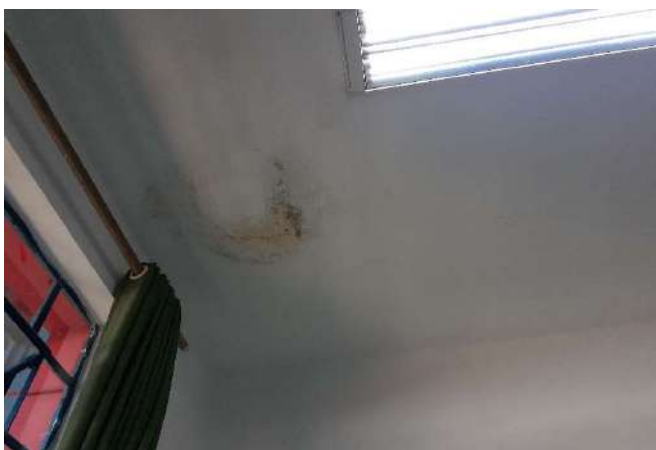
FOTO 111 Sala 8 - Infiltração, mancha de mofo/bolor

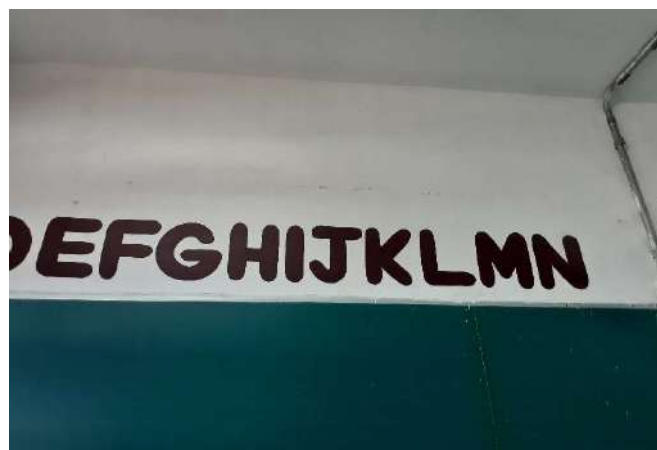
FOTO 112 Sala 8 - Fissura Horizontal

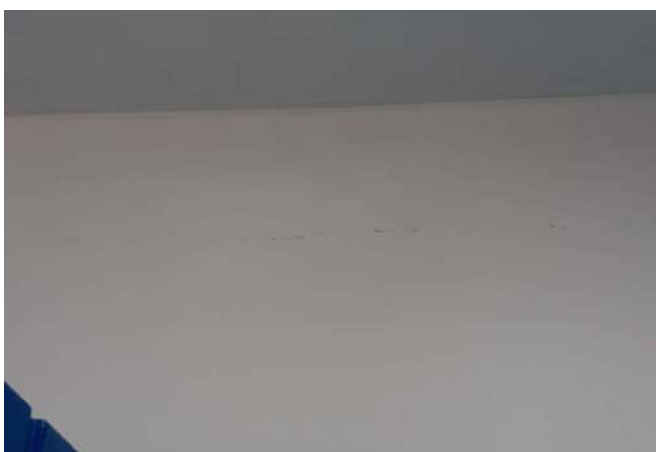
FOTO 113 Sala 8 - Manchas bolor

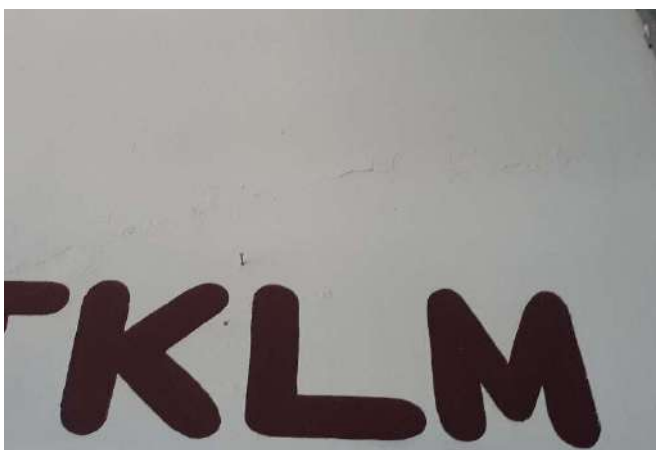
FOTO 117 Sala 9 - Fissura

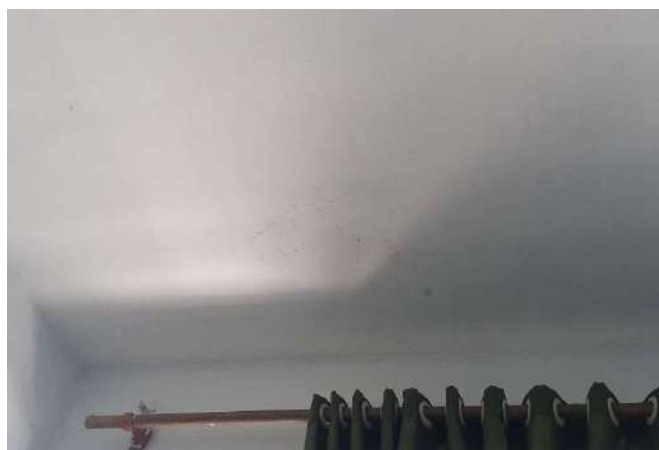
FOTO 118 Sala 9 - Mancha de mofo/ bolor

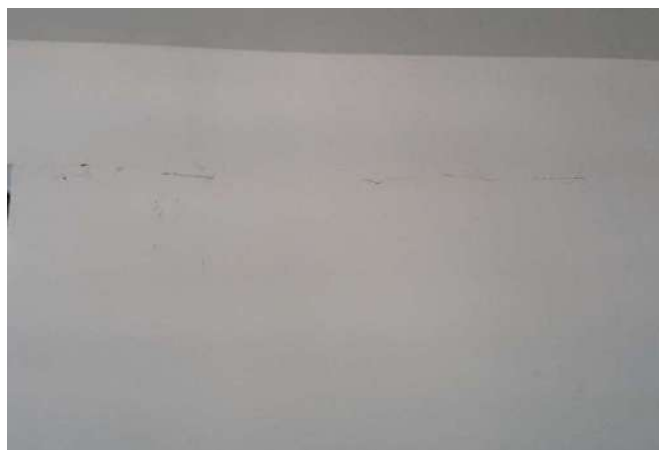
FOTO 120 Sala 9 - Fissura horizontal

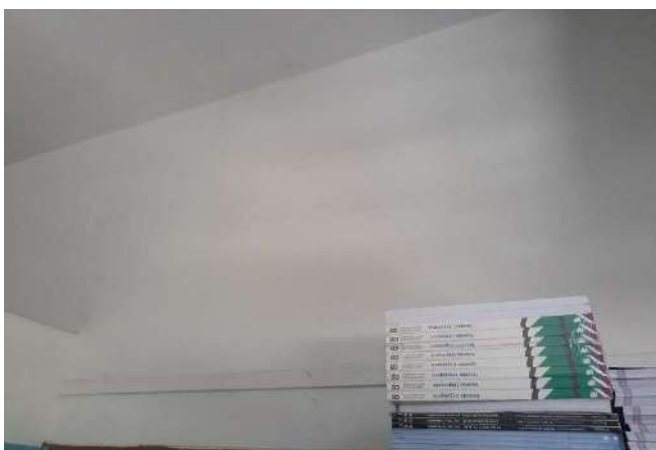
FOTO 117 Sala 10 - Trinca

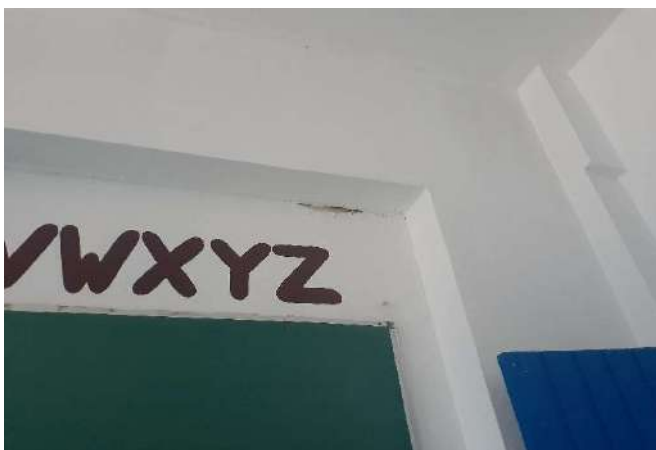
FOTO 119 Sala 11 - Trinca

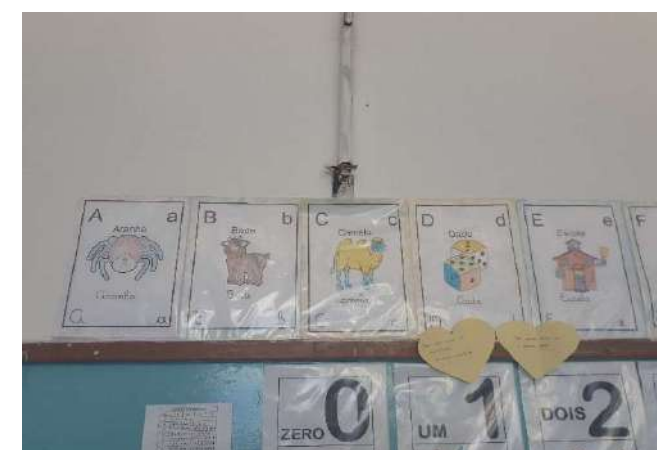
FOTO 120 Sala 11 - Improviso elétrico

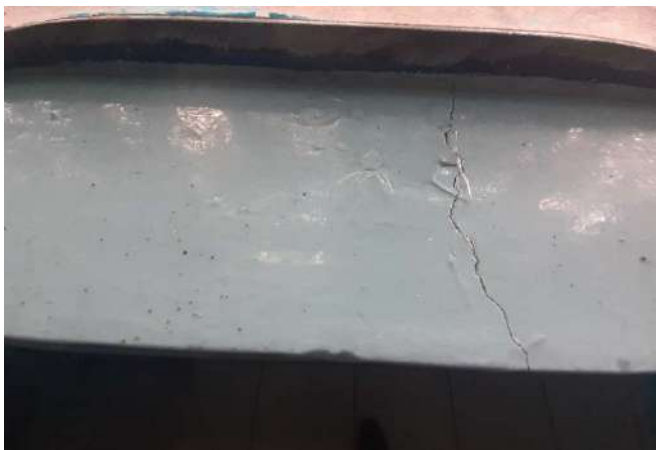
FOTO 115 sala 14 - Trinca

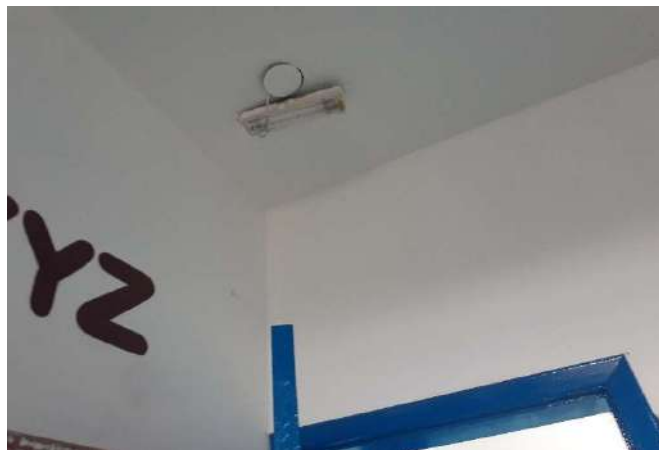
FOTO 116 sala 14 - Improviso

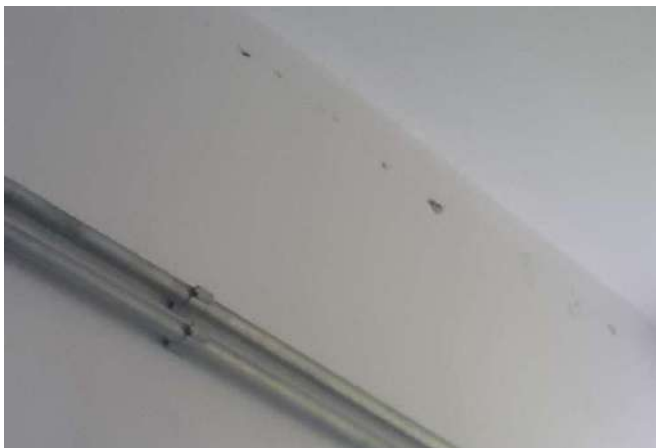
FOTO 115 Sala de Apoio - Trinca horizontal

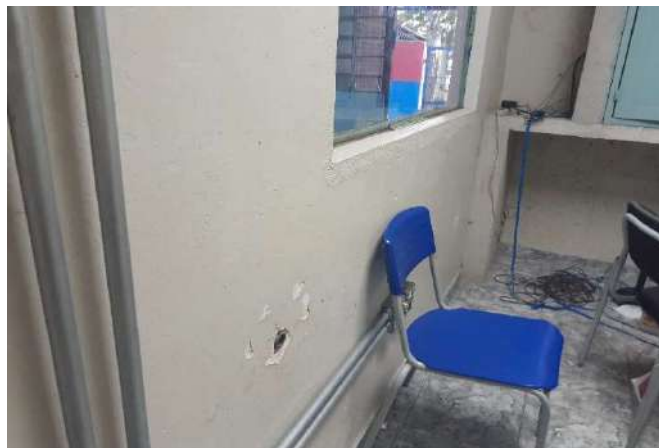
FOTO 116 Sala de som - Abertura de passagem de fios e parede danificada

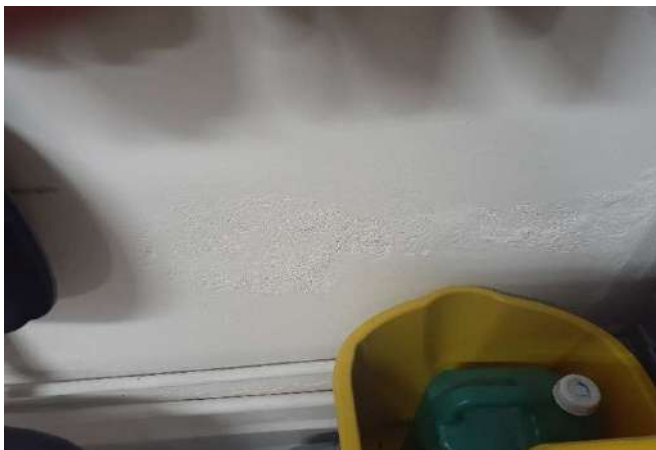
FOTO 115 Vestiário - Antiga Infiltração

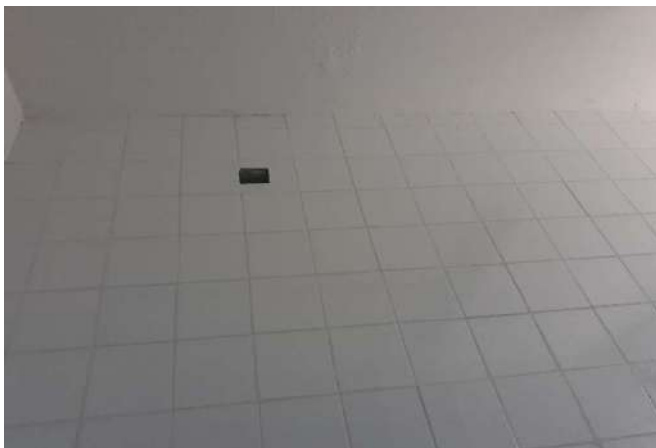
FOTO 115

Sanit. Fun. Masc. - Abertura para passagem de cabos e infiltração

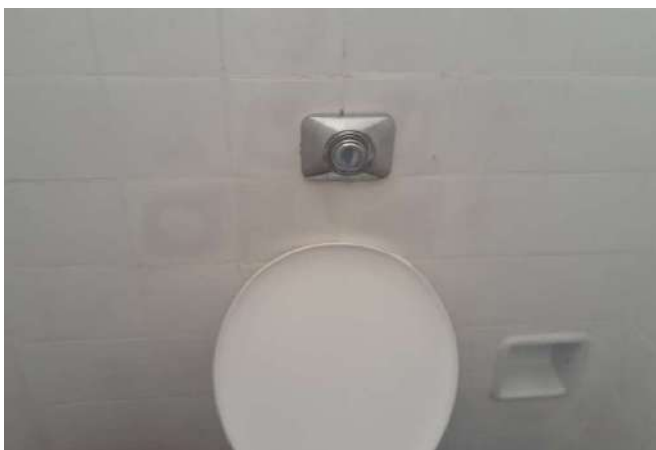
FOTO 119

Sanit. Aluno Fem. - Infiltração

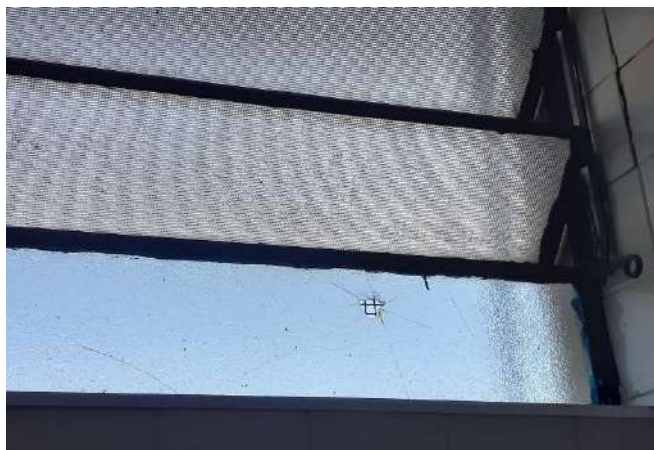
FOTO 119 Sanit. para Deficiente Masc.- Vidro quebrado

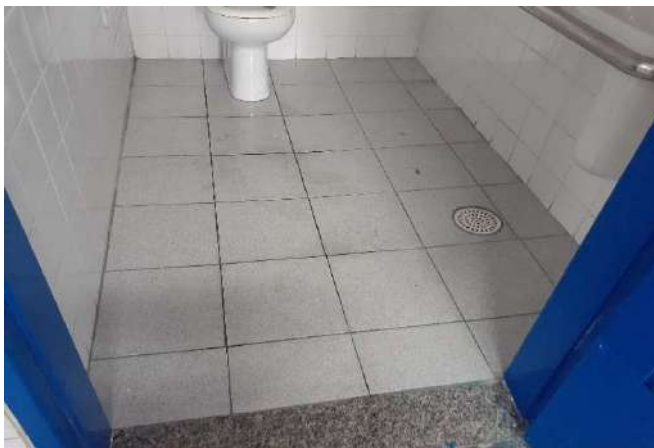
FOTO 115 Sanit. para Deficiente Unissex - Piso desgastado
