PROCESSO SEI Nº 6016.2021/0086735-1

CHAMAMENTO PÚBLICO Nº CH/002/2021/SGM-SEDP

EMEF CLAUDIO MANOEL DA COSTA

Relatório Fotográfico

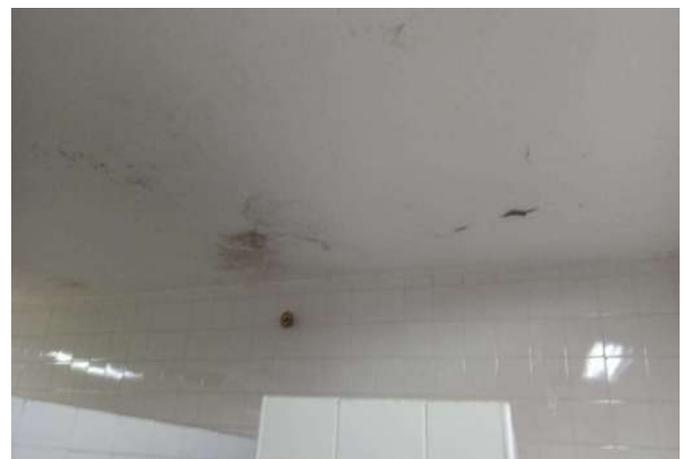
8.5	Fissuras e trincas	1	
8.6	Infiltração	3	infiltração no teto do banheiro feminino e masculino de alunos
8.7	Irregularidades geométricas, fora de esquadro, prumo, nível, planicidade	1

8.8	Desagregação de elementos, partes soltas, partes quebradas	1	
8.9	Manchas, descoloração da pintura, sujidades	3	sujidades no banheiro masculino e feminino de alunos pois há indícios de infiltração

FOTO 12 BANHEIRO FEMININO ALUNOS INFILTRAÇÃO NO TETO

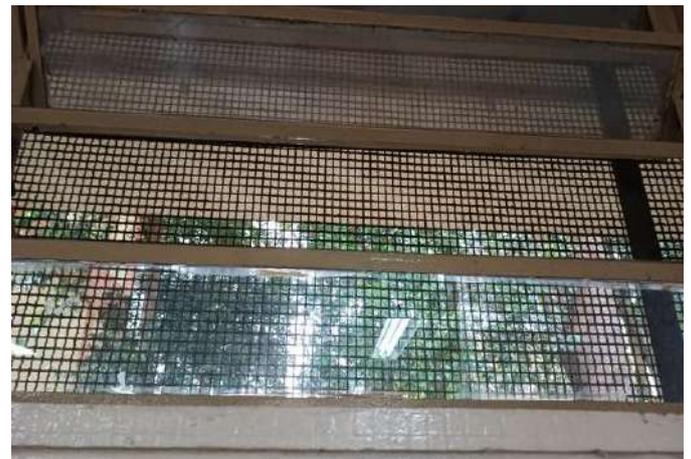
9.2	Ataque de pragas	1	
9.3	Folga na fixação dos vidros, vidros soltos ou quebrados	2	vidros quebrados no banheiro masculino de alunos e diversas salas de aula possuem vidros quebrados

FOTO 22 BANHEIRO MASCULINO ALUNOS CAIXILHO INEFICIENTE E VIDRO QUEBRADO

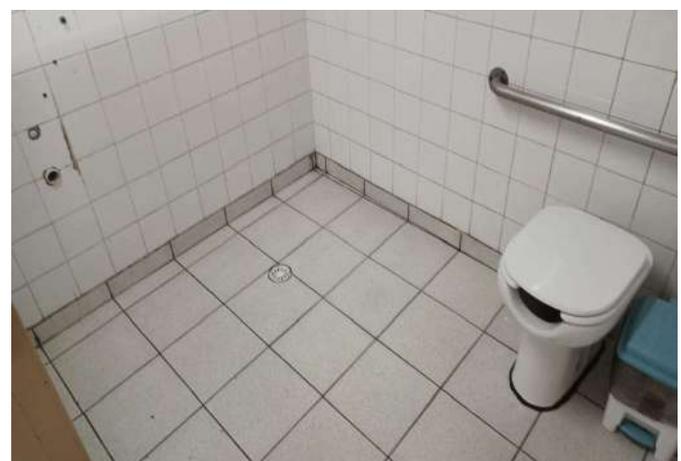
19.1	Louças quebradas	2	banheiro masculino de alunos sem lavatório pois estava quebrado, banheiro acessível com louça quebrada
19.2	Vazamento nos metais	1

FOTO 24 BANHEIRO ACESSÍVEL MASCULINO ALUNOS SEM LAVATÓRIO

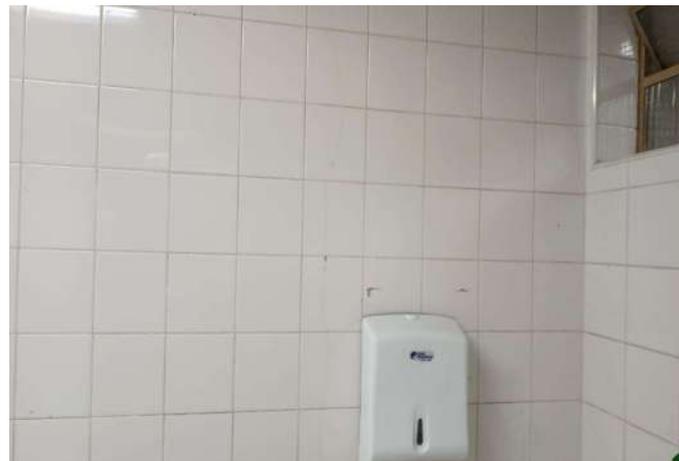
FOTO 28 BANHEIRO MASCULINO ALUNOS REVESTIMENTO COM FISSURA

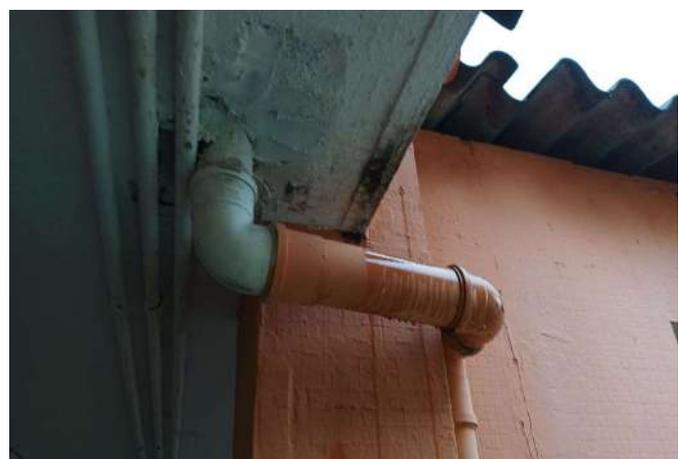
10.2	Vazamentos e infiltrações	3	vazamento no pátio externo na calha de captação de águas pluviais
10.3	Deterioração / deformação nas tubulações	2	tubulações em mau estado

PÁTIO EXTERNO VAZAMENTO NA CALHA DE CAPTAÇÃO DE ÁGUAS PLUVIAIS

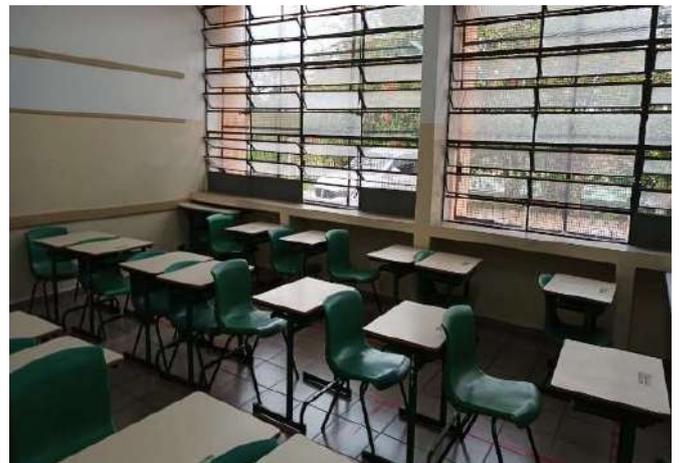
SALA DE AULA 02

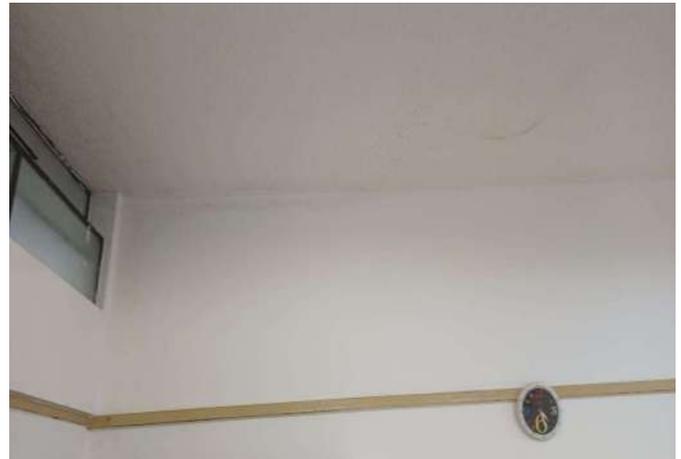
FOTO 62 SALA DE AULA 02 MARCA DE UMIDADE NA PINTURA DO TETO

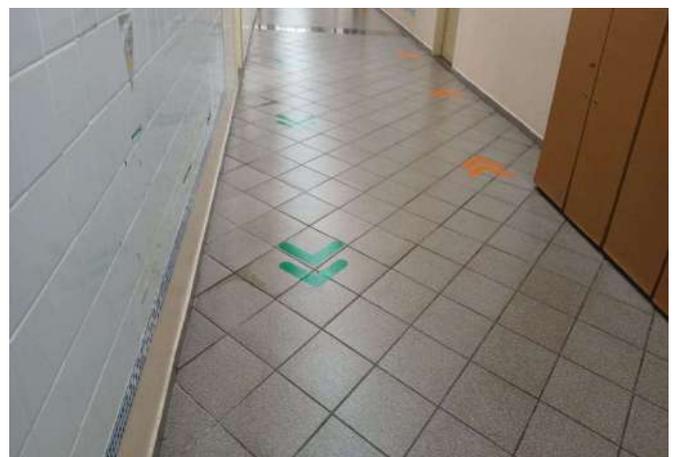
FOTO 66 CORREDOR INTERNO COM VAZAMENTO

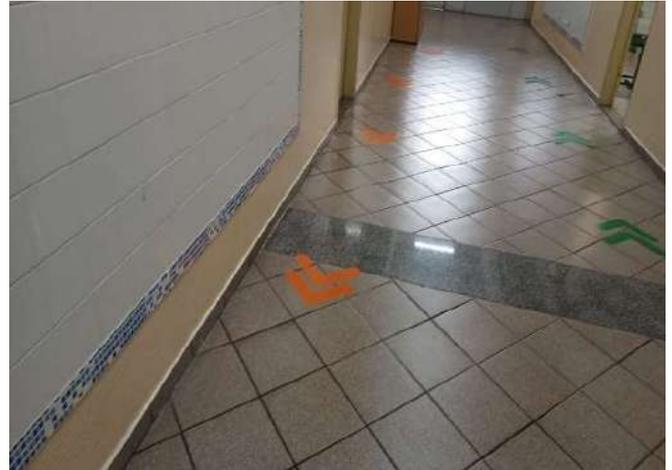
FOTO 68 CORREDOR INTERNO

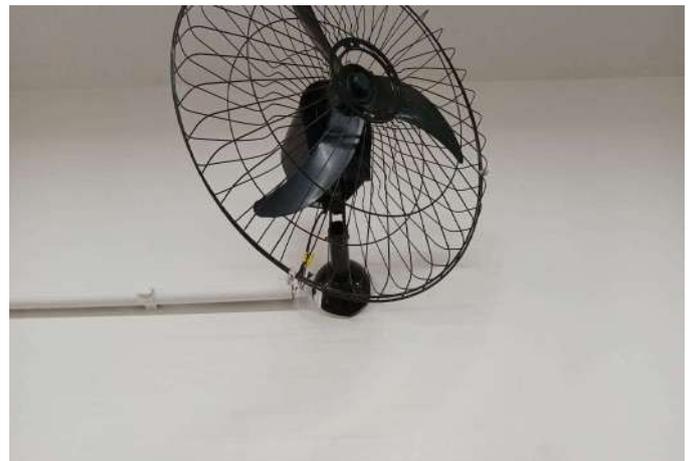
FOTO 70 SALA DE AULA 03 APARELHO DE VENTILAÇÃO QUEBRADO

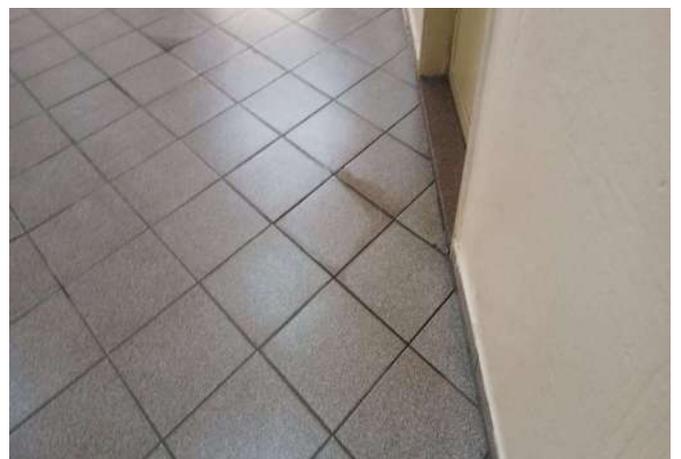
FOTO 78 CORREDOR INTERNO VAZAMENTO

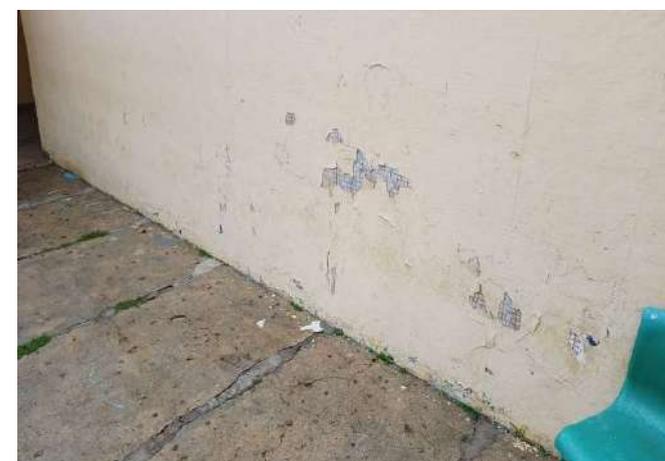
6.5	Abertura improvisada para passagem de cabos	1	
6.6	Som cavo	2	sanitário de alunos e funcionários masculino e feminino
6.7	Fissuras e trincas	2	sanitário de alunos e funcionários masculino e feminino e pátio externo

FOTO 84 PATÍO EXTERNO FISSURAS NA PAREDE E PINTURA DEFICIENTE

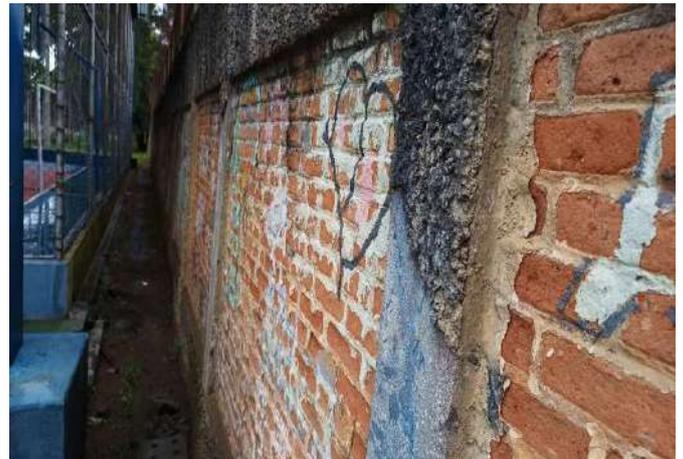
2.2	Corrosão	2	muro de divisa
2.3	Fissuras / trincas / rachaduras	2	muro de divisa lateral direita
2.4	Irregularidades geométricas, falhas de concretagem	2	muro de divisa sem acabamento

FOTO 106 MURO DE DIVISA SEM EMBOÇO/REBOCO

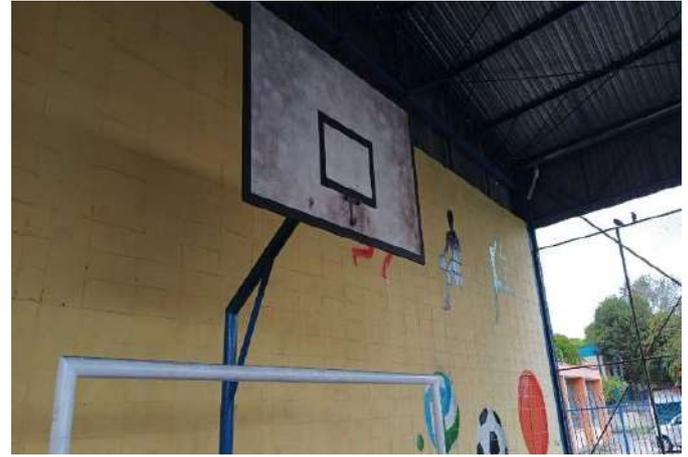
FOTO 110 QUADRA DE ESPORTES CESTA DE BASQUETE QUEBRADA

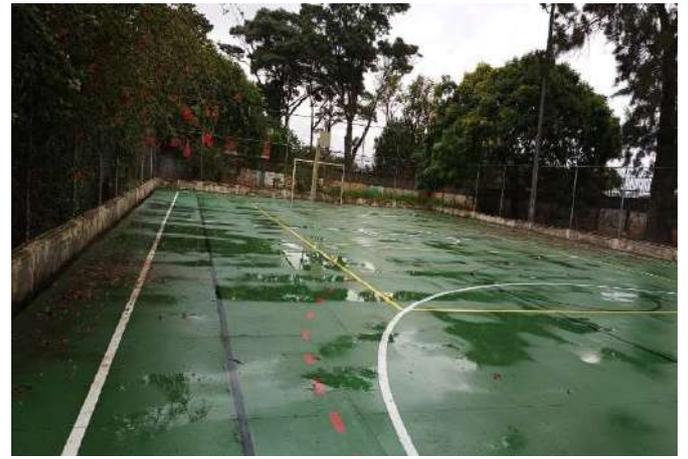
FOTO 112 QUADRA DESCOBERTA ALAMBRADO OXIDADO

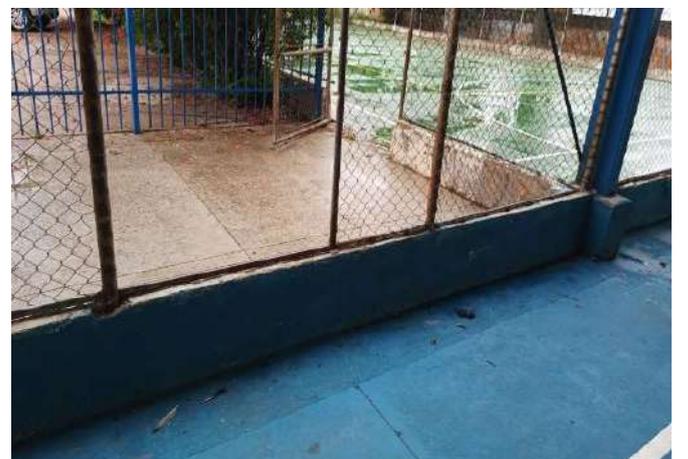
FOTO 114 QUADRA DE ESPORTES ALAMBRADO AUSENTE

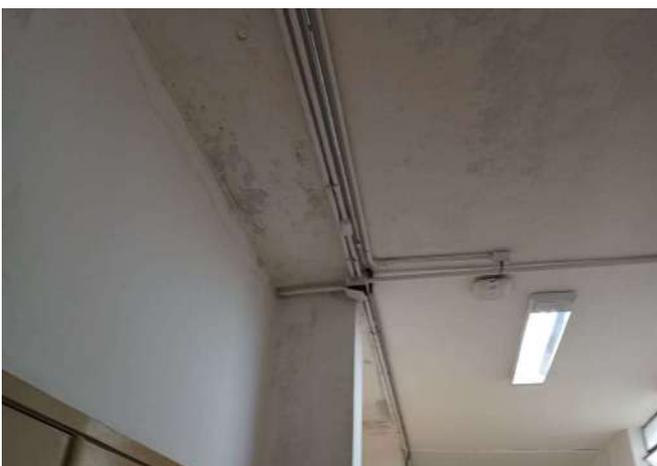
FOTO 123 CORREDOR INTERNO UMIDADE/VAZAMENTO

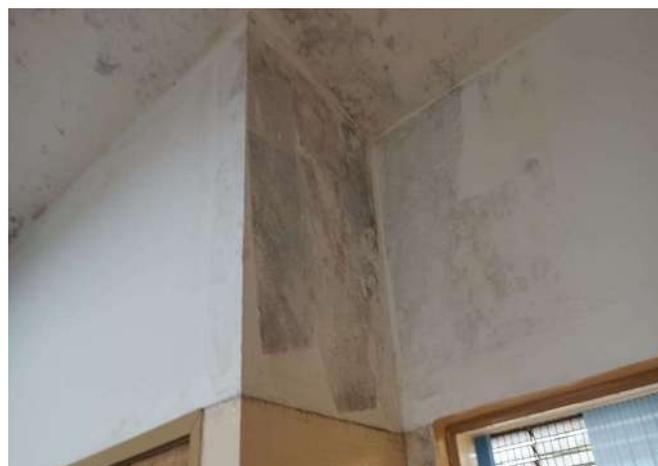
FOTO 124 CORREDOR INTERNO UMIDADE/VAZAMENTO DA COBERTURA

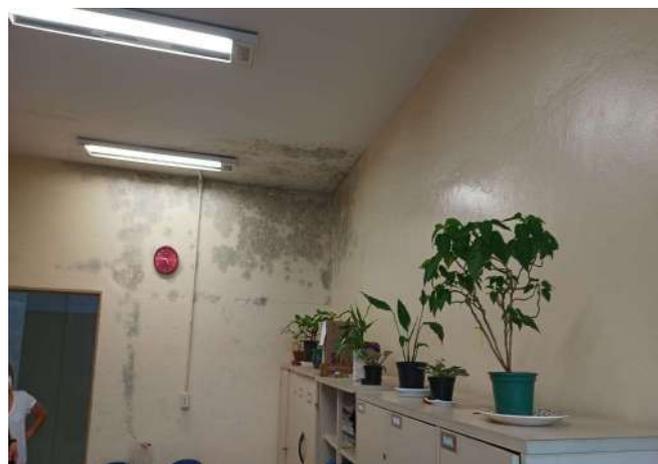
5.23	Ataque de pragas biológicas	1	
5.24	Ineficiência nas emendas	1	
5.25	Impermeabilização ineficiente, infiltrações	2	sala dos professores apresenta infiltração

FOTO 126 SALA DOS PROFESSORES UMIDADE/VAZAMENTO DA COBERTURA

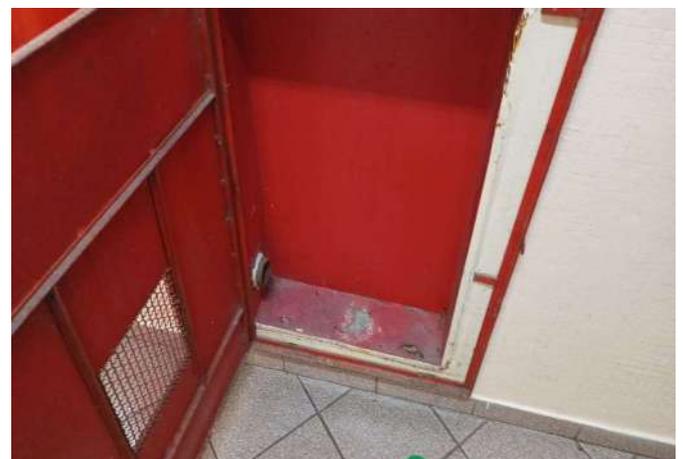
FOTO 138 HIDRANTE SEM COMPONENTES

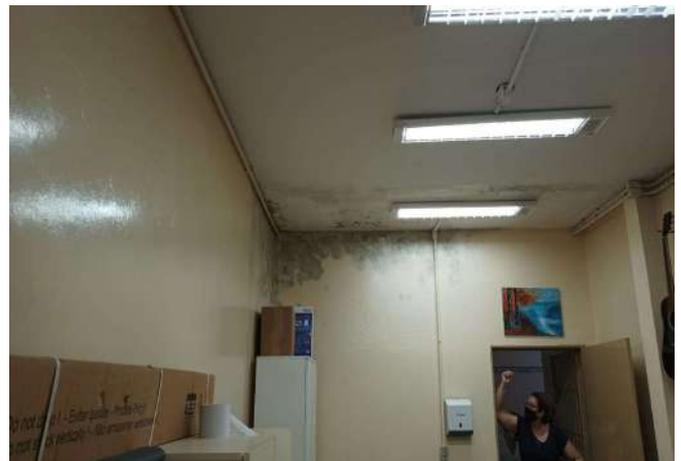
2.8	Lixiviação	1	
2.9	Infiltrações	1	
3	IMPERMEABILIZAÇÃO		
3.1	Infiltração	3	viga calha cobertura coordenação e sala multiuso
3.2	Descolamento da manta	3	viga calha cobertura coordenação e sala multiuso

SALA DA COORDENAÇÃO UMIDADE NO TETO DO VAZAMENTO DA COBERTURA

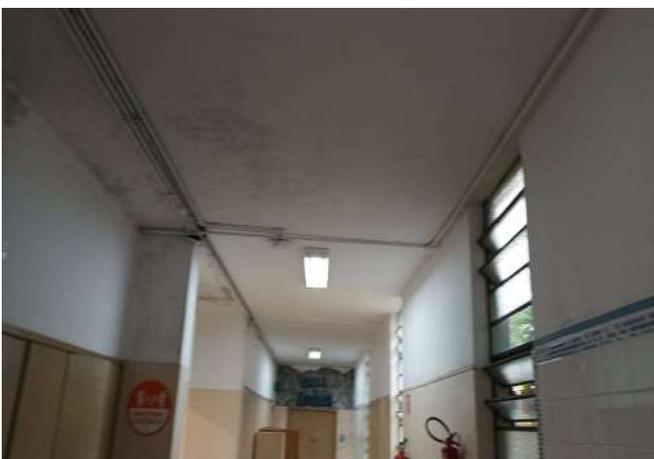
CORREDOR INTERNO UMIDADE NO TETO DO VAZAMENTO DA COBERTURA

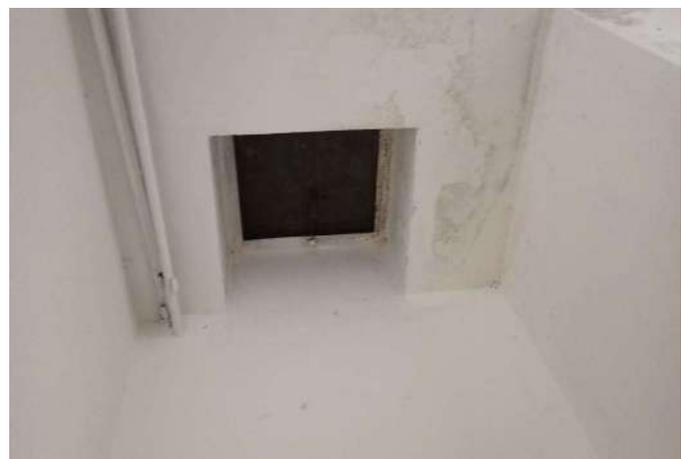
ALÇAPÃO UMIDADE NO TETO DO VAZAMENTO DA COBERTURA

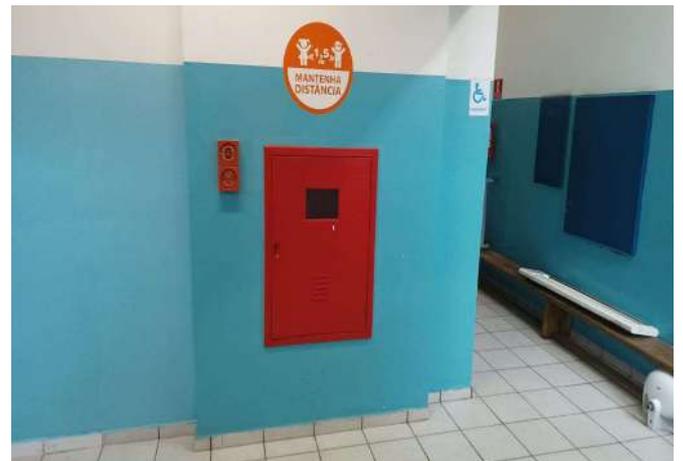
FOTO 154 HIDRANTE SEM IDENTIFICAÇÃO E SEM OS COMPONENTES

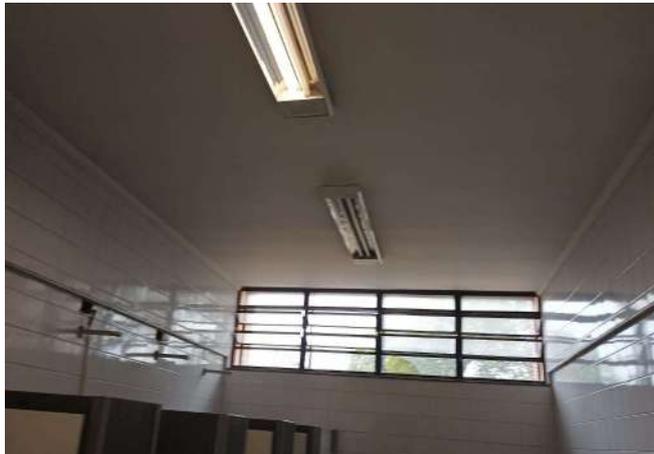
FOTO 175 BANHEIRO MASCULINO ADMINISTRATIVO
APARELHO DE ILUMINAÇÃO DEFICIENTE

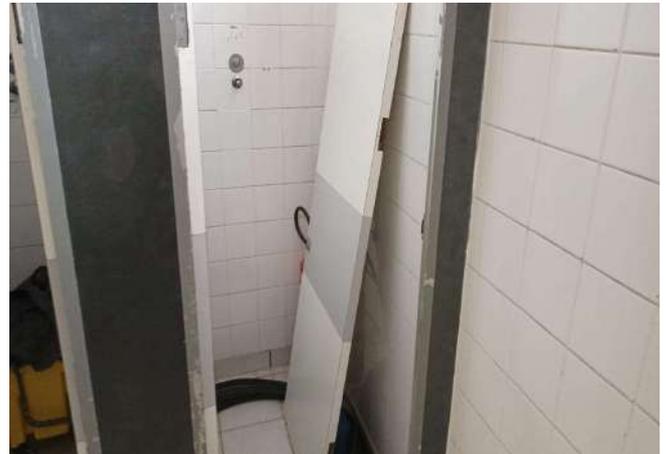
FOTO 176 BANHEIRO MASCULINO ADMINISTRATIVO
ESQUADRIA DANIFICADA

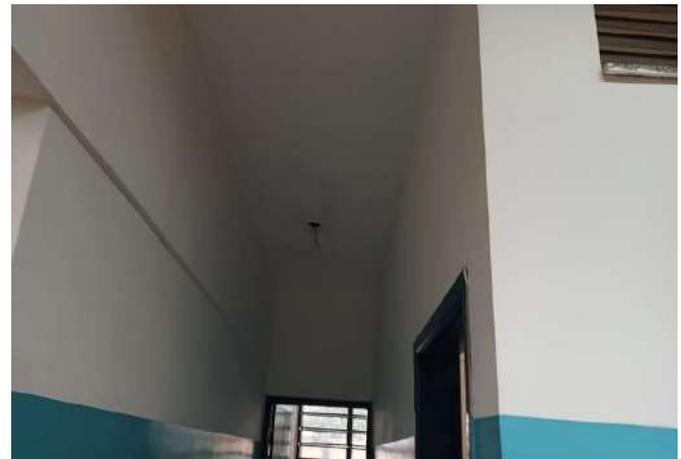
FOTO 184 CORREDOR INTERNO SEM APARELHO DE ILUMINAÇÃO

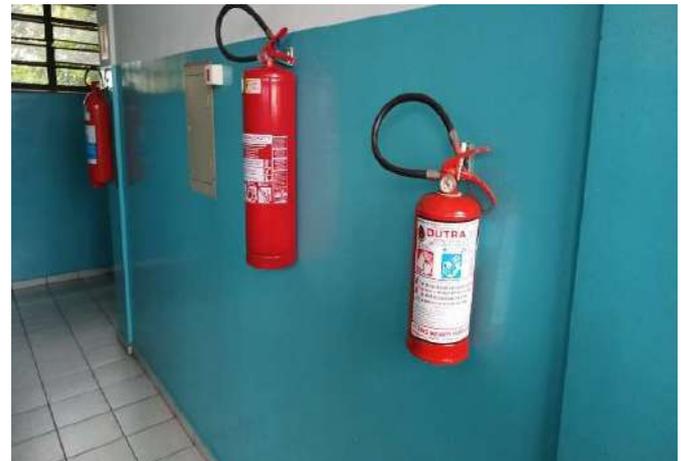
17.1.6	Mangueira de descarga apresenta danos / deformação / ressecamento	1	
17.1.7	Sinalização incorreta	3	circulação da unidade escolar possui extintores sem sinalização

FOTO 190 EXTINTORES SEM IDENTIFICAÇÃO

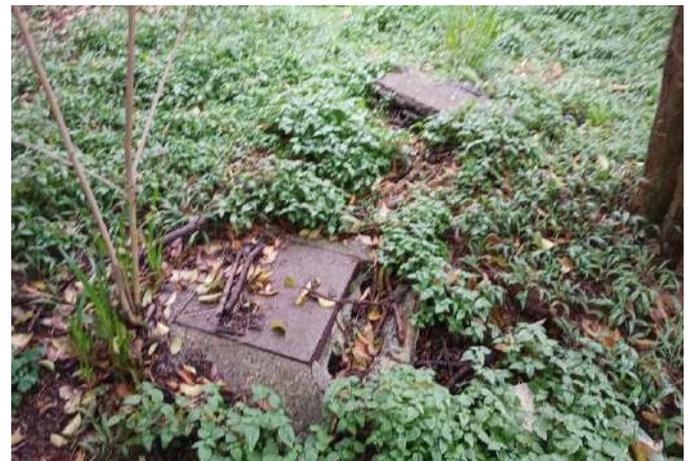
FOTO 202 PARQUE ARBORIZADO CAIXA DE PASSAGEM

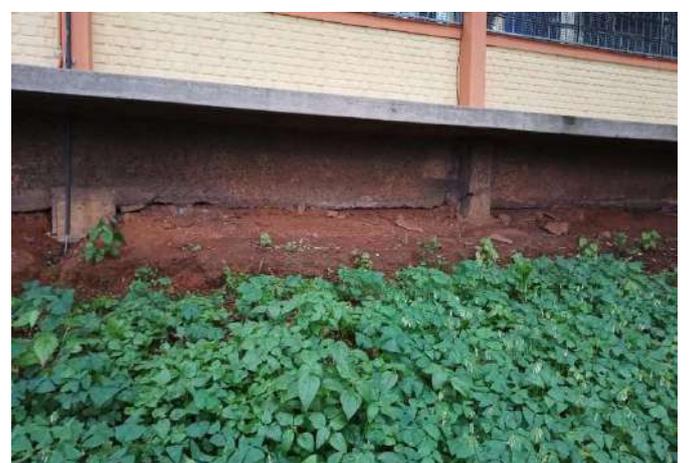
1.2	Erosão do solo	3	fundações expostas na fachada lateral direita e fachada frontal
1.3	Recalque diferencial	1	
2	ESTRUTURA		
2.1	Deterioração / destacamento / desagregação / deslocamento	3	muro de divisa com gradil em alto grau de deterioração

FOTO 204 ÁREA EXTERNA ARRANQUE DE PILAR APARENTE E FISSURADO

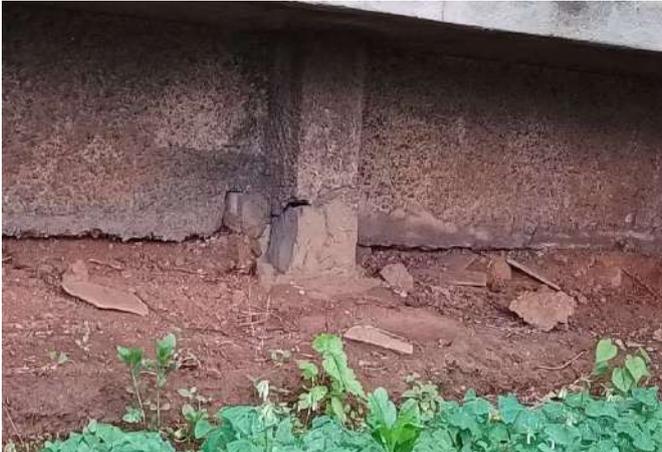
FOTO 205

ÁREA EXTERNA ARRANQUE DE PILAR APARENTE E FISSURADO

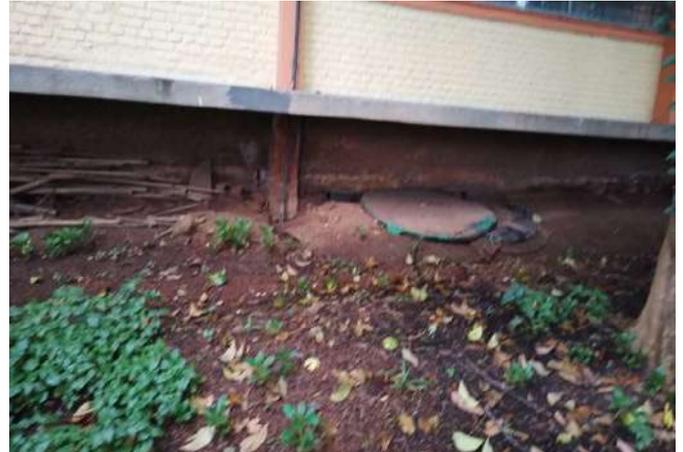
FOTO 206

ÁREA EXTERNA ARRANQUE DE PILAR APARENTE E FISSURADO

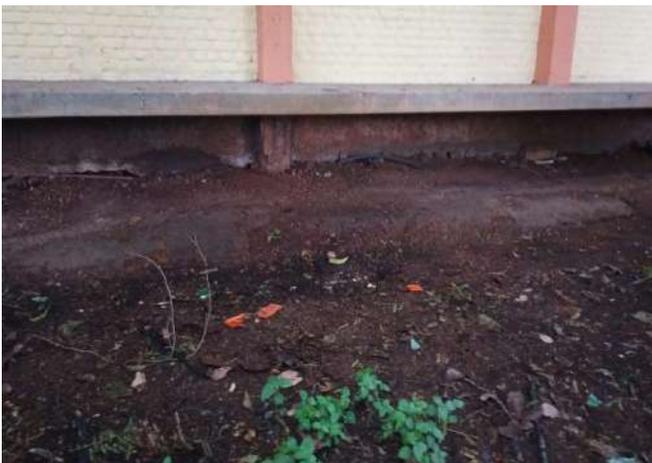
FOTO 207

ÁREA EXTERNA ARRANQUE DE PILAR APARENTE E FISSURADO

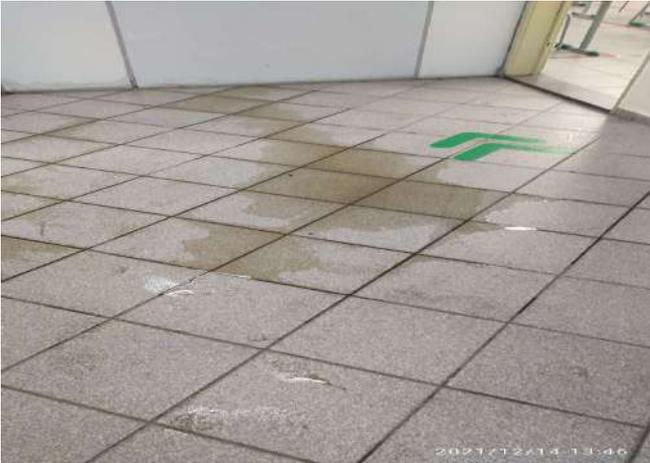
FOTO 217 SALA DE AULAS COM VAZAMENTO

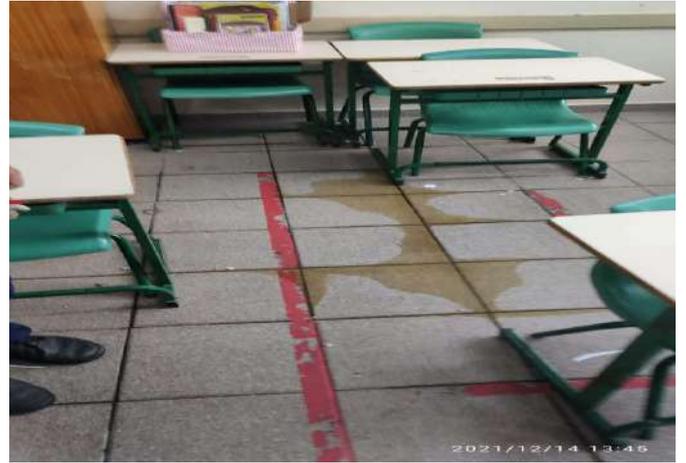
FOTO 218 SALA DE AULAS COM VAZAMENTO

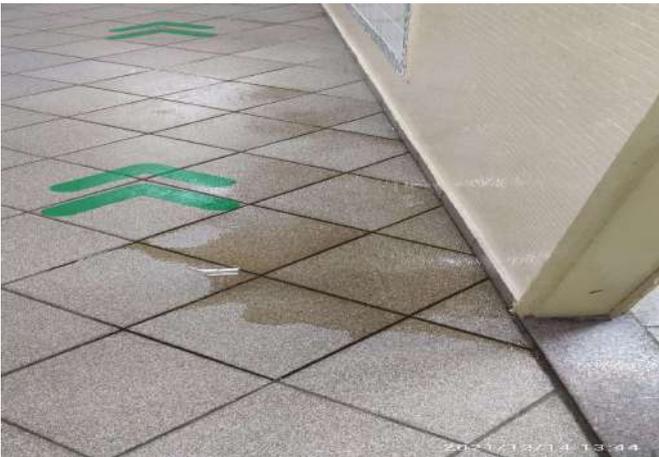
FOTO 219 SALA DE AULAS COM VAZAMENTO

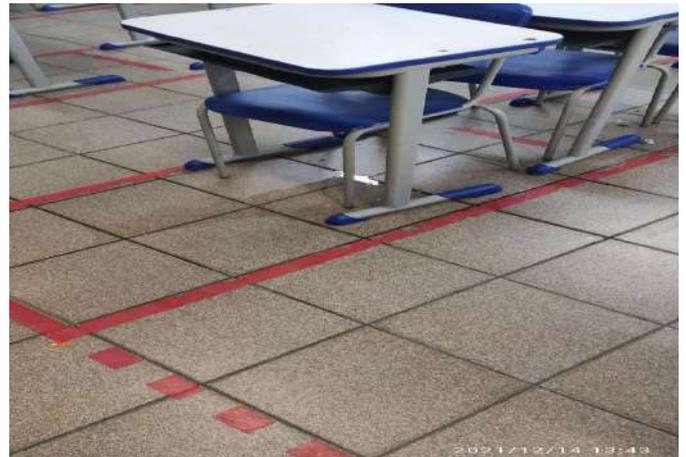
FOTO 220 SALA DE AULAS COM VAZAMENTO
