# **PROCESSO SEI Nº 6016.2021/0086735-1**

## **CHAMAMENTO PÚBLICO Nº CH/002/2021/SGM-SEDP**

## **EMEF COELHO NETO**

ESTIVEMOS NESTA DATA PARA VISTORAR  
A UNIDADE ESCOLAR ACIMA DESCRITA  
PARA ELABORAÇÃO DE DIAGNÓSTICO, PARA  
EMBASAR O CHAMAMENTO PÚBLICO  
Nº CA/002/SGM-SEDP/2021

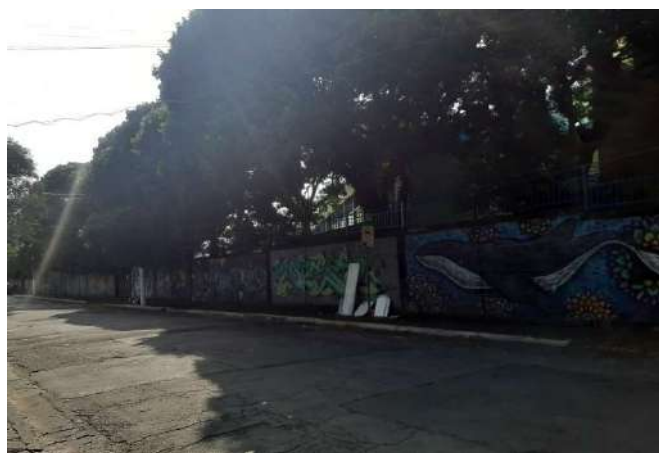
FOTO 4 Fachada - Muro de fecho

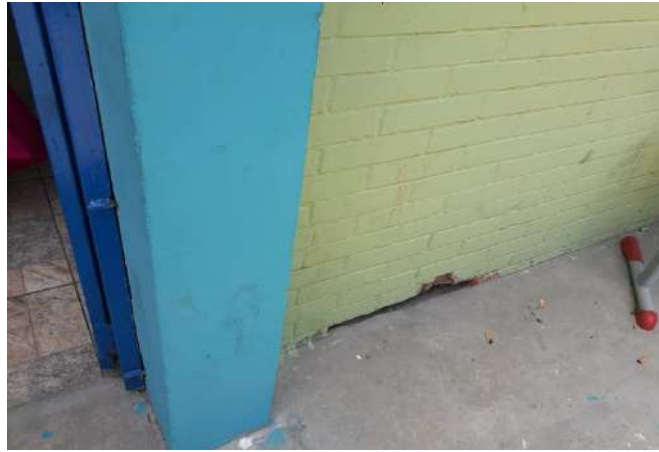
FOTO 6 Acesso - Partes Quebradas

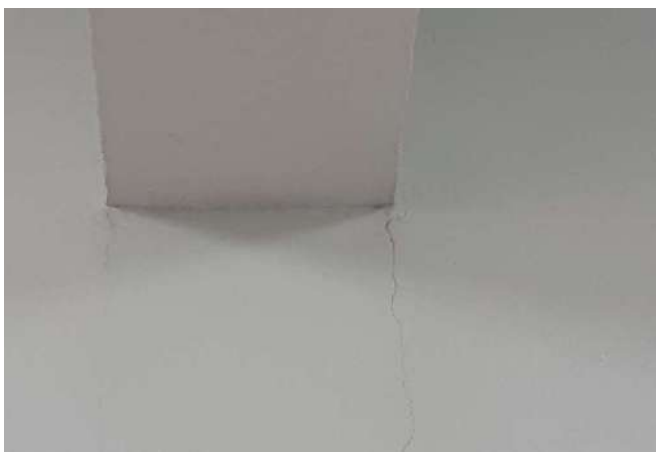
FOTO 11 Brinquedoteca - Fissura (Viga)

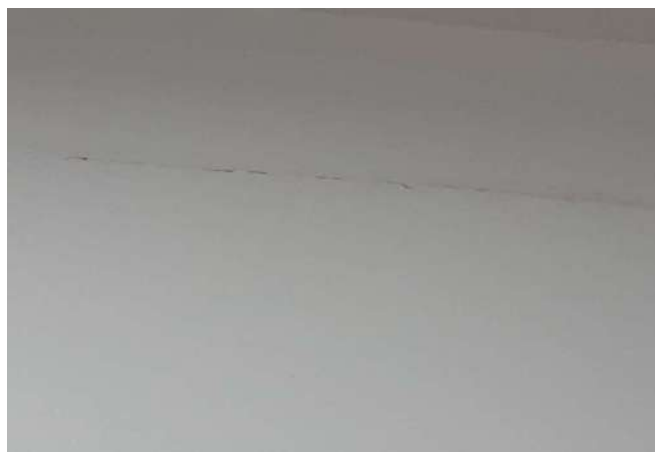
FOTO 12 Brinquedoteca - Fissura

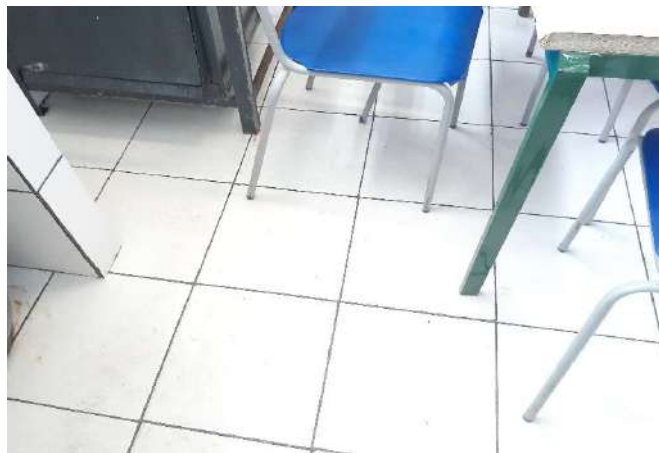
FOTO 20 Cozinha funcionário - Piso desgastado

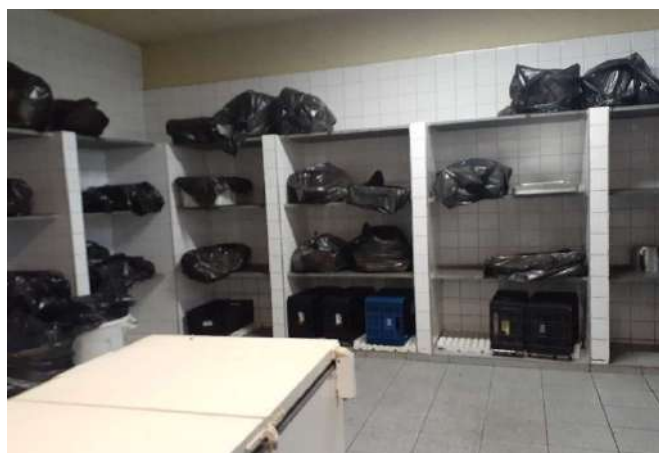
FOTO 22 Despensa - Visão geral

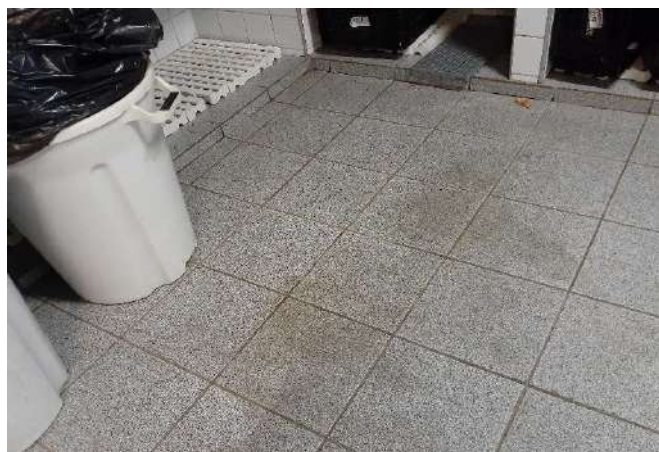
FOTO 24 Despensa - Piso danificado

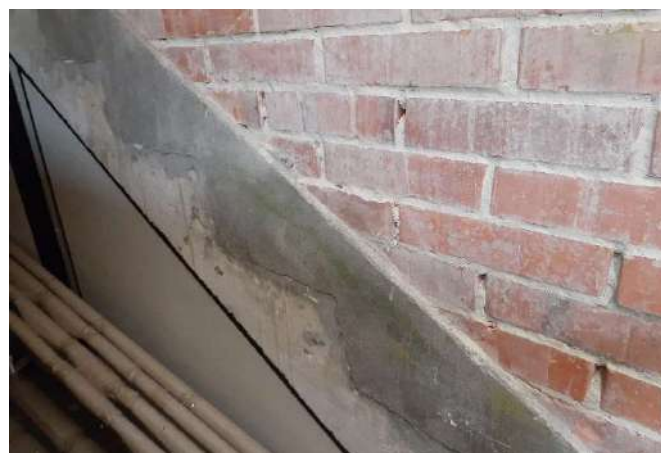
FOTO 34 Depósito em baixo da escada - Fissura

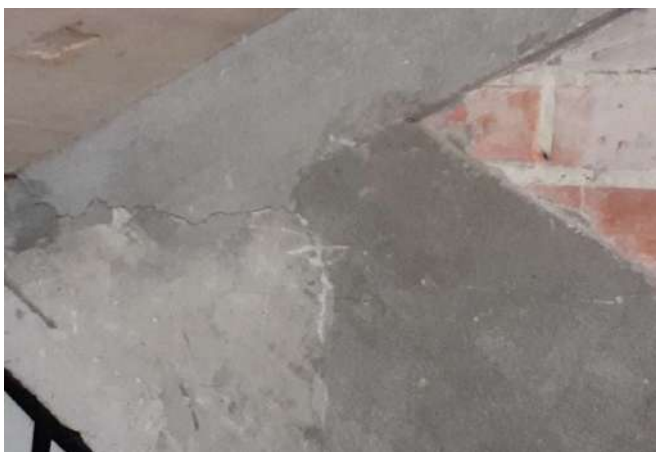
FOTO 35 Depósito em baixo da escada - Fissura

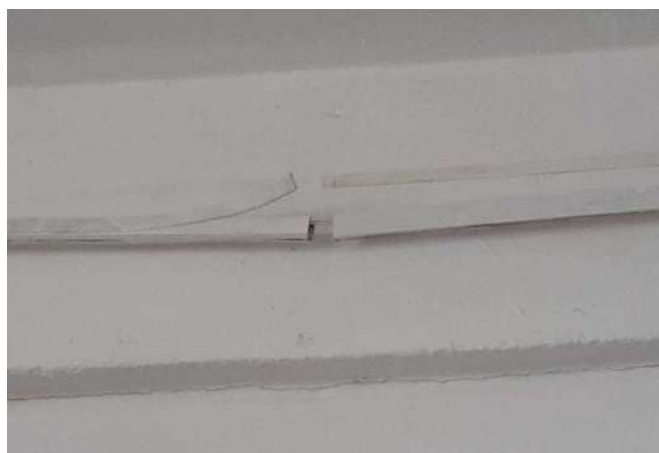
FOTO 46 Laboratório informática - Cnaletas soltas

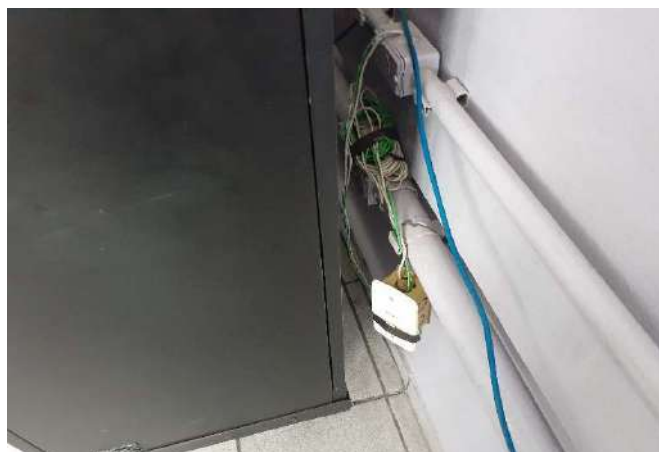
FOTO 48 Laboratório informática - Improviso elétrico

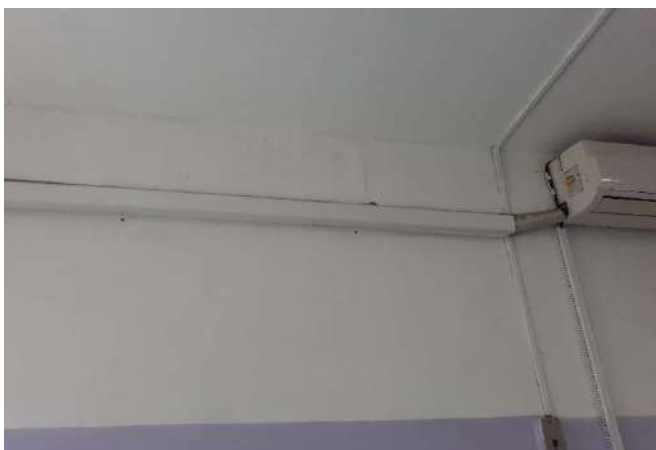
| 7.1 | Fissura | 2 | laboratório de informática; | |

FOTO 49 Laboratório informática - Fissura

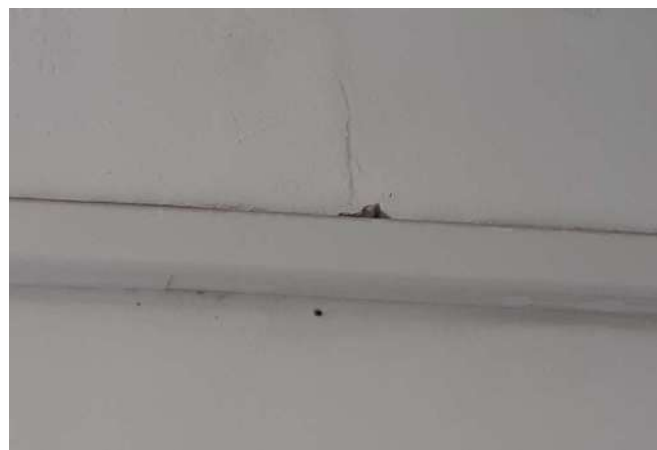
FOTO 50 Laboratório informática - Partes quebradas

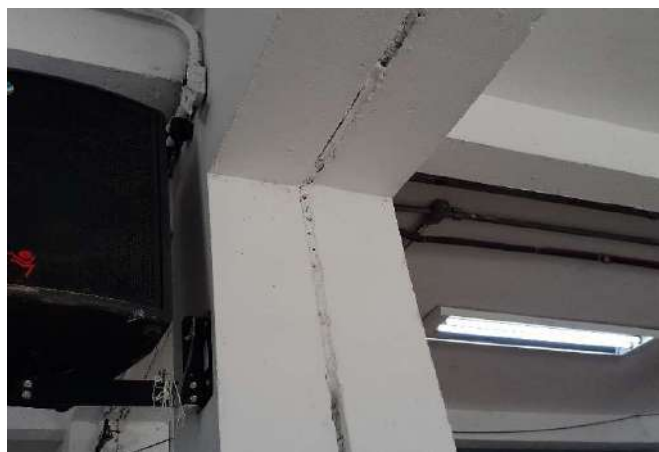
FOTO 60 Pátio coberto - Junta de dilatação

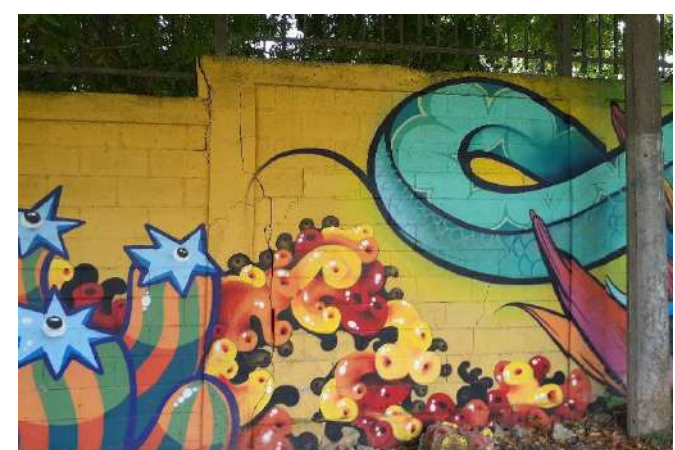
| 2.3 | Fissuras / trincas / rachaduras | 3 | Muro do playground | |

FOTO 64 Playground - Trinca no muro

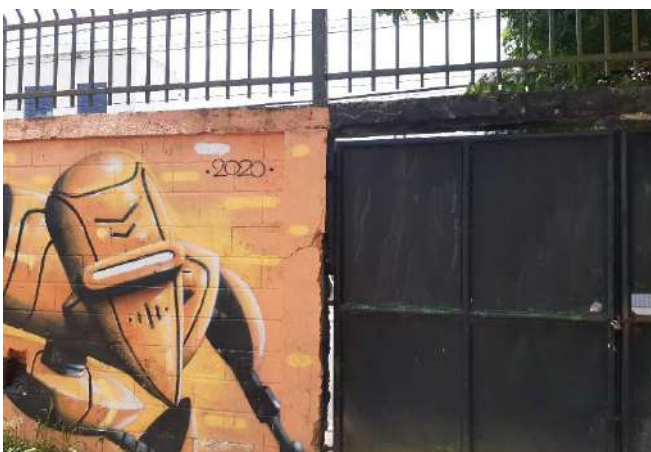
FOTO 65 Playground - Partes quebradas

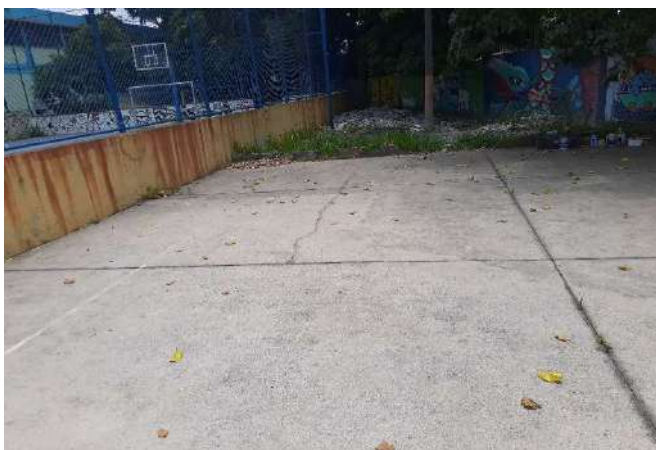
FOTO 75 Quadra descoberta - Umidade do solo e trinca

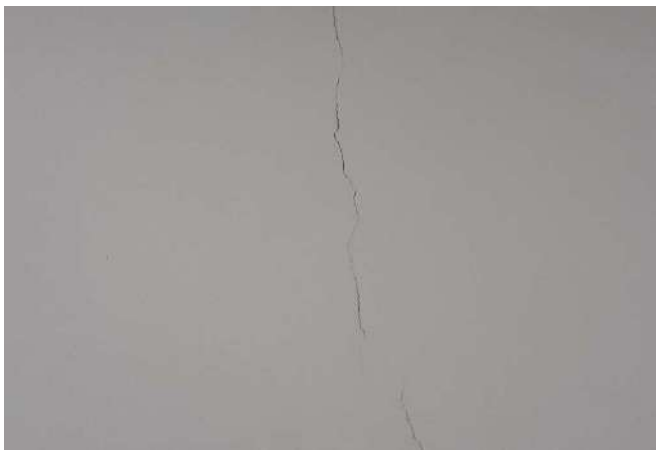
FOTO 97 Sala de Apoio - Fissura

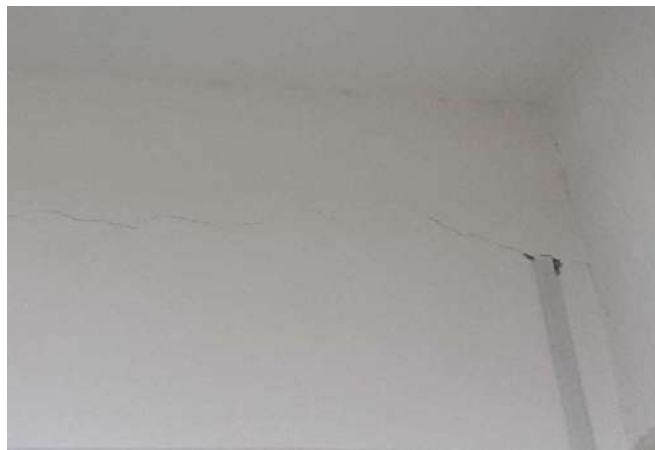
FOTO 98 Sala de Apoio - Fissura

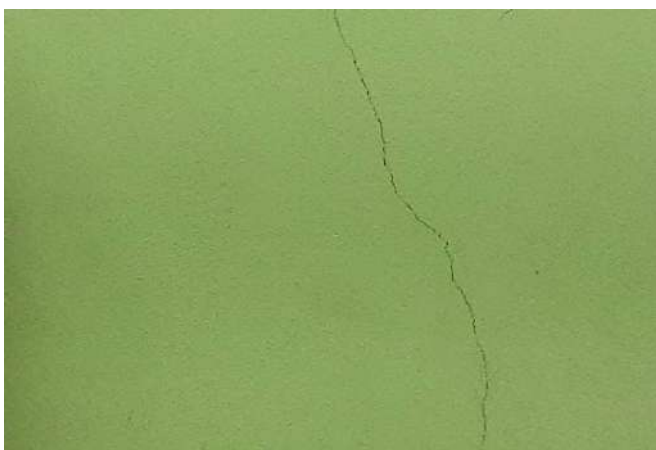
FOTO 99 Sala de Apoio - Fissura horizontal

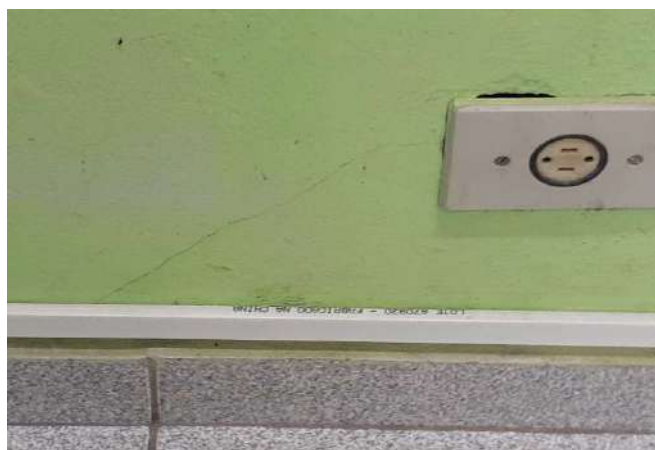
FOTO 100 Sala de Apoio - Fissura e tomada fora de norma

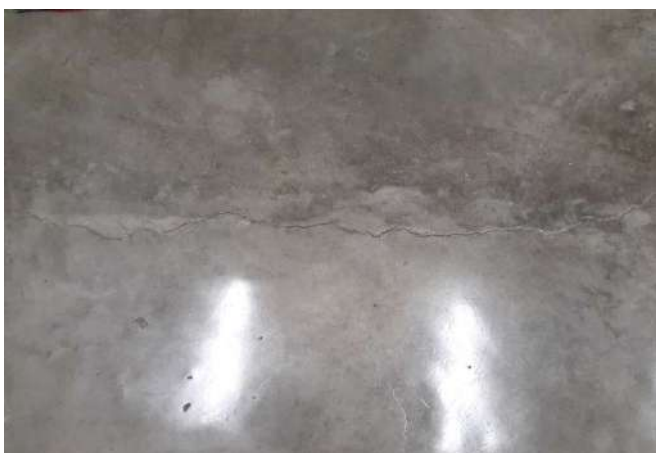
FOTO 99 Sala dos tercerizados - Piso com fissura

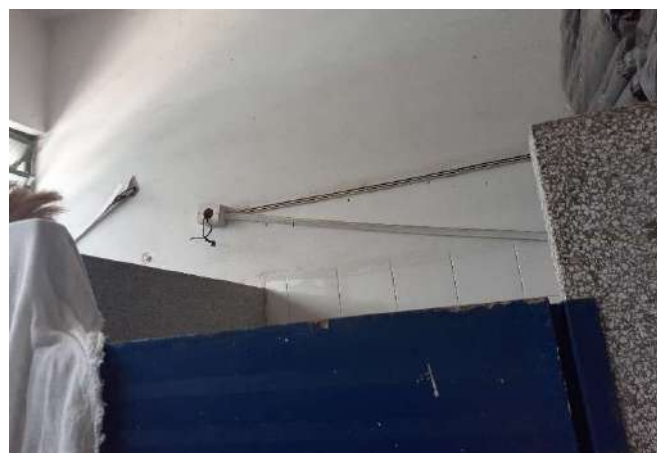
FOTO 100 Sala dos tercerizados - Fiação exposta

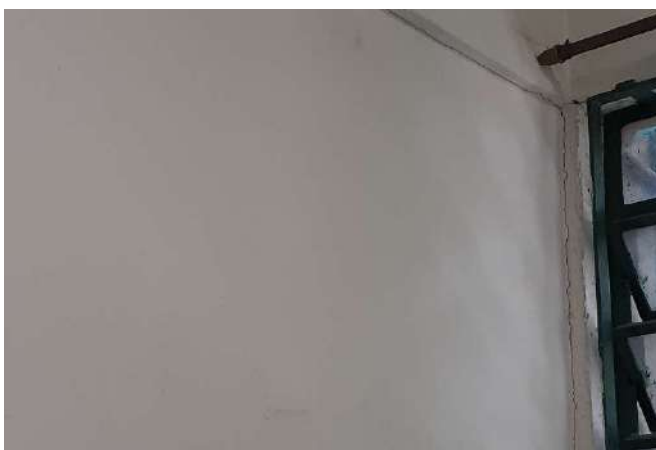
FOTO 99

Sala multifuncionais - Trinca

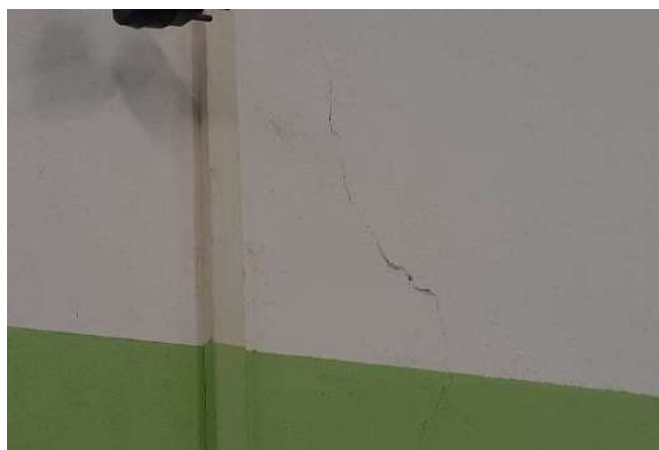
FOTO 100

Sala multifuncionais - Trinca

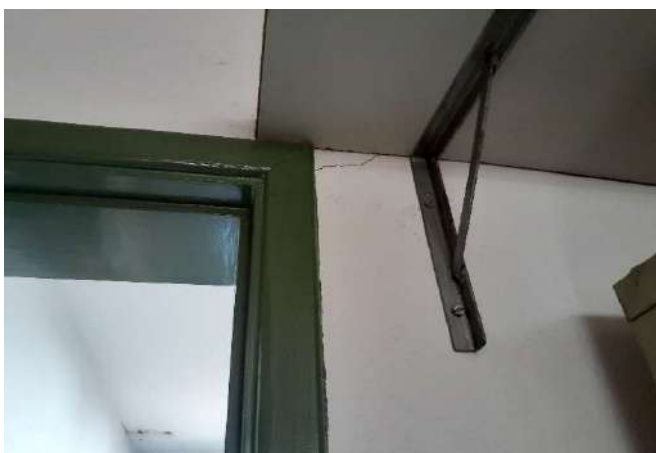
FOTO 105 Arquivo - Fissura

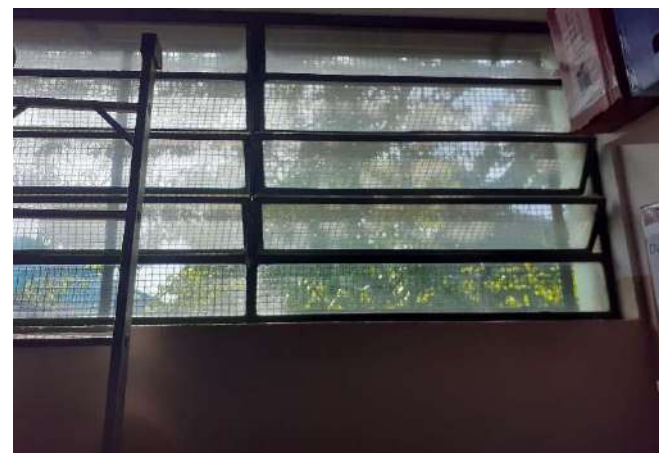
FOTO 106 Arquivo - Esquadria emperrada

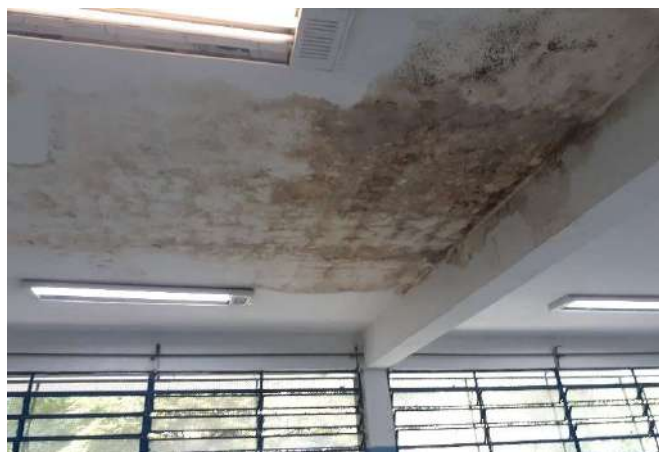
| 6.8 | Infiltração | 3 | sala 8, sala 1 | |

FOTO 108 Sala 1 - Infiltração

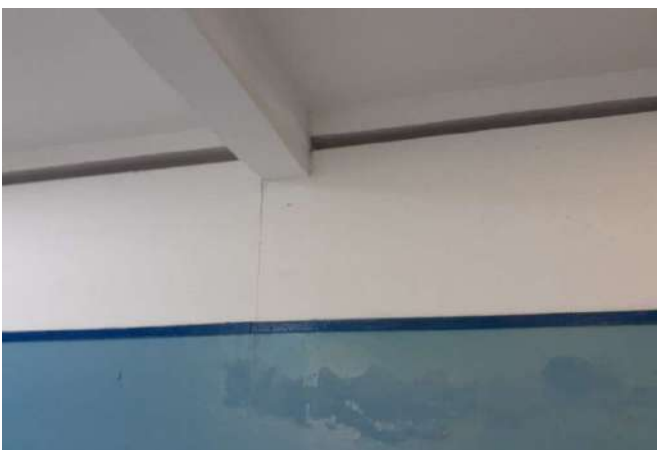
FOTO 106 Sala 1 - Fissura

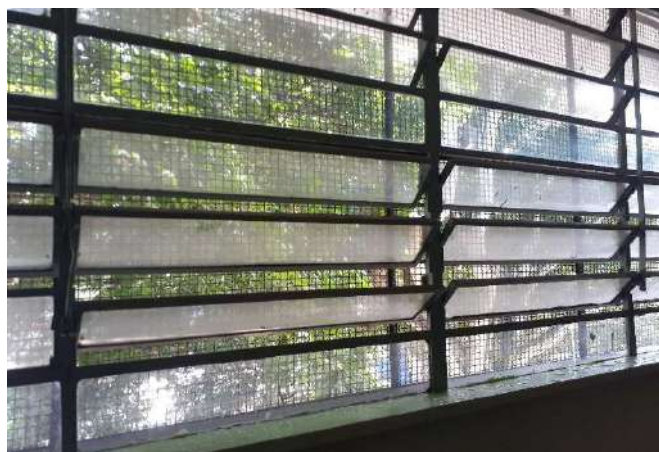
FOTO 108 Sala 2 - Esquadria emperrada

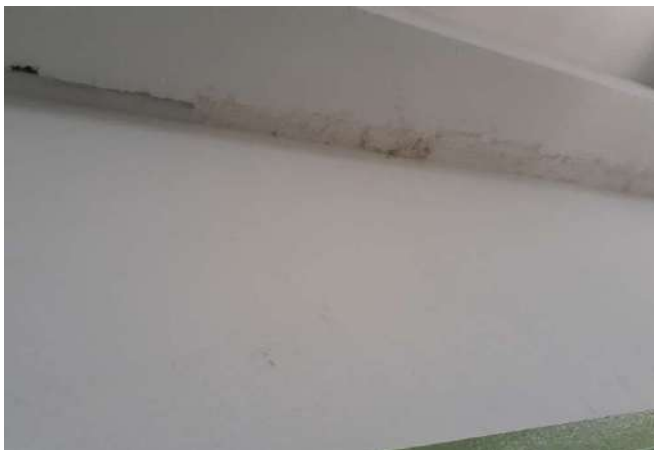
FOTO 103 Sala 8 - Infiltração

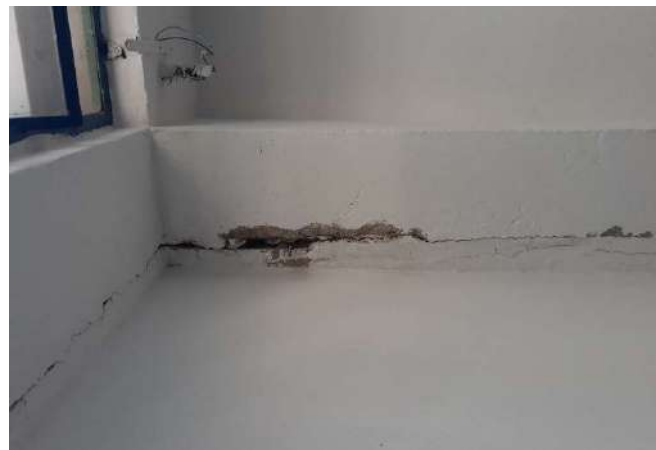
FOTO 104 Sala 8 - Trinca

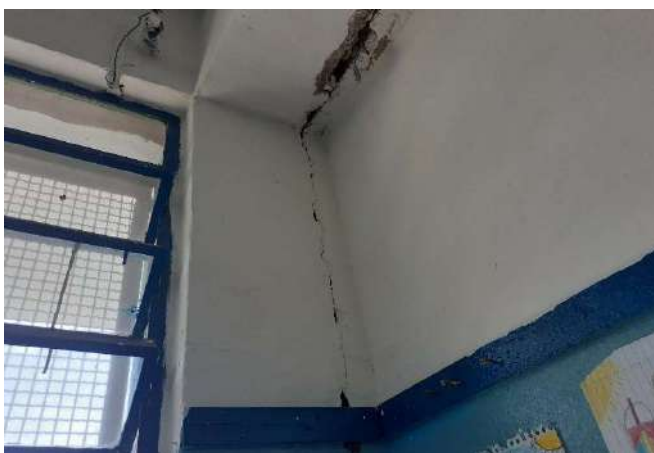
FOTO 105 Sala 8 - Trinca e partes quebradas

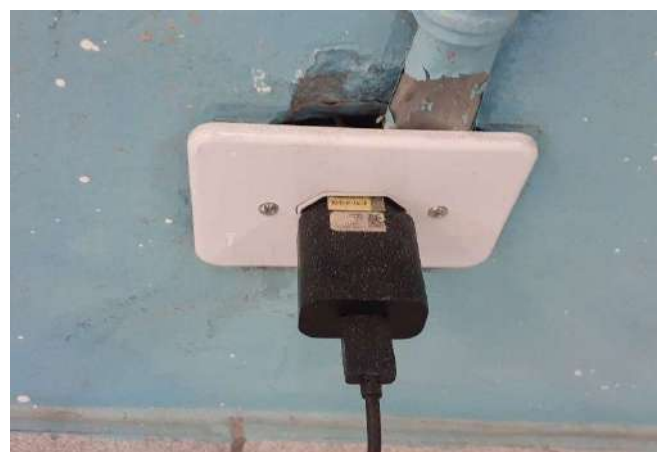
FOTO 106 Sala 9 - Partes quebradas

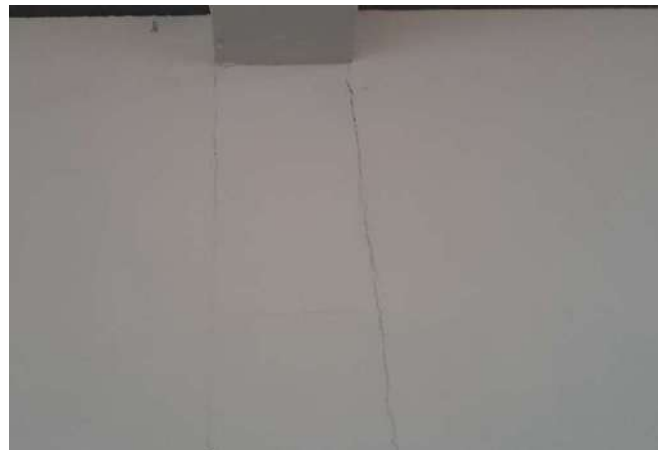
FOTO 104 Sala 11 - Trinca na viga

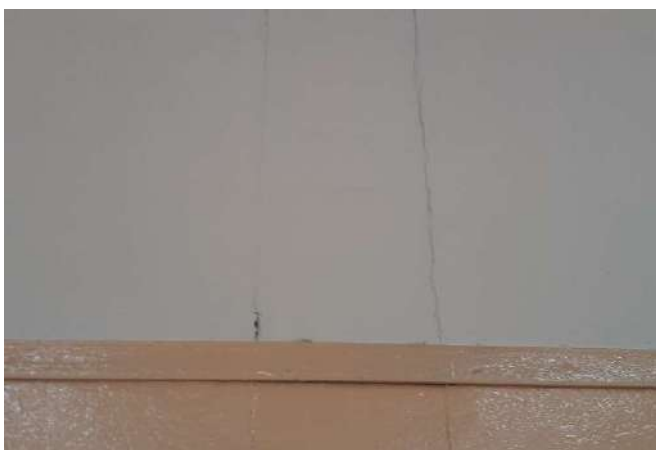
FOTO 105 Sala 11 - Trinca (viga)

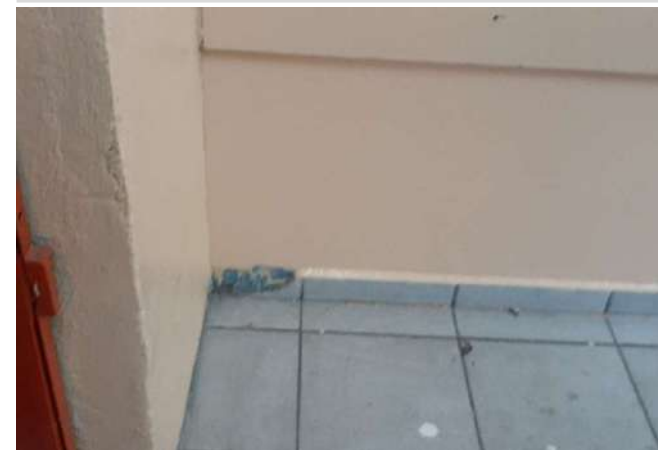
FOTO 106 Sala 11 - Partes quebradas

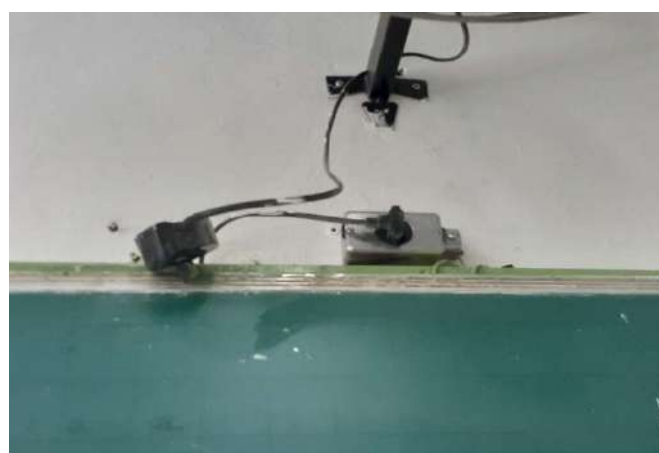
FOTO 106 Sala 12 a 14 - Improviso

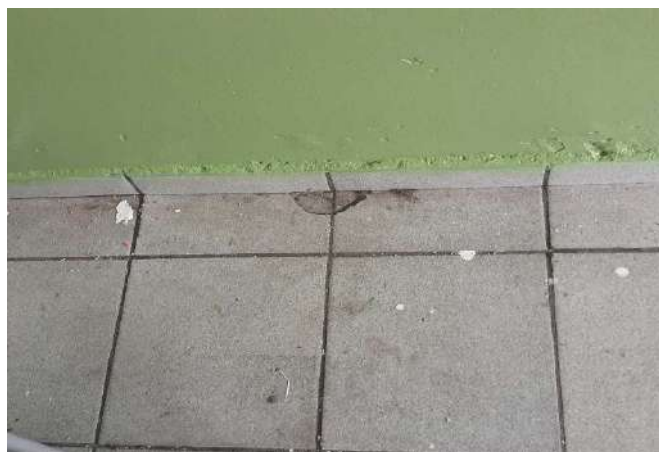
FOTO 108 Sala 12 a 14 - Piso danificado

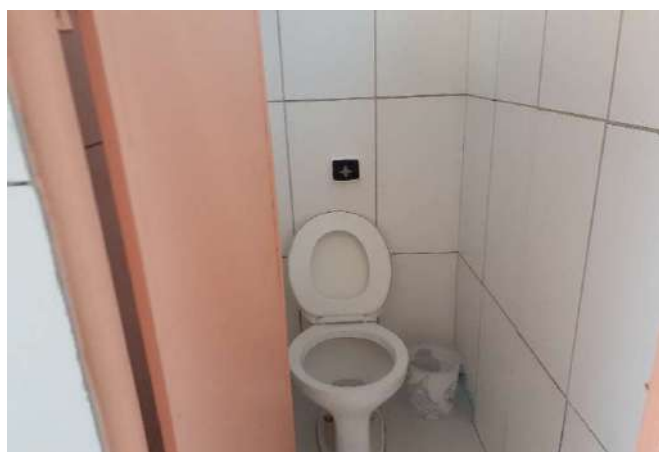
FOTO 108

Sanit. aluno Fem. - Falta acabamento descarga

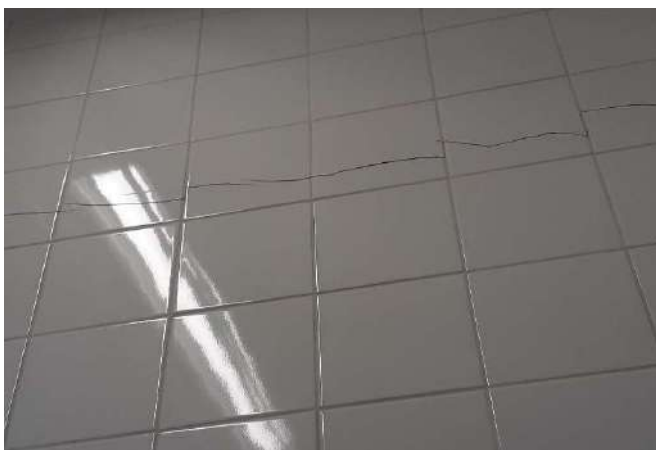
FOTO 107 Sanit. Deficiente unissex - Fissura azulejo

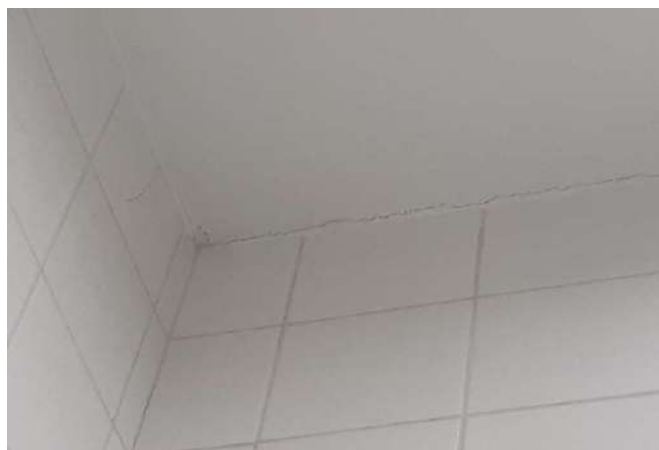
FOTO 108 Sanit. Deficiente unissex - Fissura no teto

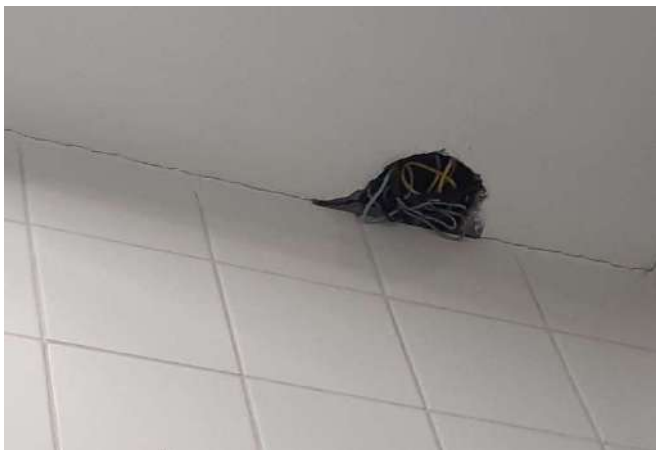
FOTO 103 Sanit. Deficiente unissex - Abertura de fios irregular

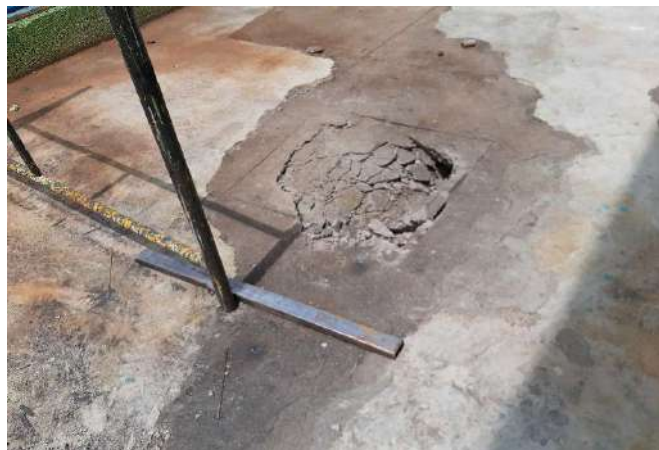
FOTO 104 Piso externo - Abatimento do piso

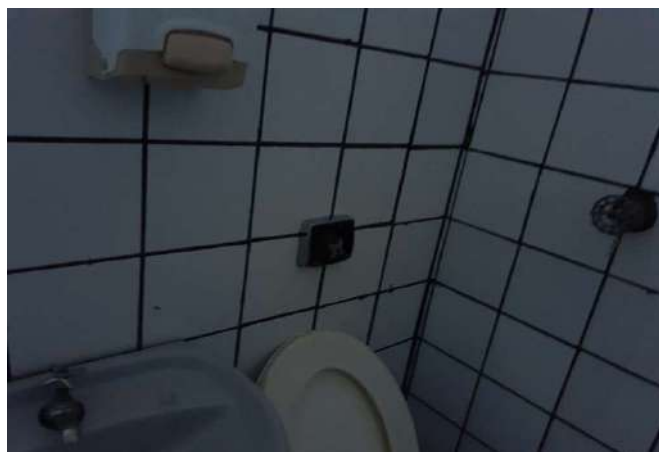
FOTO 108 Vestiário - Falta acabamento da descasca

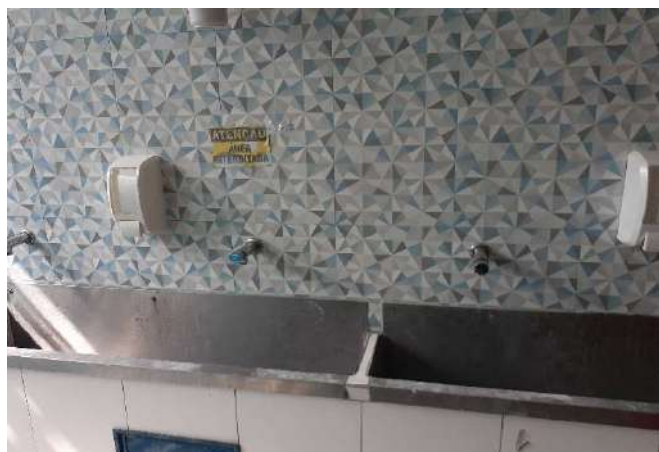
FOTO 108 Combate ao covid - Bebedouro interditado
