PROCESSO SEI Nº 6016.2021/0086735-1

CHAMAMENTO PÚBLICO Nº CH/002/2021/SGM-SEDP

EMEF EMILIO RIBAS

Foi realizada na data de 03 de Janeiro de 2022, a visita à escola Emilio Ribas para análise e diagnóstico em que se encontra a escola.

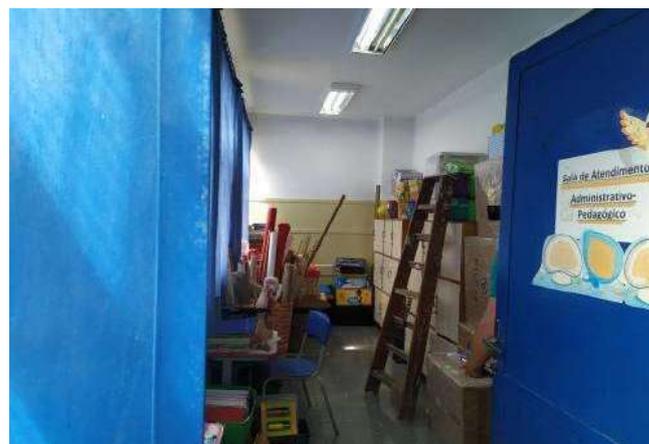
FOTO 45 Almoarifado pav. Superior.- pintura dos caixilhos e paredes com reparo nos bate carteira.

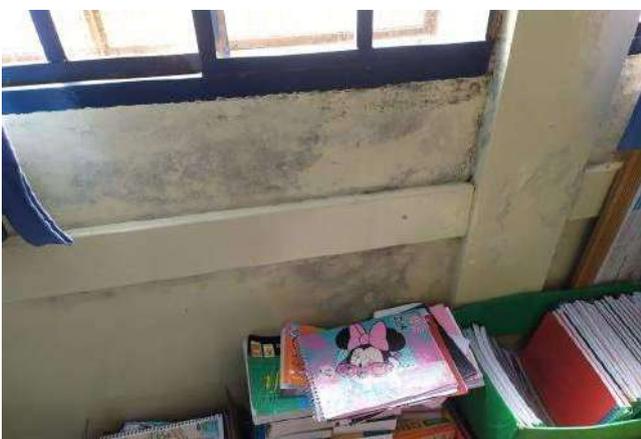
2.6	Deformações excessivas	1		
2.7	Eflorescência, desenvolvimento de organismos biológicos	1		
2.8	Lixiviação	1		
2.9	Infiltrações	2	SALA ALMOXARIFADO E MATERIAL PEDAGÓGICO, APRESENTA INFILTRAÇÃO NA PAREDES DOS CAIXILHOS	
3 IMPERMEABILIZAÇÃO

FOTO 46 Depósito de material pedagógico apresenta infiltração na paredes dos caixilhos.

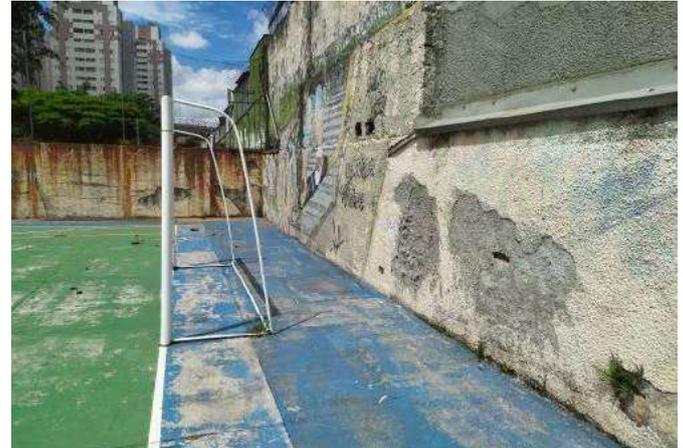
2.1	Deterioração / destacamento / desagregação / deslocamento	2	MUROS DE DIVISA AO LADO DA QUADRA COM ARMADURA DE PILARES EXPOSTA E JUNTAS DE DILATAÇÃO ESBORNICADAS. NECESSÁRIO REVISÃO, ACABAMENTO E PINTURA. O MURO DE DIVISA POSSUI EM SUA TOTALIDADE 260M

FOTO 55 Muro divisa deteriorado

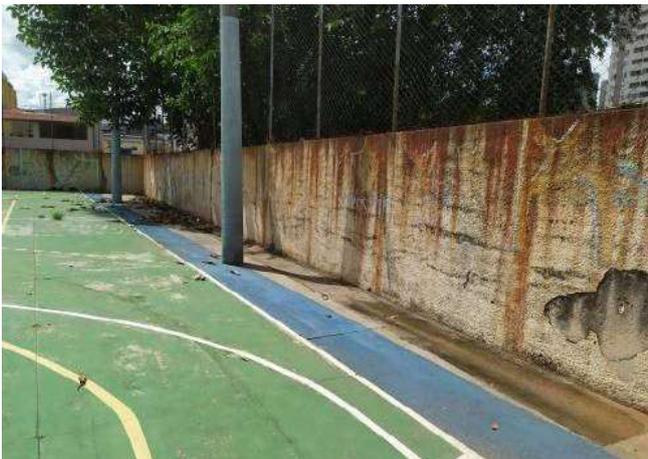
FOTO 56 Muro divisa deteriorado.

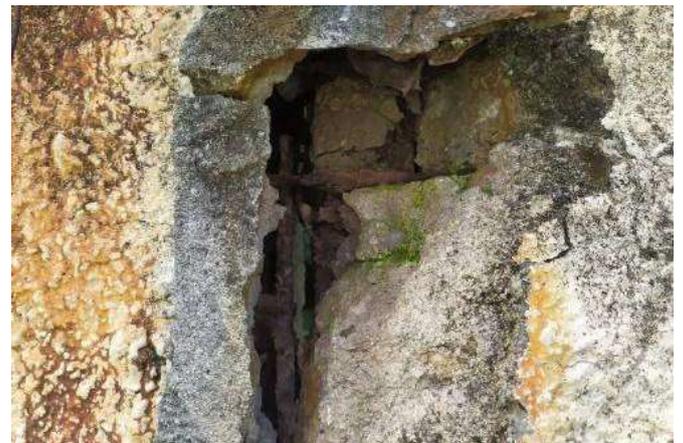
FOTO 57 Muro divisa deteriorado.

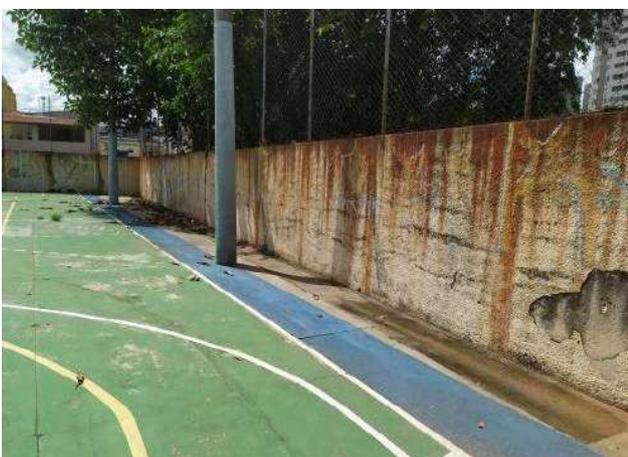
FOTO 58 Muro divisa deteriorado.

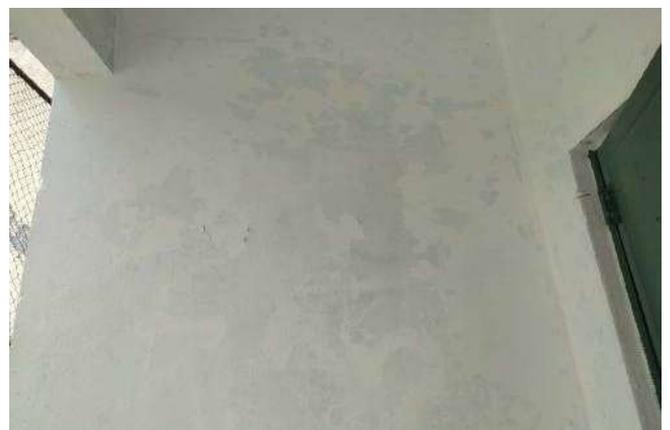
FOTO 65 Vestiário feminino, se faz necessário a instalação de chuveiro elétrico.

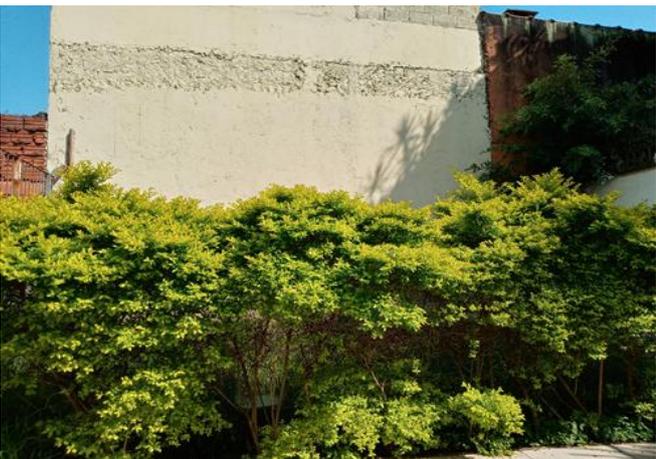
FOTO 80 Pé de jaca nascendo abaixo da grelha hidráulica

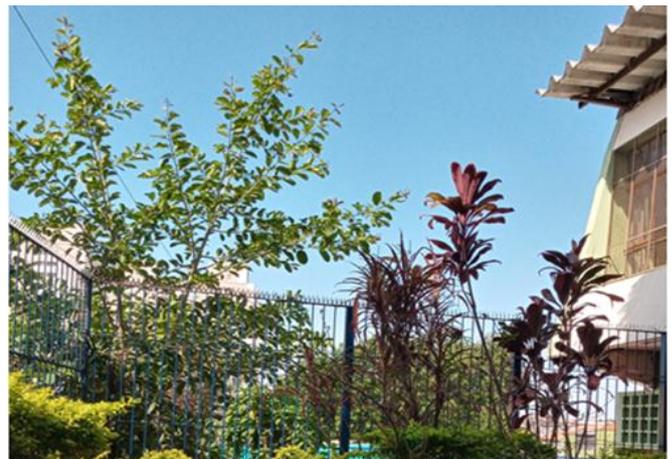
FOTO 81 Árvores Pingo de Ouro, ao fundo Ficus crescendo na trinca da parede

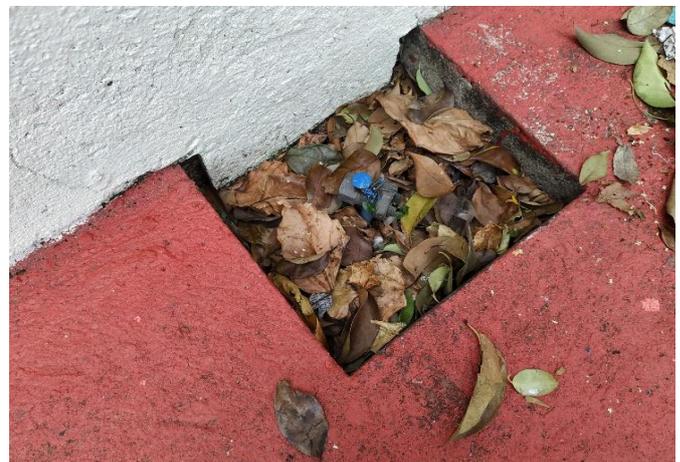
FOTO 6 Condutor terra ligado ao eletrodo de aterramento, sem tampa na caixa de inspeção.

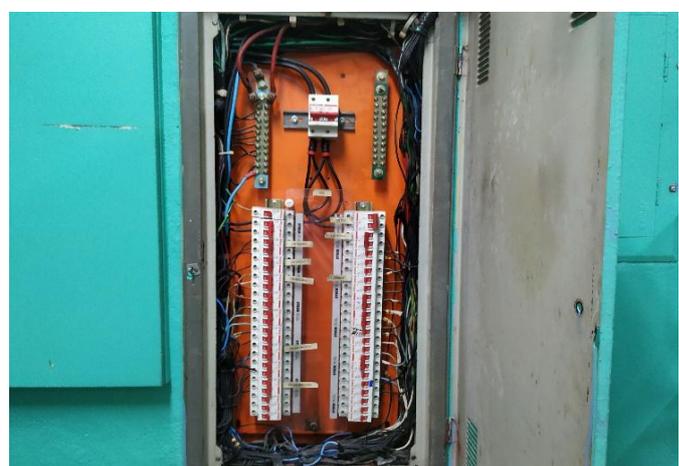
FOTO 12

Quadro de distribuição sobrecarregado. Sem barramento adequado para a distribuição. Falta de identificação dos circuitos. Necessário revisão geral do quadro.

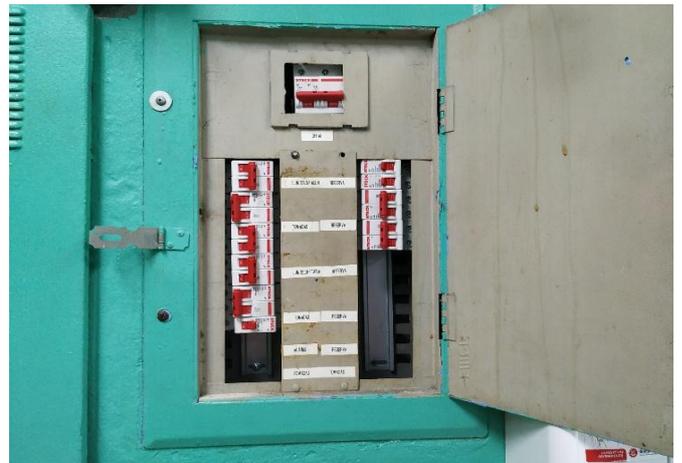
FOTO 16

Quadro de distribuição, necessidade de revisão.

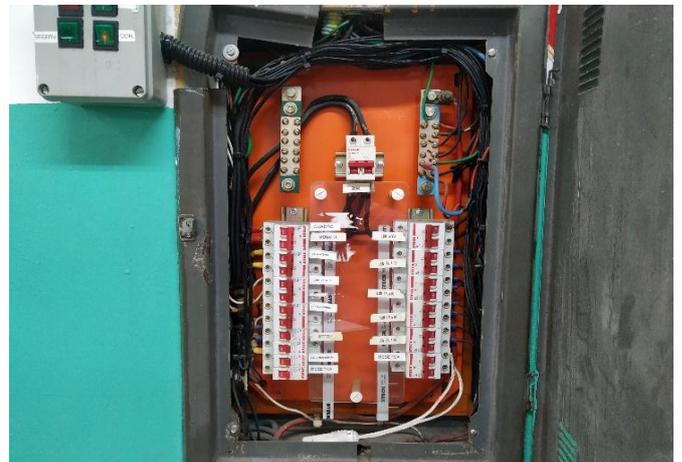
18 Necessário substituição do quadro, estrutura comprometida.

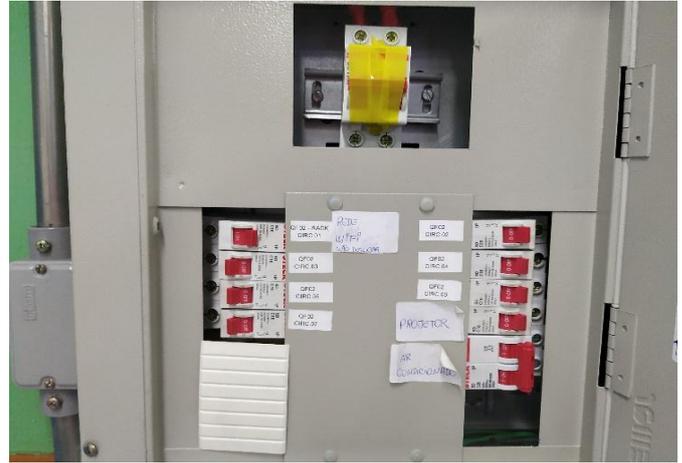
FOTO 26 Interno do quadro, realizar uma revisão.

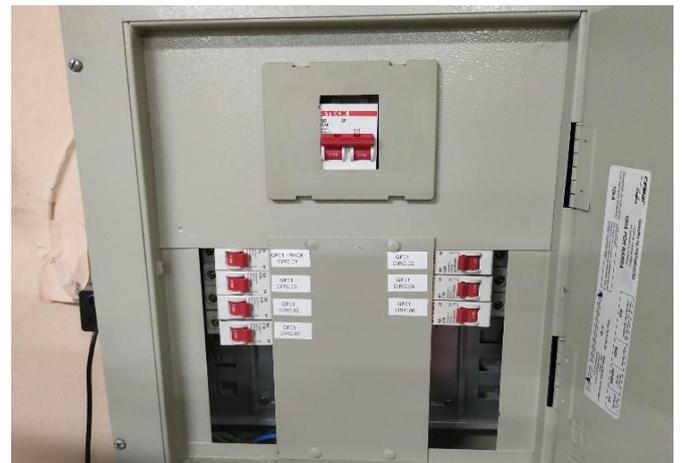
FOTO 28 Interno do quadro, realizar uma revisão.

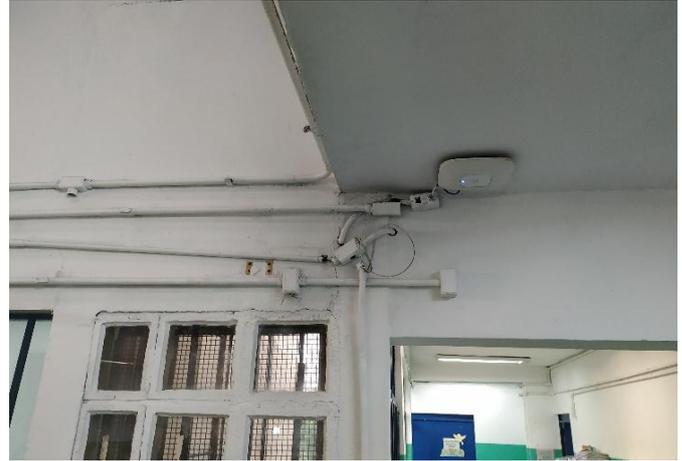
FOTO 32 Necessário manutenção em condutores em alguns setores da unidade.

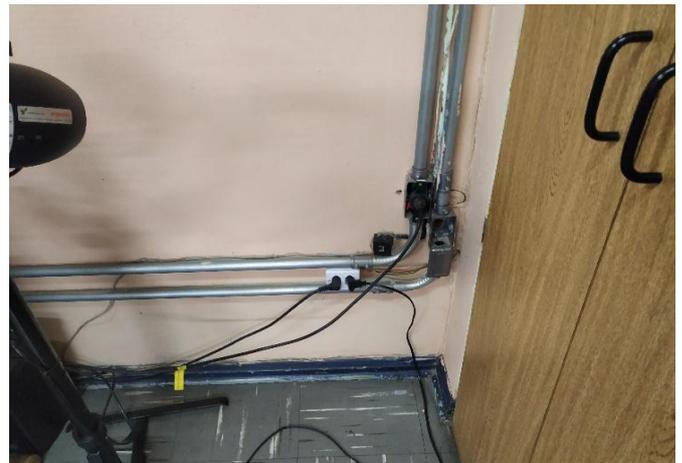
FOTO 34 Caixas do condutor sem tampa, tomada adaptada, com cabos elétricos expostos.

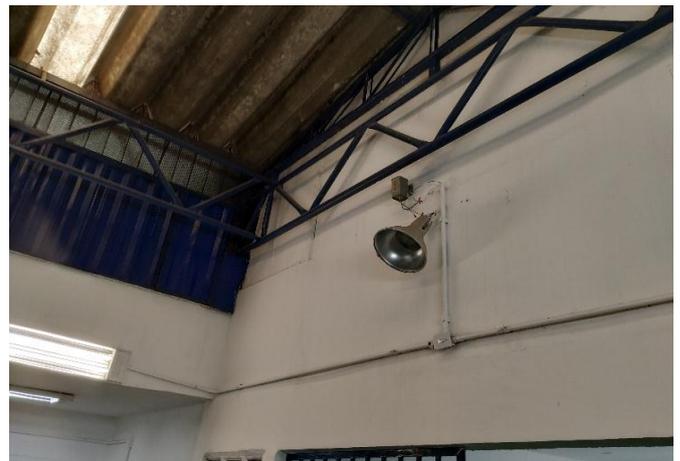
Iluminação do refeitório, necessidade de substituição por equipamento mais eficiente.

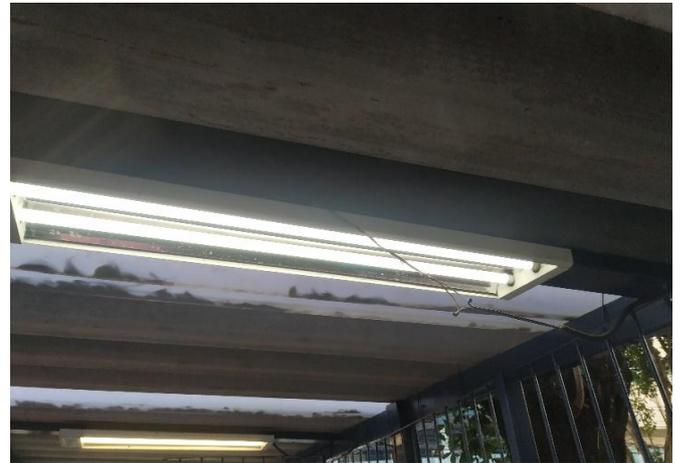
FOTO 49 Luminária instalada com improviso, corredor de acesso a unidade. Realizar instalação de condutele.

FOTO 50 Luminária instalada com improviso, corredor de acesso a unidade. Realizar a adequação e instalação de condutele.

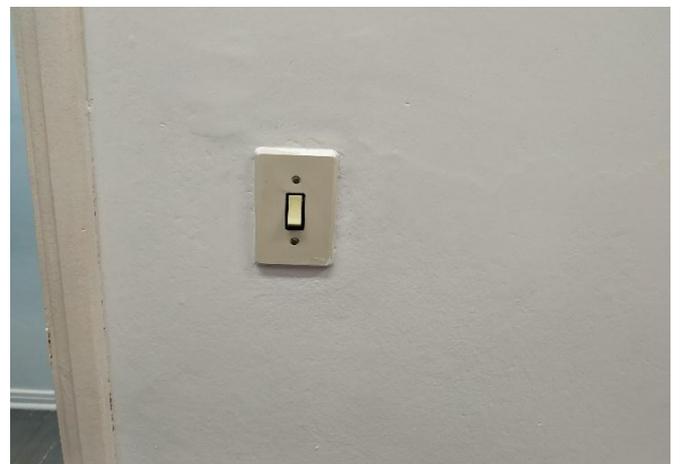
FOTO 53 Interruptor, secretaria. Realizar a adequação com condutele.

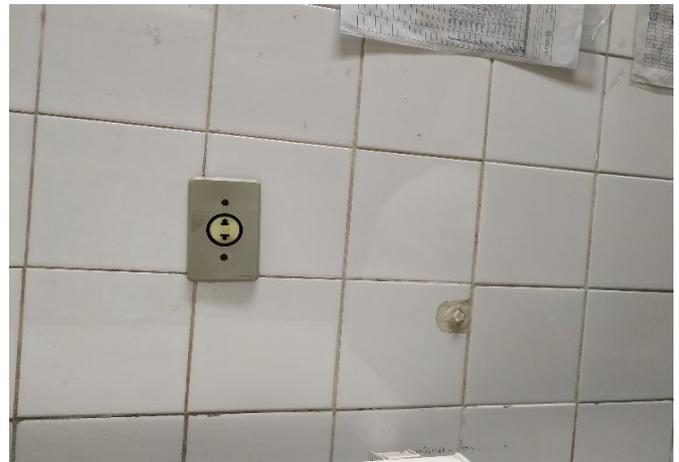
Tomada simples padrão americano antigo, cozinha. Substituir por padrão brasileiro.

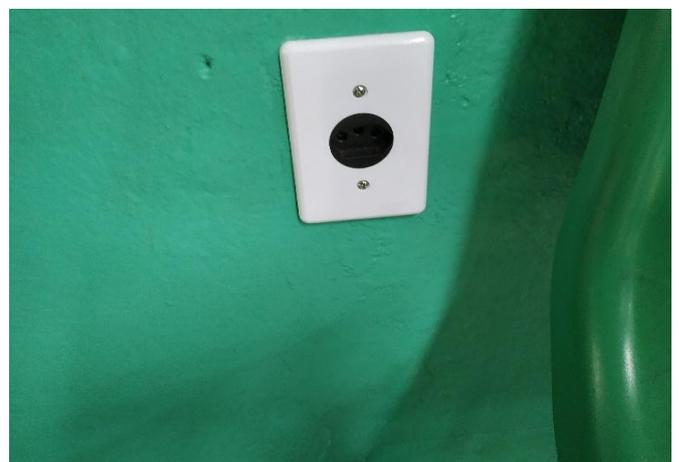
Tomada simples padrão americano antiga. Sala funcionários da limpeza. Substituir por padrão brasileiro.

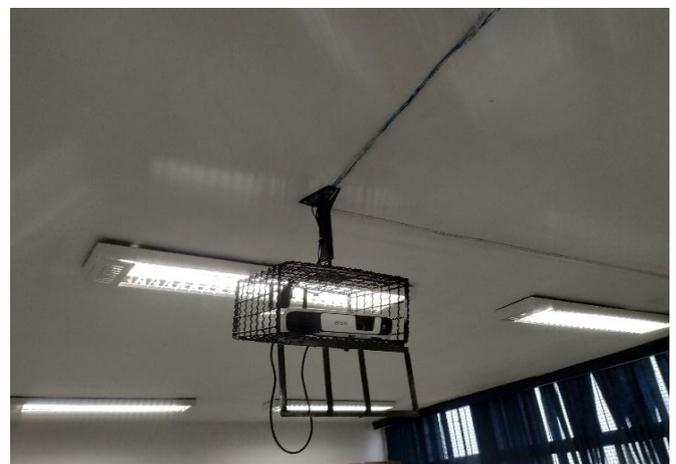
FOTO 102 Projetor com cabos de rede expostos, sala de informática.

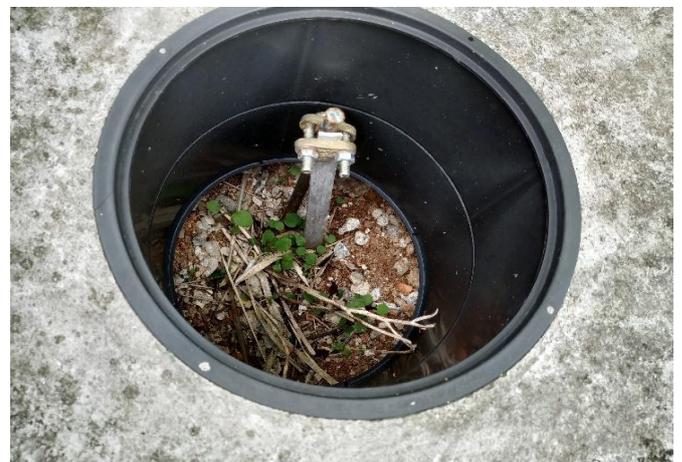
FOTO 12 Caixa de inspeção, sem a tampa.

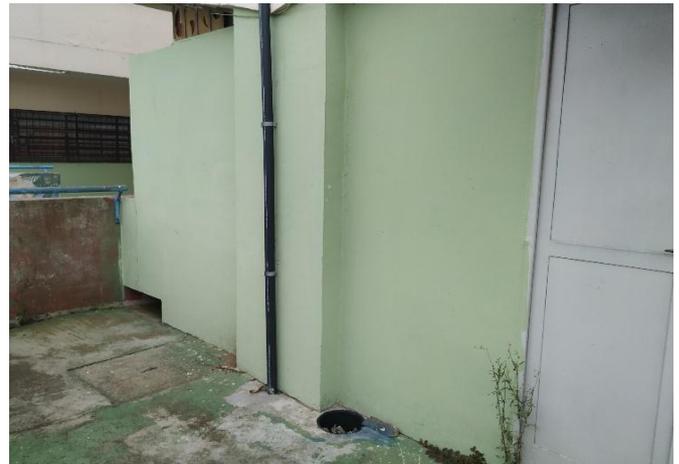
FOTO 15 Caixa de inspeção sem tampa.

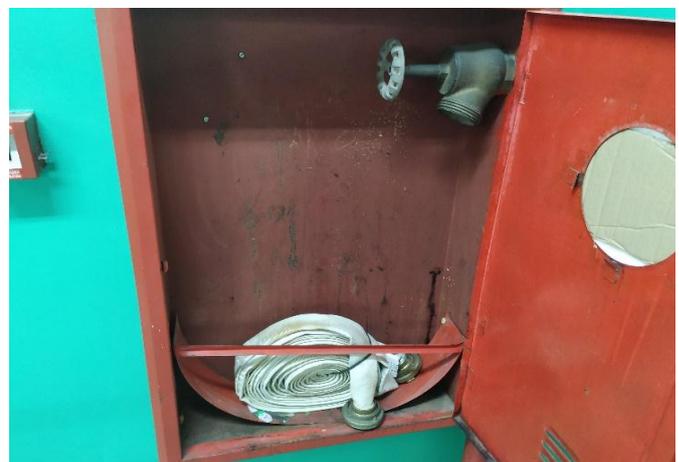
17.2.5	Registro emperrado/com vazamento	1			
17.2.6	Mangueira conectada	1			
17.2.7	Ausência da mangueira	1			
17.2.8	Ausência do esguicho	3	NÃO HÁ ESGUICHOS HIDRAULICOS

FOTO 24 Interior do abrigo, mangueira e falta do esguicho e da chave Storz.

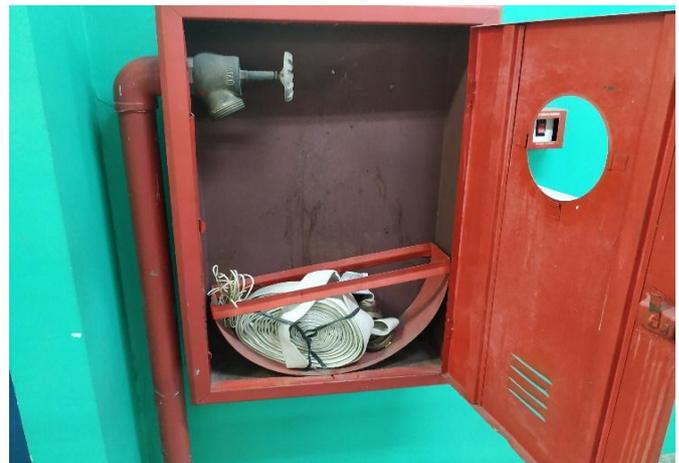
FOTO 28 Interior do abrigo, mangueira e falta do esguicho e da chave Storz.

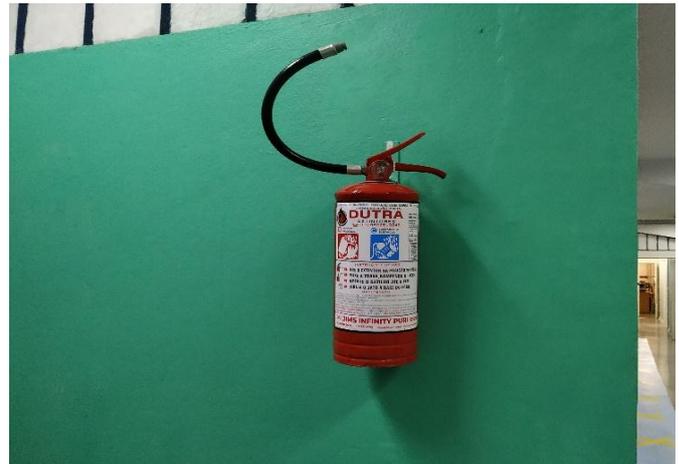
FOTO 33 Extintor de água e pó químico, faltando sinalização.

FOTO 34 Extintor de pó químico, faltando sinalização.

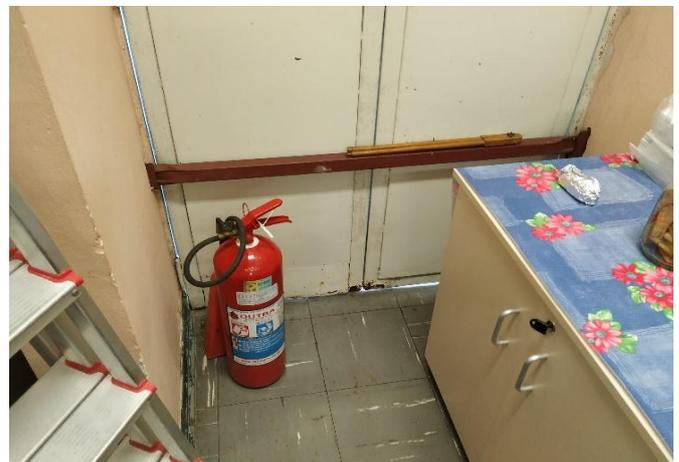
FOTO 36 Extintor de CO2, fora do suporte e sem sinalização.

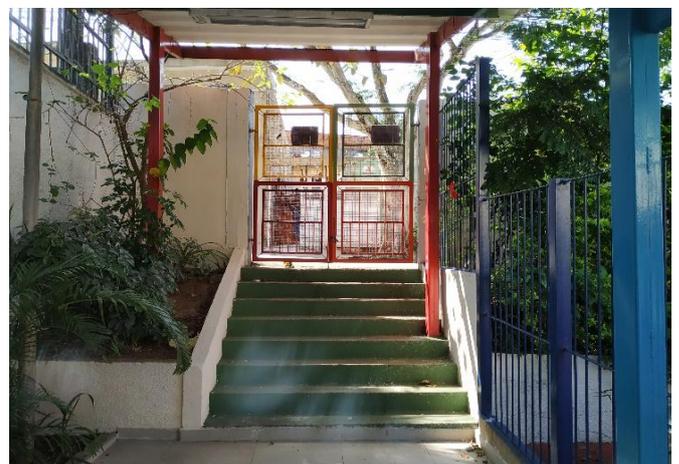
FOTO 42 Entrada secundária. Faltando corrimão.
