# **PROCESSO SEI Nº 6016.2021/0086735-1**

## **CHAMAMENTO PÚBLICO Nº CH/002/2021/SGM-SEDP**

## **EMEF FAZENDA DA JUTA**

EFETUADA VISTORIA DA EDIFICAÇÃO PARA LEVANTAMENTO  
E DIAGNÓSTICO DA PATOLOGIAS EXISTENTES.

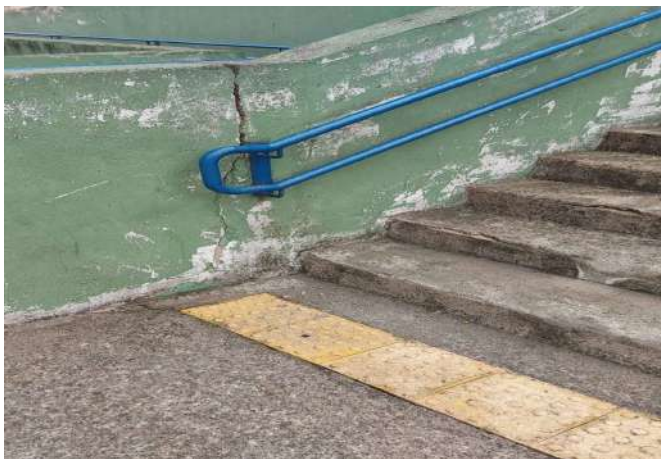
FOTO 1 Reparos na entrada e escada

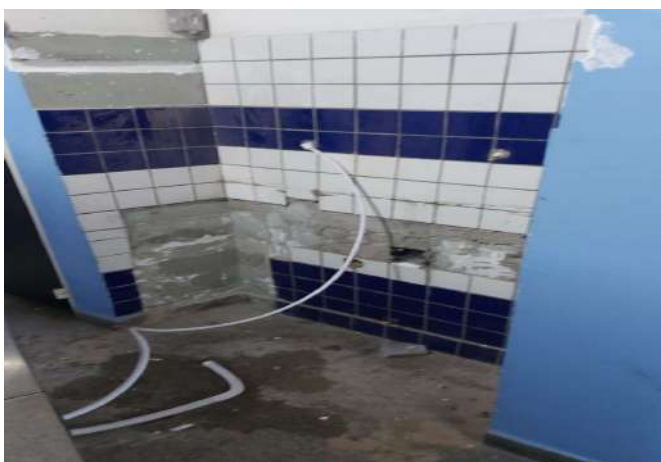
FOTO 3 Sala de artes 2º pavimento instalar pia

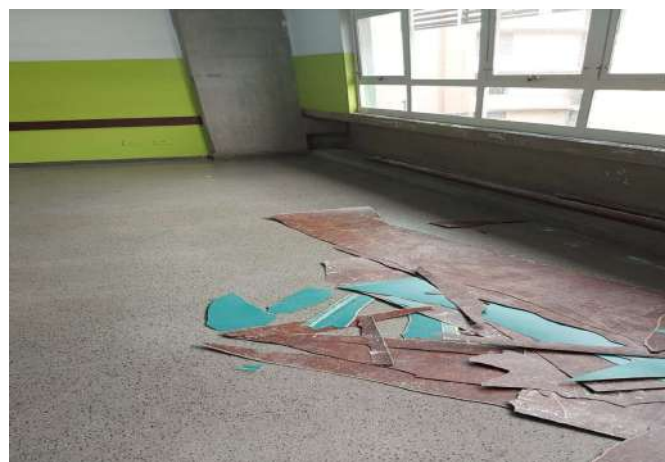
| Nome da Unidade : | | FAZENDA DA JUTA | DRE : | SAO MATEUS |
|---|---|---|---|---|
| 7.1 | Fissura | 2 | PISO DO PÁTIO, BANHEIRO, E ALGUMAS SALAS APRESENTAM TRINCAS | |

FOTO 4 Trinca no piso granilite na entrada dos wc do 3º pavimento

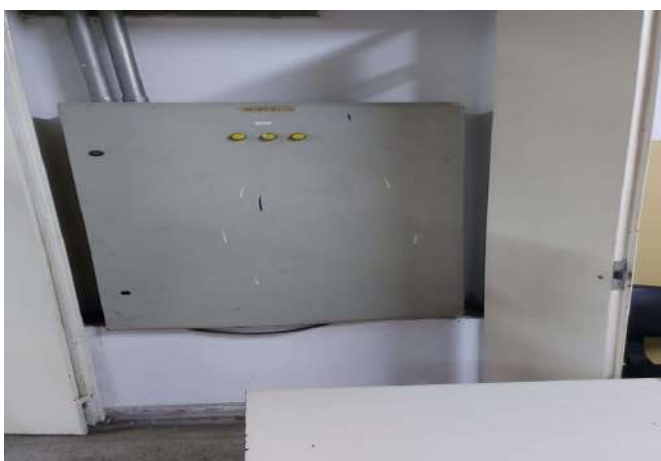
FOTO 5 Quadro de força principal no Térreo

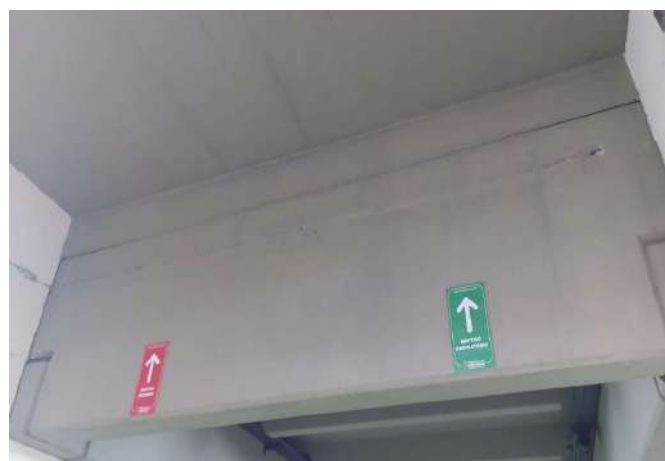
FOTO 6 Furo para retirar água parada infiltrando

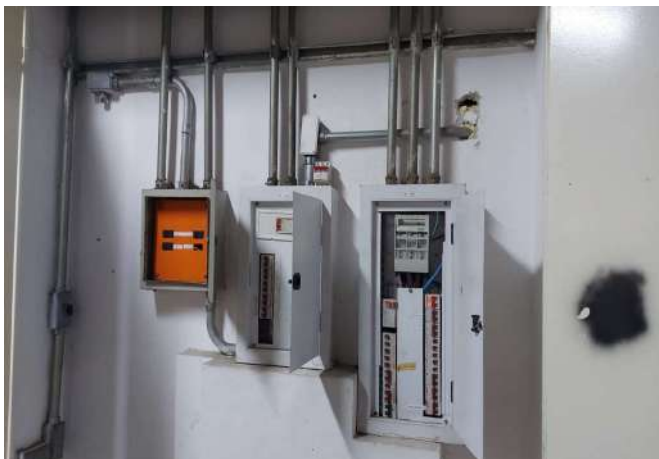
FOTO 7 Quadro do andar

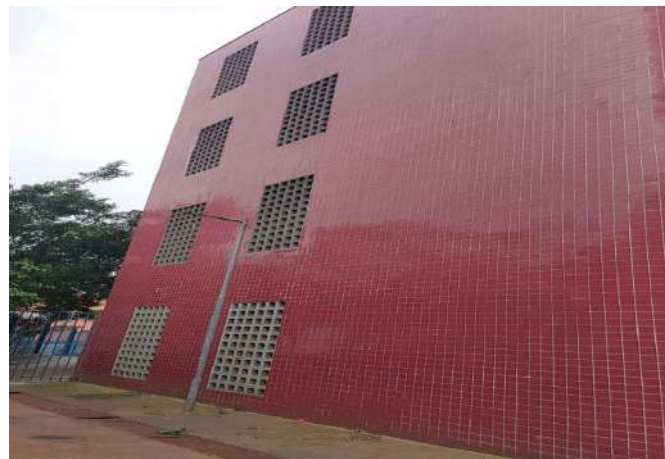
FOTO 8 Bloco de cimento no lugar dos elementos vazados

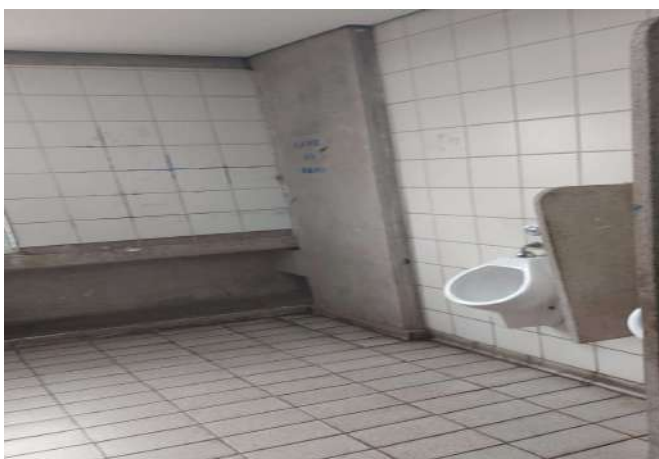
| Nome da Unidade : | | FAZENDA DA JUTA | DRE : | SAO MATEUS |
|---|---|---|---|---|
| 1.3 | Recalque diferencial | 2 | HÁ UM RECALQUE NO SOLO QUE CAUSOU TRINCAS NO PISO E PAREDE DOS BANHEIROS | |

FOTO 9 Os wc's masculino e feminino devido o recalque de solo, trincou piso, paredes.

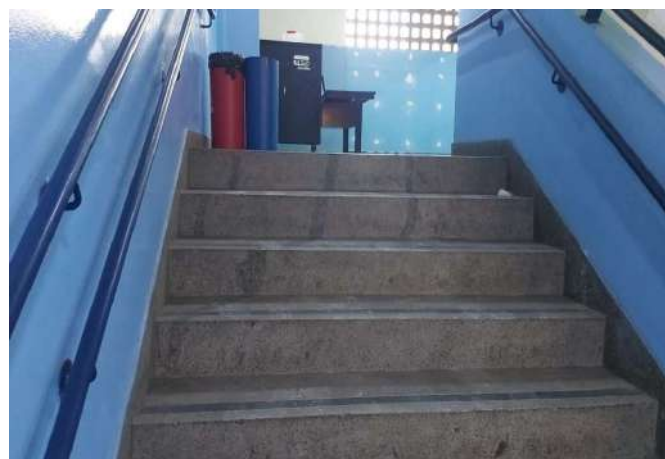
| Nome da Unidade : | | FAZENDA DA JUTA | DRE : | SAO MATEUS |
|---|---|---|---|---|
| 2.3 | Fissuras / trincas / rachaduras | 2 | TRINCAS NO MURO DA ESCADA | |

FOTO 10 Escada com trincas devido um incêndio ocorrido na sala debaixo

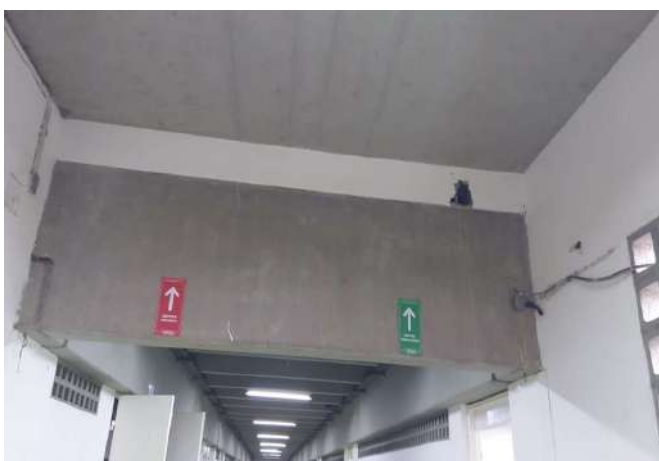
FOTO 11 Furo no vazio para retirar água parada infiltrando

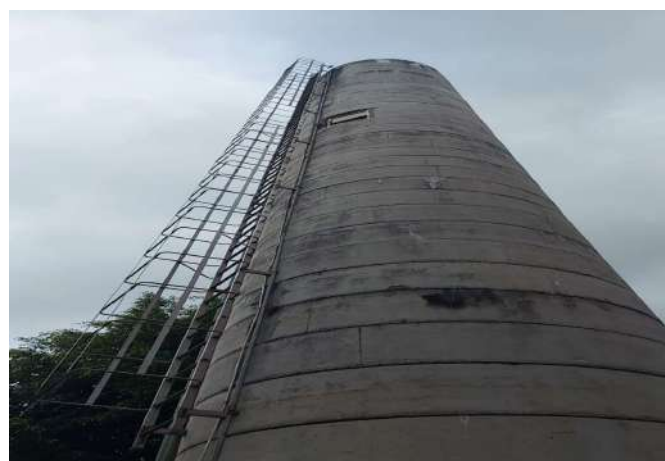
FOTO 12 Infiltração

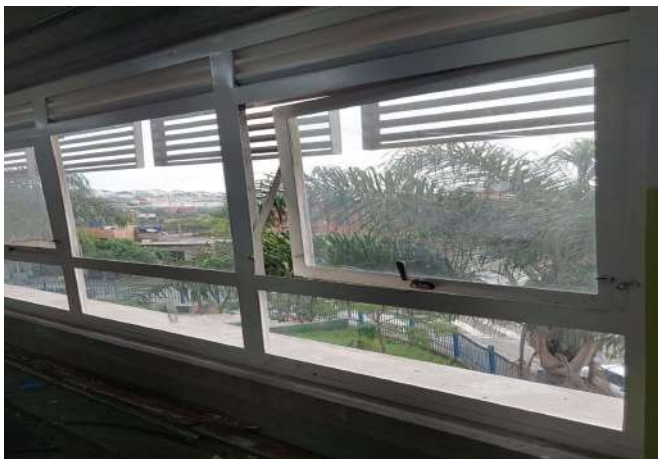
| 9.8 | Ineficiência no deslizamento/abertura, trincos/fechamento | 2 | BASCULANTE DE ALGUMAS ESQUADRIAS NÃO FUNCIONAM E NECESSITAM DE REPARO. |

FOTO 13 Quebra de basculante de janela é frequentemente

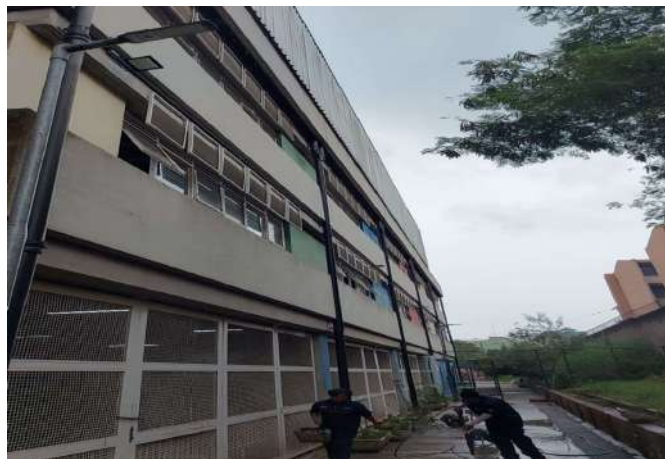
| Nome da Unidade : | | FAZENDA DA JUTA | DRE : | SAO MATEUS |
|---|---|---|---|---|
| 4.11 | Manchas, descoloração da pintura, sujidades | 2 | NECESSÁRIO PINTURA | |

FOTO 14 Pintura na fachada geral

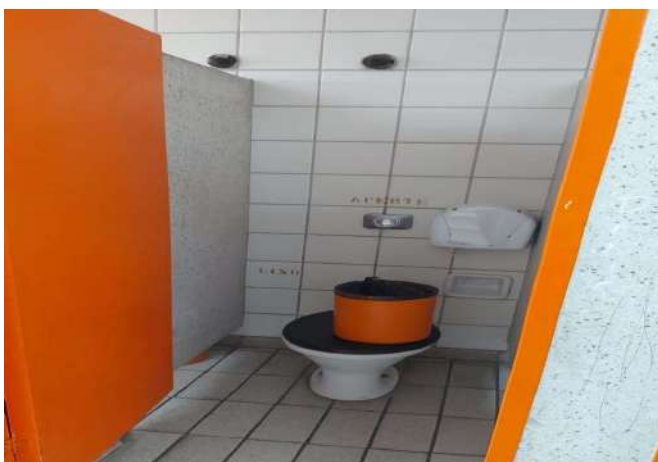
FOTO 15 Banheiros do Térreo necessitam readequação total, inverter o lado das bacias para a parede da frente,

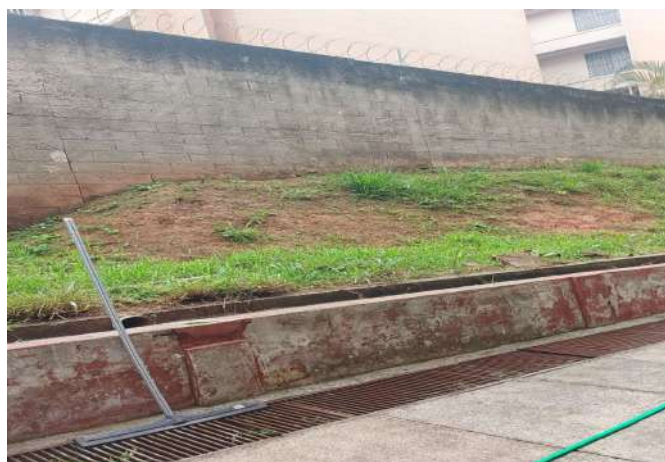
FOTO 16 Sistema pluvial em frente o pátio coleta no do condomínio externo e também da escola, todavia em

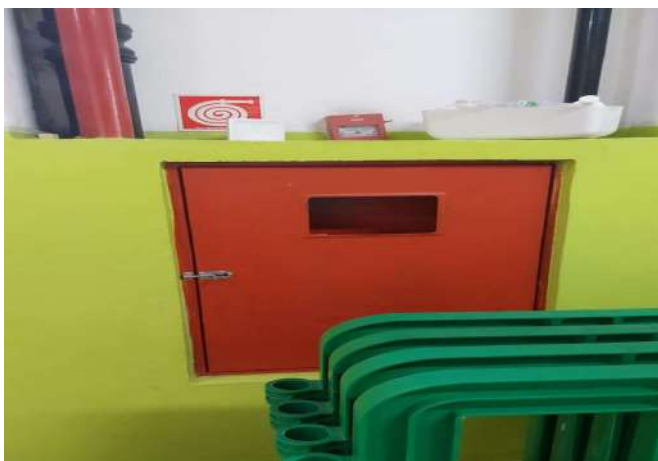
FOTO 17 Só tem botão de alarme porém não tem o botão que ativa a bomba de incêndio

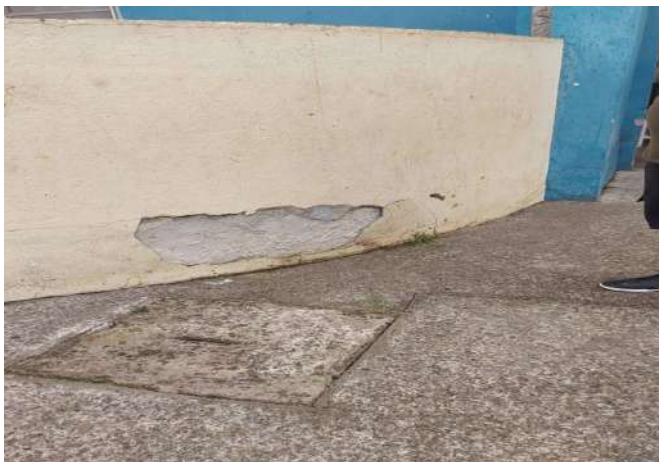
FOTO 19 Reparos na entrada e escada

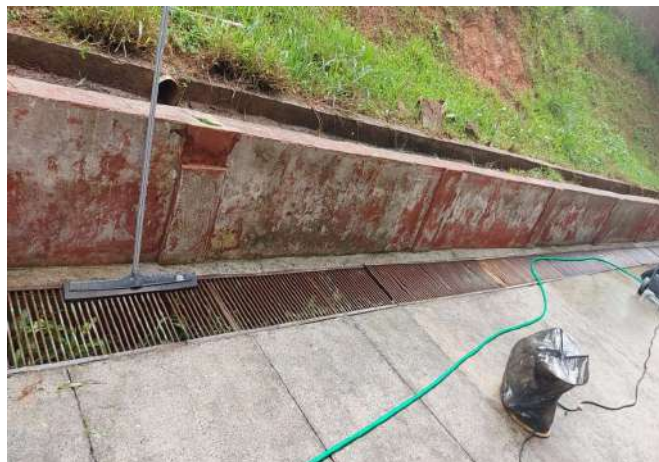
FOTO 20 Sistema pluvial em frente o pátio coleta no do condomínio externo e também da escola, todavia em

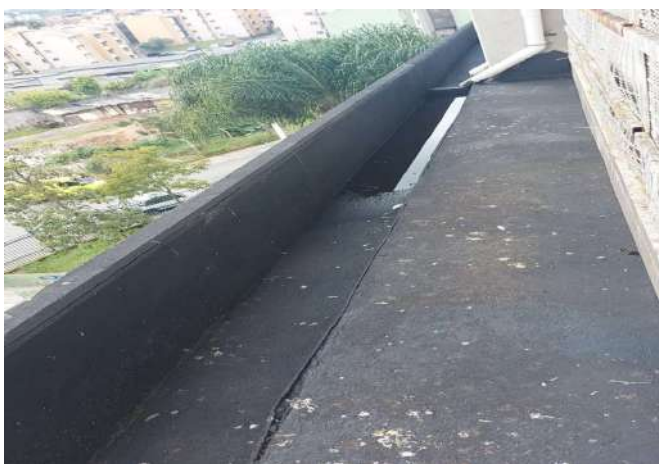
| Nome da Unidade : | | FAZENDA DA JUTA | DRE : | SAO MATEUS |
|---|---|---|---|---|
| 5.8 | Transbordamento e entupimento de calha / ralo | 2 | A CALHA NECESSITA DE MANUTENÇÃO | |

FOTO 21 Infiltração na calha

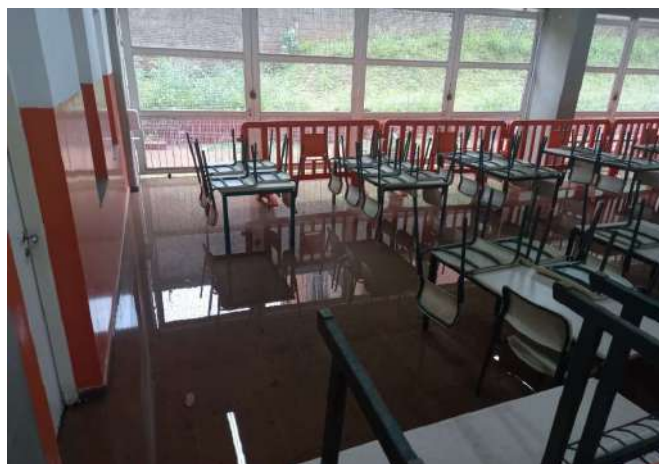
FOTO 24 Alagamento do pátio

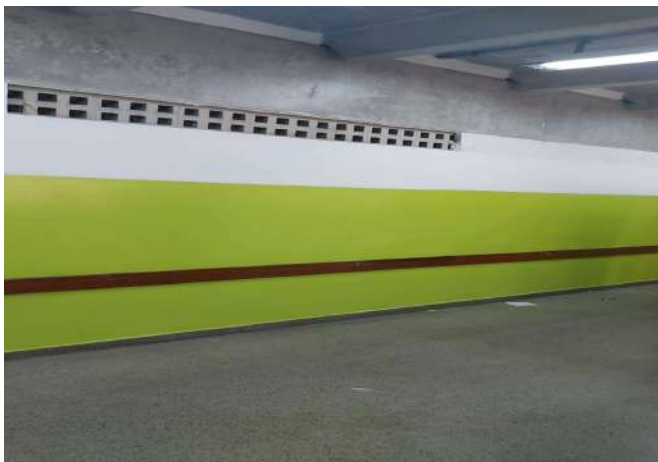
FOTO 25

Trinca no piso granito na entrada dos wc do 3º pavimento

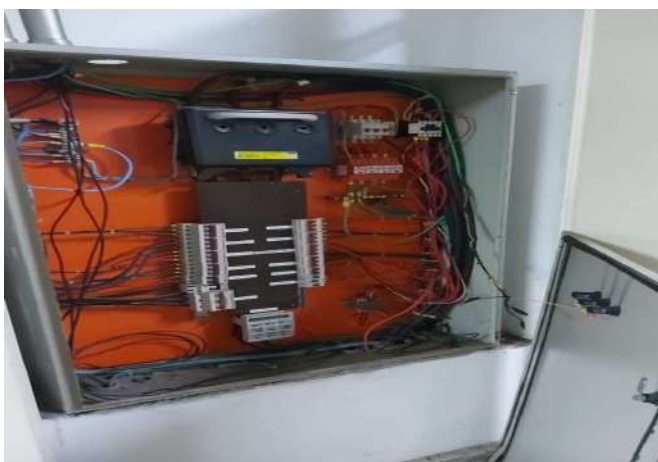
FOTO 27

Quadro do andar

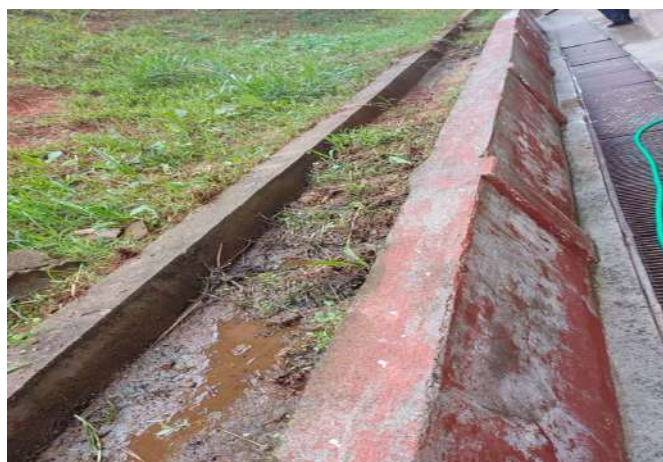
FOTO 28

Limpeza de canaleta

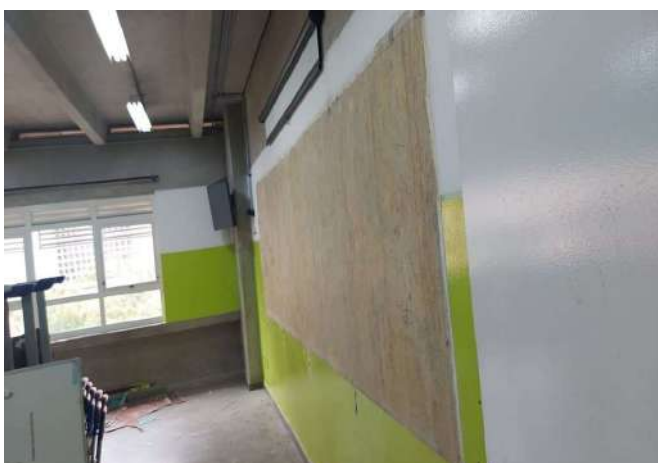
FOTO 29

Trocando as lousas

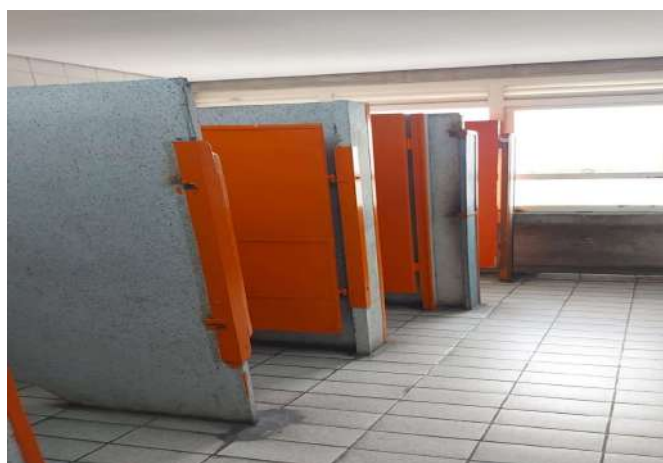
FOTO 30

Necessitava efetuar um banheiro deficiente, adequar local das portas e eliminar o último box para atender a

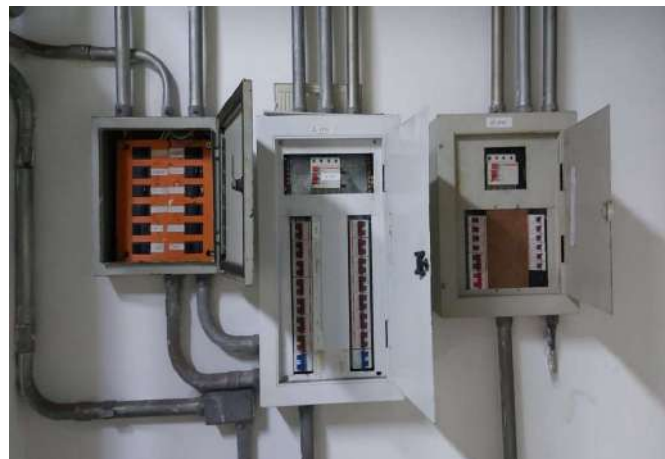
| 11.2 | Quadros, painéis e equipamentos elétricos-fora de norma | 2 | FREQUENTEMENTE HÁ QUEDA DOS DIJUNTORES DEVIDO A SOBRECARGA NO SISTEMA ELÉTRICO |

FOTO 32 Atualmente ocorre sobrecarga em alguns circuitos, falta balancear a distribuição para não ocorrer mais

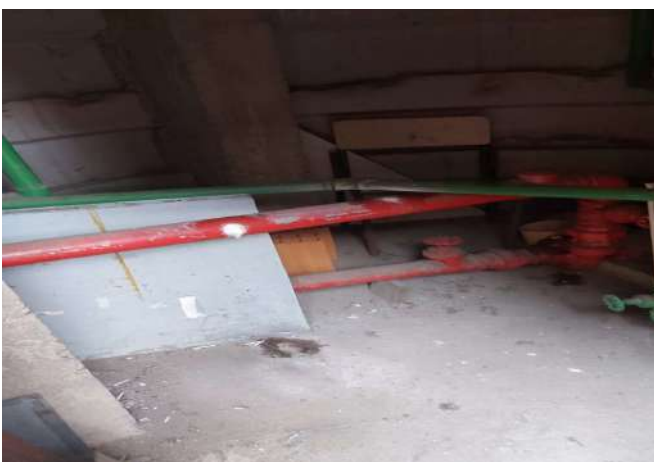
FOTO 33 Falta bomba de pressurização

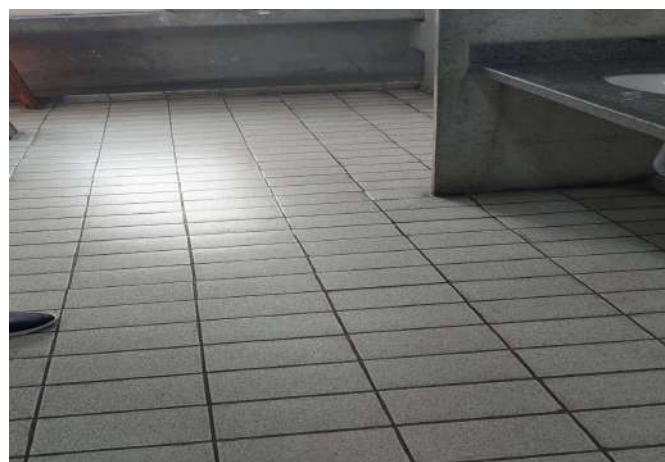
FOTO 34 Os wc's masculino e feminino devido o recalque de solo, trincou piso, paredes.

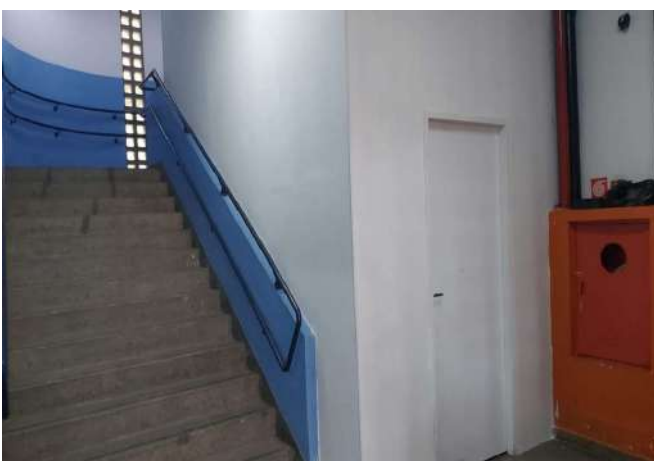
FOTO 35 Depósito de equipamentos no térreo sofreu um incêndio em 2017

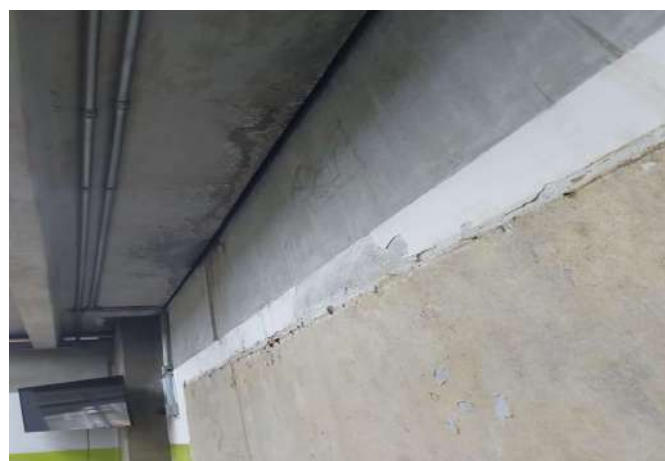
FOTO 36 Esta água represada no vazio infiltração na sala 19 e percolava água no pilar também

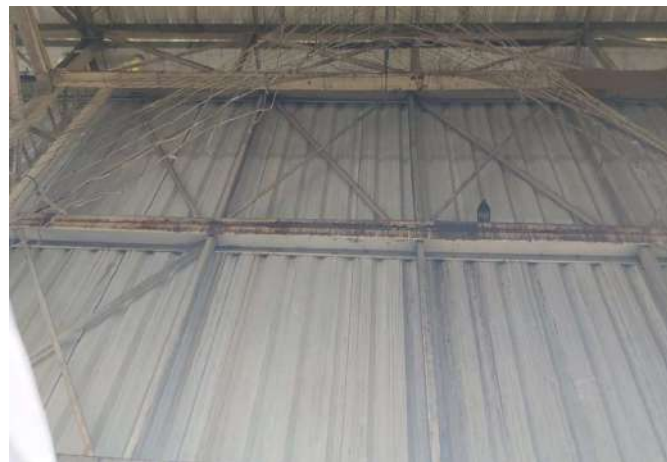
FOTO 38 Fixação dos rotores

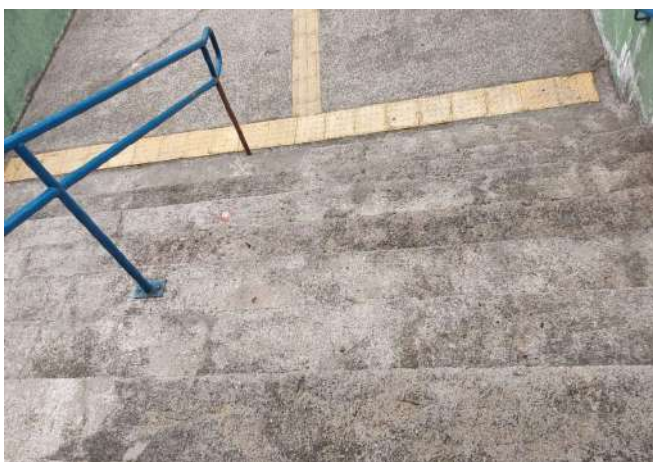
FOTO 39 Reparos na entrada e escada

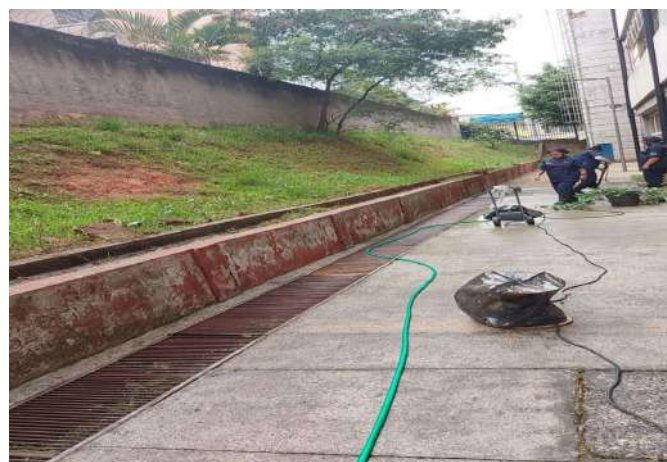
FOTO 40 Sistema pluvial em frente o pátio coleta no do condomínio externo e também da escola, todavia em

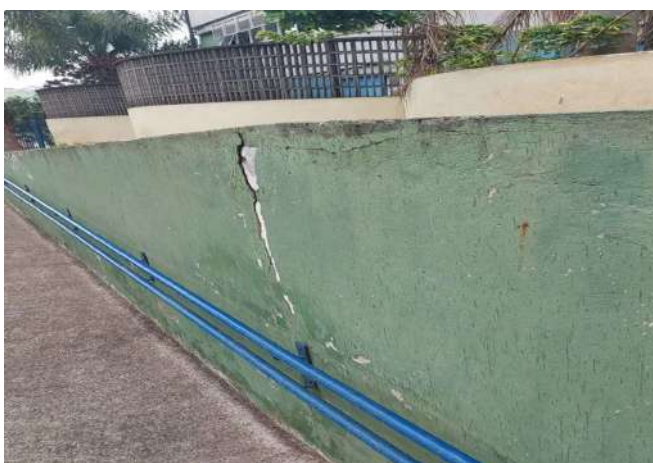
FOTO 41 Reparos na entrada e escada

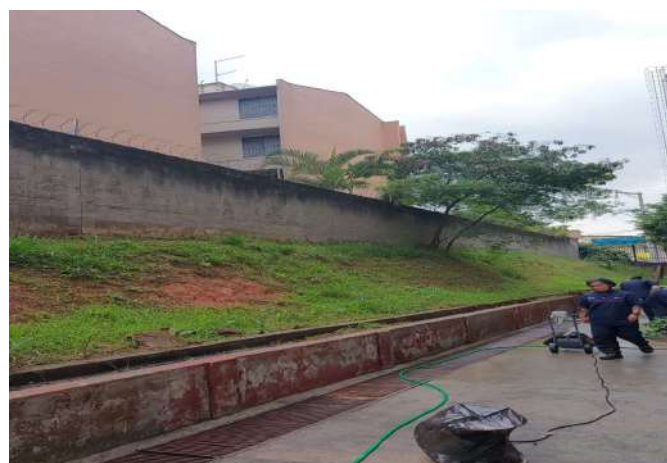
FOTO 42 Sistema pluvial em frente o pátio coleta no do condomínio externo e também da escola, todavia em

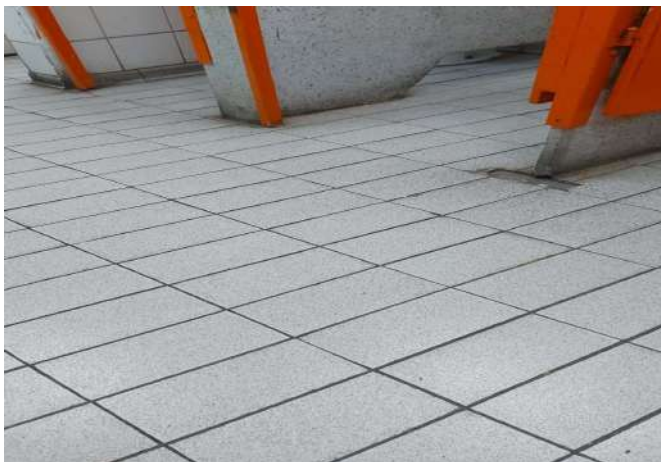
FOTO 43

trocaria o revestimento do piso que hoje é difícil a limpeza, remoção do forro, pintura da laje, e correção

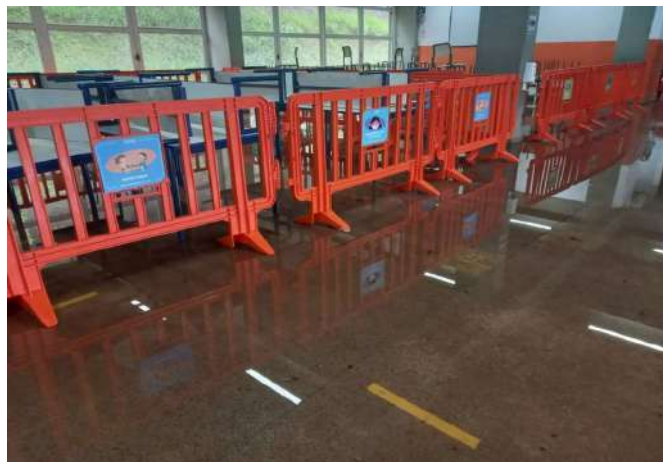
FOTO 44

Alagamento do pátio

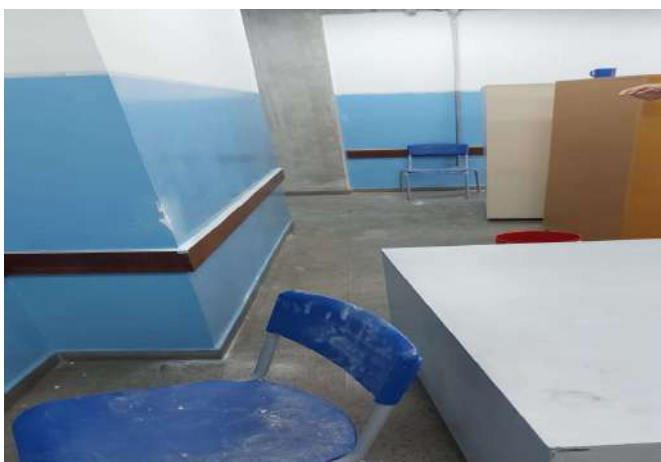
FOTO 45

Sala de artes 2º pavimento instalar pia

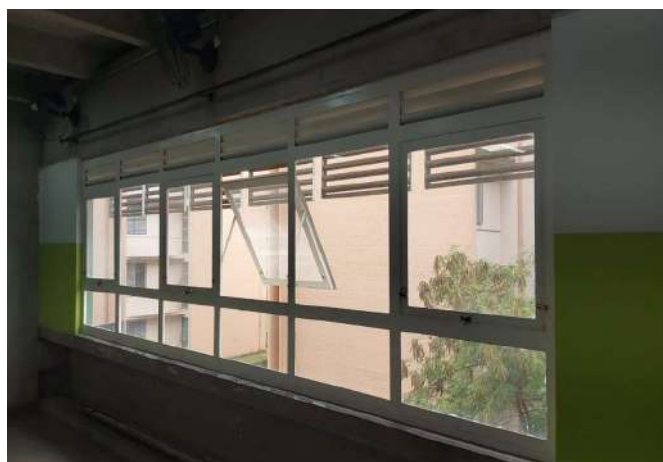
FOTO 46

Quebra de basculante de janela é frequentemente

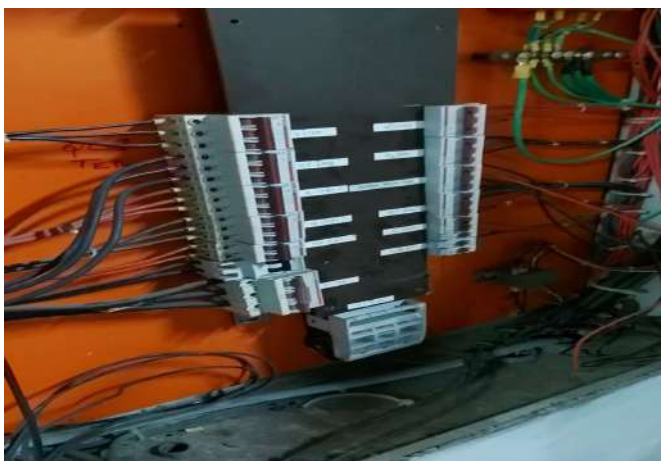
FOTO 47

Quadro do andar

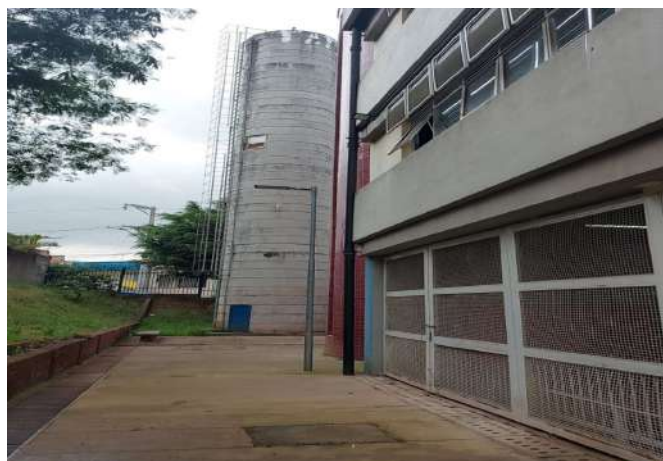
FOTO 48

| Nome da Unidade : | | FAZENDA DA JUTA | DRE : | SAO MATEUS |
|---|---|---|---|---|
| 3.7 | Reservatórios com infiltração aparente | 2 | HÁ MANCHAS DE INFILTRAÇÃO NO RESERVATÓRIO | |

Reservatório principal

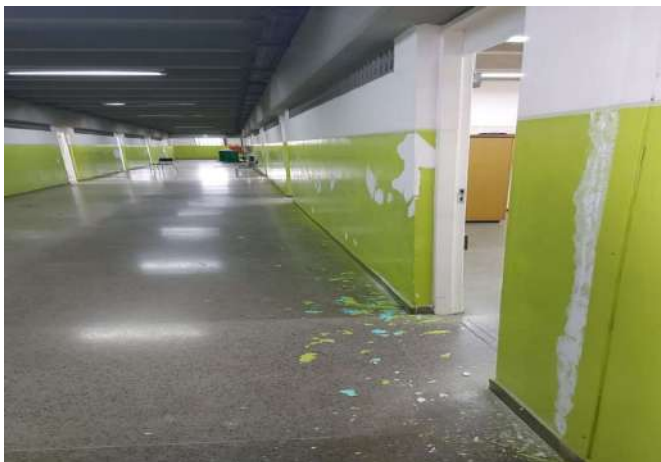
FOTO 49 Passando por pintura no momento

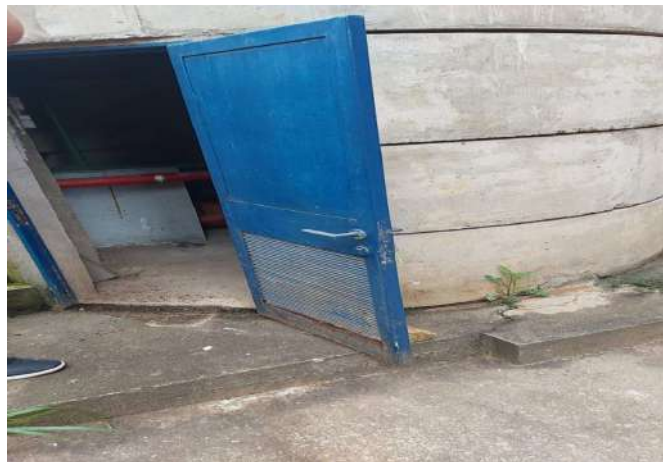
FOTO 50 Portão com metálica danificado

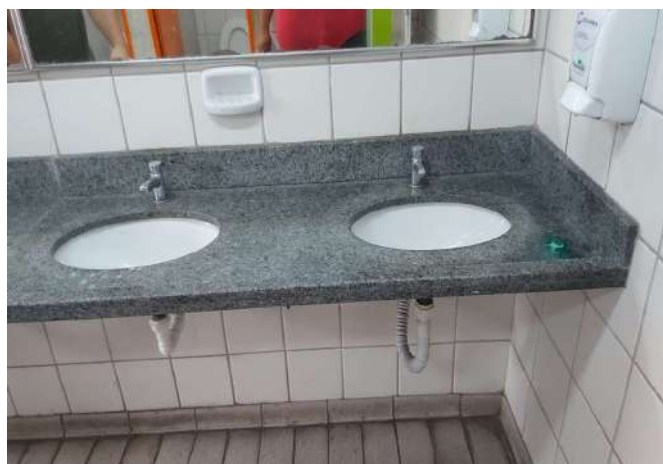
FOTO 52 Os wc's masculino e feminino devido o recalque de solo, trincou piso, paredes.

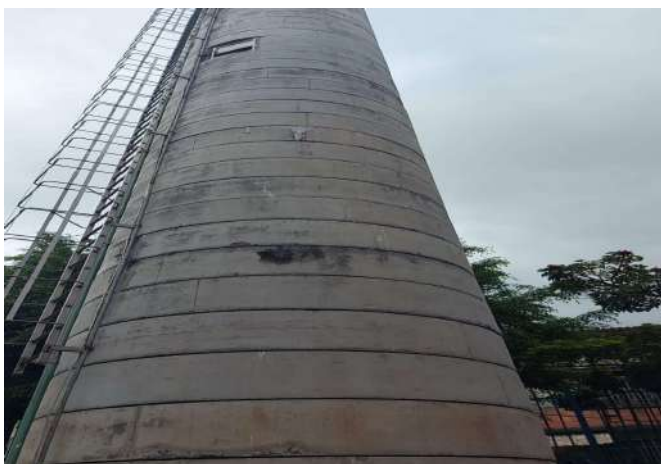
FOTO 53 Falta abrigo de apoio para acessar a célula superior do reservatório

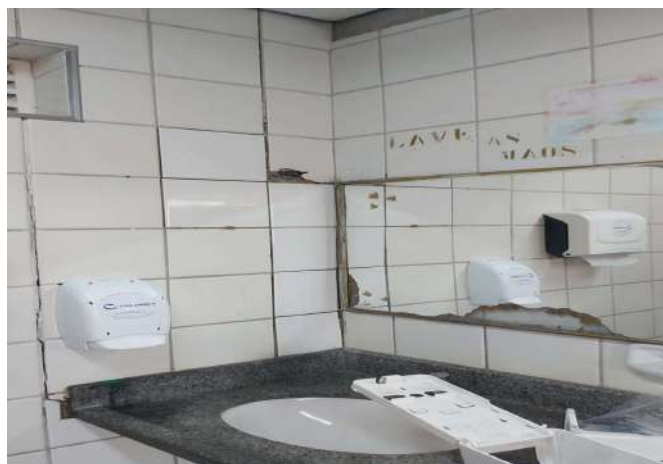
FOTO 54 Os wc's masculino e feminino devido o recalque de solo, trincou piso, paredes.

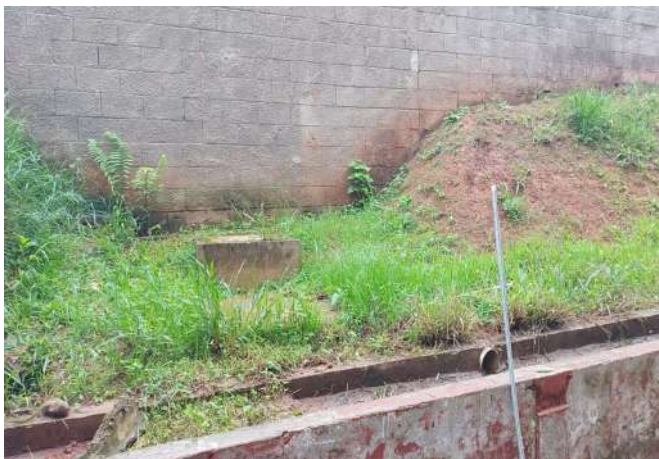
FOTO 55 Infiltração no muro

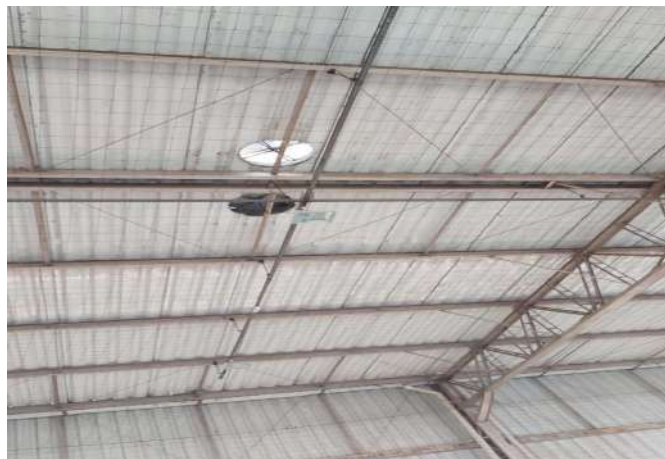
FOTO 56 Fixação dos rotores

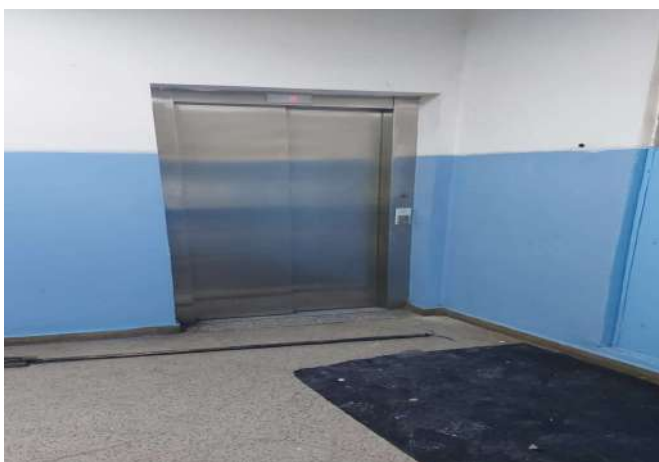
| Nome da Unidade : | | FAZENDA DA JUTA | | DRE : | SAO MATEUS |
|---|---|---|---|---|---|
| 16.1.8 | Ausência/ inadequação do certificado de manutenção | | 2 | O ELEVADOR DA UNIDADE DANIFICA COM FREQUÊNCIA | |

FOTO 57 A escola possui elevador para atender a acessibilidade, Todavia da manutenção

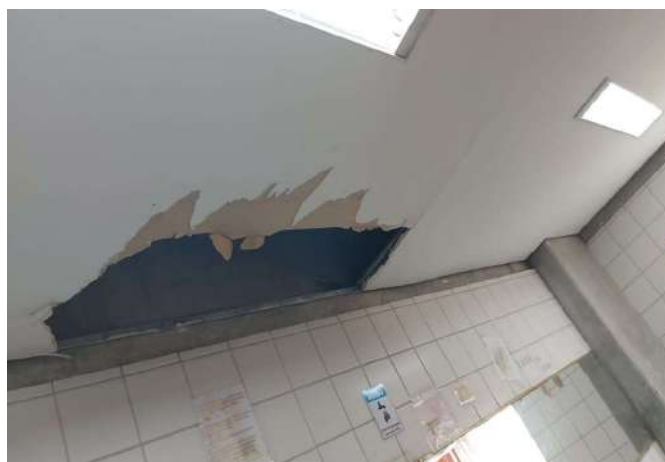
FOTO 58 Necessitava efetuar um banheiro deficiente, adequar local das portas e eliminar o último box para atender a

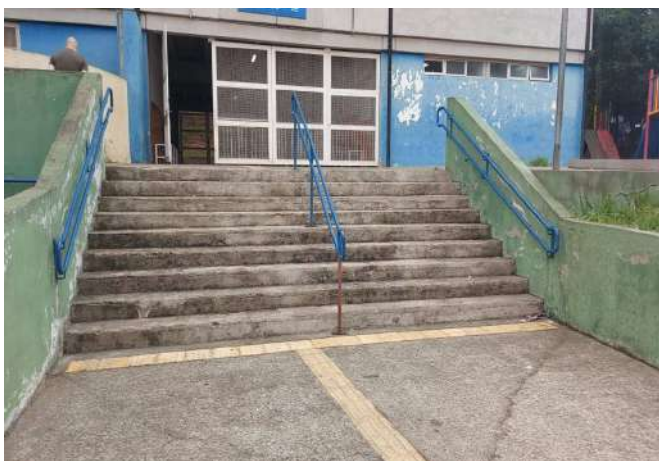
FOTO 59 Reparos na entrada e escada

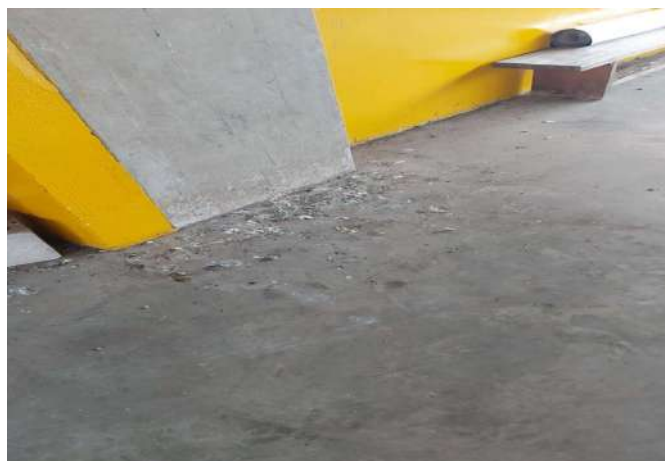
FOTO 60 O prédio sofre com os pombos

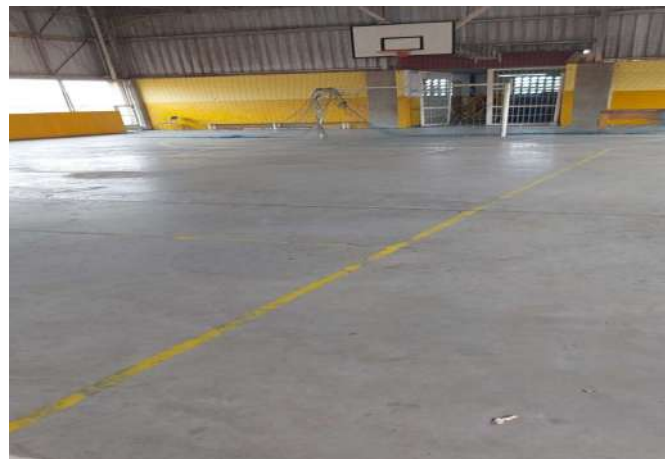
FOTO 62 Executar um piso na quadra ou pintura

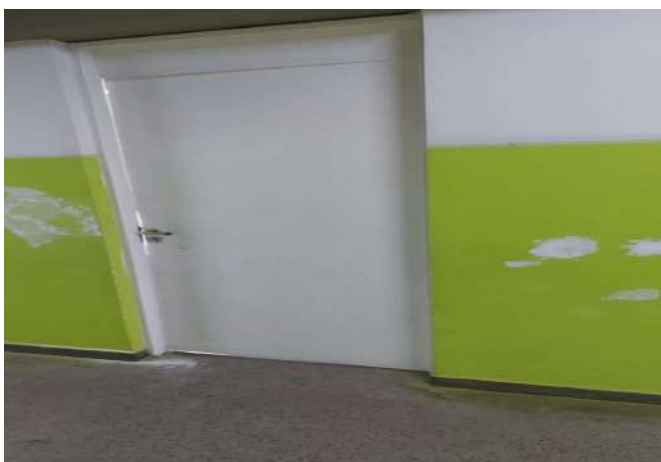
As portas da extremidade da edificação fica raspando porta no batente devido ao recalque de solo, 4 portas
