**PROCESSO SEI
Nº 6016.2021/0086735-1**

**CHAMAMENTO PÚBLICO
Nº CH/002/2021/SGM-SEDP**

EMEF FELICIO PAGLIUSO, PROF.

ESCOLA: EMEF - Felício Pagliuso, Prof.

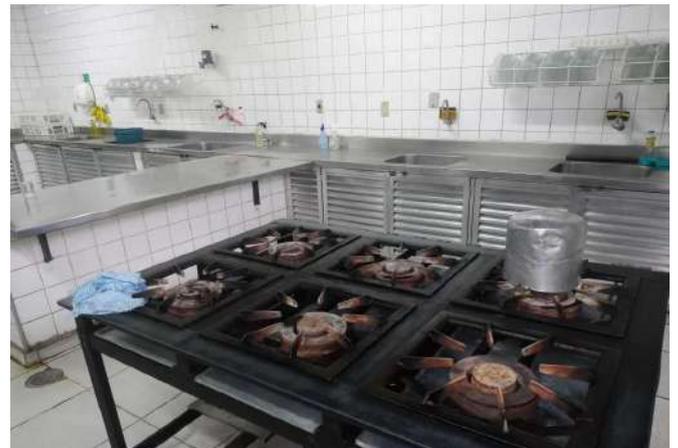
7.7	Manchas decorrentes de umidade ascendente do solo / Eflorescência e ou pisos diferentes do original	2	Piso diferentes do original: Cozinha, Sala de vídeo, decorrentes de umidade ascendente do solo: Muro de fecho (playground) Manchas

FOTO 9 Cozinha - Visão geral e pisos diferentes do original

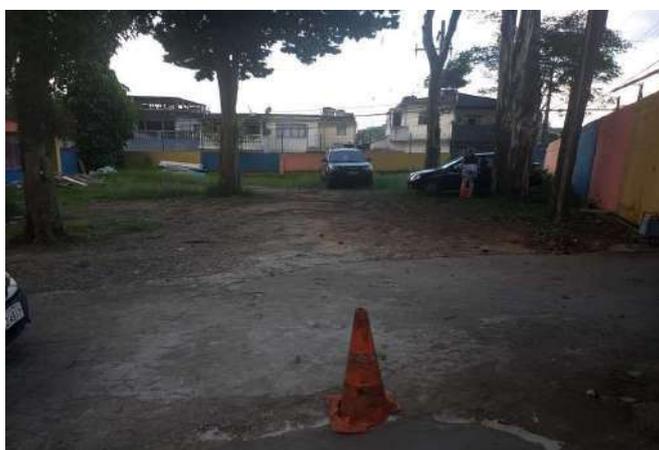
7.1	Fissura	3		Pátio descoberto, Quadra descoberta
7.2	Falta ou deficiência nas juntas de trabalho e rejunte	3		Pátio descoberto, Quadra descoberta
7.3	Destacamento / descolamento	1

FOTO 17 Patio Descoberto - Falha nas juntas de dilatação e fissuras

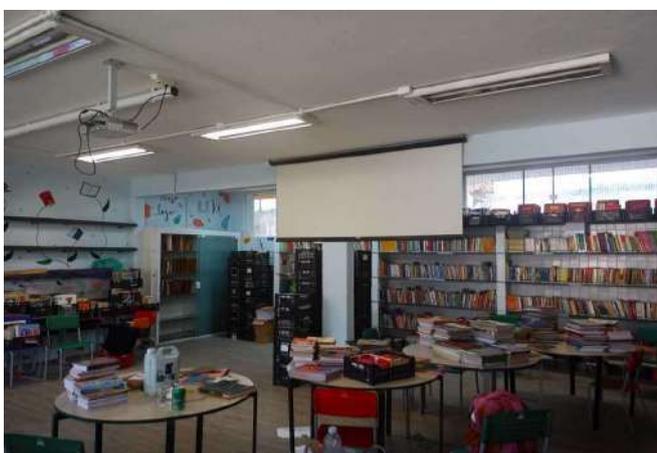
11.7	Modificações das instalações elétricas / improvisos	2	Laboratório de informática, Sala de leitura
11.8	Superaquecimento	1	
11.9	Fiações e cabos elétricos aparentes / com muitas emendas / partes vivas expostas	1

FOTO 59 Sala de Aula 18 (leitura) - Improvisos Elétricos

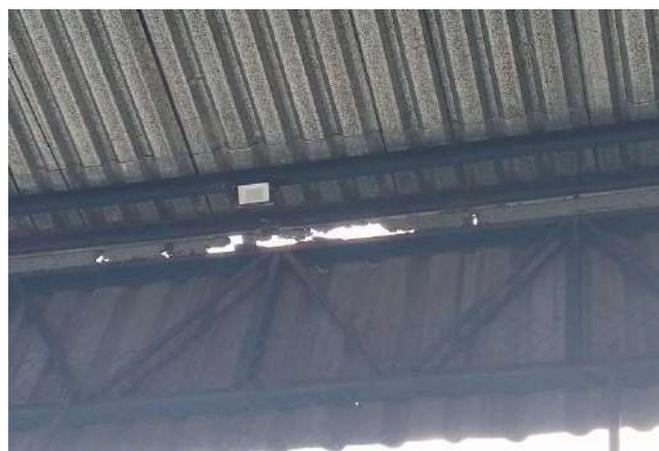
Cobertura da quadra - Calha da captação de águas pluviais furada

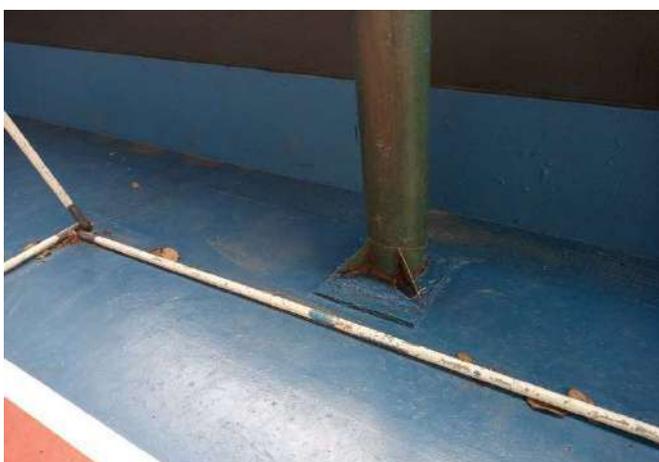
Pé da coluna da cesta de basquete oxidado e a trave do gol já está comprometida

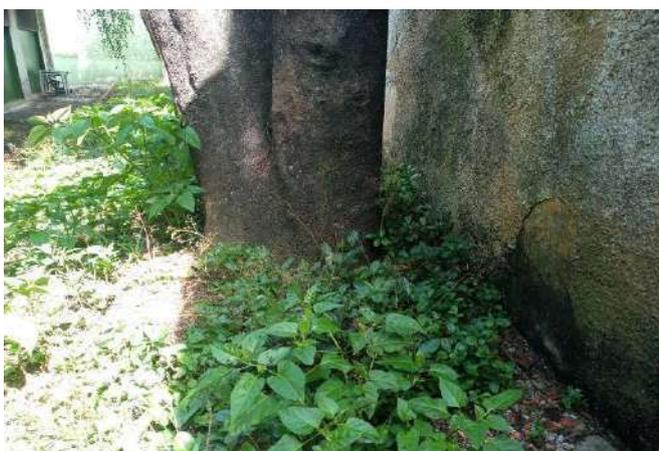
2.2	Corrosão	1		
2.3	Fissuras / trincas / rachaduras	3		Muro de fecho (Raiz da árvore comprometendo a estabilidade do muro)
2.4	Irregularidades geométricas, falhas de concretagem	1

6.4	Descascamento / bolhas / enrugamento	1		
6.5	Abertura improvisada para passagem de cabos	1		
6.6	Som cavo	1		
6.7	Fissuras e trincas	3		Muro de fecho (Raiz da árvore comprometendo a estabilidade do muro)

FOTO 93 Muro de fecho - Raiz da árvore comprometendo a estabilidade do muro

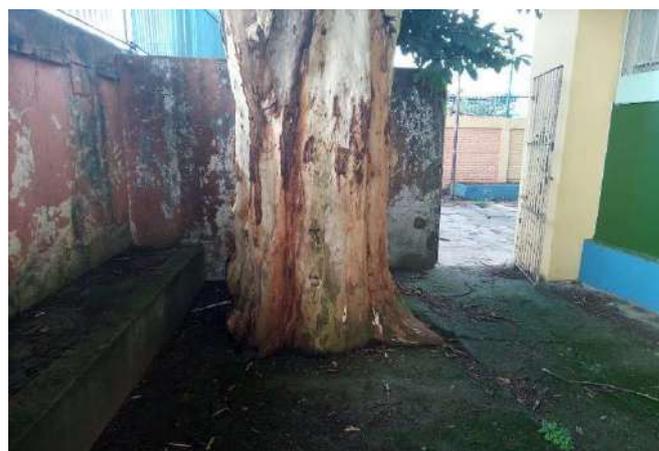
FOTO 94 Raiz da árvore na calçada visualizada

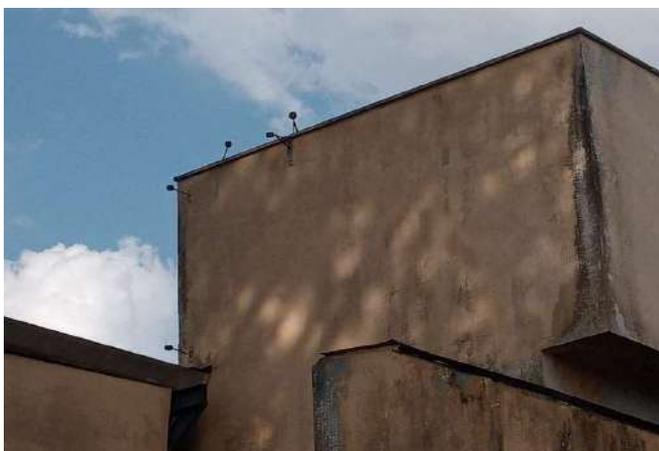
18.1	Ausência do sistema (A>1500m ² ou H>12m)	3	
18.2	Queda de haste / antenas	3	
18.3	Corrosão em cabos / conexões / hastes	3	Sistema (hastes e roldanas) sem cordoalha e mastro

FOTO 95 SPDA - Sistema (hastes e roldanas) sem cordoalha e mastro

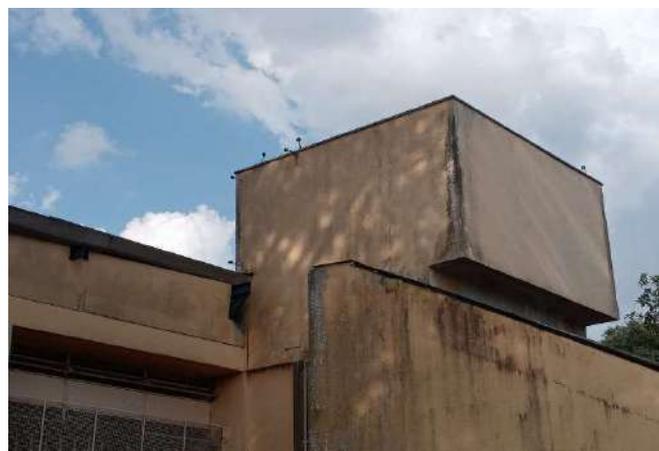
FOTO 96 Caixa da água da edificação sem o mastro do para raios
