**PROCESSO SEI
Nº 6016.2021/0086735-1**

**CHAMAMENTO PÚBLICO
Nº CH/002/2021/SGM-SEDP**

EMEF FLORES DA CUNHA, DEP.

Vistoria realizada no dia 04 de janeiro de 2022, afim de analisar e diagnosticar possíveis patologias da unidade escolar.

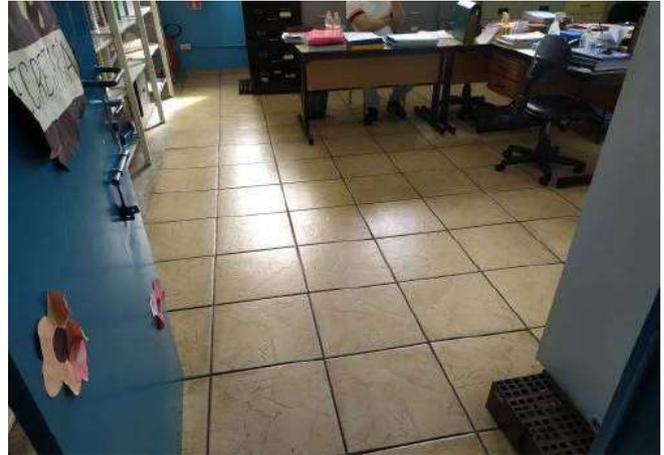
FOTO 1 Entrada da escola EMEF reformada em 2020.

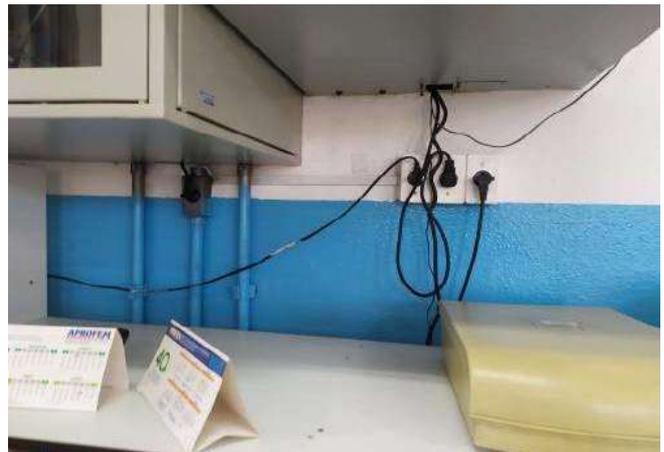
FOTO 3 Secretaria.

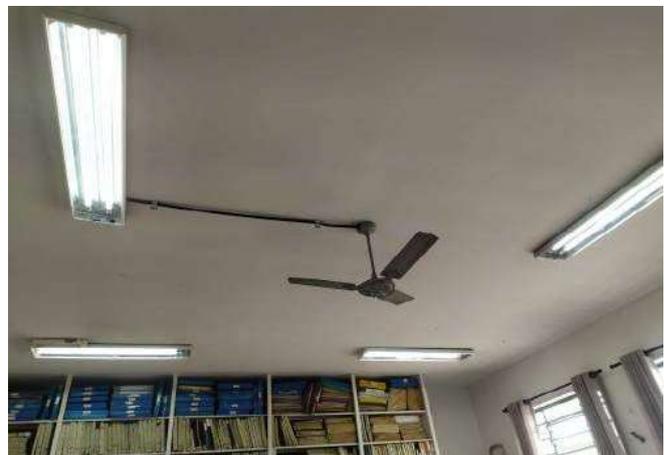
FOTO 5 Secretaria, necessário revisão das instalações elétricas.

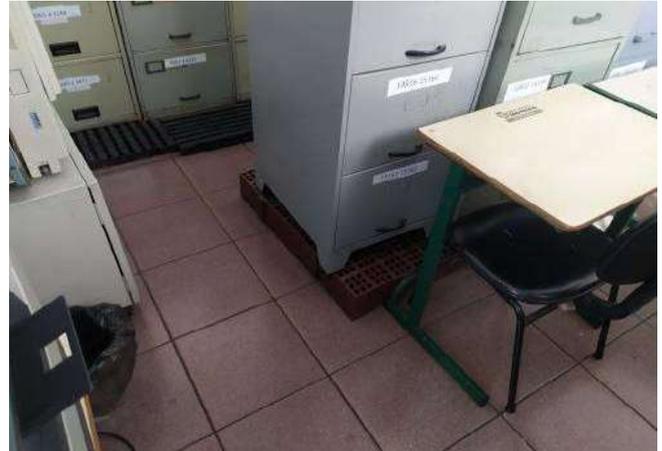
FOTO 7 Sala de arquivo morto ao lado da secretaria, pintura das portas e troca das fechaduras.

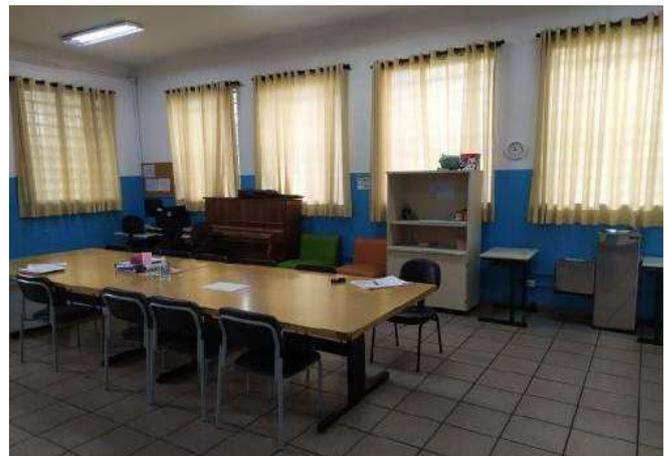
FOTO 9 Sala dos professores, necessário fixação de 3 portas metálicas de armários.

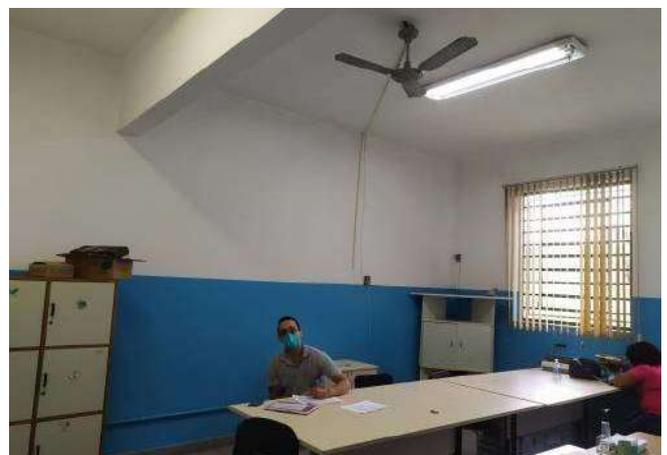
FOTO 11 Sala dos professores, necessário fixação de 3 portas metálicas de armários.

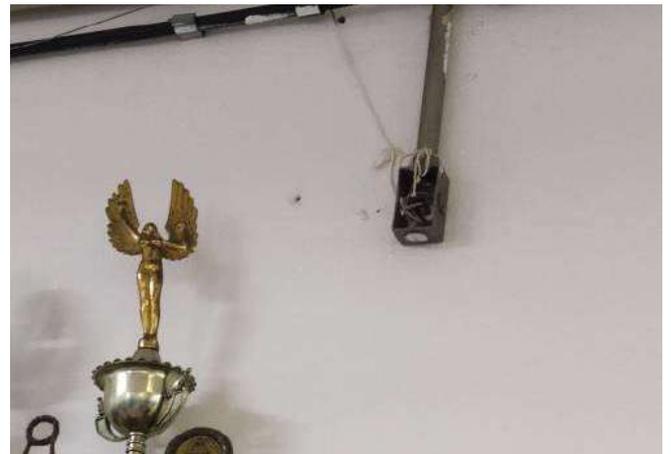
FOTO 15 Corredor da entrada da unidade escolar, necessário revisão das instalações elétricas.

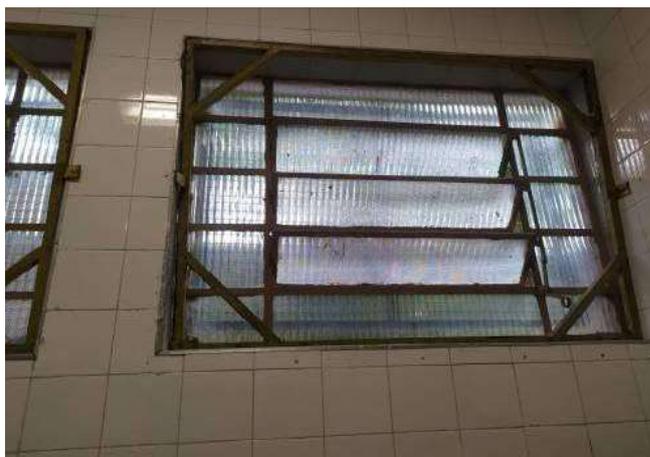
FOTO 33 Despensa da cozinha.

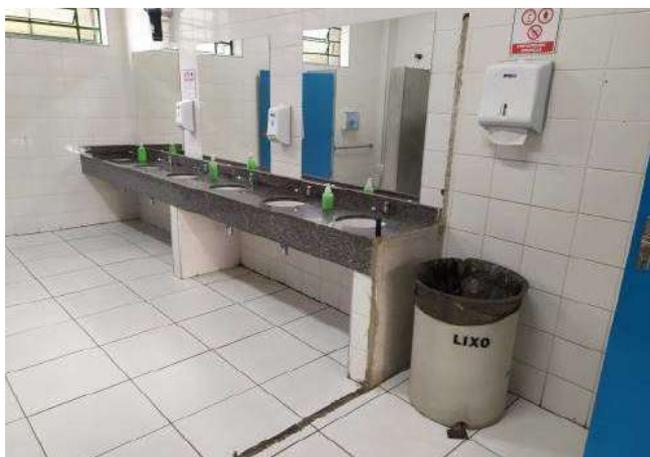
FOTO 35 Banheiro feminino dos alunos, está em bom estado de conservação.

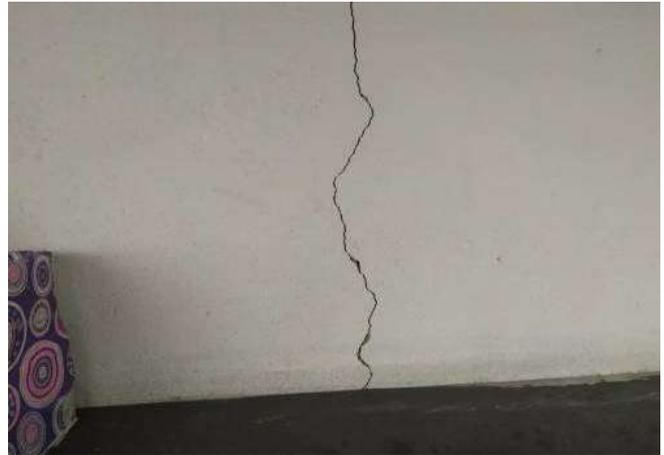
FOTO 37 Sala inclusão social, necessário pintura das paredes.

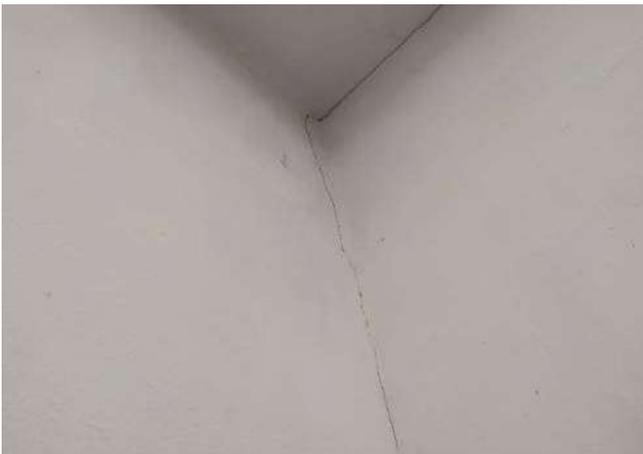
FOTO 38 Sala inclusão social, possui fissura nas paredes.

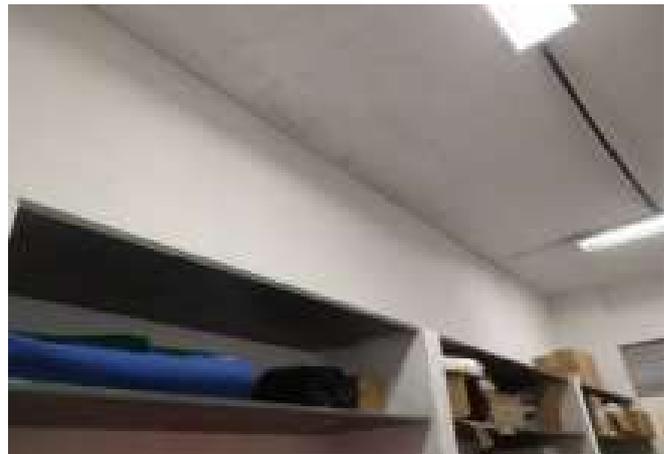
FOTO 39 Sala inclusão social, possui fissura nas paredes.

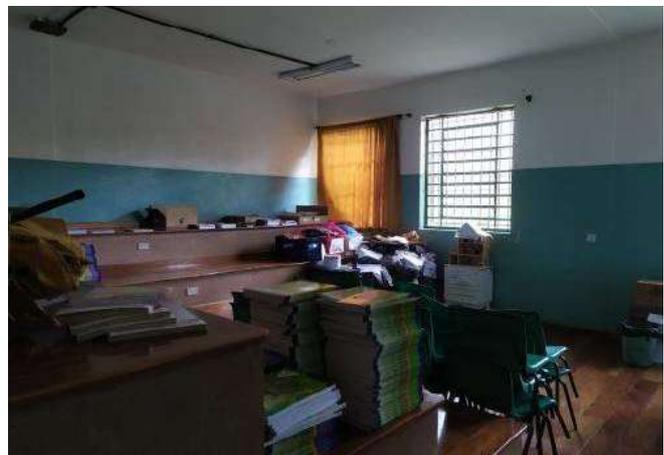
FOTO 41 Depósito, necessita de pintura das paredes e porta.

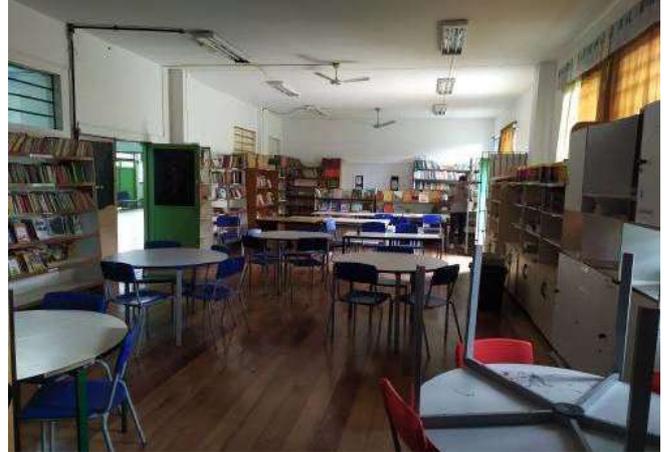
FOTO 43 Sala de vídeo, necessário pintura das paredes.

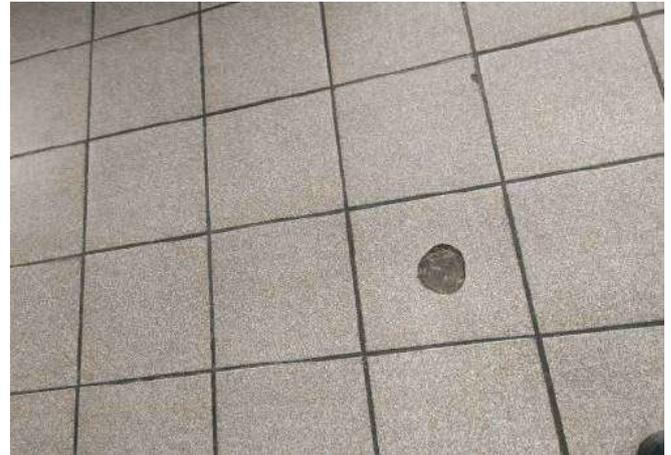
FOTO 49 Pátio coberto, possui pisos danificados.

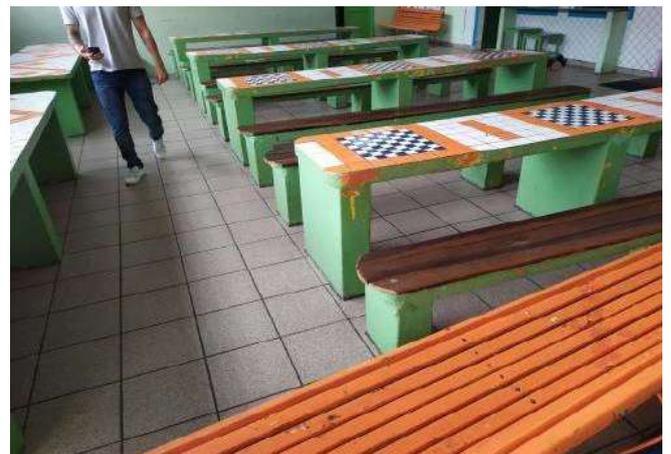
FOTO 51 Pátio coberto, necessário pintura das portas metálicas.

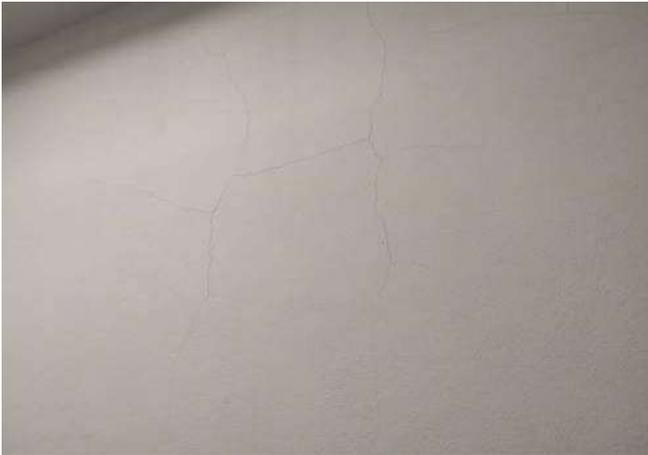
FOTO 55 Depósito atrás do palco com fissuras na parede.

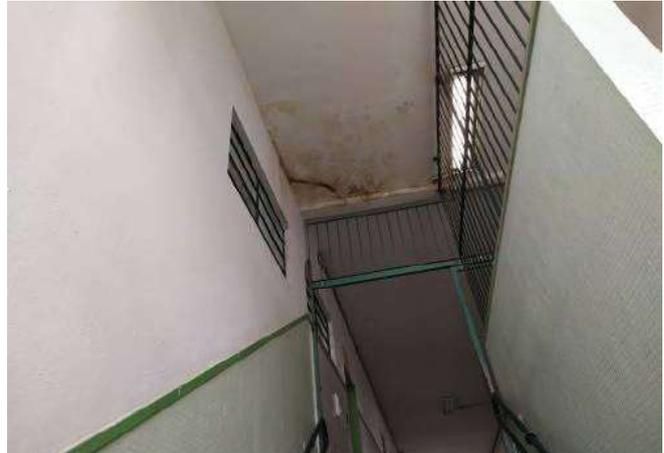
FOTO 67 Escadas para o piso superior com corrimões acessíveis, necessário pintura das paredes.

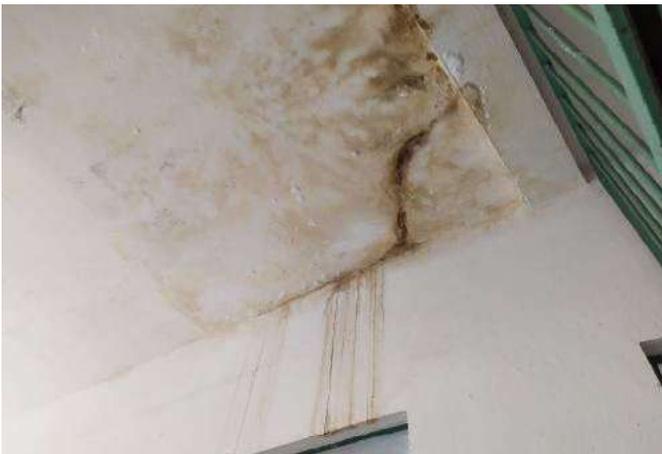
FOTO 68 Infiltração no hall da escada, necessário também pintura dos gradis e esquadria metálica.

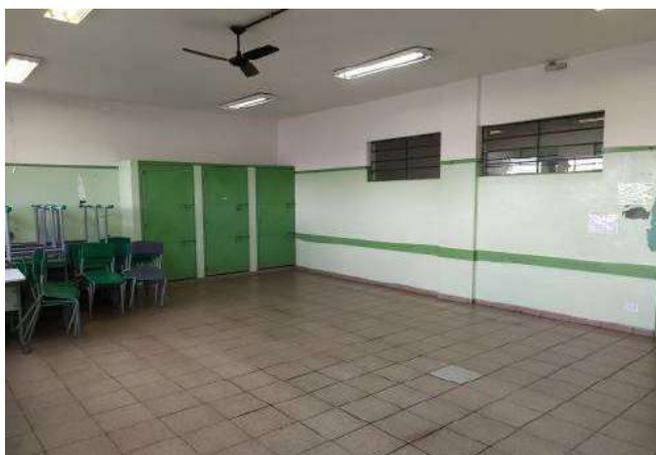
FOTO 79 Sala de aula nº10, necessário pintura das paredes.

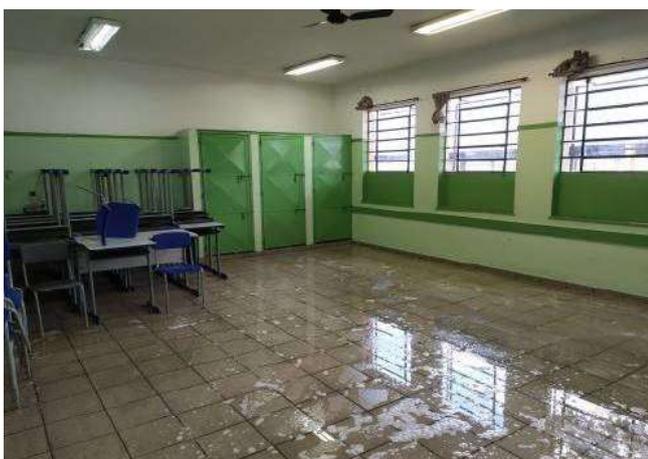
FOTO 80 Sala de aula nº10, necessário pintura das paredes.

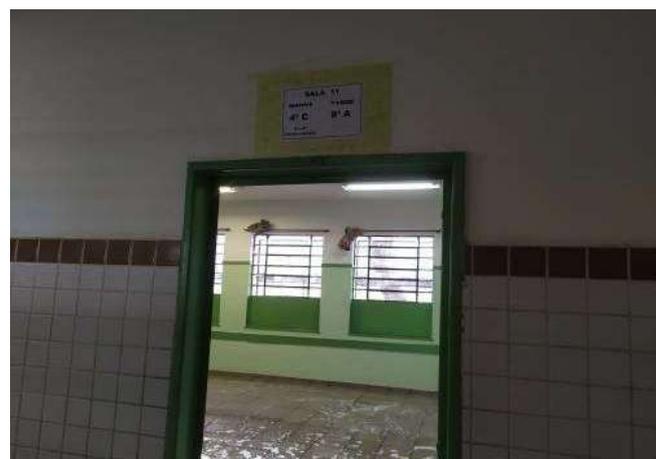
FOTO 81 Sala de aula nº11, necessário pintura das paredes.

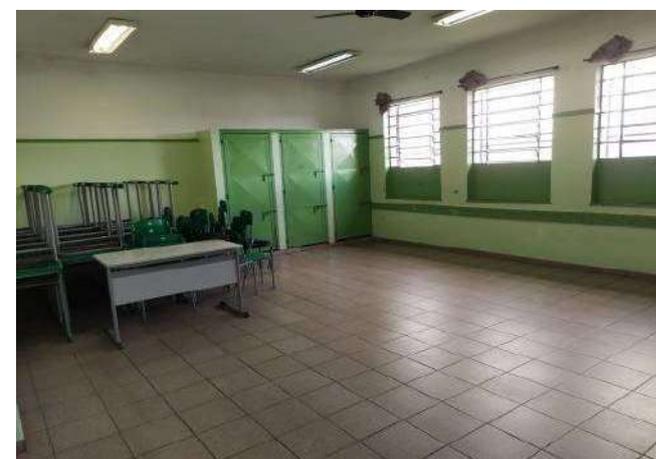
FOTO 83 Sala de aula nº12, necessário pintura das paredes.

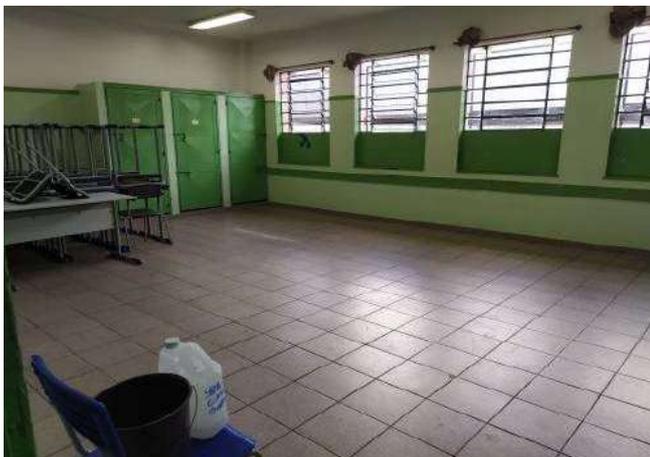
FOTO 85 Sala de aula nº13, necessário pintura das paredes.

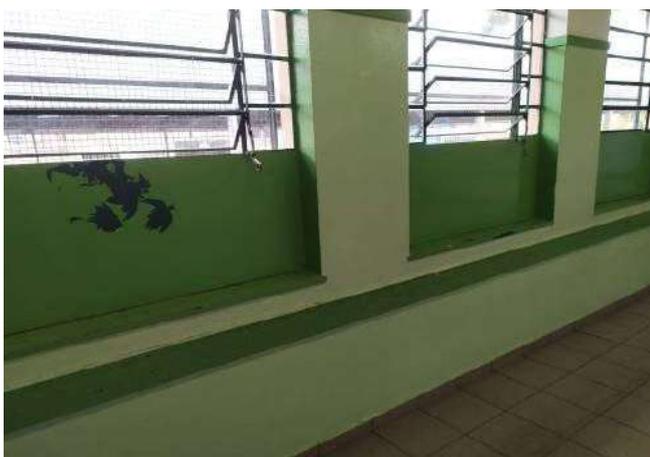
FOTO 87 Sala de aula nº13, necessário pintura das paredes.

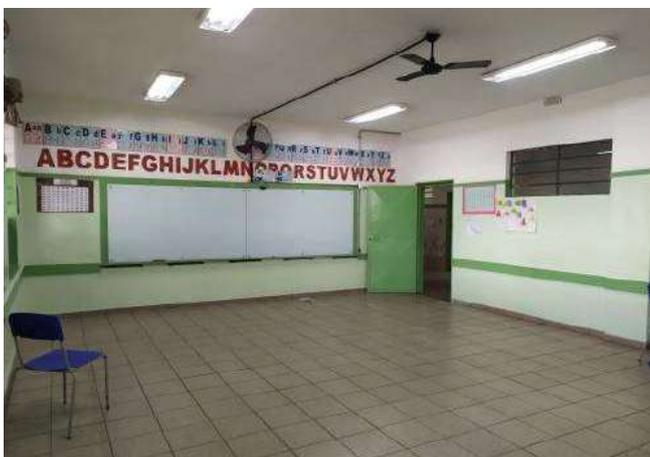
FOTO 89 Sala de aula nº14, necessário pintura das paredes.

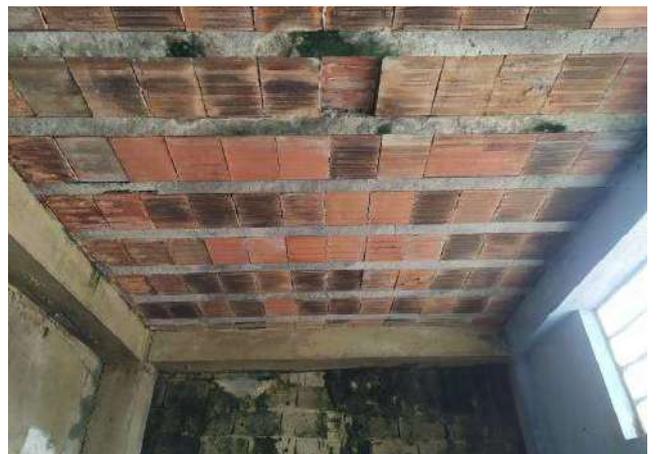
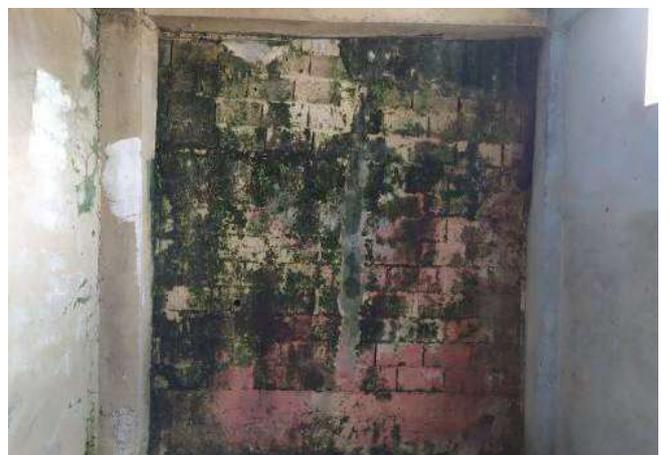
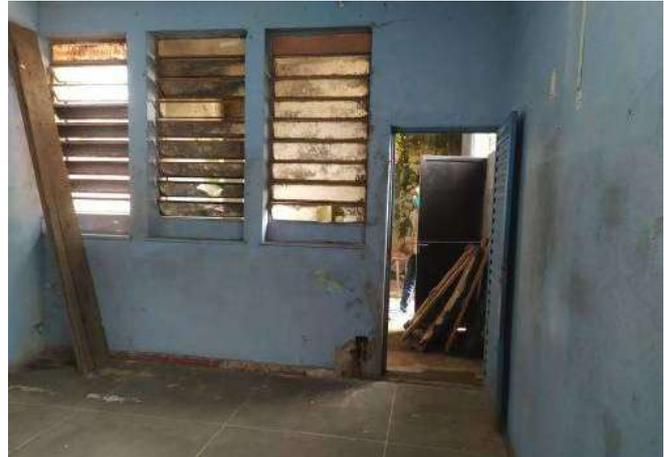
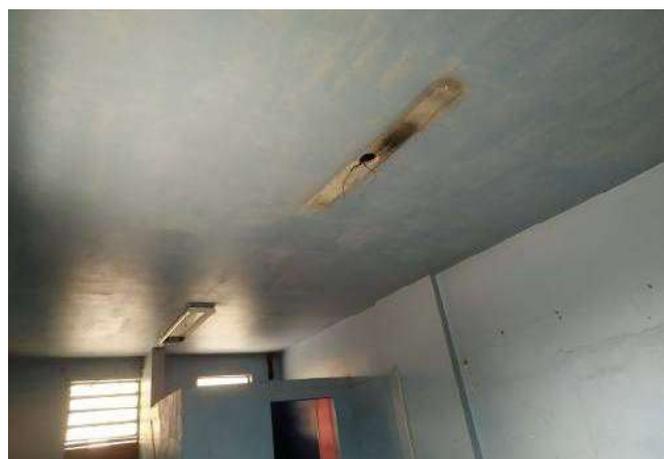
1.1	Colapso do solo	1		
1.2	Erosão do solo	1		
1.3	Recalque diferencial	1		
2 ESTRUTURA				
2.1	Deterioração / destacamento / desagregação / deslocamento	3	MURO AO LADO DA SALA PROFESSORES, LADO EXTERNO ESTÁ EM COLAPSO, ENCONTRA-SE COM DESPLACAMENTO COM O MURO DE DIVISA, O TRECHO DO MURO EM QUESTÃO ESTÁ SOLTTO. SALAS DESATIVAS (ANTIGA CASA DO ZELADOR DO PREDIO ANEXO POSSUI ESTRUTURAS DE CONCRETO ARMADO COMO PILARES E VIGAS COM DESPLACAMENTO DE CONCRETO, ARMARUDAS EXPOSTAS. AS LAJES TRELICADAS ESTÃO SEM ACABAMENTO DE CHAPISIO, EMBOÇO E RECHACO NAS ESTRUTURAS APARENTE EFLORESCENCIA E MOFO. AS ESTRUTURAS DO LOCAL POSSUI PARTE INFILTRAÇÃO

descrição fotos 100 a 106 Salas do prédio em anexo que foram a residência do caseiro, apresentam severas infiltrações, mofo e eflorescência pelas paredes, falta de chapisco, emboço e reboco da laje.

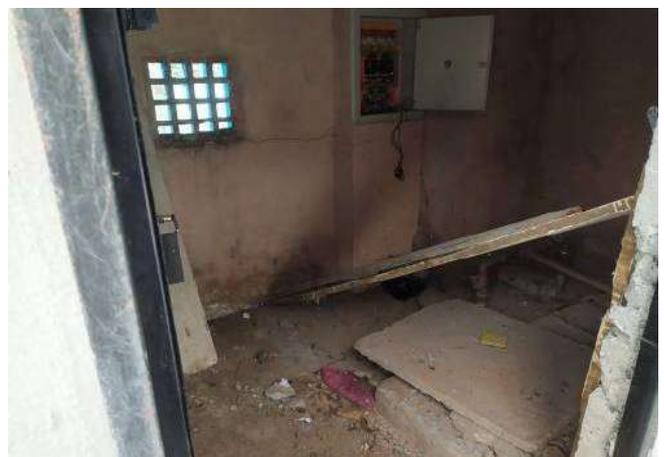
FOTO 107

FOTO 108 Casa de máquinas desativada, possui paredes e piso deteriorados.

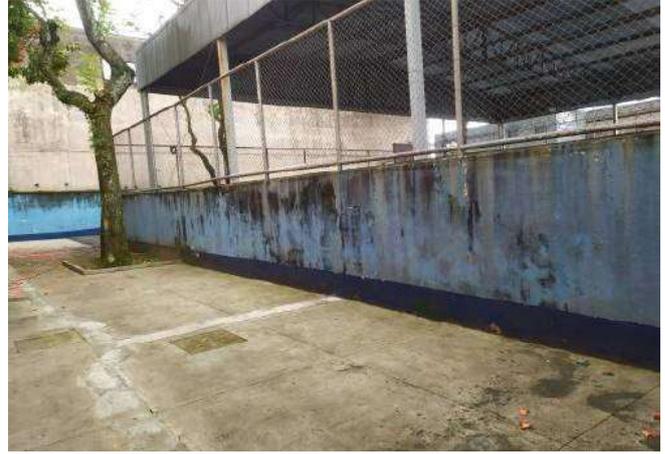
FOTO 109 Rampa acessível, está em bom estado de conservação.

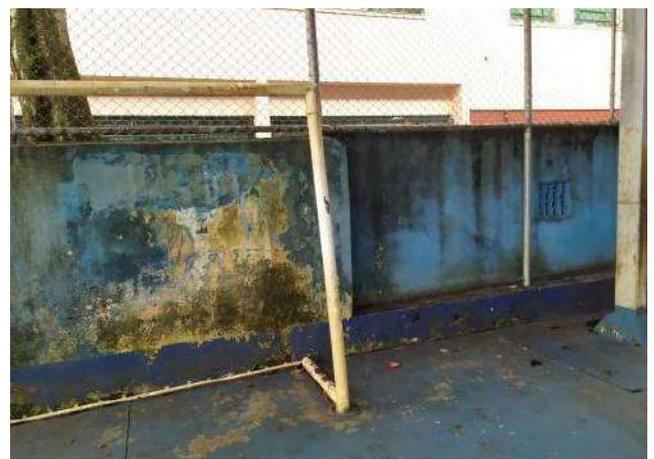
FOTO 111 Playground, necessário pintura dos muros de divisa e instalações de tampas das canaletas.
