**PROCESSO SEI  
Nº 6016.2021/0086735-1**

**CHAMAMENTO PÚBLICO  
Nº CH/002/2021/SGM-SEDP**

**EMEF GIUSEPPE TAVOLARO, PROF**

Vistoria realizada no dia 17/01/2022 para verificação e diagnóstico em que se encontra a unidade escolar.

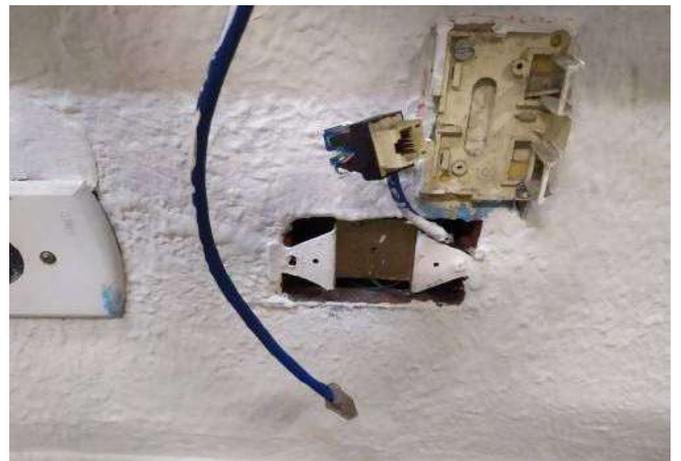
FOTO 3 Secretaria - Necessário revisão das instalações elétricas e de lógica.

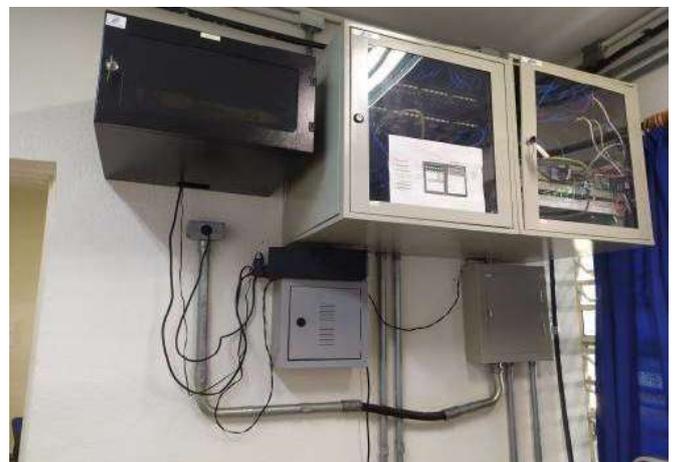
FOTO 5 Secretaria - Necessário revisão das instalações elétricas e de lógica.

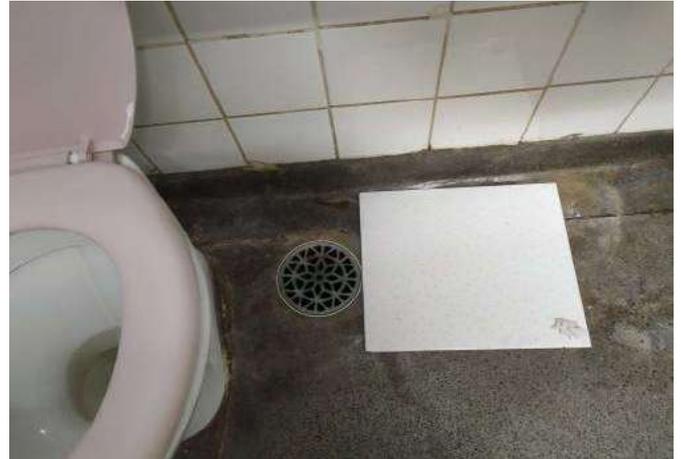
FOTO 8 Banheiro feminino funcionários no térreo, necessário revisão dos revestimentos cerâmicos.

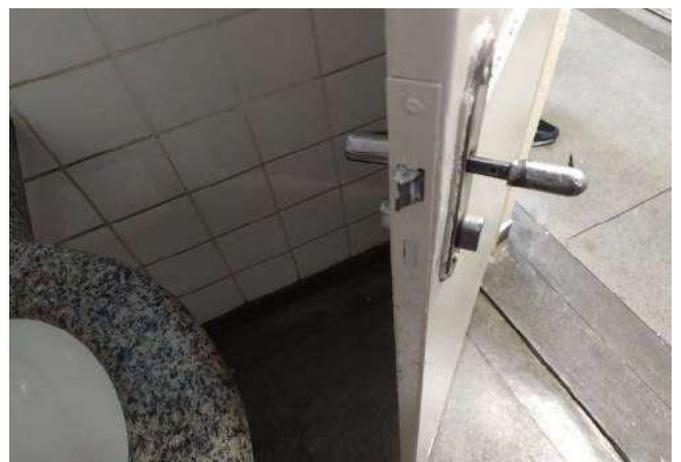
FOTO 10 Banheiro feminino funcionários no térreo, necessário troca de fechadura da porta de entrada.

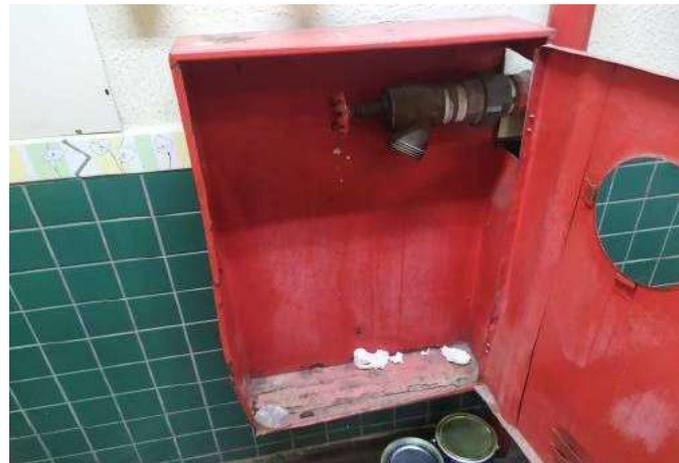
Hidrante, localizado no pátio, está em mau estado de conservação, com mangueira e esguicho ausentes.

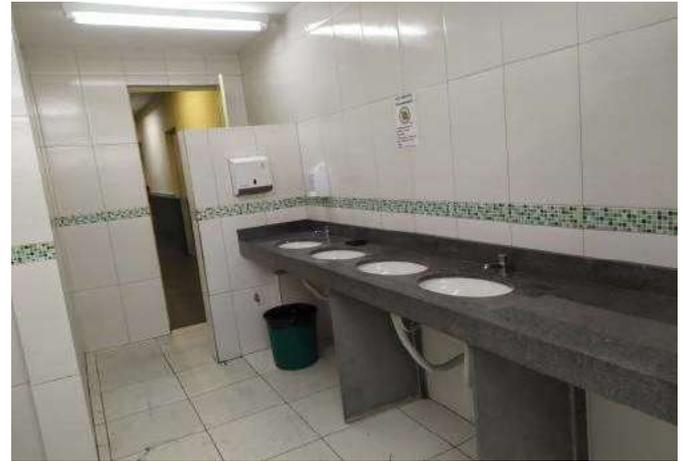
FOTO 19 Banheiro masculino dos alunos, necessário revisão dos caixilho com troca de vidros quebrados.

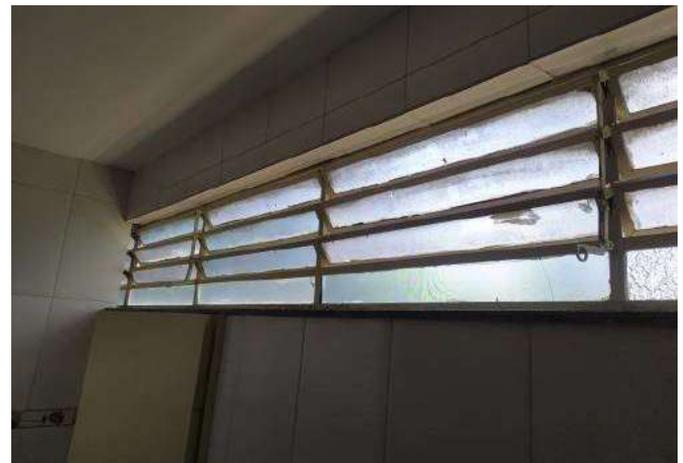
FOTO 22 Banheiro feminino dos alunos, necessário revisão dos caixilho e troca de vidros quebrados.

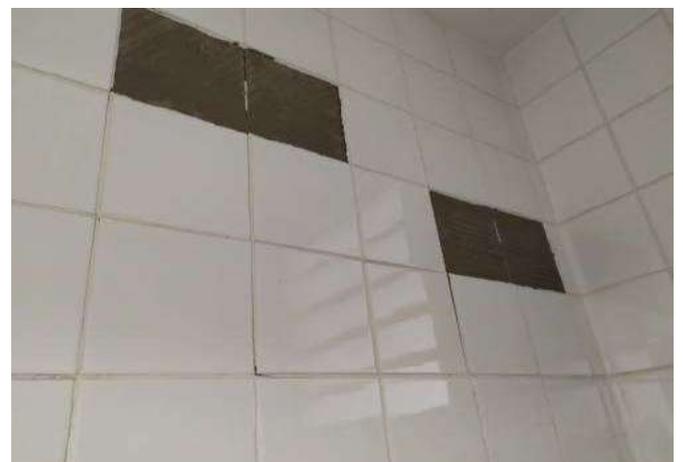
FOTO 24 Necessário revisão dos revestimentos cerâmicos do banheiro acessível do térreo.

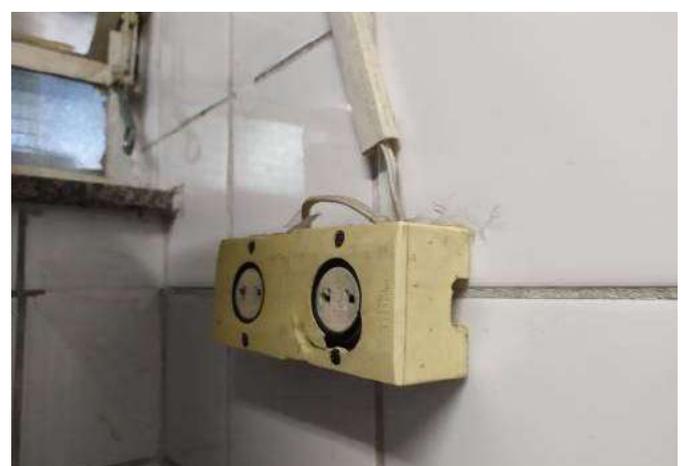
FOTO 30 Lavanderia, necessário revisão das instalações elétricas.

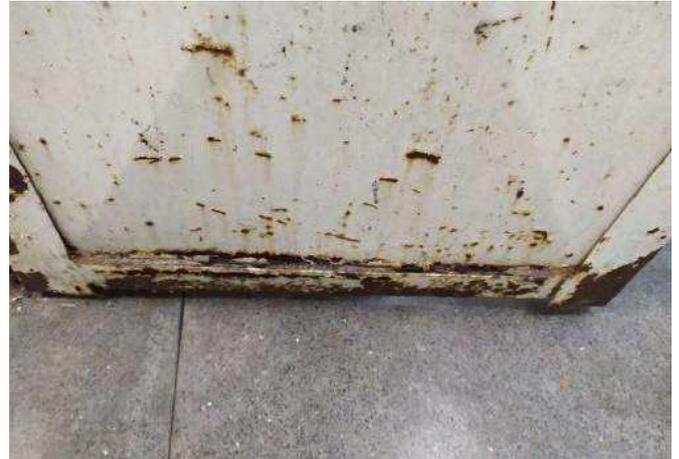
FOTO 31 Lavandaria, necessário pintura das portas metálicas, e troca de fechadura.

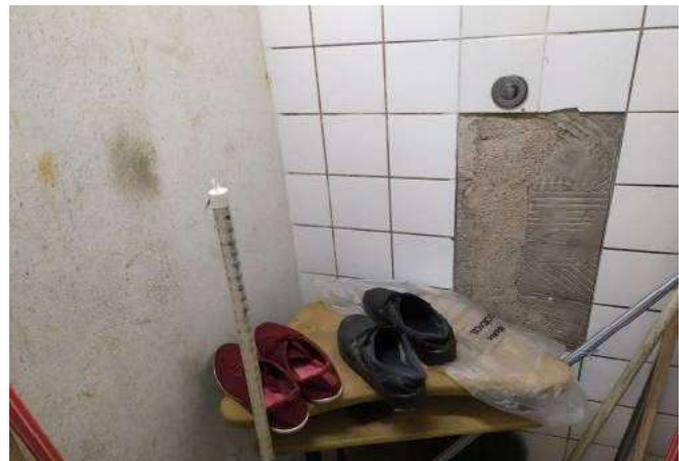
FOTO 33 Vestiário dos funcionários de limpeza, necessário troca de fechadura danificada.

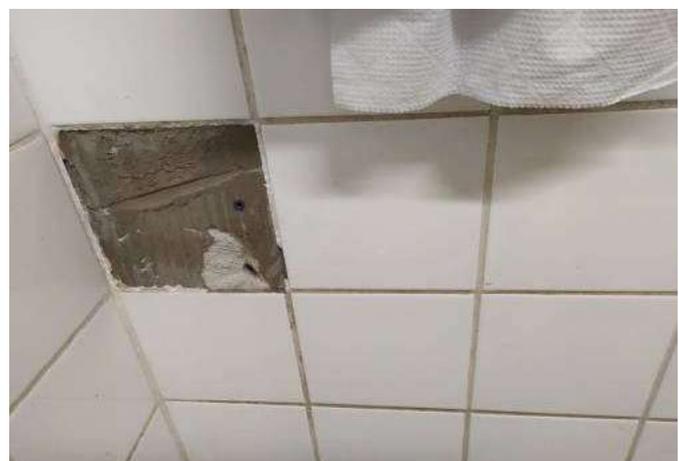
FOTO 35 Vestiário feminino de funcionários de limpeza, necessário revisão dos revestimentos cerâmicos.

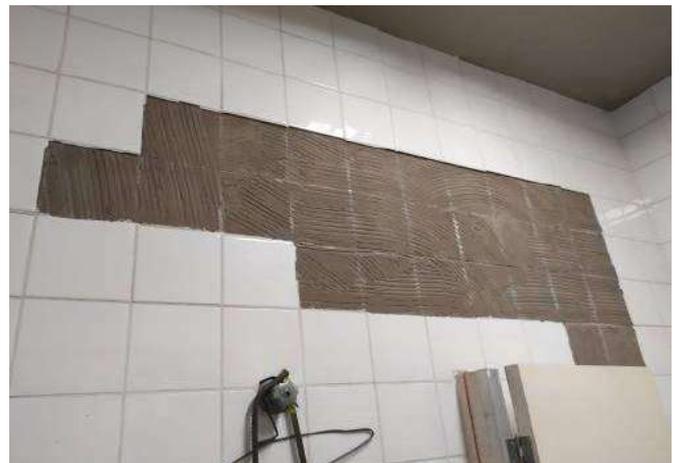
FOTO 40

Vestiário masculino dos funcionários da limpeza, necessário revisão dos revestimentos cerâmicos.

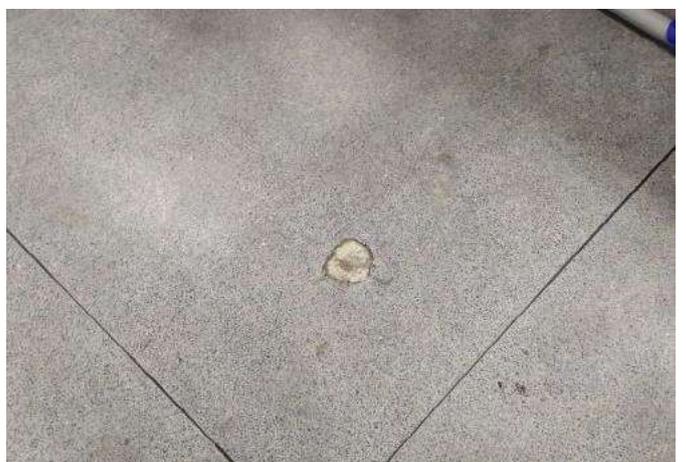
FOTO 48

Sala de aula 02, necessário reparos nos pisos danificados.

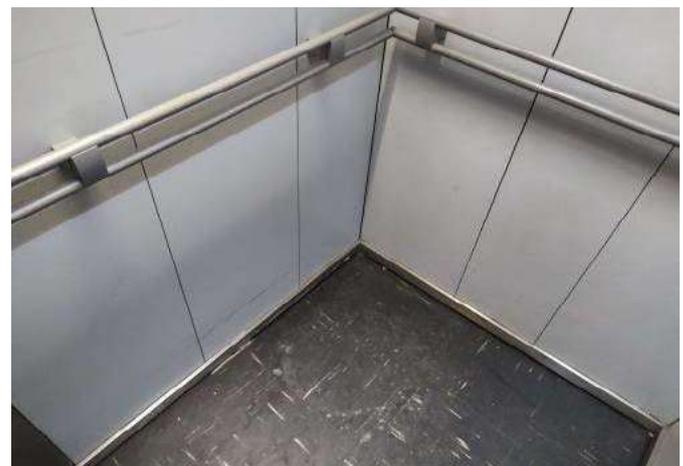
FOTO 51 Elevador, não funciona sirene nem o alarme não possui botoeira de emergência..

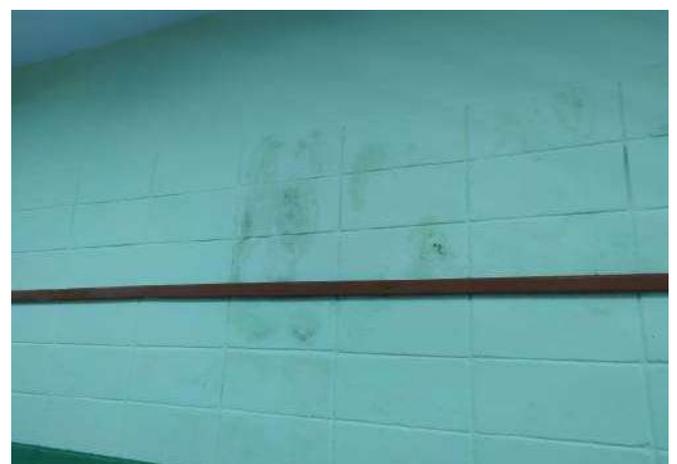
FOTO 54 Sala de aula 03, necessário revisão da pintura das paredes.

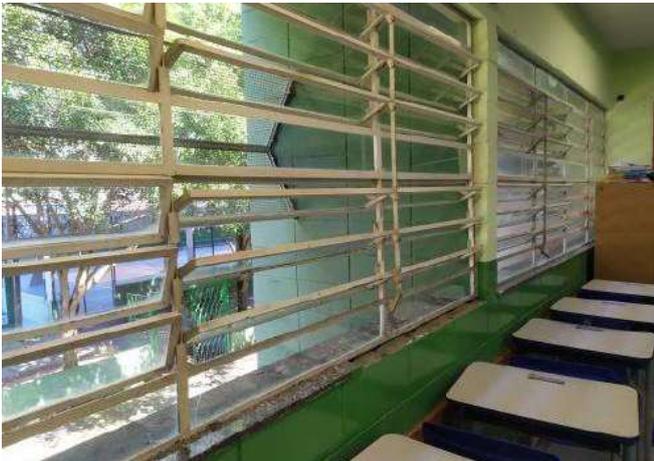
FOTO 55

Sala de aula 03, possui manchas de infiltração na parede e vidros dos caixilhos quebrados.

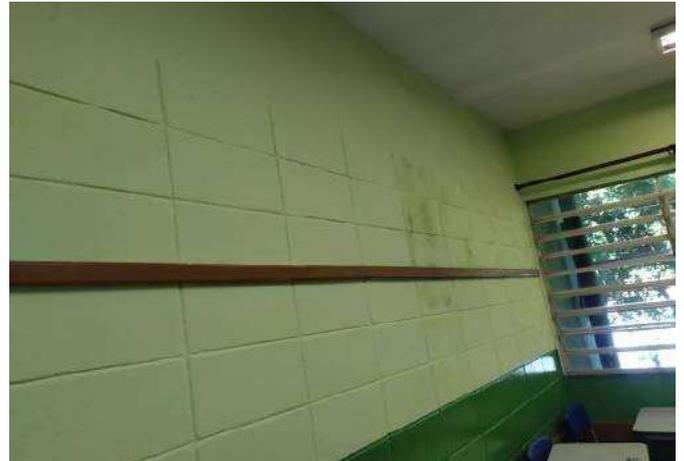
FOTO 56

Sala de aula 03, possui infiltração na parede dos fundos.

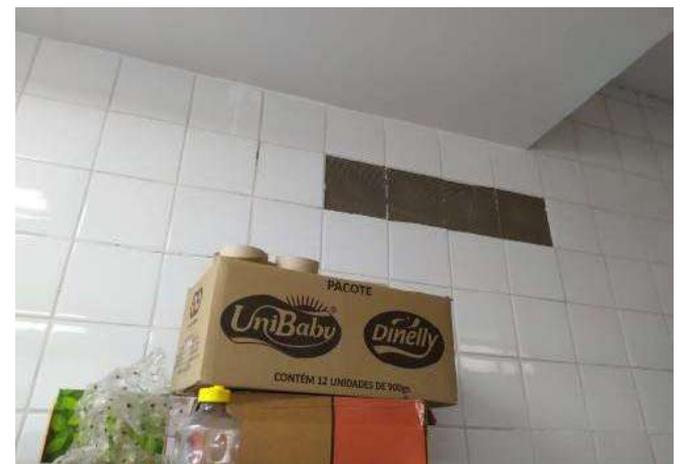
FOTO 58

Depósito localizado no pavimento superior 01, necessário revisão dos revestimentos cerâmicos.

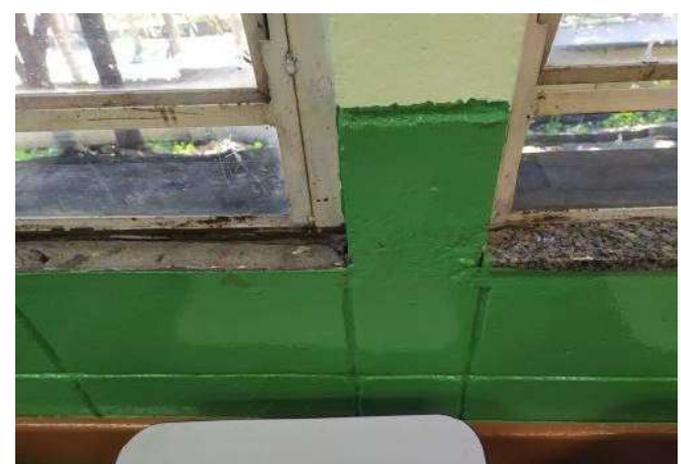
FOTO 76 Sala de aula 09, necessário recomposição de peitoril e pintura dos caixilhos.

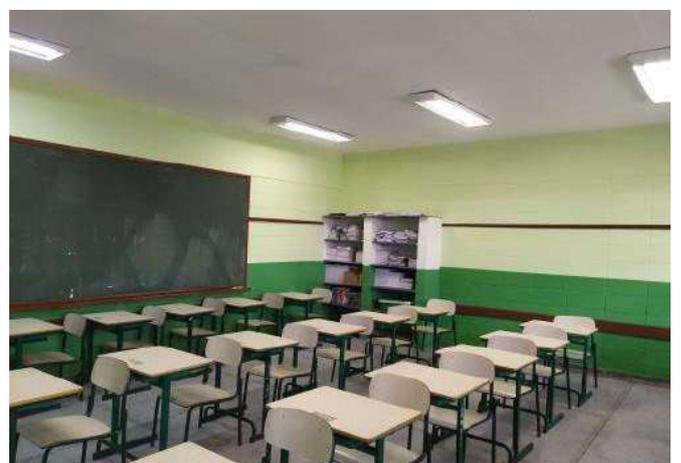
FOTO 77 Sala de aula 09, necessário recomposição de peitoril dos caixilhos.

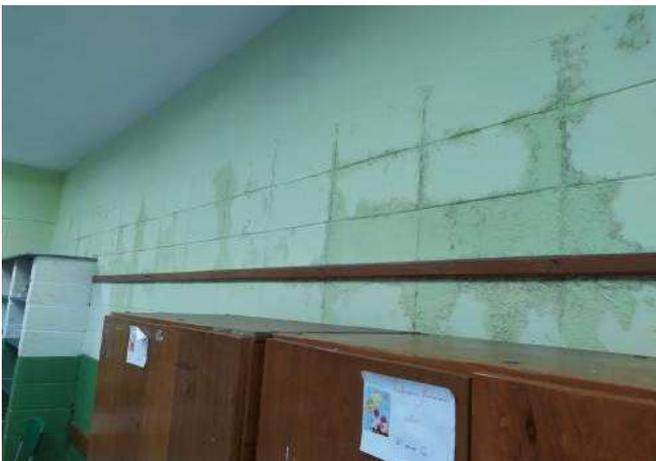
FOTO 80

Sala de aula 10, recomposição do fechamento em granito do caixilho. pintura dos caixilhos

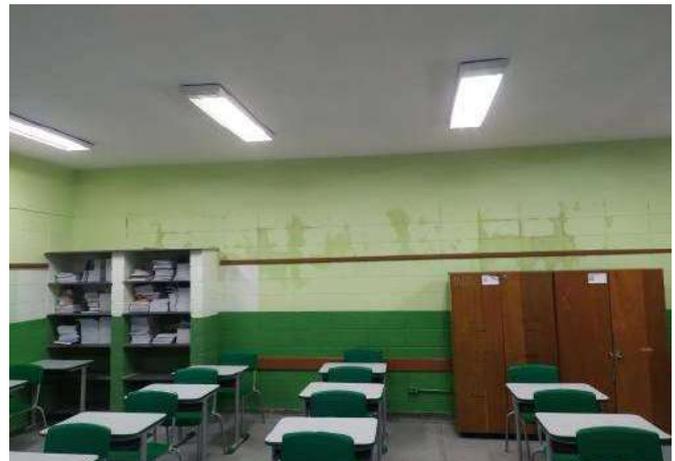
FOTO 81

Sala de aula 11, possui diversas infiltrações na parede do fundo da sala.

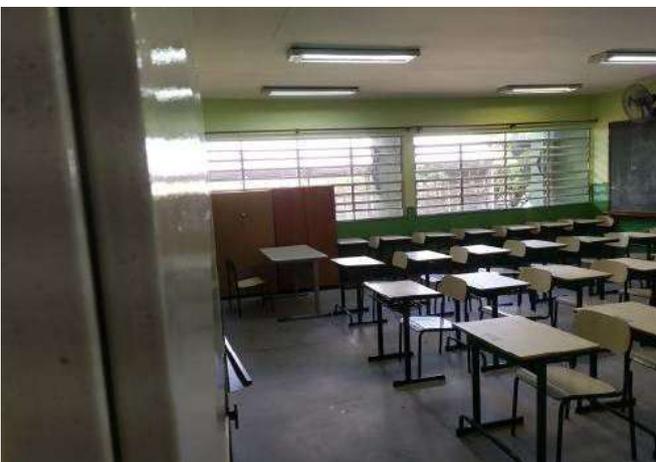
FOTO 82

Sala de aula 11, possui infiltração na parede do fundo da sala.

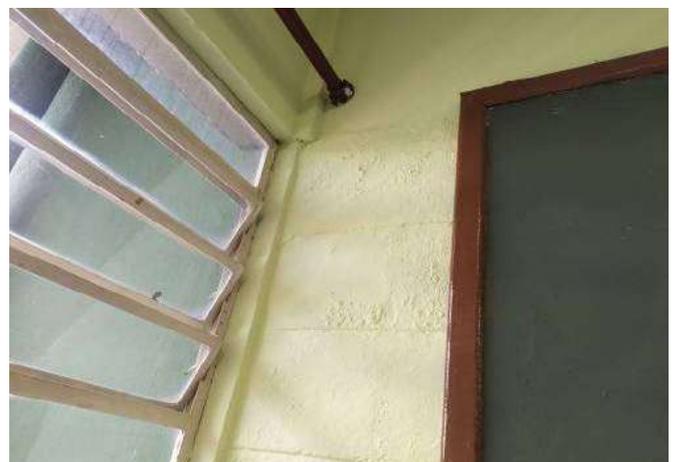
FOTO 84

Sala de aula 12, possui infiltração na parede ao lado da lousa.

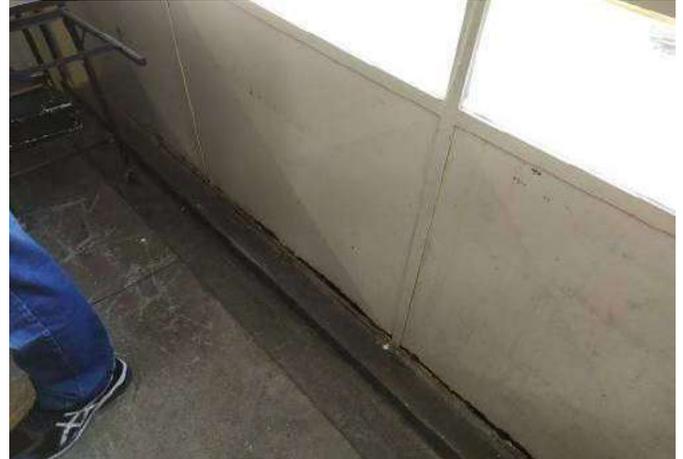
FOTO 86 Depósito 03 no corredor do pavimento superior 01, necessário reparos e pintura dos caixilhos.

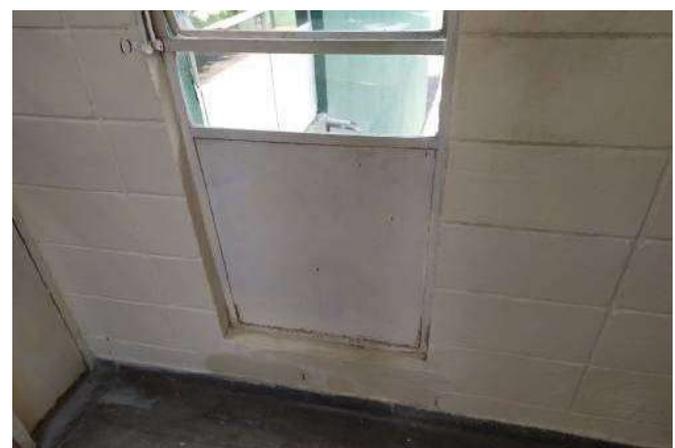
FOTO 87 Depósito 03 no corredor do pavimento superior 01, necessário reparos e pintura dos caixilhos.

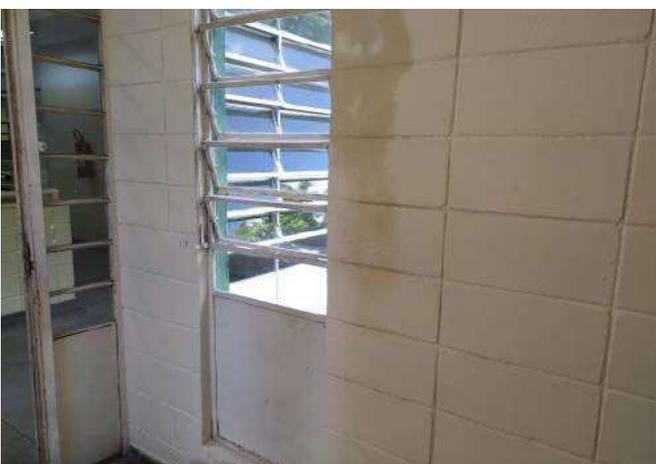
FOTO 88 Infiltração aparente no corredor do elevador pavimento superior 01.

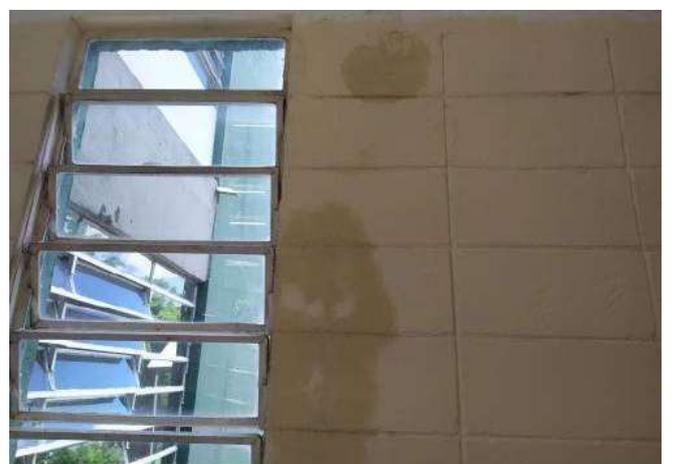
FOTO 89 Infiltração aparente no corredor do elevador pavimento superior 01.

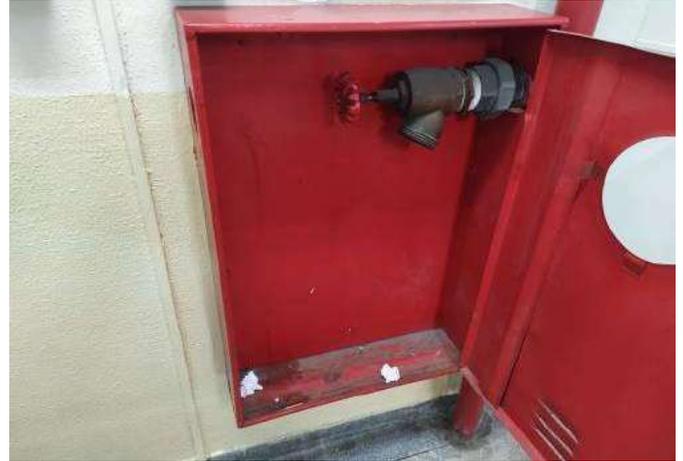
FOTO 91 Corredor salas de aula pavimento superior 01, revisão de hidrantes e quadros elétricos.

FOTO 92 Corredor salas de aula pavimento superior 01, possui hidrantes com mangueira e esguicho ausentes.

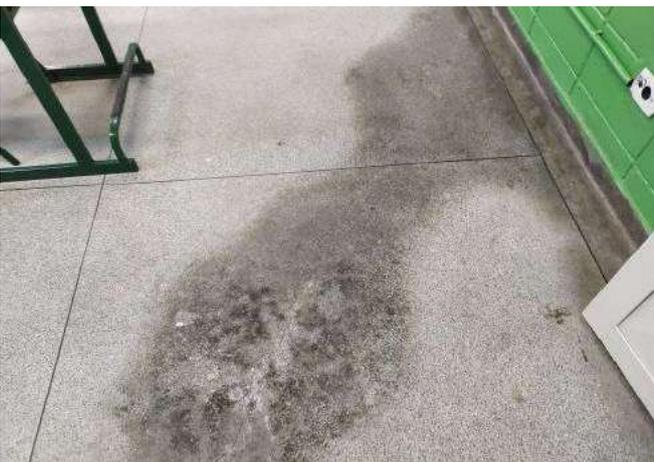
FOTO 99 Sala de aula 14, possui infiltração no piso.

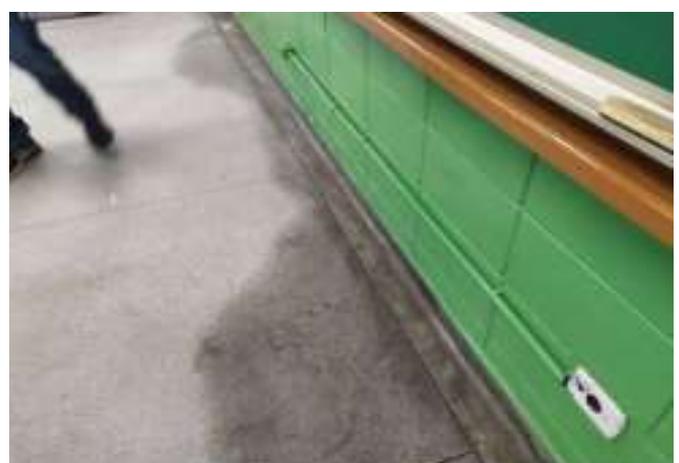
FOTO 101 Sala de aula 14, necessário revisão da pintura dos caixilhos.

FOTO 102 Sala de aula 14, possui infiltração no piso.

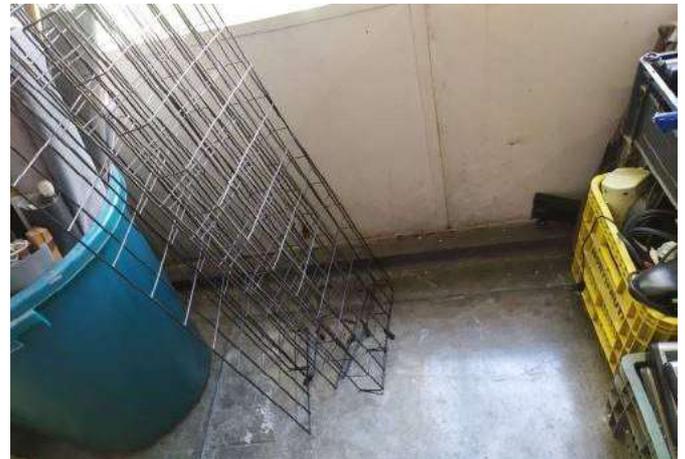
FOTO 103 Depósito 4 pavimento superior 02, necessário revisão das esquadrias metálicas.

FOTO 104 Depósito 4 pavimento superior 02, necessário revisão das esquadrias metálicas.

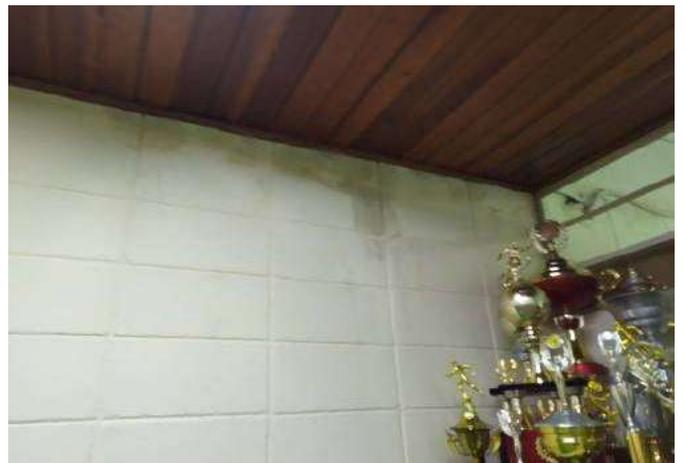
FOTO 106 Sala dos professores com varanda, possui infiltração no teto e paredes.

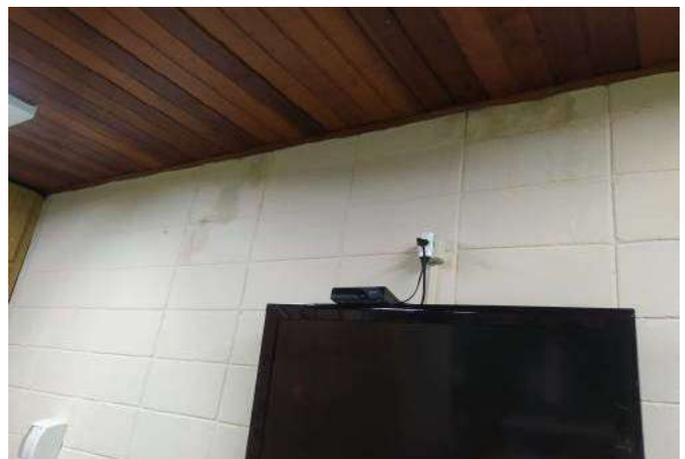
FOTO 108 Sala dos professores com varanda, possui infiltração no teto e paredes.

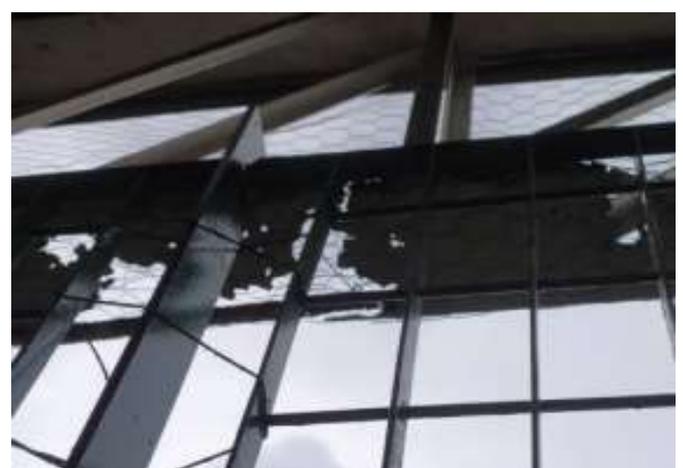
FOTO 111

Abertura na calha metálica na varanda da sala dos professores.

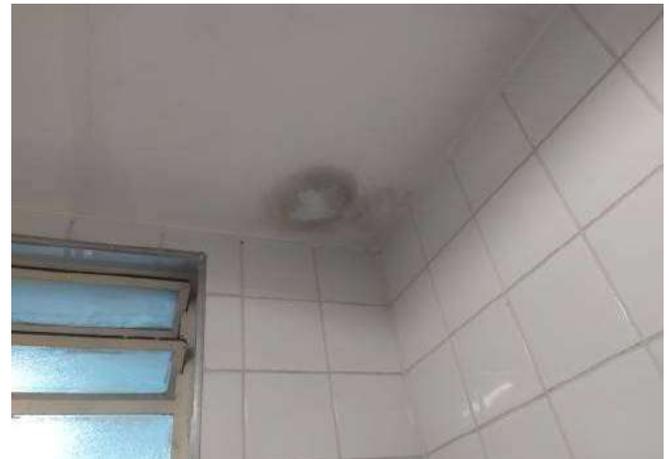
FOTO 116 Banheiro masculino funcionários --possui infiltração no teto

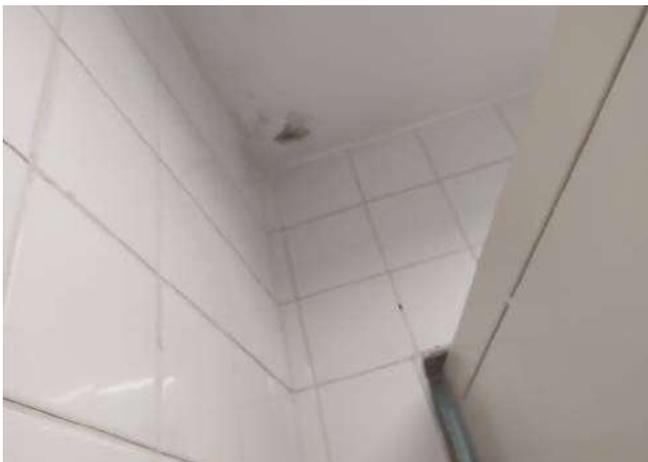
FOTO 117 Banheiro masculino funcionários --possui infiltração no teto

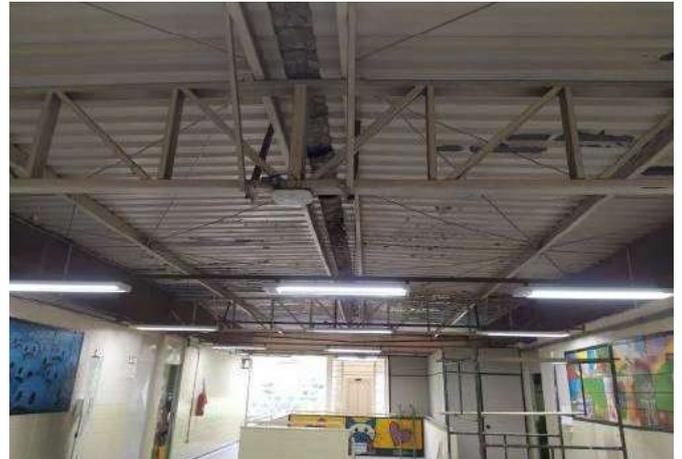
FOTO 127 Sala da assistente da direção, necessário revisão das instalações elétricas.

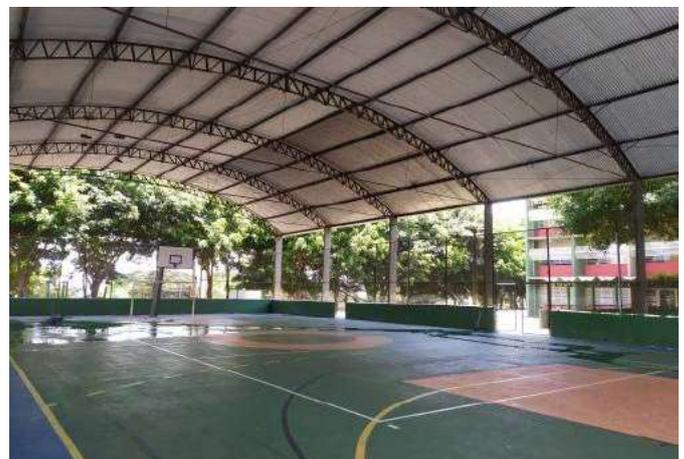
FOTO 137 Quadra poliesportiva coberta, necessário revisão de telhas danificadas.

FOTO 138 Quadra poliesportiva coberta, necessário revisão de telhas danificadas.

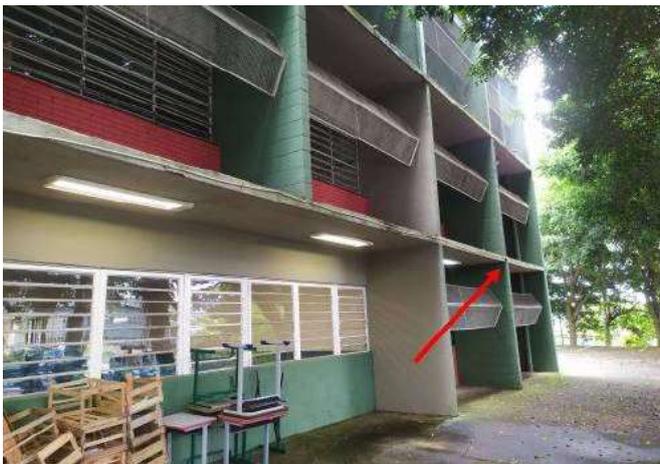
FOTO 147 Fissura na alvenaria ao lado do estacionamento.

descrição fotos 143 a 147 Abertura de rachadura em paredes de blocos de concreto da fachada, lado do estacionamento. Provavelmente a movimentação se deu pelo fato da parede n possuir amarração e o solo que fica em cima do talude ter se movimentado

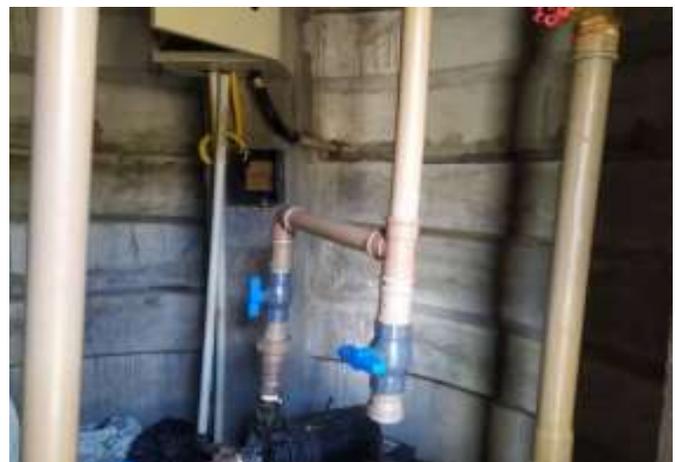
FOTO 149 Casa de máquinas do elevador, necessita de pintura das paredes, teto e piso.

FOTO 150 Casa de máquinas do reservatório, falta pintura das tubulações.
