# **PROCESSO SEI Nº 6016.2021/0086735-1**

## **CHAMAMENTO PÚBLICO Nº CH/002/2021/SGM-SEDP**

## **EMEF GREGORIO WESTRUPP, PE.**

Efetuada VISTORIA da Edificação PARA LEVANTAMENTO  
E DIAGNÓSTICO de PATOLOGIAS EXISTENTES

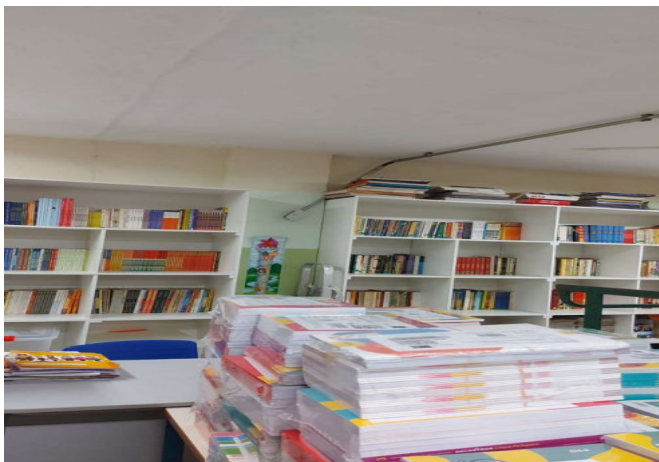
| 8.5 | Fissuras e trincas | 2 | SALA DE LEITURA |

FOTO 1 TRINCA NO FORRO DA SALA DE LEITURA

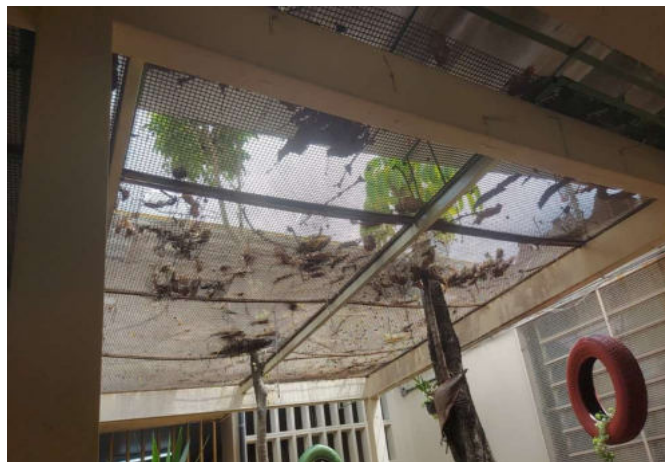
FOTO 2 FORRO GERA ACUMULO DE SUJEIRA DIRETORA SOLICITOU A RETIRADA - JARDIM

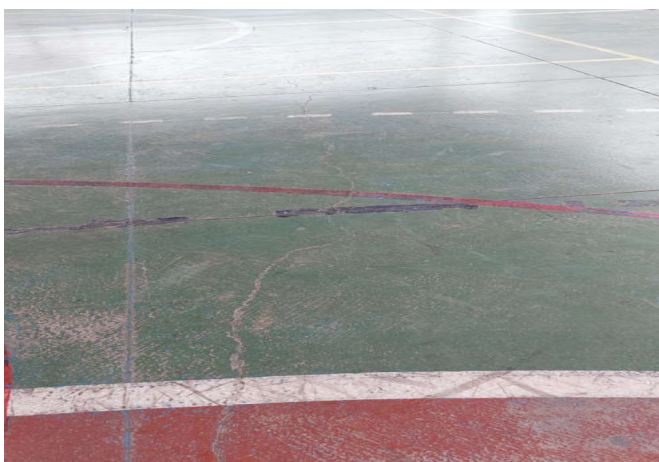
FOTO 3 PINTURA GASTA - QUADRA

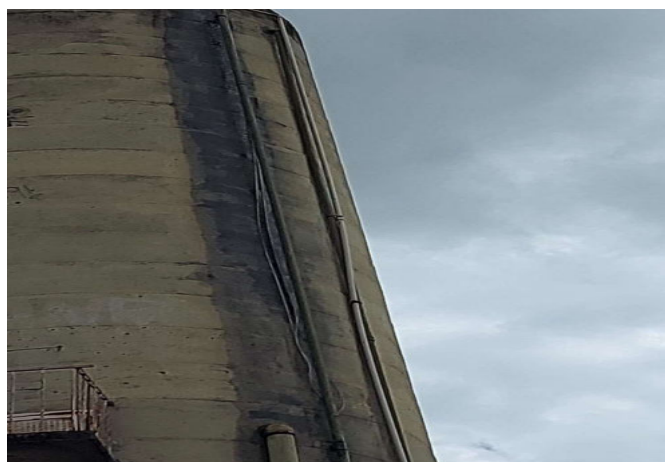
| 10.10.7 | Vazamento/ infiltrações | 2 | VAZAMENTOS |

FOTO 4 VAZAMENTO NA PRUMADA - ÁREA EXTERNA

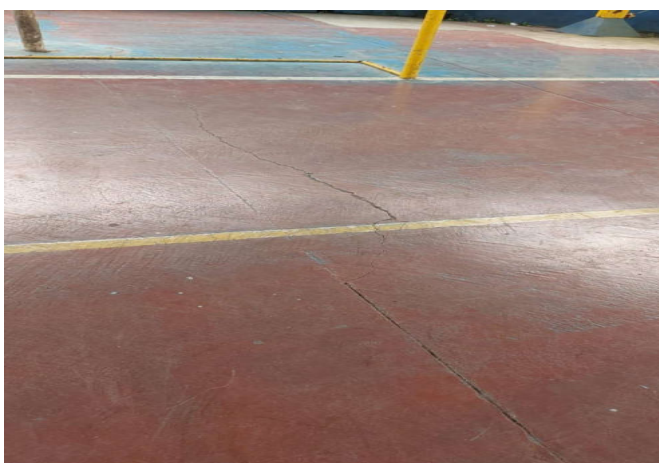
| Nome da Unidade : | | GREGORIO WESTRUPP | DRE : | SÃO MATEUS |
|---|---|---|---|---|
| 7.1 | Fissura | 2 | TRINCA NO PISO DA QUARDA E ALGUNS PONTOS DA ÁREA EXTERNA | |

FOTO 5 TRINCAS NO PISO DA QUADRA COBERTA

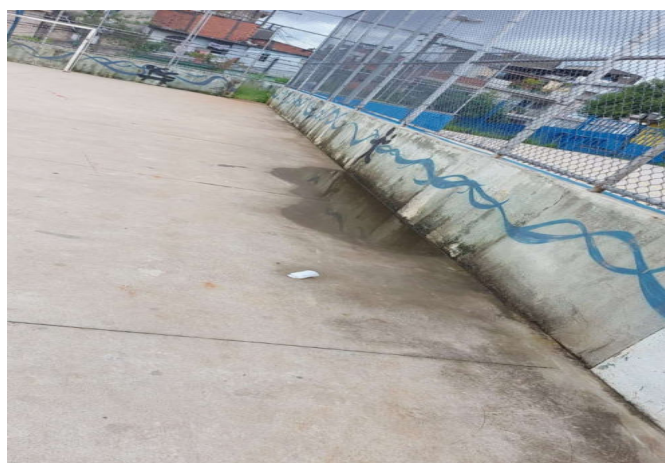
| 7.5 | Caimento inadequado nas áreas molháveis ou laváveis | 2 | DESNIVEL DE PISO DA NA QUADRA |

FOTO 6 DESNIVEL NO PISO - QUADRA DESCOBERTA

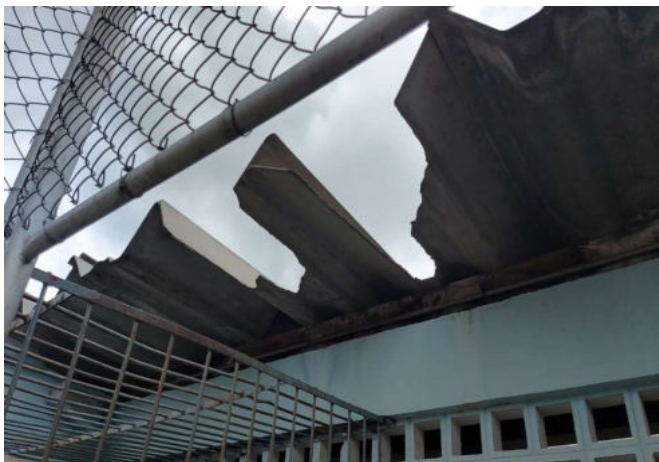
FOTO 7

| Nome da Unidade : | | GREGORIO WESTRUPP | DRE : | SÃO MATEUS |
|---|---|---|---|---|
| 5.4 | Deslocamentos, desalinhamentos e quebras de telhas | 2 | TELHAS QUABRADAS, NECESSÁRIO SUBSTITUIÇÃO | |

SUBSTITUIÇÃO DE ALGUMAS TELHAS  
CANALETÃO

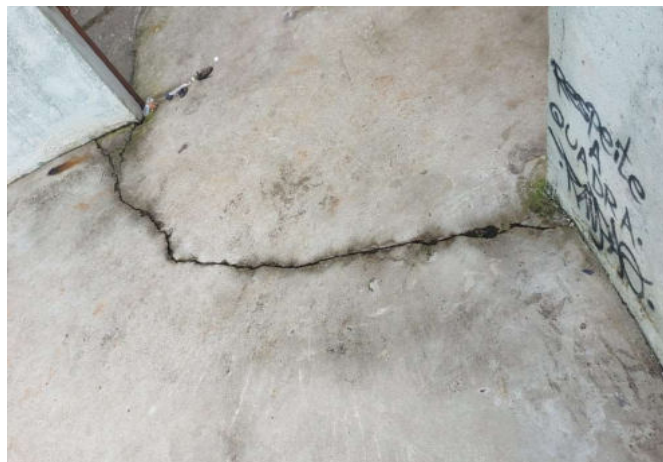
FOTO 8

TRINCA NO PISO, ÁREA EXTERNA

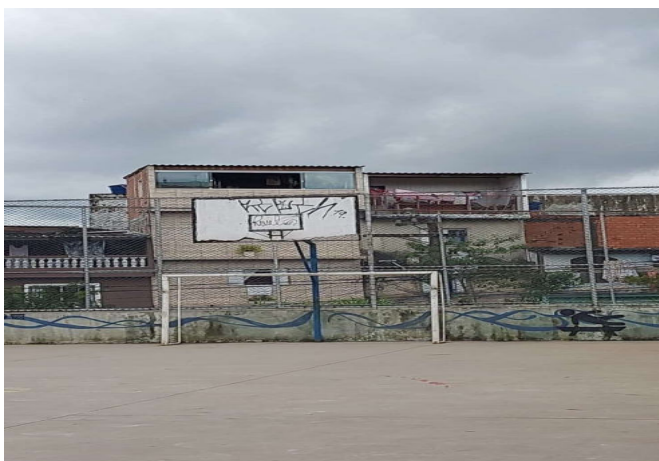
FOTO 11

| Nome da Unidade : | | GREGORIO WESTRUPP | DRE : | SÃO MATEUS |
|---|---|---|---|---|
| 6.13 | Manchas, descoloração da pintura, sujidades | 2 | MUROS EXTERNOS VANDALIZADOS E COM MANCHAS DE INFILTRAÇÃO | |

MUROS VANDALIZADOS (PIXADOS) E COM  
PINTURA GASTA

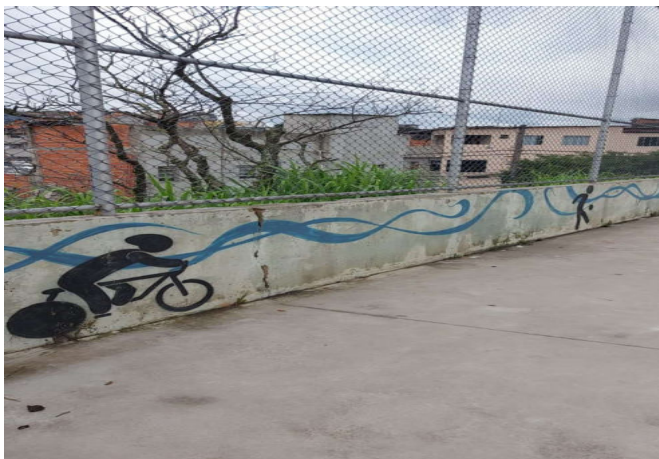
FOTO 13 TRINCA NO MURO DA QUADRA DESCOBERTA

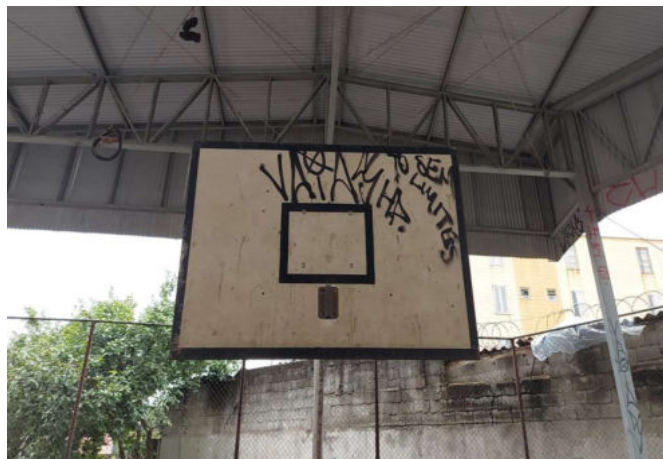
FOTO 14 TABELAS E AROS VANDALIZADOS E ENFERRUJADOS - QUADRA COBERTA

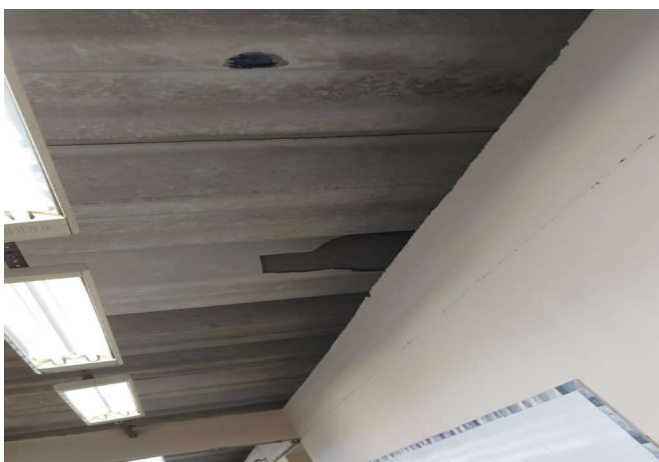
| Nome da Unidade : | | GREGORIO WESTRUPP | DRE : | SÃO MATEUS |
|---|---|---|---|---|
| 5.14 | Fissuras | 2 | FISSURAS E TRINCAS NAS TELHAS | |

FOTO 15 TRINCAS NO TELHADO DO REFEITÓRIO

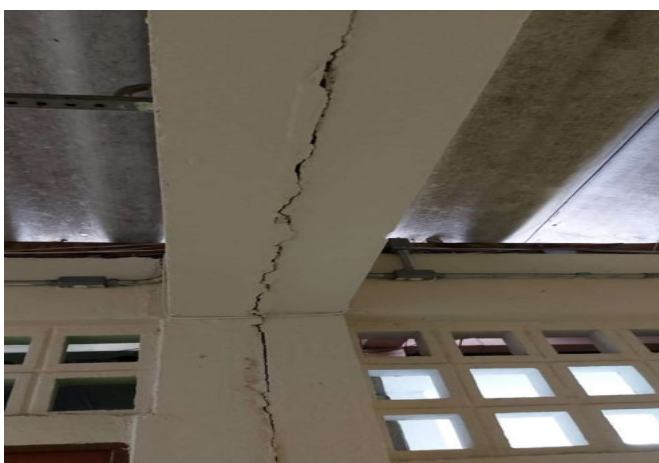
| Nome da Unidade : | | GREGORIO WESTRUPP | DRE : | SÃO MATEUS |
|---|---|---|---|---|
| 2.6 | Deformações excessivas | 2 | RECALQUE DO PILAR DO REFEITÓRIO | |

FOTO 17 RECALQUE NO PILAR DO REFEITÓRIO

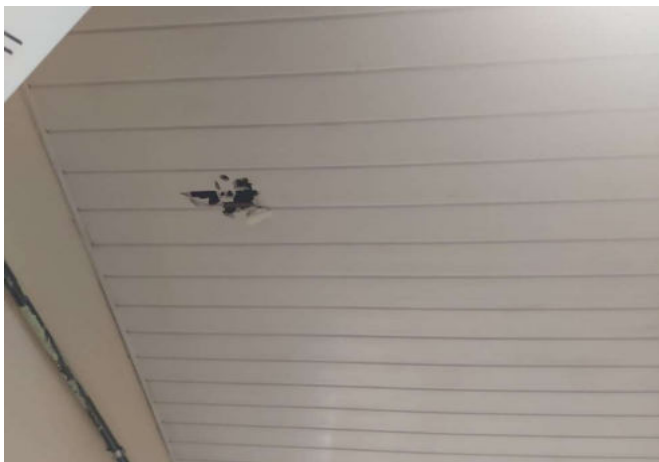
FOTO 19

FORO DE PVC COM BURACO - SALA DOS PROFESSORES

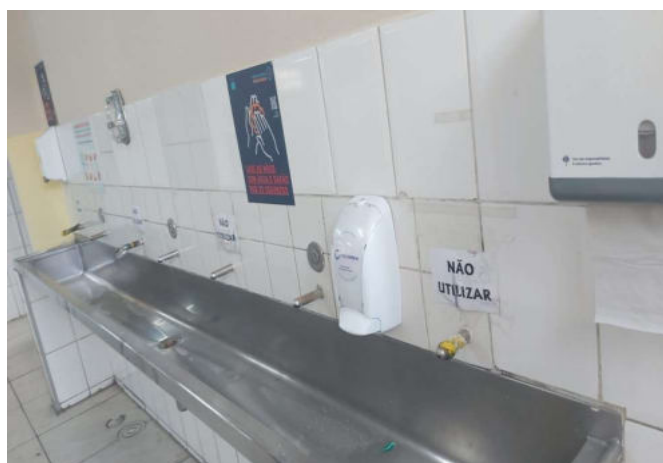
FOTO 24

3 TORNEIRAS ANTIVANDALISMO NÃO FUNCIONAM SANIT. ALUNO MASC

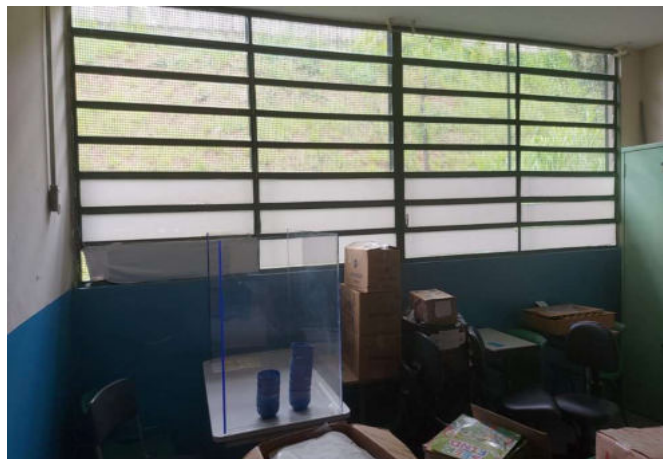
FOTO 26 SALA 1 VIDRO QUEBRADO - ALMOJARIFADO

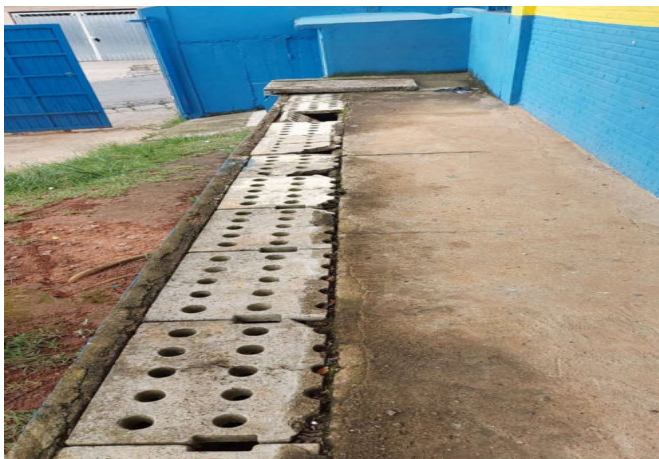
FOTO 27 GRELHAS DE CONCRETO COM TRINCAS E AVARIAS - QUADRA DESCOBERTA

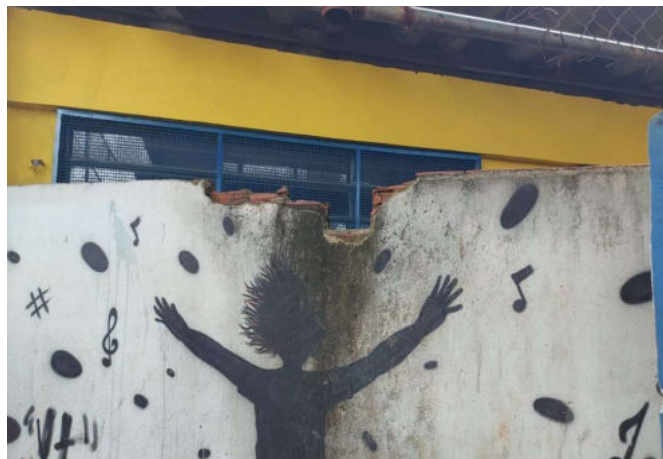
FOTO 28 ÁREA EXTERNA - MURO COM IRREGULARIDADE NA ALVENARIA

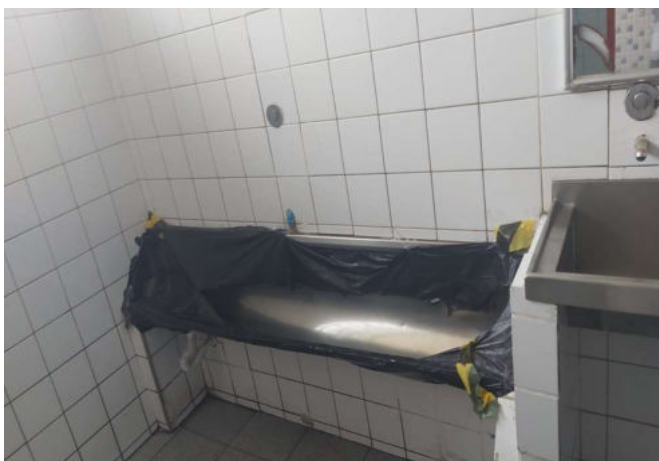
FOTO 29 MICTÓRIO INTERDITADO - SANIT. ALUNO MASC

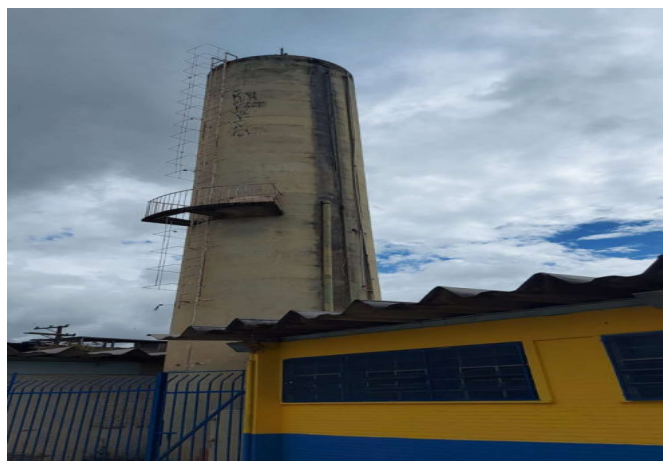
FOTO 30 CAIXA D'ÁGUA COM MANCHA DE UMIDADE

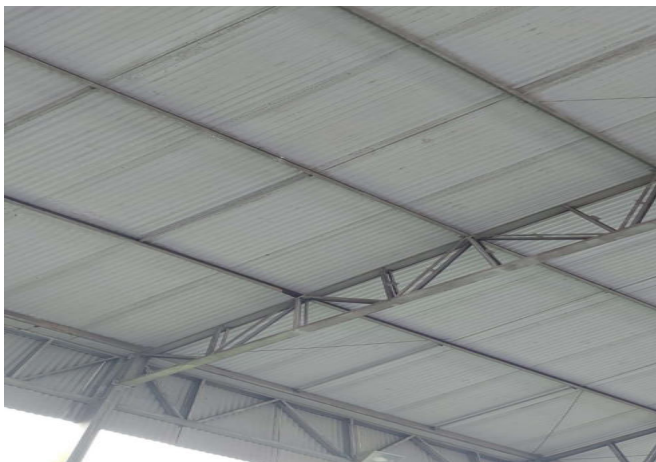
| Nome da Unidade : | | GREGORIO WESTRUPP | DRE : | SÃO MATEUS |
|---|---|---|---|---|
| 5.3 | Umidade na estrutura | 2 | INFILTRAÇÕES E UMIDADE NA COBERTURA | |

FOTO 31 VAZAMENTO NO TELHADO DA QUADRA COBERTA

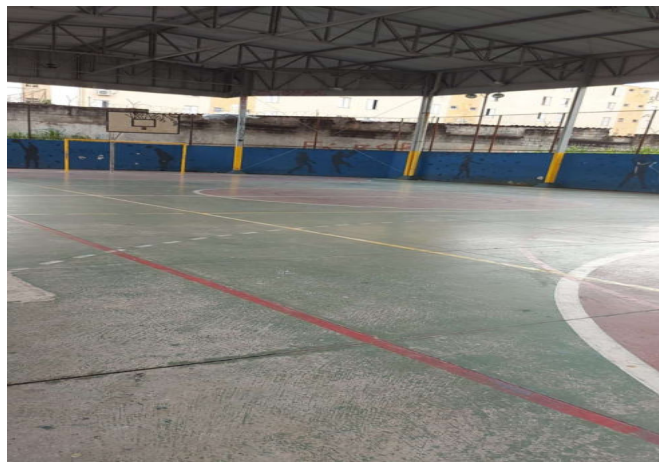
FOTO 32 PINTURA DO PISO DA QUADRA COBERTA GASTO

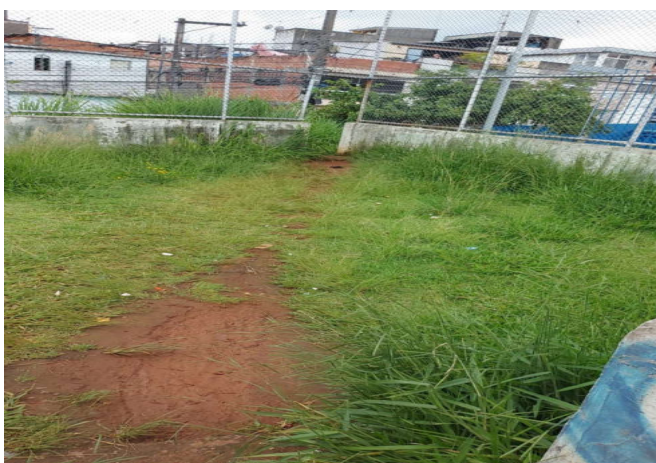
FOTO 35 DIRETORA SOLICITA CONCRETAGEM DA ÁREA ATRAS DA QUADRA
