**PROCESSO SEI
Nº 6016.2021/0086735-1**

**CHAMAMENTO PÚBLICO
Nº CH/002/2021/SGM-SEDP**

EMEF HENRIQUE MELEGA, PROF.

RELATÓRIO DE VISTORIA	DATA:
---	------------------------------	--------------

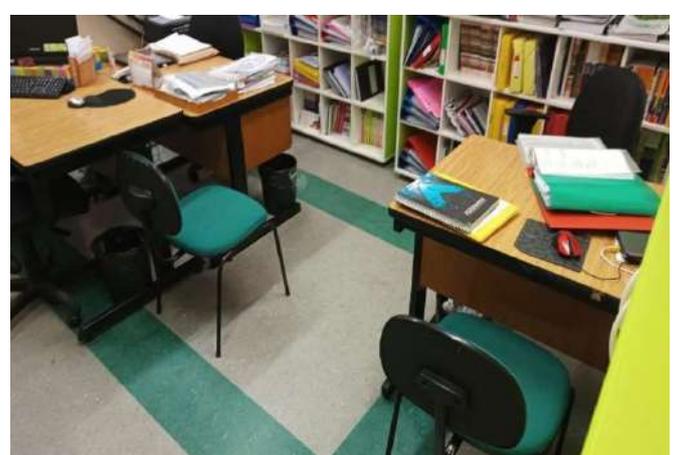
FOTO 17 DEPÓSITO, ILUMINAÇÃO INADEQUADA OU INSUFICIENTE.

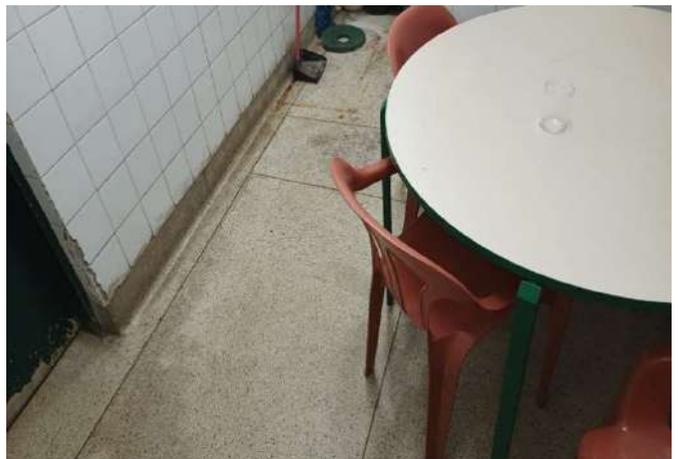
6.11	Irregularidades geométricas, fora de esquadro, prumo, nível, planicidade	1	
6.12	Desagregação de elementos, partes soltas, partes quebradas	2	Copa dos funcionários possui cerâmico com partes quebradas

FOTO 57 COPA FUNCIONÁRIOS COM REVESTIMENTO CERÂMICO FISSURADO.

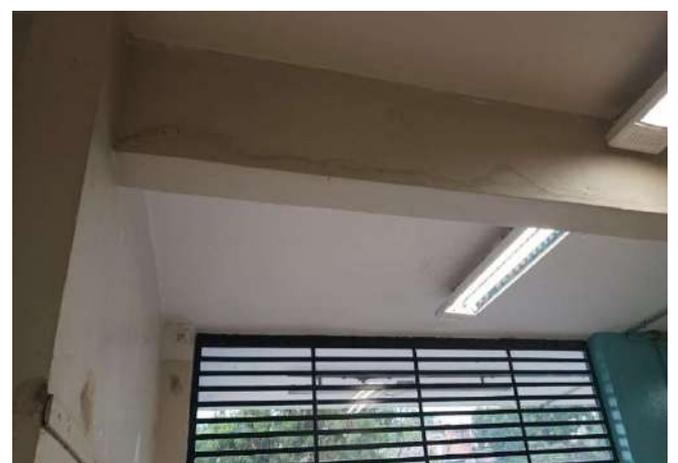
6.6	Som cavo	1	
6.7	Fissuras e trincas	2	Alvenaria acesso a quadra de esportes descoberta, copa dos funcionários e corredor interno possui fissura sobre o caixilho

FOTO 59 CORREDOR INTERNO, FISSURA SOBRE CAIXILHO.

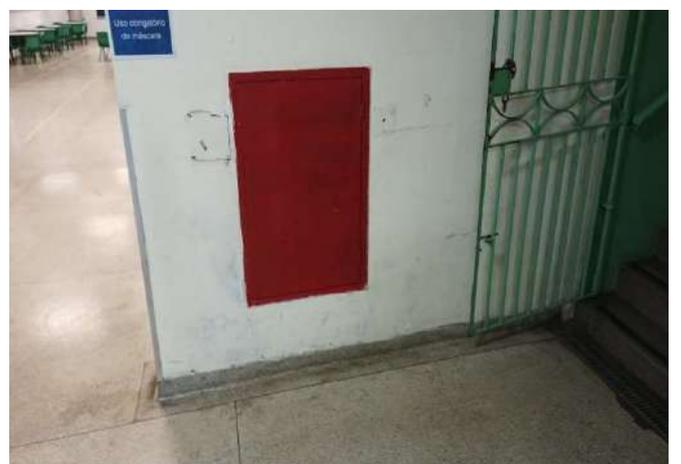
FOTO 66 HIDRANTE SEM COMPONENTES E SEM IDENTIFICAÇÃO.

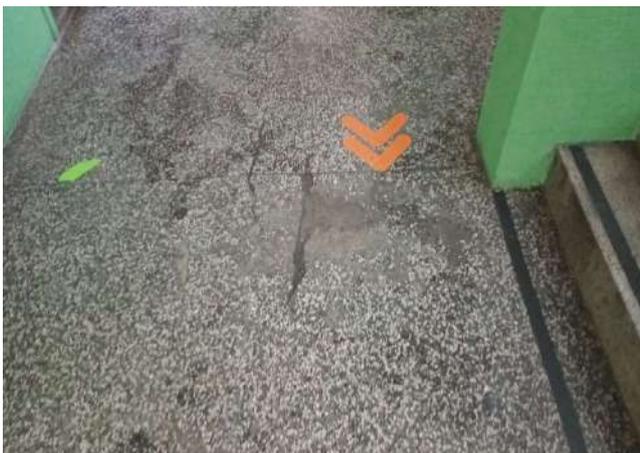
FOTO 98 SALA DE AULA 04 PISO GRANILITE DANIFICADO

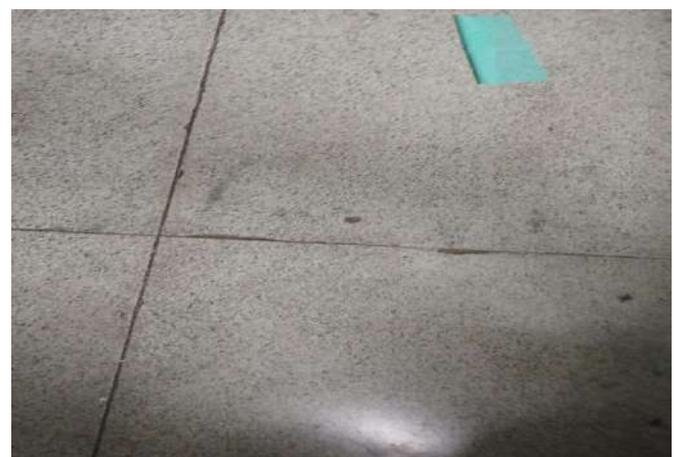
FOTO 105 SALA DE AULA 05 PISO GRANILITE DANIFICADO

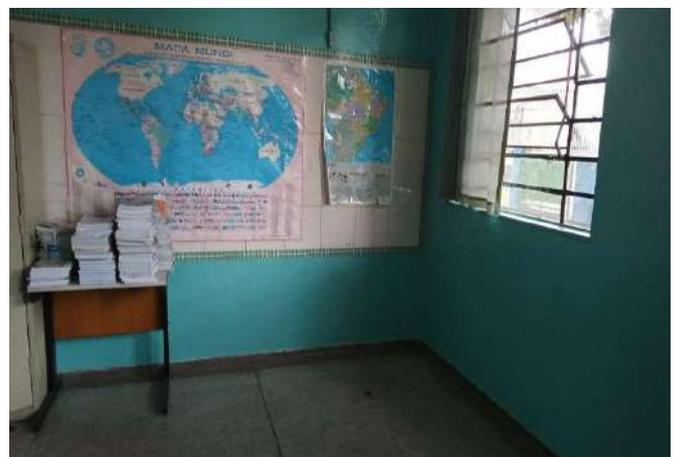
FOTO 107 SALA DE AULA 05 PISO GRANILITE DANIFICADO

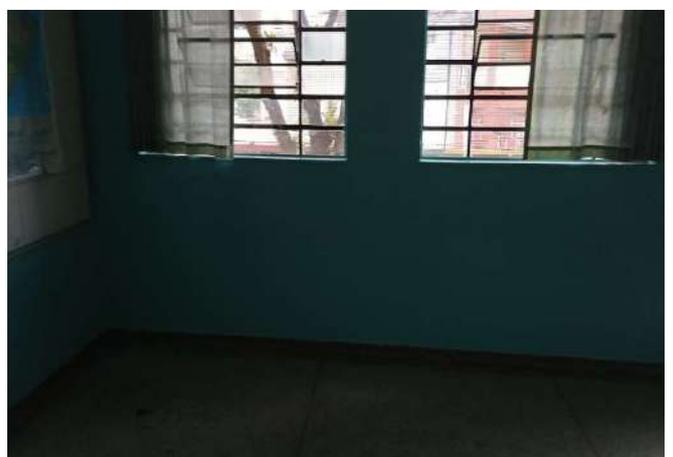
FOTO 113 SALA DE AULA 06 REVESTIMENTO DE PINTURA DESPLACANDO

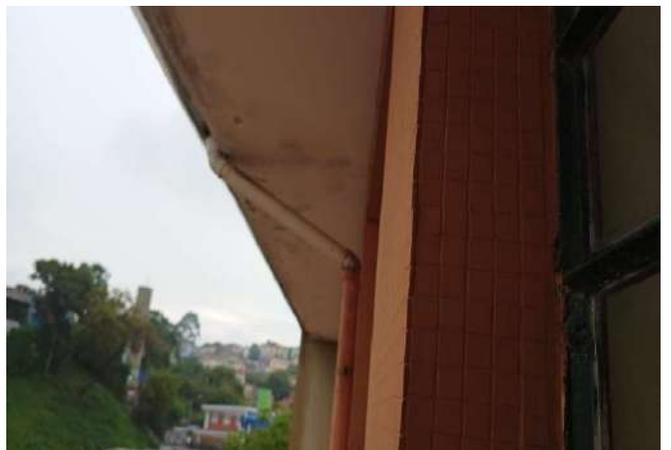
5.1	Deformações excessivas	1	
5.2	Abertura de frestas	1	
5.3	Umidade na estrutura	2	Possui umidade devido a vazamentos das calhas
5.4	Deslocamentos, desalinhamentos e quebras de telhas	1

FOTO 131 VAZAMENTO EM CALHA

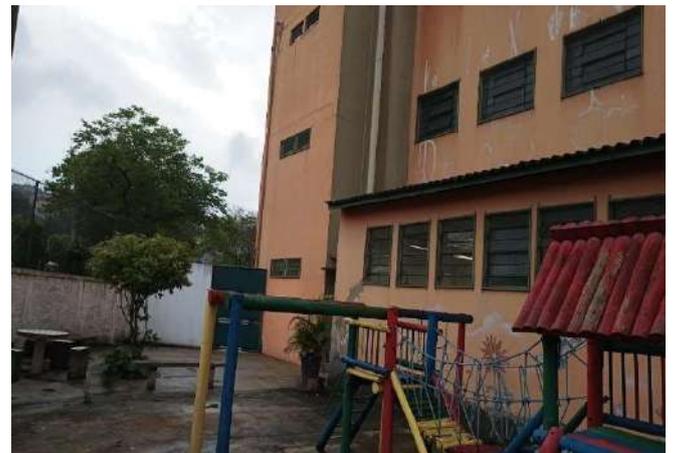
4.1	Destacamento / desagregação / descolamento	3	Pastilha da Fachada lateral da unidade escolar
4.2	Descascamento / bolhas / enrugamento	1	
4.3	Eflorescência / manchas de mofo / bolor	1

FOTO 153 FACHADA LATERAL DIREITA DANIFICADA

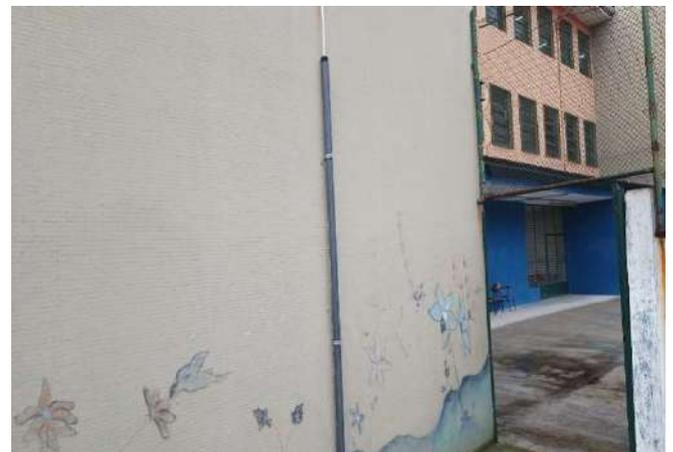
FOTO 155 FACHADA LATERAL DIREITA DANIFICADA

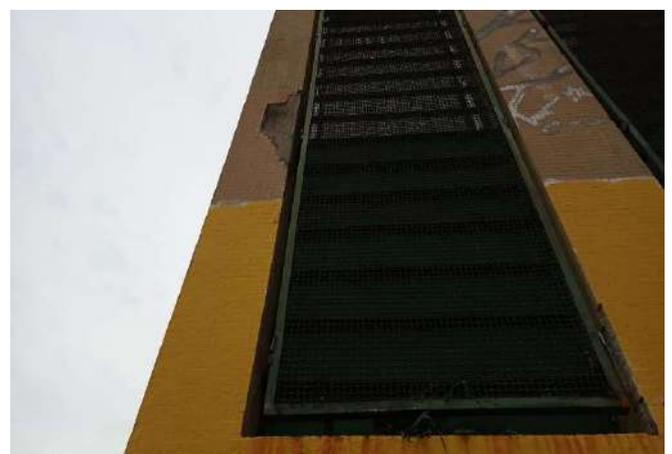
FOTO 161 FACHADA LATERAL DIREITA DANIFICADA

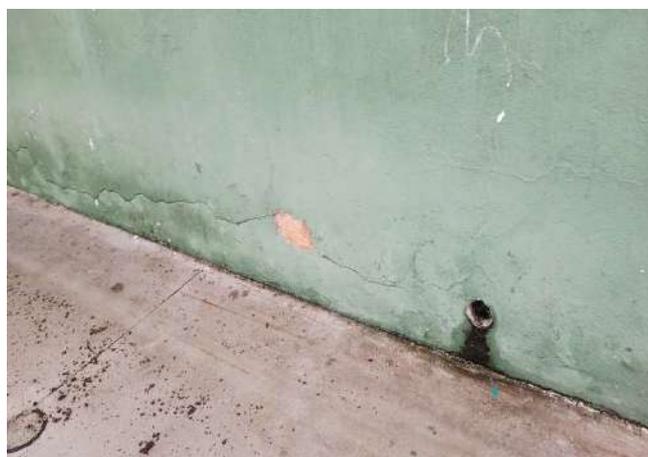
FOTO 166 FACHADA FUNDOS DANIFICADA

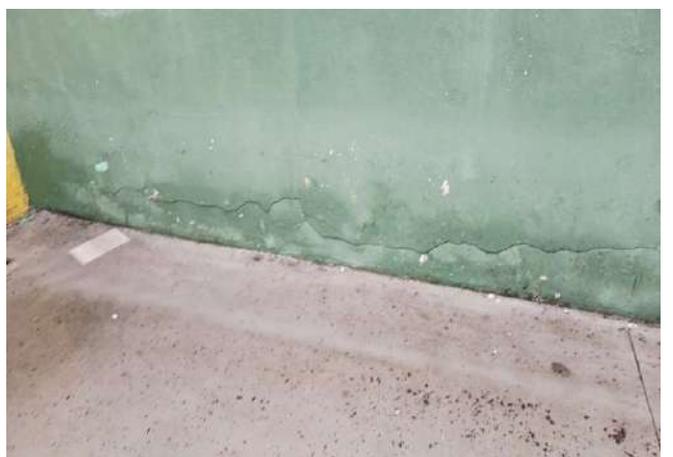
FOTO 167 FISSURAS PAREDES EXTERNAS DO PÁTIO

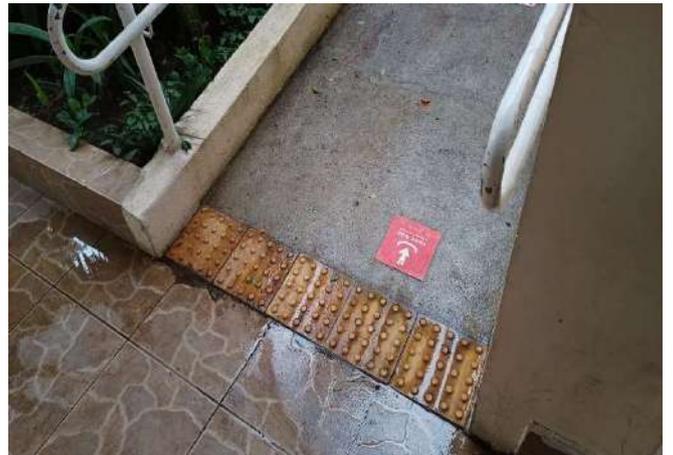
FOTO 171 FISSURAS CIMENTADO, ÁREA EXTERNA.

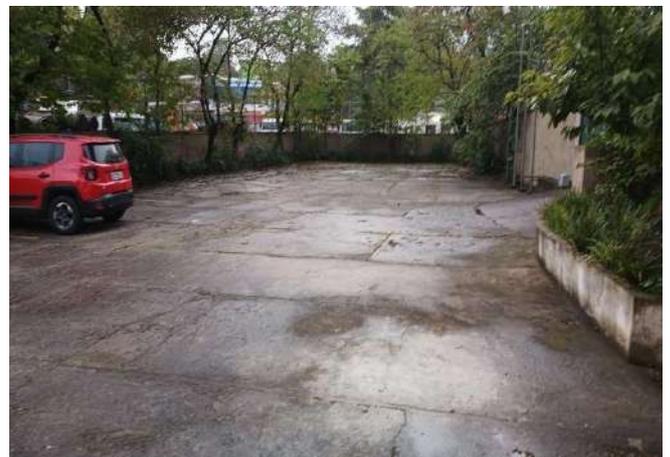
6.13	Manchas, descoloração da pintura, sujidades	2	Alvenaria acesso a quadra de esportes descoberta
7	PISOS INTERNOS E EXTERNOS / RODAPÉS		
7.1	Fissura	2	Estacionamento, pátio externo, corredor interno, acesso à quadra de esportes e o piso granilite das salas de aula

FOTO 174 FISSURAS NO PISO DO ESTACIONAMENTO.
