# PROCESSO SEI Nº 6016.2021/0086735-1

## CHAMAMENTO PÚBLICO Nº CH/002/2021/SGM-SEDP

## EMEF HERALDO BARBUY

Realiza nesta data vistoria técnica do diagnóstico da unidade escolar para levantamento cadastral e da infraestrutura da unidade.

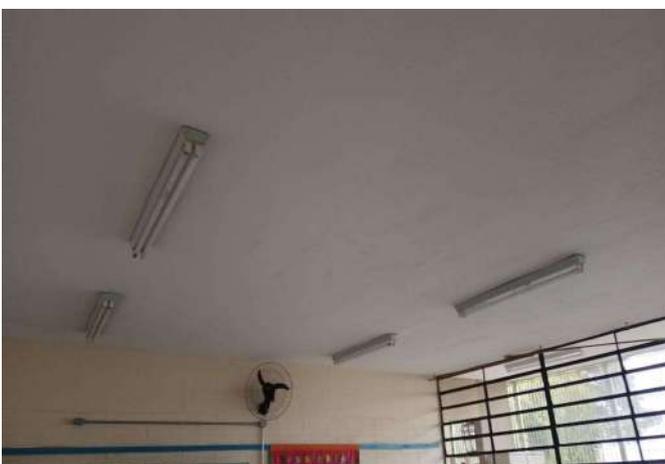
FOTO 34 SALA DE AULA 12 COM CAIXILHO INEFICIENTE.

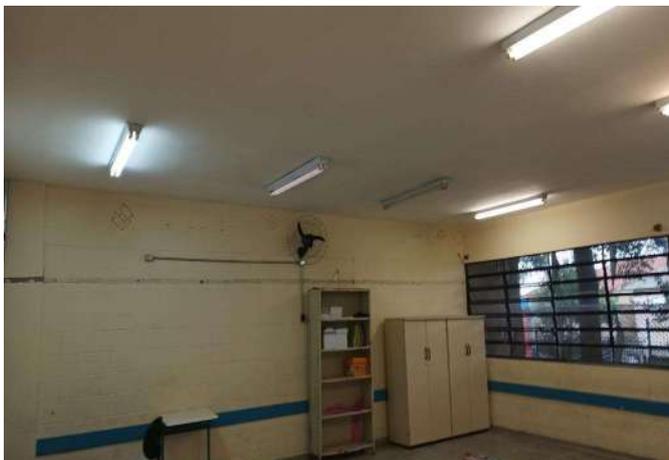
FOTO 97 SALA DE AULA 10 COM ILUMINAÇÃO INEFICIENTE.

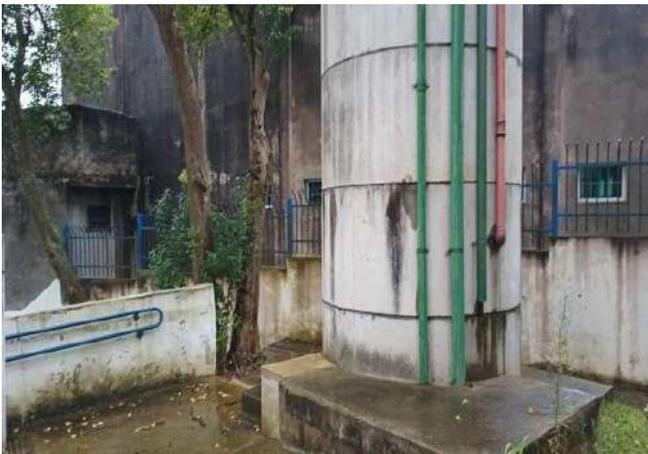
4.1	Destacamento / desagregação / descolamento	2	Em toda a fachada da unidade escolar
4.2	Descascamento / bolhas / enrugamento	2	Em toda a fachada da unidade escolar

4.5	Caixa de ar condicionado aparente	NA	
4.6	Fissuras e trincas	2	Em toda a fachada da unidade escolar
4.7	Infiltração	2	Em toda a fachada da unidade escolar

FOTO 110 FACHADA COM PARTES SOLTAS E INFILTRAÇÃO.

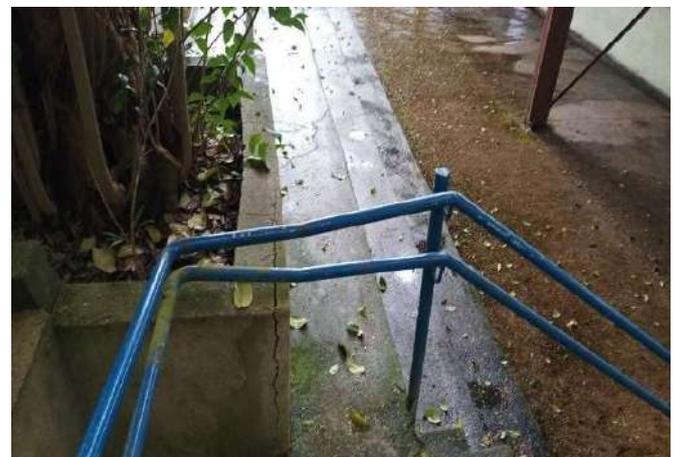
10.1	Caixas coletoras e caixas de gordura	1	
10.2	Vazamentos e infiltrações	1	
10.3	Deterioração / deformação nas tubulações	3	Quadra de esporte possui em péssimo estado e com entupimento

10.7	Tubulações obstruídas	1	
10.8	Locação indevida	1	
10.9	Entupimento / extravasamento de calhas / ralos	3	Quadra de esporte possui em péssimo estado e com entupimento

FOTO 113 QUADRA DE ESPORTES CANALETA EM MAU ESTADO DE CONSERVAÇÃO E MUROS COM FISSURAS.

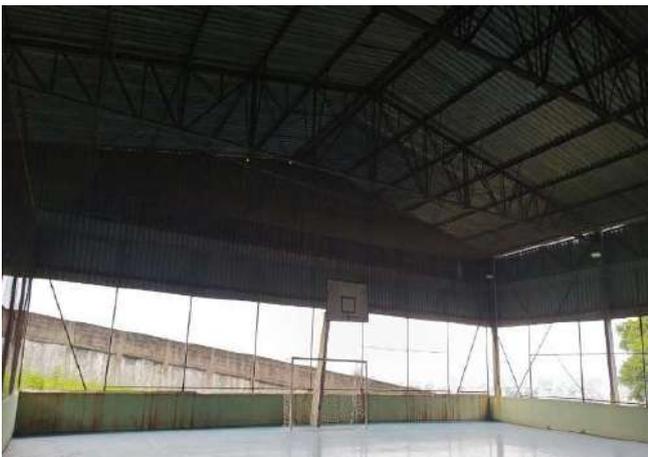
2.2	Corrosão	3	Estrutura da Quadra de esportes e brises da fachada possuem corrosão
2.3	Fissuras / trincas / rachaduras	2	Muro de divisa e fachada da unidade escolar apresenta fissuras e trincas

FOTO 116 QUADRA DE ESPORTES COM ESTRUTURA OXIDADA.

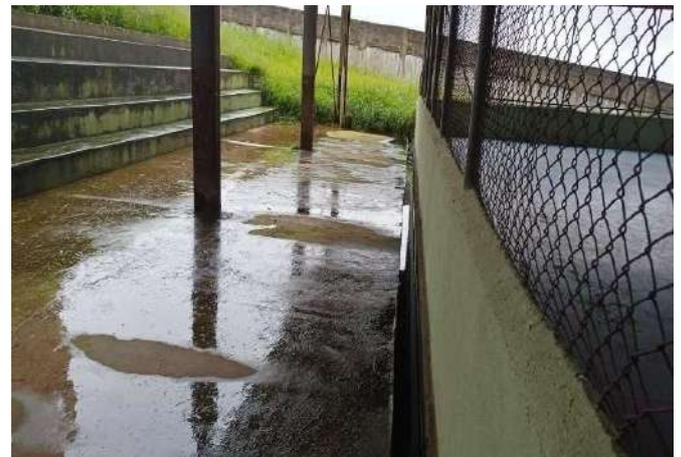
FOTO 117 QUADRA DE ESPORTES COBERTURA COM PONTOS DE INFILTRAÇÃO

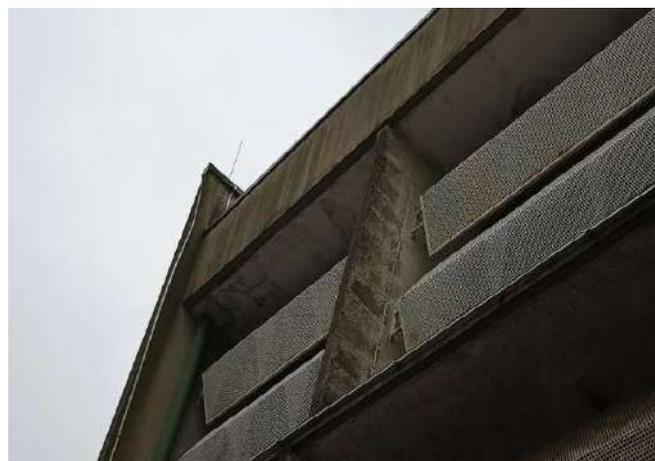
FOTO 125

FACHADA COM PONTOS DE UMIDADE E INFILTRAÇÃO,

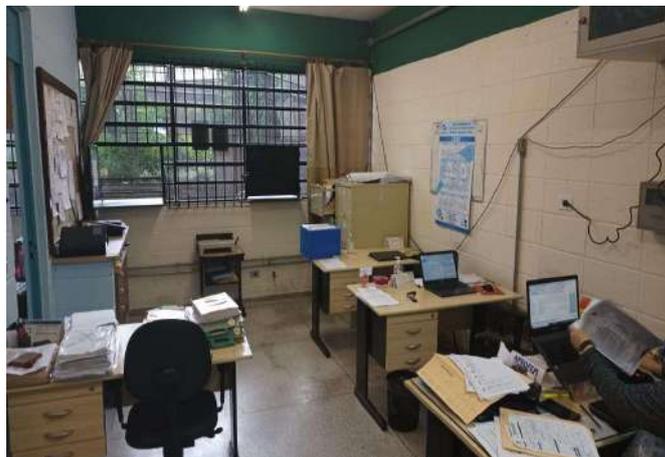
11.7	Modificações das instalações elétricas / improvisos	2	Falta de individualização dos circuito de ventiladores e improvisos na rede elétrica em diversos setores da escola, como por exemplo copa da sala dos professores, sala de informática

FOTO 151 SECRETARIA IMPROVISO NA REDE ELÉTRICA.

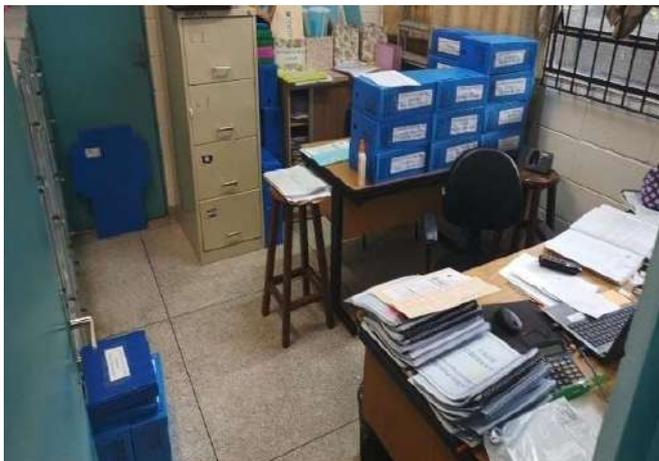
FOTO 152 SECRETARIA COM FIOS EXPOSTOS E APARELHOS DE ILUMINAÇÃO DEFICIENTES.

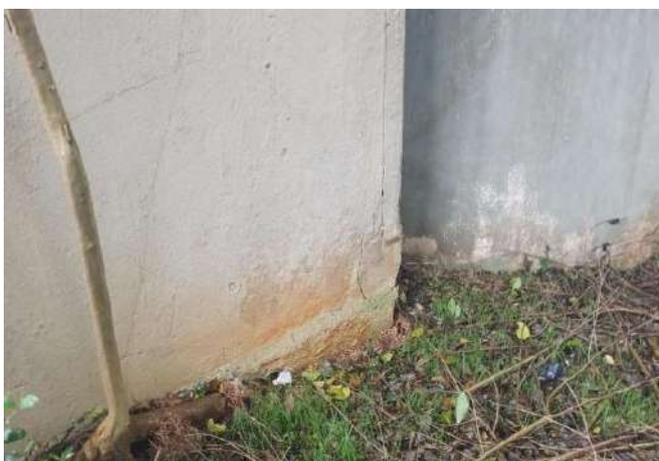
FOTO 154 MURO DE DIVISA EM DESAPRUMO.

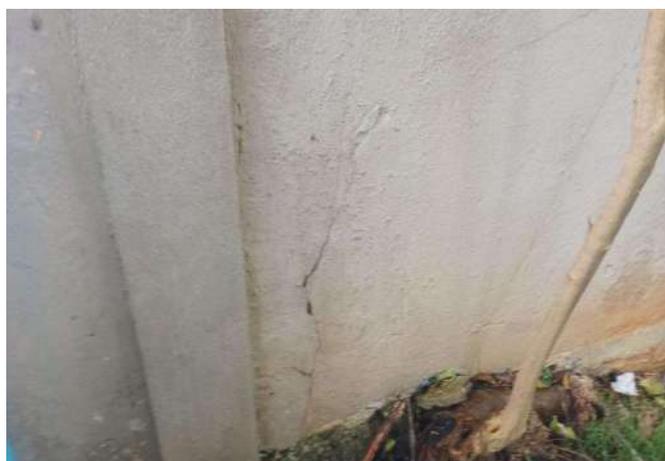
FOTO 155 MURO DE DIVISA COM TRINCAS.
