# **PROCESSO SEI Nº 6016.2021/0086735-1**

## **CHAMAMENTO PÚBLICO Nº CH/002/2021/SGM-SEDP**

## **EMEF IVETE VARGAS, DEP.**

EFETUADA VISTORIA PARA LEVANTAMENTO E  
DIAGNOSTICO DE PATOLOGIAS NA EDIFICAÇÃO

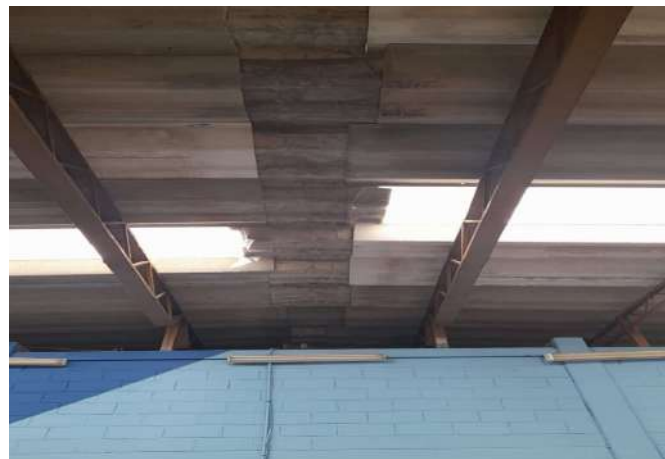
FOTO 2 Vazamento no telhado do pátio

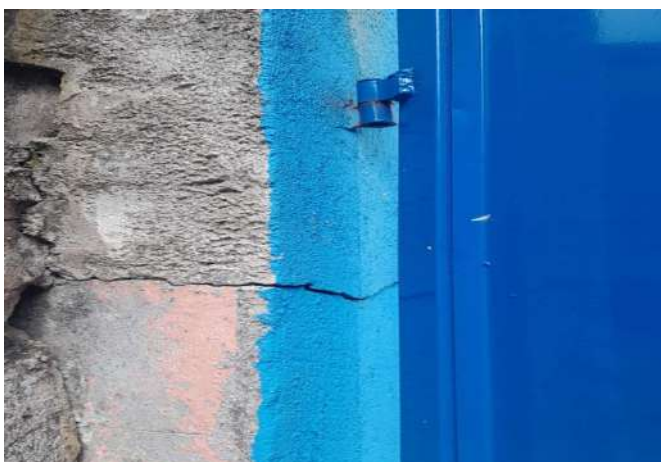
FOTO 3 Trincas na entrada de acesso de carga e descarga

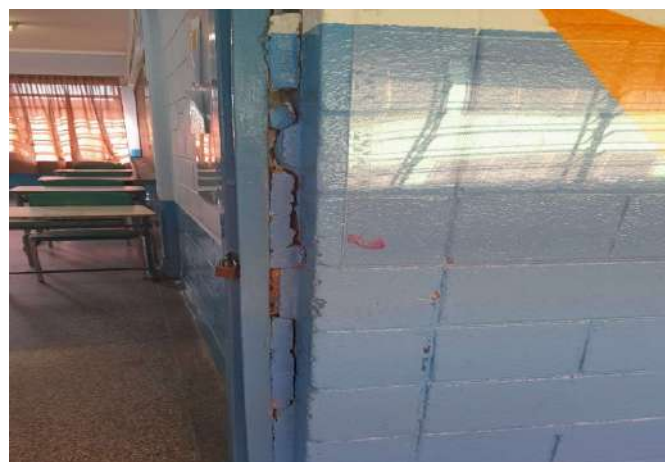
FOTO 4 Trinca na porta da sala 01 no piso inferior

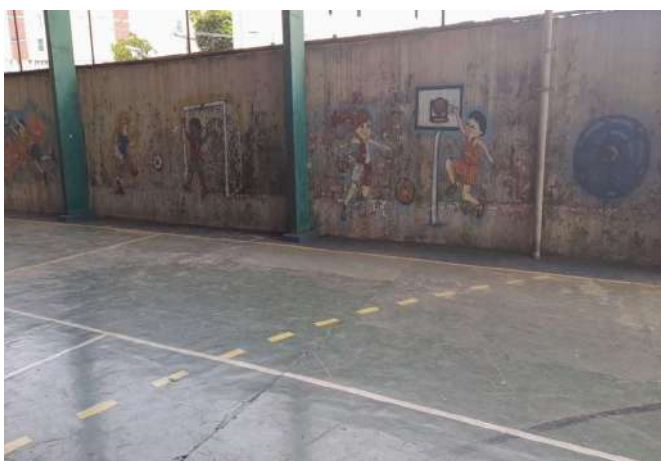
FOTO 5 Pintura geral das grades e paredes da quadra de esportes

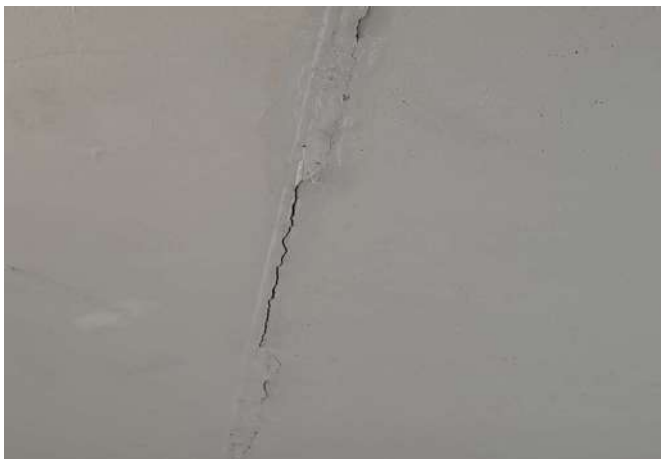
FOTO 7 Trinca na parede da sala 1

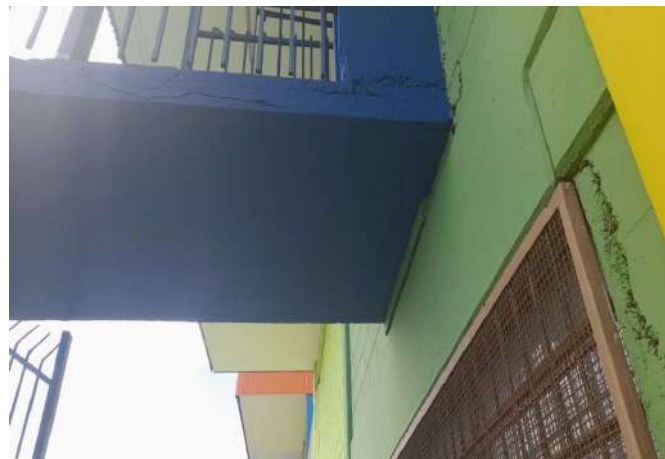
| Nome da Unidade : | | DEPUTADA IVETE VARGAS | DRE : | SAO MATEUS |
|---|---|---|---|---|
| 5.14 | Fissuras | 2 | TRINCAS NA LAJE DE ACESSO A SECRETARIA | |

FOTO 8 Trincas na laje de acesso a secretária

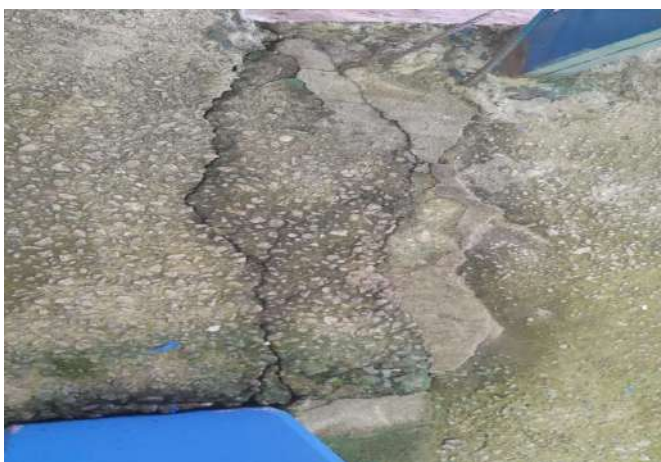
FOTO 9 Trincas no piso de acesso a quadra de esportes

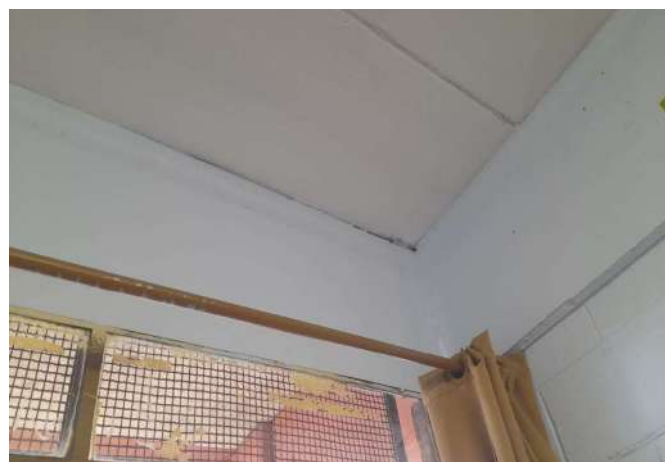
| Nome da Unidade : | | DEPUTADA IVETE VARGAS | DRE : | SAO MATEUS |
|---|---|---|---|---|
| 5.25 | Impermeabilização ineficiente, infiltrações | 2 | INFILTRAÇÃO NO PATIO, SALA 14 | |

FOTO 10 Infiltração no teto da sala 14

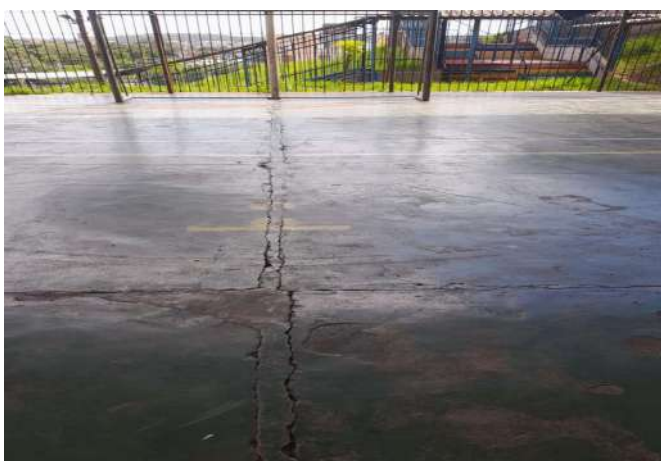
FOTO 11 Trincas na sala de esportes

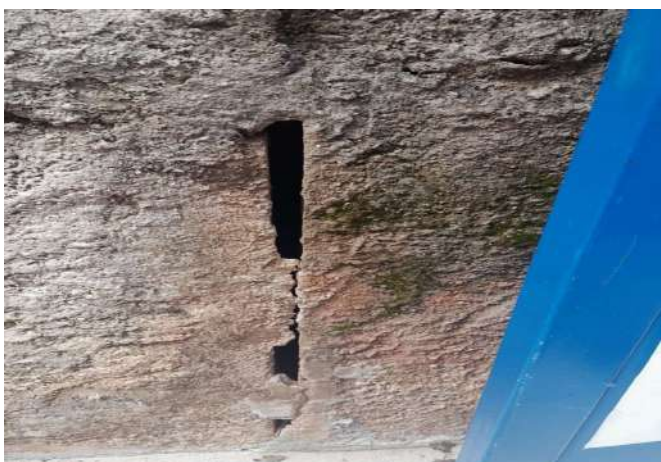
FOTO 21

Trincas na entrada de acesso de carga e descarga

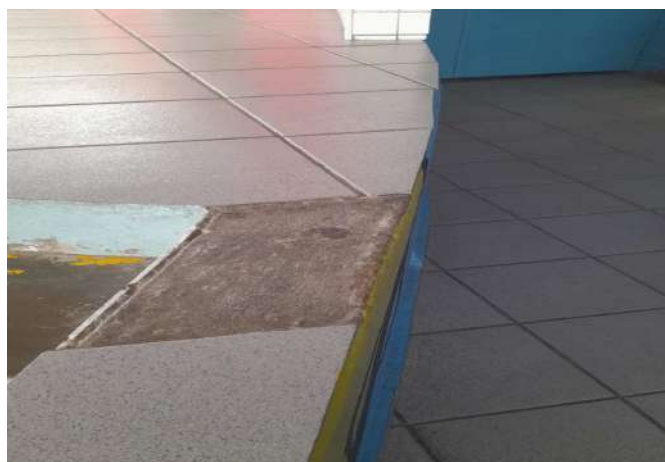
FOTO 22

40% do piso no palco do piso inferior está comprometido

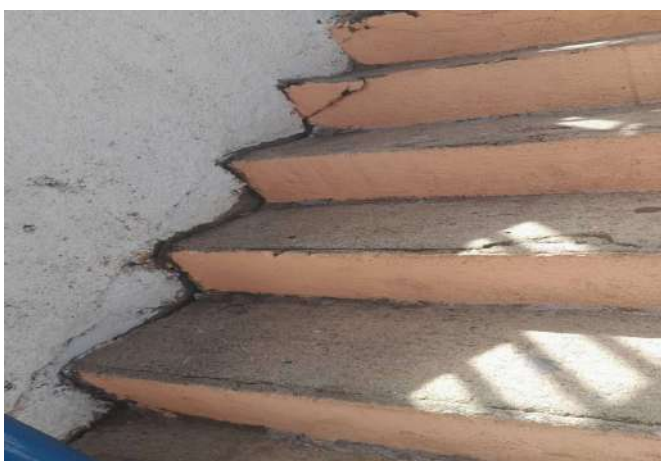
FOTO 23

Trincas na escada de acesso a secretária

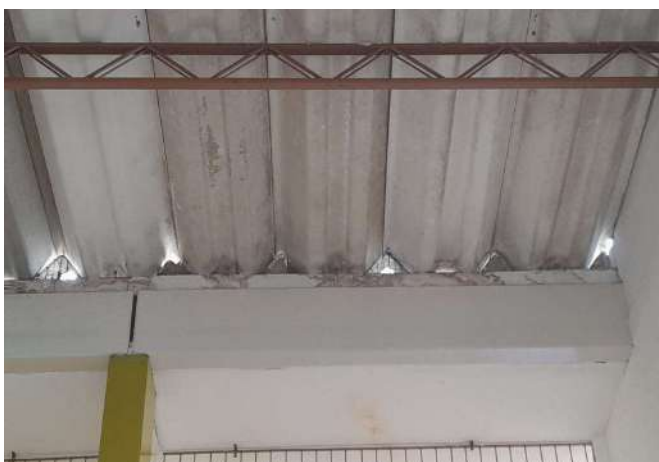
FOTO 27

Vazamento no telhado do pátio

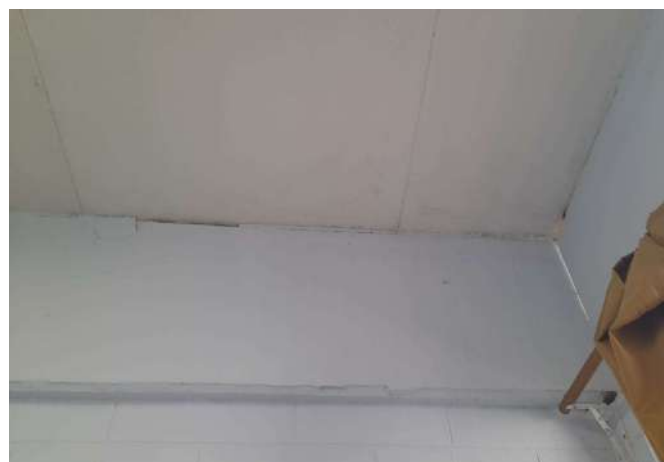
FOTO 28

Infiltração na sala 16 do piso superior

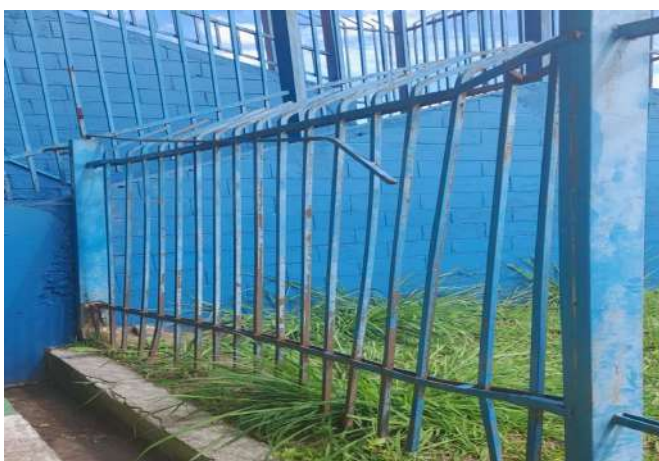
FOTO 29

Reparo nas grades no acesso a secretária

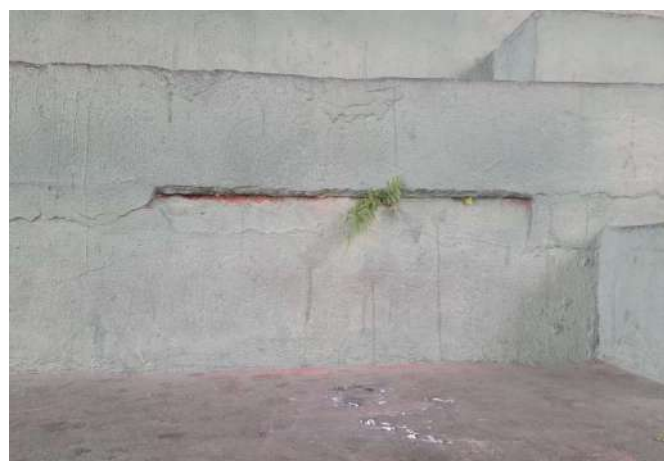
FOTO 30

Trincas na arquibancada da quadra de esportes

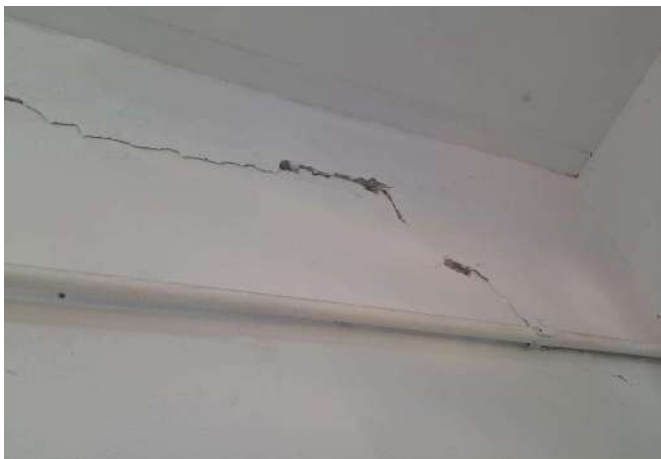
FOTO 31

Trinca na parede do banheiro masculino no andar superior

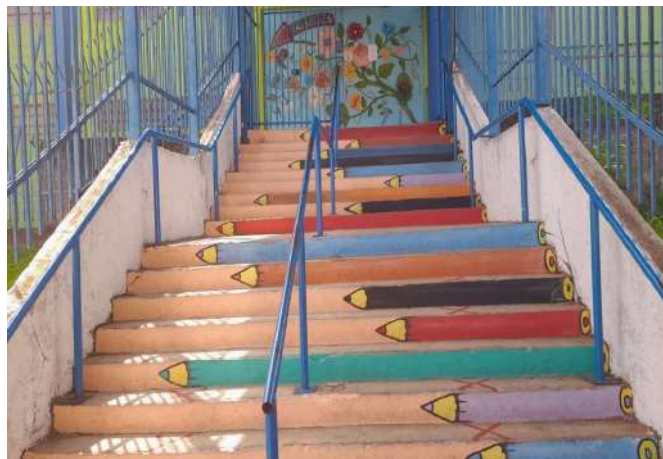
FOTO 32

Trincas na escada de acesso a secretária

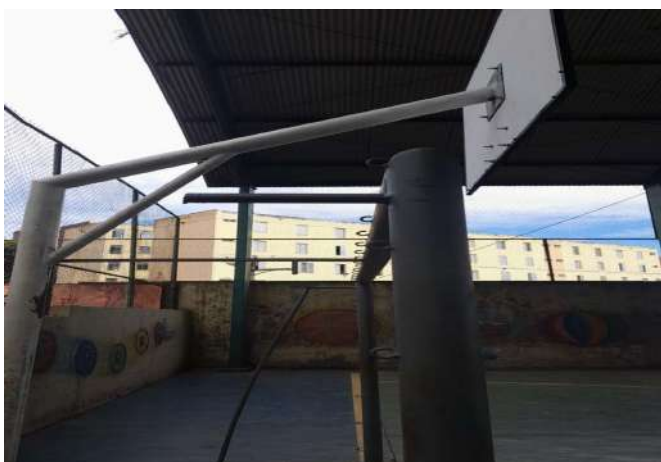
FOTO 33

Reparo na trave da quadra de esportes

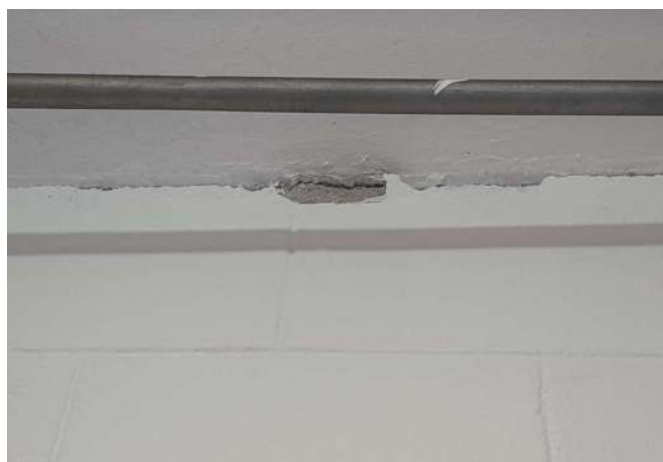
FOTO 34

Trinca no teto da entrada do WC

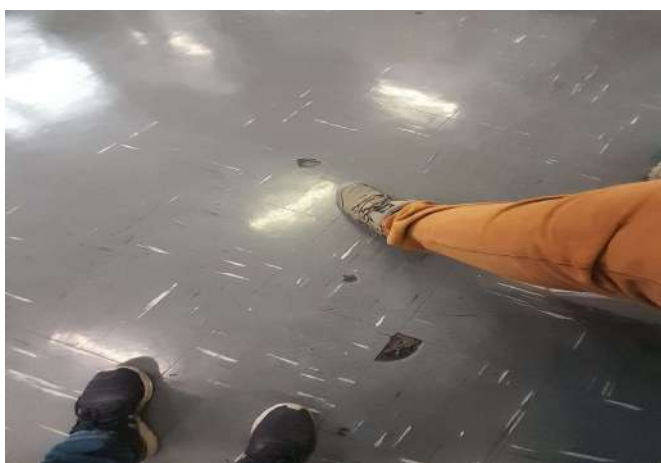
FOTO 35

Reparo no piso de entrada da sala de coordenação

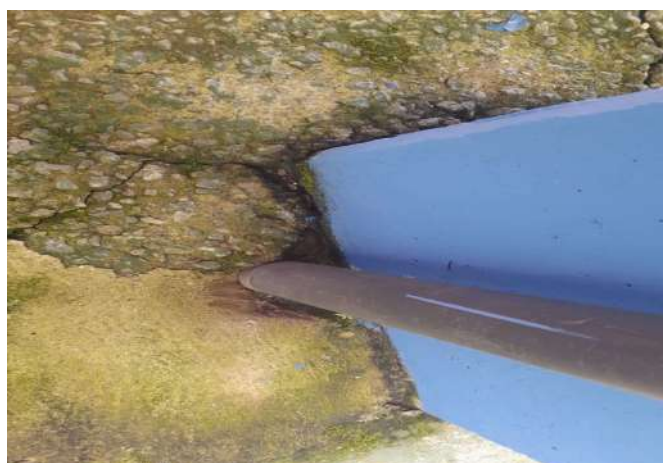
FOTO 36

Trinca no piso de acesso a quadra de esportes

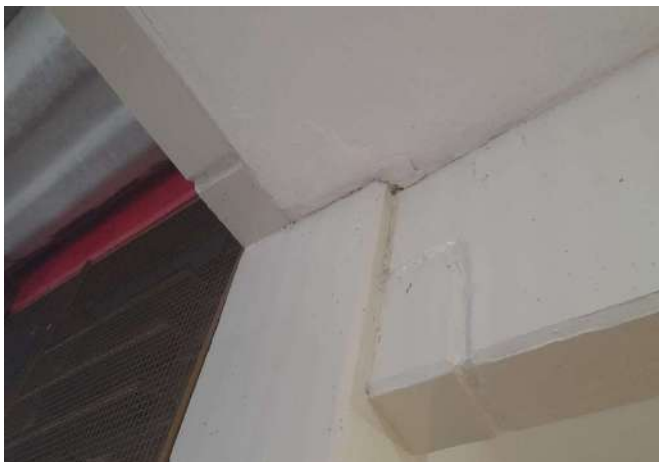
FOTO 37 Infiltração próximo a escada de acesso ao pátio

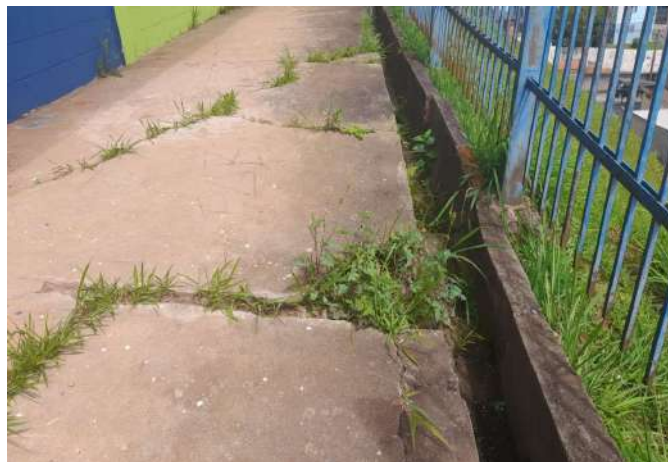
FOTO 38 Piso de acesso a secretária com trincas

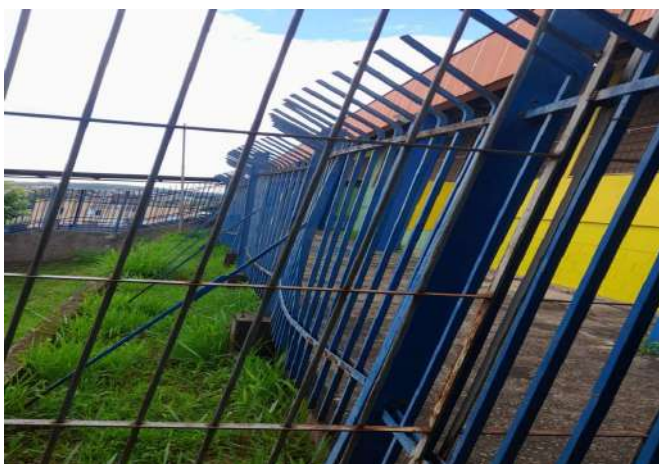
FOTO 39 Manutenção no gradil, aproximadamente 200 metros

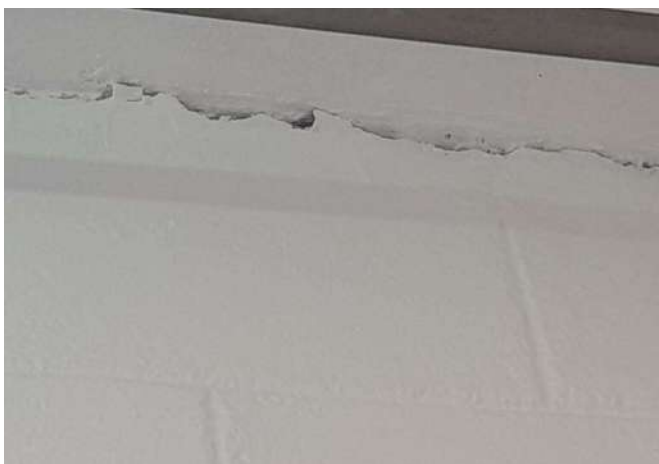
FOTO 41 Trinca no teto da entrada do WC

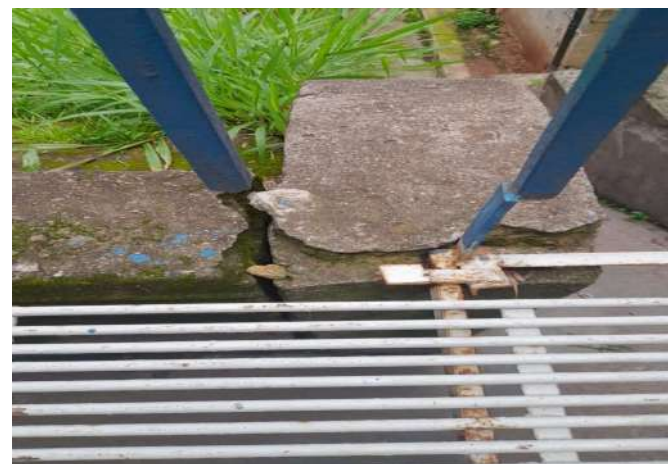
FOTO 42 Reparo no gradil e muro de acesso às águas pluviais no lado externo da cozinha

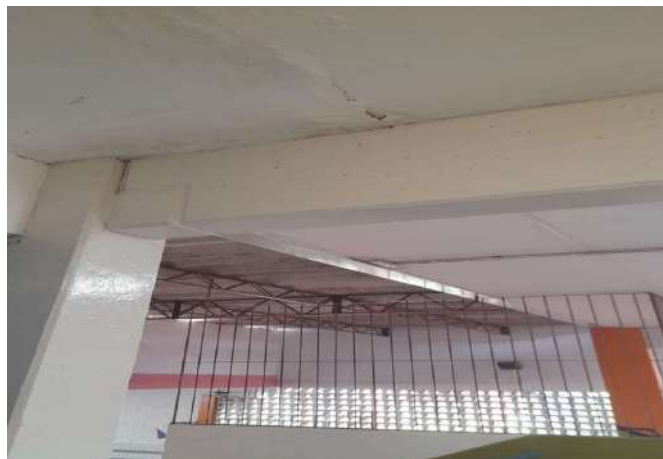
FOTO 44

Infiltração frente a sala de depósito

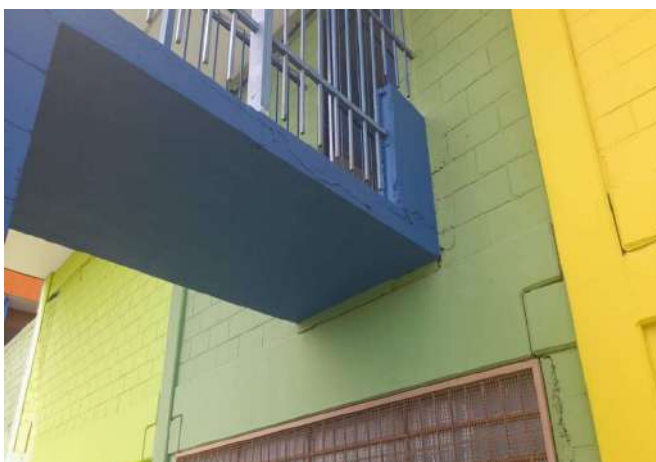
FOTO 45

Trincas na laje de acesso a secretária

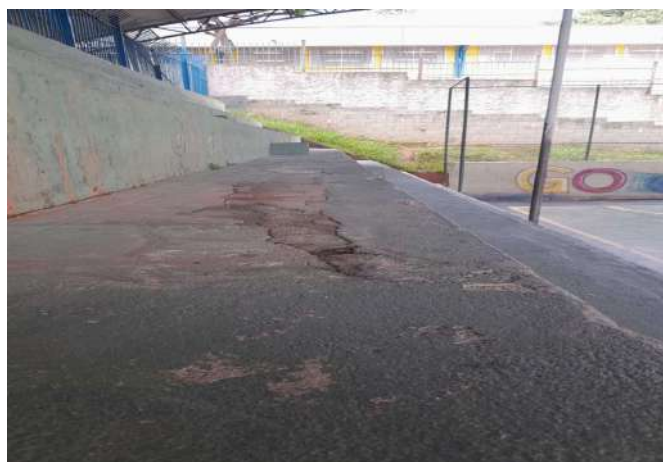
FOTO 46

Trincas na estrutura da arquibancada da quadra

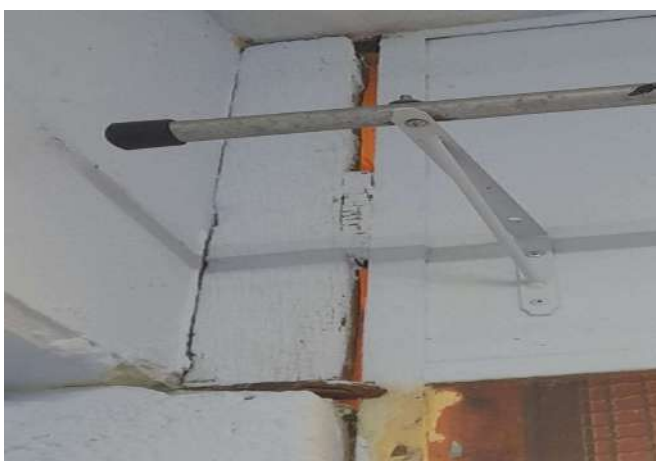
FOTO 47

Reparo no fechamento da sala 06 e 08 no piso inferior

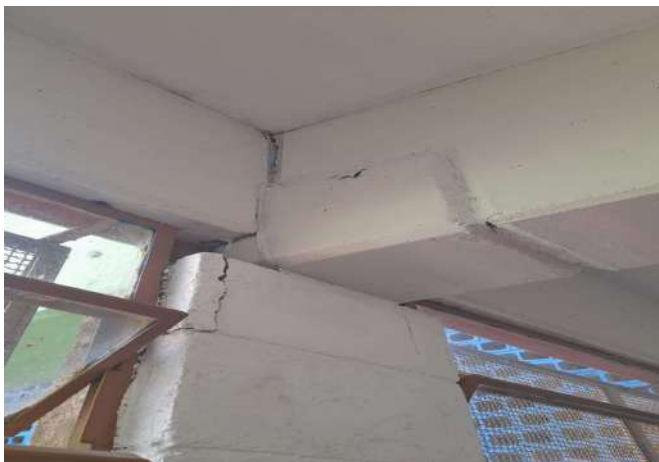
FOTO 49 Trinca no pré moldado frente a sala 07 do piso inferior

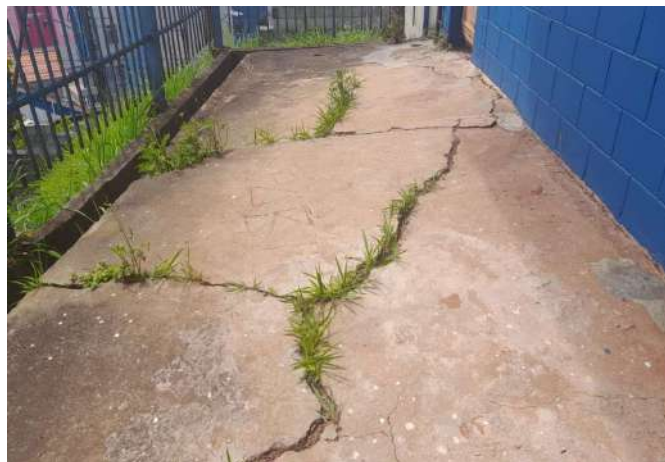
FOTO 50 Piso de acesso a secretária com trincas

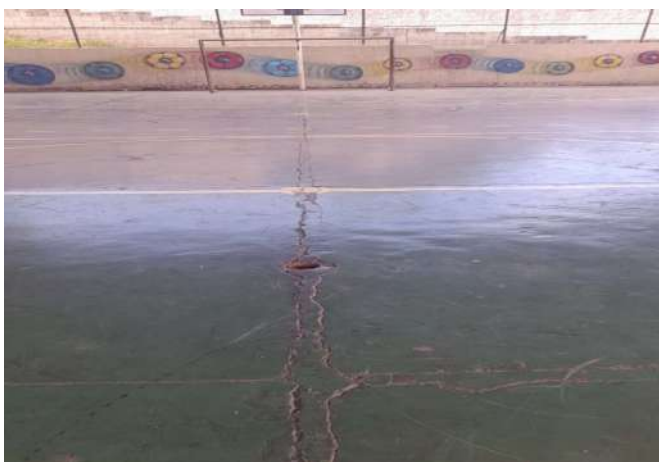
FOTO 51 Trincas na quadra de esportes

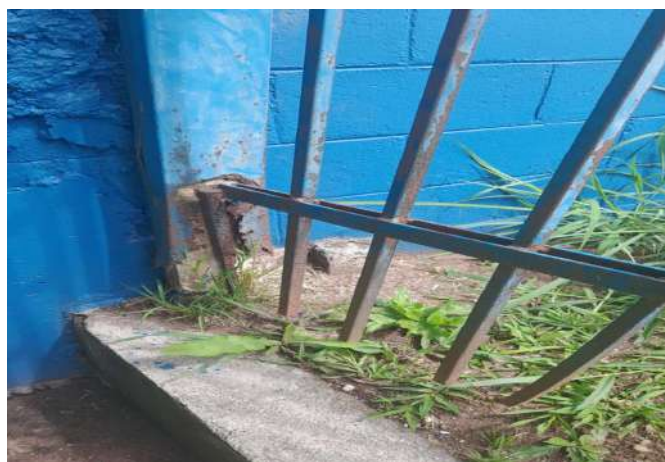
FOTO 52 Reparo nas grades no acesso a secretário

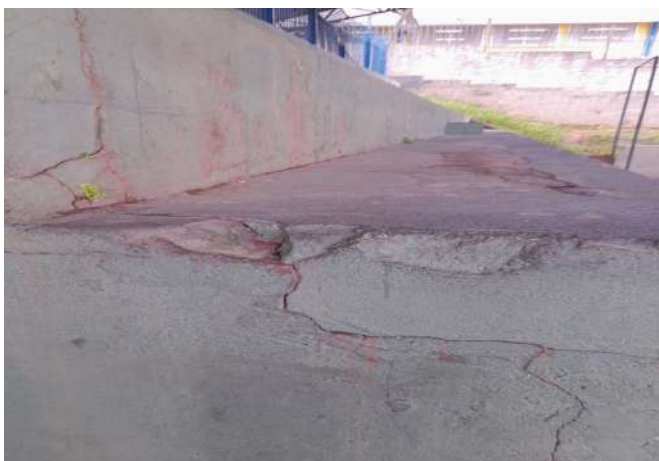
FOTO 53 Trincas na arquibancada da quadra de esportes

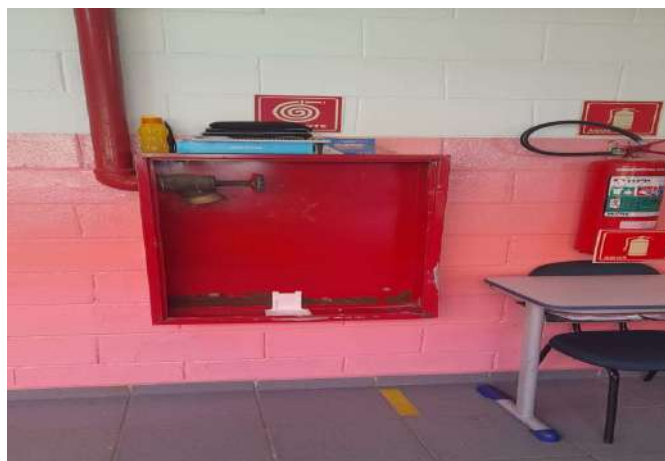
FOTO 54 Caixa de hidrante falta a porta e a mangueira

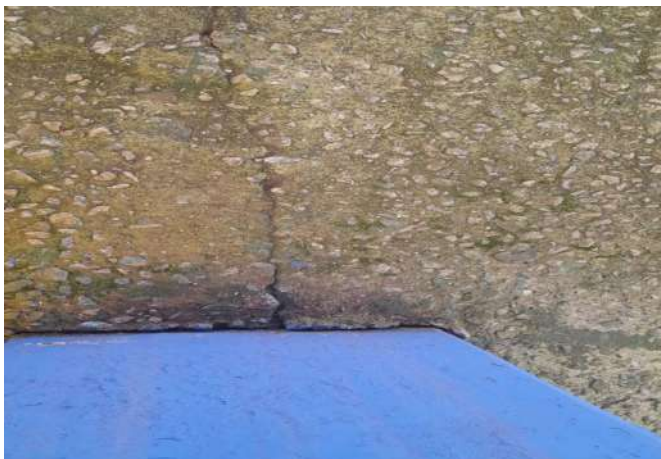
FOTO 55 Trinca no piso de acesso a quadra de esportes

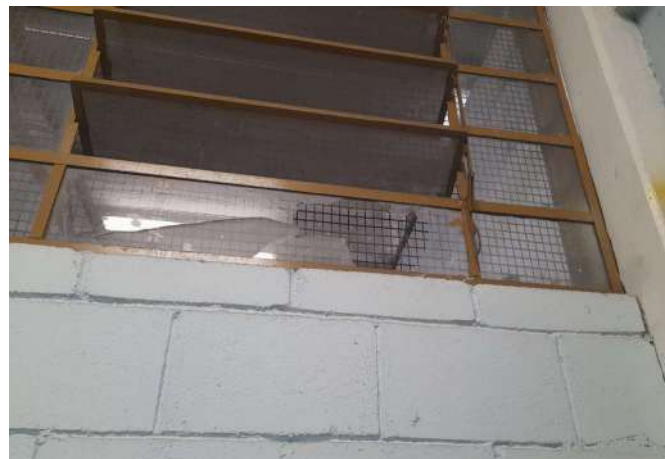
FOTO 56 Infiltração na sala de depósito e vidro do vitro quebrado

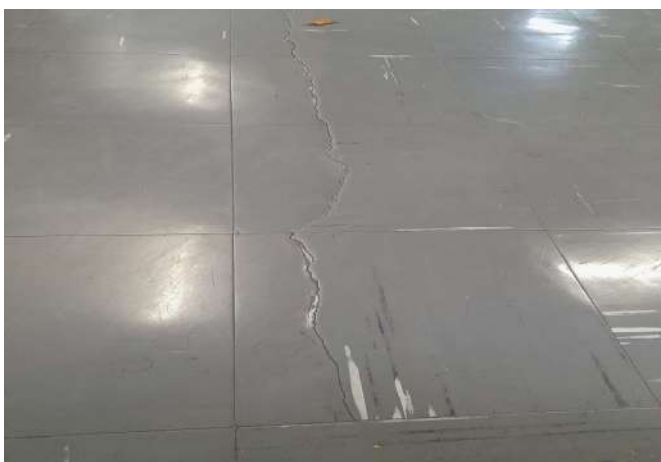
FOTO 57 Reparo no piso de entrada da sala de coordenação

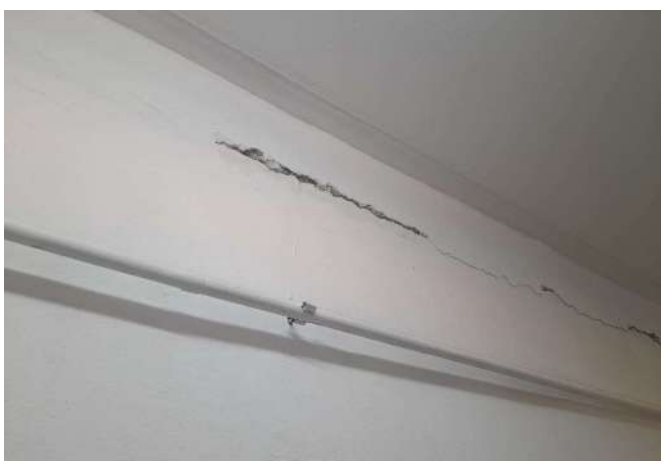
FOTO 59 Trinca na parede do banheiro masculino no andar superior

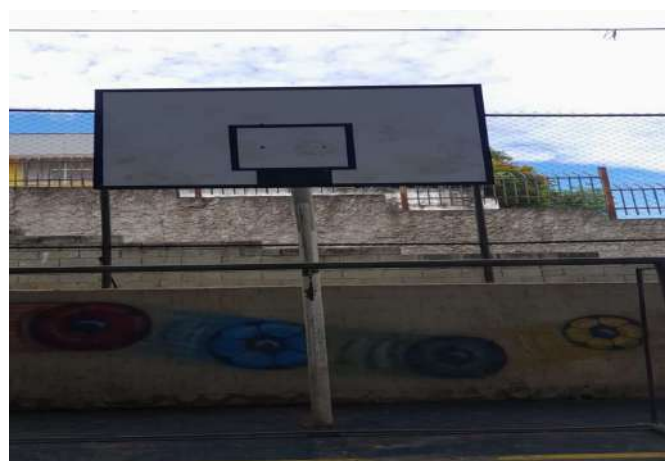
FOTO 60 Reposição do aro para a prática de basquete

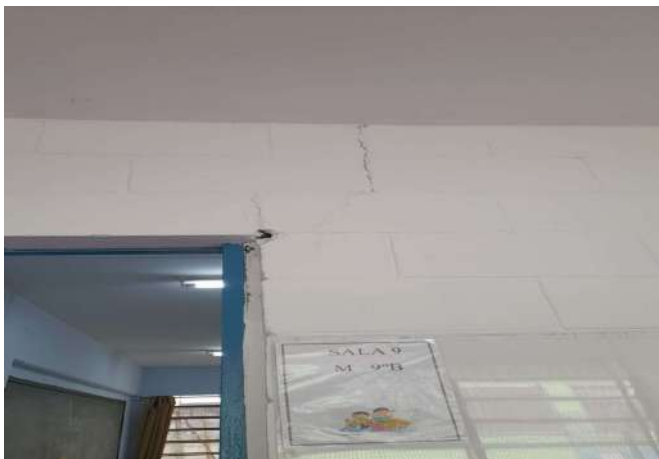
FOTO 61 Trinca na parede da sala 09 do piso inferior

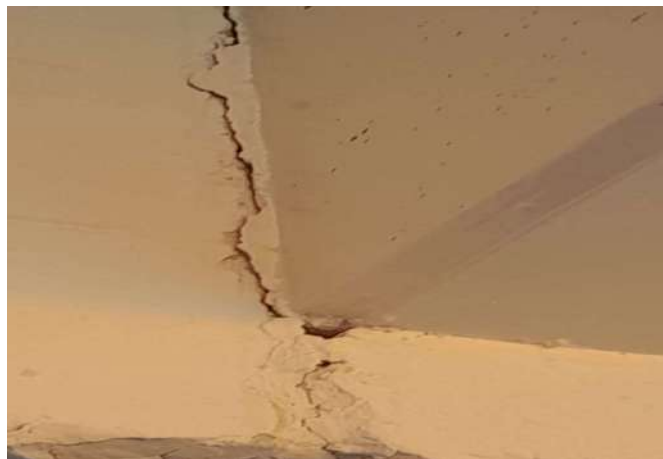
FOTO 62 Trinca na parede e teto na entrada da sala 10

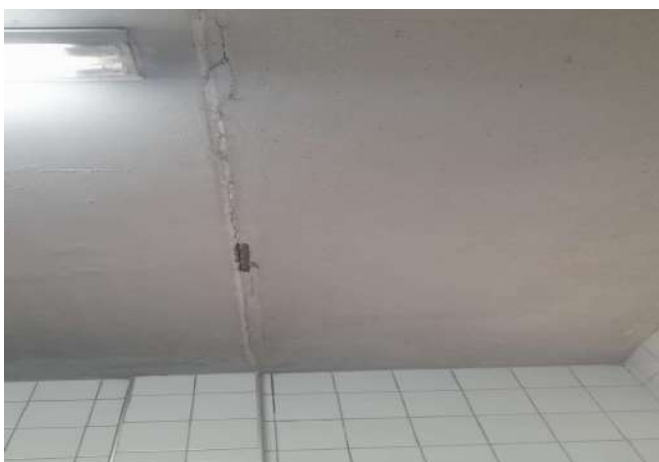
FOTO 63 Infiltração no teto da cozinha

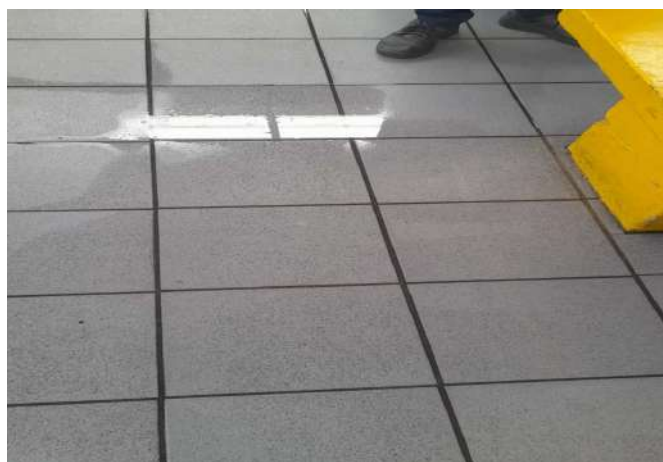
FOTO 64 Caimento do piso invertido

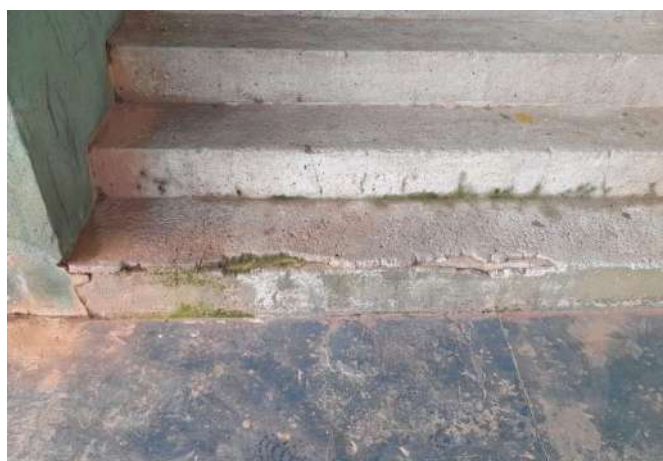
FOTO 66 Trincas na arquibancada da quadra de esportes

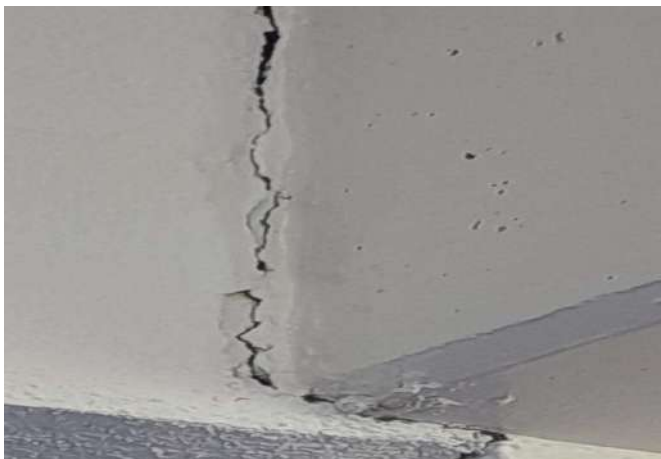
FOTO 67 Trinca na parede da sala 01

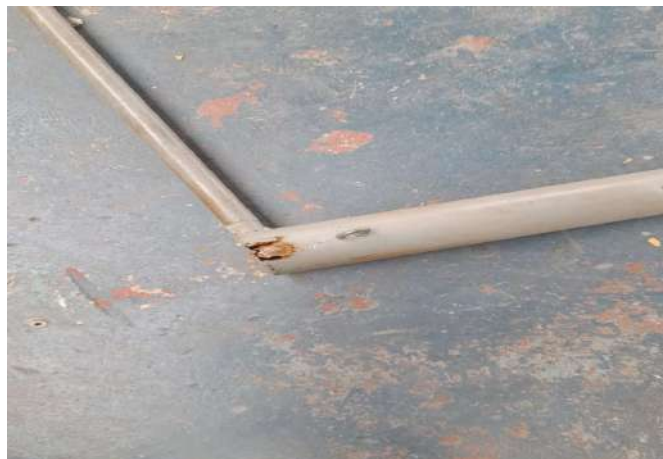
FOTO 68 Reparo na trave da quadra de esportes

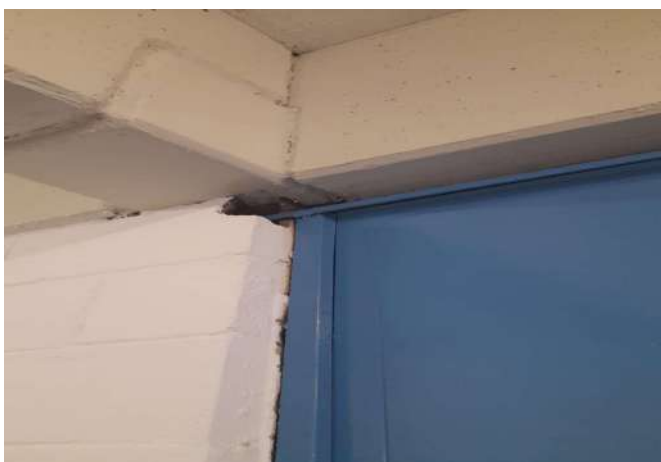
FOTO 69 Trinca na porta da sala multiuso no piso inferior

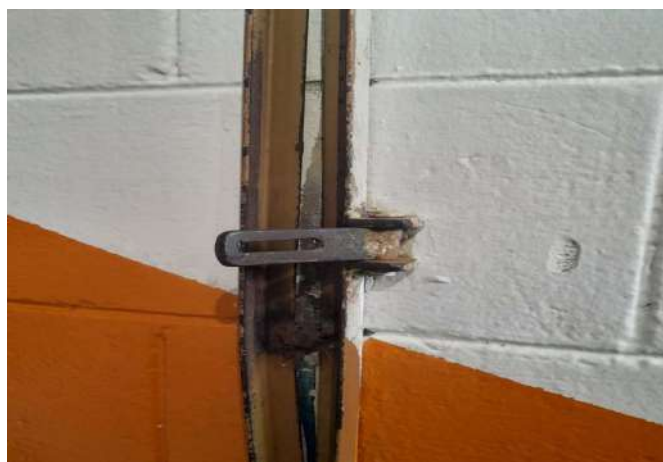
FOTO 70 Reparo no portão de acesso ao piso superior

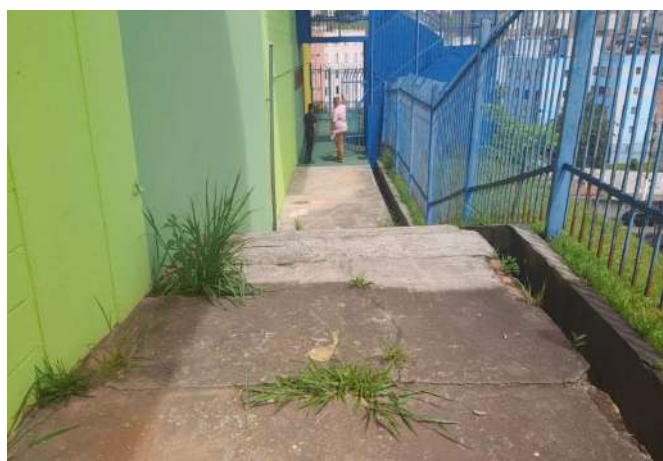
FOTO 72 Piso de acesso a secretária com trincas

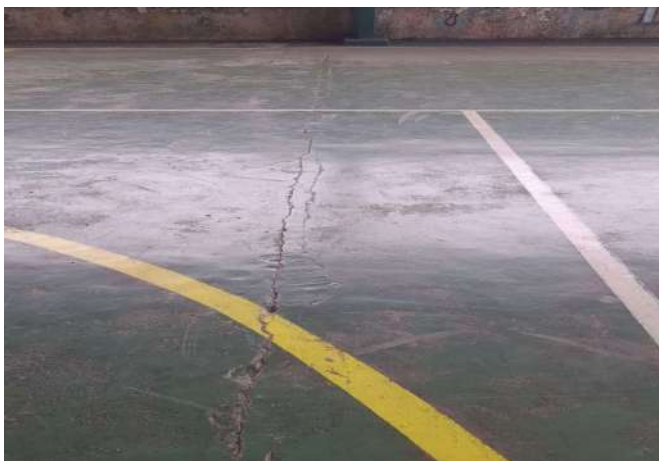
FOTO 73 Trincas na quadra de esportes

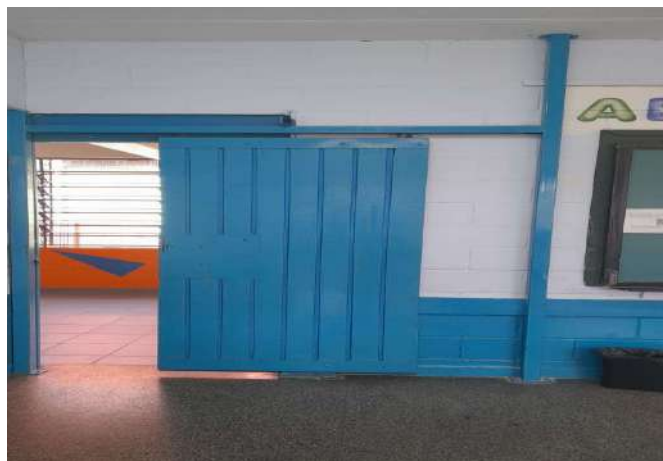
FOTO 74 Regulagem de todas as portas

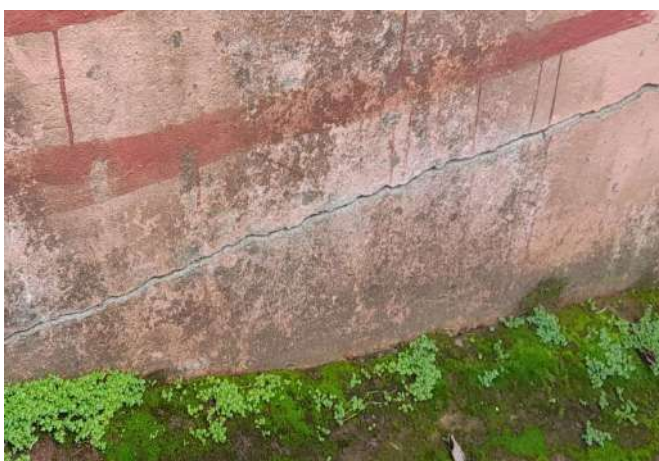
FOTO 75 Trincas na entrada de acesso de carga e descarga

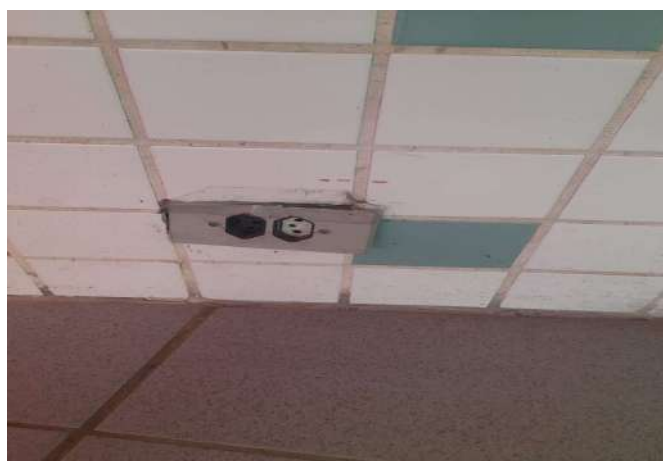
FOTO 76 Reparo na tomada no palco do pátio

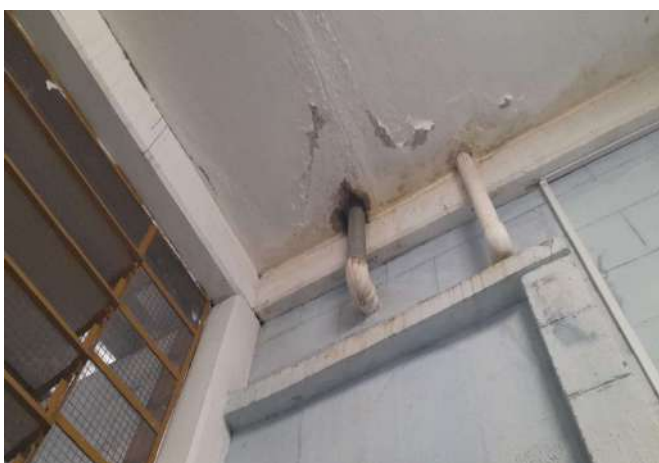
FOTO 77 Infiltração na sala de depósito

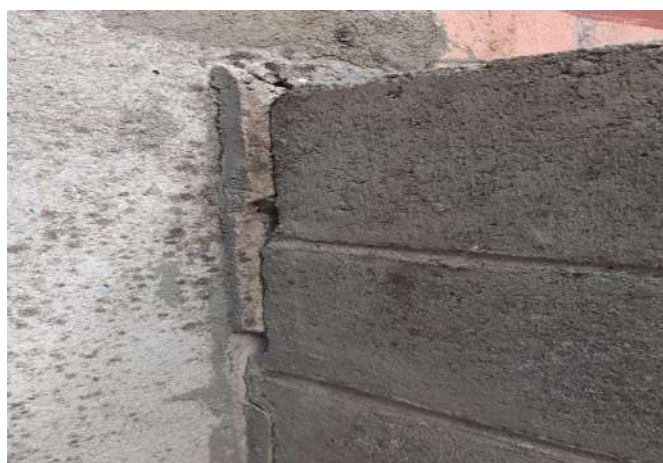
FOTO 78 Trincas na entrada de acesso de carga e descarga

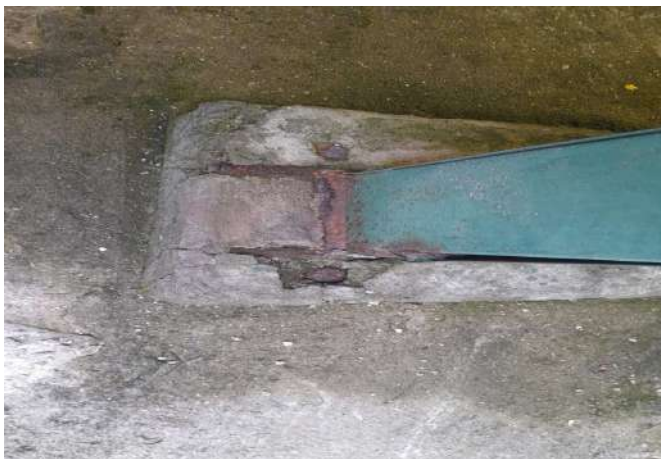
FOTO 79 Trinca no piso de acesso à quadra de esportes

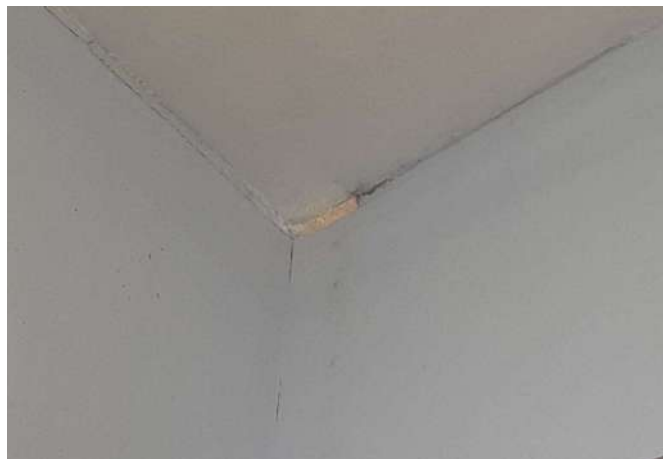
FOTO 80 Infiltração no teto
