# **PROCESSO SEI Nº 6016.2021/0086735-1**

## **CHAMAMENTO PÚBLICO Nº CH/002/2021/SGM-SEDP**

## **EMEF JARDIM DAS LARANJEIRAS**

Estivemos nesta data para vistoriar  
a unidade escolar acima descrita,  
para elaboração de diagnóstico, para  
embasar o planejamento

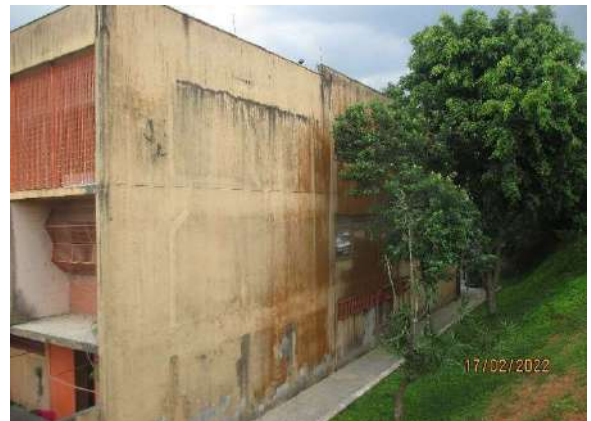
FOTO 4 FACHADA LATERAL ESQUERDA COM INFILTRAÇÃO, MANCHAS, ARMADURA EXPOSTA E SUJEIDADES

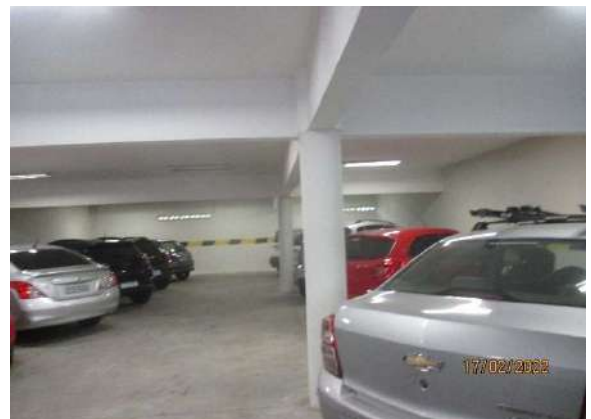
FOTO 12 ESTACIONAMENTO VAGAS COBERTAS

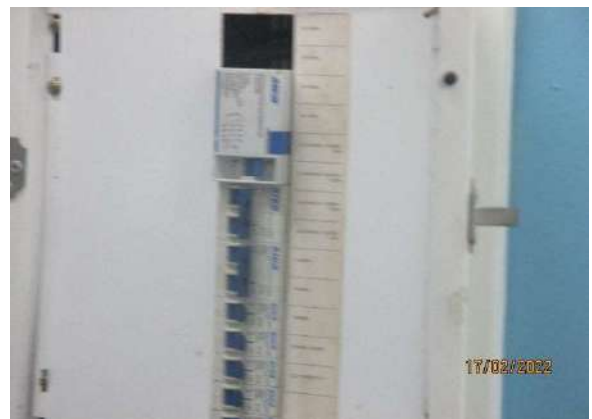
FOTO 14 QUADRO DISJUNTOR

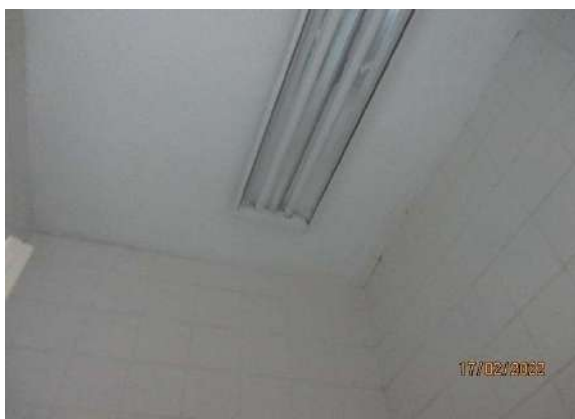
FOTO 17 SANITÁRIO FEMININO FUNCIONÁRIO

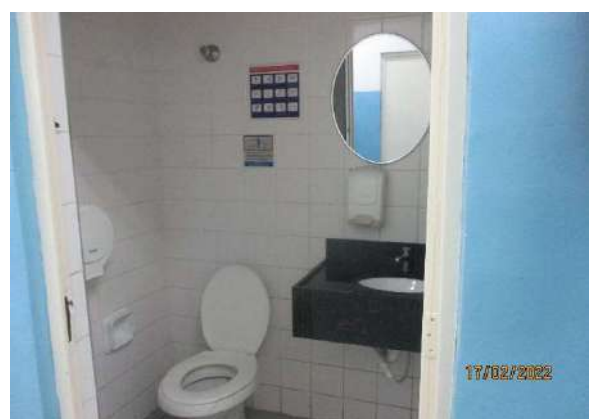
FOTO 18 SANITÁRIO MASCULINO FUNCIONÁRIO COM TRINCA NA PAREDE

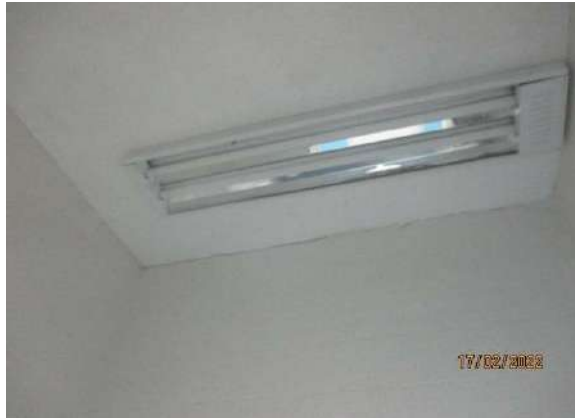
FOTO 19 SANITÁRIO MASCULINO FUNCIONÁRIO COM TRINCA NA PAREDE

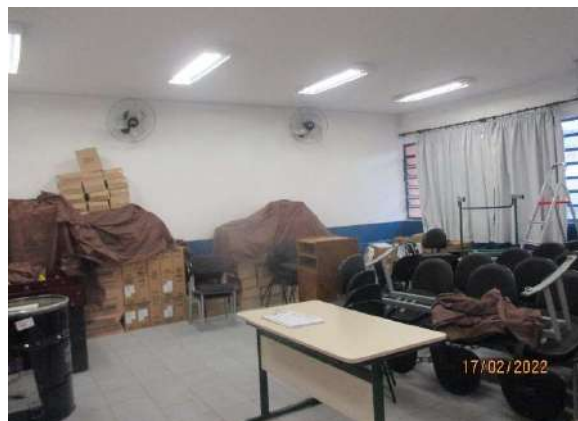
FOTO 33 SALA DE VÍDEO COM TRINCA NA PAREDE

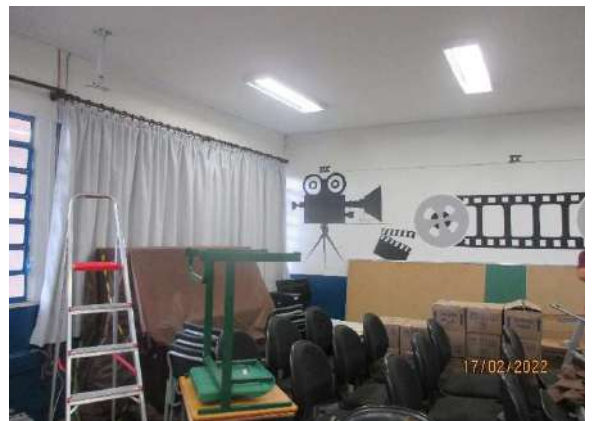
FOTO 34 SALA DE VÍDEO COM TRINCA NA PAREDE

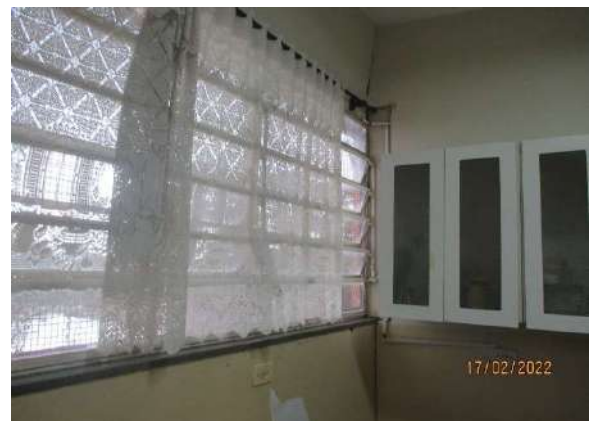
FOTO 44 COPA FUNCIONÁRIOS COM TRINCAS E FISSURAS NA PAREDE E CAXILHO ENFERRUJADO

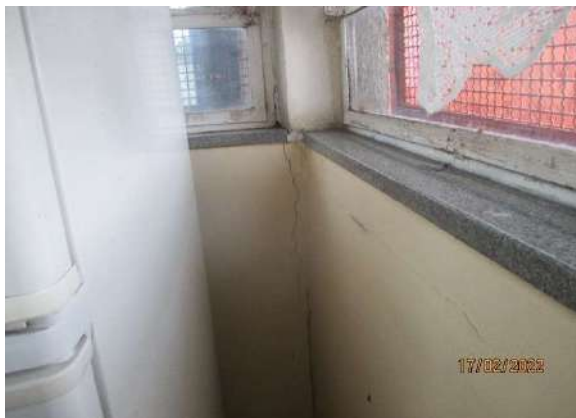
FOTO 45 COPA FUNCIONÁRIOS COM TRINCAS E FISSURAS NA PAREDE

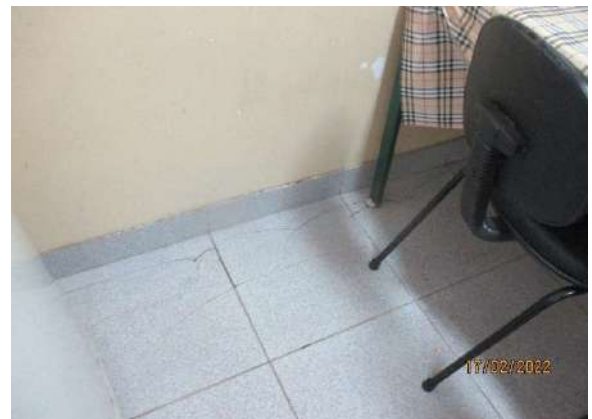
FOTO 46 COPA FUNCIONÁRIOS COM TRINCAS E FISSURAS NA PAREDE E PISO

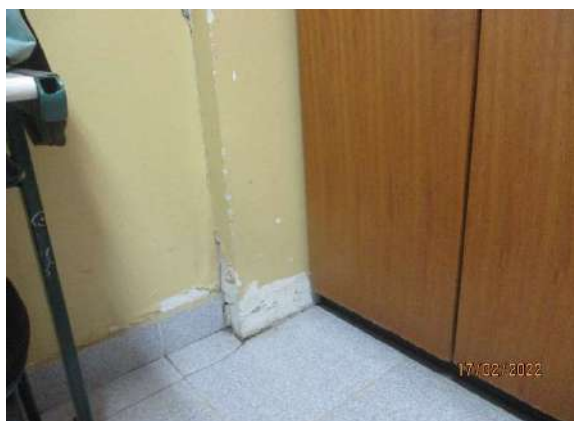
FOTO 47 COPA FUNCIONÁRIOS COM EFLORESCÊNCIA

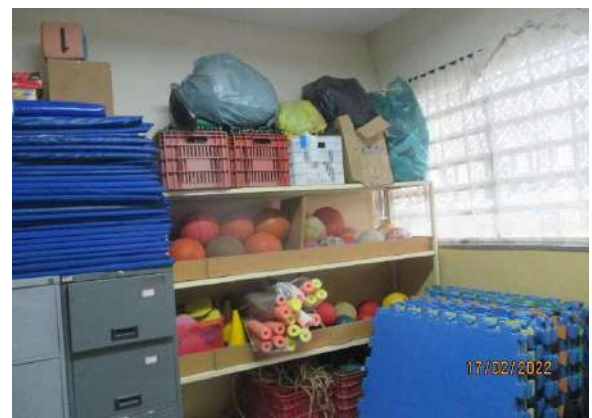
FOTO 48 SALA EDUCAÇÃO FÍSICA PAREDE COM TRINCA E FISSURA

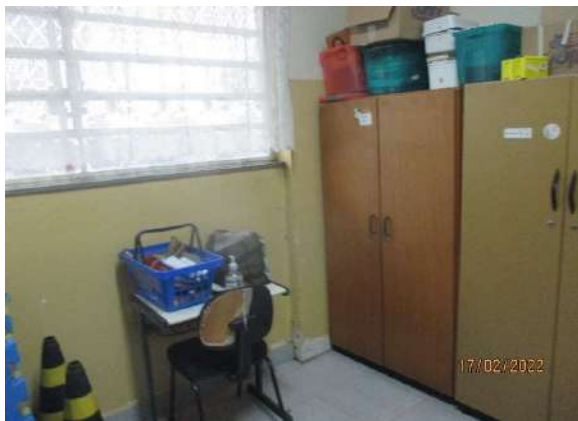
FOTO 49

SALA EDUCAÇÃO FÍSICA PAREDE COM TRINCA,  
FISSURA E EFLORESCÊNCIA

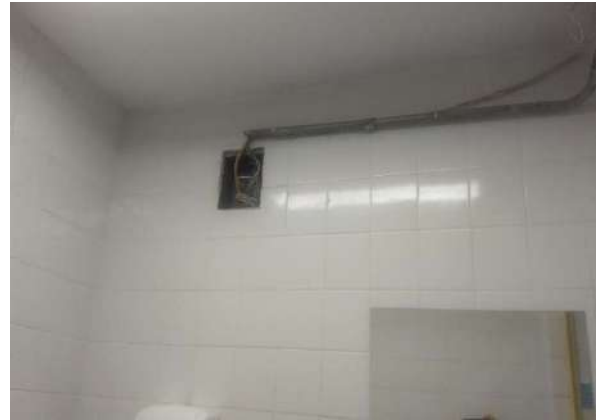
FOTO 56 SANITÁRIO PCD UNISEX TÉRREO COM FIAÇÃO EXPOSTA PAREDE COM TRINCA

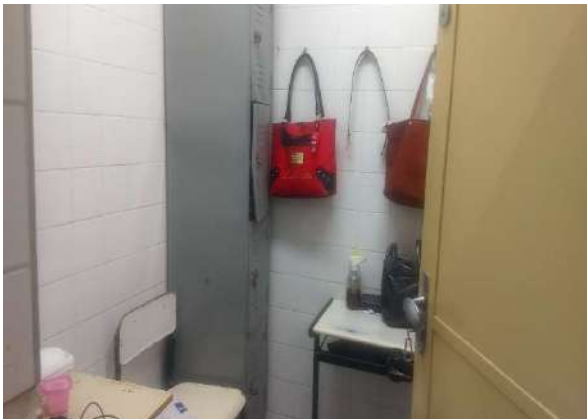
FOTO 57 VESTIÁRIO TERCEIRIZADA COM INFILTRAÇÃO

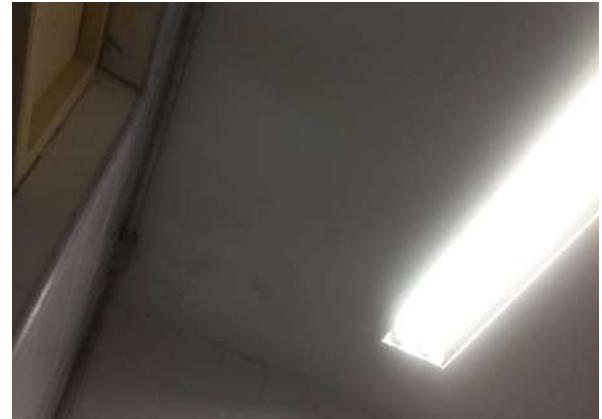
FOTO 58 VESTIÁRIO TERCEIRIZADA COM INFILTRAÇÃO

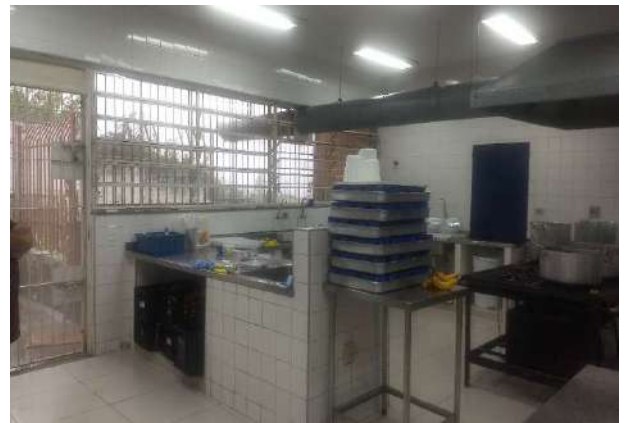
FOTO 62 COZINHA CAXILHO COM CORROSÃO E EXAUSTOR SUPERAQUECENDO

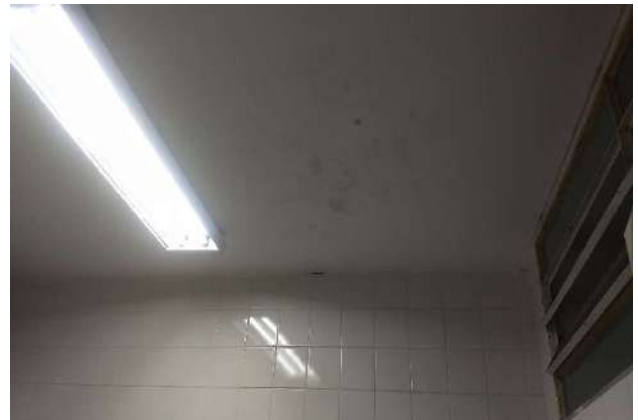
FOTO 80 SANITÁRIO ALUNO FEMININO COM INFILTRAÇÃO FORRO E PAREDE COM TRINCA

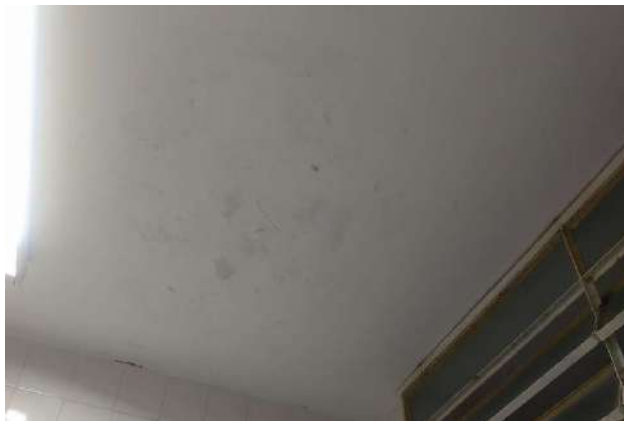
FOTO 81 SANITÁRIO ALUNO FEMININO COM INFILTRAÇÃO FORRO

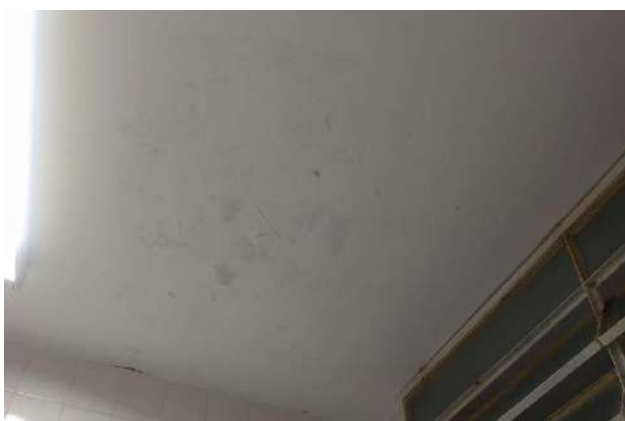
FOTO 83 VESTIÁRIO PRIMEIRO PAVIMENTO FORRO COM INFILTRAÇÃO

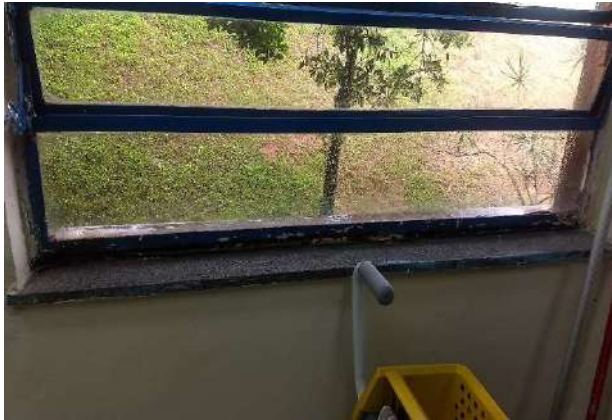
FOTO 91 CAXILHO FACHADA LATERAL DIREITA DIREITA PRIMEIRO ANDAR COM CORROSÃO E

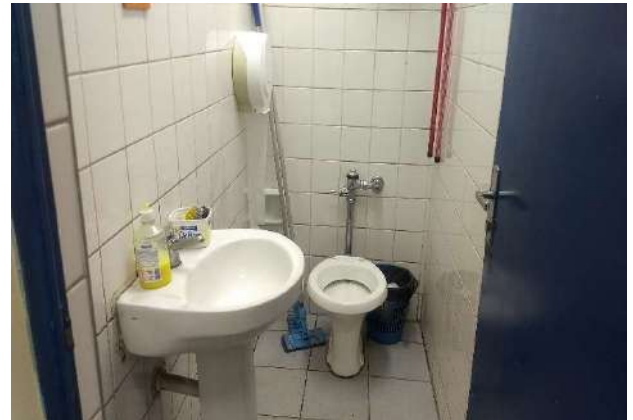
FOTO 92 SANITÁRIO TERCEIRIZADA COM CORROSÃO NO CAXILHO, PINTURA DESCASCANDO E E

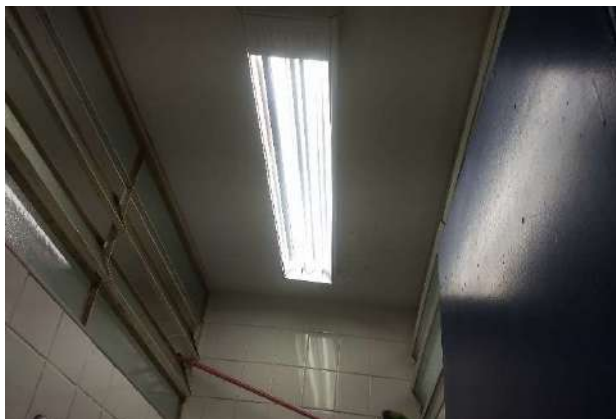
FOTO 93 SANITÁRIO TERCEIRIZADA COM CORROSÃO NO CAXILHO, PINTURA DESCASCANDO E E

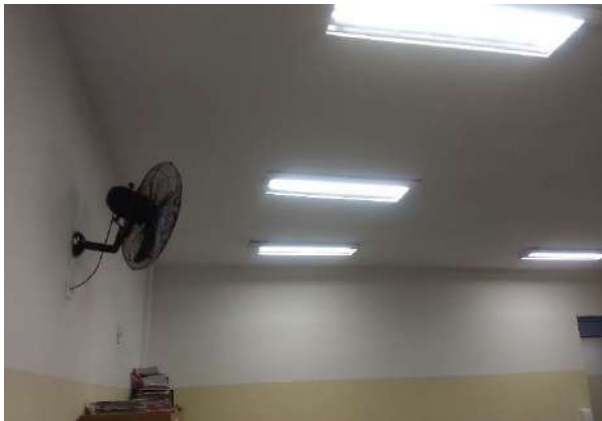
FOTO 103 SALA DE AULA 06 COM INFILTRAÇÃO NA PAREDE

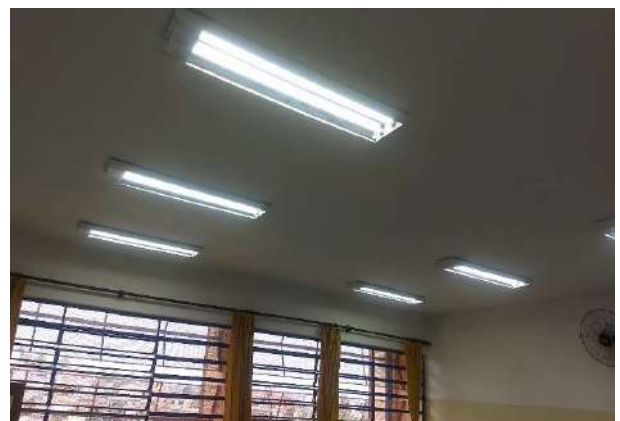
FOTO 104 SALA DE AULA 06 COM INFILTRAÇÃO NA PAREDE

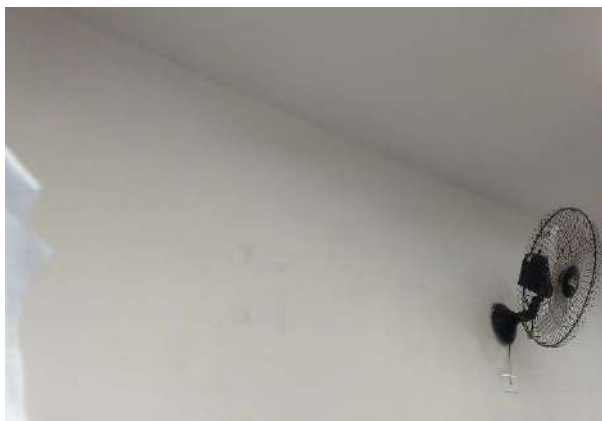
FOTO 105 SALA DE AULA 06 COM INFILTRAÇÃO NA PAREDE

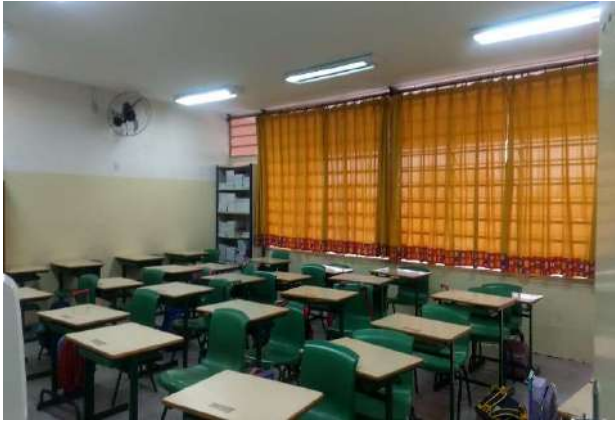
FOTO 109 SALA DE AULA 15 COM INFILTRAÇÃO NO FORRO E PAREDE

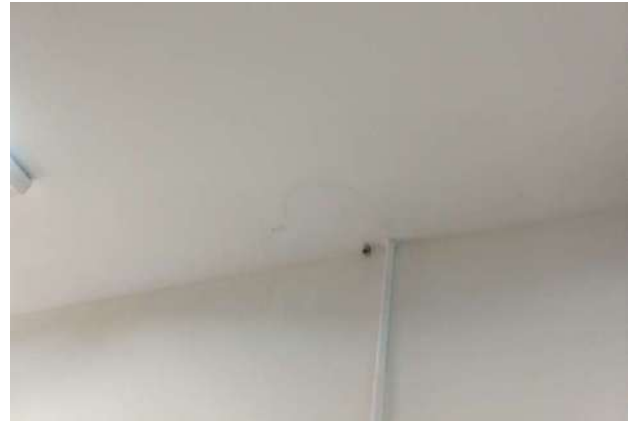
FOTO 110 SALA DE AULA 15 COM INFILTRAÇÃO NO FORRO E PAREDE

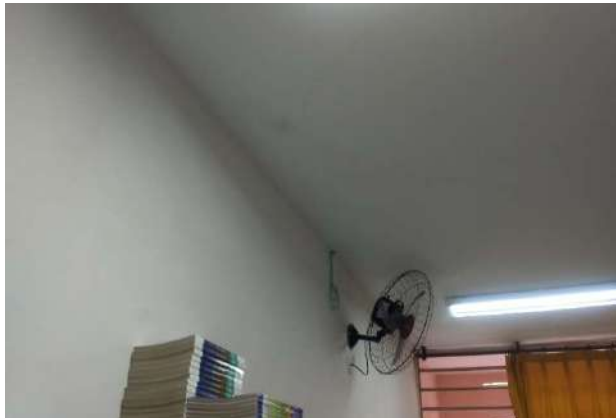
FOTO 111 SALA DE AULA 15 COM INFILTRAÇÃO NO FORRO E PAREDE

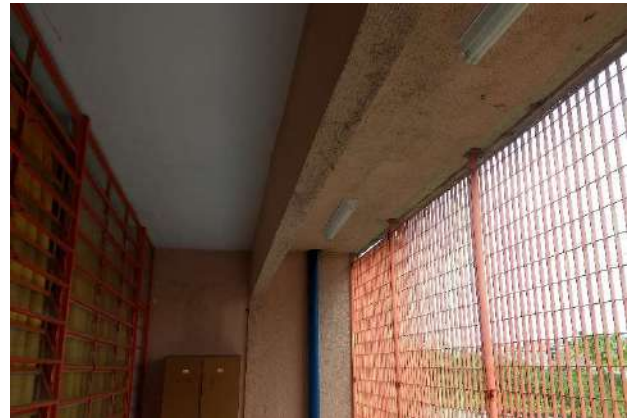
FOTO 112 VARANDA SALA DE AULA 15 COM INFILTRAÇÃO NO FORRO E PAREDE

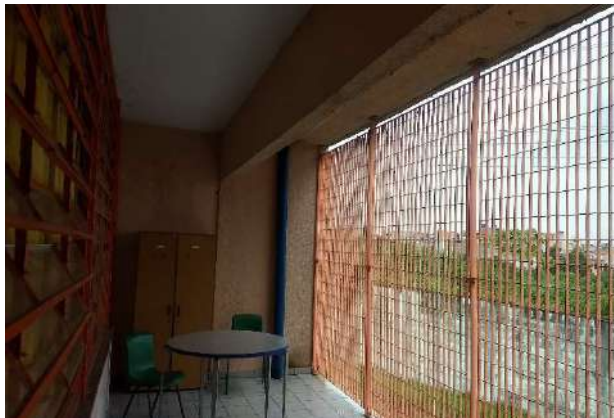
FOTO 113 VARANDA SALA DE AULA 15 COM INFILTRAÇÃO NO FORRO E PAREDE

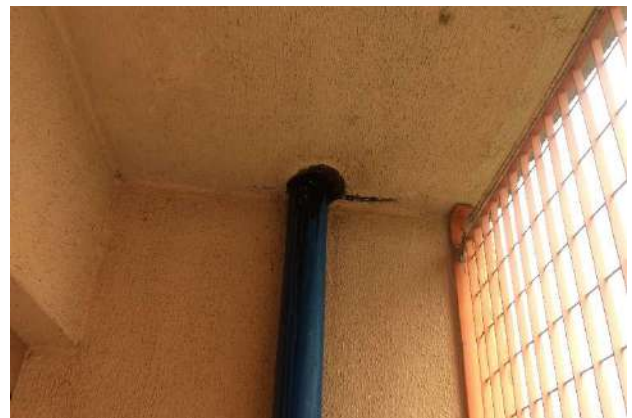
FOTO 114 VARANDA SALA DE AULA 15 COM INFILTRAÇÃO NO FORRO E PAREDE

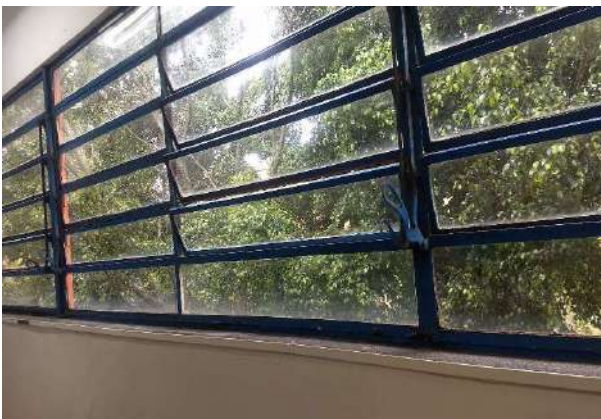
FOTO 117 ESQUADRIA LATERALESQUERDA COM CORROSÃO

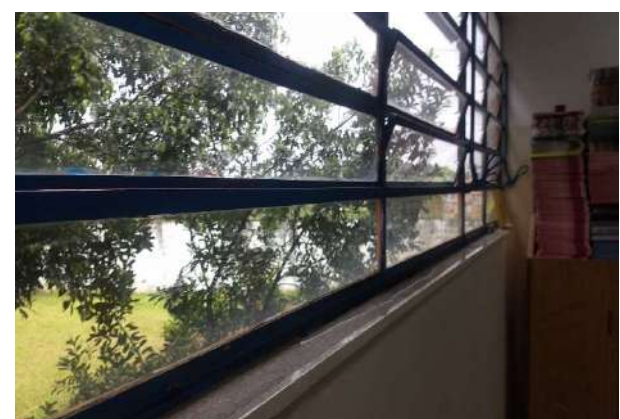
FOTO 118 ESQUADRIA LATERALESQUERDA COM CORROSÃO

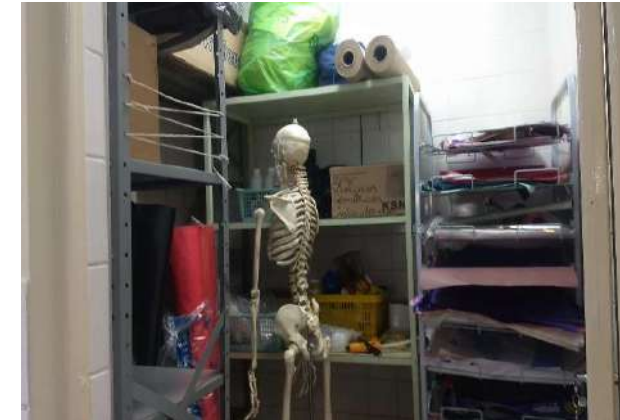
FOTO 120 SALA MATERIAL PEDAGÓGICO COM INFILTRAÇÃO NA PAREDE

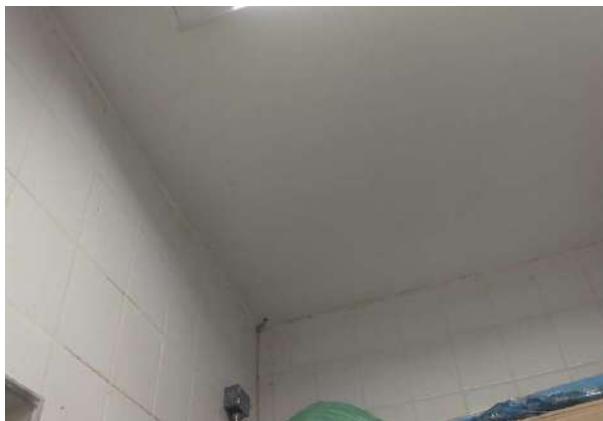
FOTO 117 SALA MATERIAL PEDAGÓGICO COM INFILTRAÇÃO NA PAREDE E TRINCA

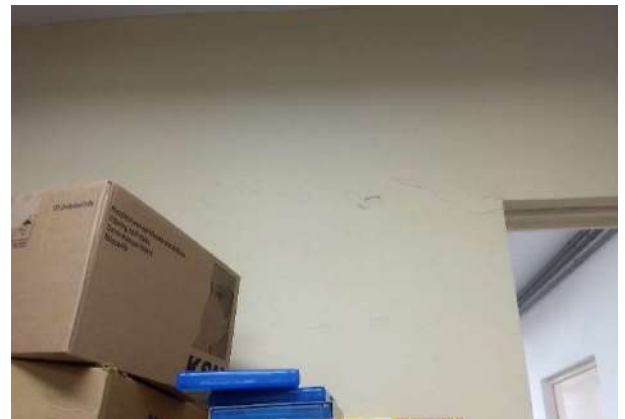
FOTO 118 SALA MATERIAL PEDAGÓGICO COM TRINCA NA PAREDE

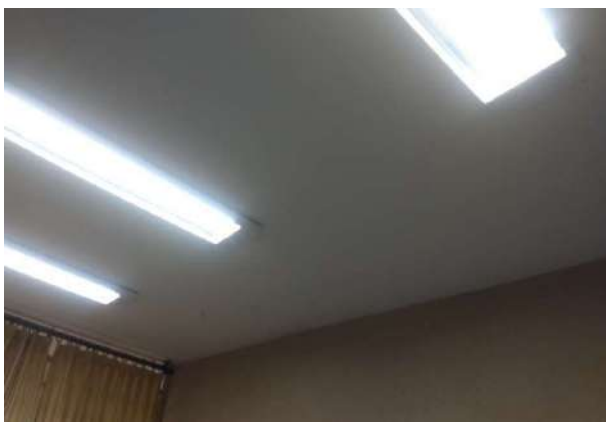
FOTO 119 SALA COORDENAÇÃO PEDAGÓGICA COM TRINCA E INFILTRAÇÃO

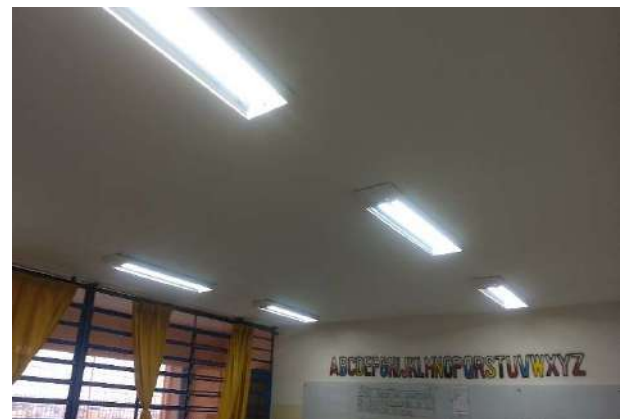
FOTO 118 SALA DE AULA 14 COM INFILTRAÇÃO

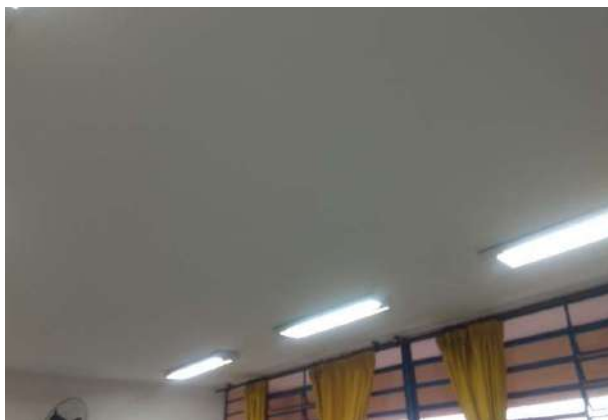
FOTO 119 SALA DE AULA 14 COM INFILTRAÇÃO

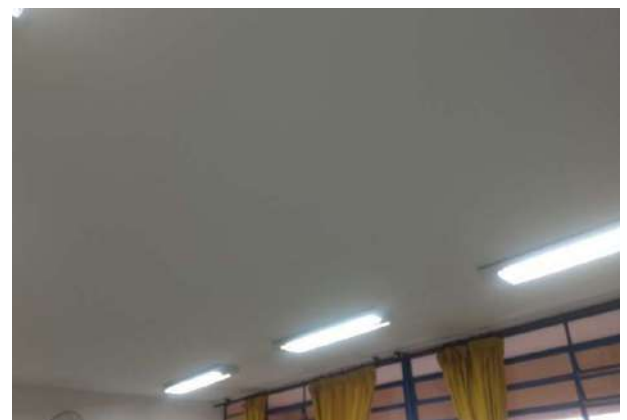
FOTO 120 SALA DE AULA 14 COM INFILTRAÇÃO

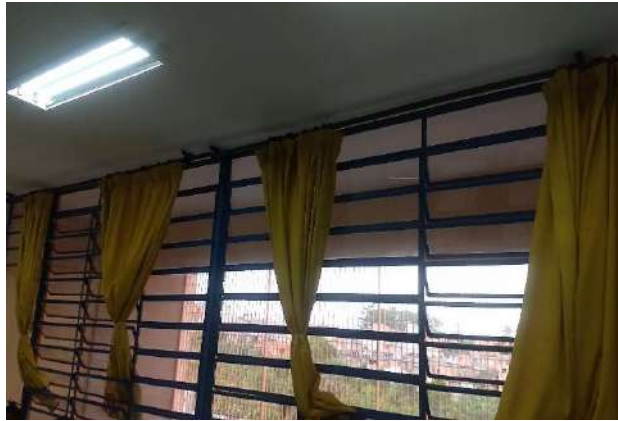
FOTO 115 SALA DE AULA 14 COM INFILTRAÇÃO

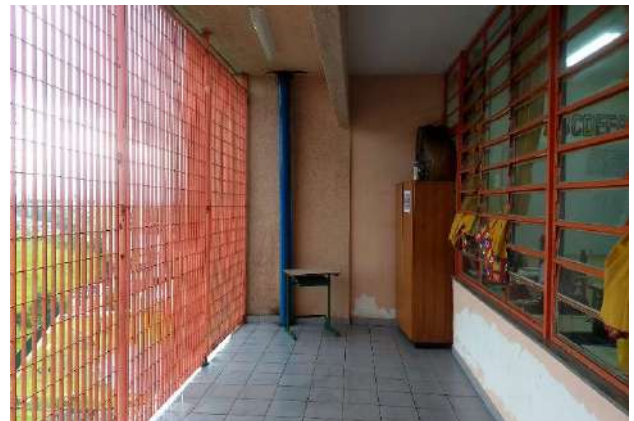
FOTO 116 VARANDA SALA DE AULA 14 COM INFILTRAÇÃO

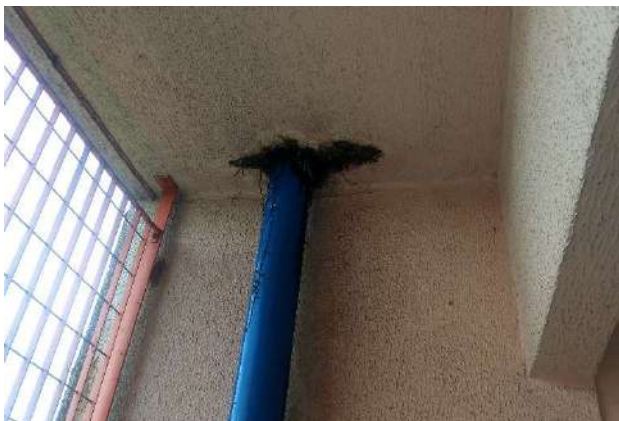
FOTO 117 VARANDA SALA DE AULA 14 COM INFILTRAÇÃO

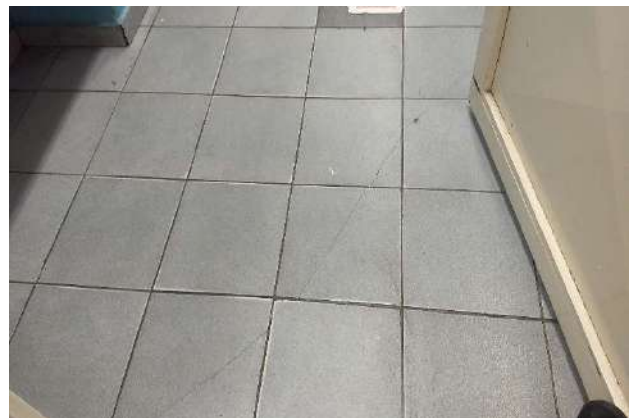
FOTO 120 VARANDA SALA DE LEITURA COM FISSURA PISO
