# **PROCESSO SEI Nº 6016.2021/0086735-1**

## **CHAMAMENTO PÚBLICO Nº CH/002/2021/SGM-SEDP**

## **EMEF JOAQUIM OSORIO DUQUE ESTRADA**

ESCOLA: Joaquim Osório Duque Estrada

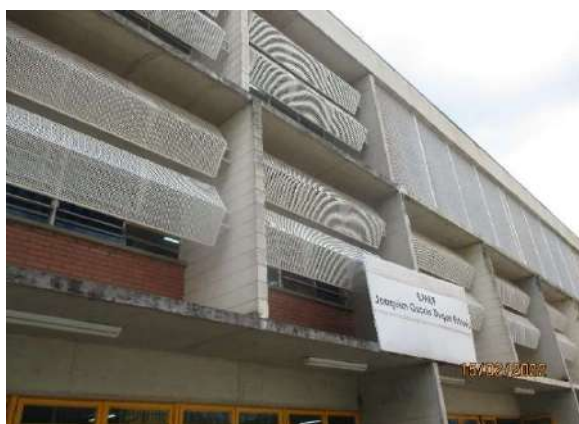
FOTO 1

FACHADA PRINCIPAL COM SUJEIDADES E INFILTRAÇÃO

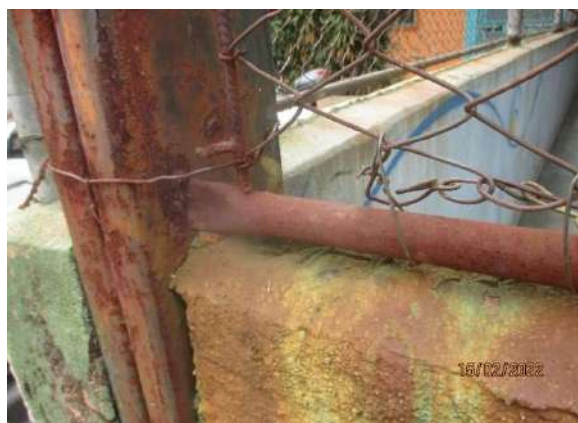
FOTO 11 QUADRA COBERTA COM ESTRUTURA METÁLICA COM CORROSÃO

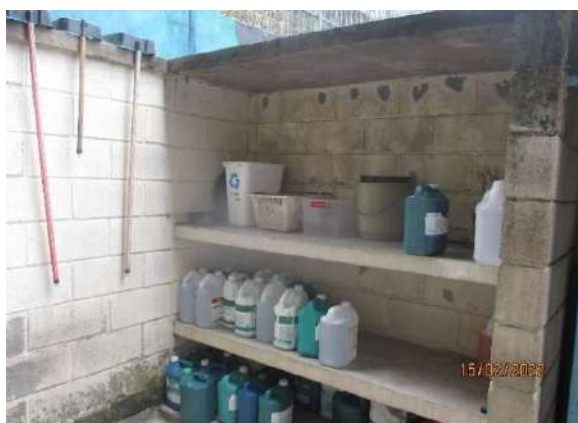
FOTO 25 DML COM MANCHAS DE MOFO E INFILTRAÇÃO

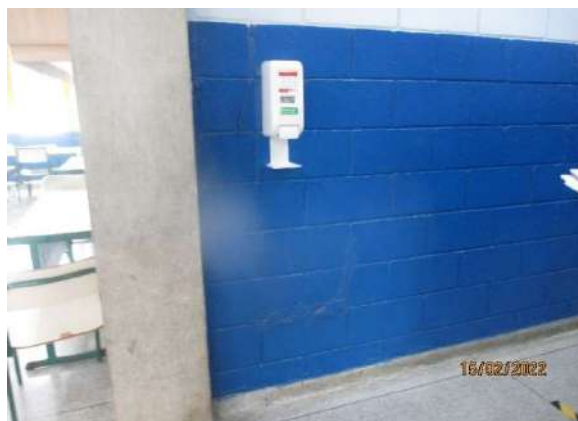
FOTO 33 SECRETARIA PAREDE COM TRINCA

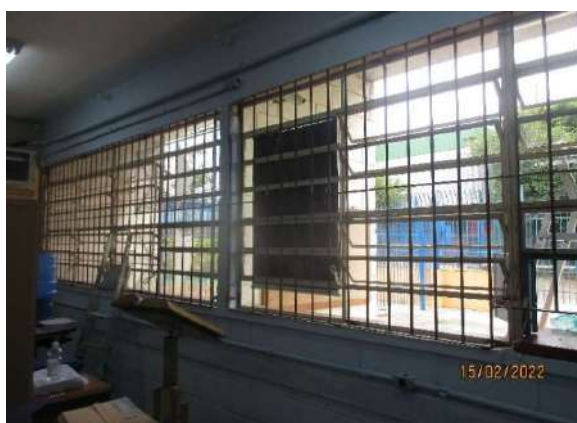
FOTO 35 SECRETARIA ESQUADRIA TRAVADA

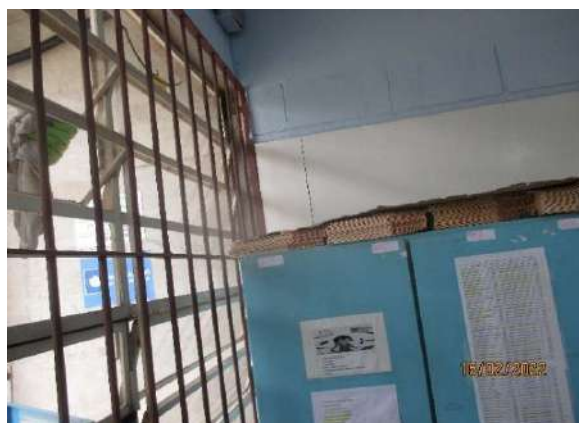
FOTO 37 SECRETARIA PAREDE COM TRINCA

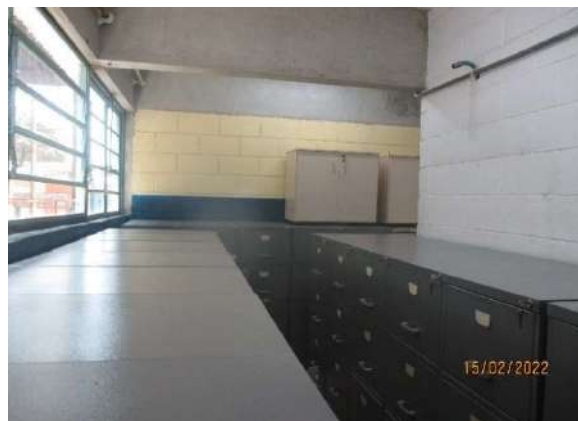
FOTO 40 ARQUIVO PAREDE COM TRINCA

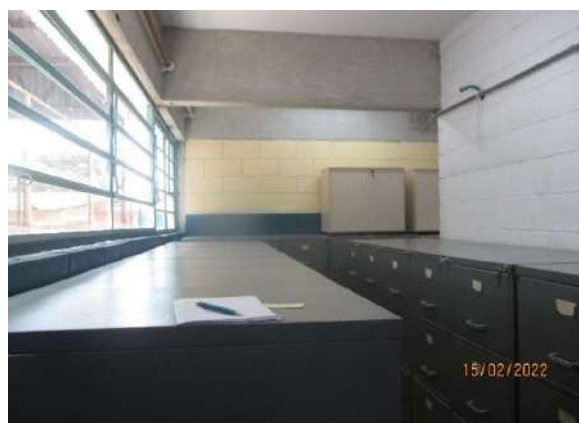
FOTO 41 ARQUIVO PAREDE COM TRINCA

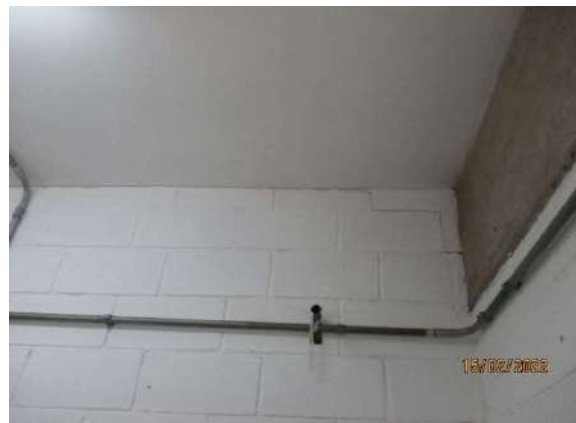
FOTO 42 ARQUIVO PAREDE COM TRINCA

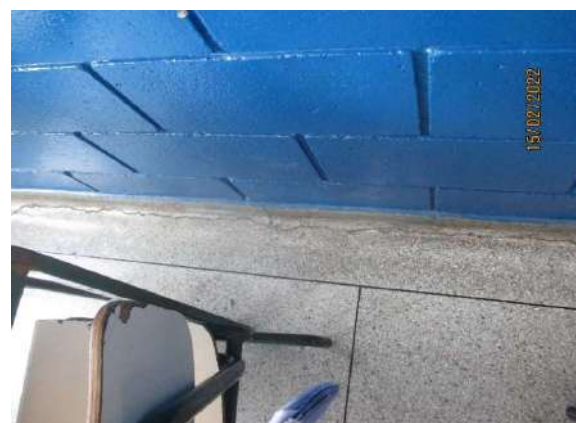
FOTO 47 REFEITÓRIO PISO COM TRINCAS

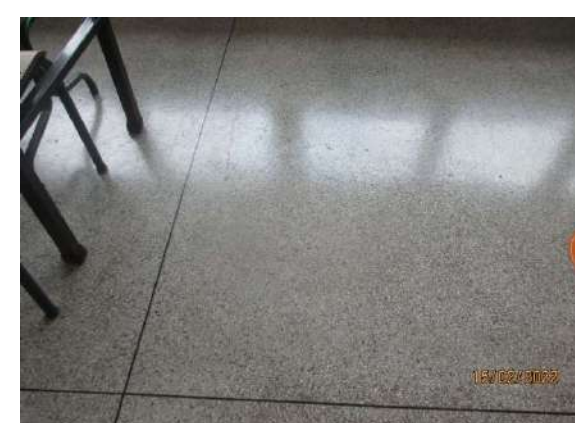
FOTO 48 REFEITÓRIO PISO COM TRINCAS

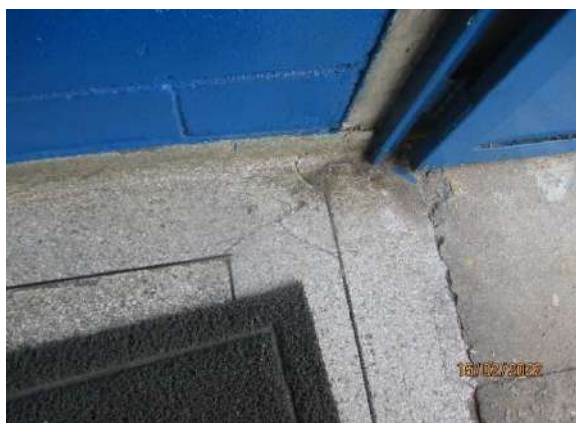
FOTO 49 REFEITÓRIO PISO COM TRINCAS

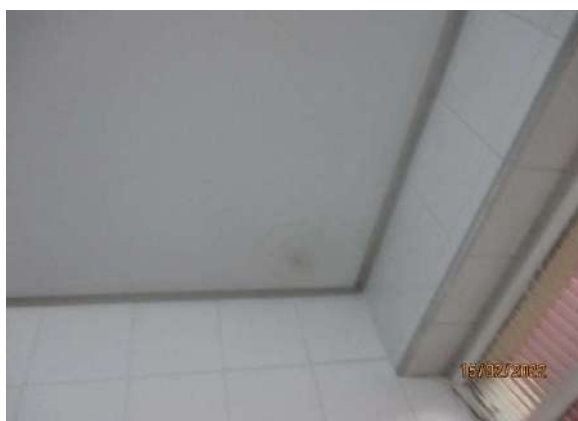
FOTO 71 SANITÁRIO ALUNO FEMININO INFILTRAÇÃO NO FORRO

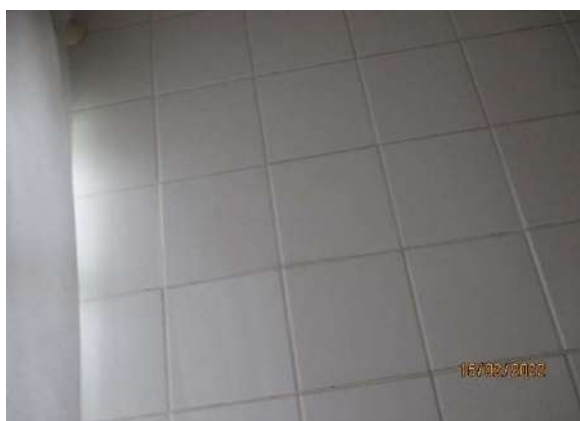
FOTO 87 SANITÁRIO FEMININO FUNCIONÁRIO COM TRINCA NO REVESTIMENTO

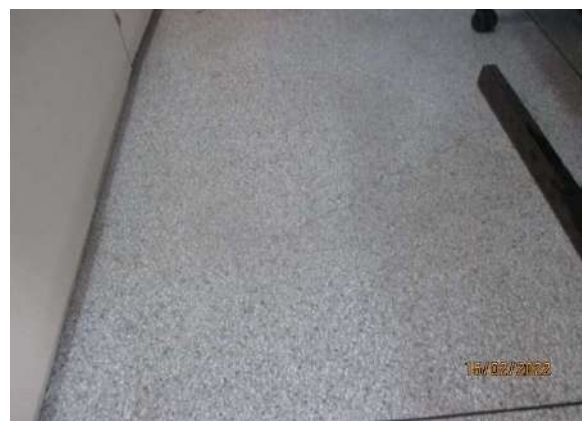
FOTO 88 SALA ASSISTENTE DIREÇÃO COM TRINCA NO PISO

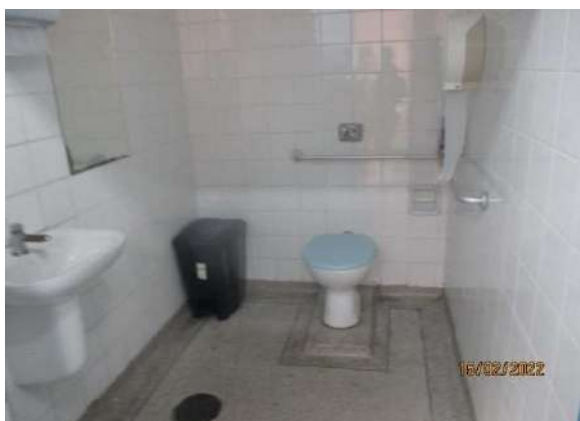
FOTO 89 SANITÁRIO PCD FUNCIONÁRIO SEM BARRA DE APOIO NA PIA

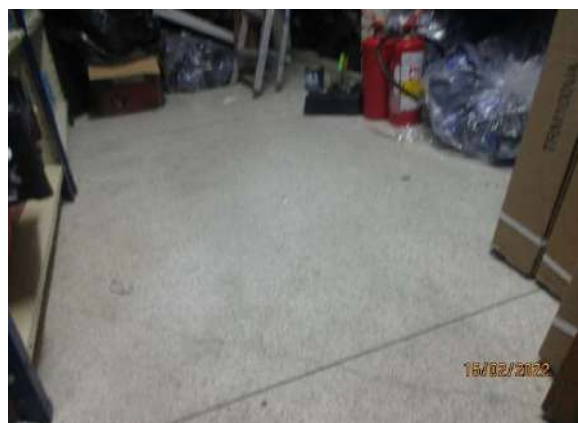
FOTO 92

ALMOXARIFADO COM TRINCA NO PISO

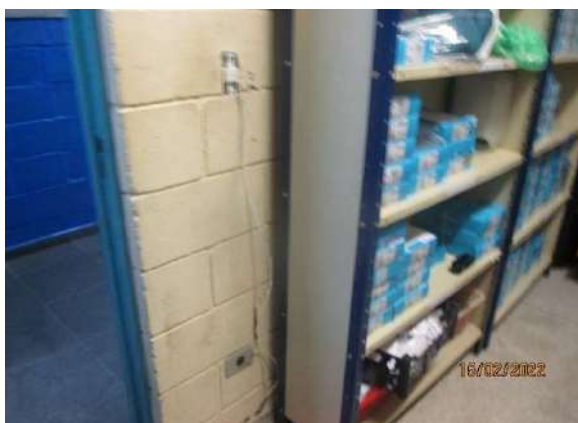
FOTO 93

| 11.9 | Fiações e cabos elétricos aparentes / com muitas emendas / partes vivas expostas | 2 | ALMOXARIFADO / SALA DDE INFORMÁTICA |

ALMOXARIFADO COM FIAÇÃO EXPOSTA

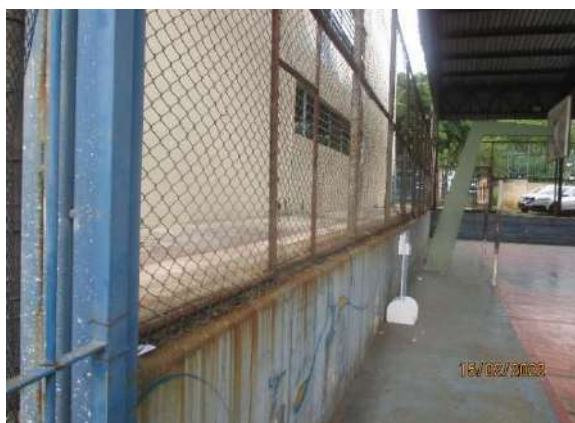
FOTO 106 QUADRA DE ESPORTES COBERTA GRADIL COM CORROSÃO

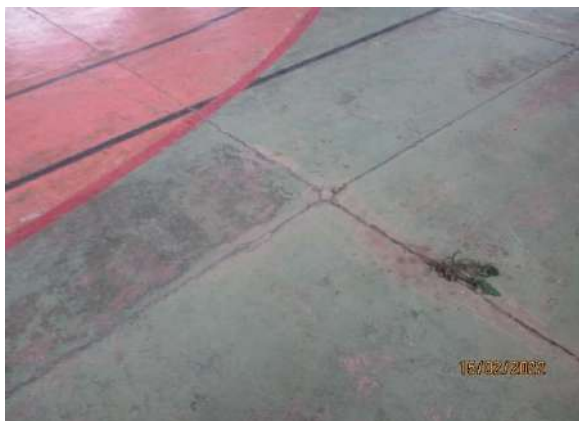
FOTO 107 QUADRA DE ESPORTES COBERTA COM PINTURA DESCOLORIDA

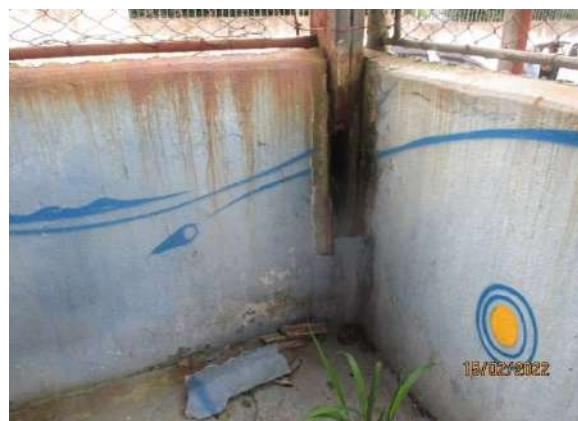
FOTO 113

| Nome da Unidade : | | DRE : | |
|---|---|---|---|
| 2.2 | Corrosão | 3 | QUADRA COBERTA |

QUADRA DE ESPORTES COBERTA COM ESTRUTURA METÁLICA COM CORROSÃO

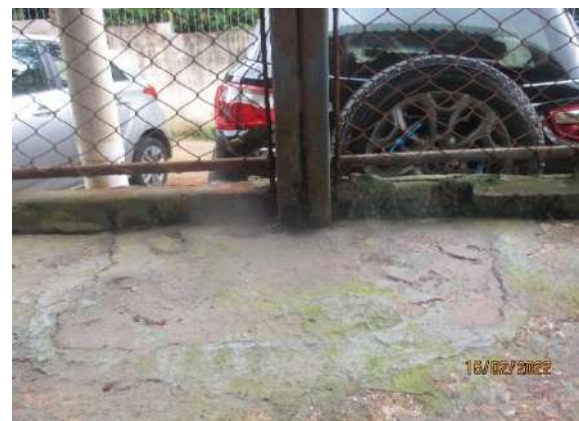
FOTO 114

| 7.8 | Abatimento do piso | 2 | ARQUIBANCADA QUADRA |

QUADRA DE ESPORTES COBERTA COM ABATIMENTO DO PISO ARQUIBANCADA

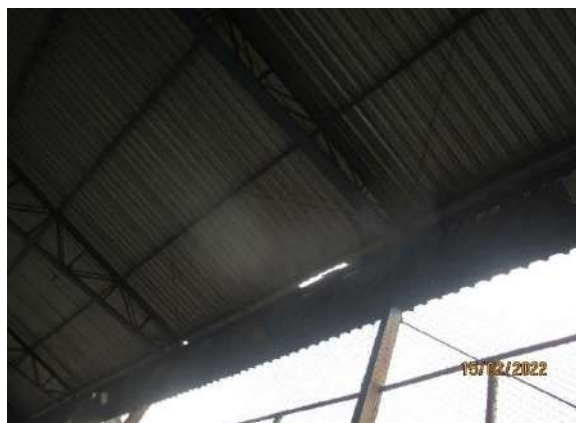
FOTO 116

QUADRA COBERTA TELHAO CORROÍDO E COM INFILTRAÇÃO

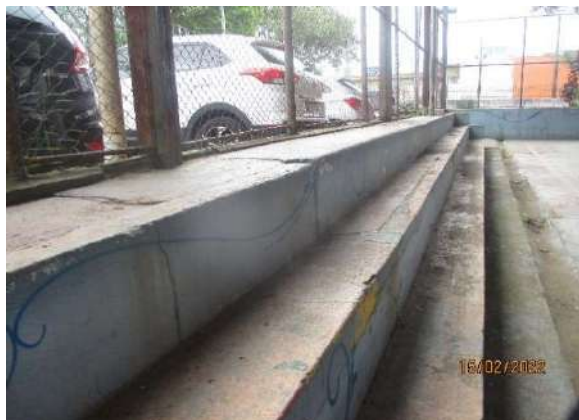
FOTO 117

QUADRA COBERTA ARQUIBANCADA TRINCADA

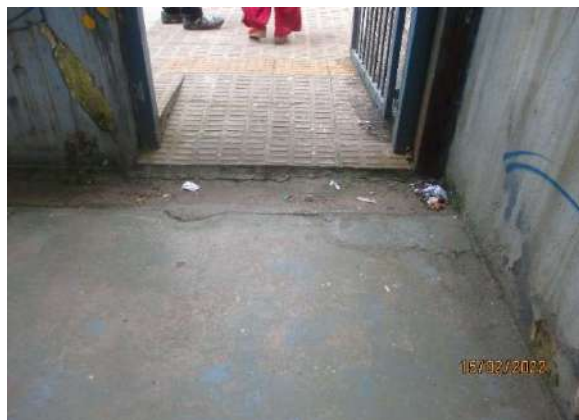
FOTO 119

RAMPA DE ACESSO A QUADRA COBERTA COM TRINCA

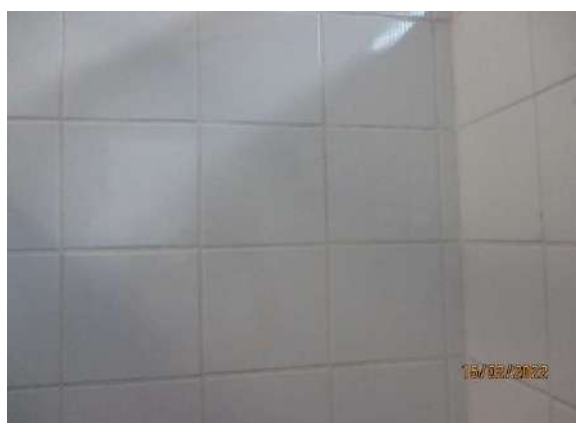
FOTO 122

SANITÁRIO UNISEX ALUNOS PAVIMENTO INTERMEDIÁRIO COM TRINCAS NO

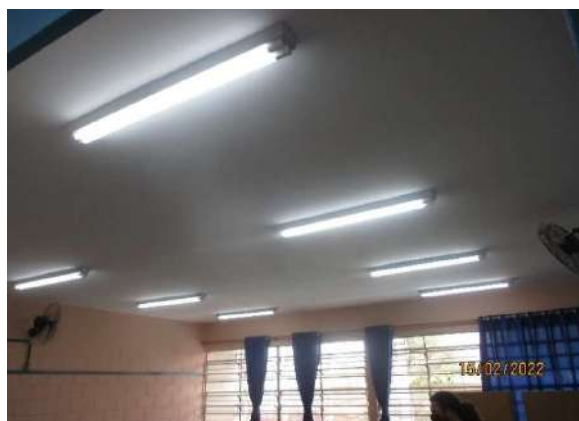
FOTO 123

SALA DE AULA 01 COM INFILTRAÇÃO

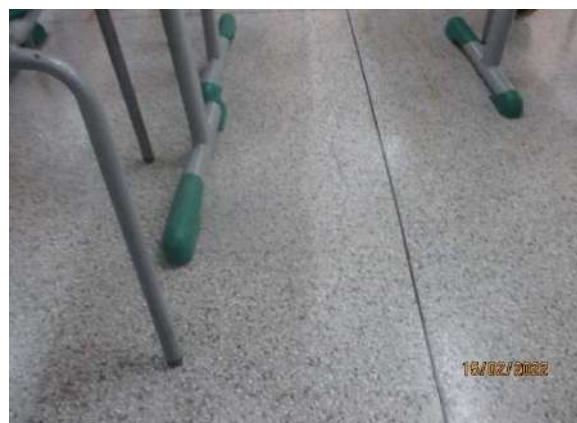
FOTO 126

SALA DE AULA 01 COM TRINCAS NO PISO

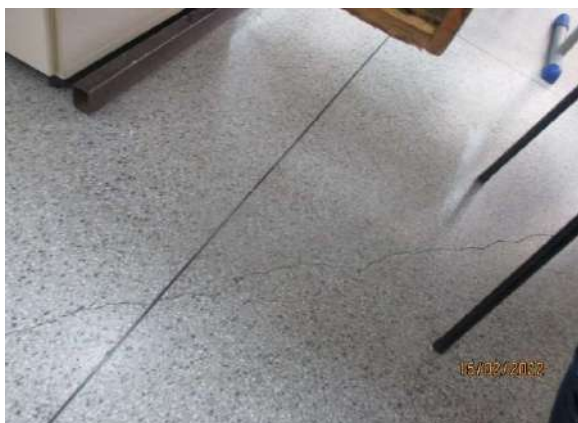
FOTO 127 SALA DE AULA 01 COM TRINCAS NO PISO

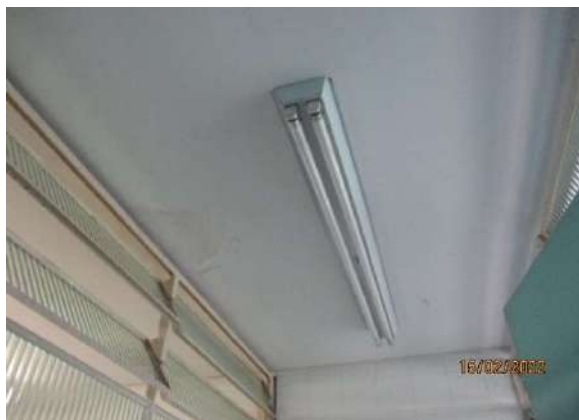
FOTO 135 SANITÁRIO MASCULINO ALUNOS PAVIMENTO INTERMEDIÁRIO COM INFILTRAÇÃO NO FORRO

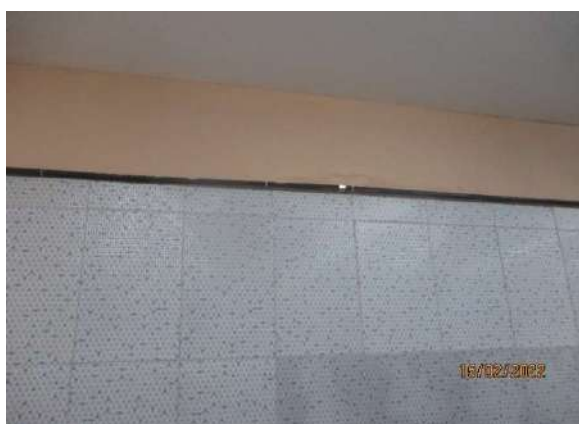
FOTO 139 SALA 10 COM INFILTRAÇÃO NA PAREDE

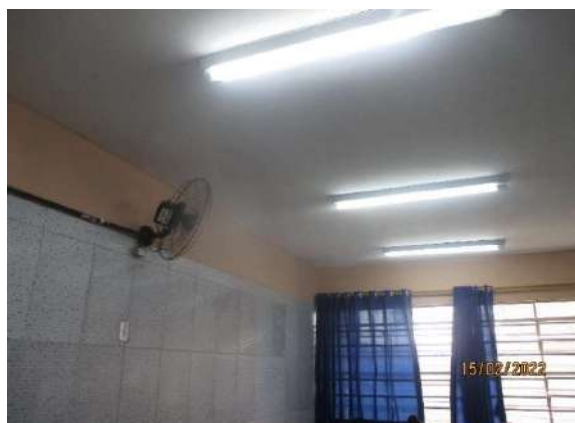
FOTO 140 SALA 10 COM INFILTRAÇÃO NA PAREDE

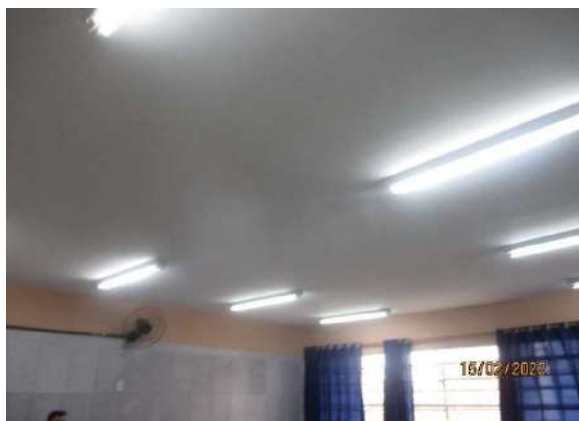
FOTO 141 SALA 03 COM VIDRO QUEBRADO

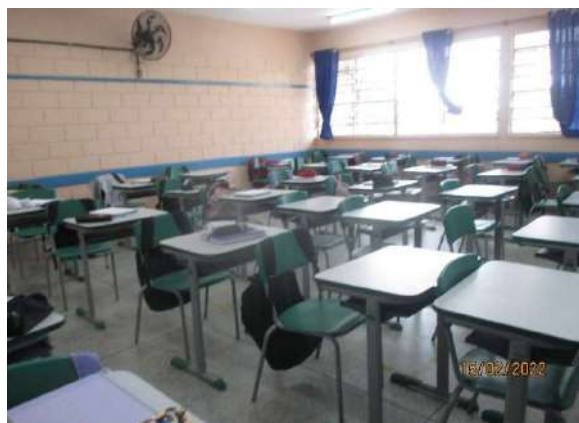
FOTO 143 SALA 04 COM TRINCA NO PISO

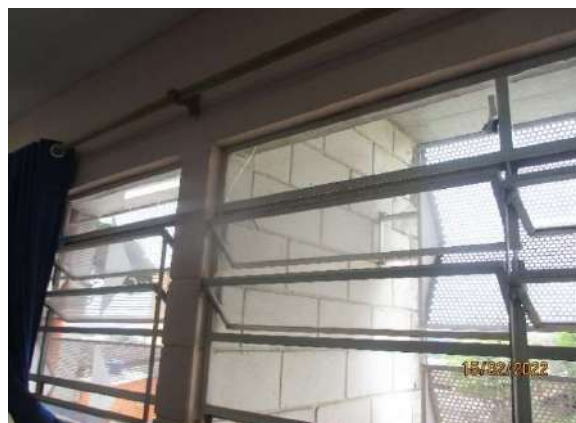
FOTO 144 SALA 05 COM VIDRO QUEBRADO

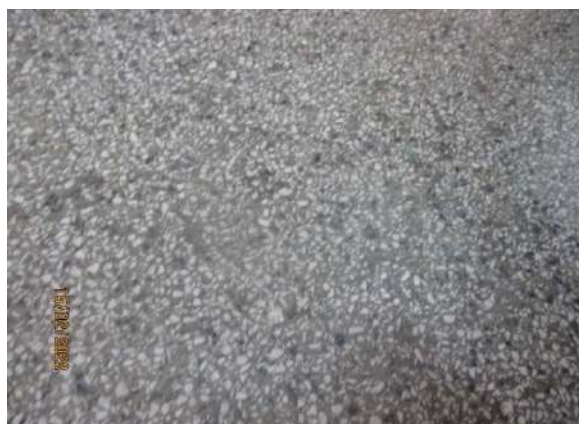
FOTO 145

CORREDOR PISO INTERMEDIÁRIO COM TRINCA NO PISO

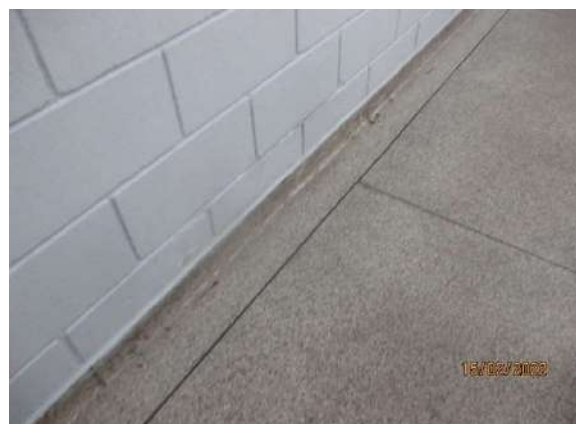
FOTO 146

CORREDOR PISO INTERMEDIÁRIO COM TRINCA NO PISO

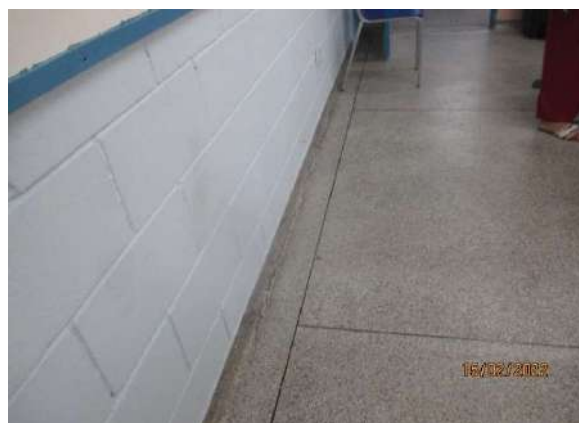
FOTO 147

CORREDOR PISO INTERMEDIÁRIO COM TRINCA NO PISO

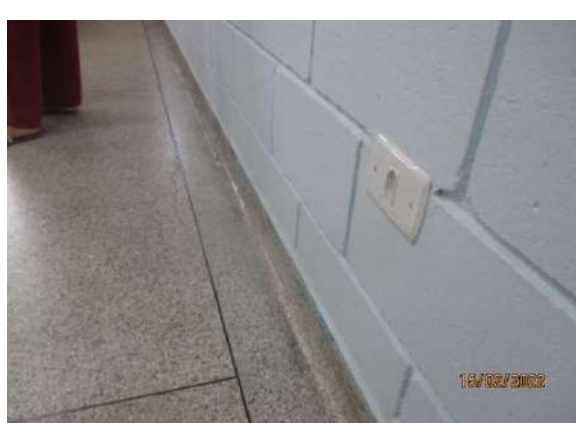
FOTO 148

CORREDOR PISO INTERMEDIÁRIO COM TRINCA NO PISO

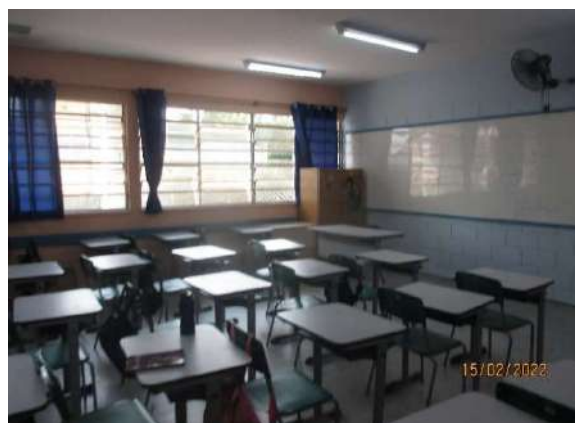
FOTO 152 SALA 08 COM TRINCA NO PISO

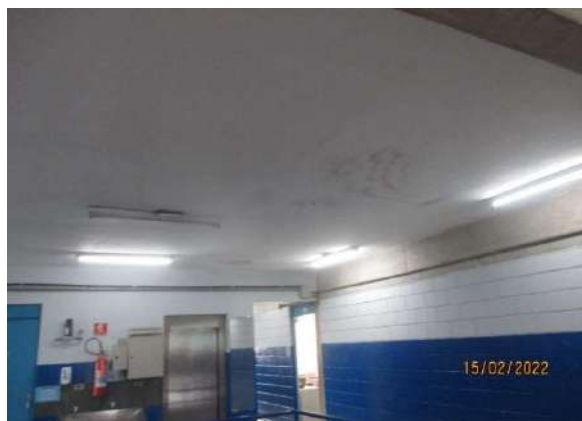
FOTO 156 PISO SUPERIOR COM INFILTRAÇÃO NO FORRO

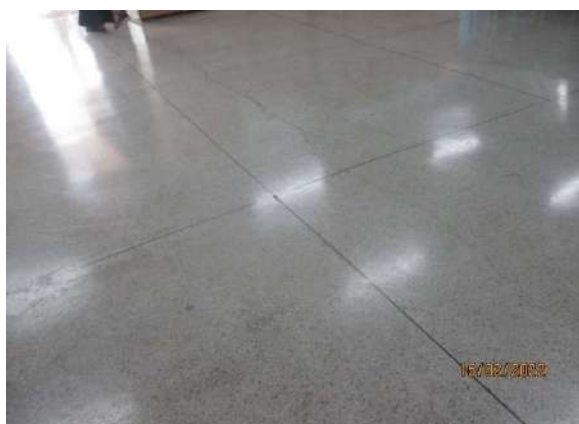
FOTO 157 PISO PAVIMENTO SUPERIOR COM TRINCA

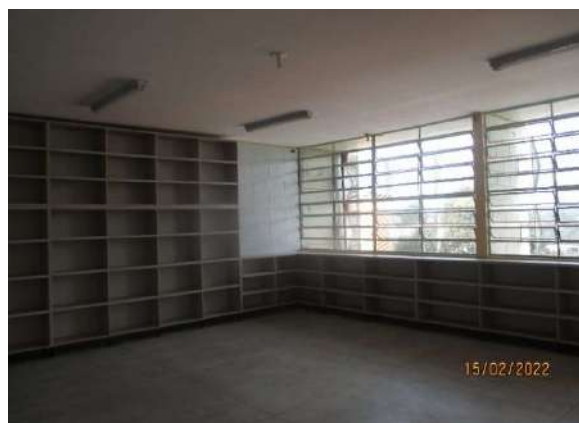
FOTO 158 SALA DE LEITURA COM INFILTRAÇÃO NA PAREDE

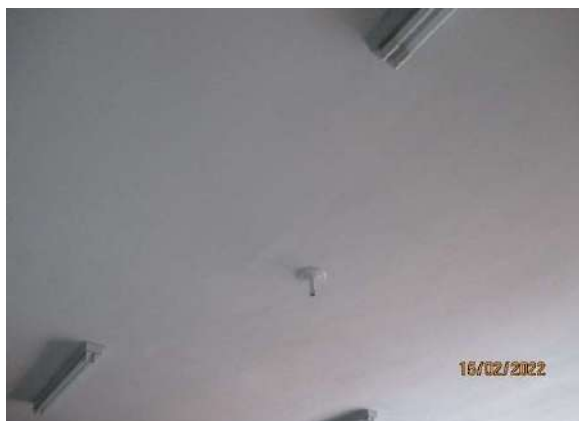
FOTO 159 SALA LEITURA COM INFILTRAÇÃO NA PAREDE

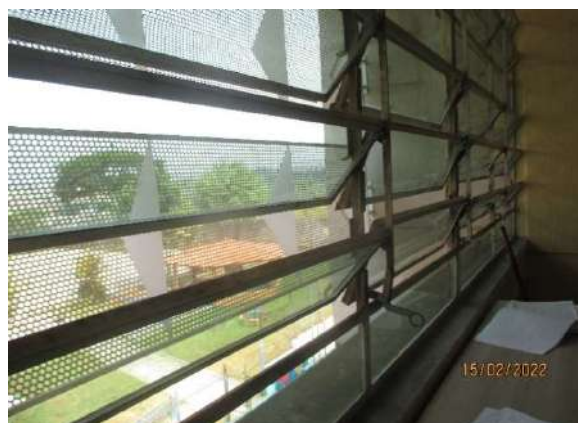
FOTO 160 SALA LEITURA COM ESQUADRIA TRAVADA

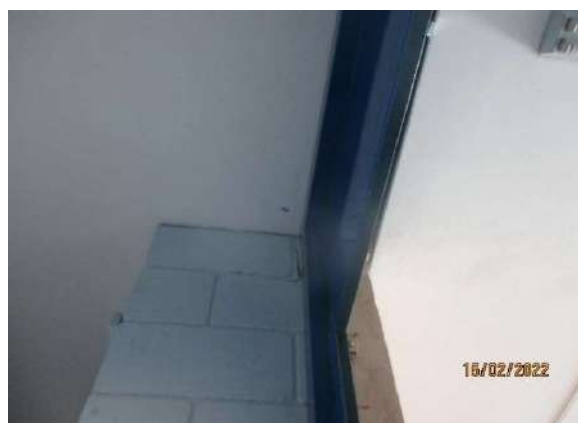
FOTO 164 SALA RECUPERAÇÃO PARALELA PAREDE COM TRINCA

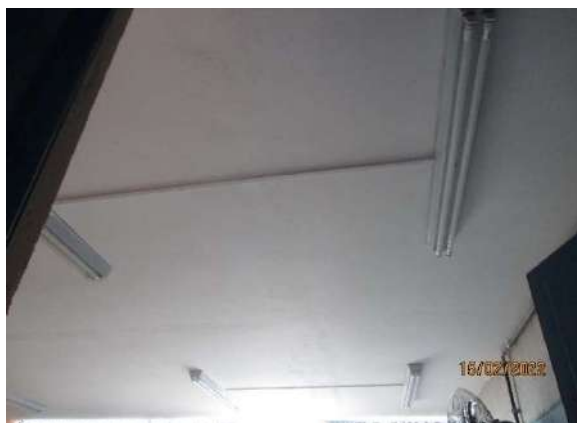
FOTO 165 SALA 11 COM INFILTRAÇÃO NA PAREDE

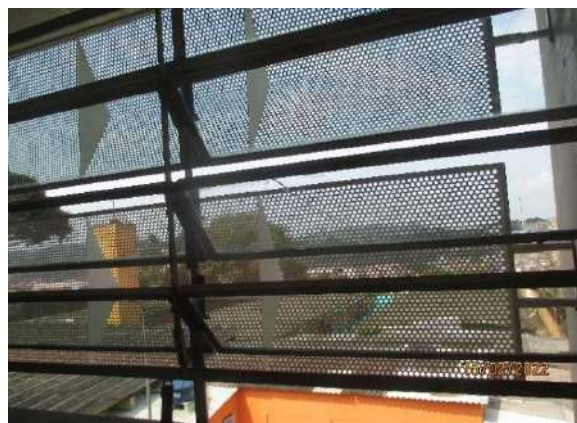
FOTO 166 SALA 11 COM VIDRO QUEBRADO

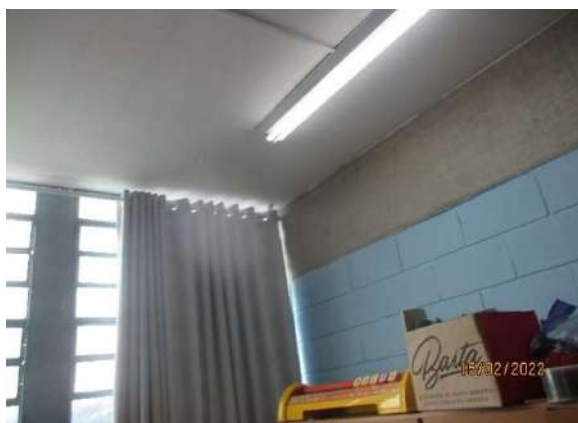
FOTO 167 SALA 12 COM TRINCAS

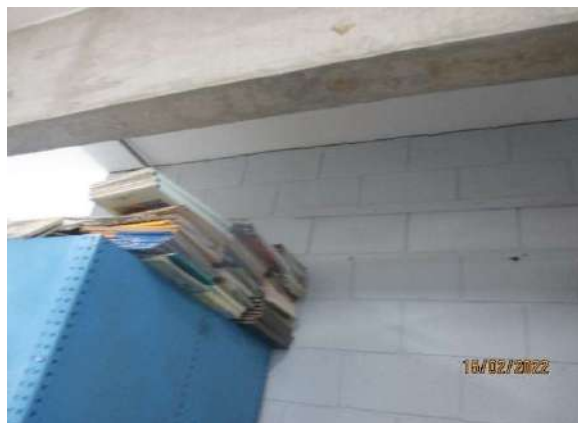
FOTO 168 SALA 12 COM TRINCAS

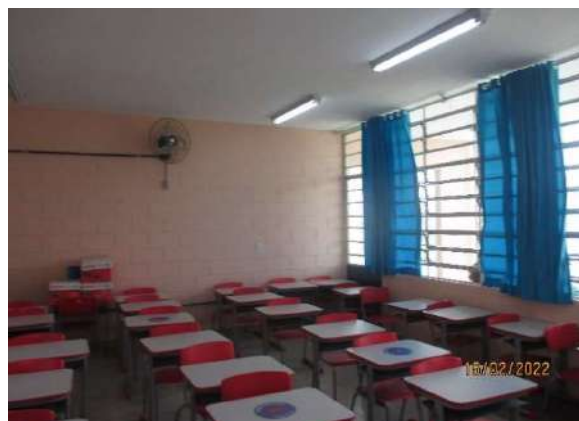
FOTO 170 SALA 13 COM TRINCA NA PAREDE

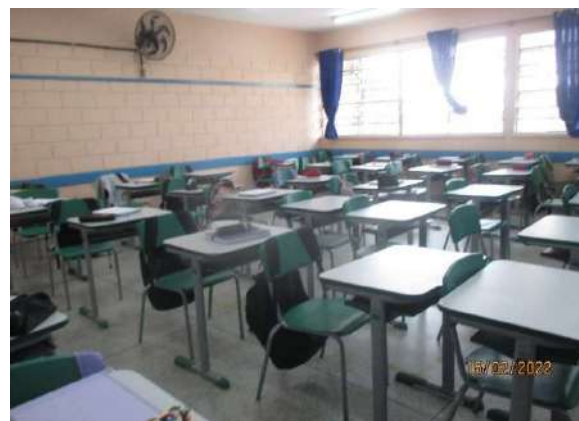
FOTO 172 SALA 14 COM TRINCA NO PISO

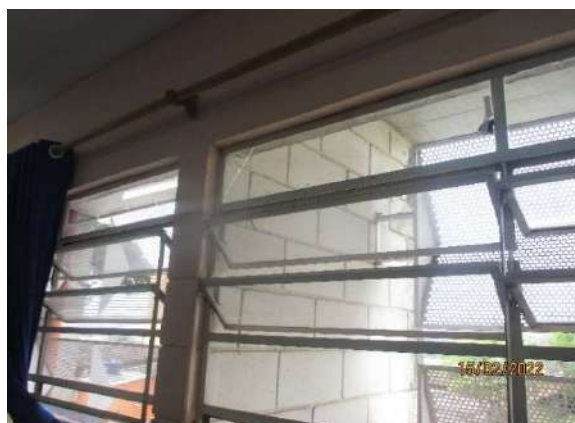
FOTO 173 SALA 14 COM ESQUADRIA TRAVADA E VIDRO QUEBRADO

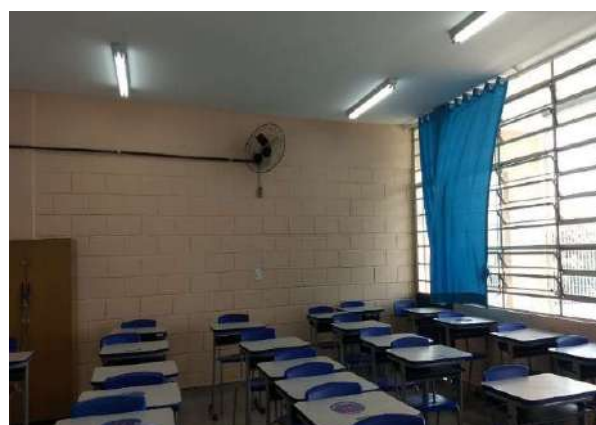
FOTO 174 SALA 15 COM INFILTRAÇÃO

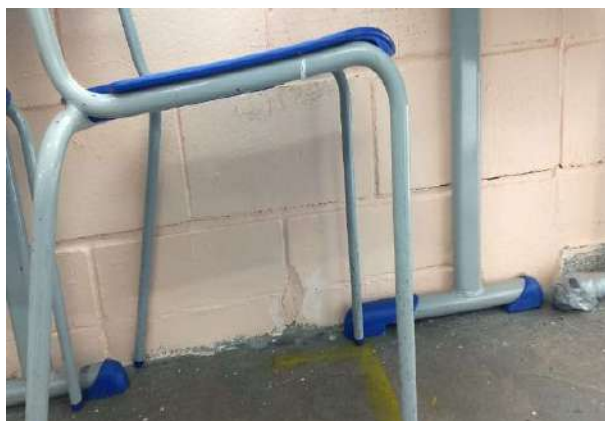
FOTO 177 SALA 16 COM TRINCA NO PISO E PAREDE

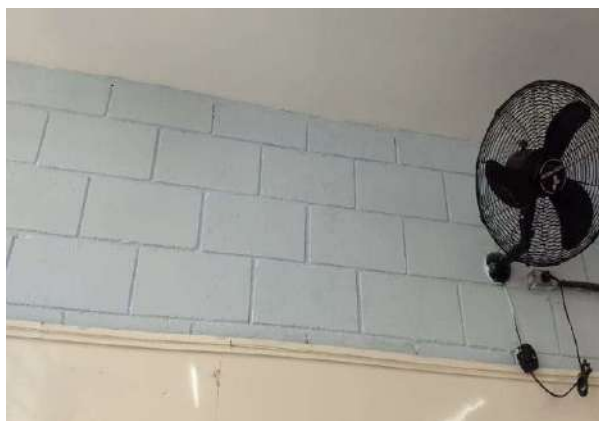
FOTO 181 SALA INFORMÁTICA COM TRINCAS NA PAREDE

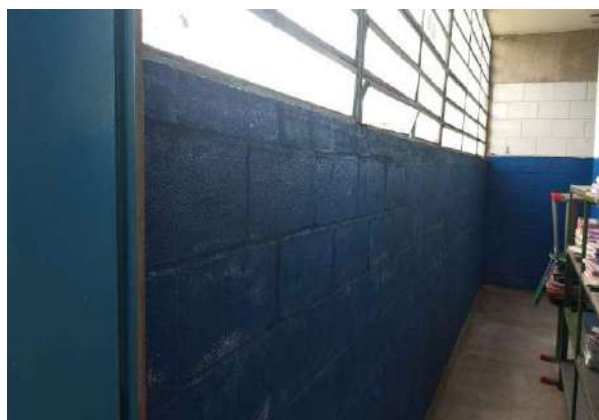
FOTO 183 PAREDE INTERNA FACHADA DIREITA COM INFILTRAÇÃO E PINTURA DESCASCANDO

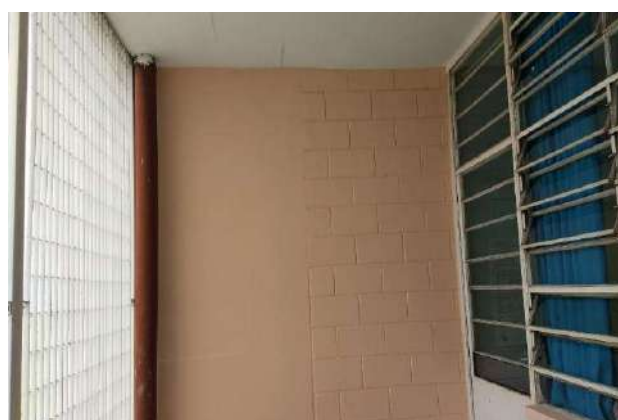
FOTO 184 PAREDE LATERAL ESQUERDA COM INFILTRAÇÃO

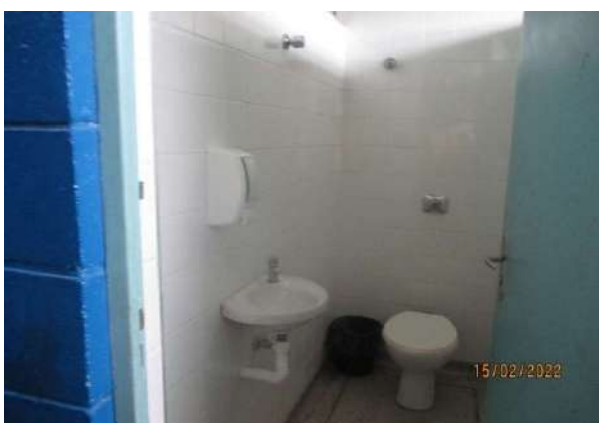
FOTO 185 SANITÁRIO MASCULINO COM INFILTRAÇÃO E TRINCAS

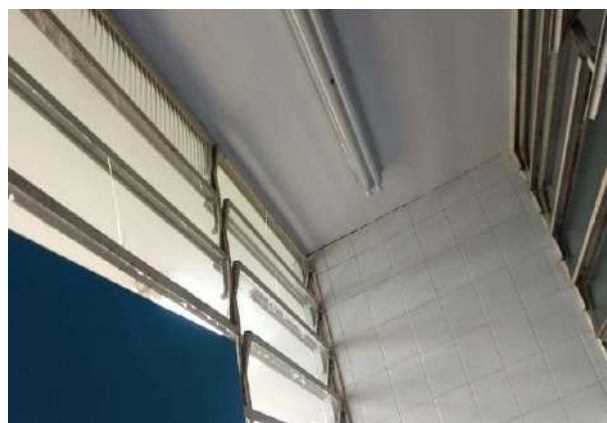
FOTO 186 SANITÁRIO MASCULINO COM INFILTRAÇÃO E TRINCAS
