PROCESSO SEI Nº 6016.2021/0086735-1

CHAMAMENTO PÚBLICO Nº CH/002/2021/SGM-SEDP

EMEF JOSE LINS DO REGO

EFEUADO Vistoria da Edificação PARA Levantamento e diagnóstico de patologias existentes

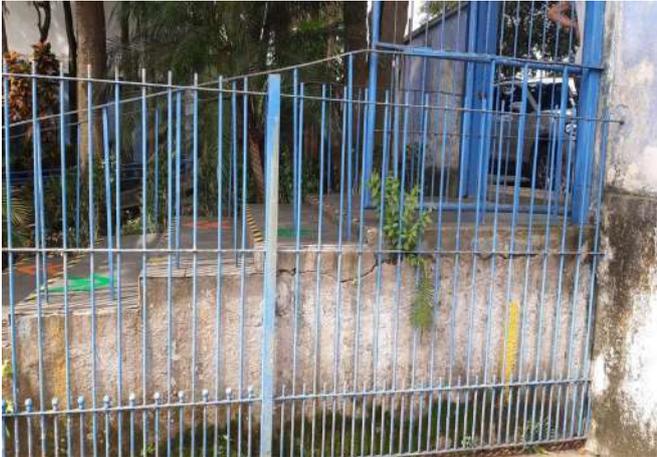
| Nome da Unidade : | | JOSÉ LINS DO REGO | DRE : | SAO MATEUS |
|--|--|---|--|---|
| 7.1 | Fissura | 2 | TRINCAS NO PISO EXTERNO E ESCADA DE ACESSO | |

FOTO 1 TRINCA NA PAREDE E NO PISO DA ESCADA DE ACESSO A ESCOLA

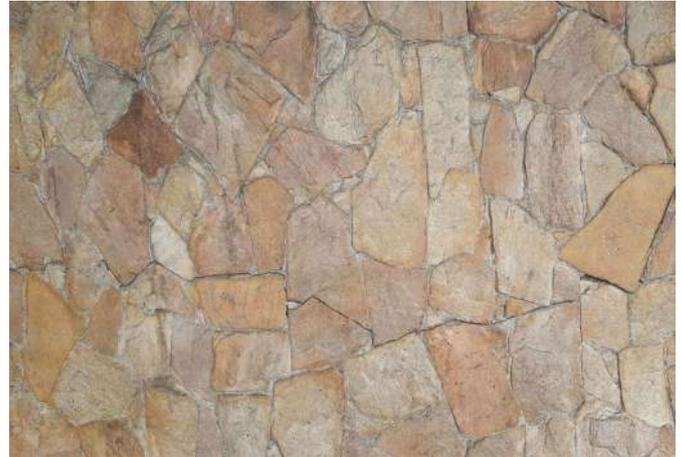
| Nome da Unidade : | | JOSÉ LINS DO REGO | DRE : | SAO MATEUS |
|--|--|---|--|---|
| 6.7 | Fissuras e trincas | 2 | FISSURAS E TRINCAS NAS PAREDES | |

FOTO 2 RACHADURAS NA PAREDE DE ENTRADA DA SECRETARIA

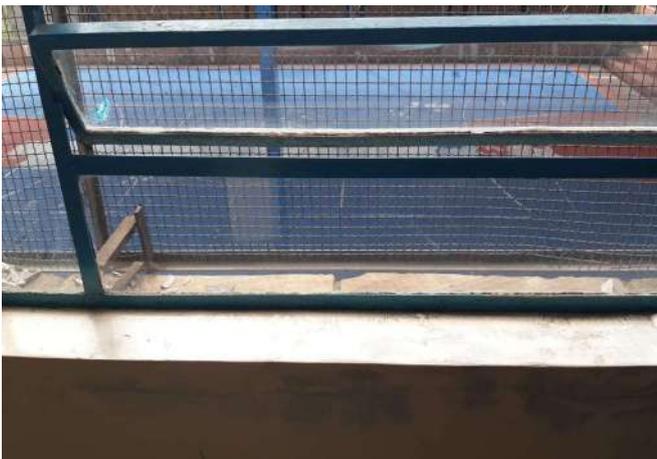
| Nome da Unidade : | | JOSÉ LINS DO REGO | DRE : | SAO MATEUS |
|--|--|---|--|---|
| 6.8 | Infiltração | 2 | HÁ INFILTRAÇÕES PELAS JANELAS E COBERTURA | |

FOTO 3 INFILTRAÇÃO NA JANELA DA SALA DOS PROFESSORES

| Nome da Unidade : | | JOSÉ LINS DO REGO | DRE : | SAO MATEUS |
|--|--|---|--|---|
| 3.1 | Infiltração | 2 | NECESSÁRIO IMPERMEABILIZAÇÃO NA VEDAÇÃO DAS JANELAS E COBERTURA | |

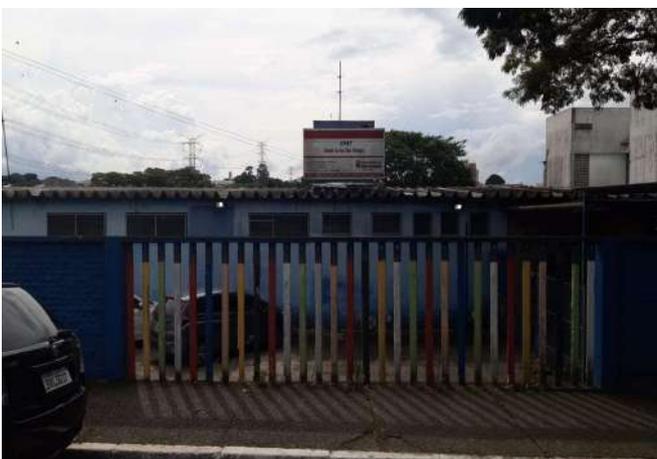
FOTO 5 NÃO POSSUI CAIXA D'ÁGUA EXTERNA

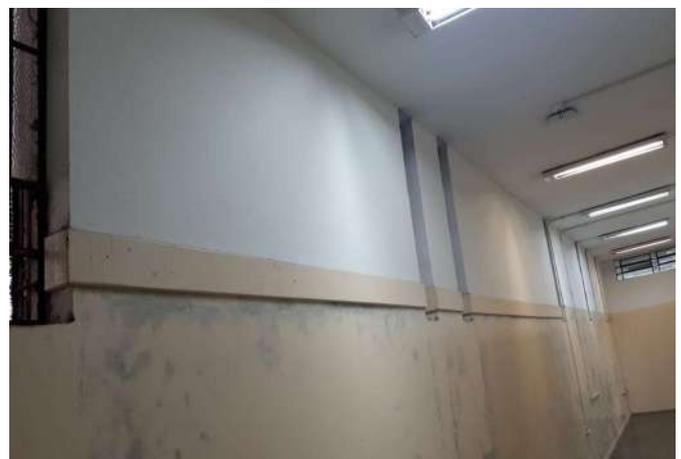
| Nome da Unidade : | | JOSÉ LINS DO REGO | DRE : | SAO MATEUS |
|--|--|---|--|---|
| 6.2 | Eflorescência / manchas de mofo / bolor | 2 | MANCHAS PROVENIENTES DE UMIDADE | |

FOTO 6 SUBSTITUIÇÕES DE JANELA E UMIDADE NAS PAREDES DO CORREDOR DE ACESSO AS SALAS

| 9.5 | Componentes danificados | 2 | NECESSÁRIO SUBSTITUIÇÕES DE JANELAS |

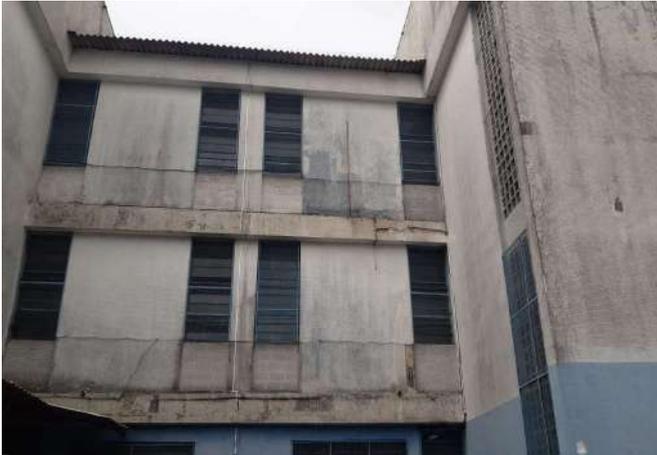
FOTO 7 SUBSTITUIÇÃO DO LADRILHO DA FACHADA E VIDROS DAS JANELAS

| Nome da Unidade : | | JOSÉ LINS DO REGO | DRE : | SAO MATEUS |
|--|--|---|--|---|
| 4.1 | Destacamento / desagregação / descumprimento | 2 | SUBSTITUIÇÃO DOS LADRILHOS | |

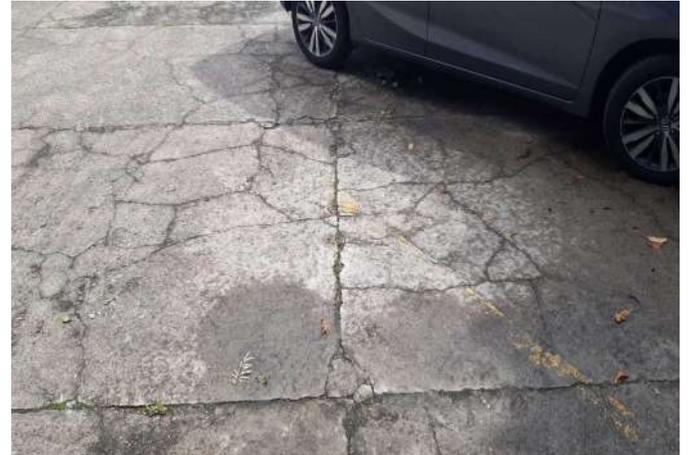
FOTO 8 TRINCAS NO PISO DO ESTACIONAMENTO

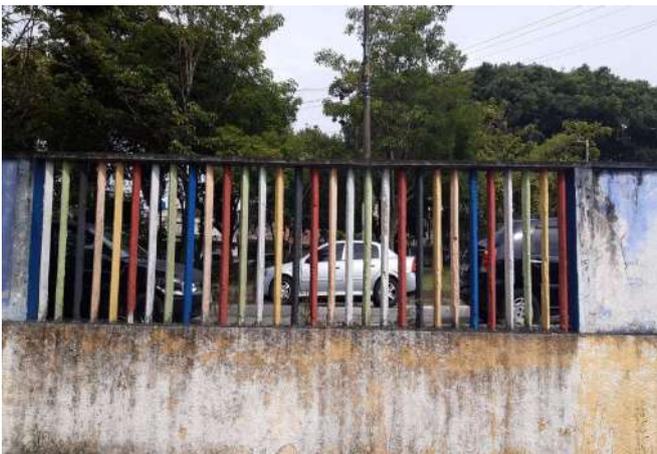
FOTO 9 RESTAURAÇÃO DOS PONTALETES DE CONCRETO DO MURO DO ESTACIONAMENTO

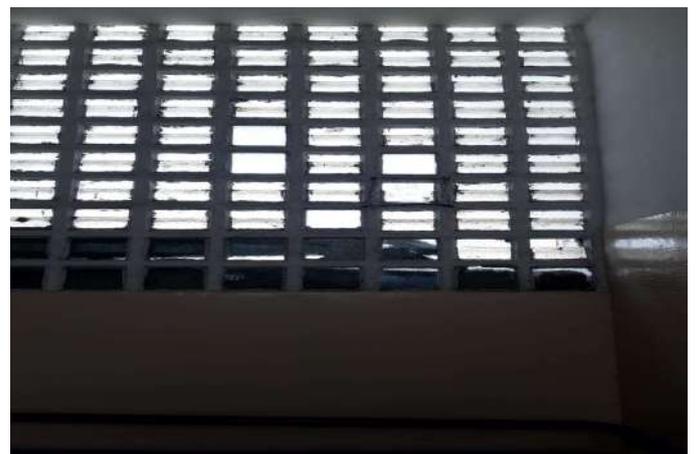
FOTO 10 SUBSTITUIR JANELAS DE VIDRO DA ESCOLA DE ACESSO AO REFEITÓRIO

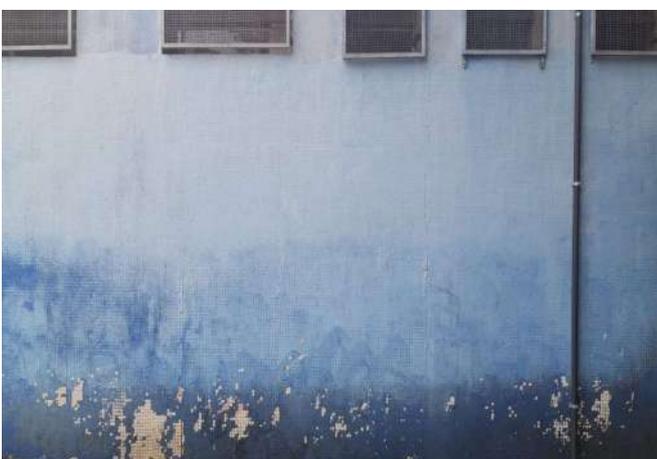
FOTO 11 SUBSTITUIÇÃO DE LADRILHOS DO ESTACIONAMENTO

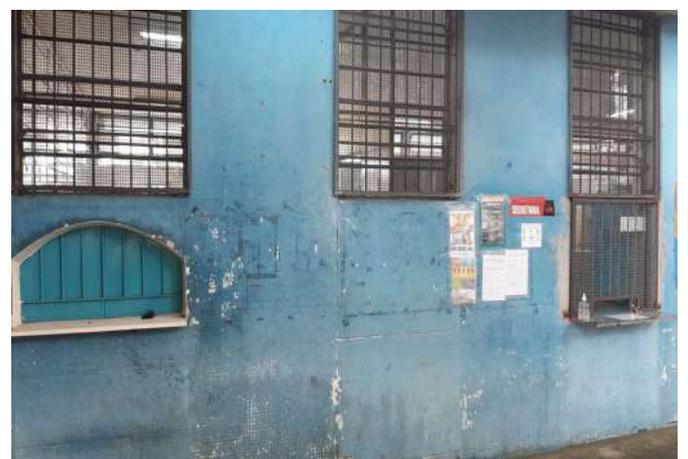
FOTO 12 RESTAURAÇÃO DOS LADRILHOS

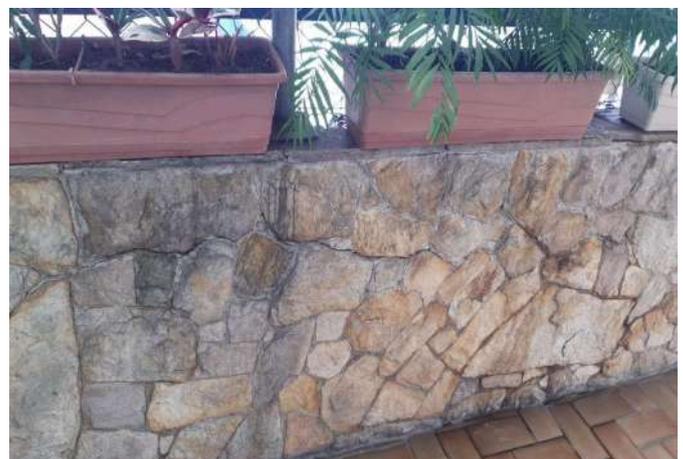
FOTO 18

RACHADURAS NA PAREDE DA ENTRADA DA SECRETARIA
