# **PROCESSO SEI Nº 6016.2021/0086735-1**

## **CHAMAMENTO PÚBLICO Nº CH/002/2021/SGM-SEDP**

## **EMEF JULIO DE GRAMMONT**

Em data de 20/01/22, na Unidade Escolar, EMEF Julio de Grammont, visitando a mesma para o Edital de Chamamento Público nº CH/002/SGM-SEDP/2021, com o Diretor, Fabio Alves Xavier

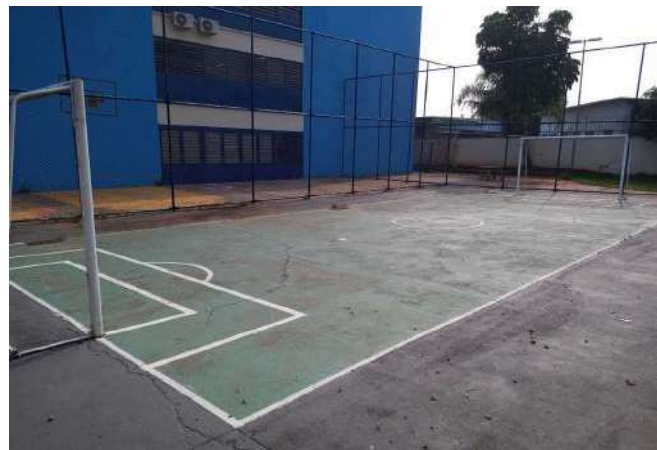
| Nome da Unidade : | | JULIO DE GRAMMONT | DRE : | SÃO MATEUS |
|---|---|---|---|---|
| 7.1 | Fissura | 2 | Quadra descoberta | |

FOTO 14 Quadra descoberta - Visão geral (fissuras)

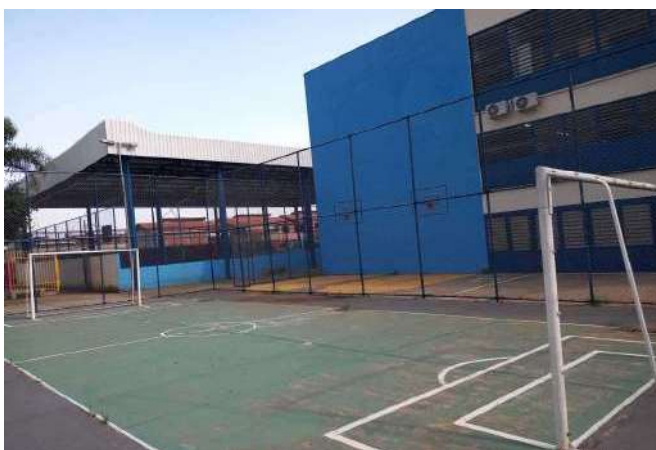
| Nome da Unidade : | | JULIO DE GRAMMONT | DRE : | SÃO MATEUS |
|---|---|---|---|---|
| 7.2 | Falta ou deficiência nas juntas de trabalho e rejunte | 2 | Pátio coberto, Quadra descoberta, Playground, Estacionamento, Laboratório de informática | |

FOTO 15 Quadra descoberta - Pintura desgastada e juntas de dilatação deficientes

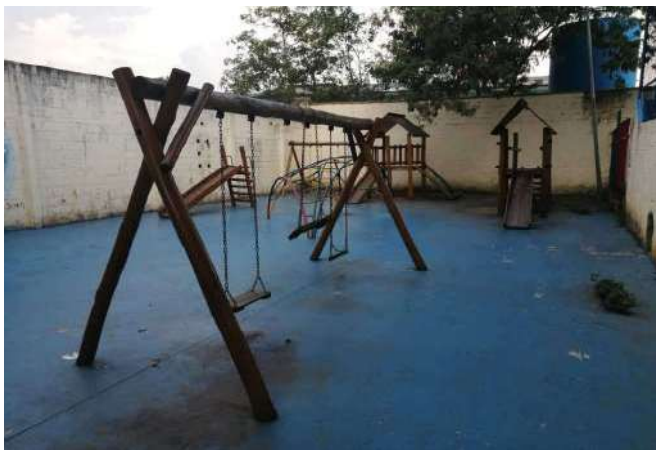
FOTO 19 Playground - Deficiência nas juntas de dilatação

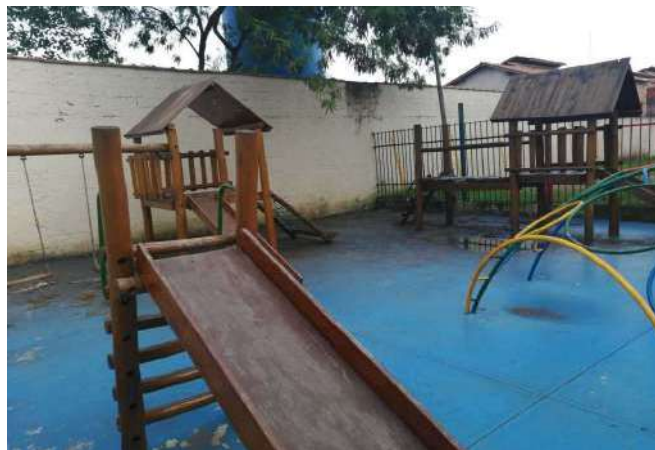
| 7.7 | Manchas decorrentes de umidade ascendente do solo / Eflorescência e ou pisos diferentes do original | 2 | Almoxarifado, Sanitários todos (piso manchado), Playground |

FOTO 20 Playground - Visão geral / umidade ascendente do solo

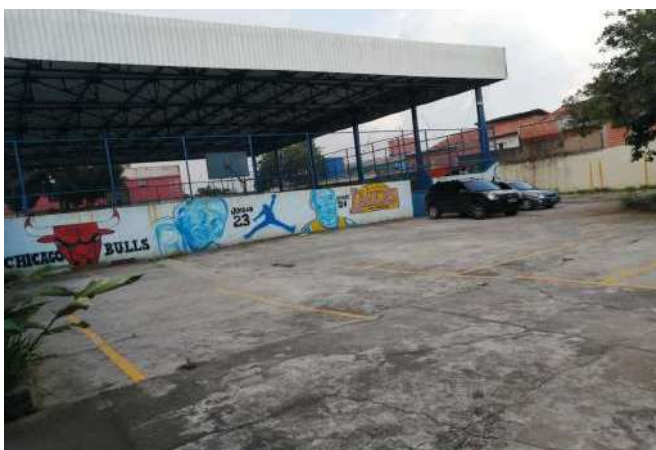
FOTO 21 Estacionamento - Visão geral / fissuras e juntas de dilatação deficientes

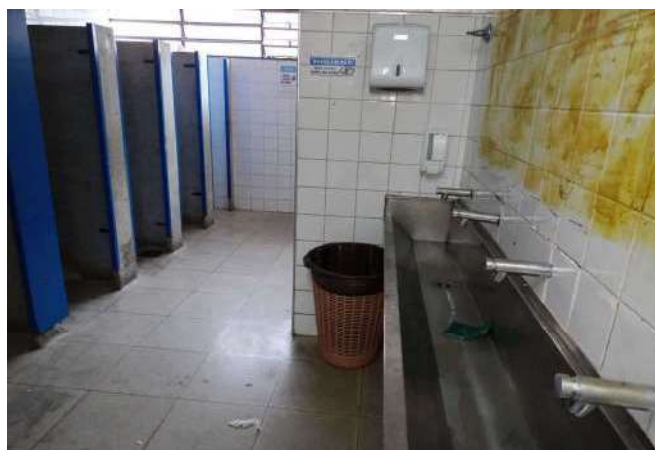
| Nome da Unidade : | | JULIO DE GRAMMONT | DRE : | SÃO MATEUS |
|---|---|---|---|---|
| 6.13 | Manchas, descoloração da pintura, sujidades | 2 | Sanitários alunos feminino e masculino | |

FOTO 52 Sanitário aluno masculino - Manchas nos azulejos/sujidades

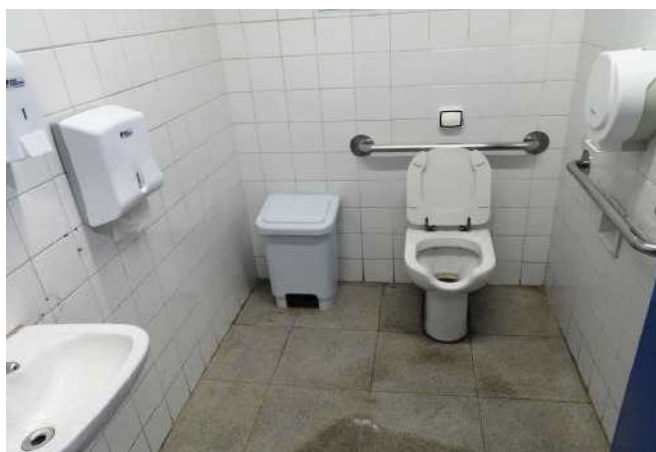
FOTO 59 Sanitário PNE alunos Masculino - Piso manchado

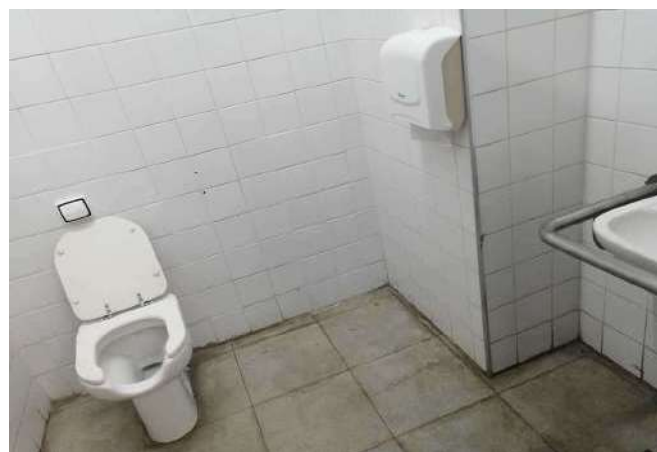
FOTO 60 Sanitário PNE alunos Feminino - Piso manchado

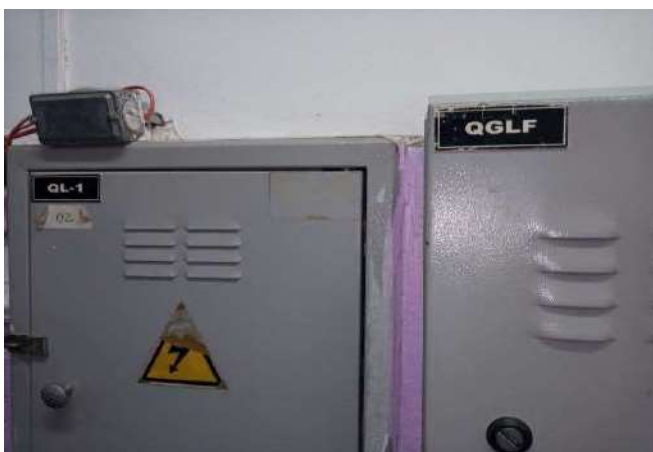
FOTO 71

| 11.7 | Modificações das instalações elétricas / improvisos | 2 | Parede da unidade (acima do quadro de energia) |

Corredor - Improvisos elétricos

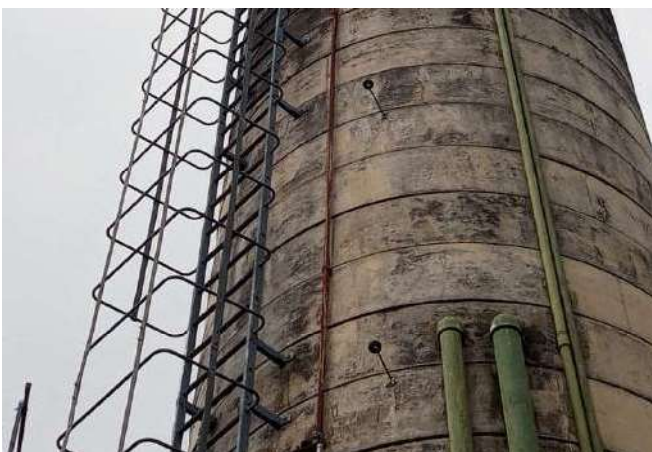
FOTO 73

| Nome da Unidade : | | JULIO DE GRAMMONT | DRE : | SÃO MATEUS |
|---|---|---|---|---|
| 18.3 | Corrosão em cabos / conexões / hastes | 3 | Sem a cordoalha (haste) | |

SPDA - Roldanas das hastes de para raios, sem a cordoalha

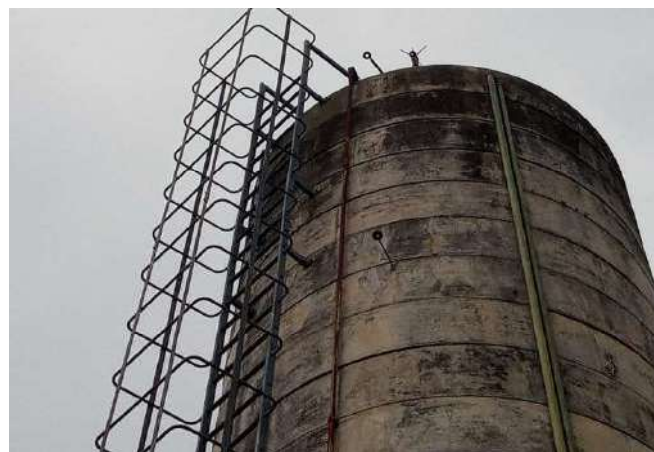
FOTO 74

SPDA - Roldanas das hastes de para raios, sem a cordoalha

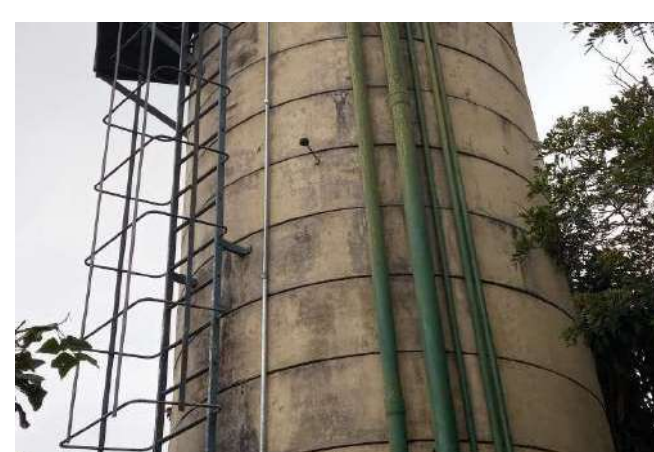
FOTO 76

SPDA - Roldanas das hastes de para raios, sem a cordoalha
