## **PROCESSO SEI Nº 6016.2021/0086735-1**

## **CHAMAMENTO PÚBLICO Nº CH/002/2021/SGM-SEDP**

## **EMEF MARIA APARECIDA VILASBOAS, PROFA.**

ESTIVEMOS NESTA DATA PARA VISTORAR  
A UNIDADE ESCOLAR ACIMA DESCRITA,  
PARA ELABORAÇÃO DE DIAGNÓSTICO, PARA  
EMBASAR O CHAMAMENTO PÚBLICO  
Nº CH/002/SGM-SEDP/2021

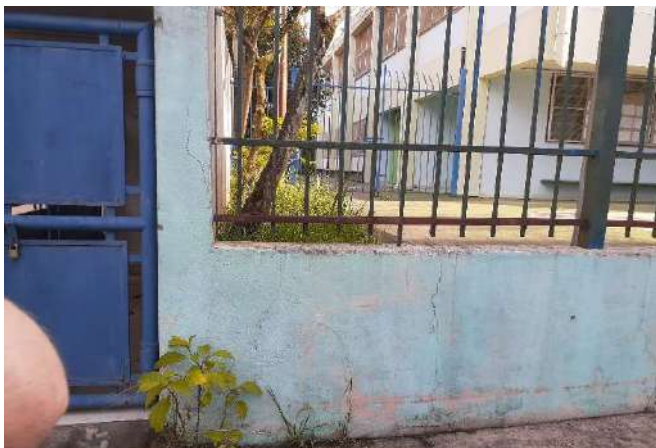
FOTO 7 Área Externa - Trincas

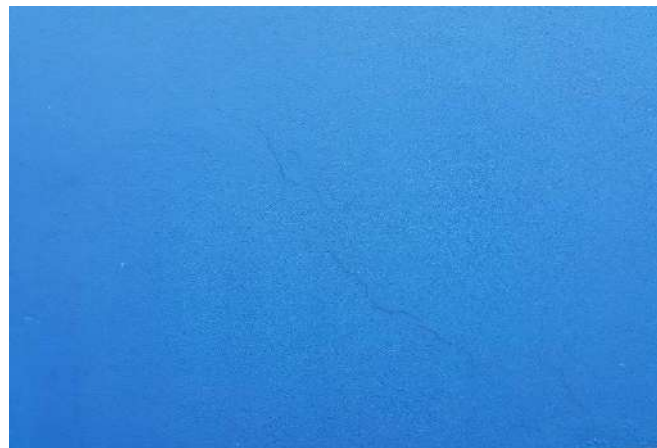
FOTO 8 Área Externa - Trinca

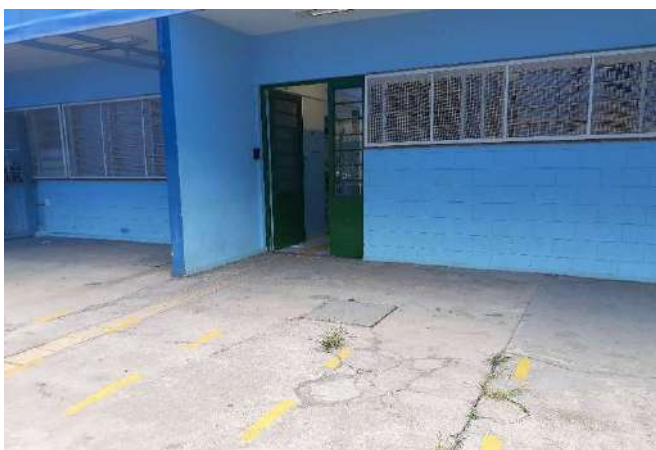
FOTO 9 Área Externa - Juntas de dilatação ineficiente

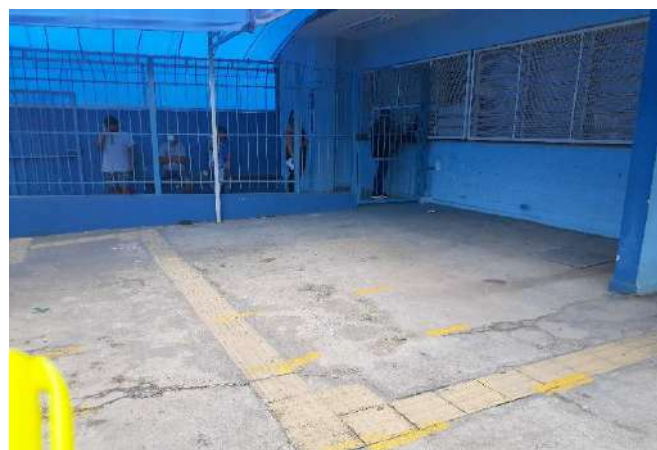
FOTO 10 Área Externa - Trincas

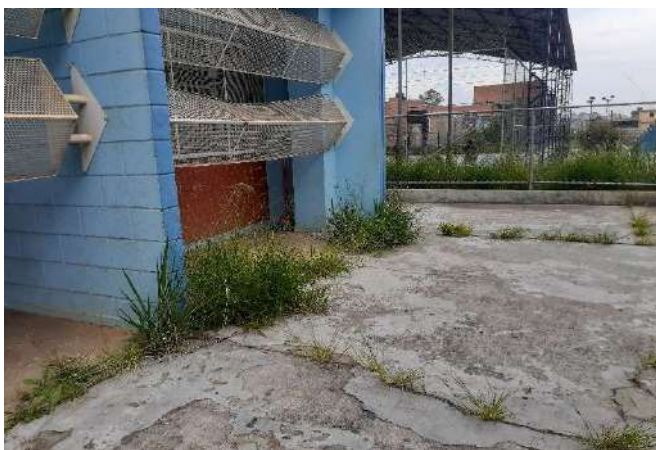
FOTO 11 Área Externa - Deficiência na juntas de trabalho

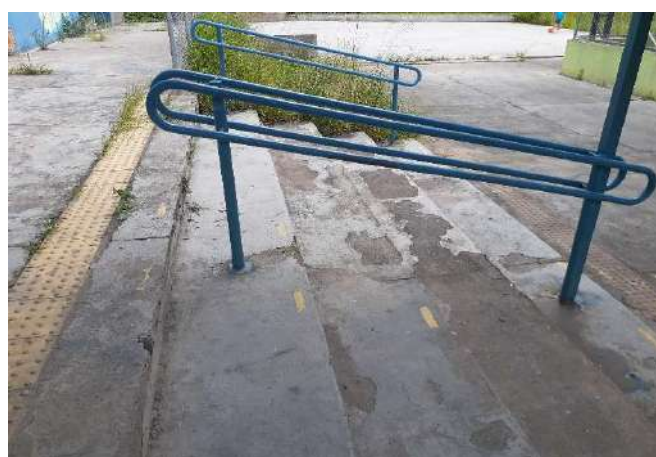
FOTO 14 Área Externa - Escada sem antiderrapante

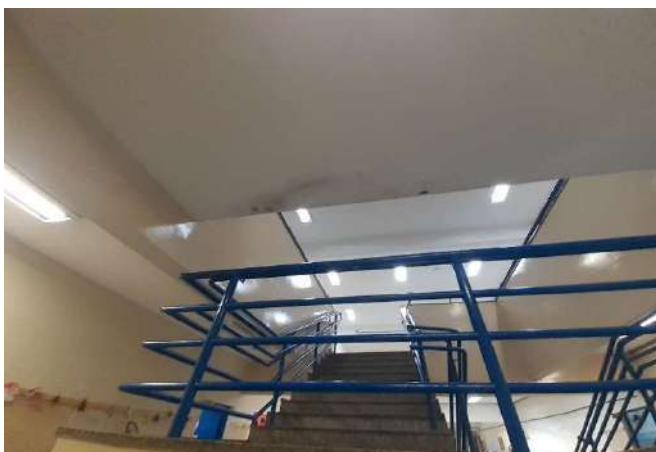
FOTO 17 Escada de Acesso - Infiltração, mancha de mofo/bolor

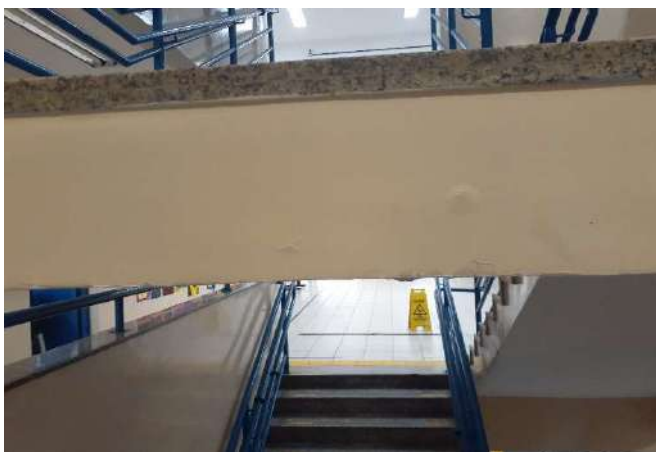
FOTO 18 Escada de Acesso - Bolhas e enrugamento

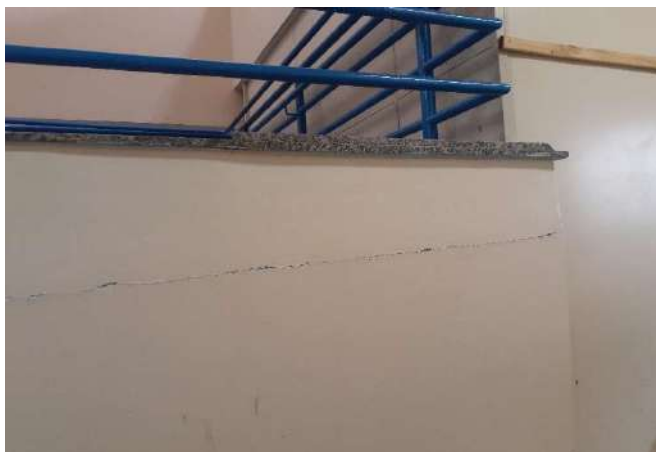
FOTO 19 Escada de Acesso - Trinca

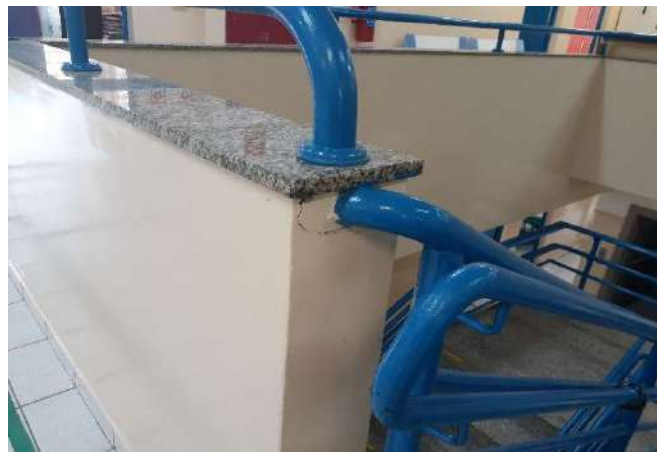
FOTO 20 Escada de Acesso - Fixação deficiente

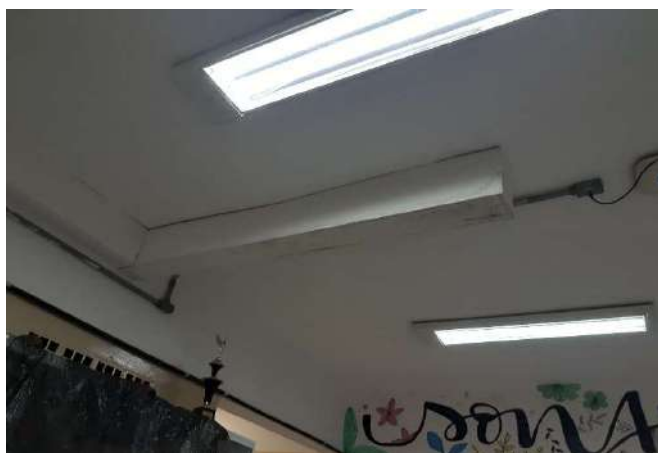
FOTO 21 Corredor de Acesso - Improvisos elétricos

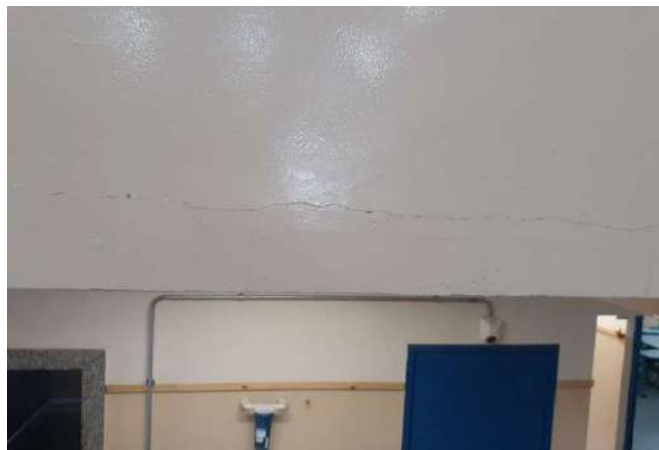
FOTO 26 Hall 2- Trinca

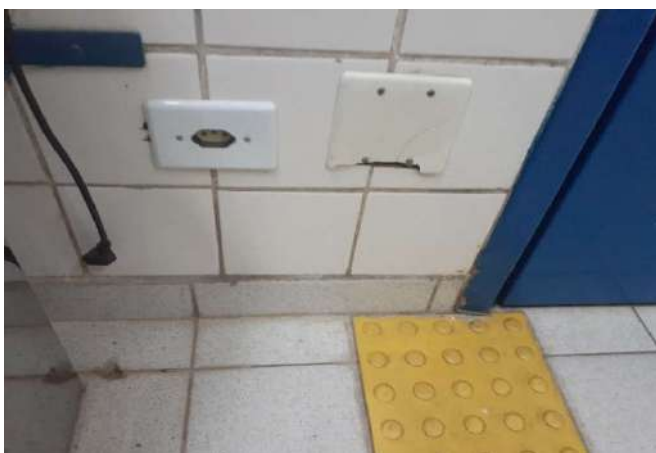
FOTO 27 Hall 2 - Espelho da tomada danificada

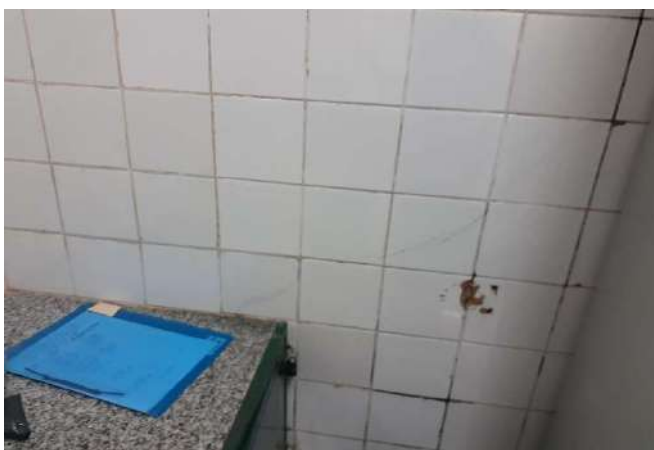
FOTO 39

Cozinha funcionário - Azulejo com trinca e danificado

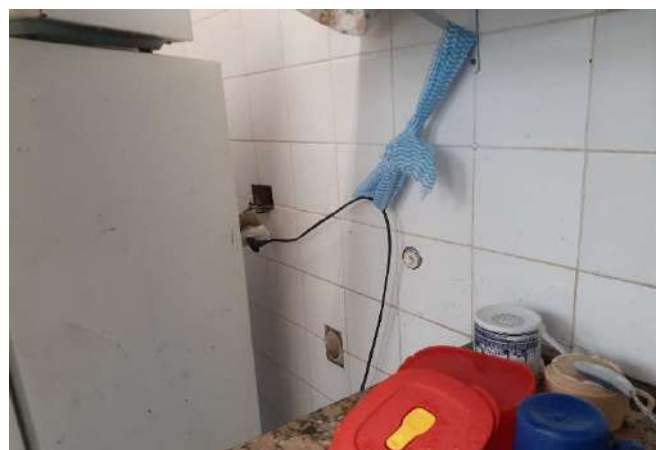
FOTO 40

Cozinha funcionário - Improviso elétrico

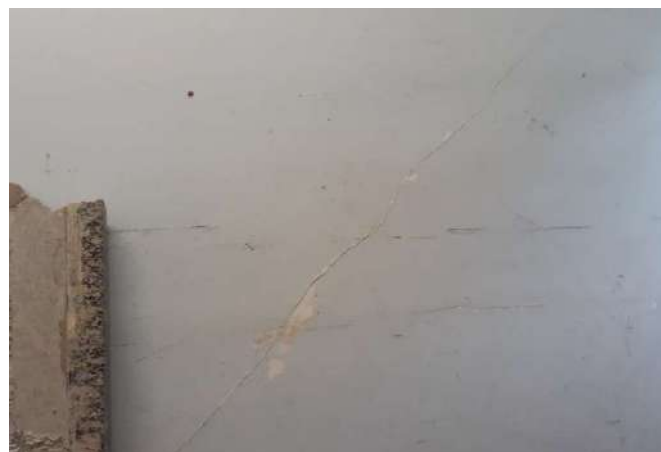
FOTO 44 Depósito - Trinca

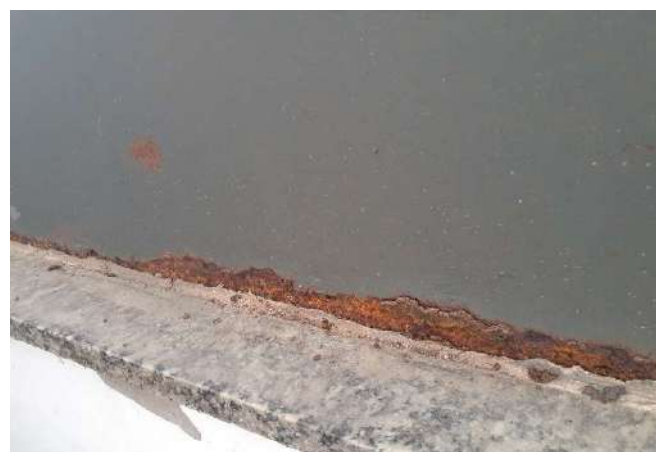
FOTO 45 Depósito 2 Pavto - Esquadria quebrada e enferrujada

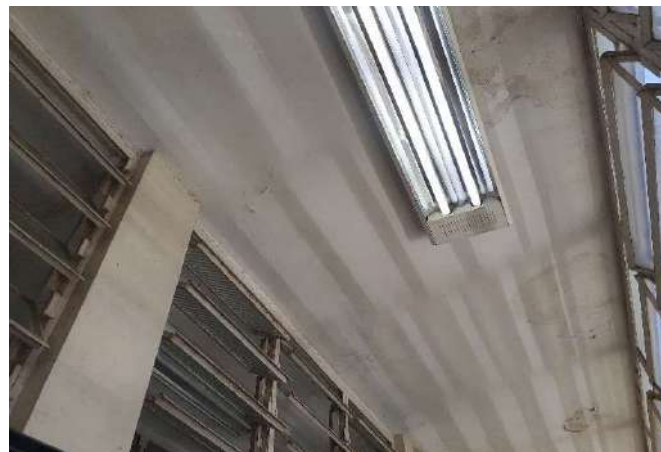
| 8.6 | Infiltração | 3 | Depósito |

FOTO 46 Depósito 2 Pavto - Infiltração

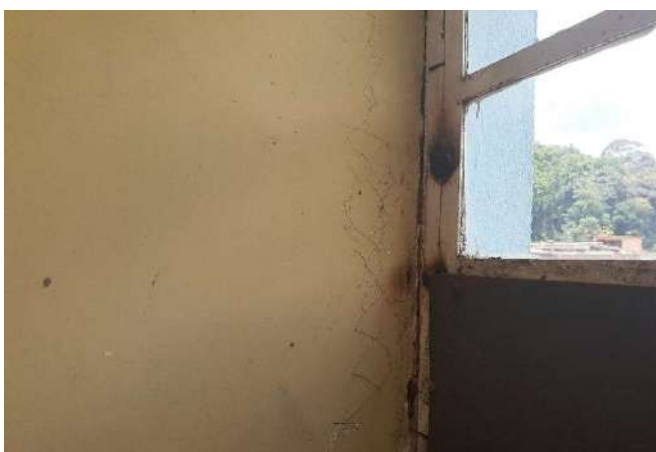
FOTO 47 Depósito 2 Pavto - Trincas

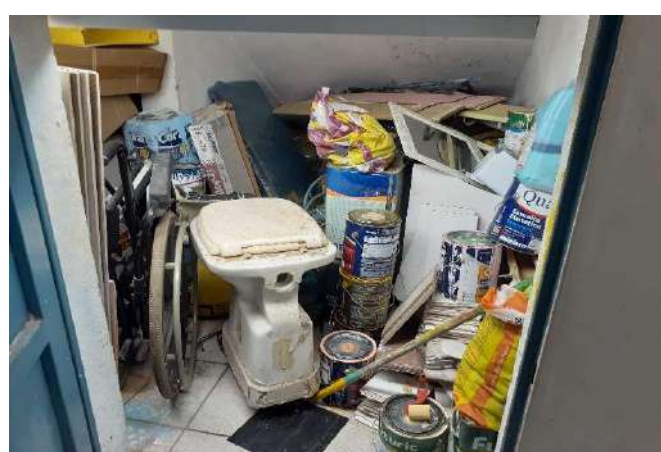
FOTO 48 Depósito em baixo da escada - Visão geral, com mancha de mofo

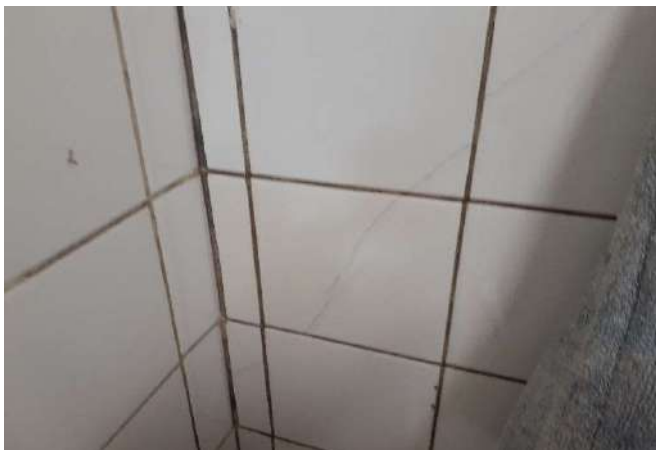
FOTO 55 Despensa - Azulejo com trinca

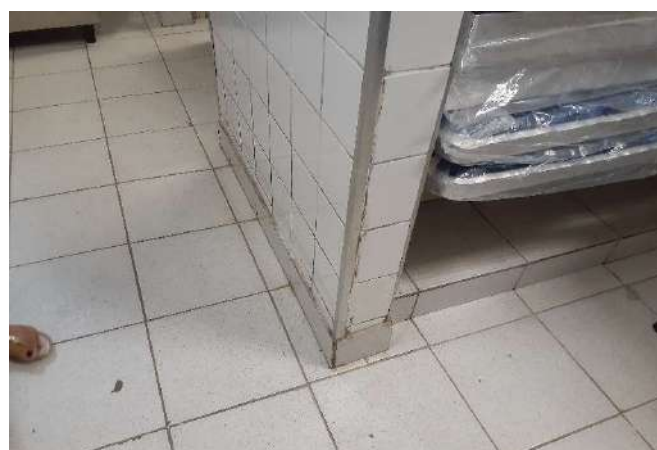
FOTO 56 Despensa - Cantoneira danificada

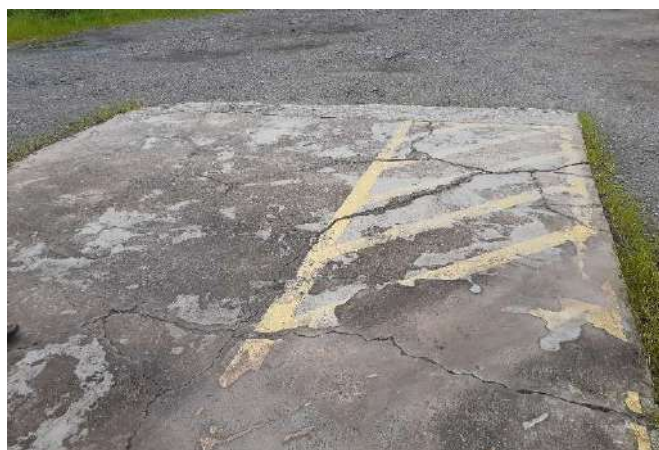
FOTO 58 Estacionamento - Vaga deficiente com trincas

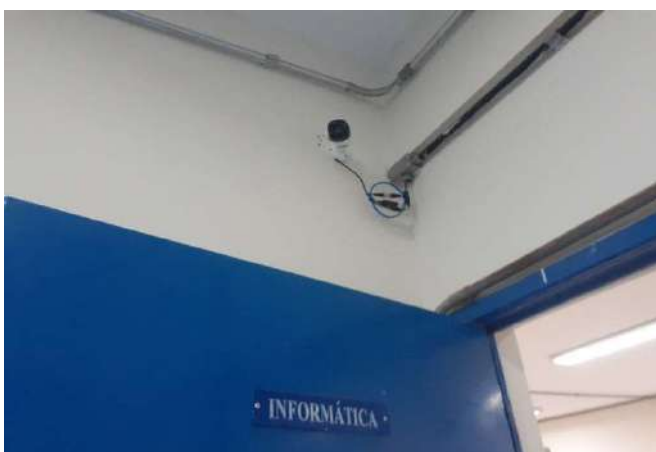
FOTO 59 Sala de Informática - Improviso elétrico

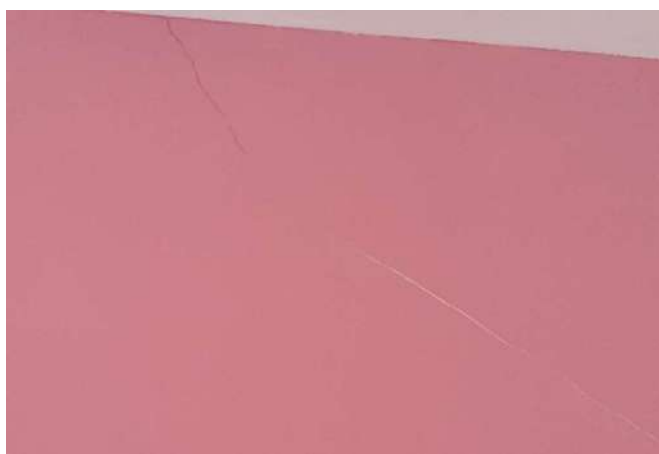
FOTO 77 Sala coordenação - Trinca

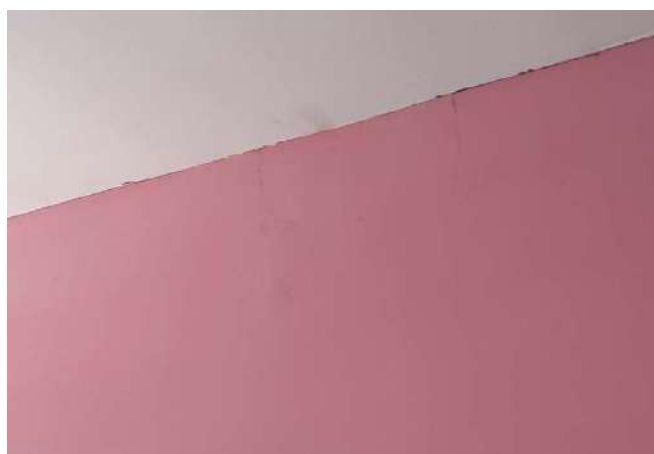
FOTO 78 Sala coordenação - Mancha de mofo/bolor

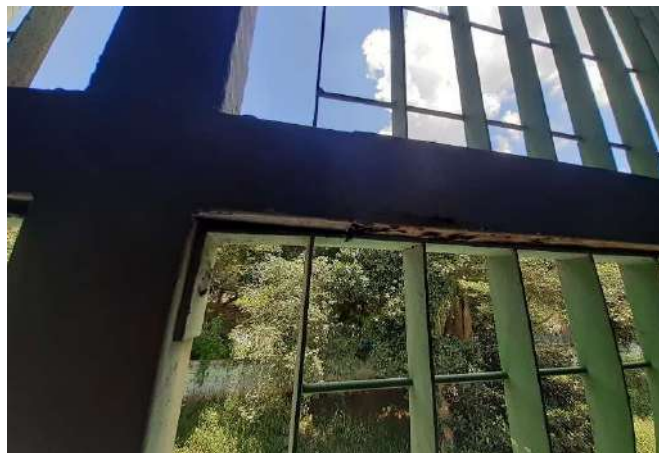
FOTO 86 Sala de leitura - Esquadria enferrujada

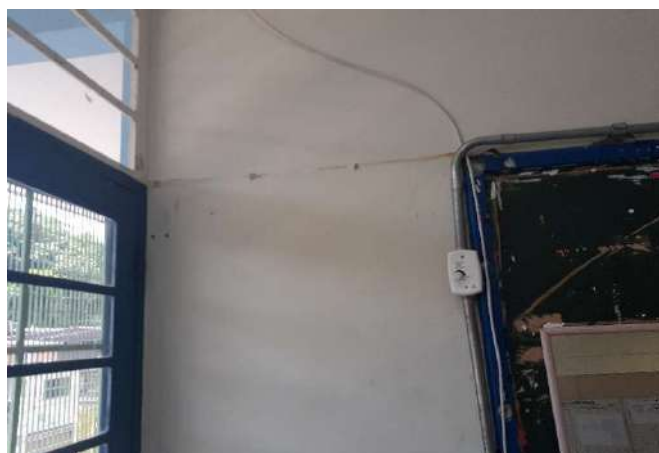
FOTO 88 Sala dos professores - Improviso elétrico

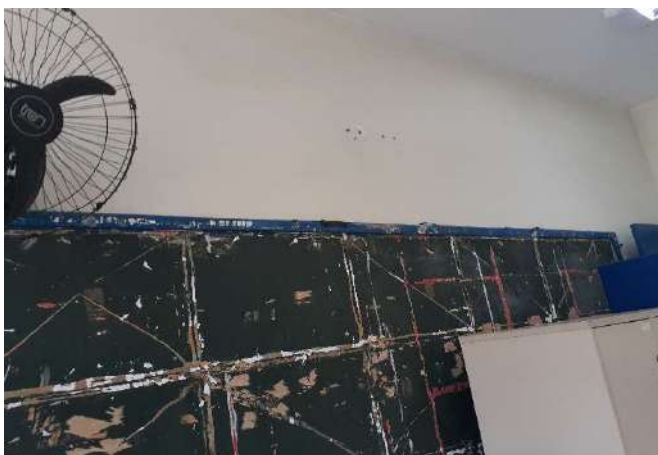
FOTO 89 Sala dos professores - Fixação antiga de elementos

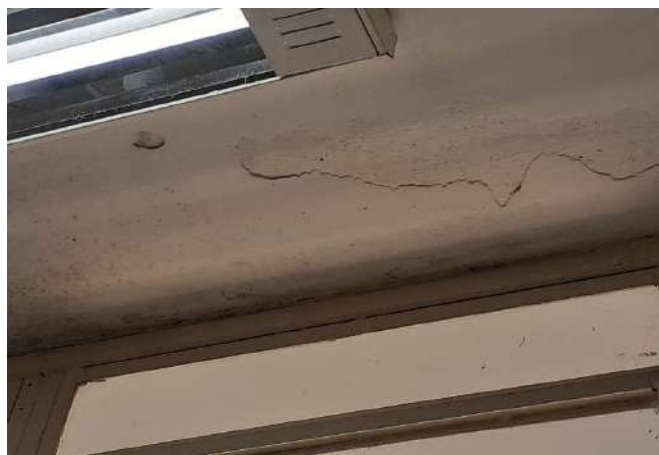
FOTO 90 Sala dos professores - Trinca

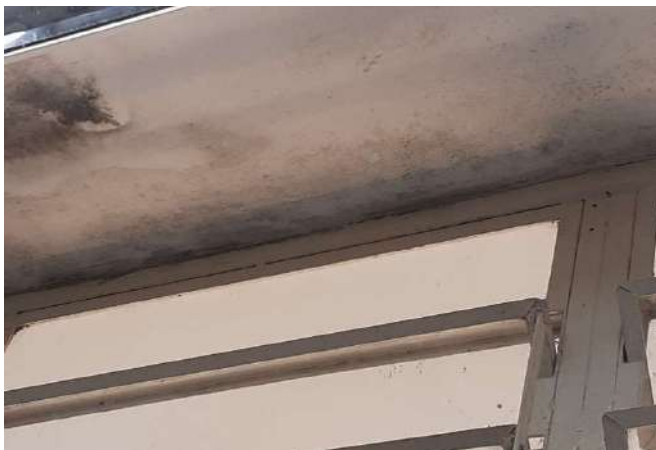
FOTO 91

| Nome da Unidade : | | PROFA. MARIA APARECIDA VILASBOAS | DRE : | SÃO MATEUS |
|---|---|---|---|---|
| 6.8 | Infiltração | 3 | sala dos professores, sala 15 | |

Sala dos professores - Infiltração, mancha de mofo/bolor

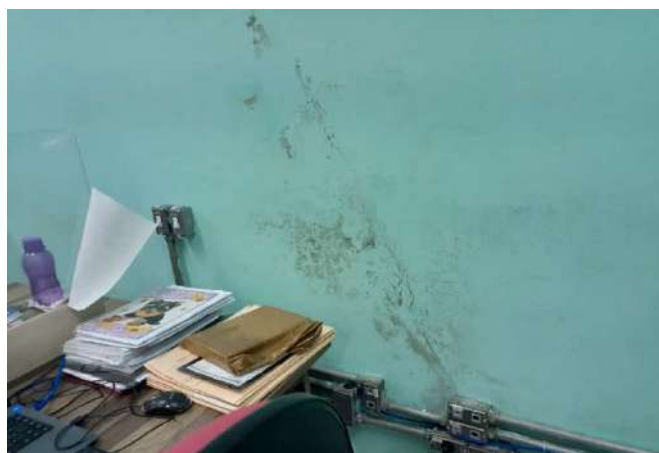
FOTO 94

Secretaria - Mancha de mofo/bolor

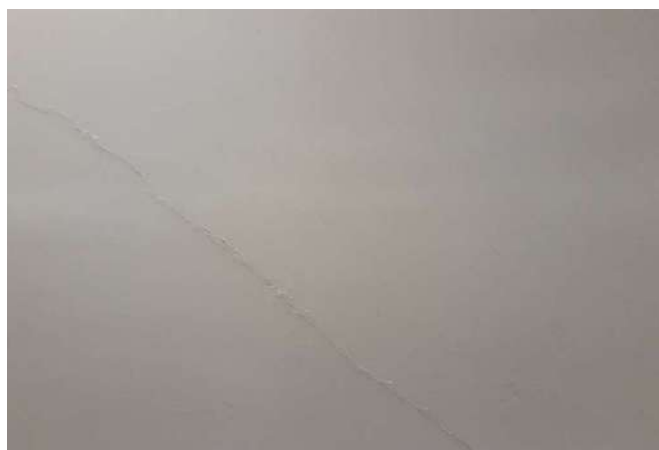
FOTO 100 Sala 1 - Trinca

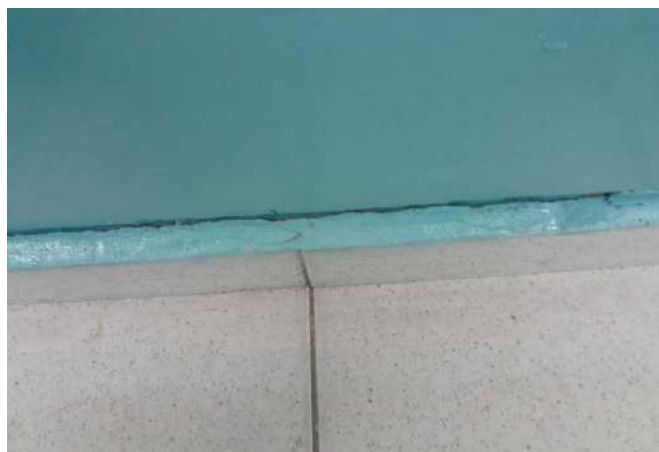
FOTO 102 Sala 5 - Trinca

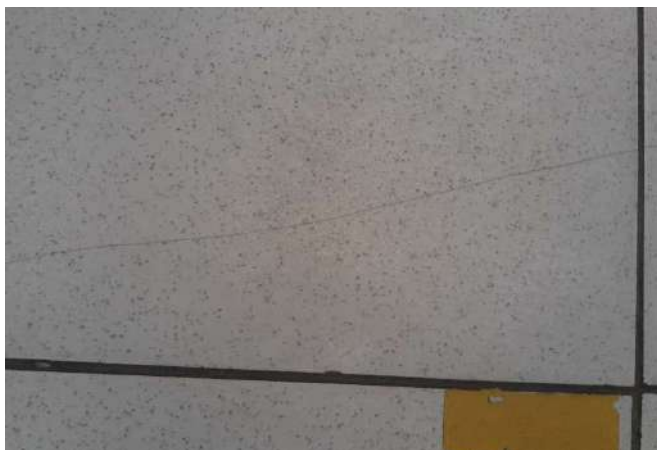
FOTO 103 Sala 12 - Piso trinca

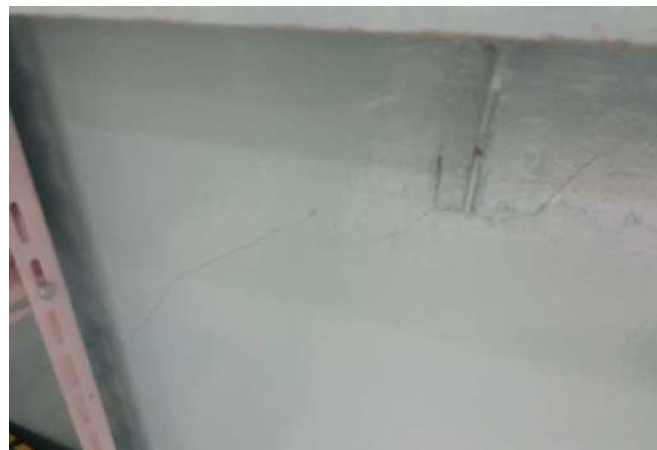
FOTO 104 Sala 12 - Trinca

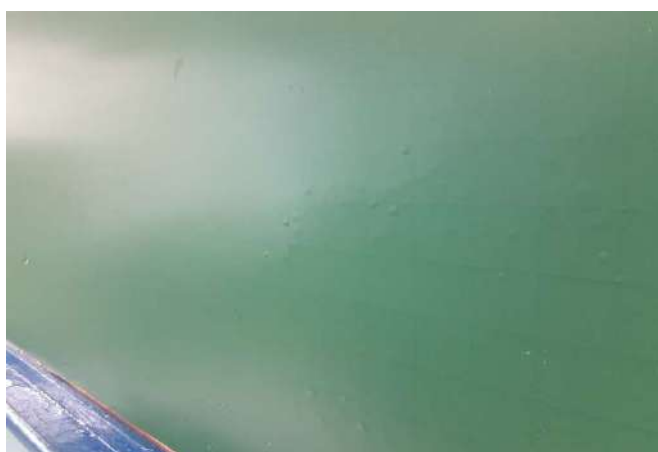
FOTO 105 Sala 12 - Bolhas no quadro

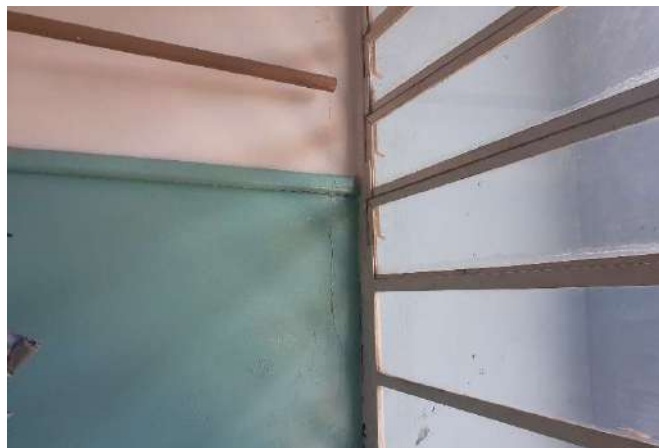
FOTO 104 Sala 13 - Trinca

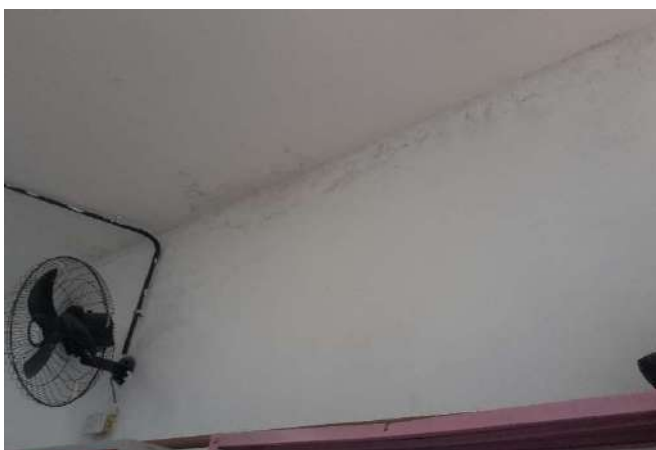
FOTO 105 Sala 13 - Improviso elétrico e bolor

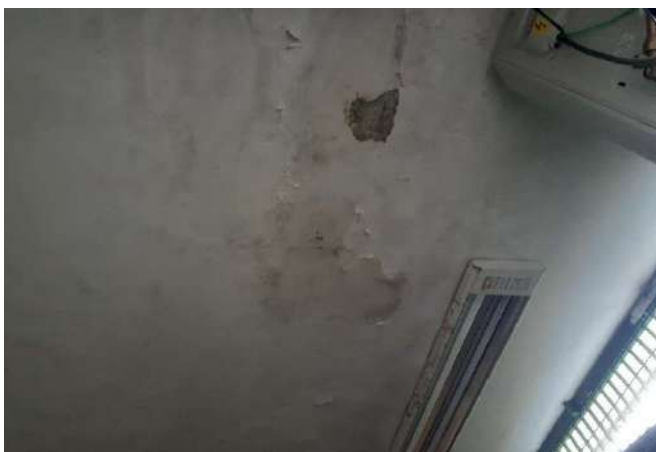
FOTO 107 Sala 15 - Infiltração, mancha de mofo/bolor

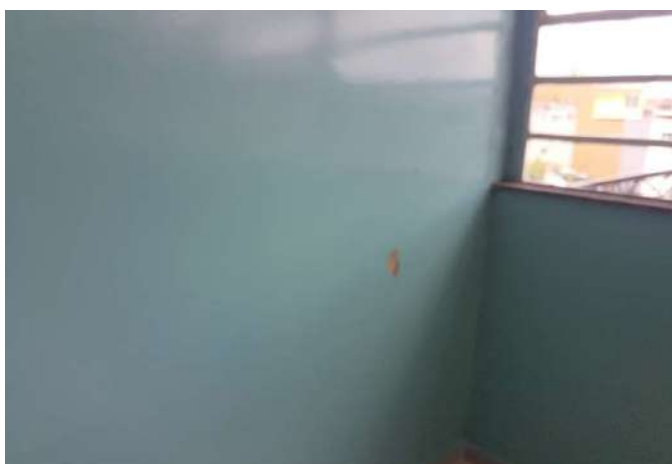
FOTO 105 Sala 18 - Parte quebrada

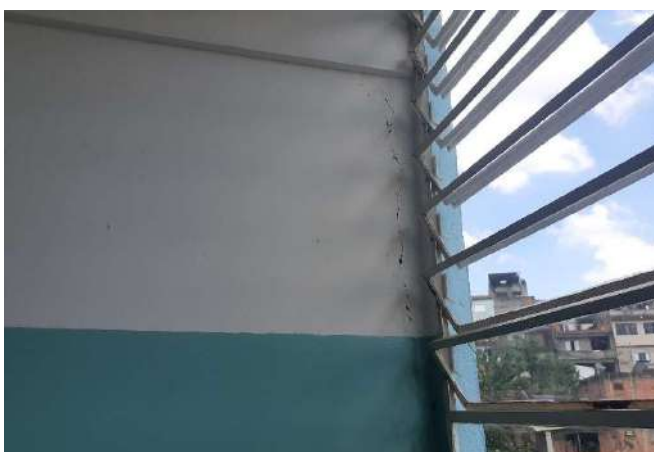
FOTO 107 Sala 18 - Trinca

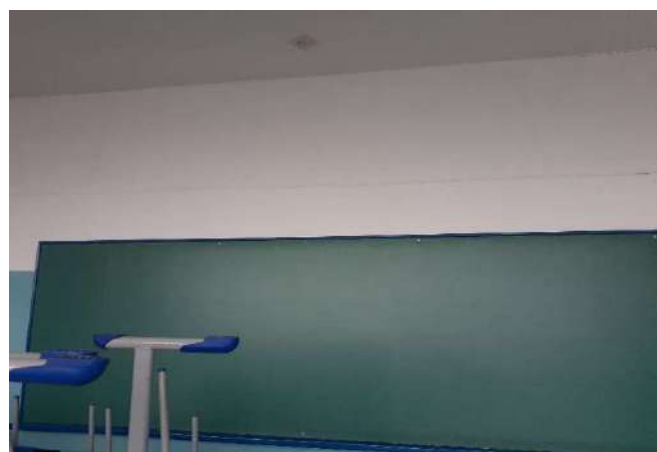
FOTO 108 Sala 18 - Trinca horizontal

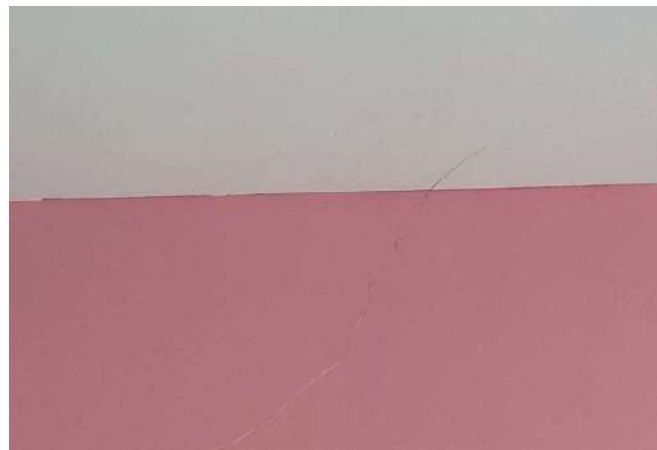
FOTO 104 Sala de Projetos - Trinca parede e teto

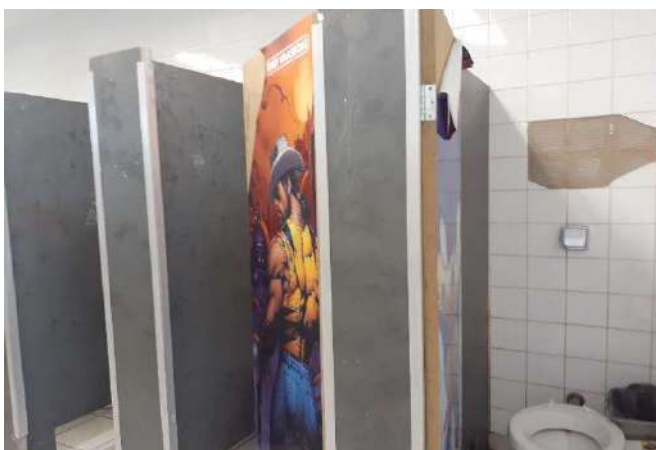
FOTO 105 Sanit. Aluno Masc - Azulejo caindo

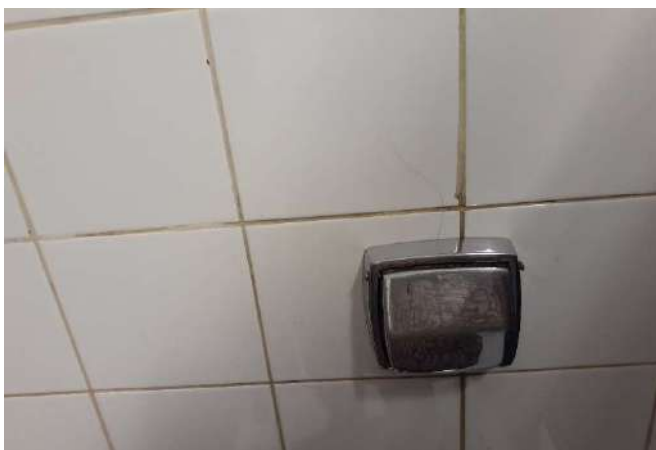
FOTO 107 Sanit. Aluno Masc - Azulejo trincado

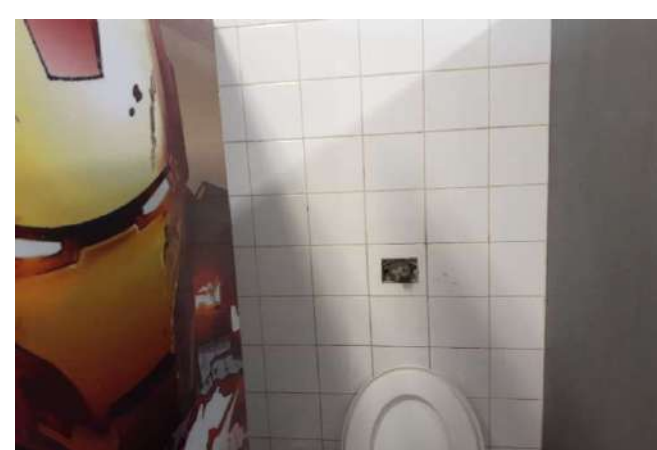
FOTO 108 Sanit. Aluno Masc - Acabamento da descarga faltante

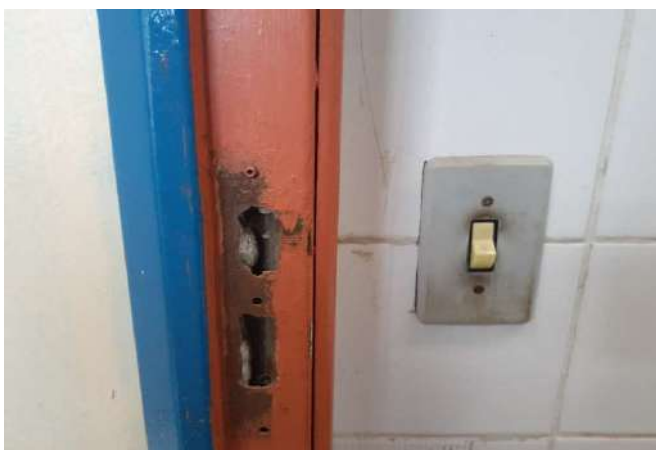
FOTO 105 Sanit. Unisex Deficiente - Porta danificada

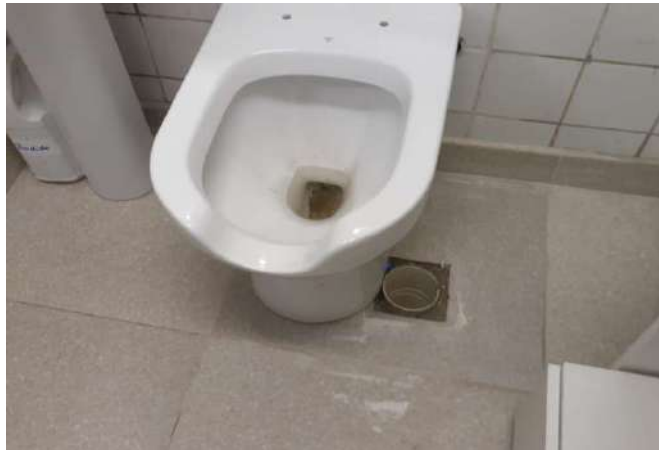
FOTO 106 Sanit. Unisex Deficiente - Falta tampa vaso e ralo

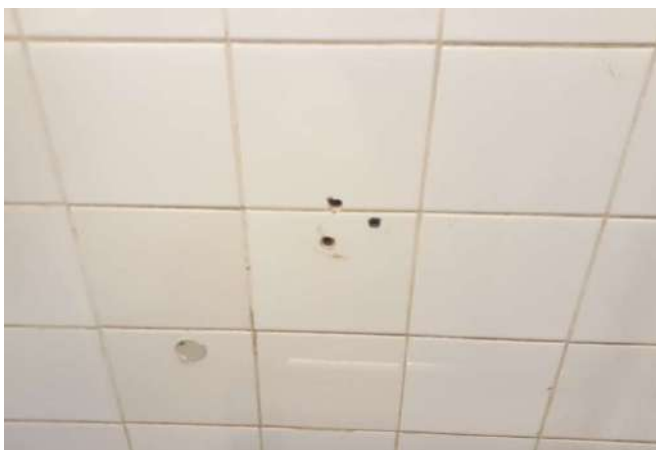
FOTO 107 Sanit. Unisex Deficiente - Azulejo danificado

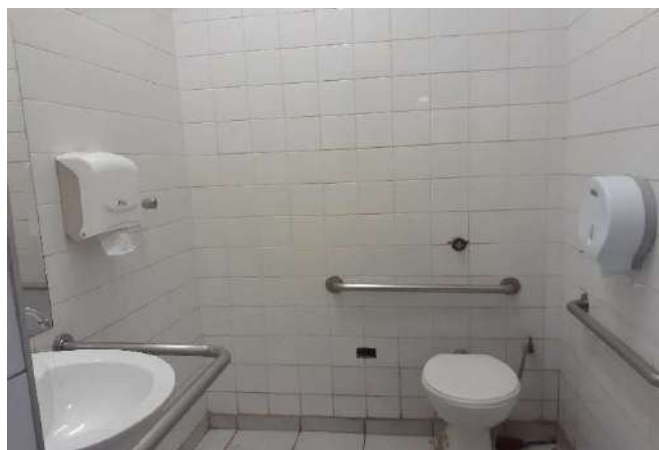
FOTO 108 Sanit. Unisex Deficiente - Acabamento descarga e espelho da tomada faltantes

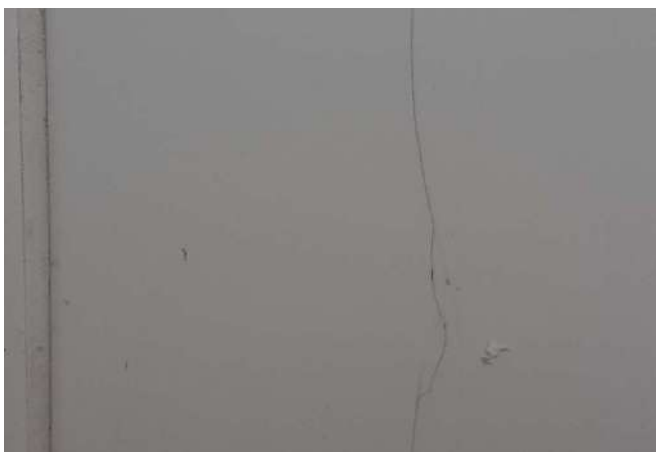
FOTO 107

Sanit. Fem. Funcio. - Trinca no azulejo

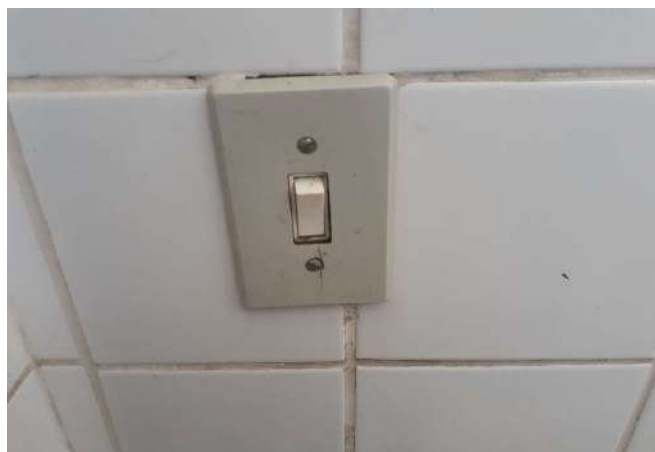
FOTO 108

Sanit. Fem. Funcion. - Tomada (espelho)
