# **PROCESSO SEI Nº 6016.2021/0086735-1**

## **CHAMAMENTO PÚBLICO Nº CH/002/2021/SGM-SEDP**

## **EMEF MARTIN LUTHER KING JR**

Efetuada Vistoria da Edificação para Levantamento e diagnóstico de patologias existentes

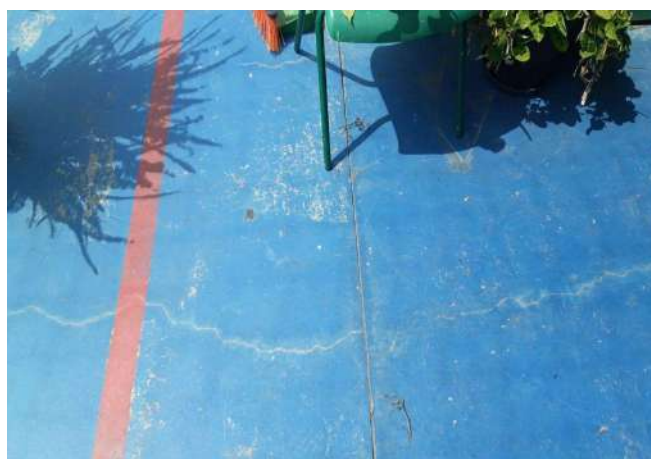
| Nome da Unidade : | | MARTIN LUTHER KING | DRE : | SAO MATEUS |
|---|---|---|---|---|
| 7.1 | Fissura | 2 | TRINCAS NO PISO DA QUADRA, PATIO, NO PISO DE ACESSO A ESCOLA | |

FOTO 6 FISSURAS E TRINCAS NO PISO EXTERNO E QUADRA

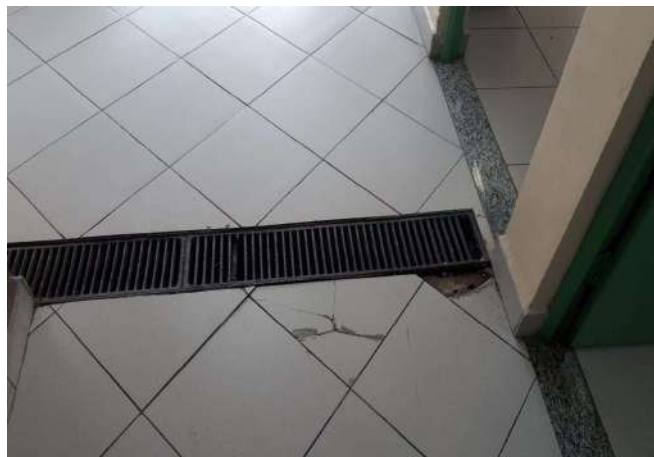
FOTO 8 FISSURAS E TRINCAS NOS PISOS INTERNOS

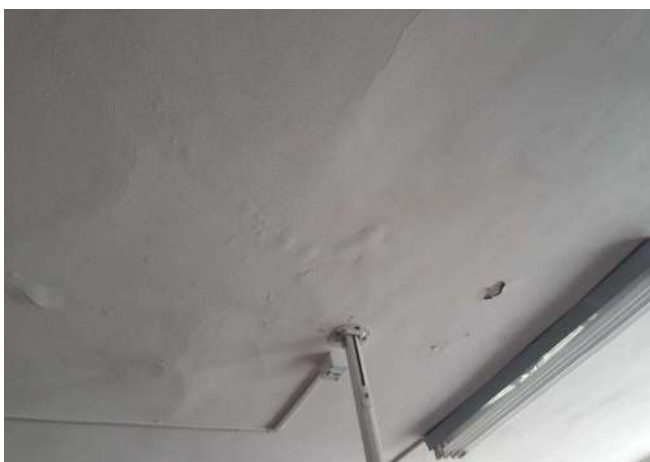
FOTO 9 BOLHAS E ENRUGAMENTO NO TETO DEVIDO A UMIDADE

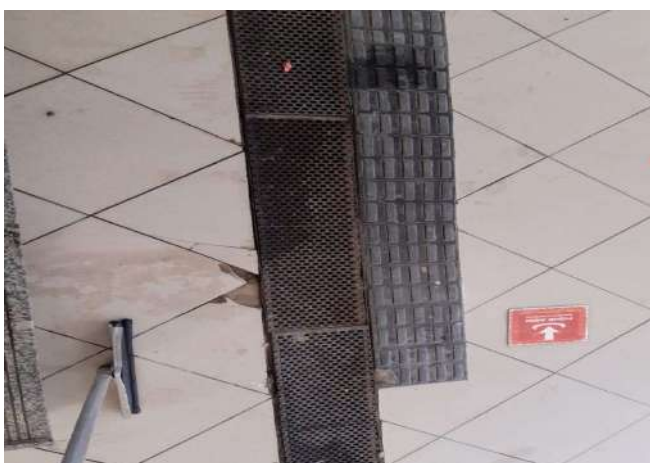
FOTO 11 FISSURAS E TRINCAS NOS PISOS INTERNOS

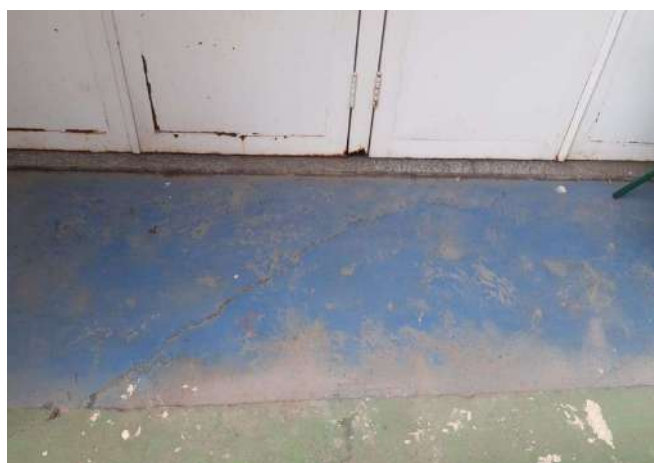
| 9.1 | Deficiência na pintura, oxidação e corrosão | 2 | OXIDAÇÃO DE ALGUMAS JANELAS E PORTAS DE FERRO |

FOTO 12 FISSURAS E TRINCAS NO PISO EXTERNO, PORTAS DE FERRO COM CORROSÃO

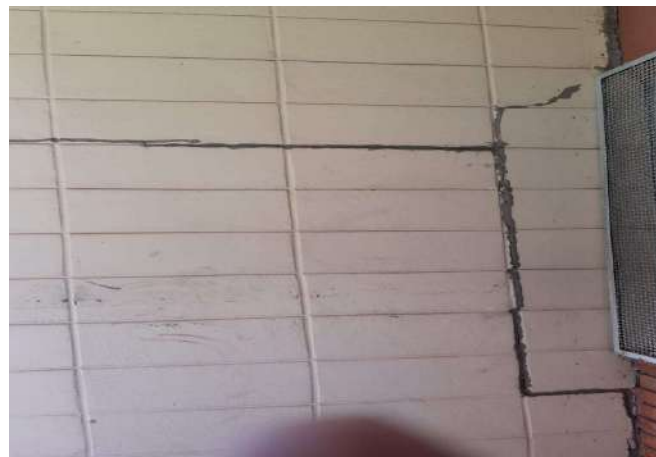
| Nome da Unidade : | | MARTIN LUTHER KING | DRE : | SAO MATEUS |
|---|---|---|---|---|
| 6.7 | Fissuras e trincas | 2 | FISSURAS E TRINCAS GENERALIZADAS PELAS PAREDES INTERNAS E EXTERNAS | |

FOTO 14 TRINCAS NAS PAREDES EXTERNAS E ÁREA DA QUADRA

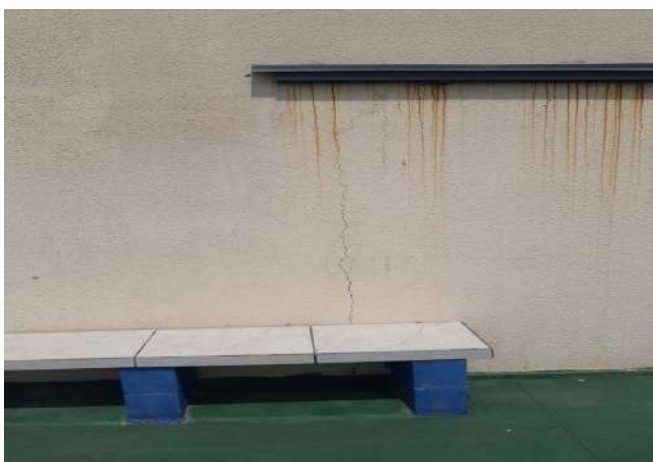
FOTO 15 TRINCAS NAS PAREDES EXTERNAS E ÁREA DA QUADRA

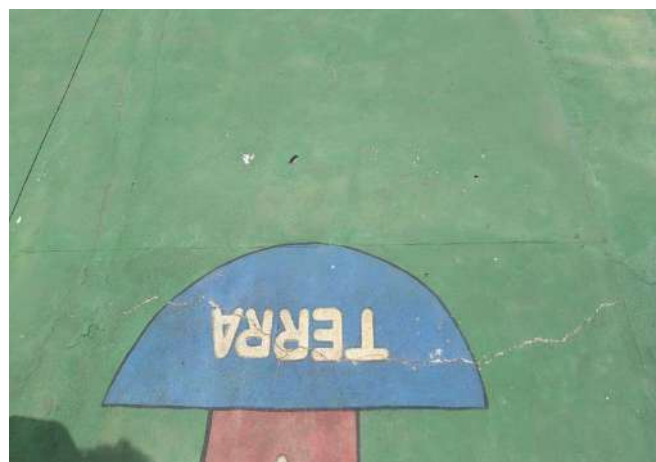
FOTO 16 FISSURAS E TRINCAS NOS PISOS EXTERNOS, ÁREA DO SOLÁRIO

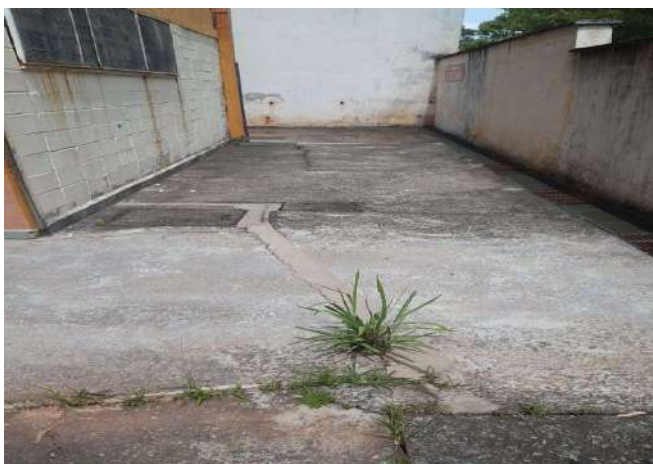
FOTO 17 FISSURAS E TRINCAS NOS PISOS EXTERNOS

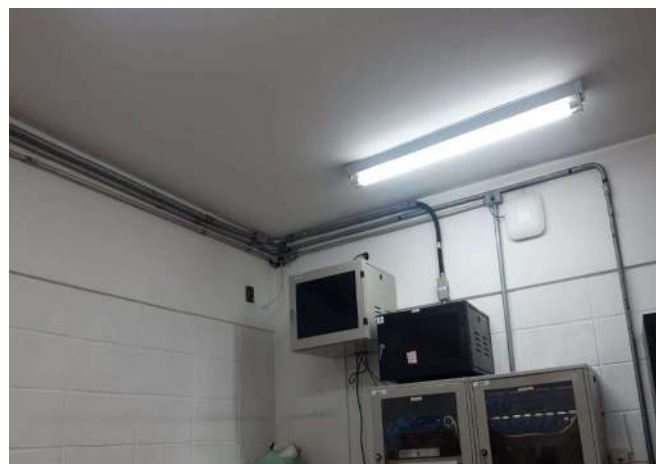
FOTO 18 REVISÃO DA ELÉTRICA, FALTAM ESPELHOS, TOMADAS E HÁ FIOS SOLTOS

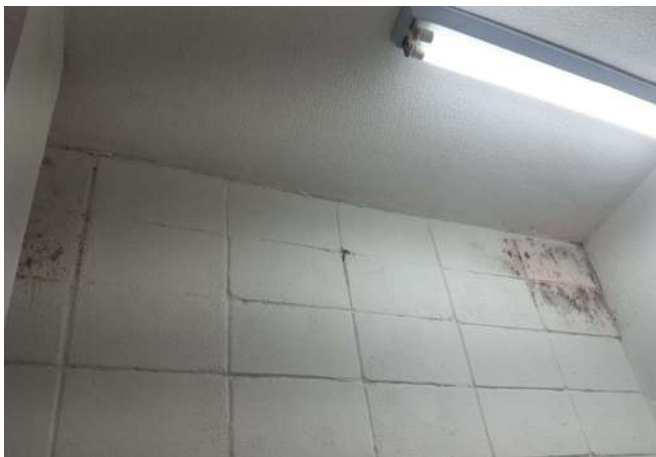
FOTO 19

MANCHAS NAS PAREDES INTERNAS GERADAS POR INFILTRAÇÕES

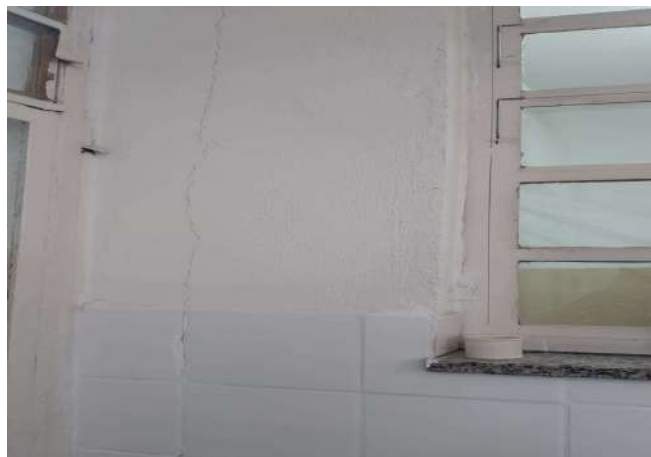
FOTO 20

FISSURAS E TRINCAS NAS PAREDES INTERNAS

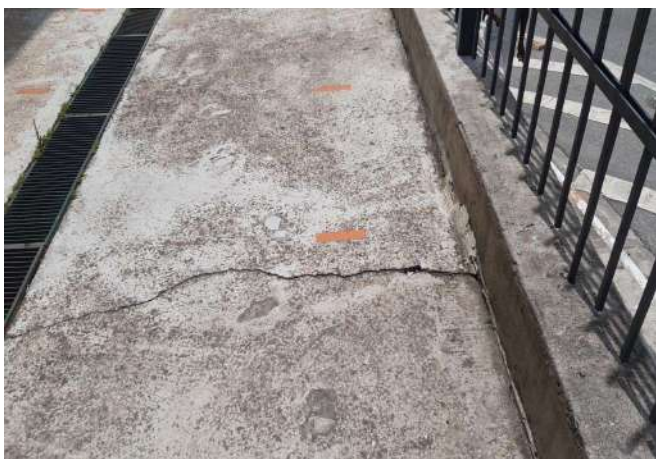
FOTO 23

TRINCAS E RACHADURAS NA CALÇADA EXTERNA

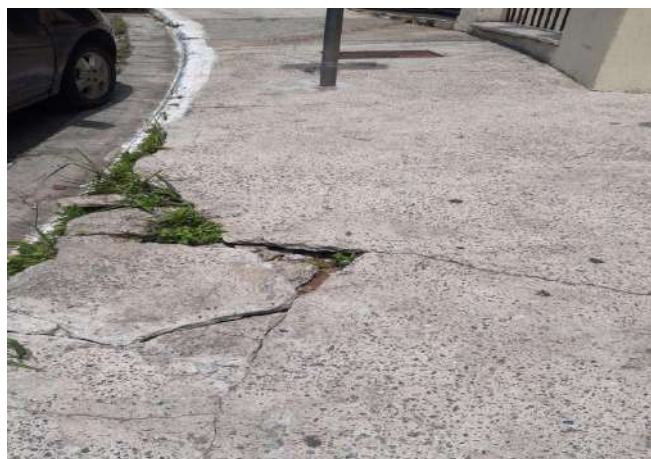
FOTO 24

TRINCAS E RACHADURAS NA CALÇADA EXTERNA

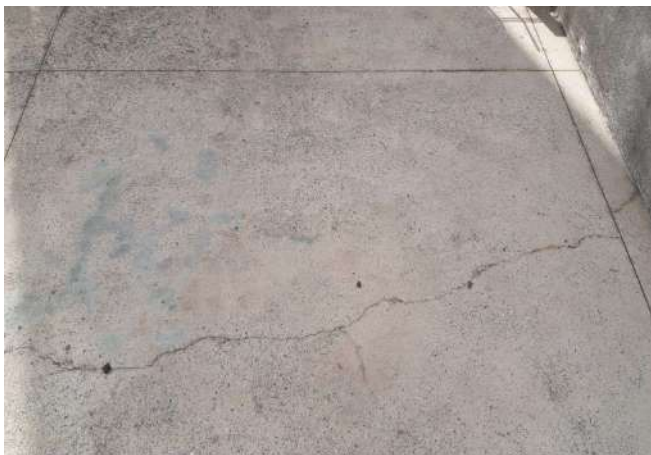
FOTO 25 FISSURAS E TRINCAS NOS PISOS EXTERNOS

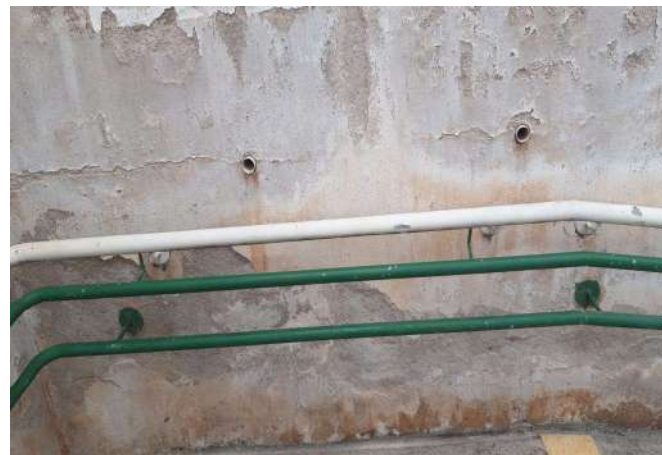
FOTO 26 PAREDES DAS RAMPAS DE ACESSO APRESENTAM DESCASCAMENTO, NECESSÁRIO
