# **PROCESSO SEI Nº 6016.2021/0086735-1**

## **CHAMAMENTO PÚBLICO Nº CH/002/2021/SGM-SEDP**

## **EMEF PARQUE BOA ESPERANCA II**

| 1.3. | Relatório Fotográfico..... | 008 |

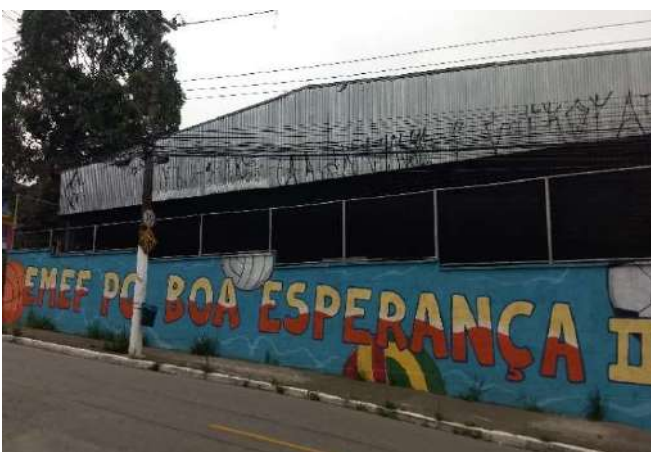
FOTO 5 FACHADA PRINCIPAL QUADRA ESPORTES COBERTA COM CORROSÃO

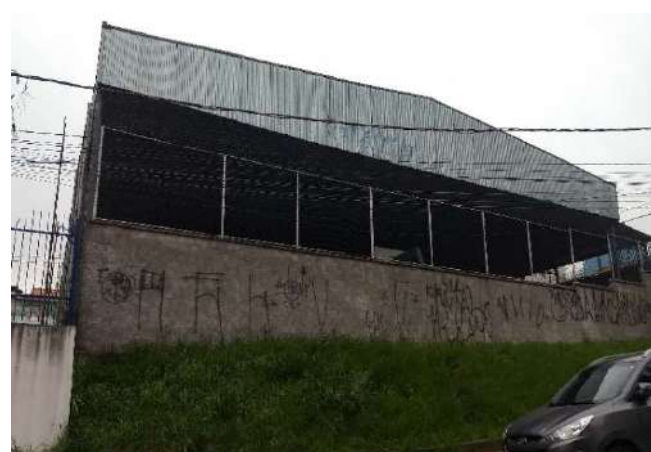
FOTO 6 FACHADA POSTERIOR QUADRA ESPORTES COBERTA COM CORROSÃO

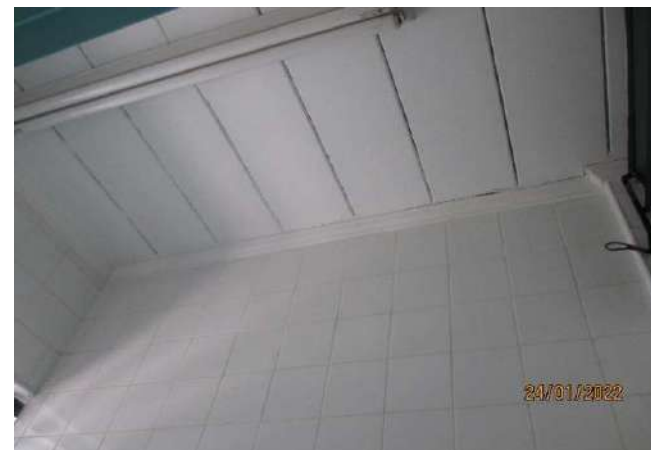
FOTO 10 SANITÁRIO FEMININO FUNCIONÁRIOS COM TRINCAS NO FORRO

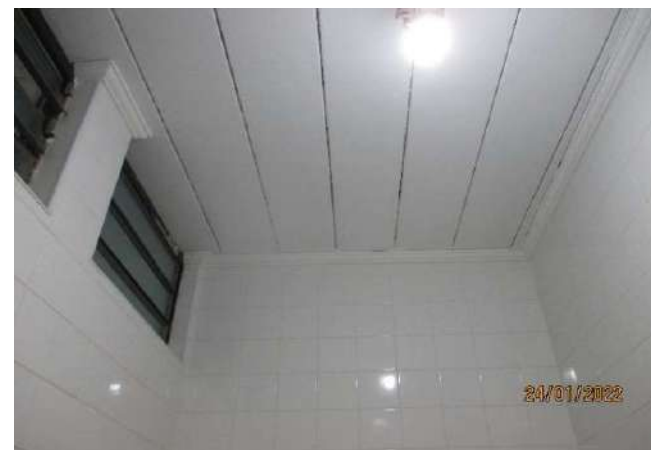
FOTO 12 SANITÁRIO PCD COM FISSURAS NO FORRO

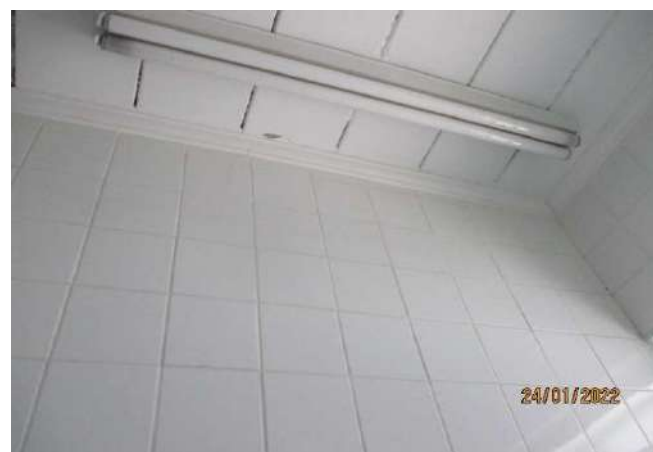
FOTO 24 SANITÁRIO SALA ASSISTENTE DA DIREÇÃO COM FORRO DESCASCANDO

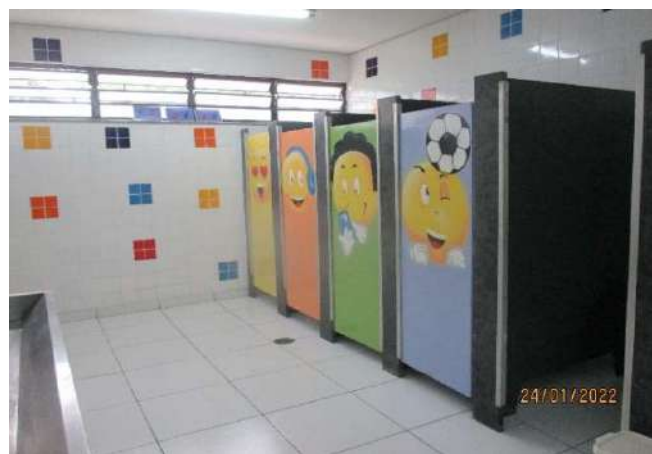
FOTO 29 SANITÁRIO MASCULINO ALUNOS TÉRREO  
ESQUADRIA TRAVADA

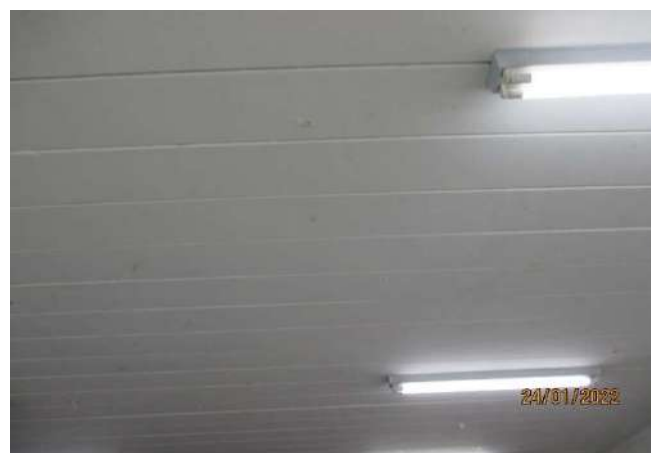
FOTO 33

PÁTIO COBERTO FORRO COM SUIDADES

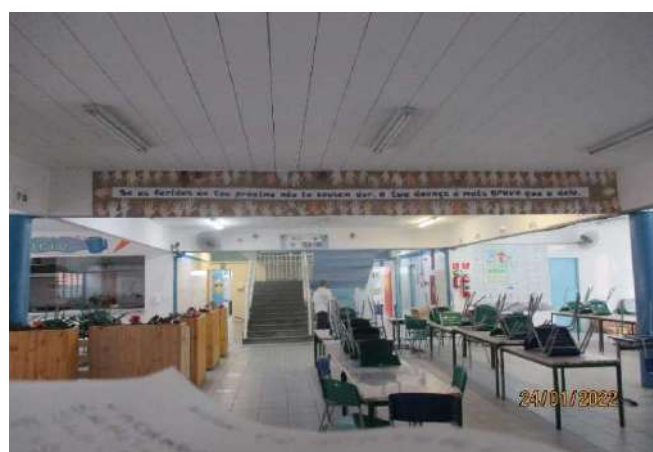
FOTO 36

PÁTIO COBERTO COM MANCHAS E DESCOLORAÇÃO DA PINTURA

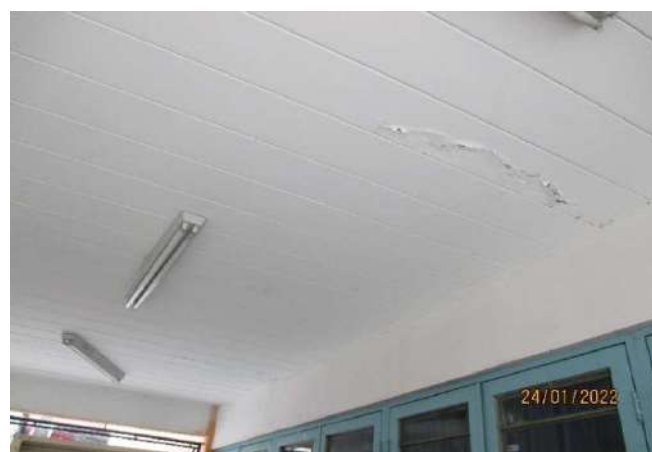
FOTO 41 DEPÓSITO FORRO COM INFILTRAÇÃO

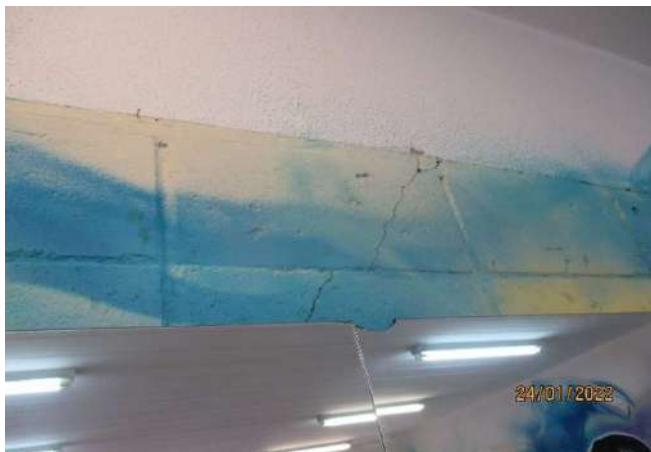
FOTO 43

PAREDE BRINQUEDOTECA COM TRINCAS E FISSURAS

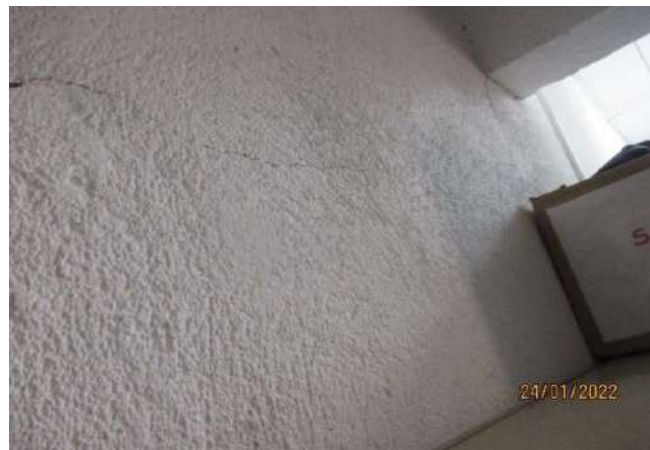
FOTO 46

PAREDE ALMOJARIFADO COM TRINCAS

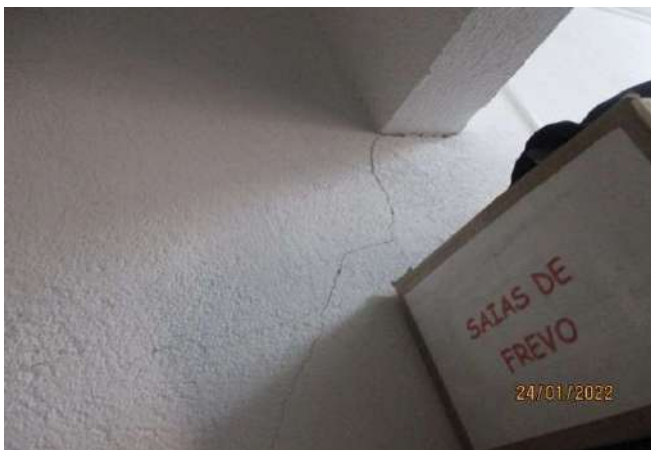
FOTO 47

PAREDE ALMOJARIFADO COM TRINCAS

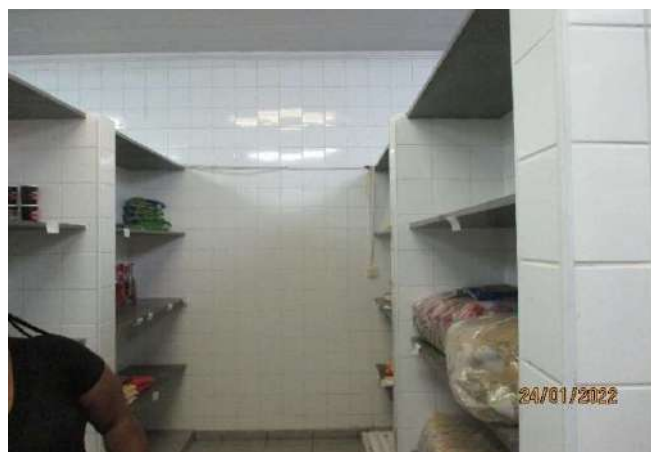
FOTO 57 DISPENSA PAREDES COM TRINCAS

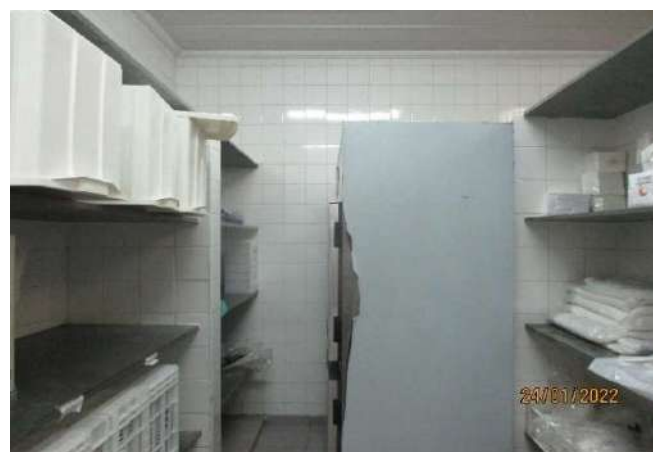
FOTO 58 DISPENSA PAREDES COM TRINCAS

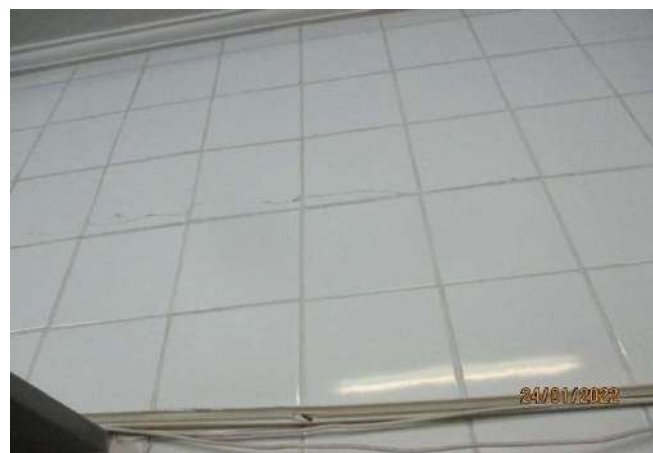
FOTO 60 DISPENSA PAREDES COM TRINCAS

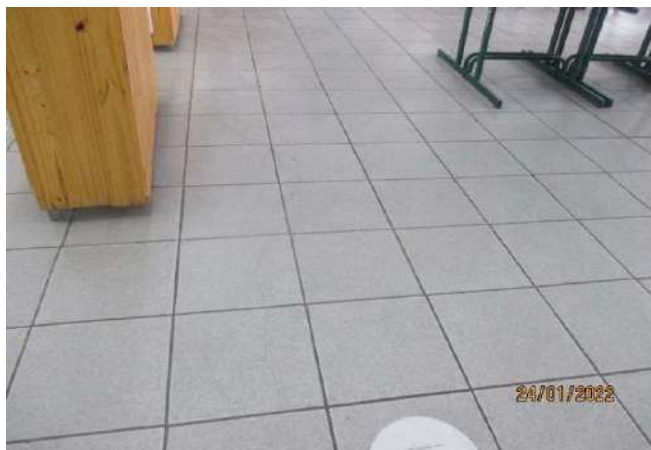
FOTO 61 PISO PÁTIO COBERTO COM TRINCAS

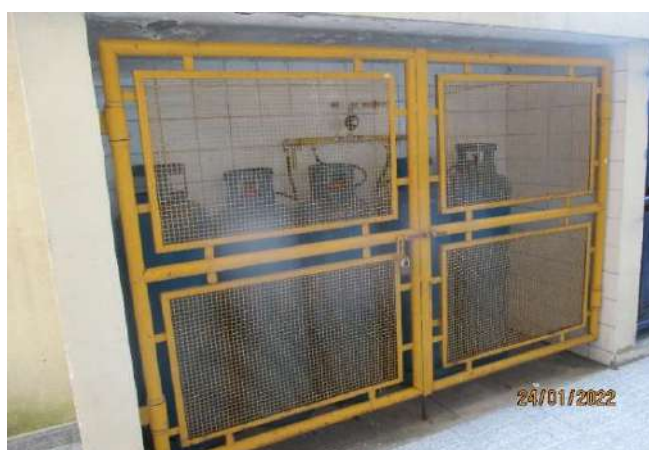
FOTO 62 DEPÓSITO GÁS PAREDE COM MANCHA DE BOLOR

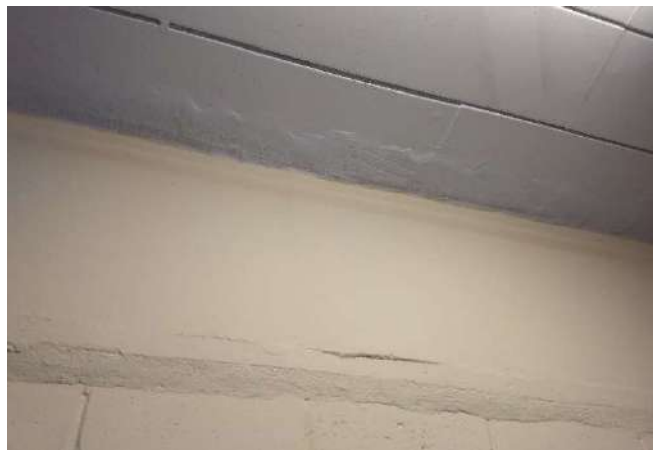
FOTO 74 SALA DE AULA 3 PAREDE COM TRINCA

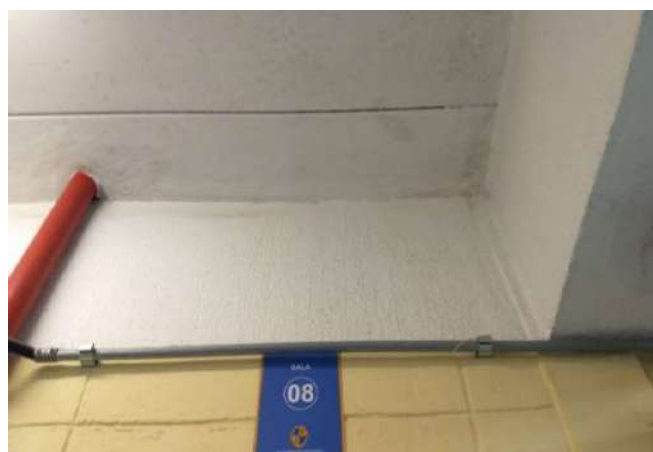
FOTO 78 SALA DE AULA 8 FORRO COM MANCHAS DE BOLOR E INFILTRAÇÃO

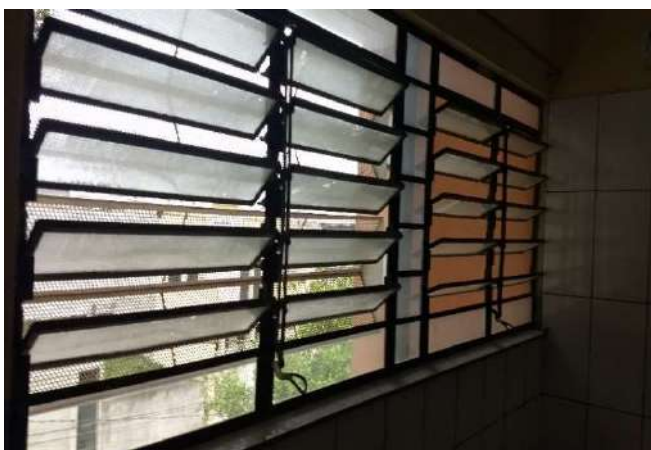
FOTO 83 SALA DE AULA 9 ESQUADRIA COM CORROSÃO

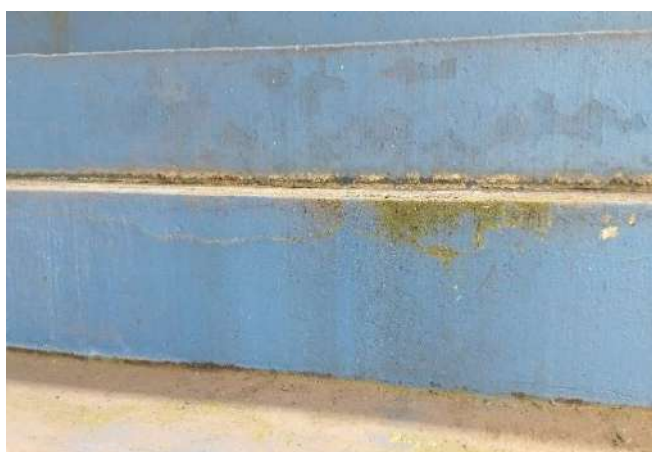
FOTO 87

ARQUIBANCADA QUADRA DE ESPORTES COBERTA COM EFLORESCÊNCIA E INFILTRAÇÃO

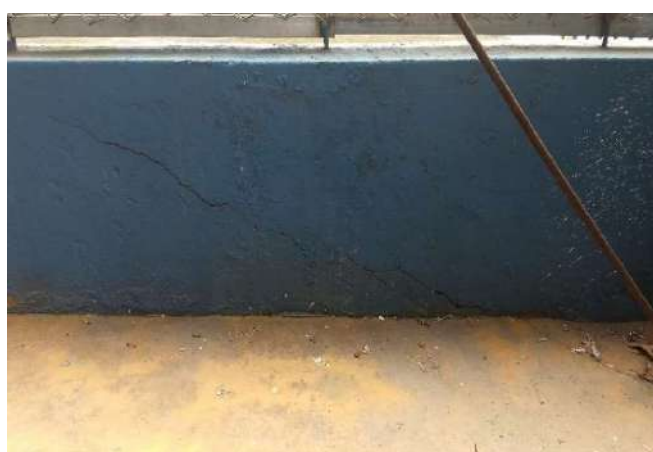
FOTO 88

ARQUIBANCADA QUADRA DE ESPORTES COBERTA COM TRINCAS

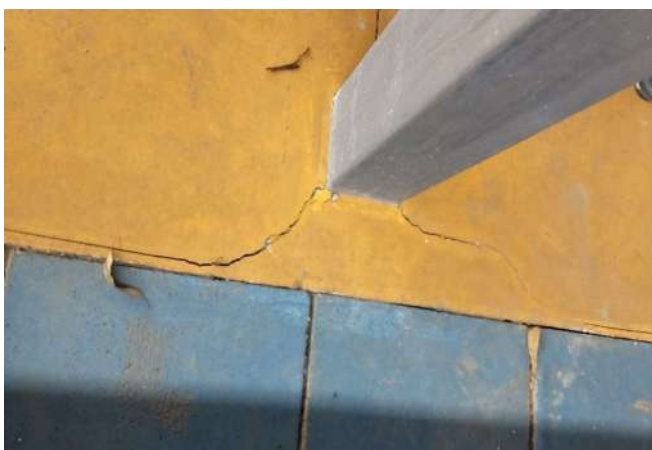
FOTO 89

PISO QUADRA DE ESPORTES COBERTA COM TRINCAS

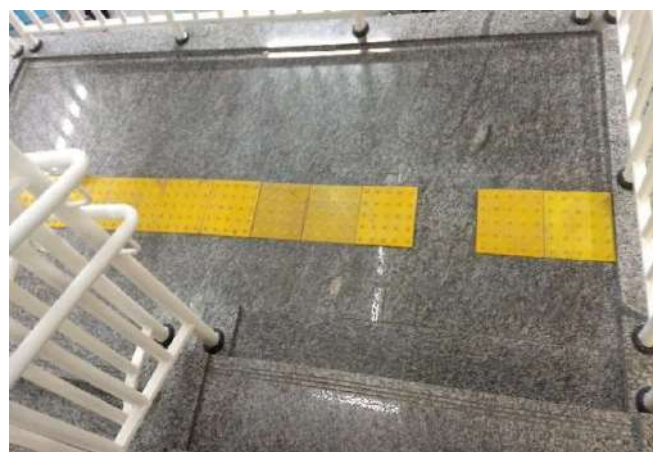
FOTO 93

ESCADA ACESSO AO PISO INTERMEDIÁRIO PISO TÁTIL FORA DA NORMA

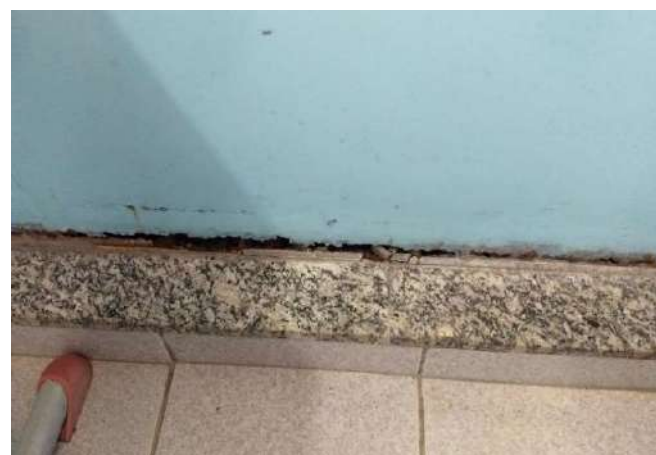
FOTO 96

COORDENAÇÃO PAREDE COM MANCHAS DE BOLOR E SUJIDADES

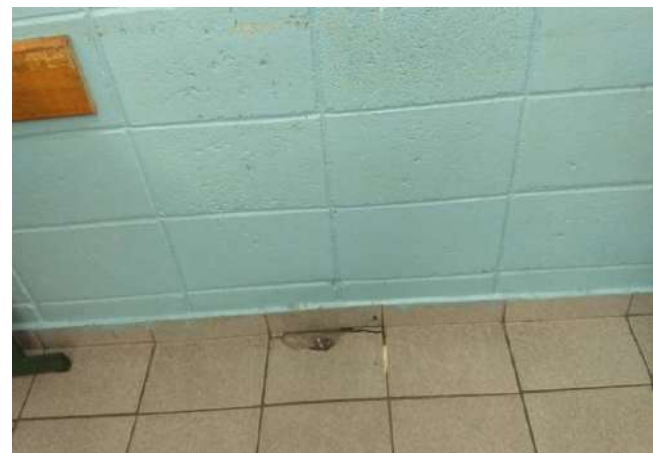
FOTO 102 SALA DE AULA 14 PISO QUEBRADO

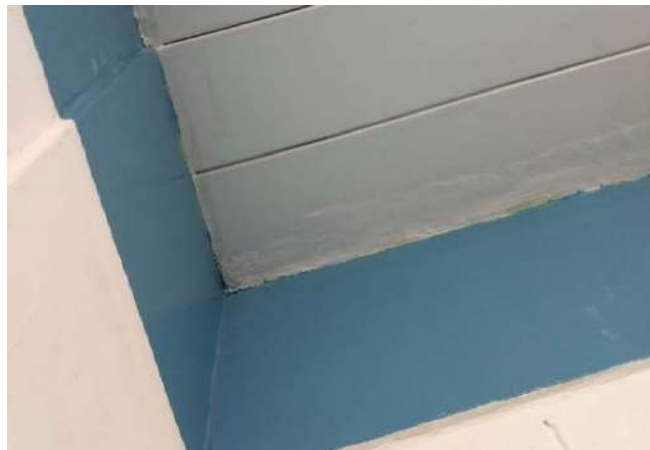
FOTO 104 SALA DOS PROFESSORES FORRO COM INFILTRAÇÃO E SUJIDADES

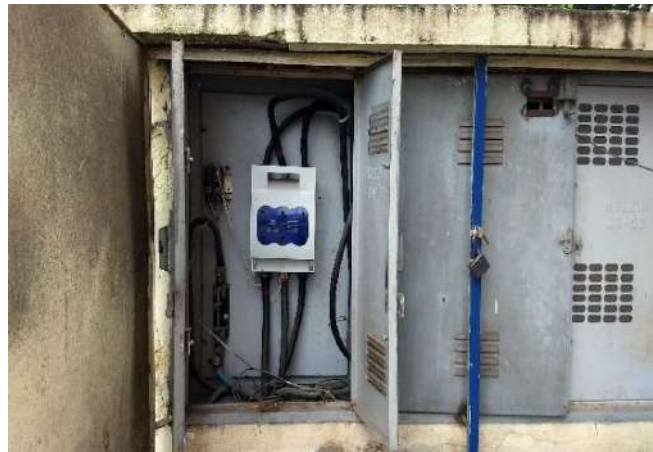
FOTO 134

QUADRO GERAL DE ENERGIA COM PINTURA DESCASCANDO E SUJIDADES

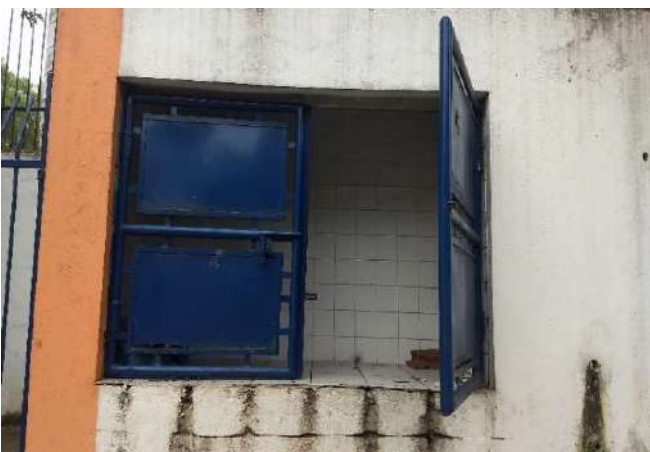
FOTO 137

LIXEIRA PAREDE COM MANCHAS DE BOLOR E TRINCAS
