# **PROCESSO SEI Nº 6016.2021/0086735-1**

## **CHAMAMENTO PÚBLICO Nº CH/002/2021/SGM-SEDP**

## **EMEF PLINIO DE QUEIROZ**

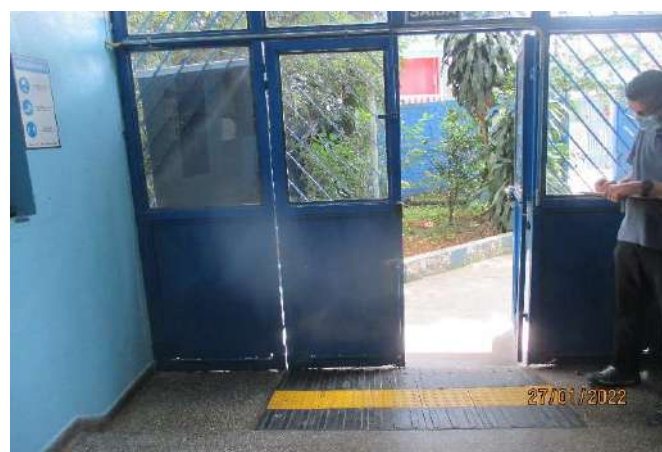
FOTO 5 ACESSO 1 PAREDE COM MANCHAS DE BOLOR E SUJIDADES

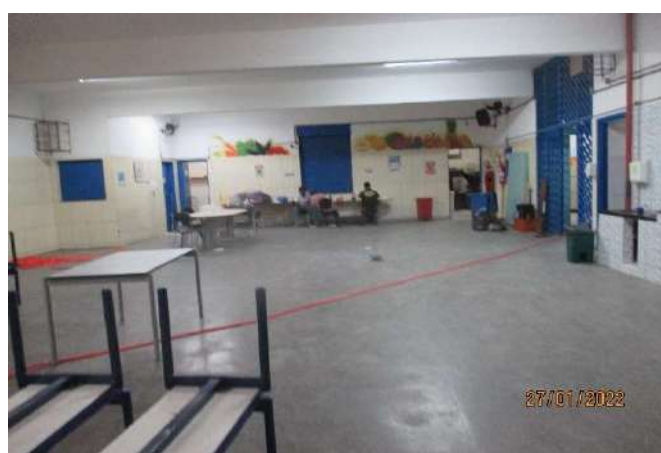
FOTO 27 PÁTIO COBERTO PAREDE COM R E SUJIDADES

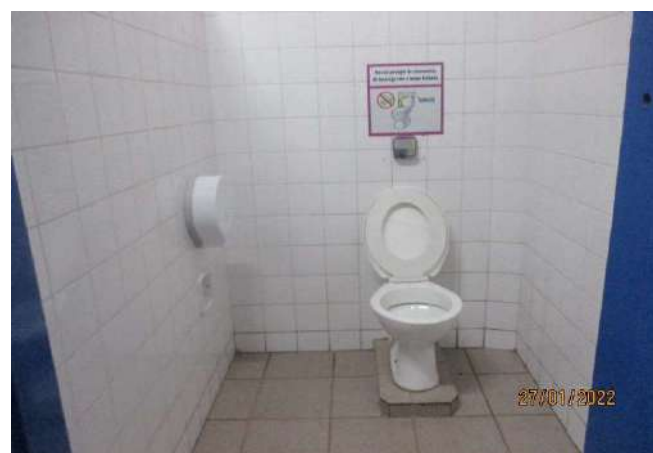
FOTO 33 SANITÁRIO MASCULINO ALUNOS ESQUADRIA COM CORROSÃO

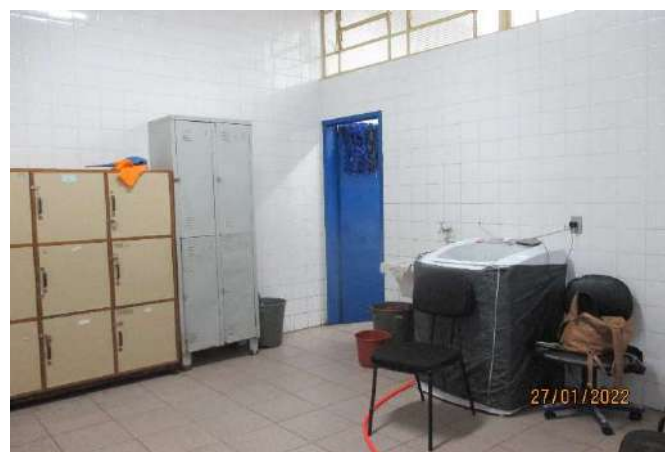
FOTO 35 DEPÓSITO 3 PAREDE COM MANCHAS DE BOLOR E SUJIDADES

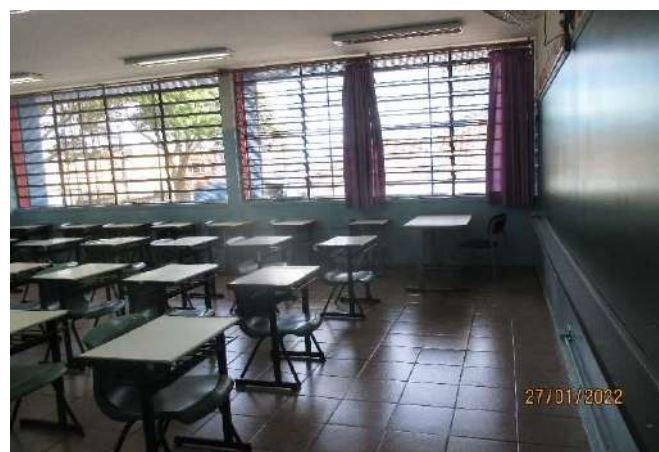
FOTO 58 SALA DE AULA 2 ESQUADRIA COM CORROSÃO

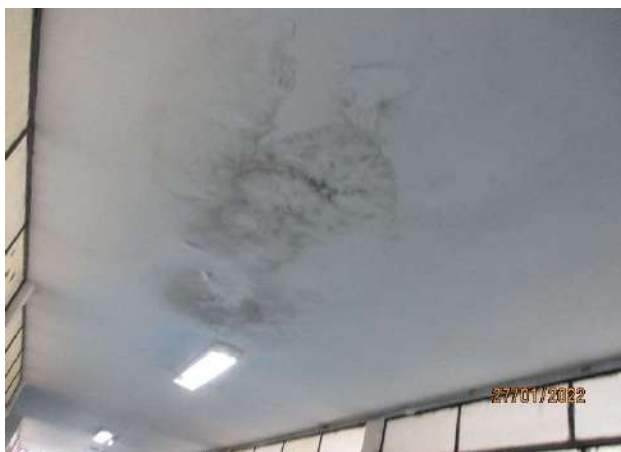
| 8.6 | Infiltração | 2 | CORREDOR SUPERIOR PRÉDIO PRINCIPAL / SALAS 03, 06, 07, 08, 11, 14, 15 e 16 |

FOTO 61 INFILTRAÇÃO FORRO CORREDOR SUPERIOR

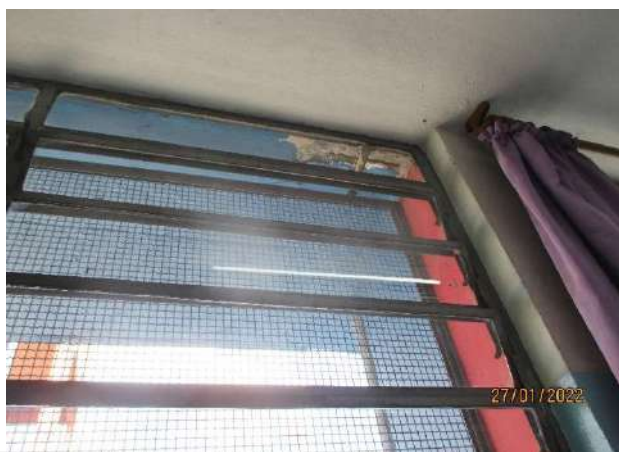
FOTO 63 SALA DE AULA 3 ESQUADRIA COM CORROSÃO, SUJIDADES E MANCHAS DE BOLOR

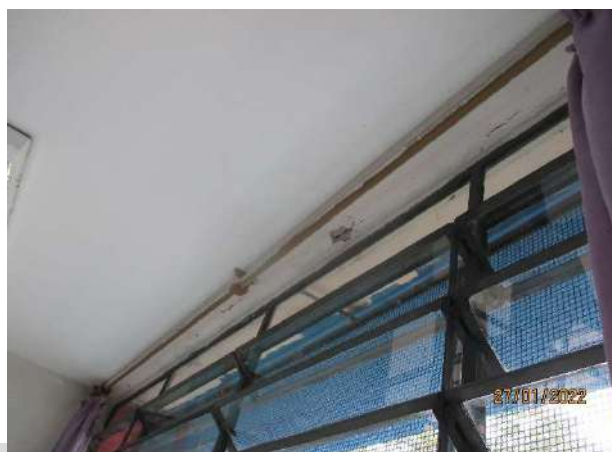
FOTO 66 SALA DE AULA 10 COM INFILTRAÇÃO

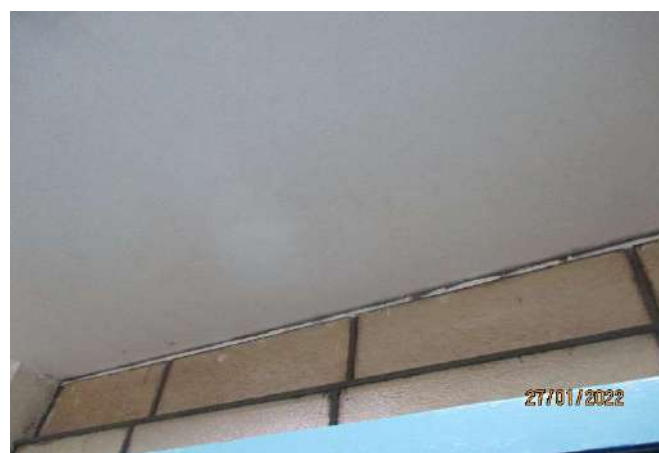
FOTO 75 SALA DE AULA 8 ESQUADRIA COM CORROSÃO, PAREDE COM SUJIDADES, TRINCA E MANCHAS

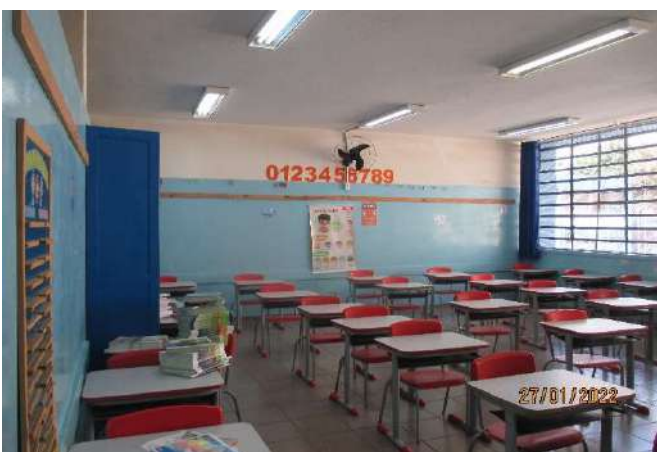
FOTO 76 SALA DE AULA 8 COM INFILTRAÇÃO

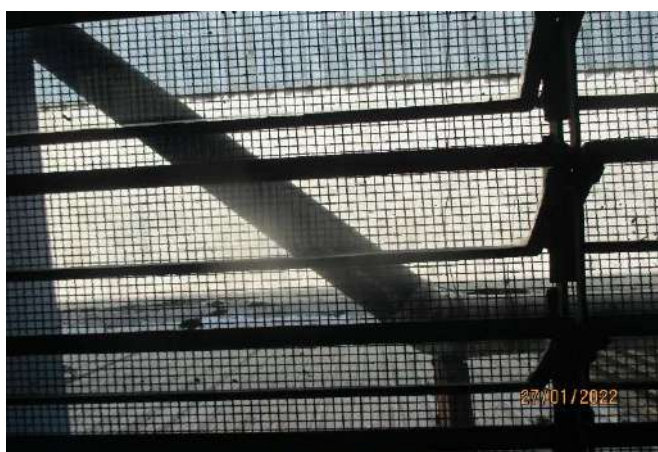
FOTO 83

SALA DE AULA 9 ESQUADRIA COM CORROSÃO

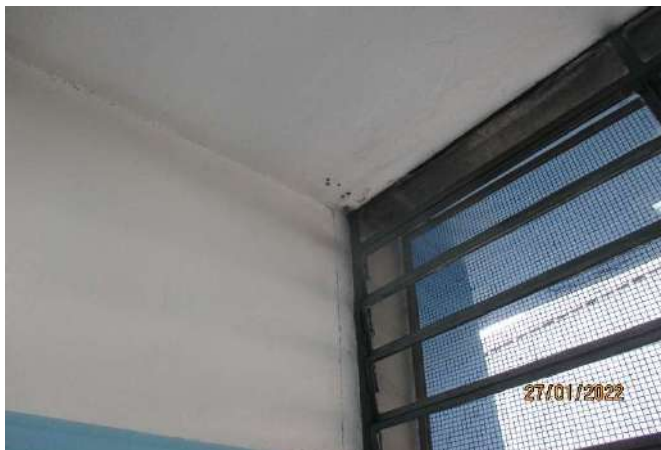
FOTO 85

SALA DE AULA 7 ESQUADRIA COM CORROSÃO ,  
PAREDE COM INFILTRAÇÃO E TRINCAS

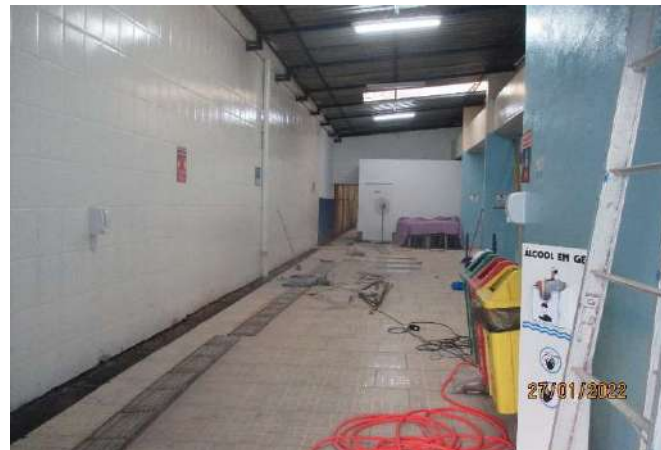
FOTO 86

LATERAL PÁTIO COBERTO PAREDE COM  
SUJIDADES

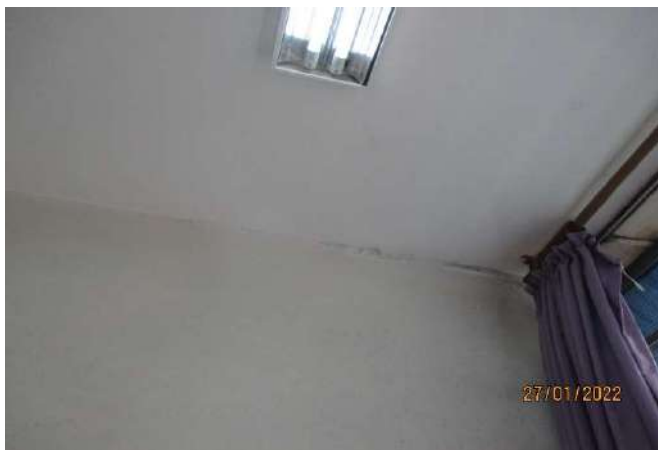
FOTO 91

SALA DE AULA 14 COM INFILTRAÇÃO NO FORRO E MANCHAS DE BOLOR E TRINCA

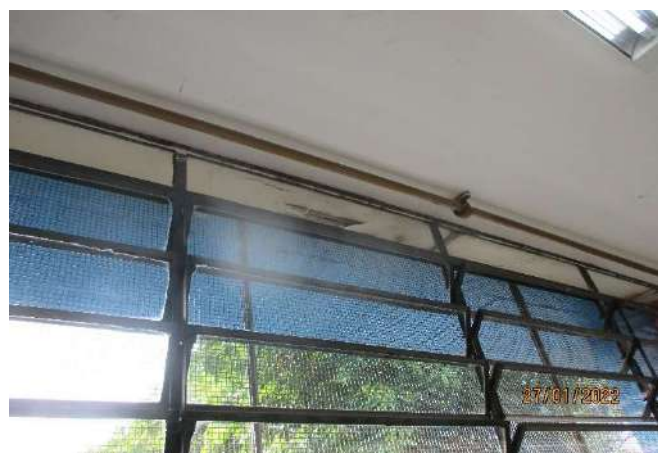
FOTO 93

SALA DE AULA 15 COM INFILTRAÇÃO E CORROSÃO

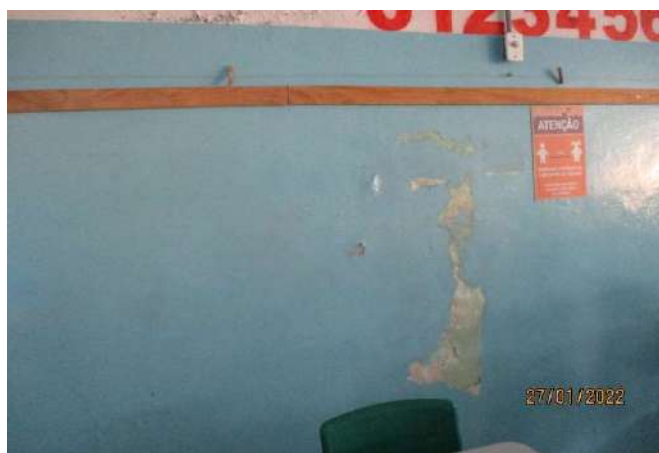
FOTO 94

SALA DE AULA 15 PAREDE COM PINTURA DESCASCANDO

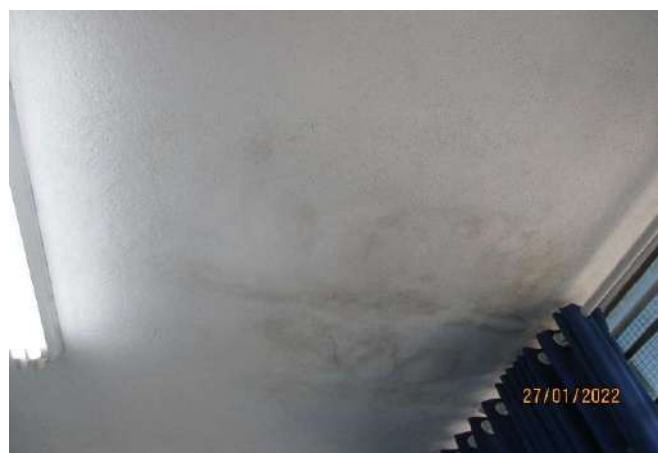
FOTO 95

SALA DE AULA 15 COM INFILTRAÇÃO NO FORRO E MANCHAS DE BOLOR

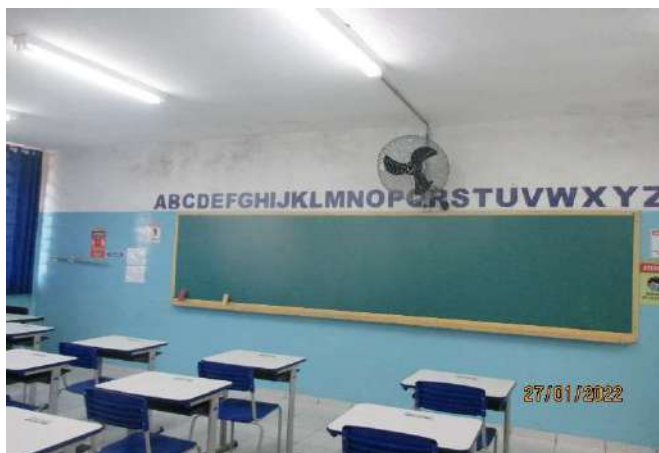
FOTO 96

SALA DE AULA 15 COM INFILTRAÇÃO NA PAREDE E MANCHAS DE BOLOR

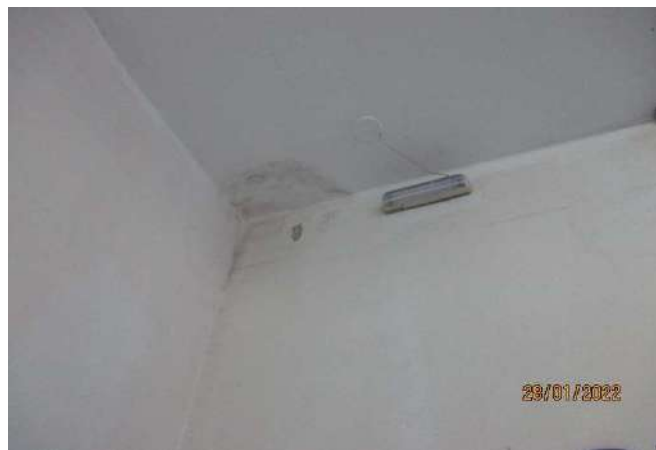
FOTO 104

SALA DE AULA 14 COM INFILTRAÇÃO NO FORRO, TRINCA E MANCHAS DE BOLOR

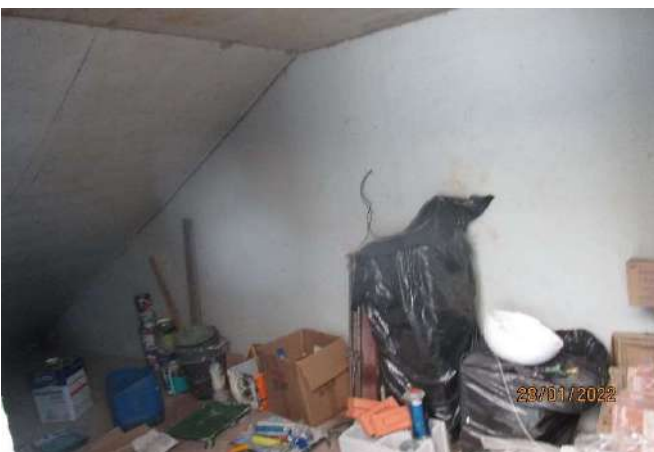
FOTO 107

DEPÓSITO (ANEXO) COM INFILTRAÇÃO NA PAREDE E MANCHAS DE BOLOR

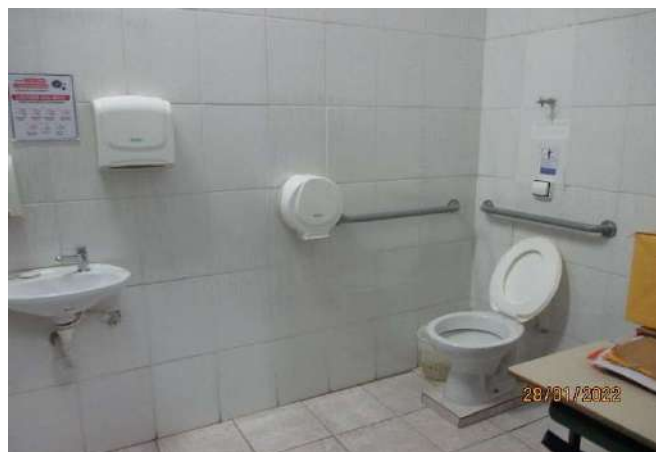
FOTO 108

SANITÁRIO PCD SALA DE RECURSOS MULTIFUNCIONAIS SEM BARRA APOIO NA PIA

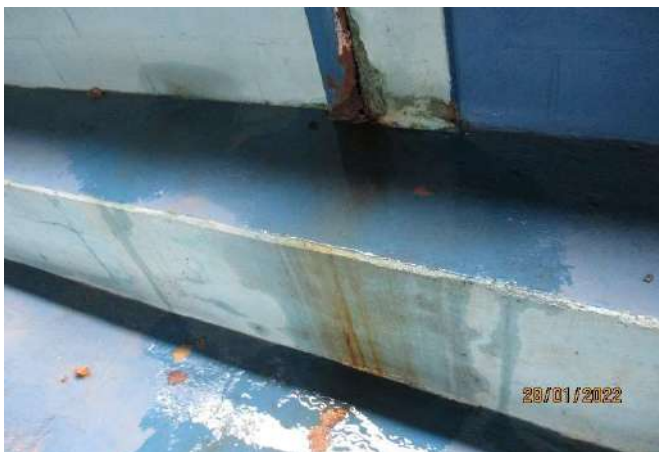
FOTO 115

ARQUIBANCADA QUADRA DE ESPORTES COM INFILTRAÇÃO E MANCHAS DE BOLOR

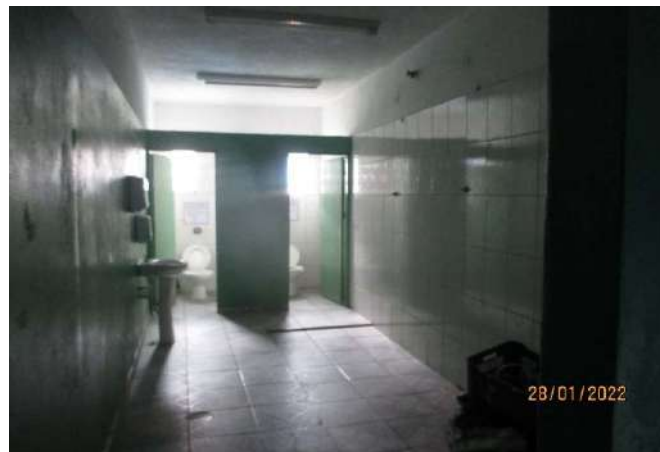
FOTO 116

VESTIÁRIO MASCULINO PAREDE COM MANCHAS DE BOLOR

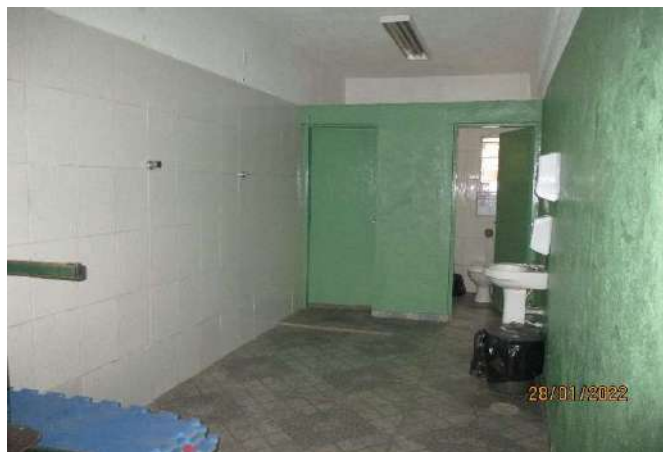
FOTO 118

VESTIÁRIO FEMININO PAREDE COM SUJIDADES

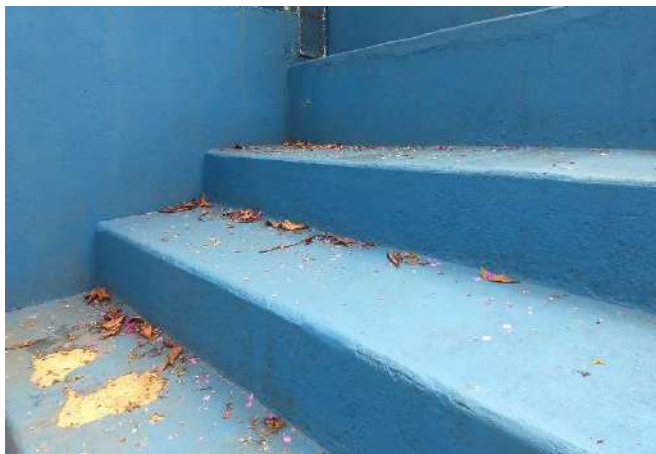
FOTO 115 ARQUIBANCADA COM TRINCA

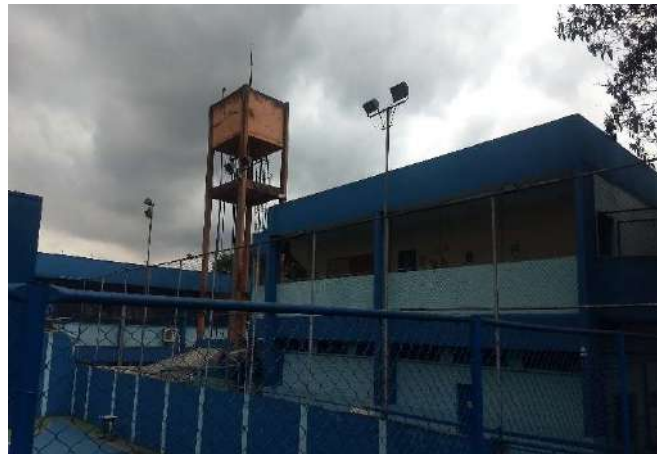
FOTO 116 RESERVATÓRIO COM MANCHAS DE BOLOR

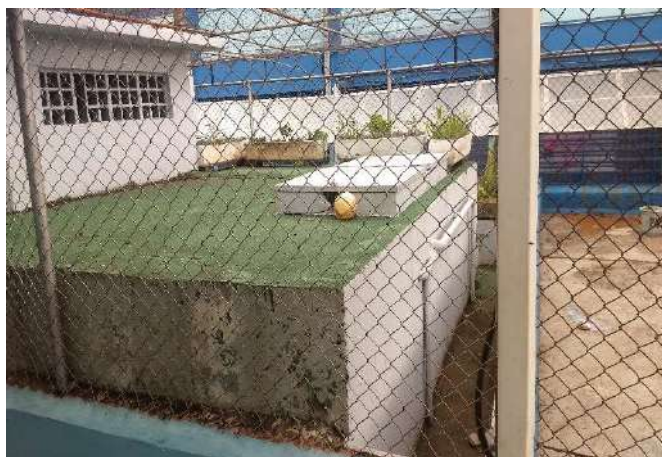
FOTO 119 RESERVATÓRIO PAREDE COM MANCHAS DE BOLOR

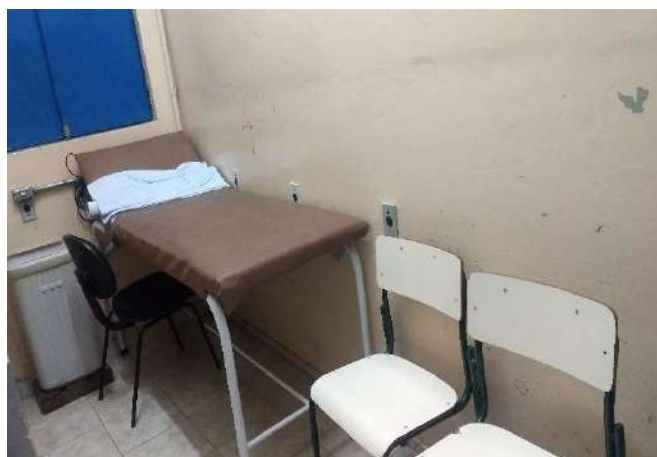
FOTO 120 SALA AUXILIAR DE VIDA ESCOLAR PAREDE COM SUJIDADES

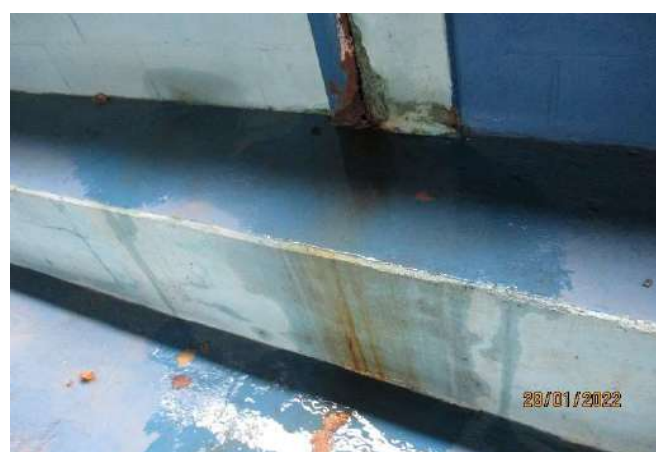
| Nome da Unidade : | | DRE : | |
|---|---|---|--|
| 2.2 Corrosão | 2 | QUADRA COBERTA | |

FOTO 124 PILAR METÁLICO QUADRA DE ESPORTES COBERTA COM CORROSÃO

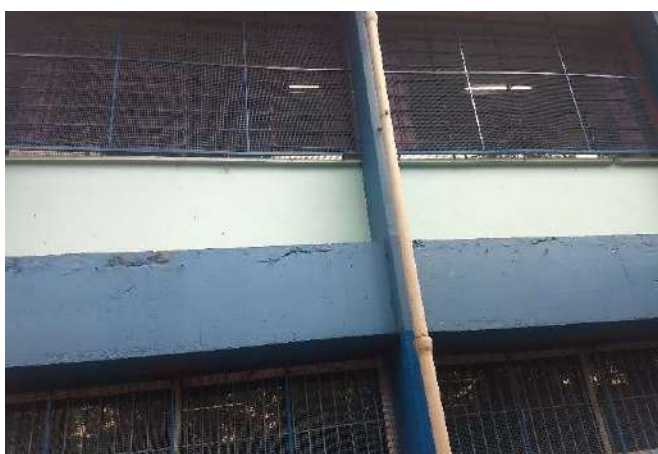
FOTO 125 FACHADA LATERAL DIREITA COM TRINCAS

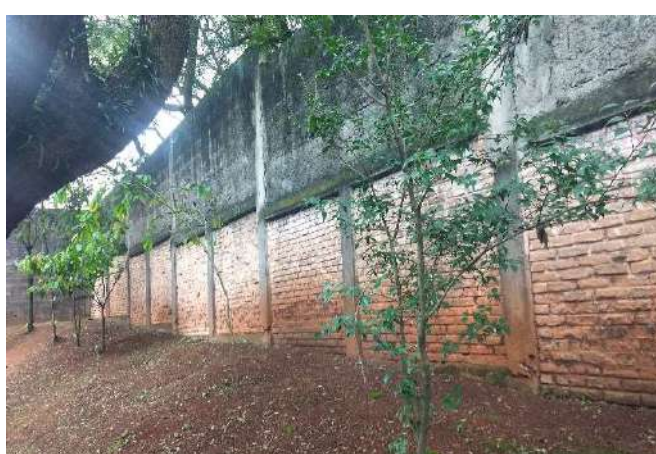
FOTO 126 MURO DIVISA COM MANCHAS DE BOLOR

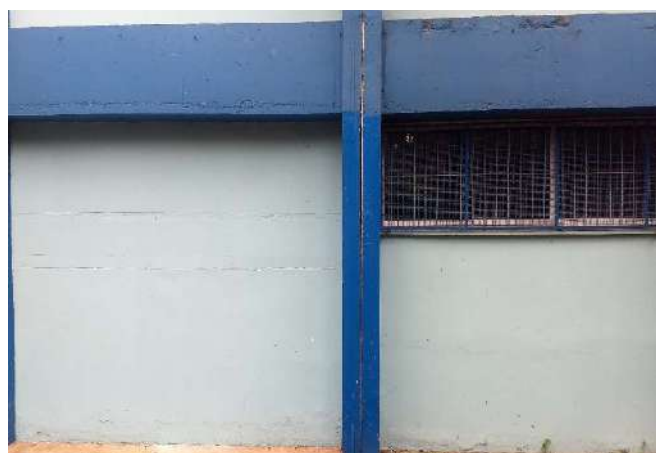
FOTO 129

JUNTA DE DILATAÇÃO FACHADA DIREITA COM TRINCA, PAREDE COM MANCHAS DE BOLOR E SUJIDADES

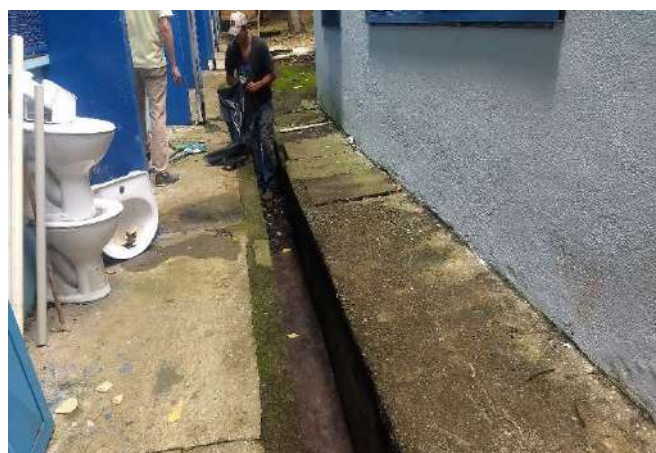
FOTO 130

| Nome da Unidade : | | DRE : | |
|---|---|---|--|
| 5.9 Ausência da grelha do ralo | 2 | SEM ACESSO AO LOCAL. COM VÁRIOS PONTOS DE INFILTRAÇÃO | |

RALO LATERAL DIREITA SEM GRELHA

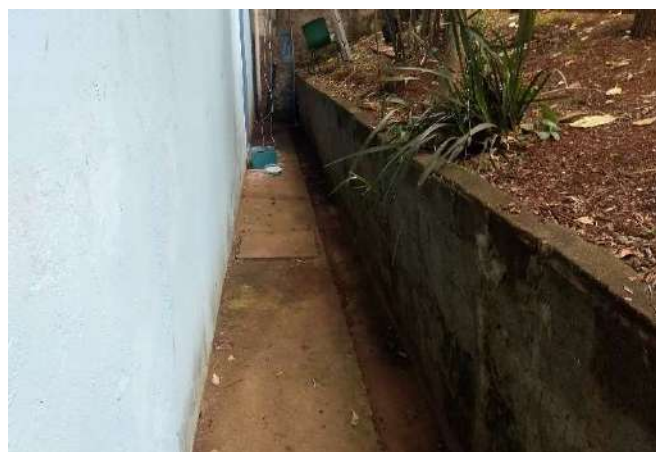
FOTO 131

MURO ARRIMO FUNDOS COM TRINCAS, FISSURAS E MANCHAS DE BOLOR

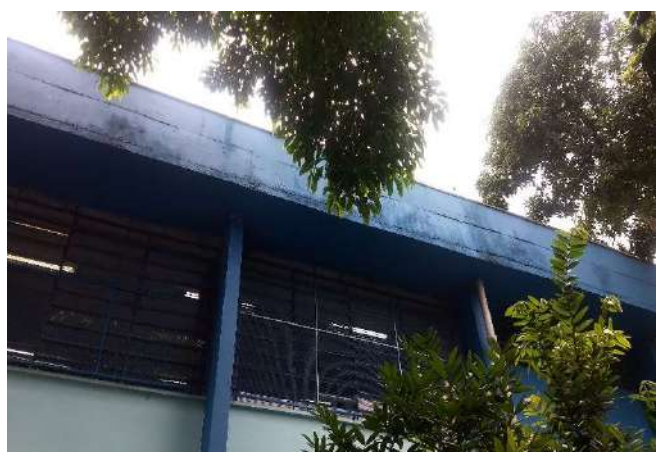
FOTO 132

FACHADA DIREITA PAREDE COM DESCOLORAÇÃO DA PINTURA E MANCHAS DE BOLOR
