# **PROCESSO SEI Nº 6016.2021/0086735-1**

## **CHAMAMENTO PÚBLICO Nº CH/002/2021/SGM-SEDP**

## **EMEF RODRIGUES DE CARVALHO**

Realizo nesta data vistoria técnica de diagnóstico de unidade escolar para levantamento cadastral e de infraestrutura da unidade.

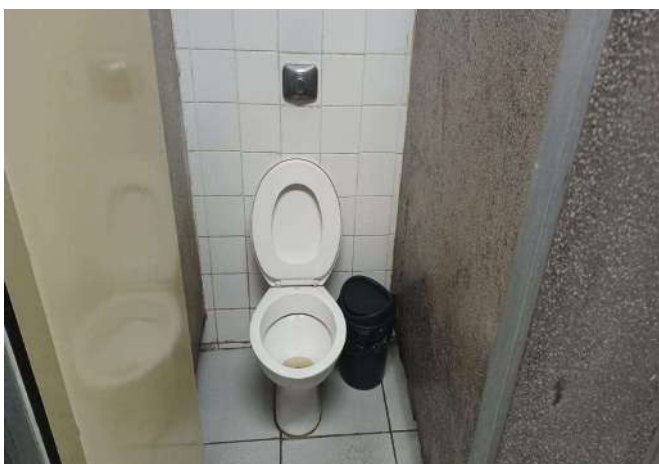
FOTO 38

BANHEIRO DE ALUNOS MASCULINO COM FISSURAS

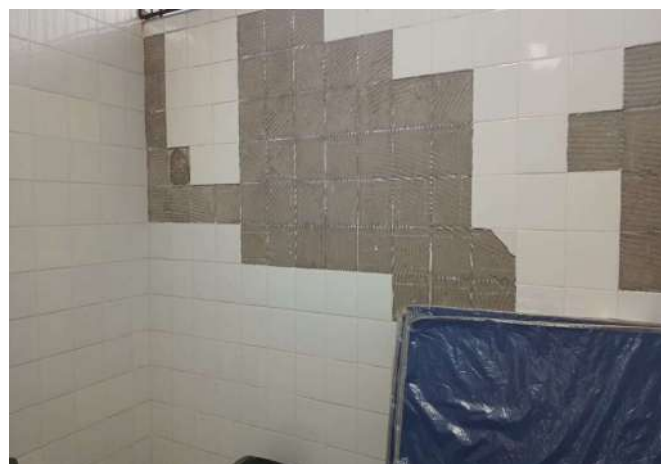
FOTO 39

BANHEIRO DE ALUNOS MASCULINO COM FISSURAS

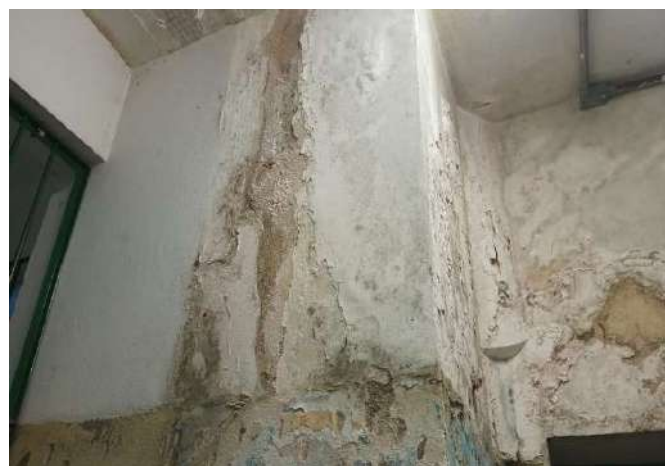
FOTO 63 DEPÓSITO DO PÁTIO COM INFILTRAÇÃO

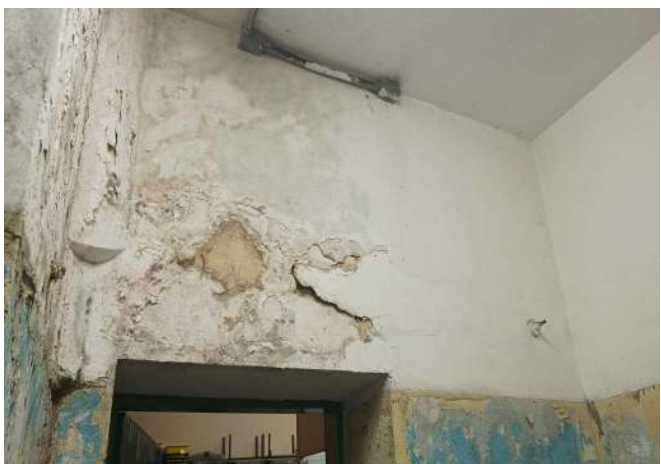
FOTO 64 DEPÓSITO DO PÁTIO COM INFILTRAÇÃO

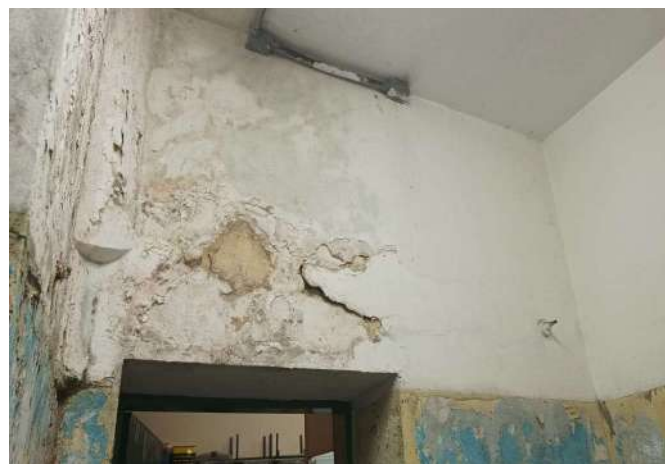
FOTO 65 DEPÓSITO DO PÁTIO COM INFILTRAÇÃO

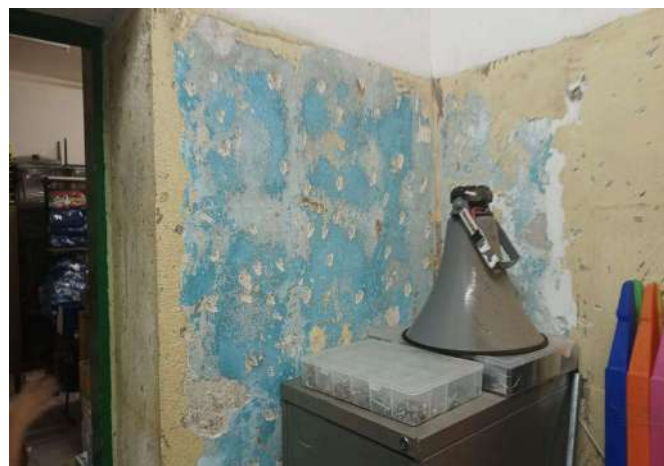
FOTO 67 DEPÓSITO DO PÁTIO COM INFILTRAÇÃO

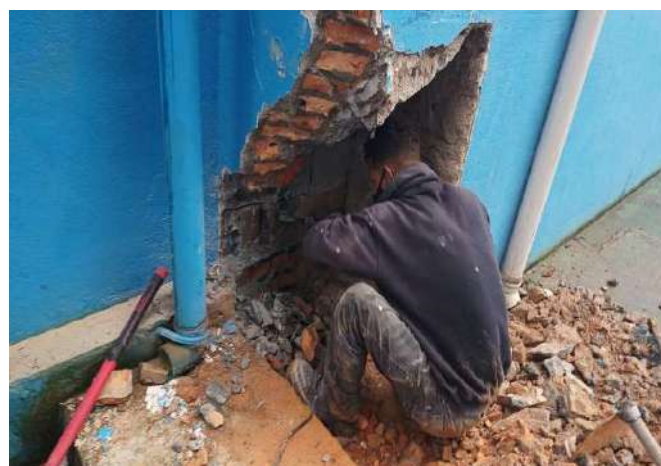
FOTO 75 FACHADA LATERAL DIREITA VAZAMENTO NA PRUMADA DE HIDRÁULICA

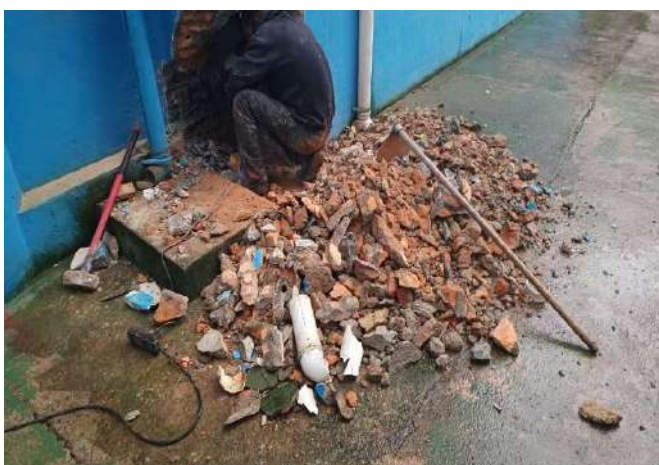
FOTO 76 FACHADA LATERAL DIREITA VAZAMENTO NA PRUMADA DE HIDRÁULICA

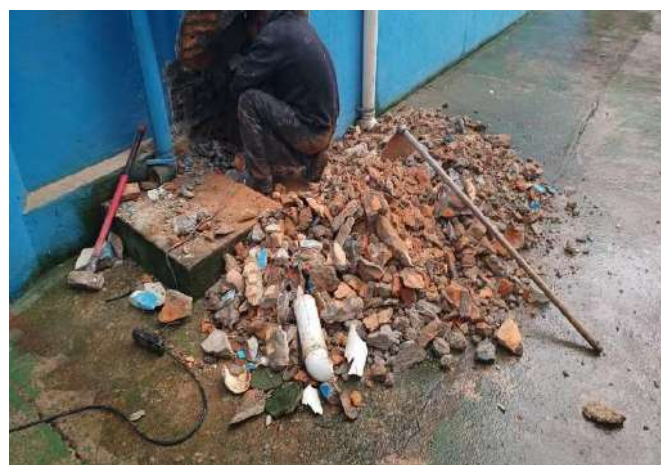
FOTO 77 FACHADA LATERAL DIREITA VAZAMENTO NA PRUMADA DE HIDRÁULICA

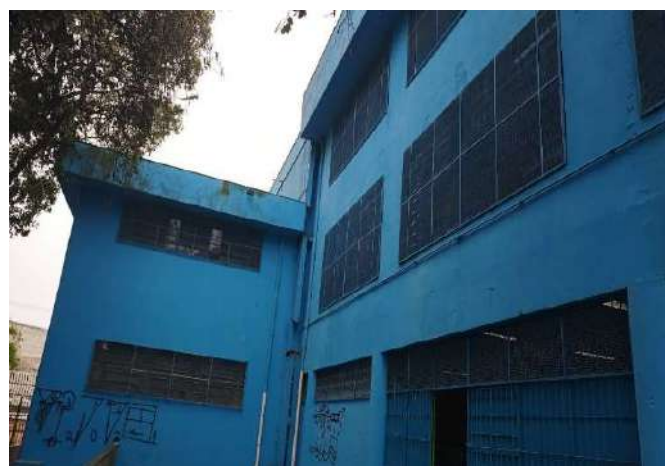
FOTO 83

PÁTIO EXTERNO SEM JUNTA DE DILATAÇÃO

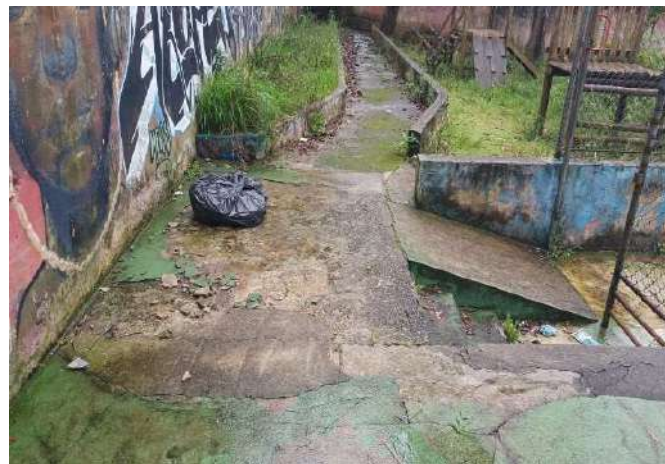
FOTO 91

| Nome da Unidade | | RODRIGUES DE CARVALHO | |
|---|---|---|---|
| 7.1 | Fissura | 2 | Acesso a quadra de esportes, cozinha, salas de aula, estacionamento e playground |

ACESSO A QUADRA DE ESPORTES COM  
FISSURAS NO PISO

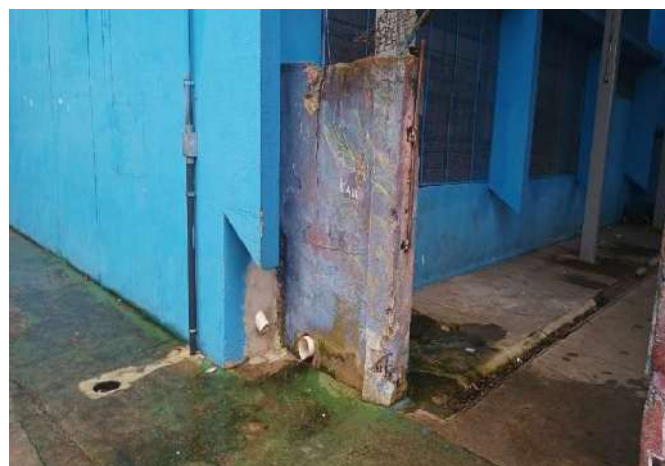
FOTO 93

ACESSO A QUADRA DE ESPORTES COM  
FISSURAS NAS PAREDES

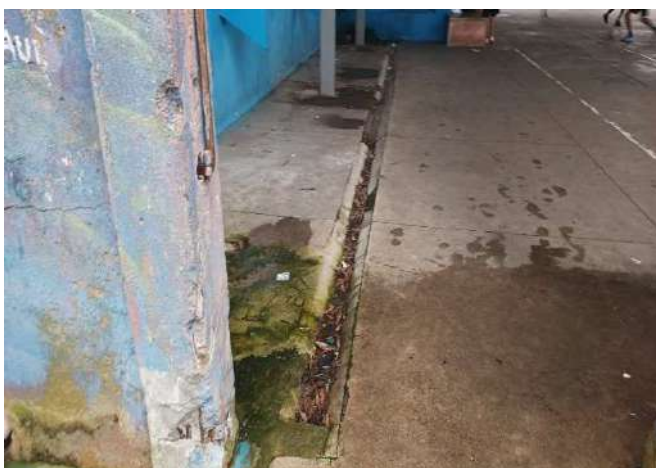
FOTO 98

QUADRA DE ESPORTES COM FISSURAS NO MURO

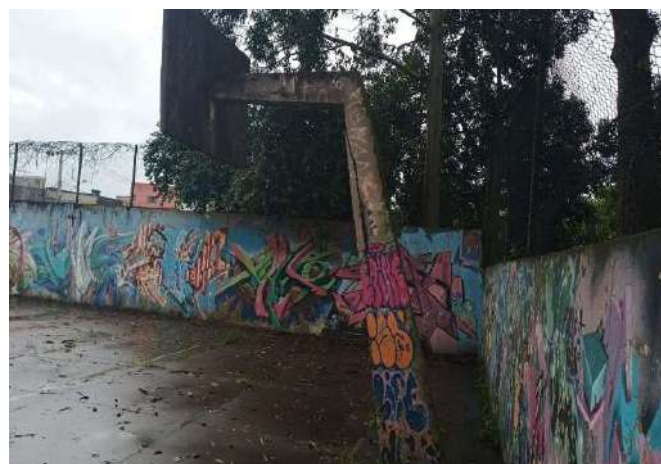
FOTO 105

| Nome da Unidade | | RODRIGUES DE CARVALHO | |
|---|---|---|---|
| 2.3 | Fissuras / trincas / rachaduras | 3 | Pilar tabela de basquete |

QUADRA DESCOBERTA COM FISSURAS NA ESTRUTURA DAS TABELAS DE BASQUETE

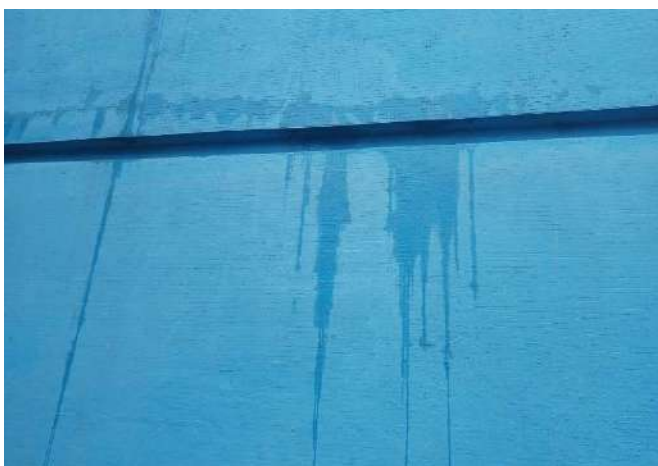
FOTO 110

FACHADA LATERAL DIREITA COM INFILTRAÇÃO

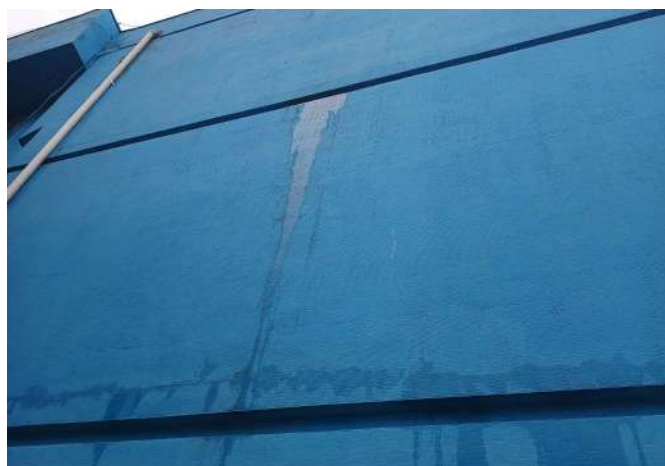
FOTO 111

FACHADA LATERAL DIREITA COM INFILTRAÇÃO

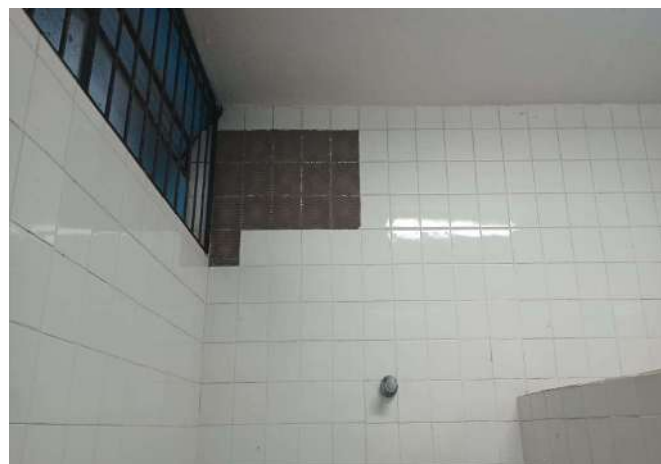
FOTO 119 BANHEIRO FEMININO DE ALUNOS COM FISSURA NOS REVESTIMENTOS

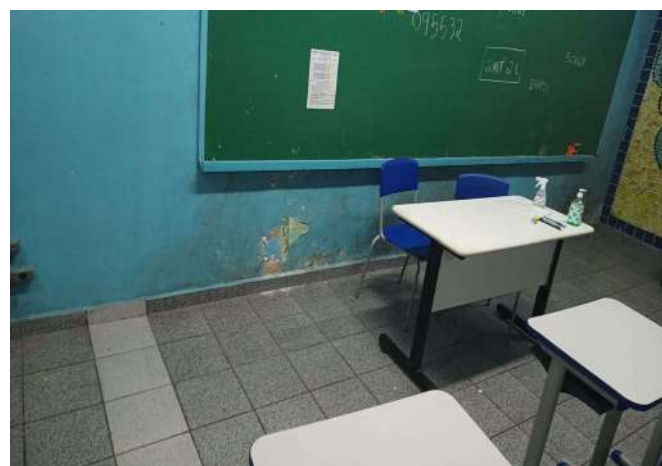
FOTO 125

SALA DE AULA COM INFILTRAÇÃO

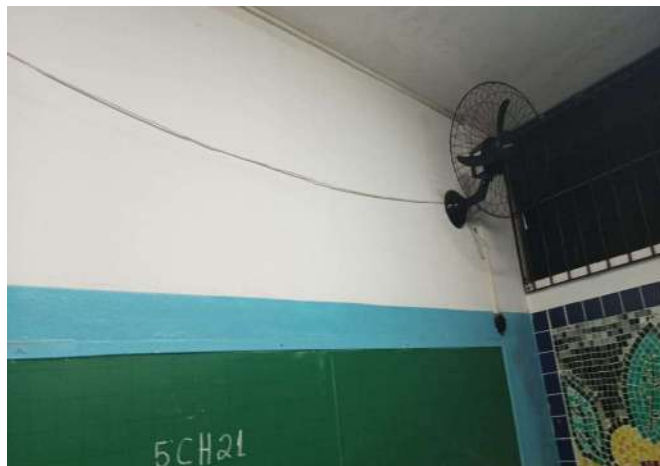
FOTO 127

SALA DE AULA / SANITÁRIO DE ALUNO COM INFILTRAÇÃO

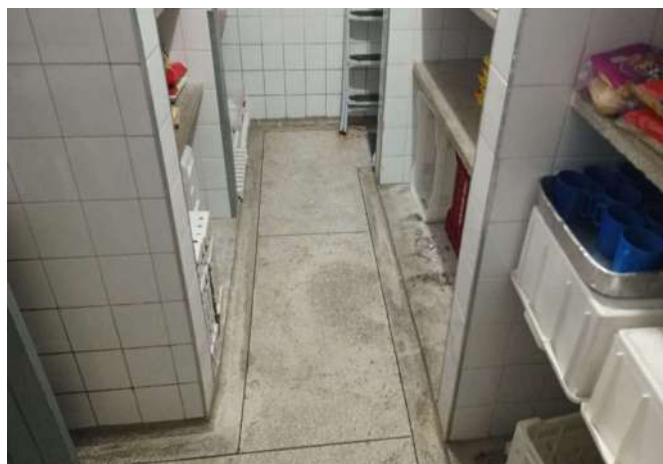
FOTO 143 DEPÓSITO DE MERENDA COM REVESTIMENTOS QUEBRADOS E SOLTOS

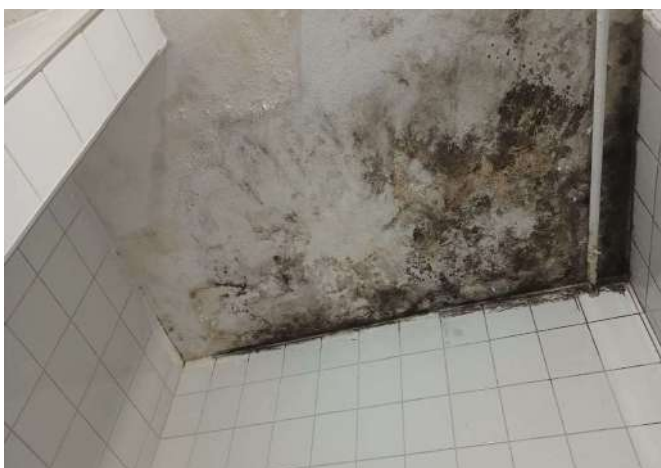
FOTO 146 DEPÓSITO DE MERENDA COM INFILTRAÇÃO

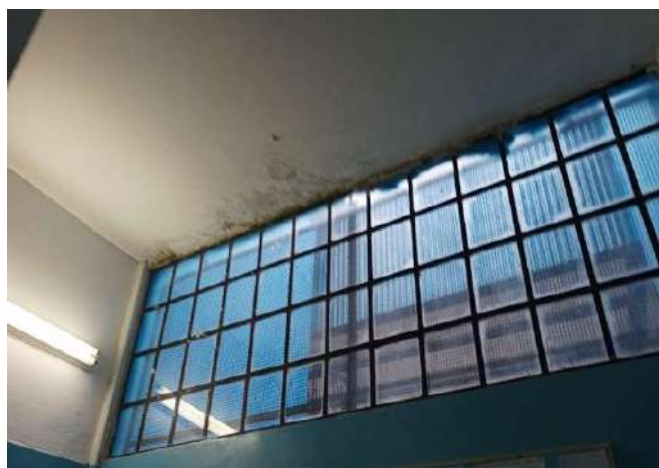
FOTO 147 DEPÓSITO DE MERENDA COM INFILTRAÇÃO

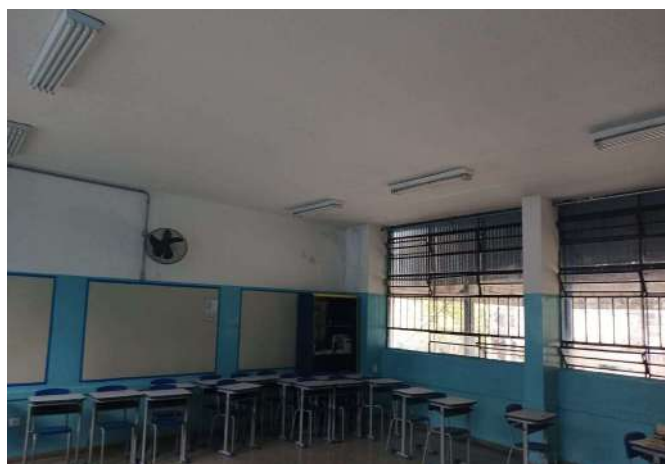
FOTO 153

SALA DE AULA 7 COM FISSURAS NO PISO

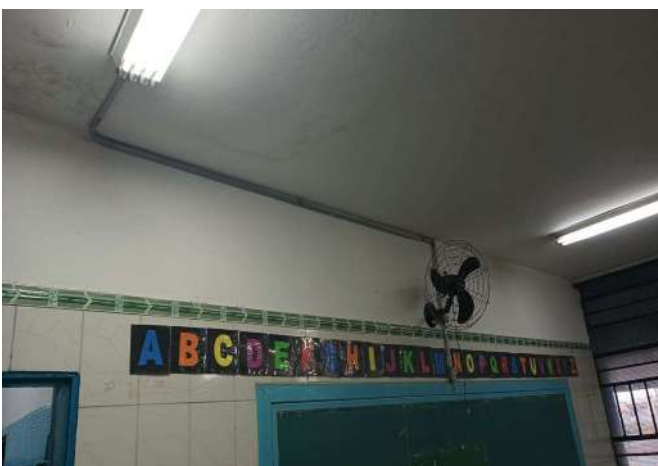
FOTO 159 SALA DE AULA 6 COM INFILTRAÇÃO

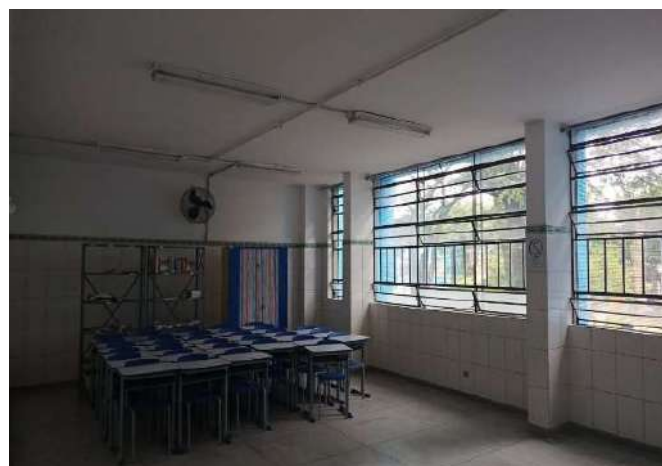
FOTO 165

SALA DE AULA 8 COM FISSURAS NO PISO

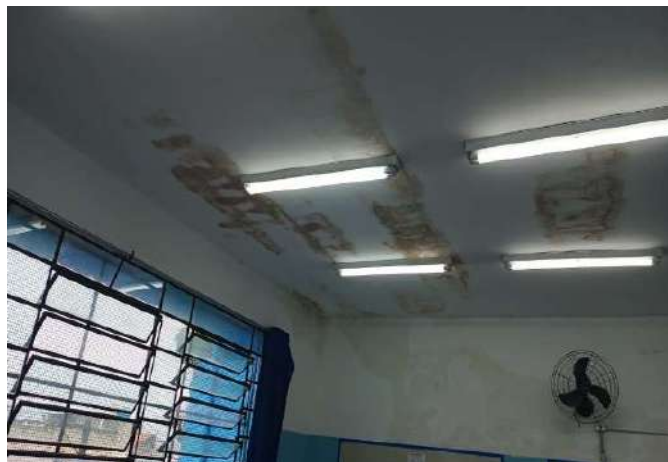
FOTO 199 SALA DE AULA 1 COM IMPROVISOS NA ELÉTRICA

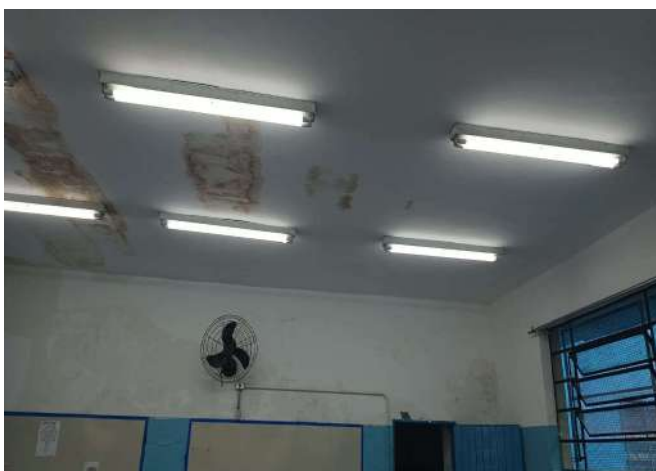
FOTO 200 SALA DE AULA 1 COM INFILTRAÇÃO

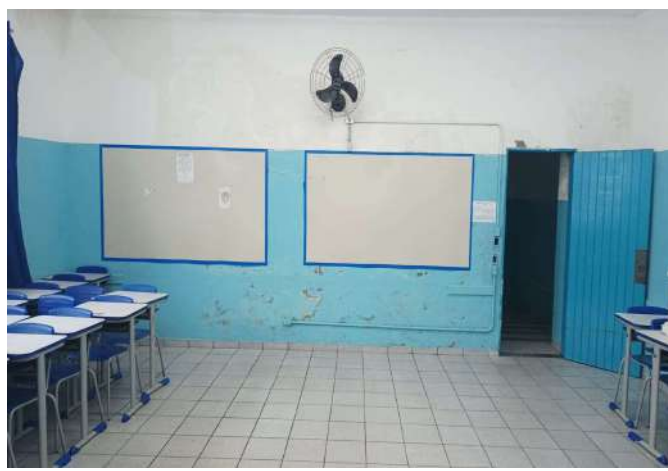
FOTO 201 SALA DE AULA 1 COM INFILTRAÇÃO

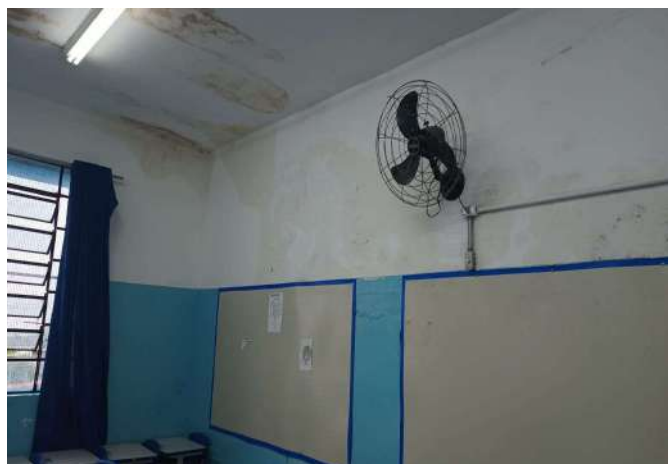
FOTO 203 SALA DE AULA 1 COM INFILTRAÇÃO

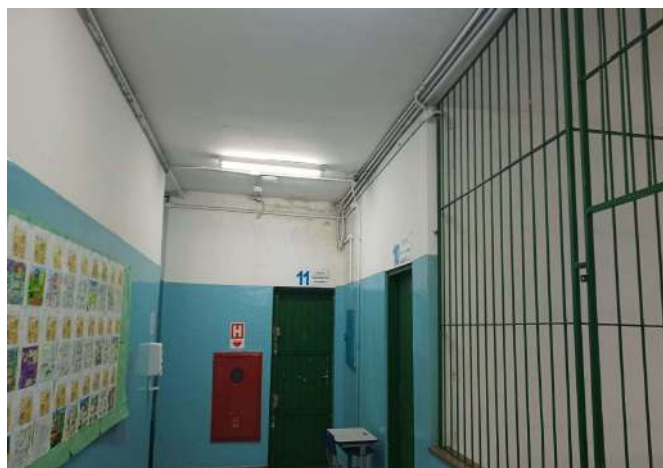
FOTO 221 CORREDORES COM INFILTRAÇÃO

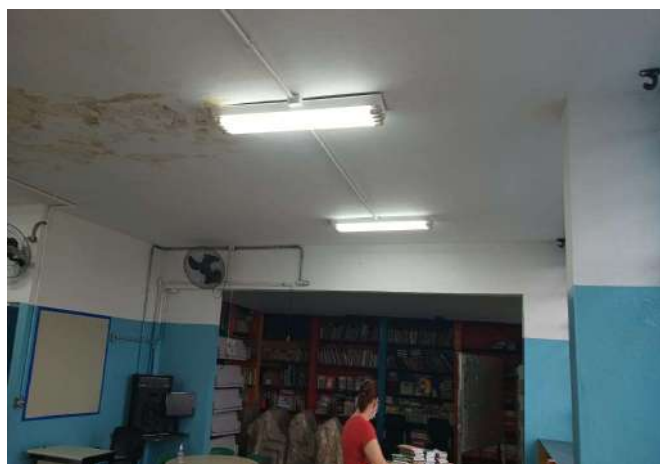
FOTO 225 SALA DE LEITURA COM INFILTRAÇÃO

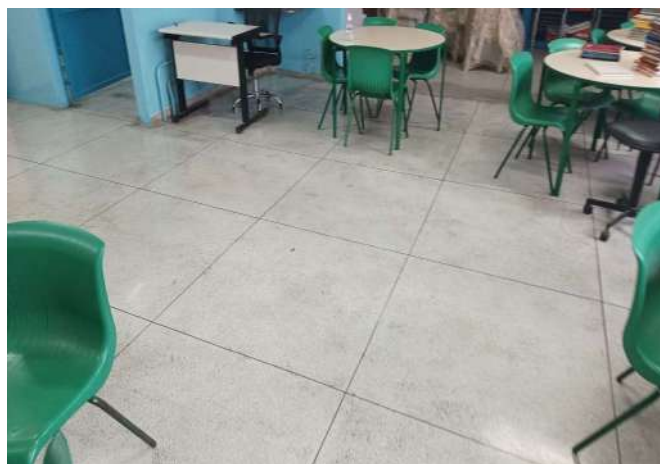
FOTO 227 SALA DE LEITURA COM FISSURAS NO PISO

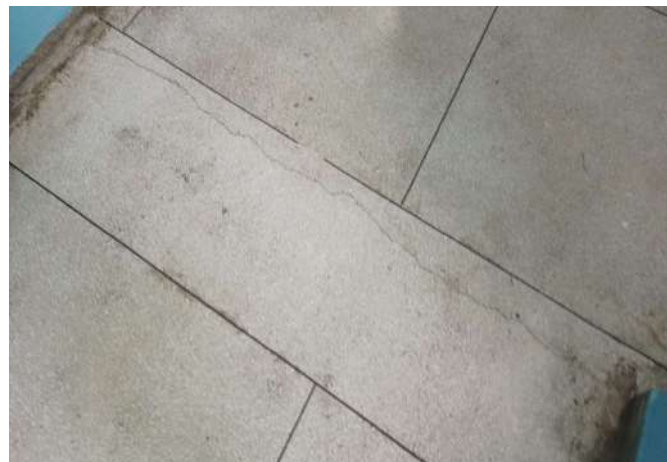
FOTO 229 CORREDORES COM FISSURAS NO PISO

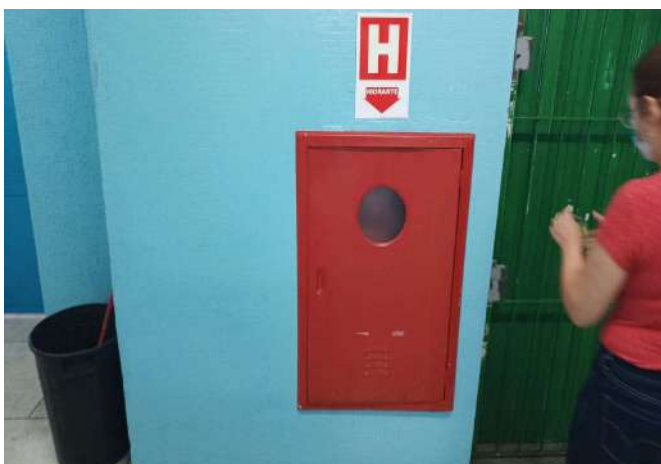
FOTO 230 CORREDORES COM FISSURAS NO PISO

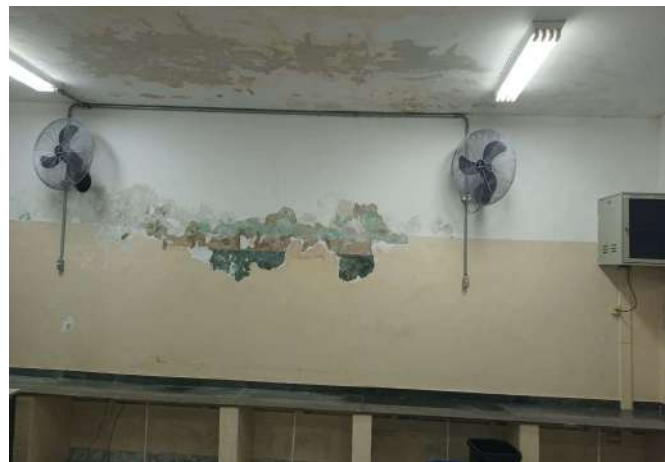
FOTO 235

LABORATÓRIO DE INFORMÁTICA COM INFILTRAÇÃO

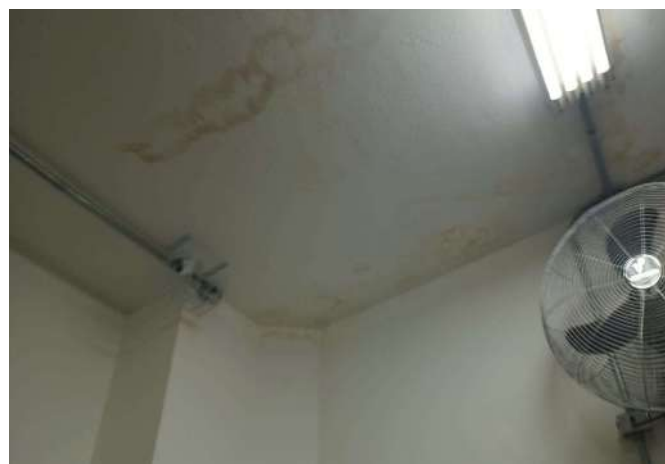
FOTO 237

LABORATÓRIO DE INFORMÁTICA COM INFILTRAÇÃO

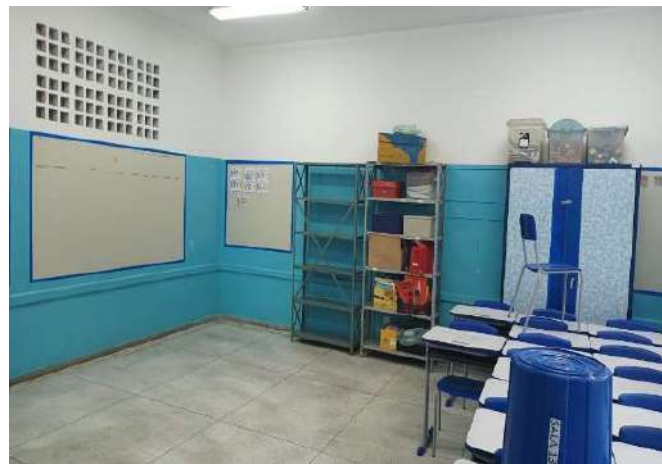
FOTO 247 SALA DE AULA 13 COM FISSURA NO PISO

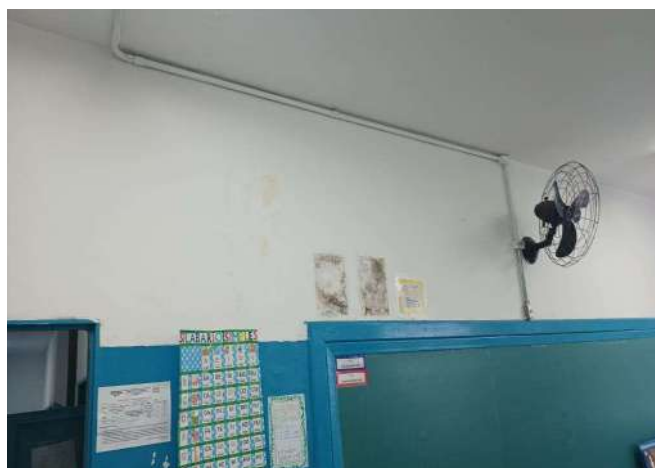
FOTO 267 SALA DE AULA 15 COM FISSURAS NO PISO

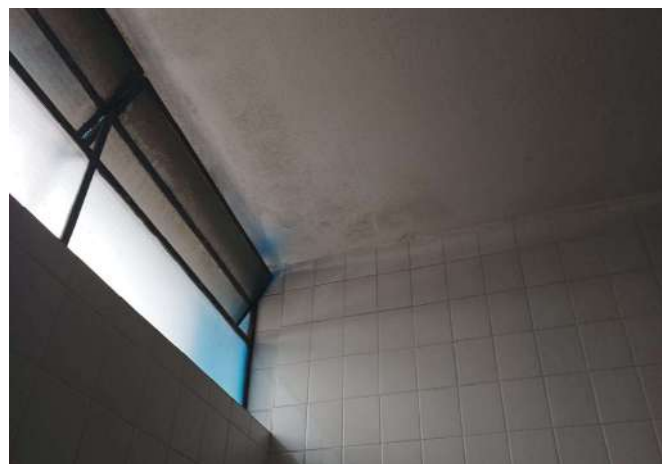
FOTO 275

SANITÁRIO DE ALUNOS MASCULINO COM INFILTRAÇÃO

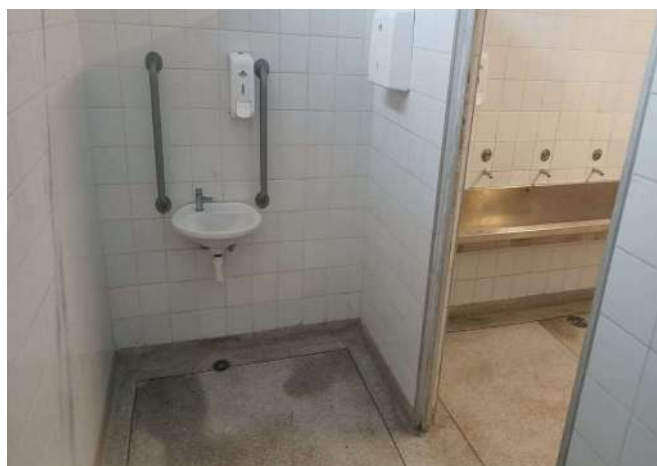
FOTO 285 SANITÁRIO DE ALUNOS FEMININO COM FISSURAS NOS REVESTIMENTOS

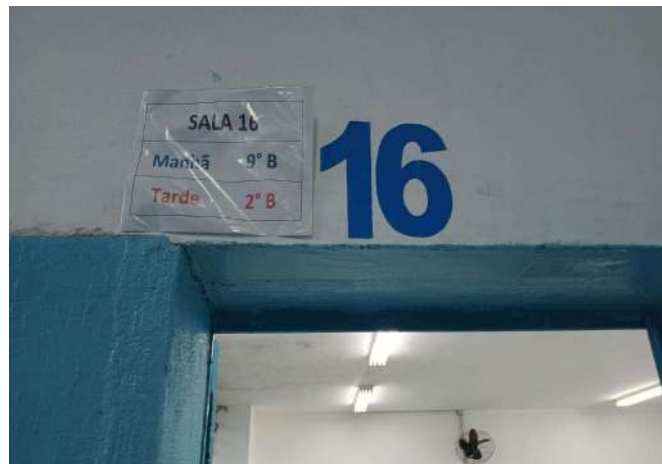
FOTO 289 CORREDOR DE SALA DE AULA COM INFILTRAÇÃO

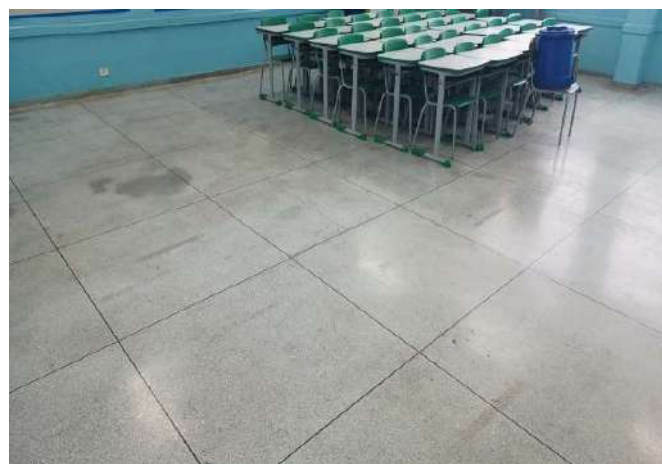
FOTO 291 SALA DE AULA 16 COM INFILTRAÇÃO

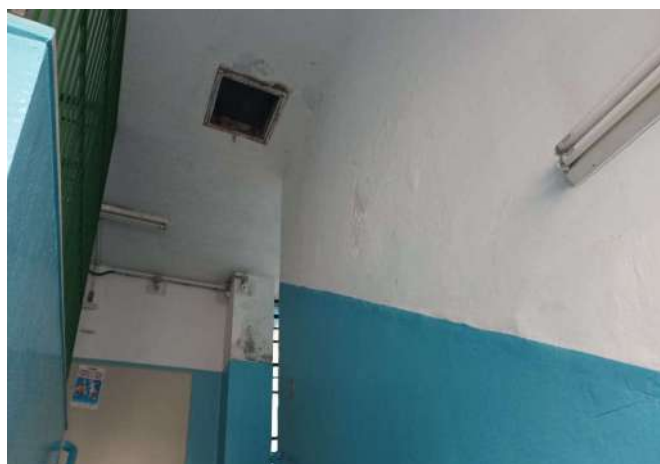
FOTO 297 ESCADARIA COM INFILTRAÇÃO
