# **PROCESSO SEI Nº 6016.2021/0086735-1**

## **CHAMAMENTO PÚBLICO Nº CH/002/2021/SGM-SEDP**

## **EMEI ADALBERTO PANZAN, DR.**

Estivemos nesta data para vistoriar  
a unidade escolar acima descrita,  
para elaboração de diagnóstico, para  
embasar o planejamento

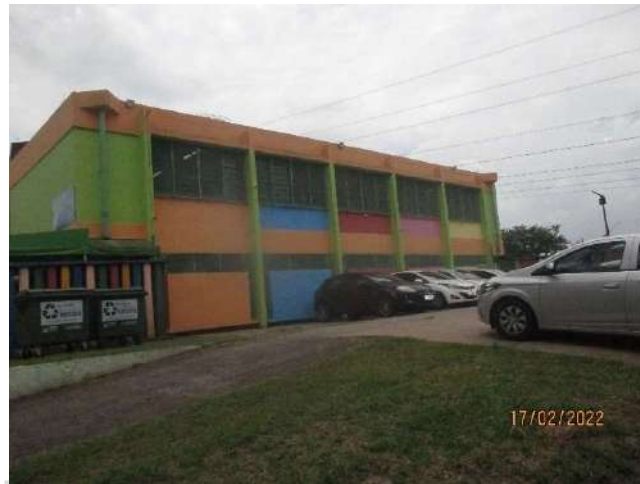
| Nome da Unidade : | | DRE : | |
|---|---|---|---|
| 4.11 | Manchas, descoloração da pintura, sujidades | 2 | TODAS |

FOTO 2 FACHADA LATERAL DIREITA COM MANCHAS E SUJIDADES

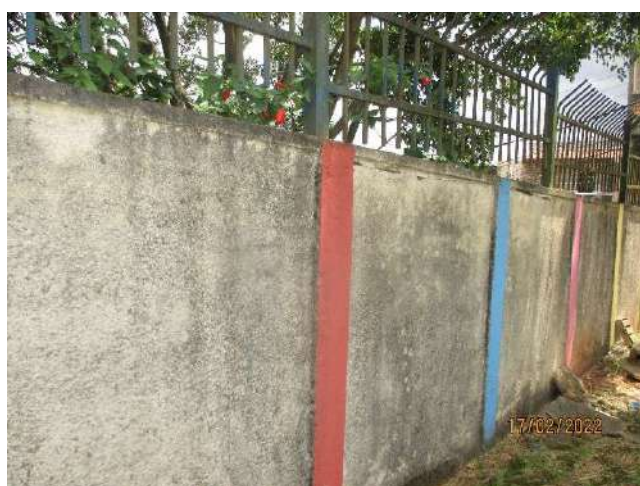
| Nome da Unidade : | | DRE : | |
|---|---|---|---|
| 6.1 | Destacamento / desagregação / descolamento | 2 | MURO DE DIVISA LATERAL DIREITA, FUNDOS E LATERAL ESQUERDA |

FOTO 15 MURO DIVISA COM DESCOLORAÇÃO PINTURA

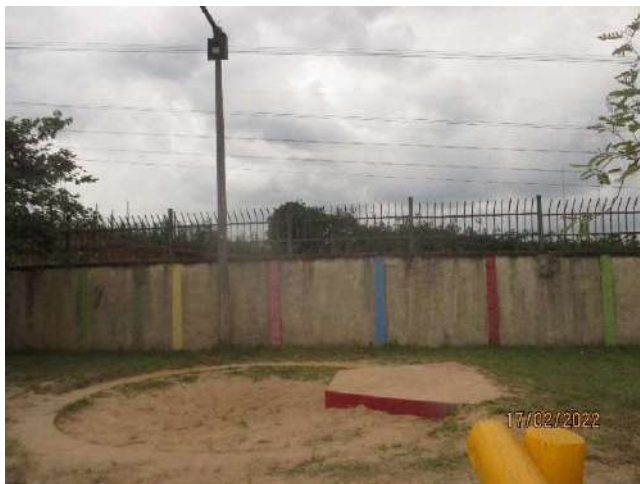
FOTO 19 MURO FACHADA POSTERIOR COM COM  
DESCOLORAÇÃO NA PINTURA E MANCHAS DE

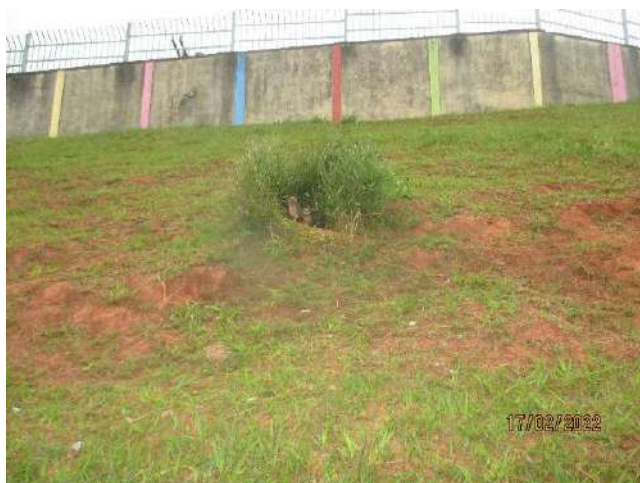
| Nome da Unidade : | | DRE : | |
|---|---|---|---|
| 6.7 | Fissuras e trincas | 2 | MURO DE DIVISA LATERAL ESQUERDA / BRINQUEDOTECA / SALA 01 / SANIT ALUN MASC 01 AND |

FOTO 21 MURO LATERAL ESQUERDA COM  
DESCOLORAÇÃO NA PINTURA E MANCHAS DE

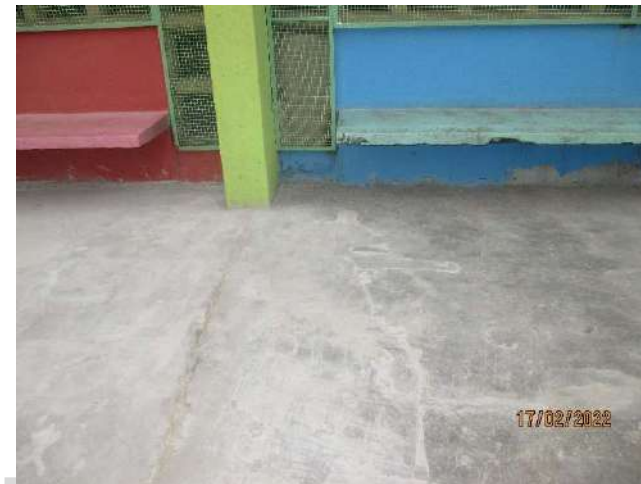
FOTO 24 PÁTIO DESCOBERTO PINTURA DESCOLORIDA

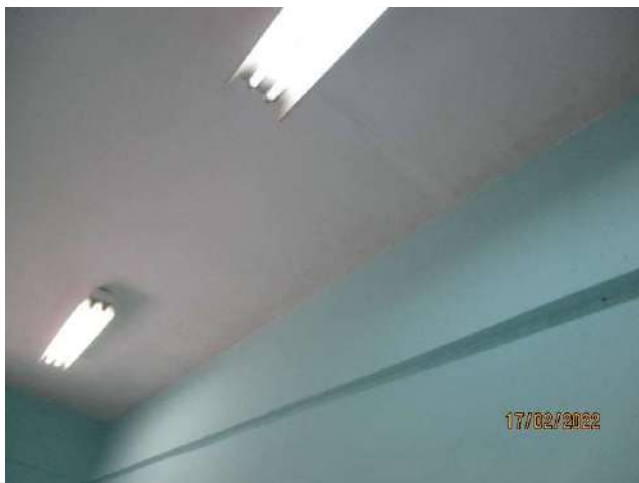
FOTO 31 SALA DE AULA 01 COM FISSURA E TRINCA NA PAREDE

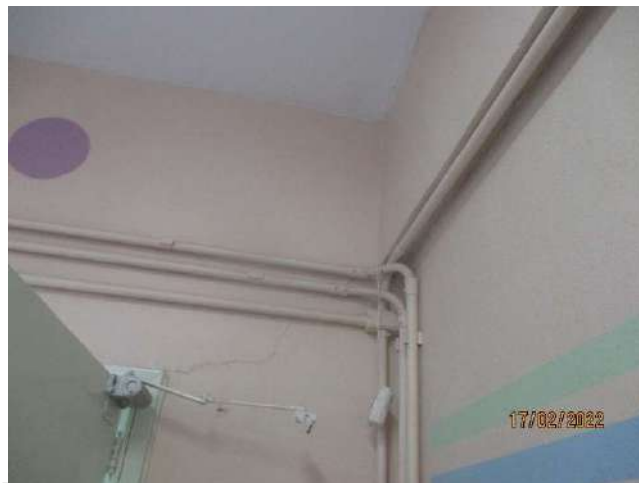
FOTO 32 BRINQUEDOTECA COM TRINCA NA PAREDE

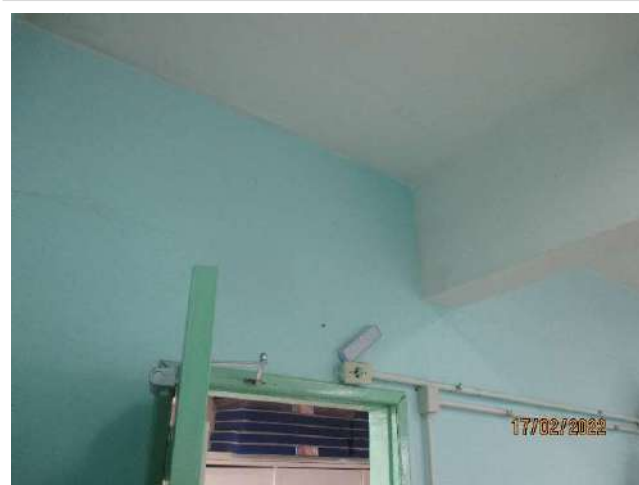
FOTO 34 SALA 01 COM TRINCA

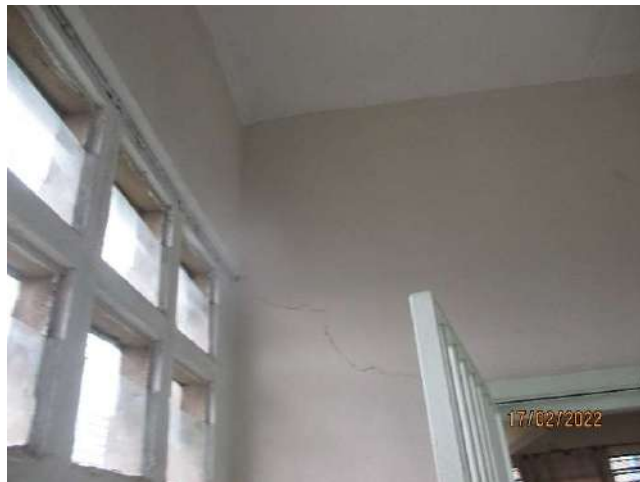
FOTO 35 SALA DE AULA 01 COM FISSURA E TRINCA

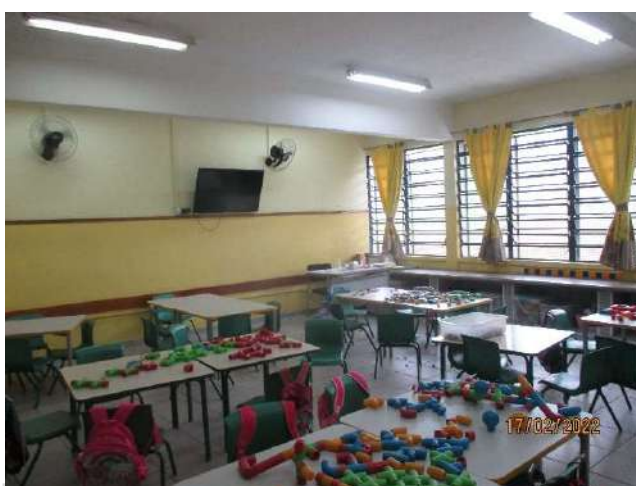
FOTO 40 SALA DE AULA 05 COM SUJIDADES

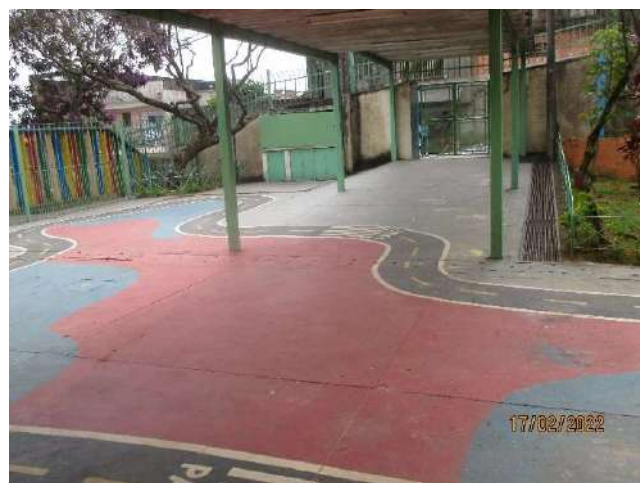
FOTO 44 PÁTIO DESCOBERTO PINTURA DESBOTANDO

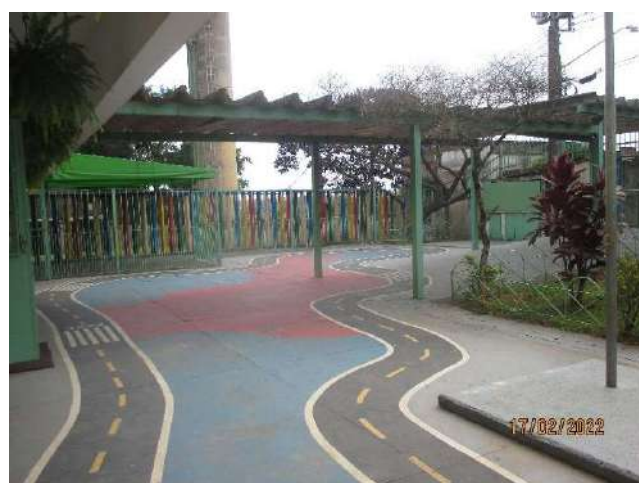
FOTO 45 PÁTIO DESCOBERTO PINTURA DESBOTANDO

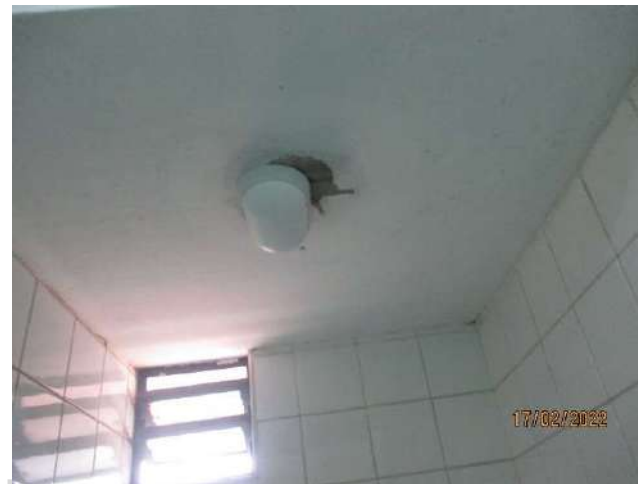
FOTO 54 SANITÁRIO ALUNO FEMININO TERREO COM TRINCAS E SUJIDADES

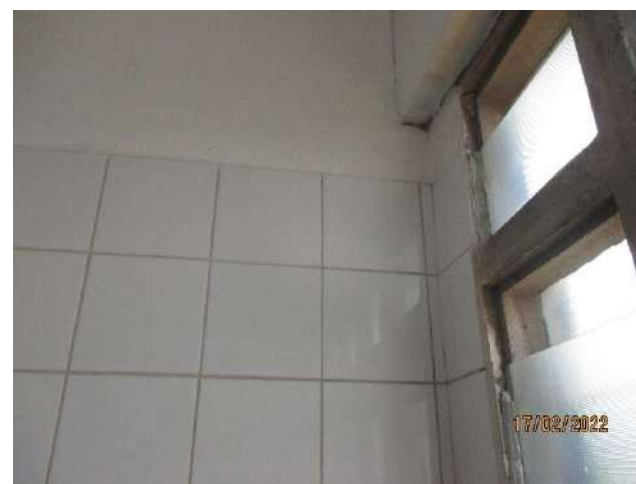
FOTO 66

SANITÁRIO MASCULINO ALUNOS PAVIMENTO SUPERIOR COM TRINCAS NO REVESTIMENTO E

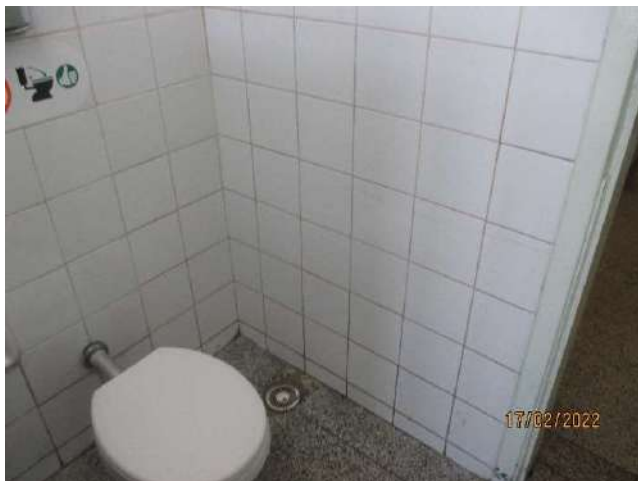
FOTO 67

SANITARIO MASCULINO ALUNOS PAVIMENTO SUPERIOR COM TRINCAS NO REVESTIMENTO E

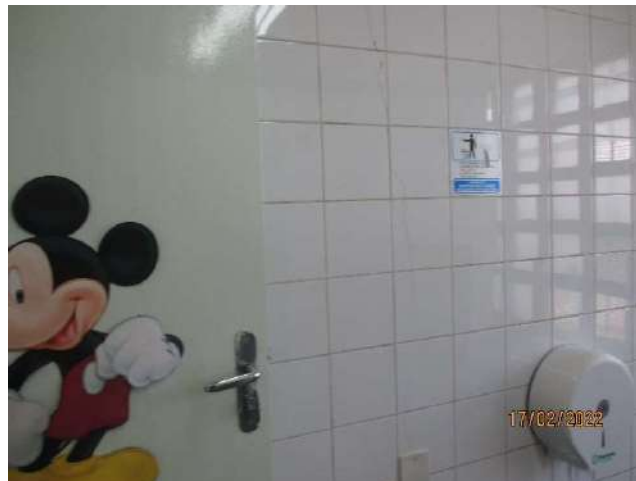
FOTO 68

SANITARIO MASCULINO ALUNOS PAVIMENTO SUPERIOR COM TRINCAS NO REVESTIMENTO E

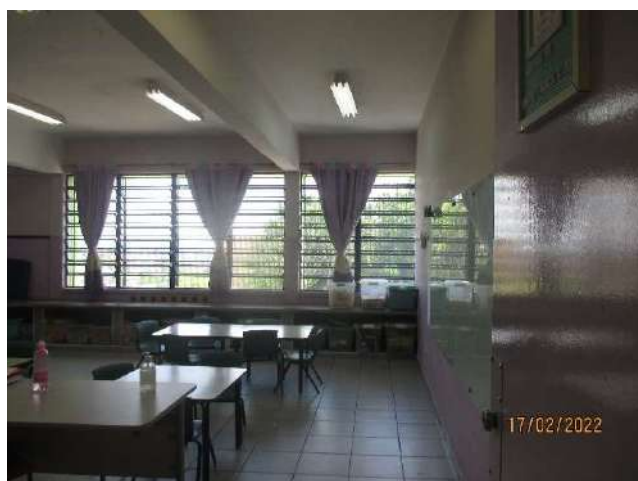
FOTO 69

SALA DE AULA 03 FORRO COM SUJIDADES

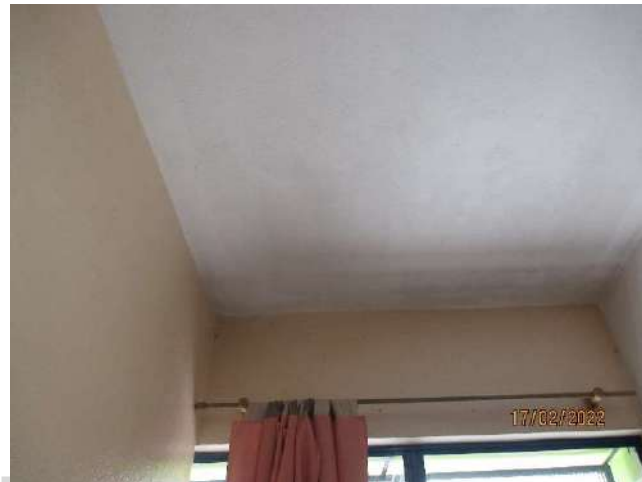
FOTO 74 SALA DOS PROFESSORES FORRO COM SUJIDADES

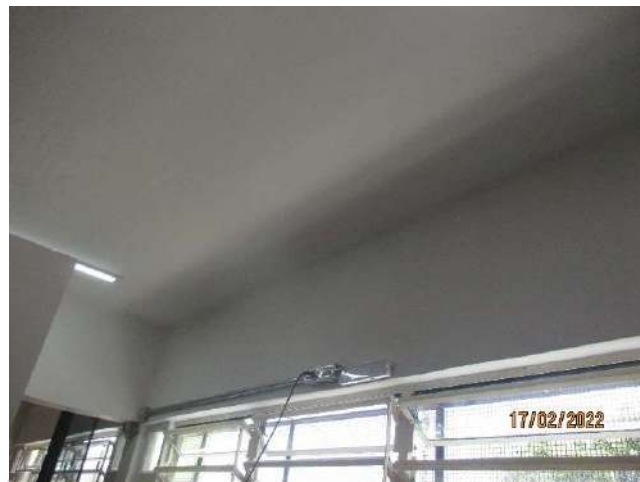
FOTO 78 SALA DOS PROFESSORES COM SUJIDADES

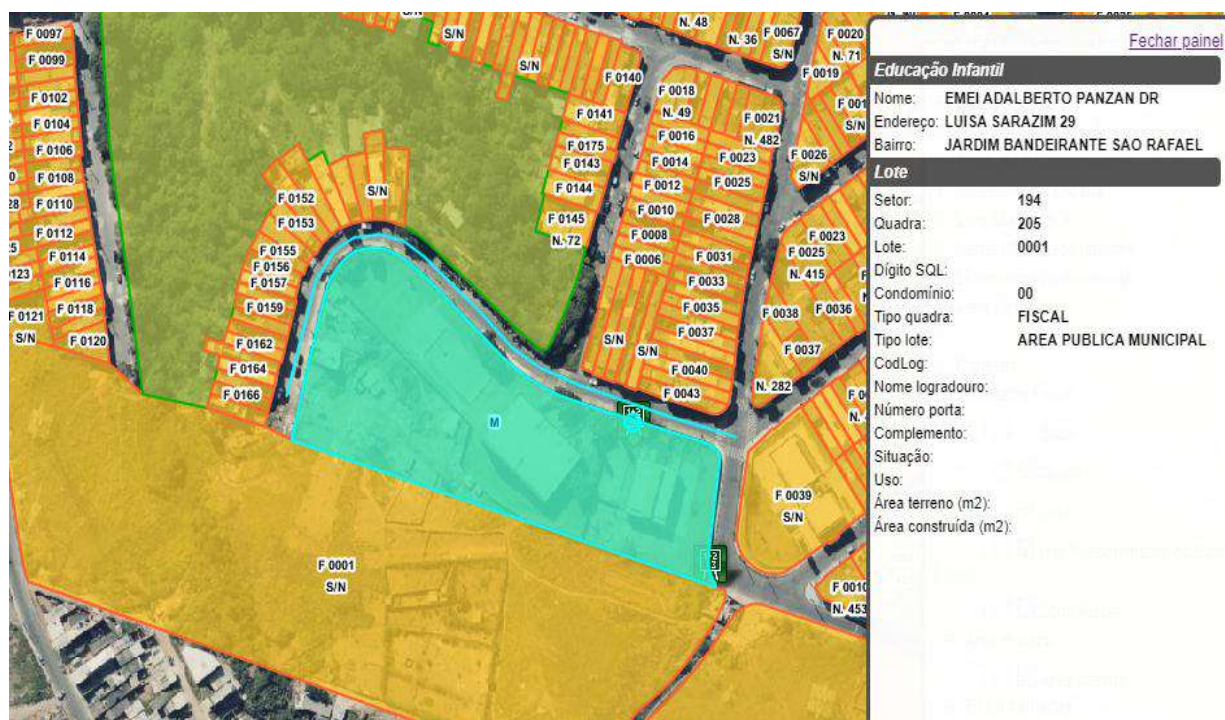
**NECESSITA DE ATUALIZAÇÃO CADASTRAL**
