# **PROCESSO SEI Nº 6016.2021/0086735-1**

## **CHAMAMENTO PÚBLICO Nº CH/002/2021/SGM-SEDP**

## **EMEI ADEVALDO DE MORAES**

Efetuada Vistoria para Levantamento e  
diagnostico de patologias na Edificação

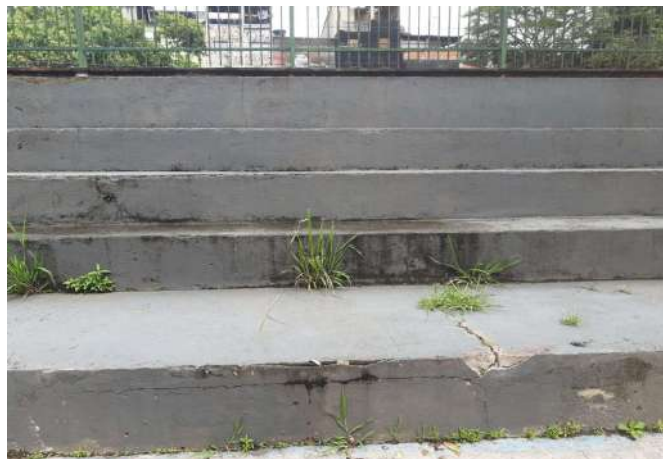
FOTO 25

ESPAÇO INUTILIZADO ATRÁS DA ARQUIBANCADA - QUADRA DESCOBERTA

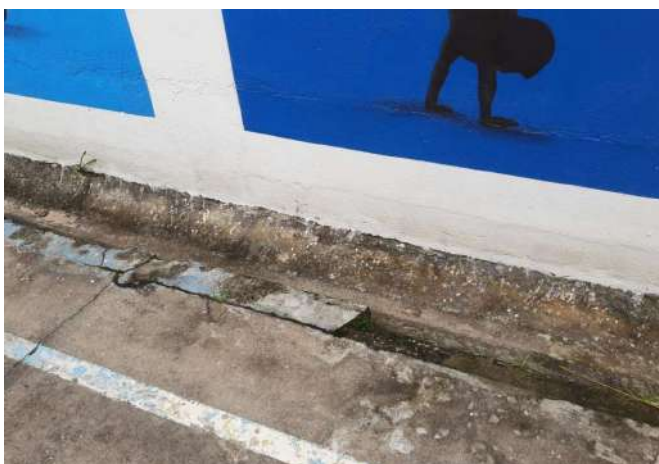
FOTO 26

QUADRA DESCOBERTA - ARQUIBANCADAS COM TRINCAS E UMIDADE, PRECISAM DE REFORMA

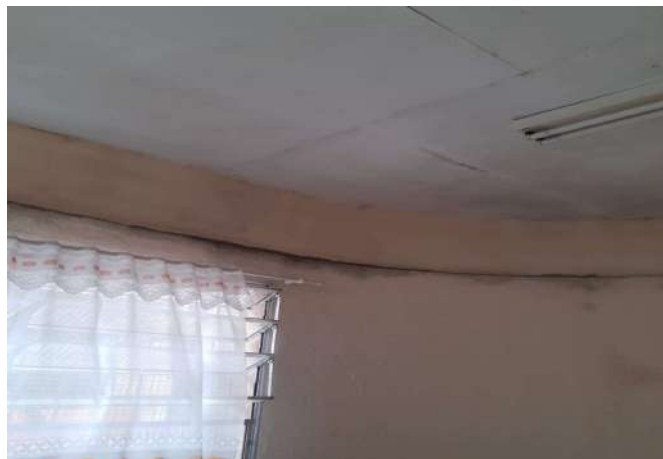
FOTO 32

INFILTRAÇÃO NA COPA DE FUNCIONÁRIOS

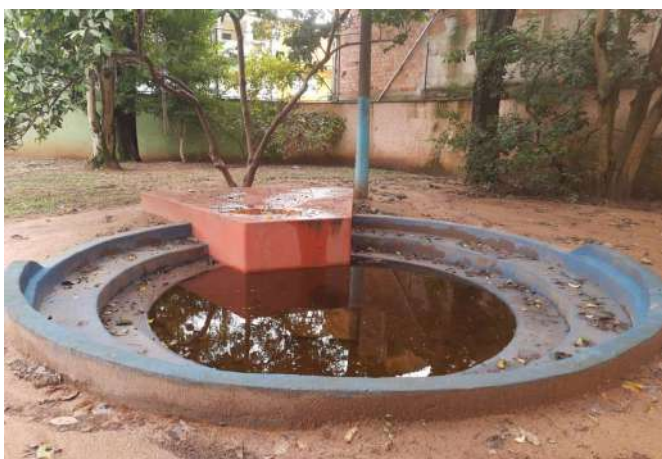
FOTO 33

ARENA LOCALIZADA NO PARQUE ARBORIZADO DA ESCOLA COM PROBLEMAS DE DRENAGEM, EM

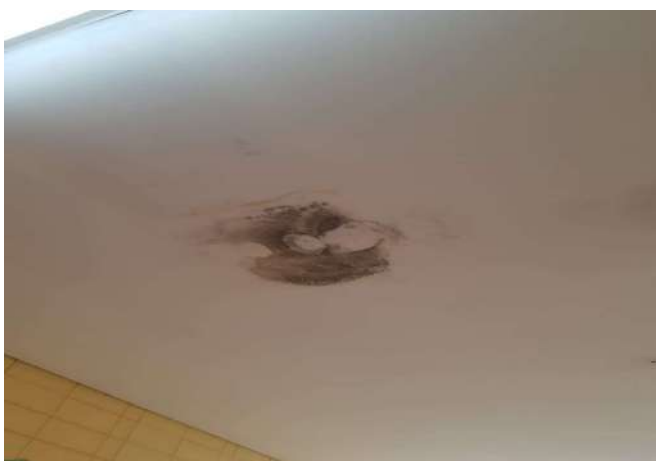
FOTO 41

MANCHAS DE INFILTRAÇÃO NO FORRO DO PÁTIO

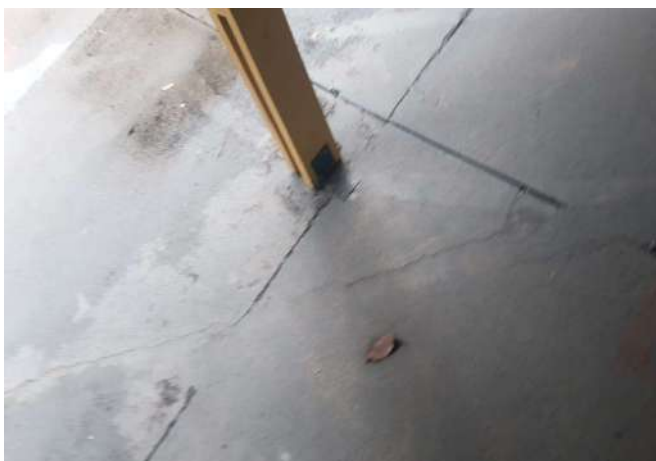
FOTO 47

TRINCA NO PISO DE ACESSO AO PLAYGROUND

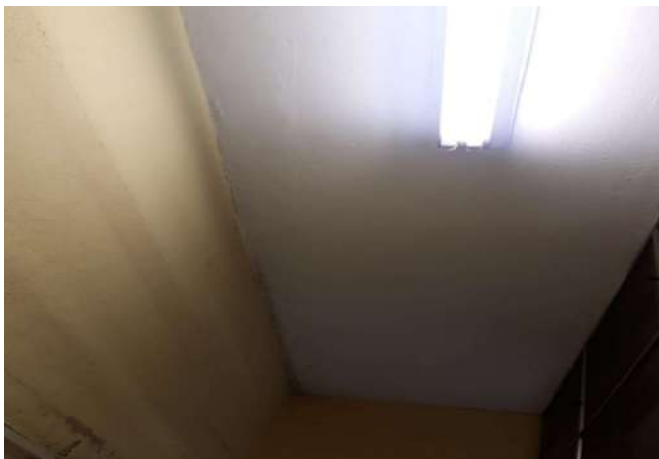
FOTO 49

| 8.5 | Fissuras e trincas | 2 | Teto do corredor |

TRINCA NO TETO DO CORREDOR DE ACESSO AO VESTIÁRIO DOS FUNCIONÁRIOS

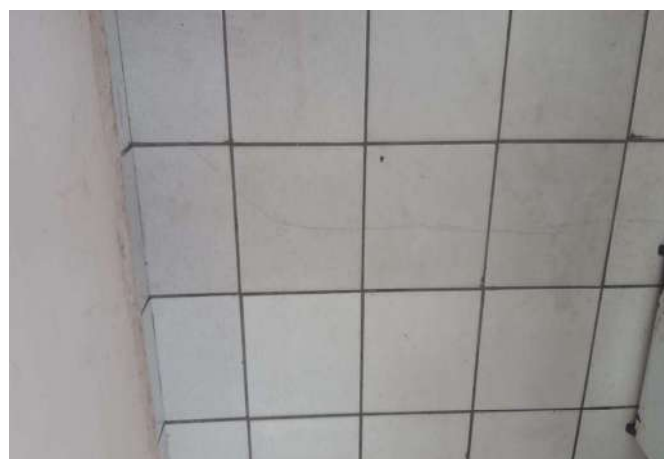
FOTO 50

| Nome da Unidade : | | ADEVALDO DE MORAES | DRE : | SÃO MATEUS |
|---|---|---|---|---|
| 7.1 | Fissura | 2 | Quadra Descoberta, no piso da cozinha | |

TRINCA NO PISO DA COZINHA DOS FUNCIONÁRIOS

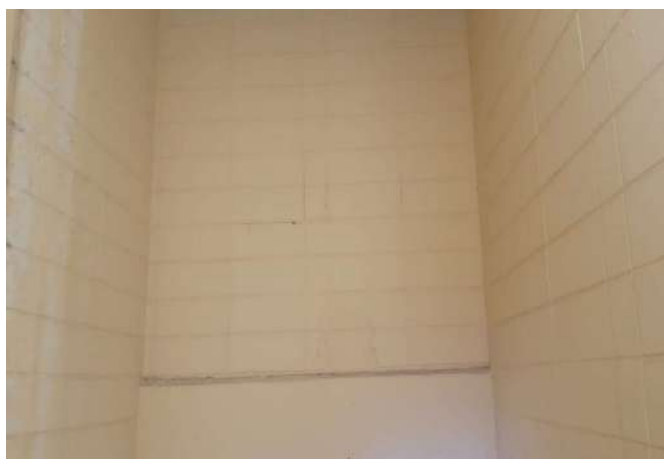
FOTO 52

| Nome da Unidade : | | ADEVALDO DE MORAES | DRE : | SÃO MATEUS |
|---|---|---|---|---|
| 6.7 | Fissuras e trincas | 2 | Parede da escada de acesso a sala de aula | |

TRINCA NA PAREDE DA ESCADA DE ACESSO A SALA DE AULA

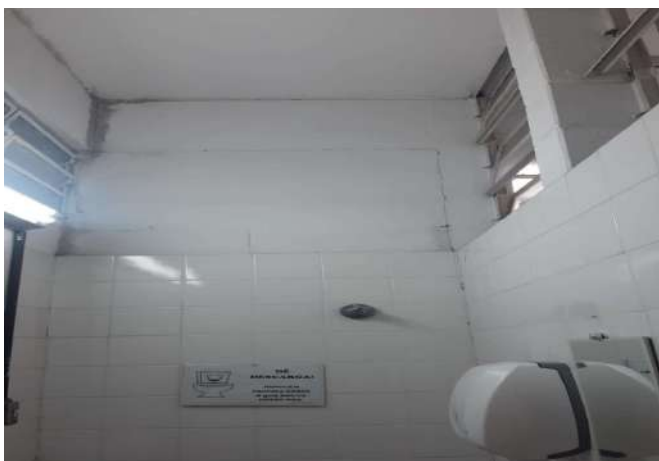
FOTO 53

TRINCA NO BANHEIRO DO VESTIÁRIO DOS FUNCIONÁRIOS

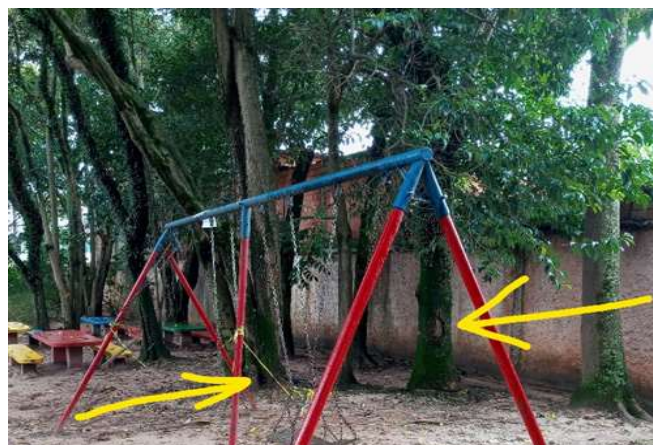
FOTO 67

Sem pátio coberto e brinquedo impedido, água é retirada com ajuda de baldes por professoras

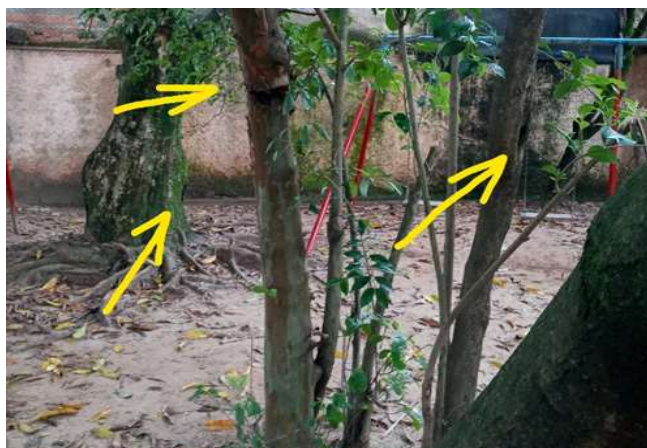
FOTO 68

duas árvores Ficus, à direita apresenta deslocamento de crosta, à esquerda fenda

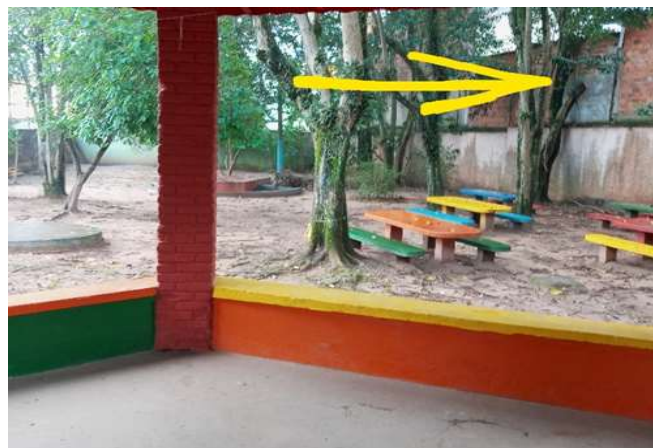
FOTO 69

Deslocamento de crosta e buracos ou fendas

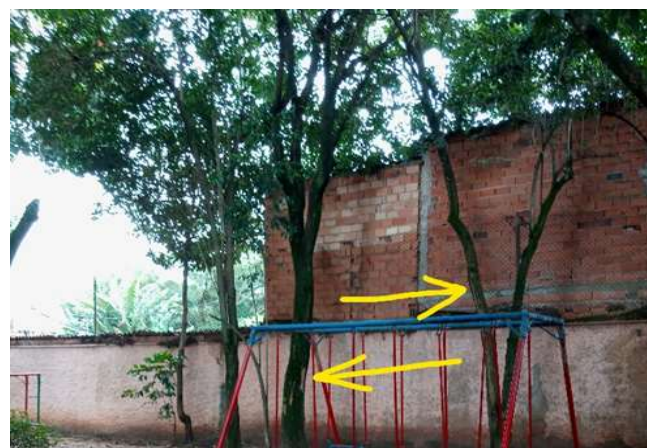
FOTO 70

Ficus sofreu poda radical, desempenho comprometido

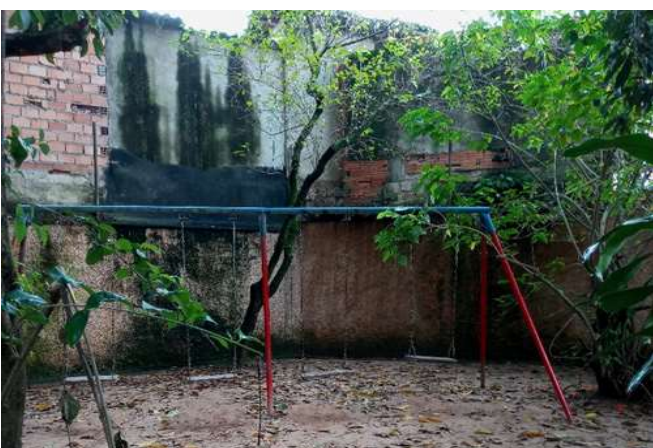
FOTO 71

Árvores sofreram podas radicais, deslocamento de crosta aparente

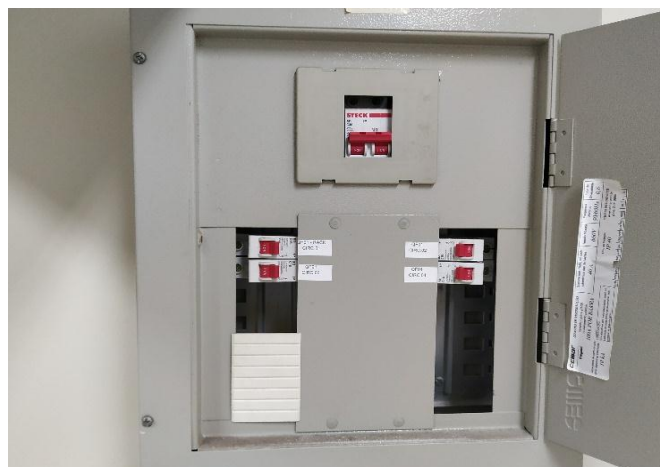
FOTO 15 Cabos de neutro, fora do padrão de cores.

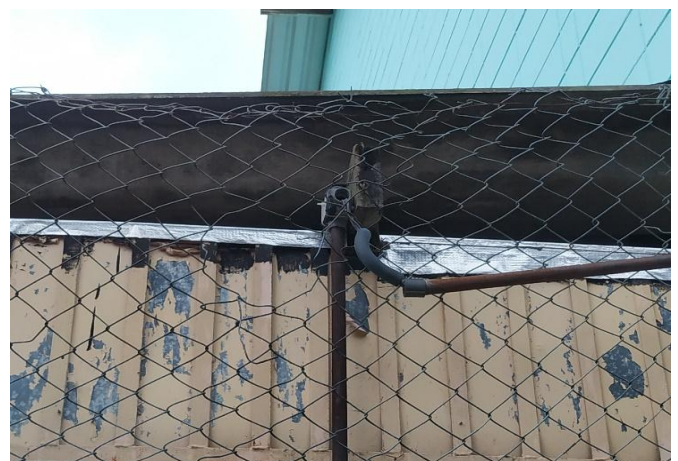
FOTO 59 Conduletes em mal estado de conservação, fundos.

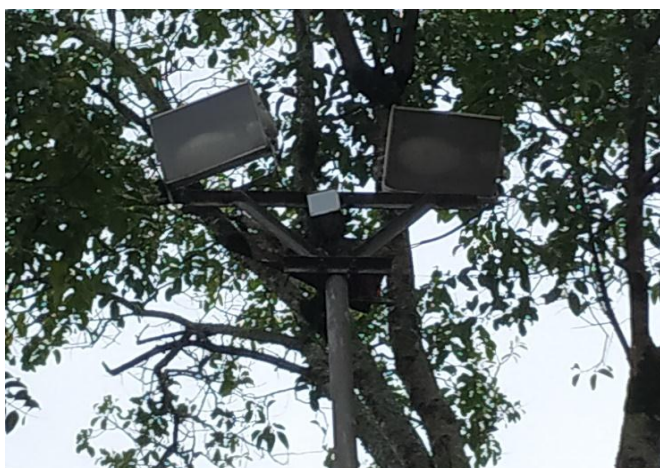
FOTO 63 Refletores com lâmpadas de vapor de sódio, inoperantes. Quadra poliesportiva.

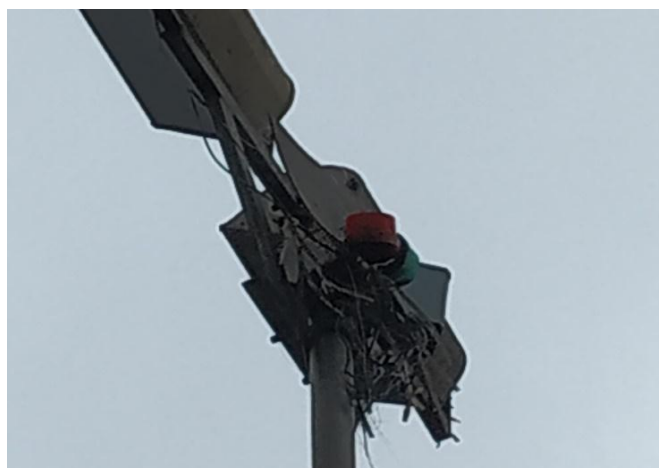
FOTO 64 Refletores com lâmpadas de vapor de sódio e relé fotoelétrico, inoperantes. Quadra poliesportiva.

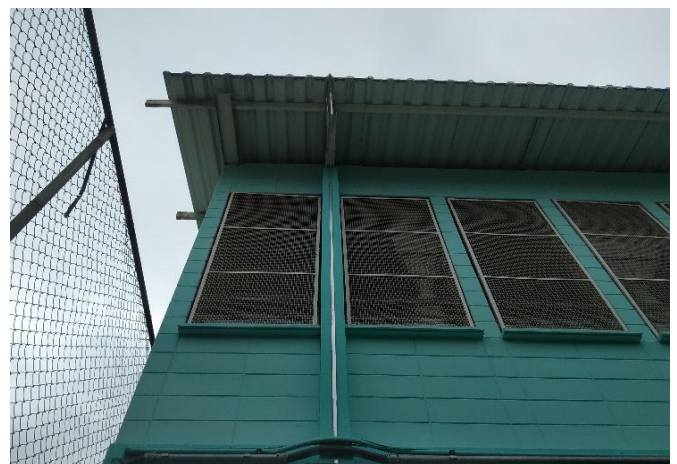
FOTO 3 Captor tipo Franklin, do sistema de SPDA. Falta luz de sinalização.

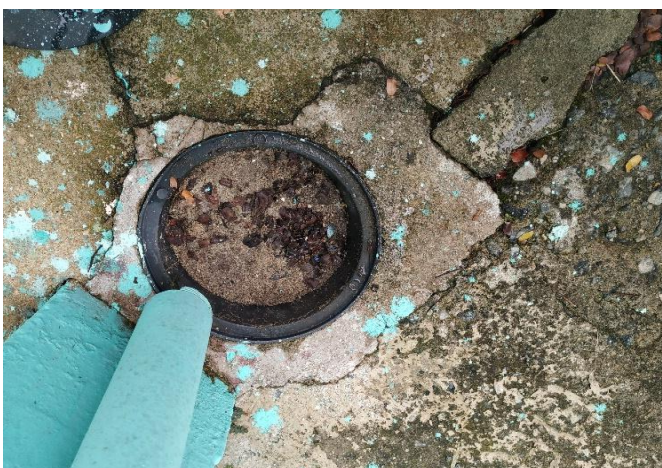
FOTO 9 Caixa de inspeção sem tampa, realizar limpeza.

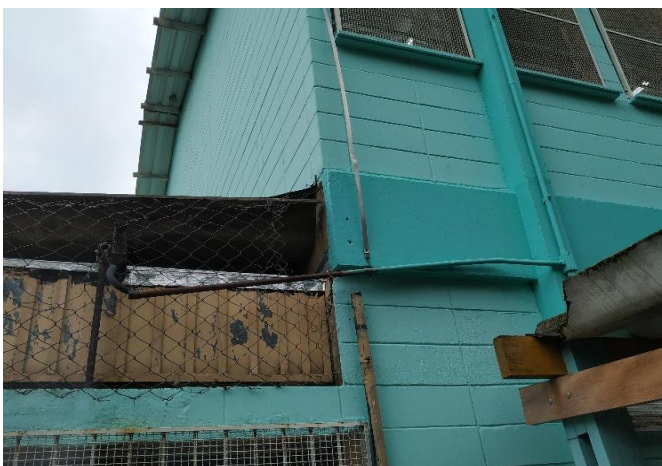
FOTO 11 Barra chata rompida.
