# **PROCESSO SEI Nº 6016.2021/0086735-1**

## **CHAMAMENTO PÚBLICO Nº CH/002/2021/SGM-SEDP**

## **EMEI ALFREDO VOLPI**

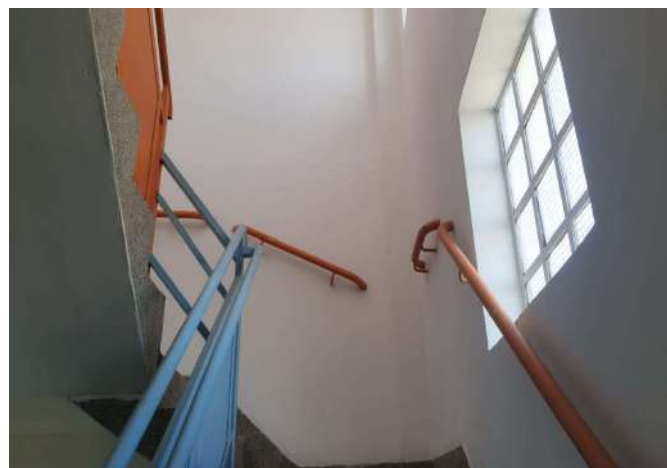
FOTO 20 ESCADARIA SEM CORRIMÃO CONTÍNUO

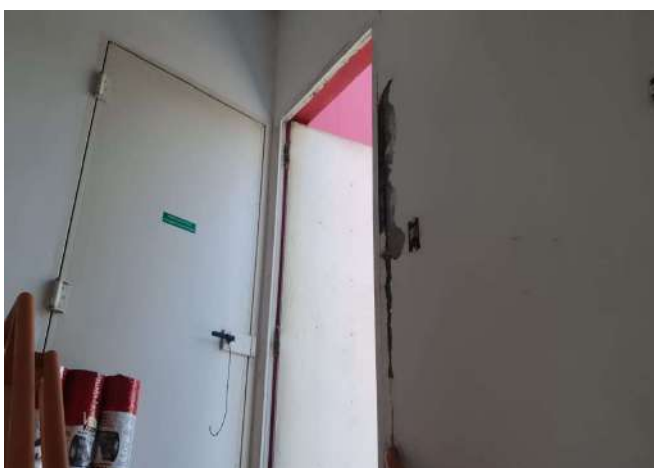
| Nome da Unidade | | ALFREDO VOLPI | |
|---|---|---|---|
| 6.7 | Fissuras e trincas | 2 | Trinca na alvenaria no acesso ao telhado e banheiros funcionários e alunos |

FOTO 23 TRINCA ALVENARIA ACESSO AO TELHADO

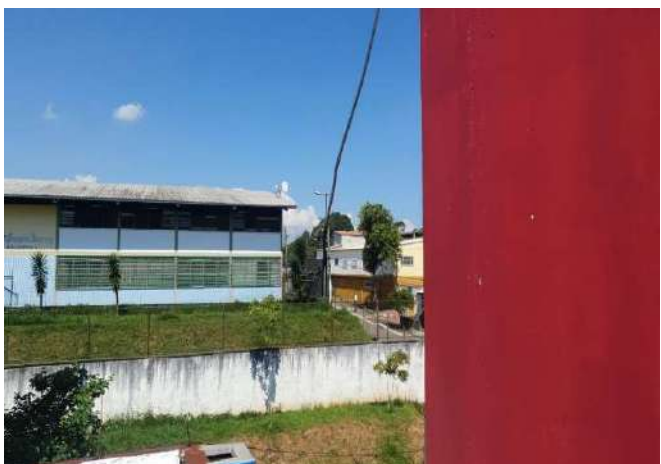
| Nome da Unidade | | ALFREDO VOLPI | |
|---|---|---|---|
| 2.9 | Infiltrações | 2 | Fachada possui infiltração |
| 4.7 | Infiltração | 2 | Fachada bloco principal |

FOTO 29 INFILTRAÇÕES NA FACHADA

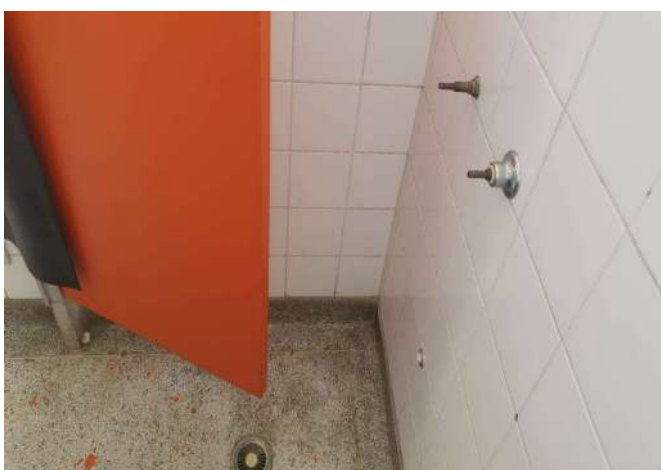
| Nome da Unidade | | ALFREDO VOLPI | |
|---|---|---|---|
| 19.3 | Falta de peças nos sistemas | 2 | registro banheiro aluno deficientes e válvula do fogão da cozinha |

FOTO 33 REGISTRO DANIFICADO BANHEIRO ACESSÍVEL DE ALUNOS UNISSEX

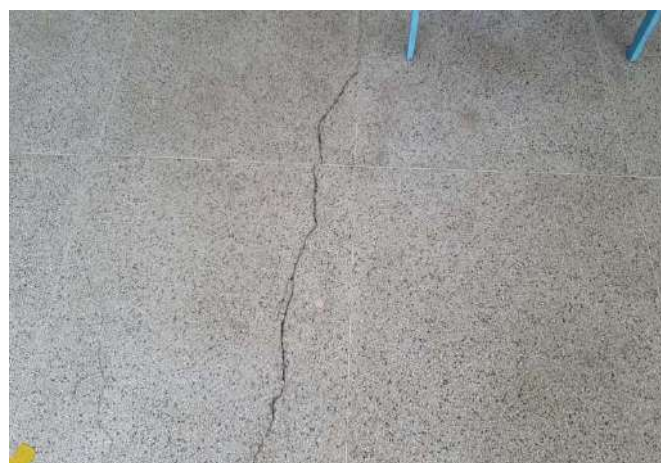
| Nome da Unidade | | ALFREDO VOLPI | |
|---|---|---|---|
| 7.1 | Fissura | 2 | Área externa (pátio) , quadra descoberta, páto coberto, cozinha e banheiros |

FOTO 36 FISSURA PISO PÁTIO COBERTO

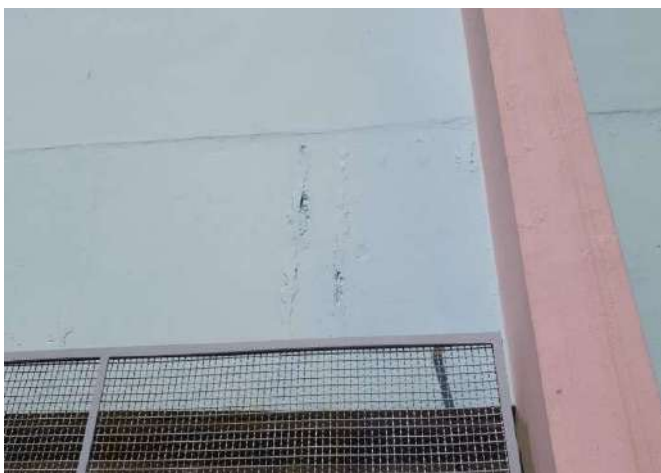
| Nome da Unidade | | ALFREDO VOLPI | |
|---|---|---|---|
| 2.5 | Armadura exposta | 2 | Fachada com armadura exposta |
| 4.9 | Desagregação de elementos, partes soltas, partes quebradas | 2 | Fachada com armadura exposta |

FOTO 47 FACHADA COM ARMADURA EXPOSTA

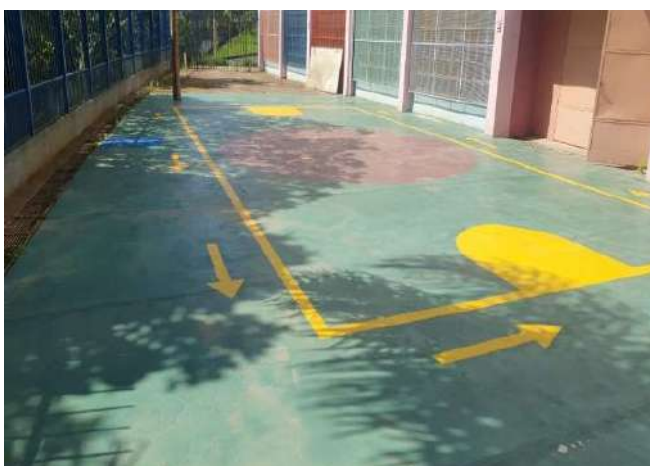
FISSURA EM PISO DA QUADRA DESBOBERTA

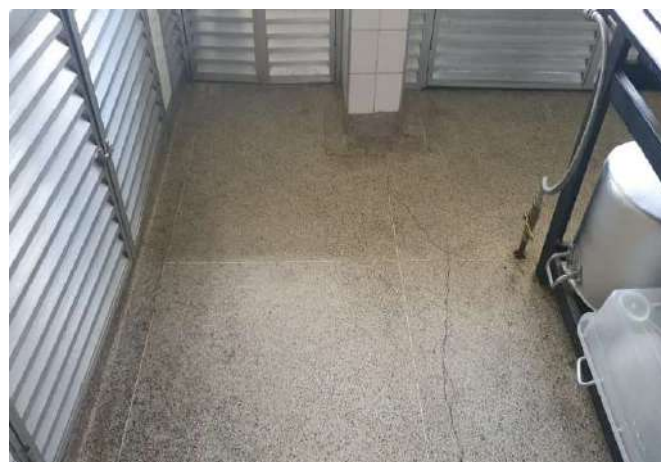
FOTO 64 FISSURA NO PISO DA COZINHA

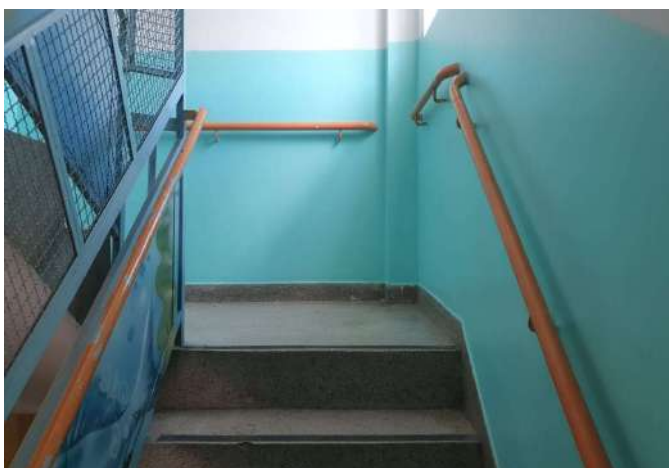
FOTO 69 FALTA DE CONTINUIDADE DOS CORRIMÃOS

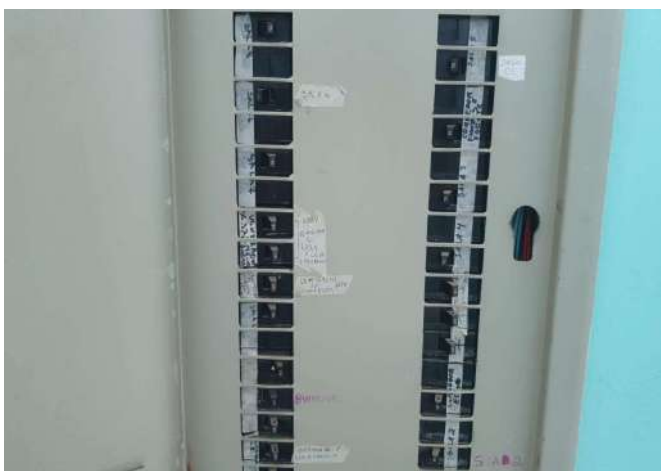
FOTO 104 SALA DA DIREÇÃO COM IMPROVISOS NA ELÉTRICA

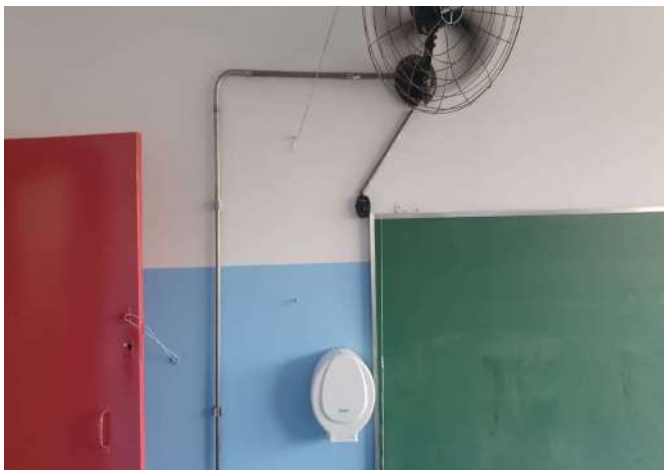
FOTO 169 SALA DE AULA 8 COM IMPROVISOS NA ELÉTRICA

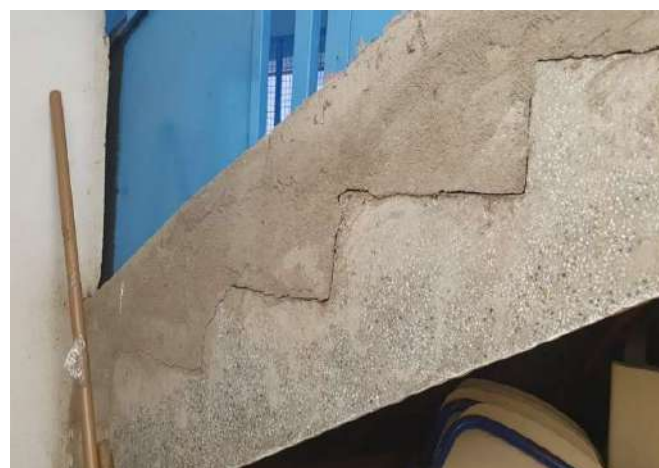
| Nome da Unidade | | ALFREDO VOLPI | |
|---|---|---|---|
| 2.3 | Fissuras / trincas / rachaduras | 2 | Laje da escadaria no depósito |

FOTO 192 FISSURA NA LAJE DO DEPÓSITO

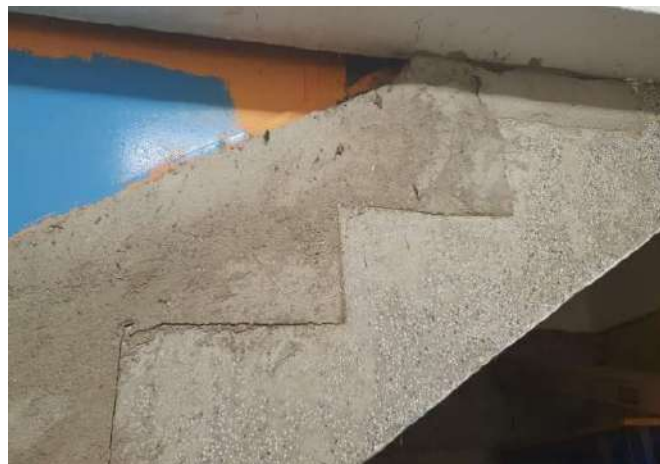
FOTO 194 FISSURA NA LAJE DO DEPÓSITO

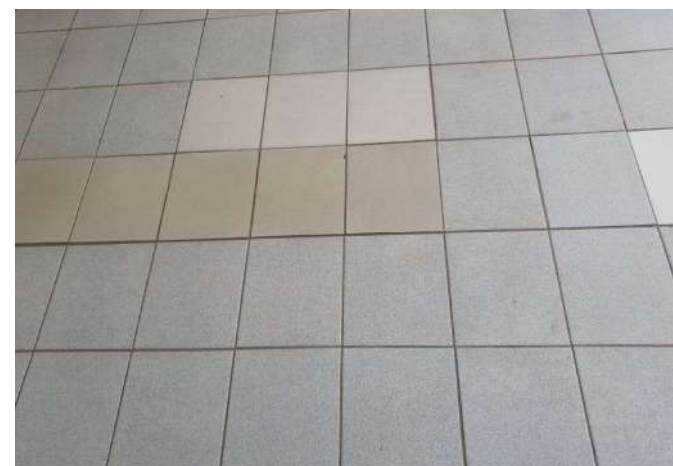
FOTO 214 PISO DANIFICADO SALA DE AULA 3

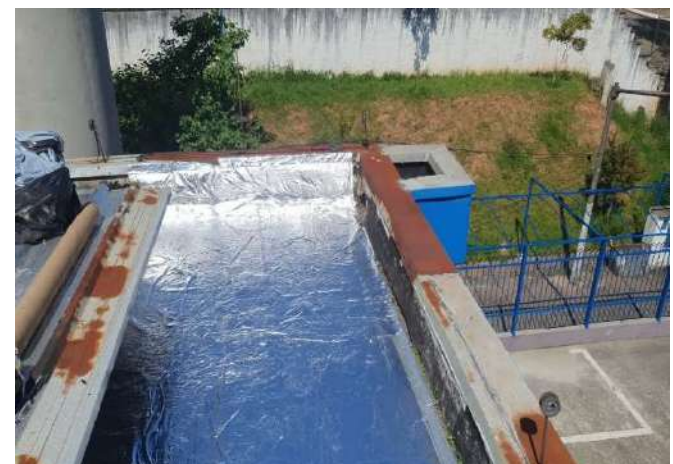
| Nome da Unidade | | ALFREDO VOLPI | |
|---|---|---|---|
| 3.2 | Descolamento da manta | 2 | Viga calha bloco principal |
| 5.25 | Impermeabilização ineficiente, infiltrações | 3 | Viga calha bloco principal |

FOTO 216 VIGA CALHA DANIFICADA

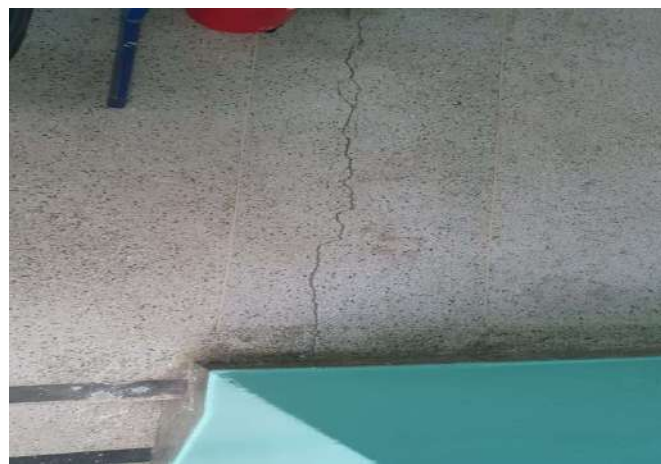
FOTO 228 FISSURA PISO CORREDOR INTERNO
