# **PROCESSO SEI Nº 6016.2021/0086735-1**

## **CHAMAMENTO PÚBLICO Nº CH/002/2021/SGM-SEDP**

## **EMEI BENJAMIN CONSTANT**

Realiza nesta data vistoria técnica de diagnostica da unidade escolar para levantamento cadastral e da infraestrutura da unidade.

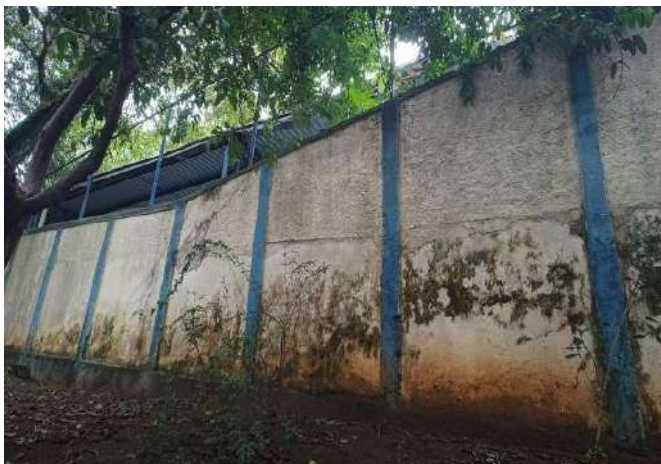
| 2.3 | Fissuras / trincas / rachaduras | 2 | Muro de divisa lateral esquerda |

FOTO 13 MURO DE DIVISA COM FISSURAS E TRINCAS

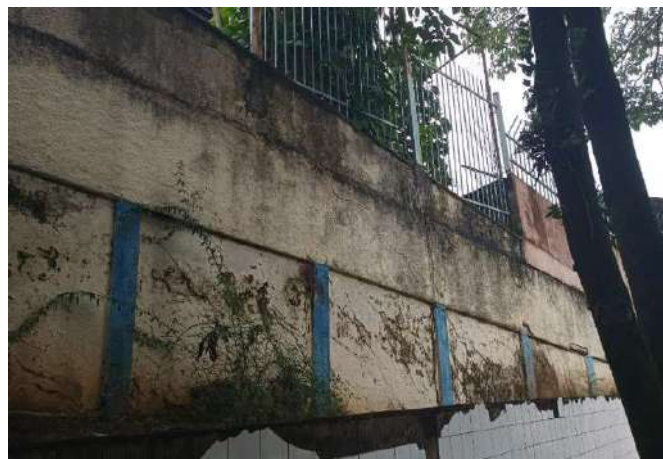
FOTO 14 MURO DE DIVISA COM FISSURAS E TRINCAS

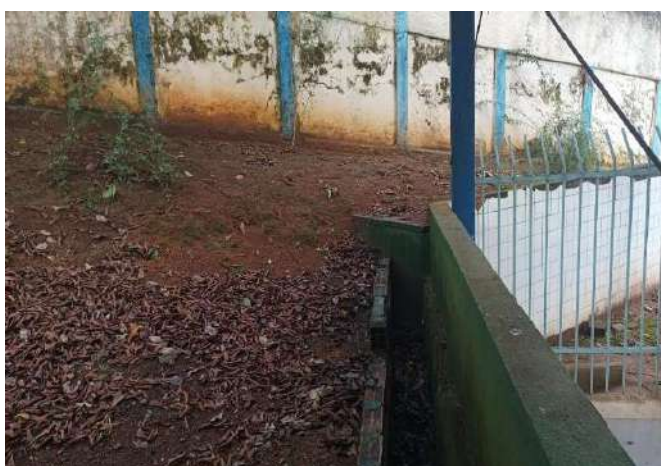
FOTO 15 MURO DE DIVISA COM FISSURAS E TRINCAS

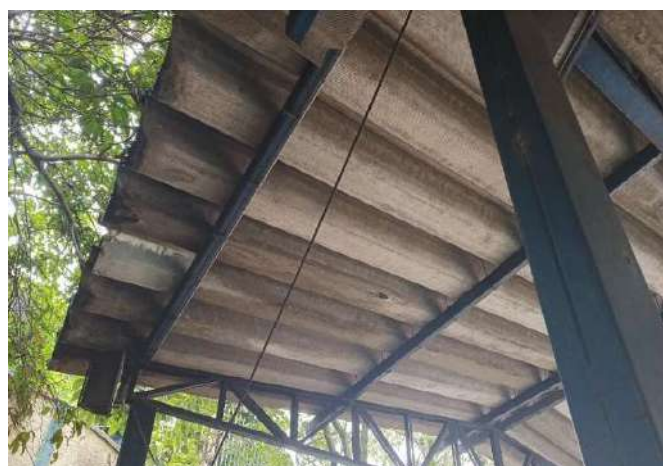
FOTO 16 PÁTIO EXTERNO COBERTURA DANIFICADA

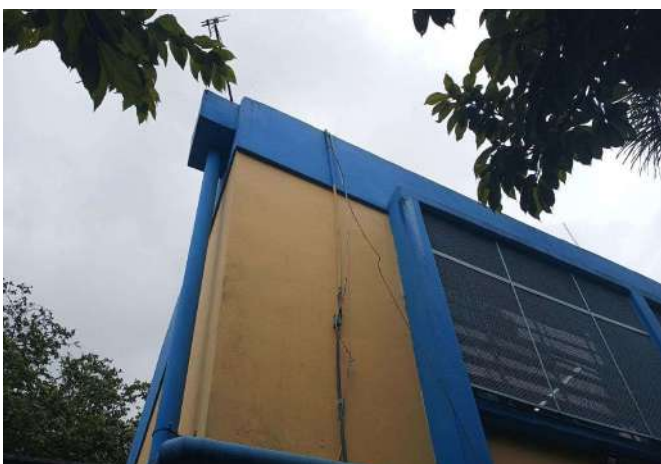
FOTO 17 FACHADA IMPROVISO NA FIAÇÃO

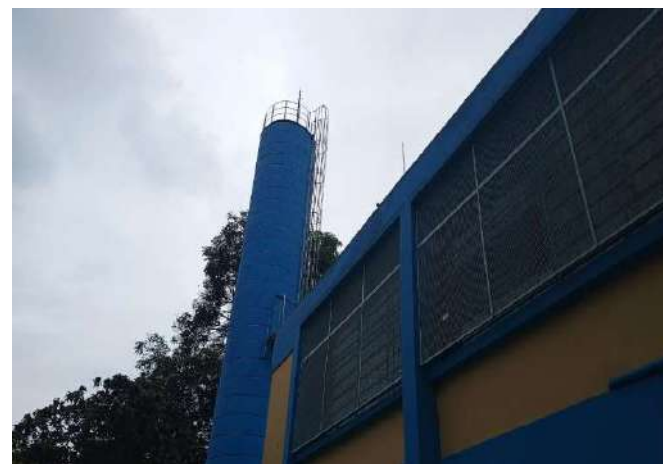
FOTO 18 FACHADA E RESERVATÓRIO ELEVADO

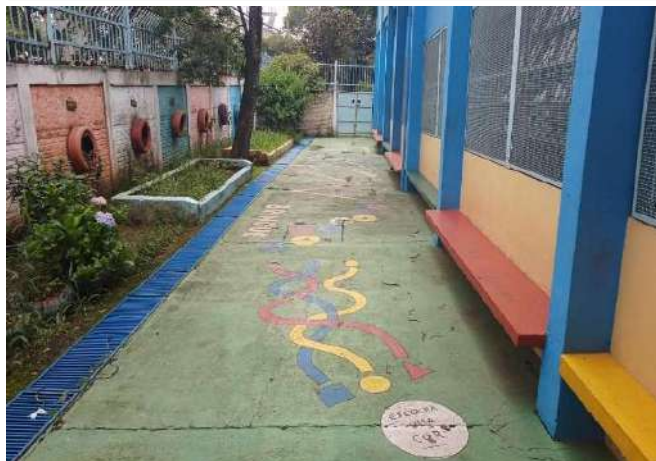
| 7.1 | Fissura | 2 | Pátio externo e estacionamento |

FOTO 19 PÁTIO EXTERNO COM FISSURAS NO PISO

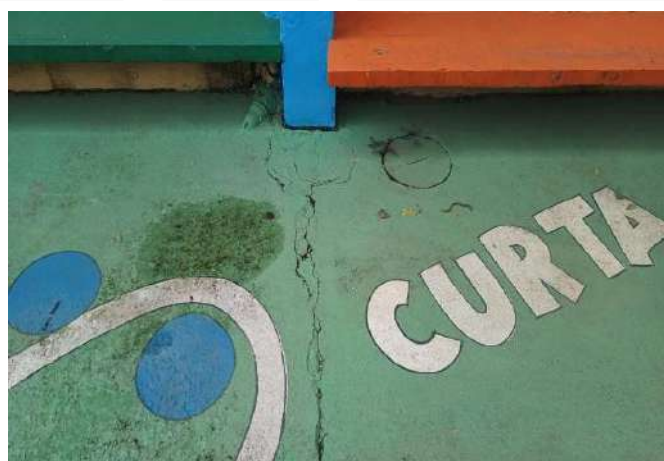
FOTO 20 PÁTIO EXTERNO SEM JUNTA DE DILATAÇÃO

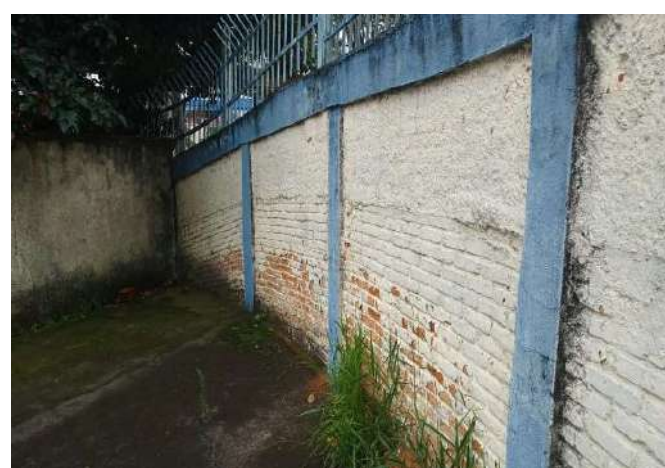
FOTO 28 ESTACIONAMENTO MURO DE DIVISA DANIFICADO

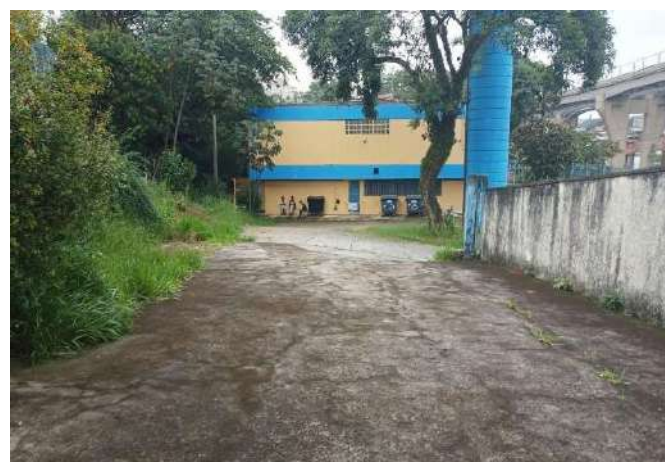
| 21.1 | Identificação, numeração e quantidade de vagas internas e externas | 2 | Não possui demarcação de vagas, revisar o piso cimentado, possui fissura e está em mau estado | | |

FOTO 30 ESTACIONAMENTO COM FISSURAS NO PISO

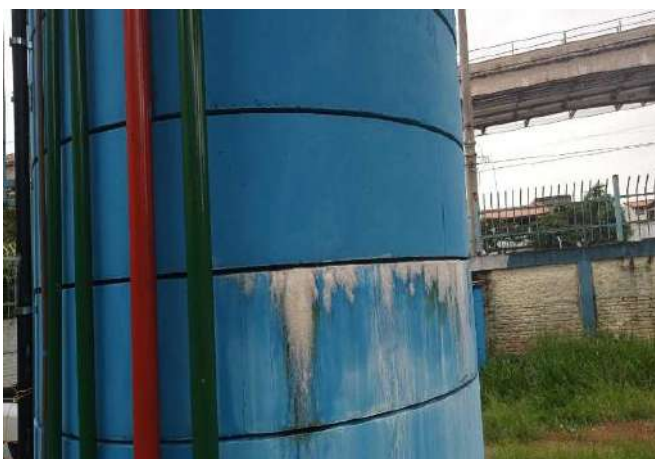
| 10.10.7 | Vazamento/ infiltrações | 2 | Possui indícios de infiltração no reservatório superior |

FOTO 33 RESERVATÓRIO ELEVADO COM VAZAMENTO

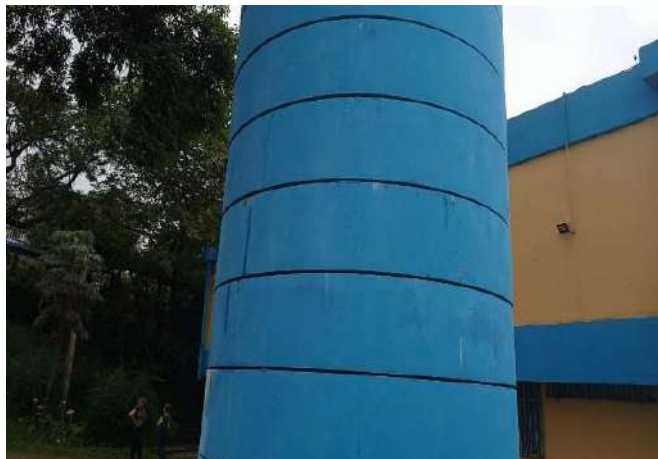
FOTO 34 RESERVATÓRIO ELEVADO COM VAZAMENTO

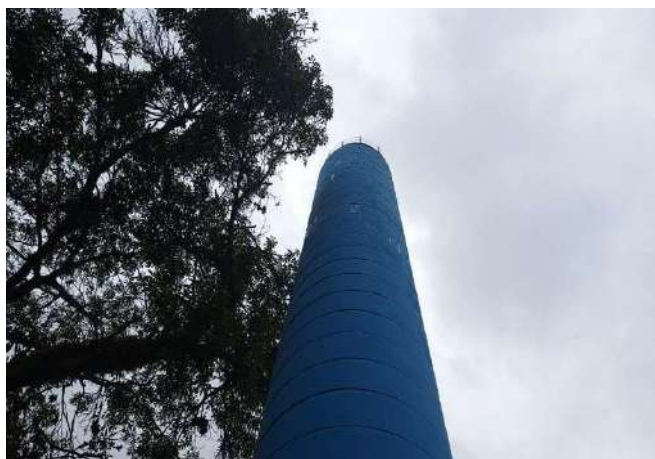
FOTO 35 RESERVATÓRIO COM AUSÊNCIA DE SPDA

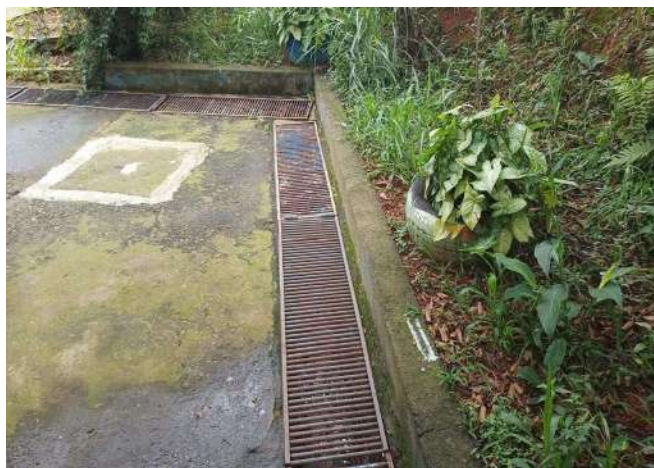
FOTO 37

| 10.2 | Vazamentos e infiltrações | 2 | Canaletas área externa e estacionamento |

ESTACIONAMENTO COM CANALETAS DANIFICADAS

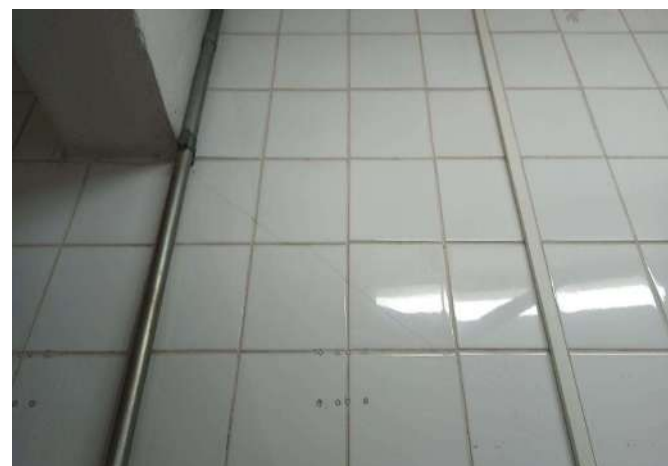
FOTO 40

COPA FUNCIONÁRIOS REVESTIMENTO COM FISSURAS

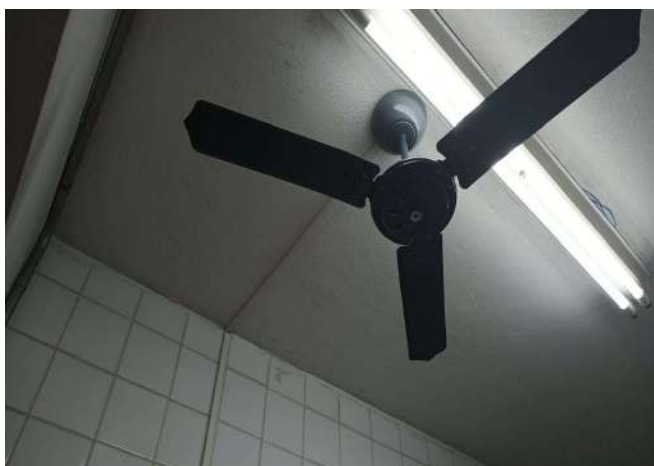
FOTO 41

COPA IMPROVISADO NA REDE ELÉTRICA DE ILUMINAÇÃO E VENTILAÇÃO

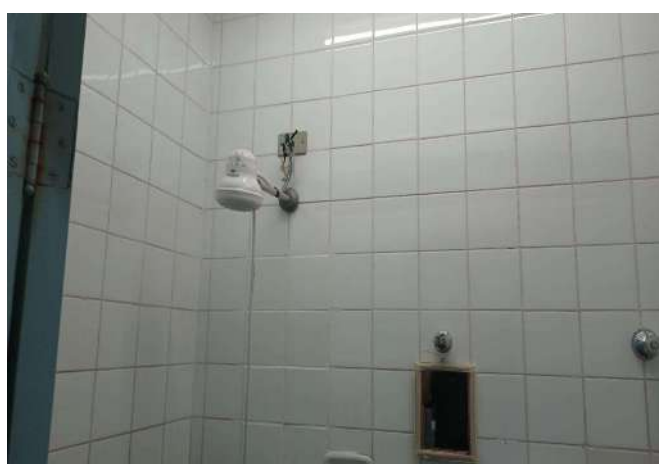
FOTO 46 BANHEIRO MASCULINO FUNCIONÁRIOS  
REVESTIMENTO DANIFICADOS

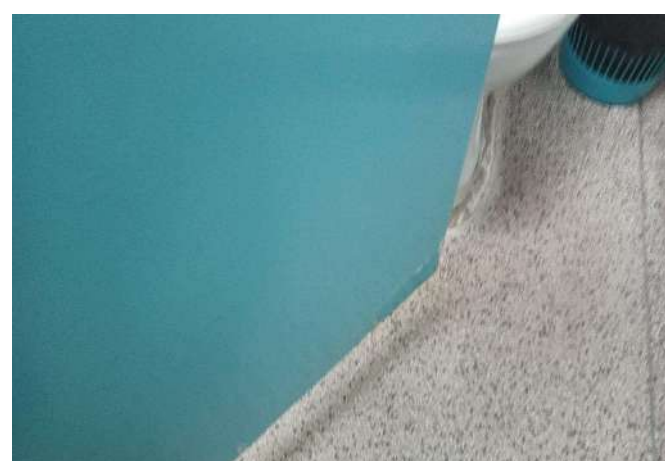
FOTO 52 BANHEIRO FEMININO ADMINISTRATIVO COM FISSURAS NO PISO

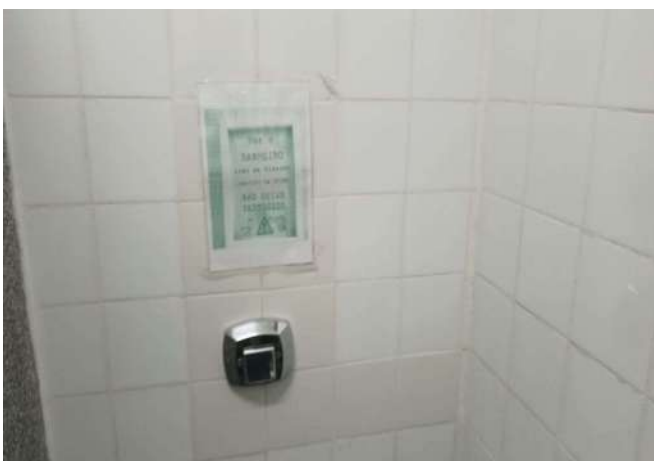
FOTO 53 BANHEIRO FEMININO ADMINISTRATIVO REVESTIMENTO DANIFICADOS

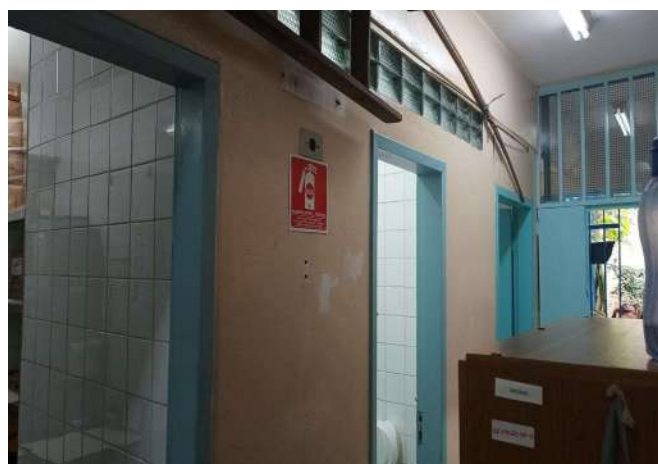
FOTO 57 CORREDOR INTERNO AUSÊNCIA DE EXTINTOR

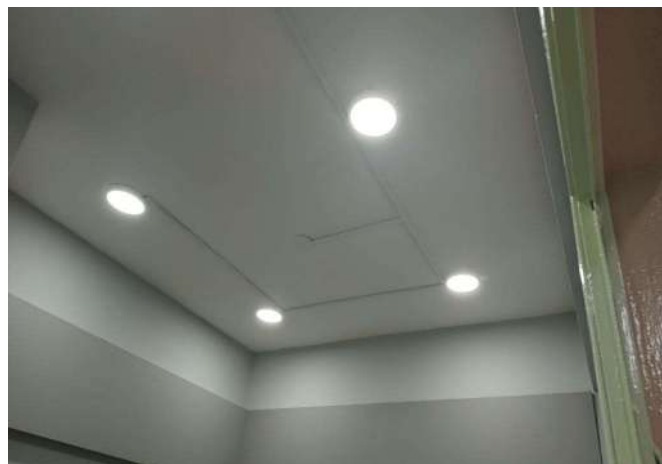
FOTO 68 SALA DA DIREÇÃO(EM MANUTENÇÃO) IMPROVISADO NA REDE DE ILUMINAÇÃO

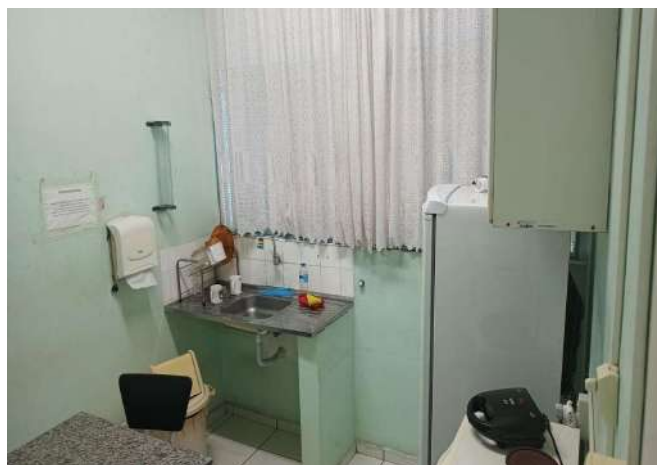
FOTO 83

REFEITÓRIO FUNCIONÁRIOS IMPROVISO NA REDE HIDRÁULICA/ESGOTO

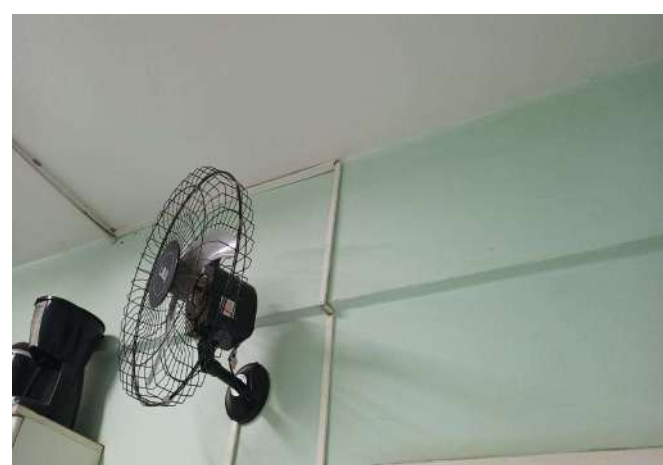
FOTO 84

REFEITÓRIO FUNCIONÁRIOS IMPROVISO NA REDE ELÉTRICA DE ILUMINAÇÃO E VENTILAÇÃO

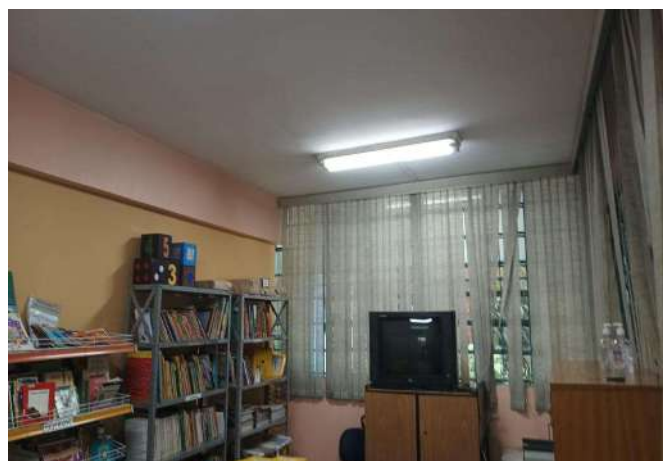
FOTO 86 BIBLIOTECA APARELHO DE ILUMINAÇÃO DEFICIENTE

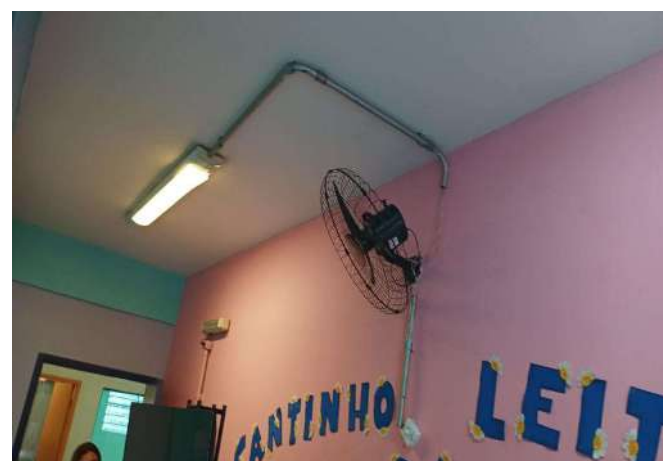
FOTO 90 IMPROVISO NA REDE ELÉTRICA DE ILUMINAÇÃO E VENTILAÇÃO

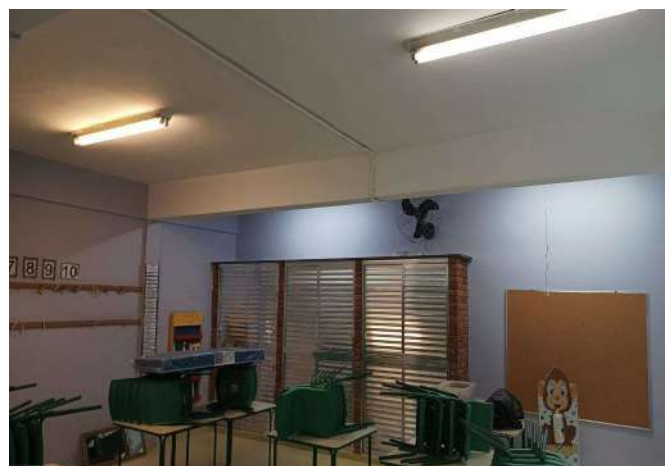
FOTO 104 SALA DE AULA 03 IMPROVISO NA REDE ELÉTRICA DE ILUMINAÇÃO E VENTILAÇÃO

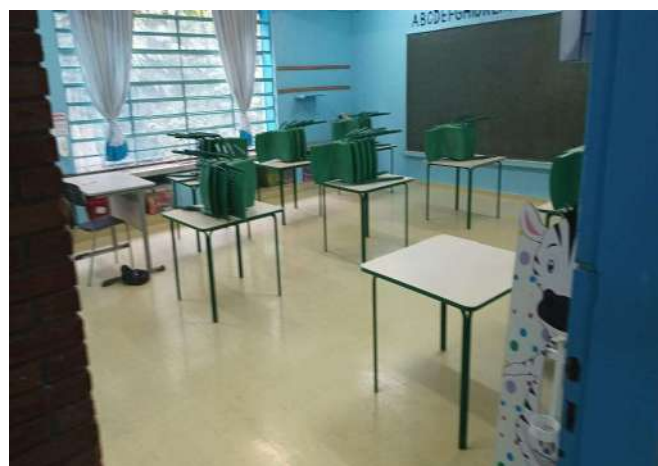
FOTO 105 SALA DE AULA 04 IMPROVISO NA REDE ELÉTRICA DE ILUMINAÇÃO E VENTILAÇÃO

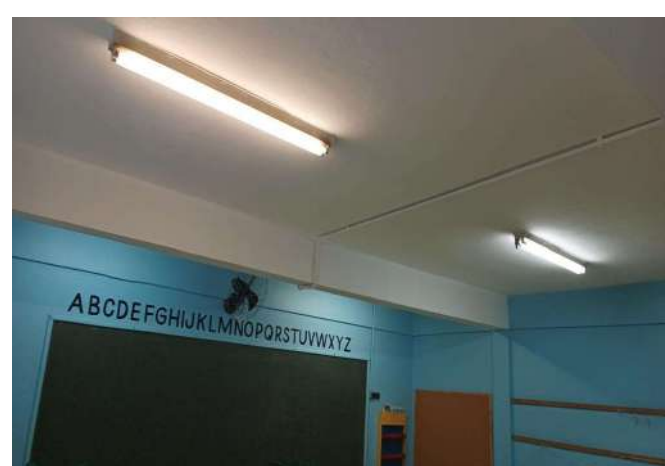
FOTO 106 SALA DE AULA 04 APARELHO DE ILUMINAÇÃO DEFICIENTE

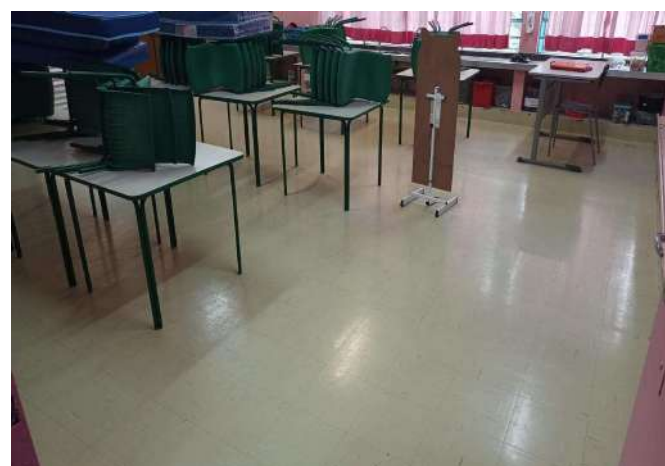
FOTO 108 SALA DE AULA 05 IMPROVISO NA REDE ELÉTRICA DE ILUMINAÇÃO E VENTILAÇÃO

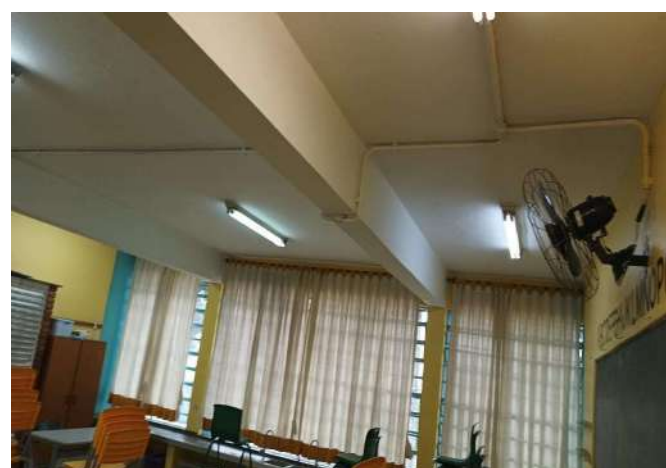
FOTO 112 SALA DE AULA 06 IMPROVISO NA REDE ELÉTRICA DE ILUMINAÇÃO E VENTILAÇÃO
